## 24. 무한천2교

ID : 무한천2교 바닥판 상면(S1)

| 용역명 | 서부내륙고속도로 2025년 시설물 정기안전점검 용역(하반기) |
| 시설물명 | 무한천2교 |

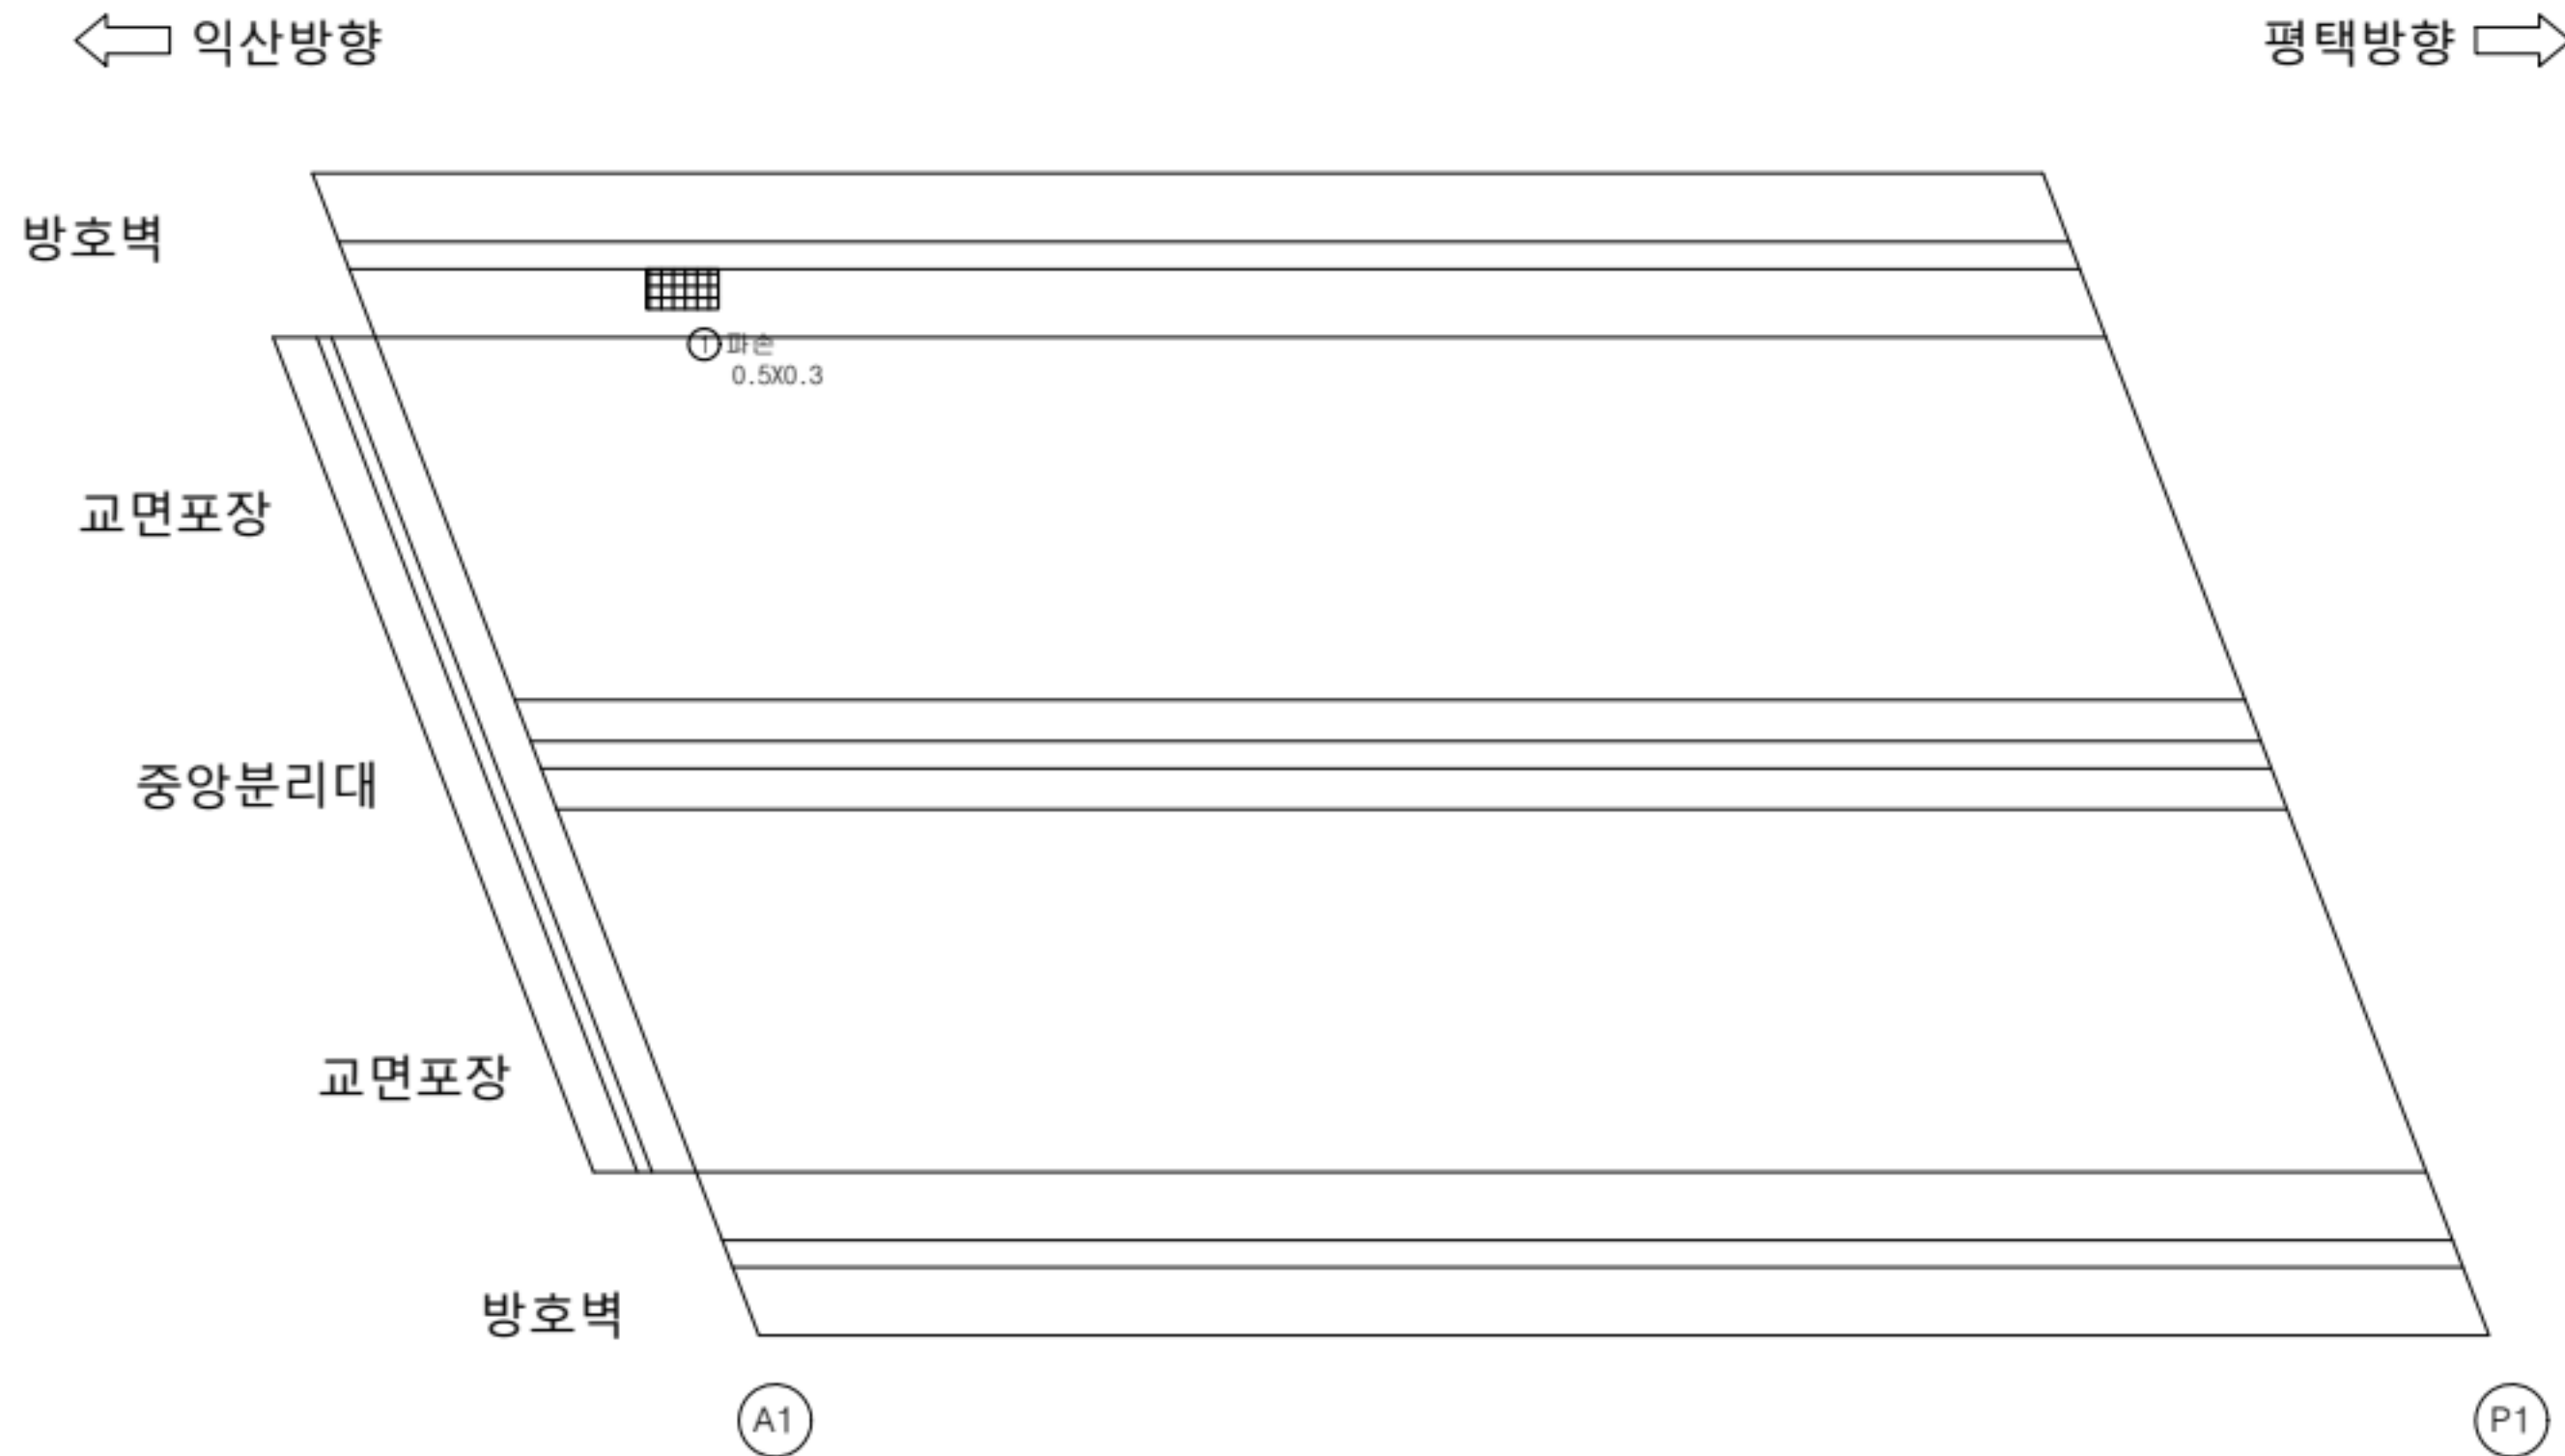
| 손상 현황 표 | | | | | | | | | |
|---|---|---|---|---|---|---|---|---|---|
| 1 | 신규 | 파손 | - | 0.5 | 0.3 | 1 | 0.15 | m² | - |

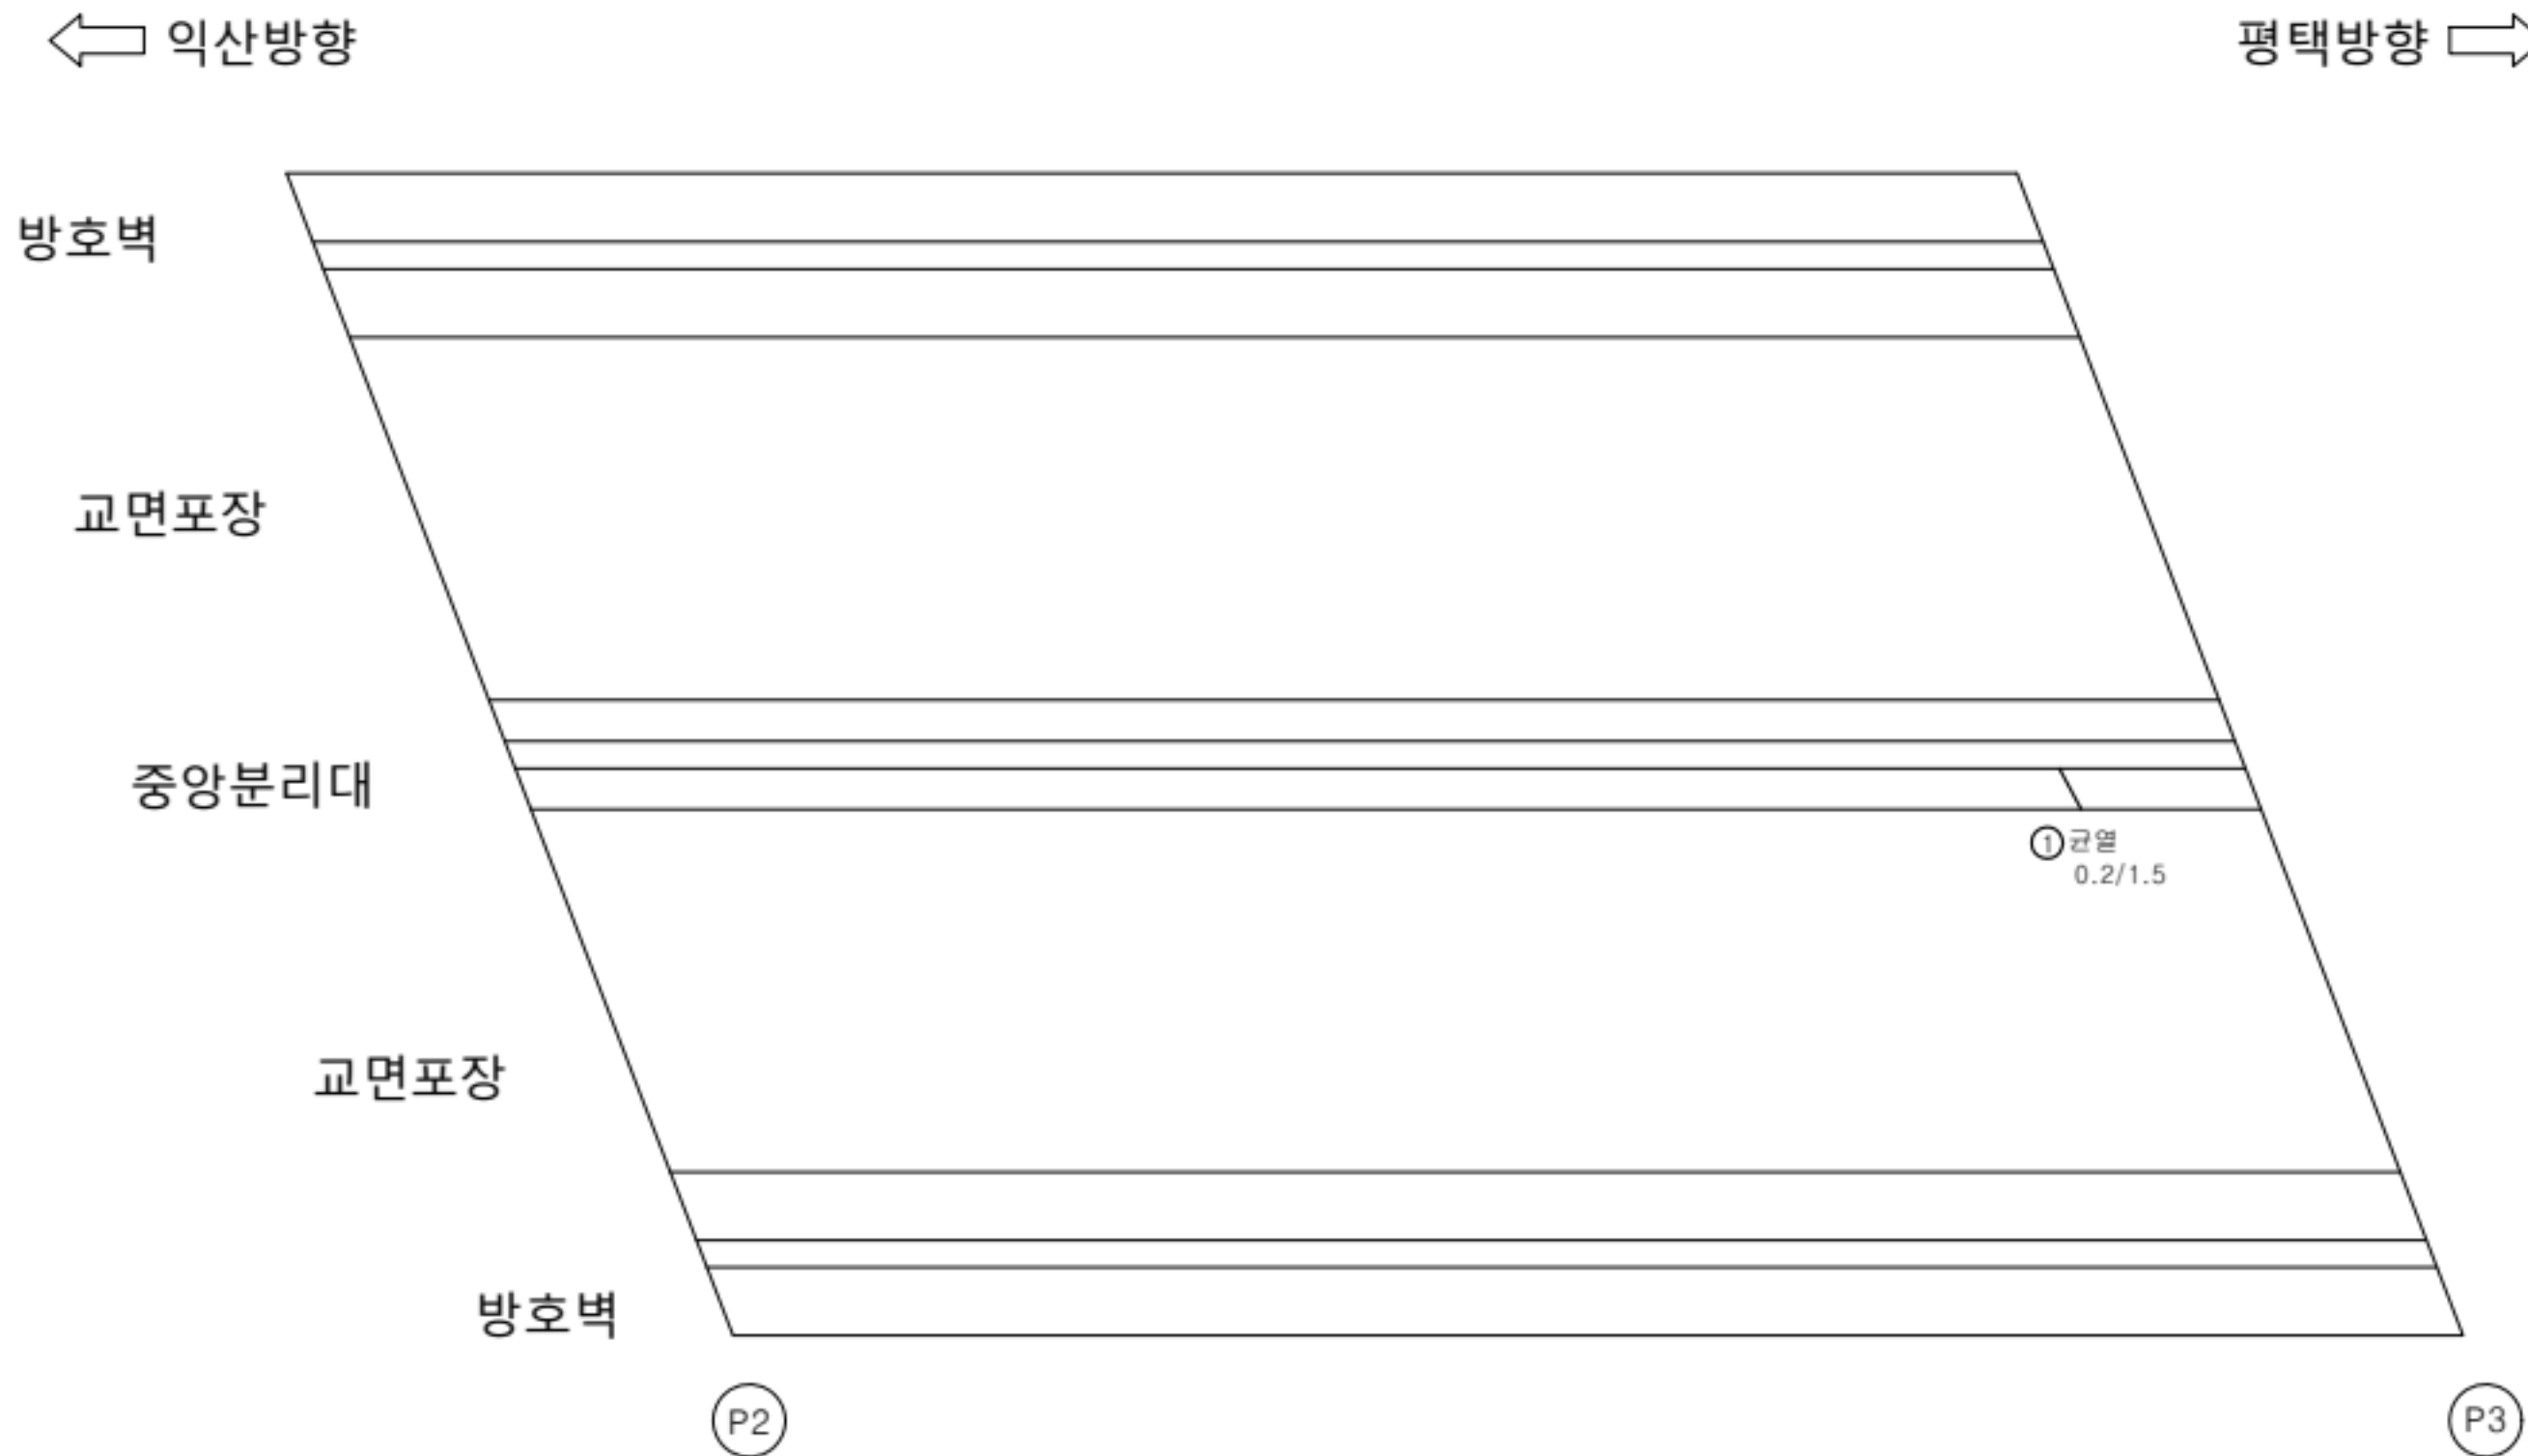
ID : 무한천2교 바닥판 상면(S3)

| 번호 | 구분 | 결함 내용 | 손상규모 | | | | | | 비고 |
|---|---|---|---|---|---|---|---|---|---|
| 1 | 신규 | 균열 | 0.2 | - | 1.5 | 1 | 1.5 | m | - |

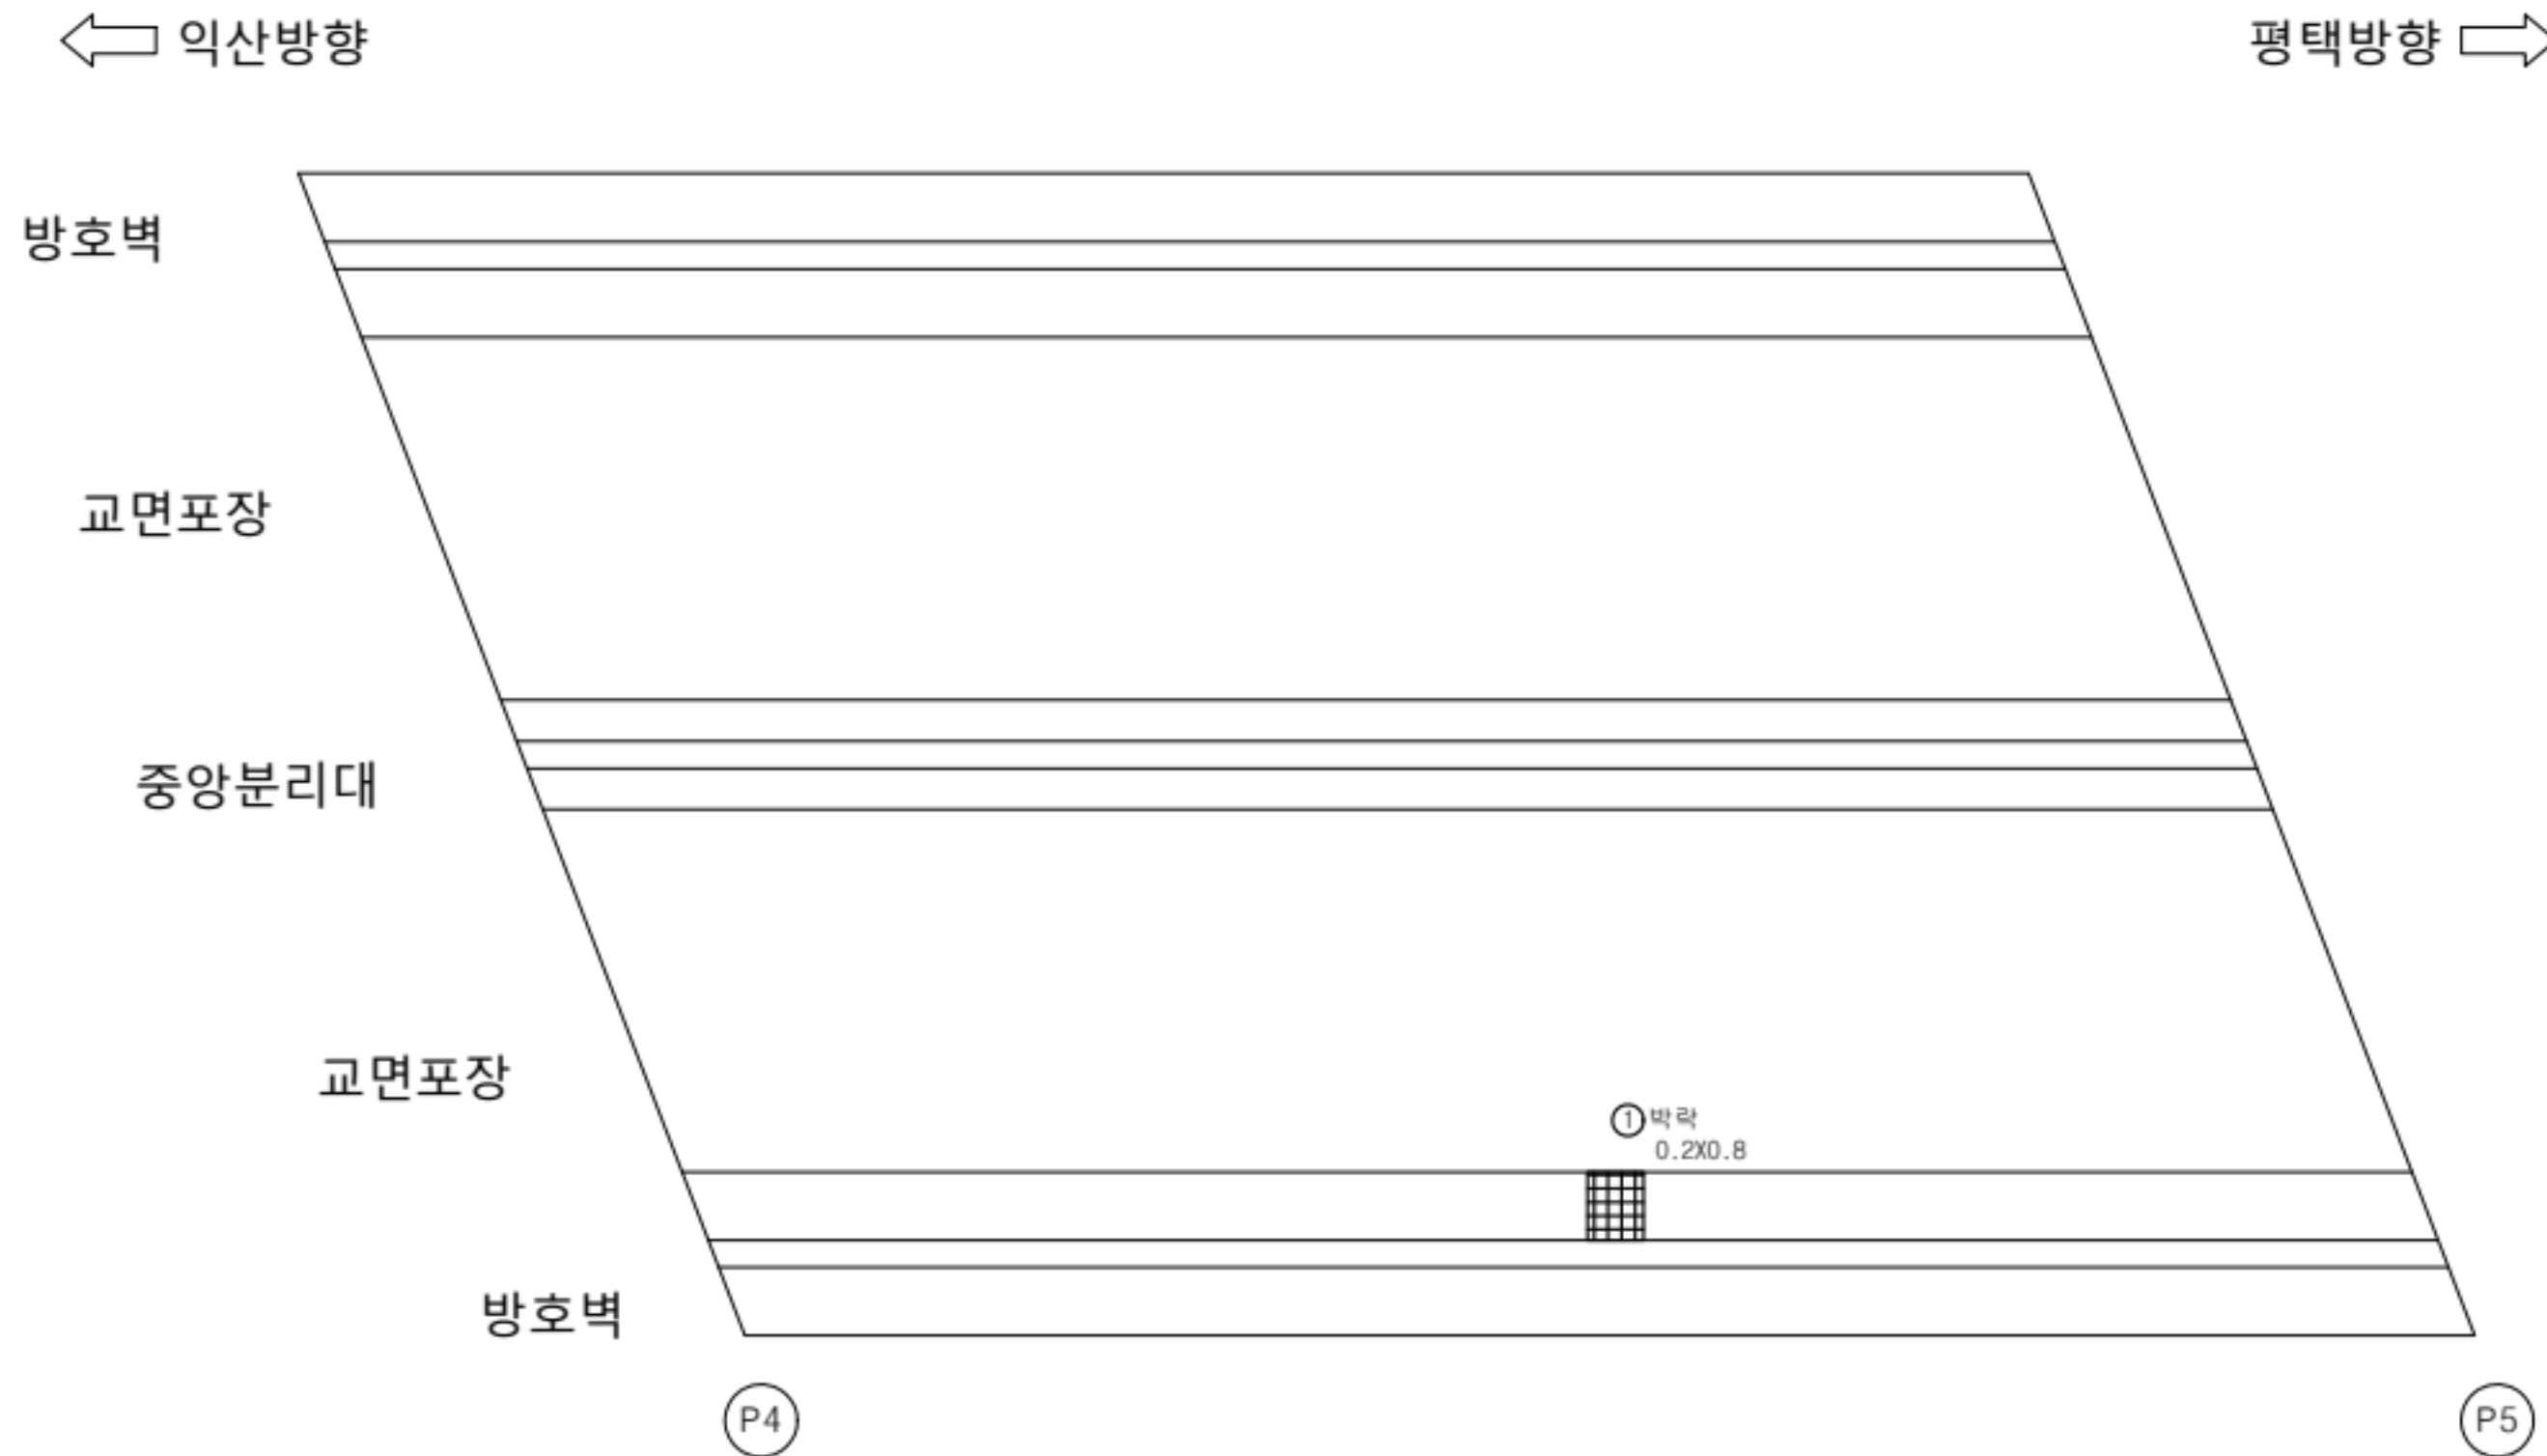
ID : 무한천2교 바닥판 상면(S5)

| 번호 | 구분 | 결함내용 | 손상규모 | | | | | | 비고 |
|---|---|---|---|---|---|---|---|---|---|
| 1 | 신규 | 박락 | - | 0.2 | 0.8 | 1 | 0.16 | m² | - |

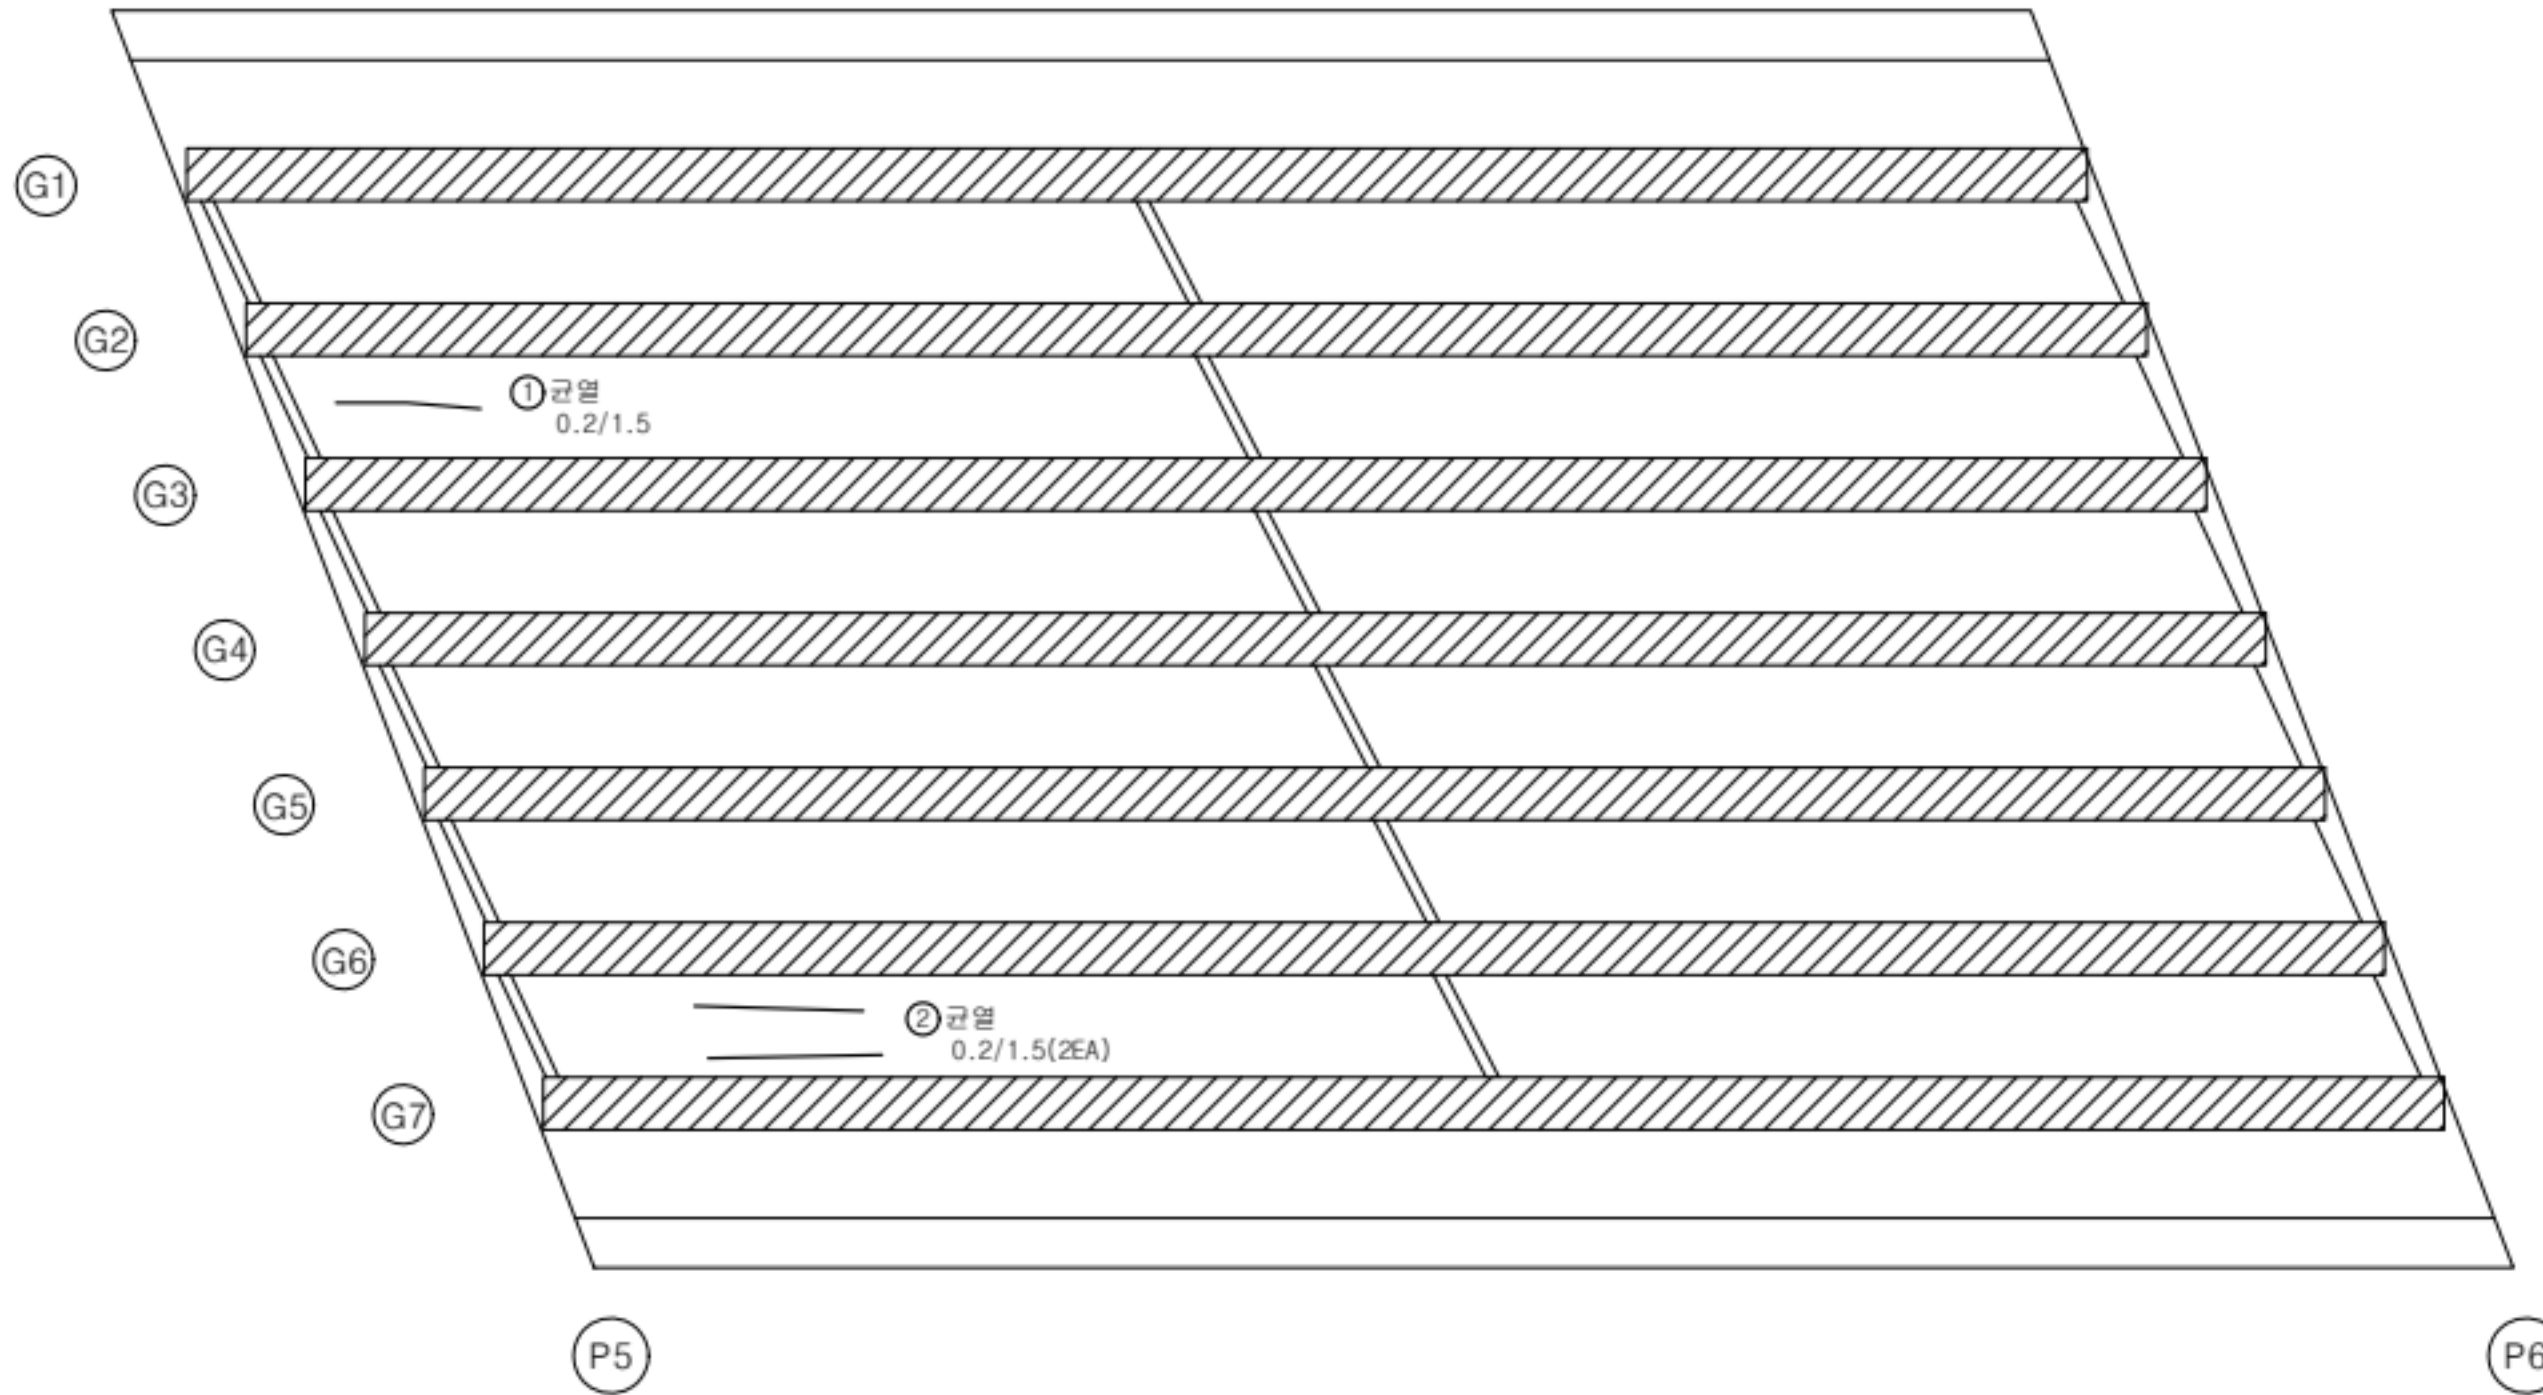
| 번호 | 구분 | 결함내용 | 손상규모 | | | | | | 비고 |
|---|---|---|---|---|---|---|---|---|---|
| 1 | 신규 | 균열 | 0.2 | - | 1.5 | 1 | 1.5 | m | - |
| 2 | 신규 | 균열 | 0.2 | - | 1.5 | 2 | 3.0 | m | - |

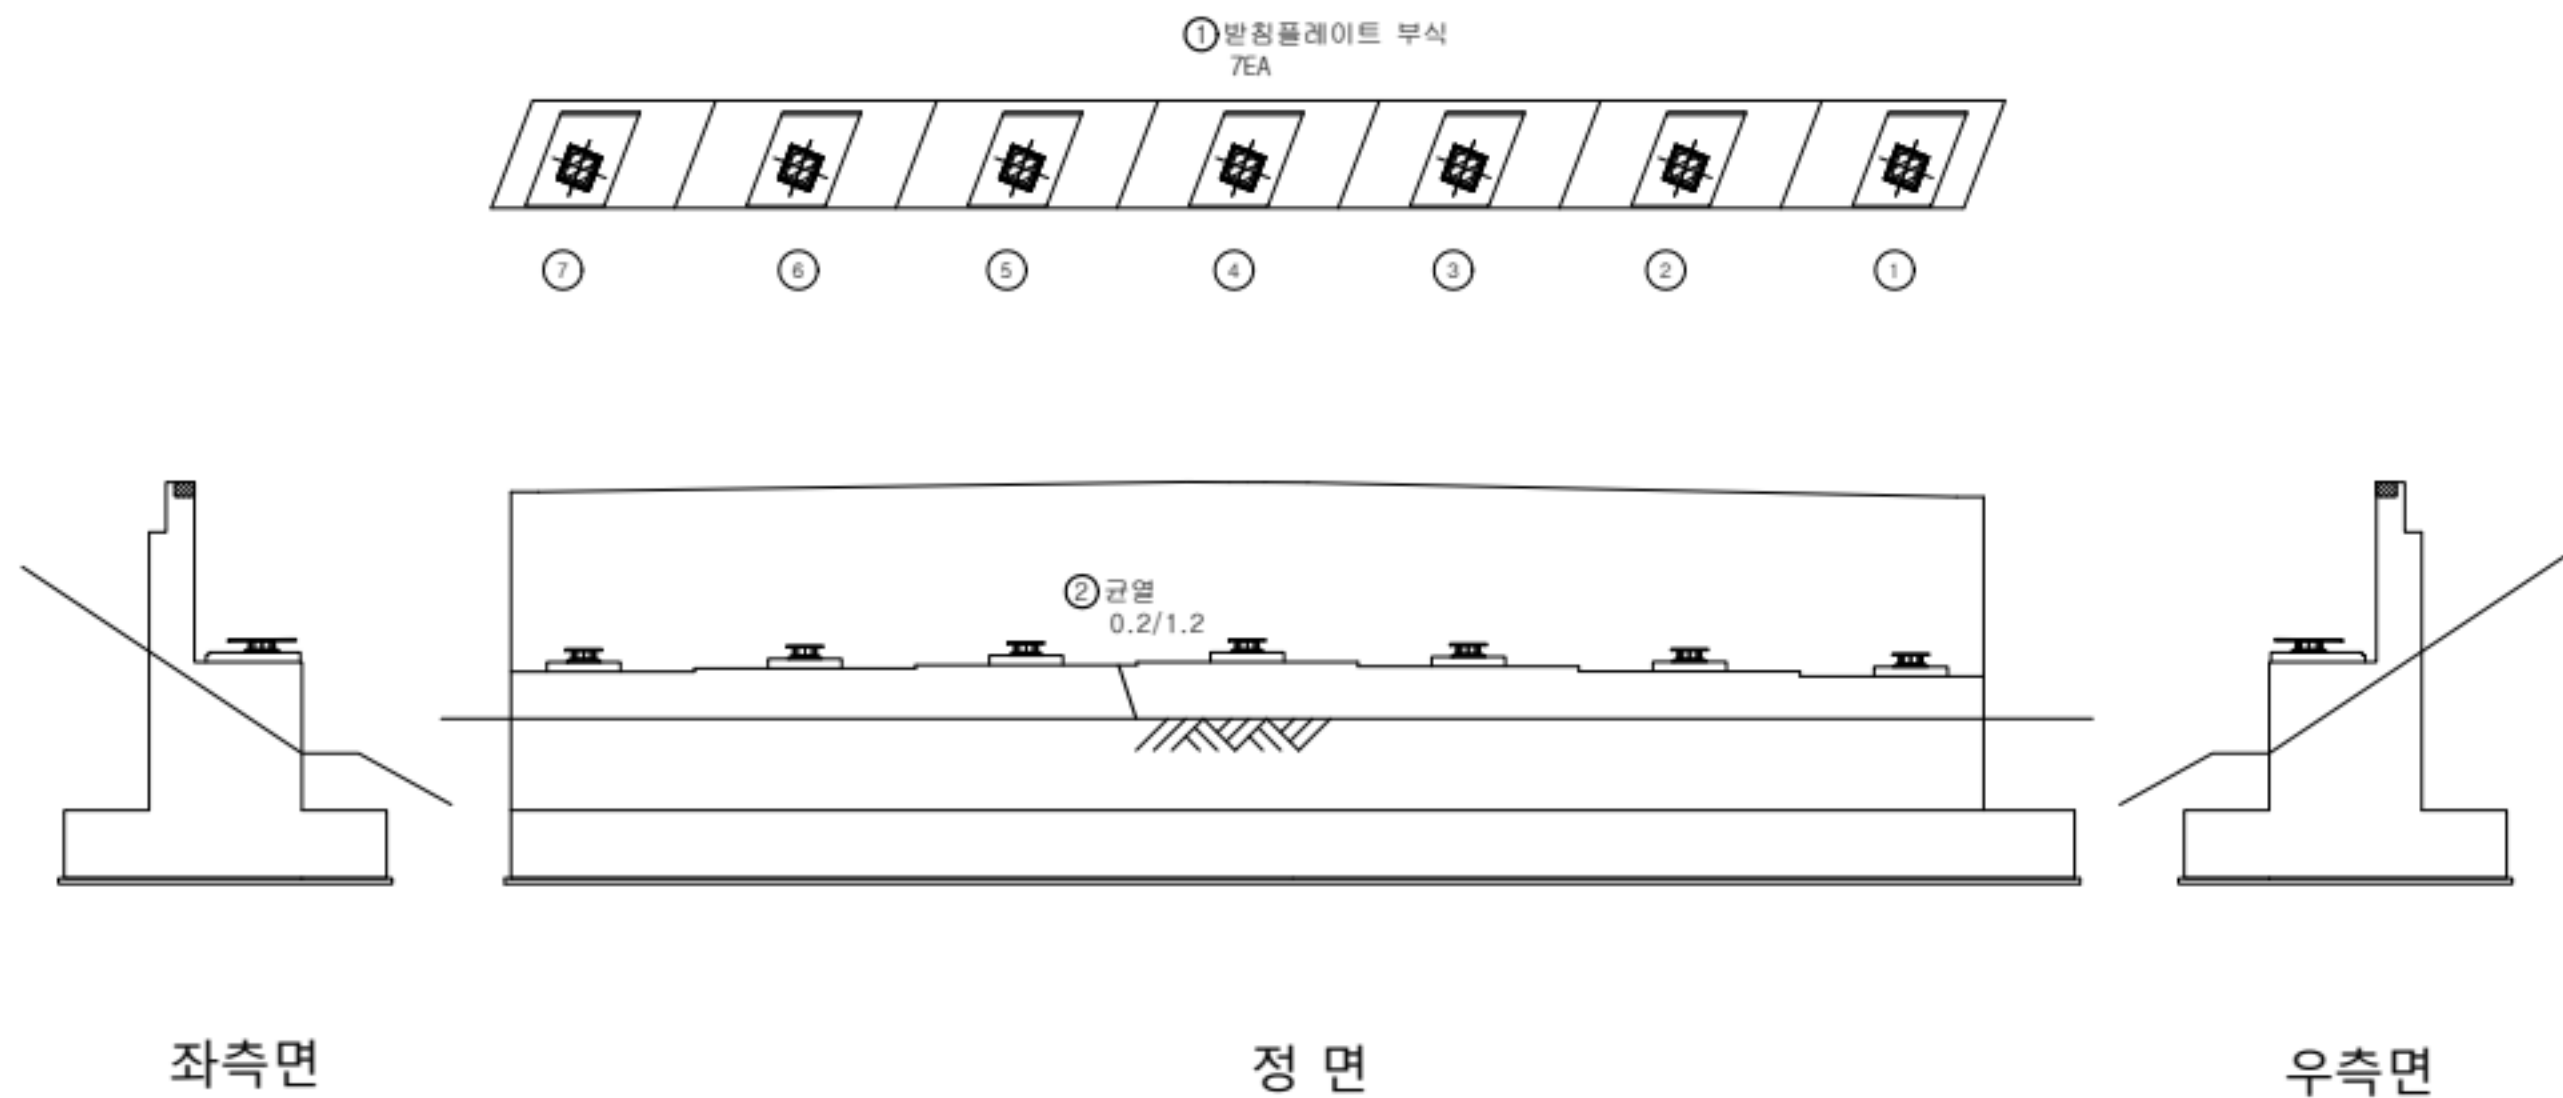
| 번호 | 구분 | 결함 내용 | 손상규모 | | | | | | 비고 |
|---|---|---|---|---|---|---|---|---|---|
| 1 | 신규 | 받침플레이트 부식 | - | - | - | 7 | 7 | EA | - |
| 2 | 신규 | 균열 | 0.2 | - | 1.2 | 1 | 1.2 | m | - |

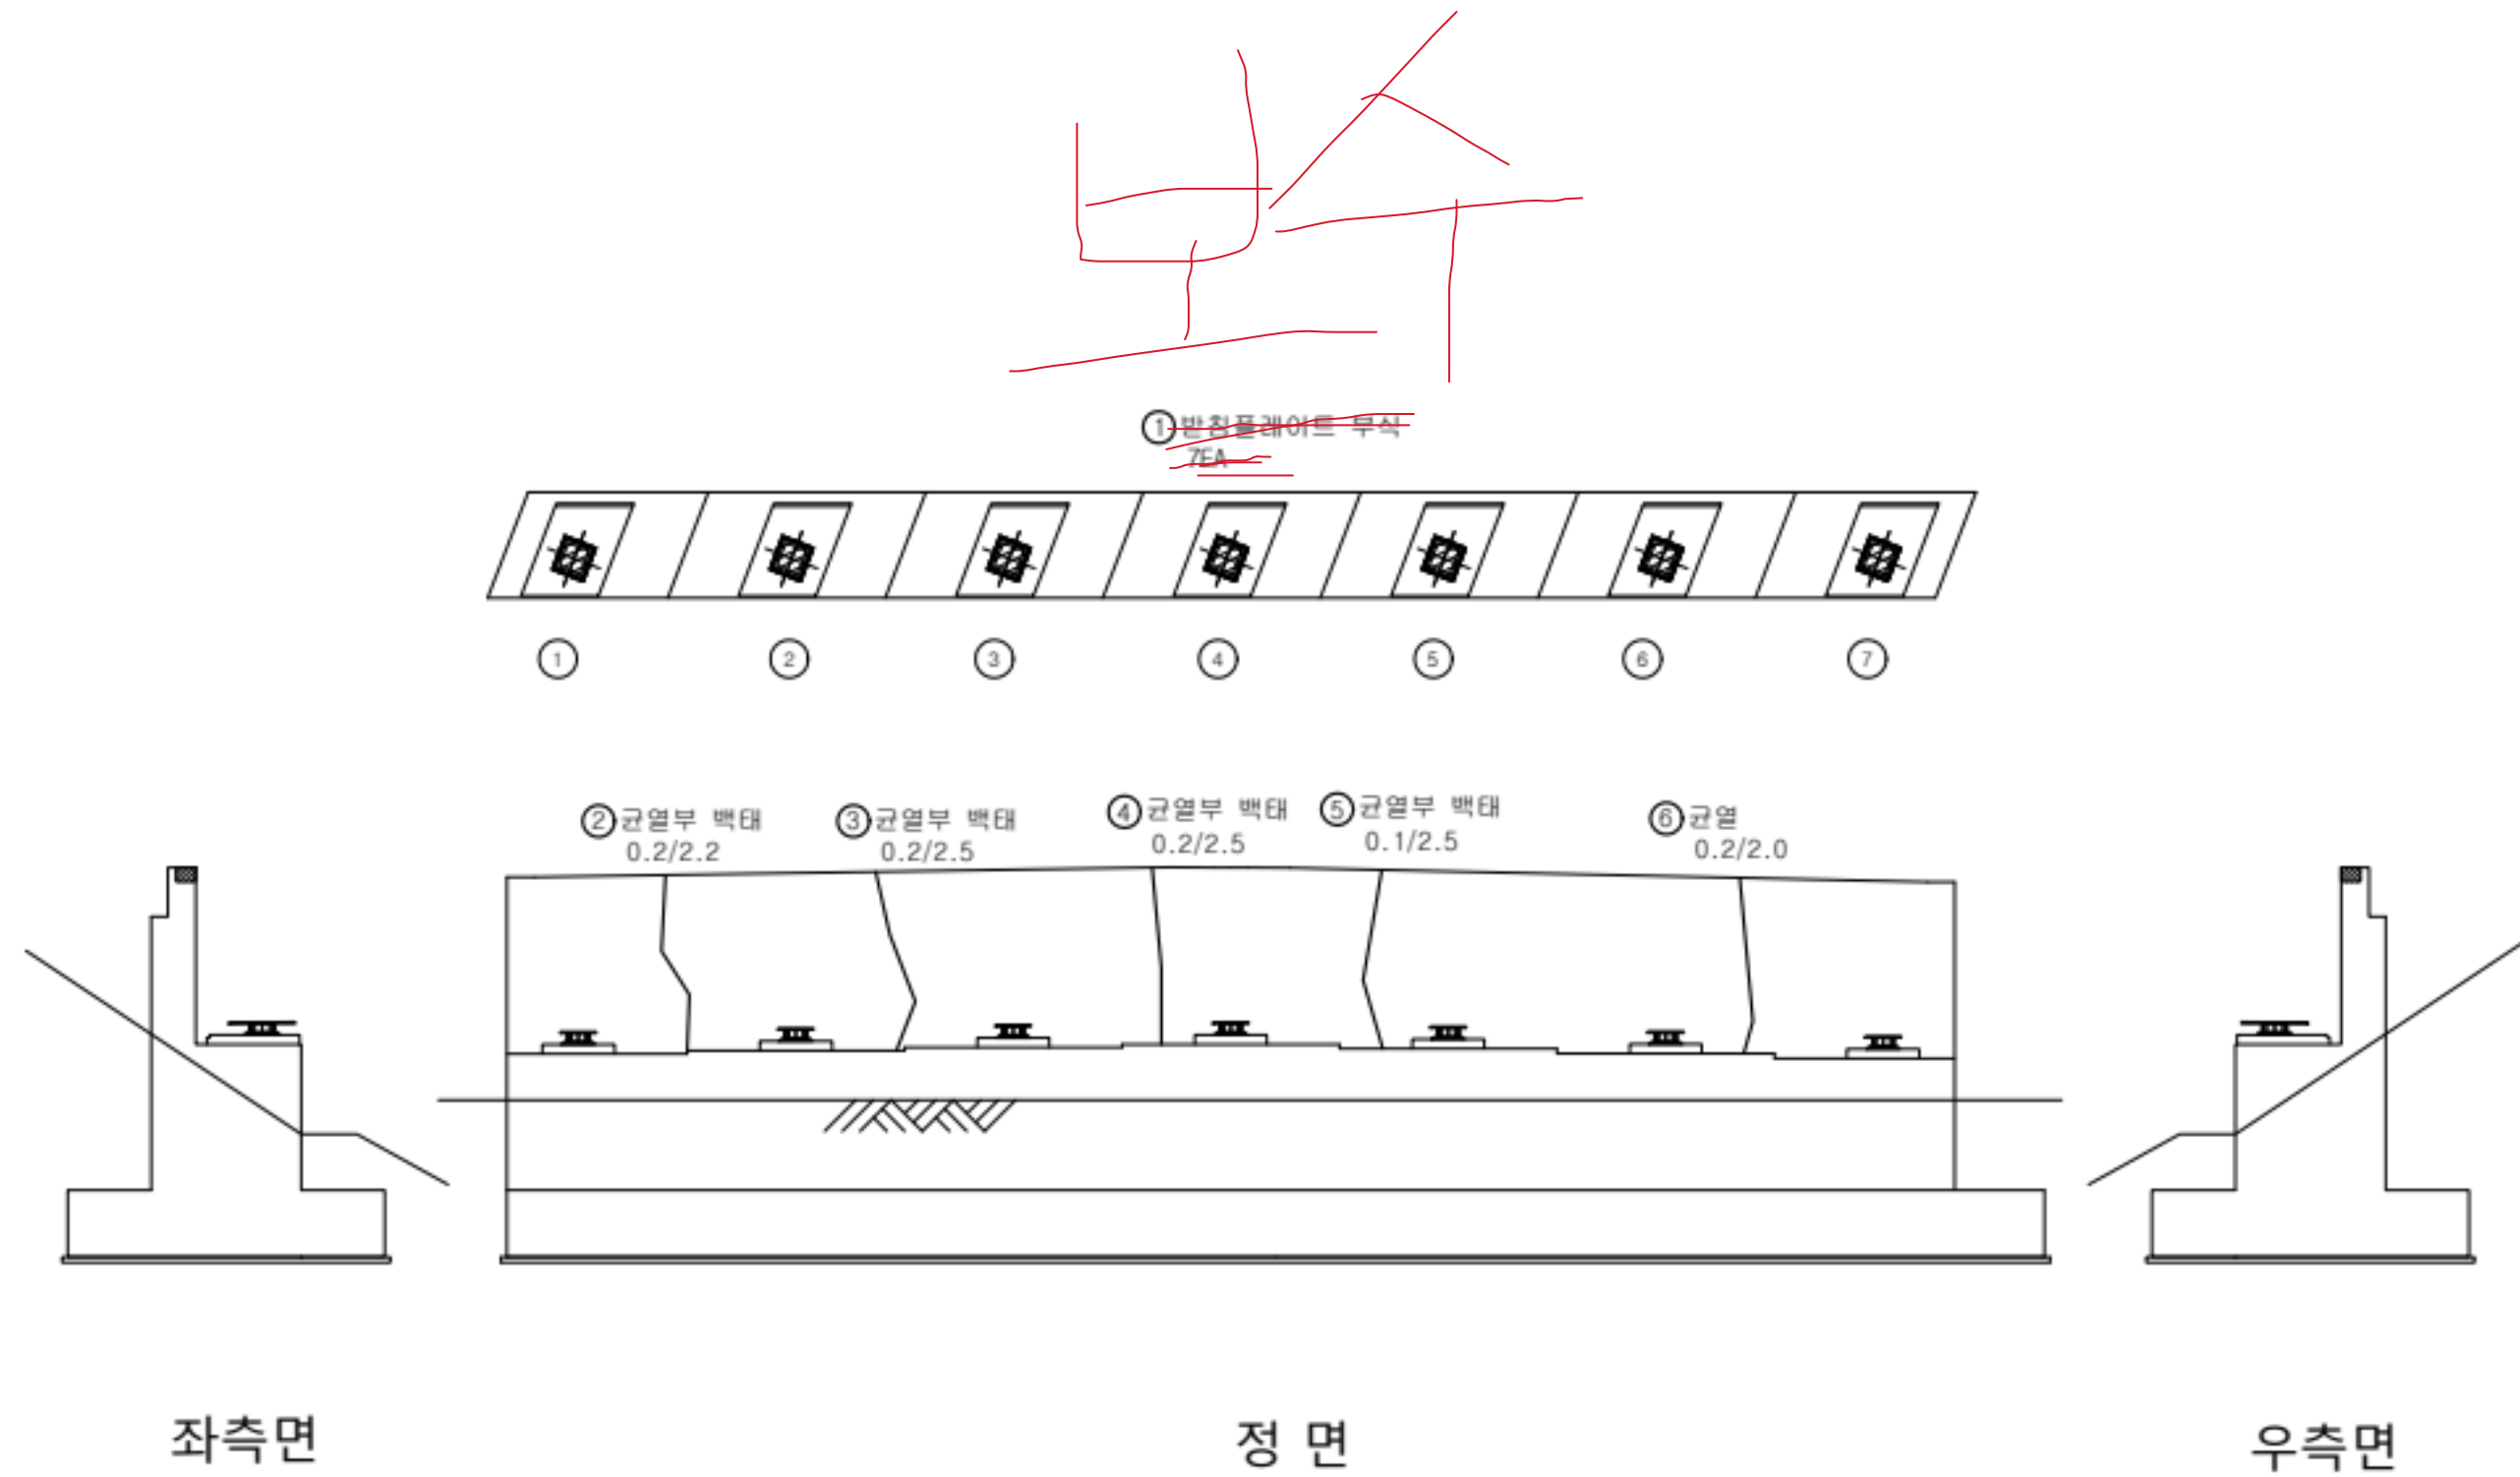
| 번호 | 구분 | 결함내용 | 손상규모 | | | | | | 비고 |
|---|---|---|---|---|---|---|---|---|---|
| 1 | 신규 | 받침플레이트 부식 | - | - | - | 7 | 7 | EA | - |
| 2 | 신규 | 균열부 백태 | 0.2 | - | 2.2 | 1 | 2.2 | m | - |
| 3 | 신규 | 균열부 백태 | 0.2 | - | 2.5 | 1 | 2.5 | m | - |
| 4 | 신규 | 균열부 백태 | 0.2 | - | 2.5 | 1 | 2.5 | m | - |
| 5 | 신규 | 균열부 백태 | 0.1 | - | 2.5 | 1 | 2.5 | m | - |
| 6 | 신규 | 균열부 백태 | 0.2 | - | 2.0 | 1 | 2.0 | m | - |
