## 24. 무한천2교

ID : 무한천2교 바닥판 상면(S1)

| 용역명 | 서부내륙고속도로 2025년 시설물 정기안전점검 용역(하반기) |
| 시설물명 | 무한천2교 |

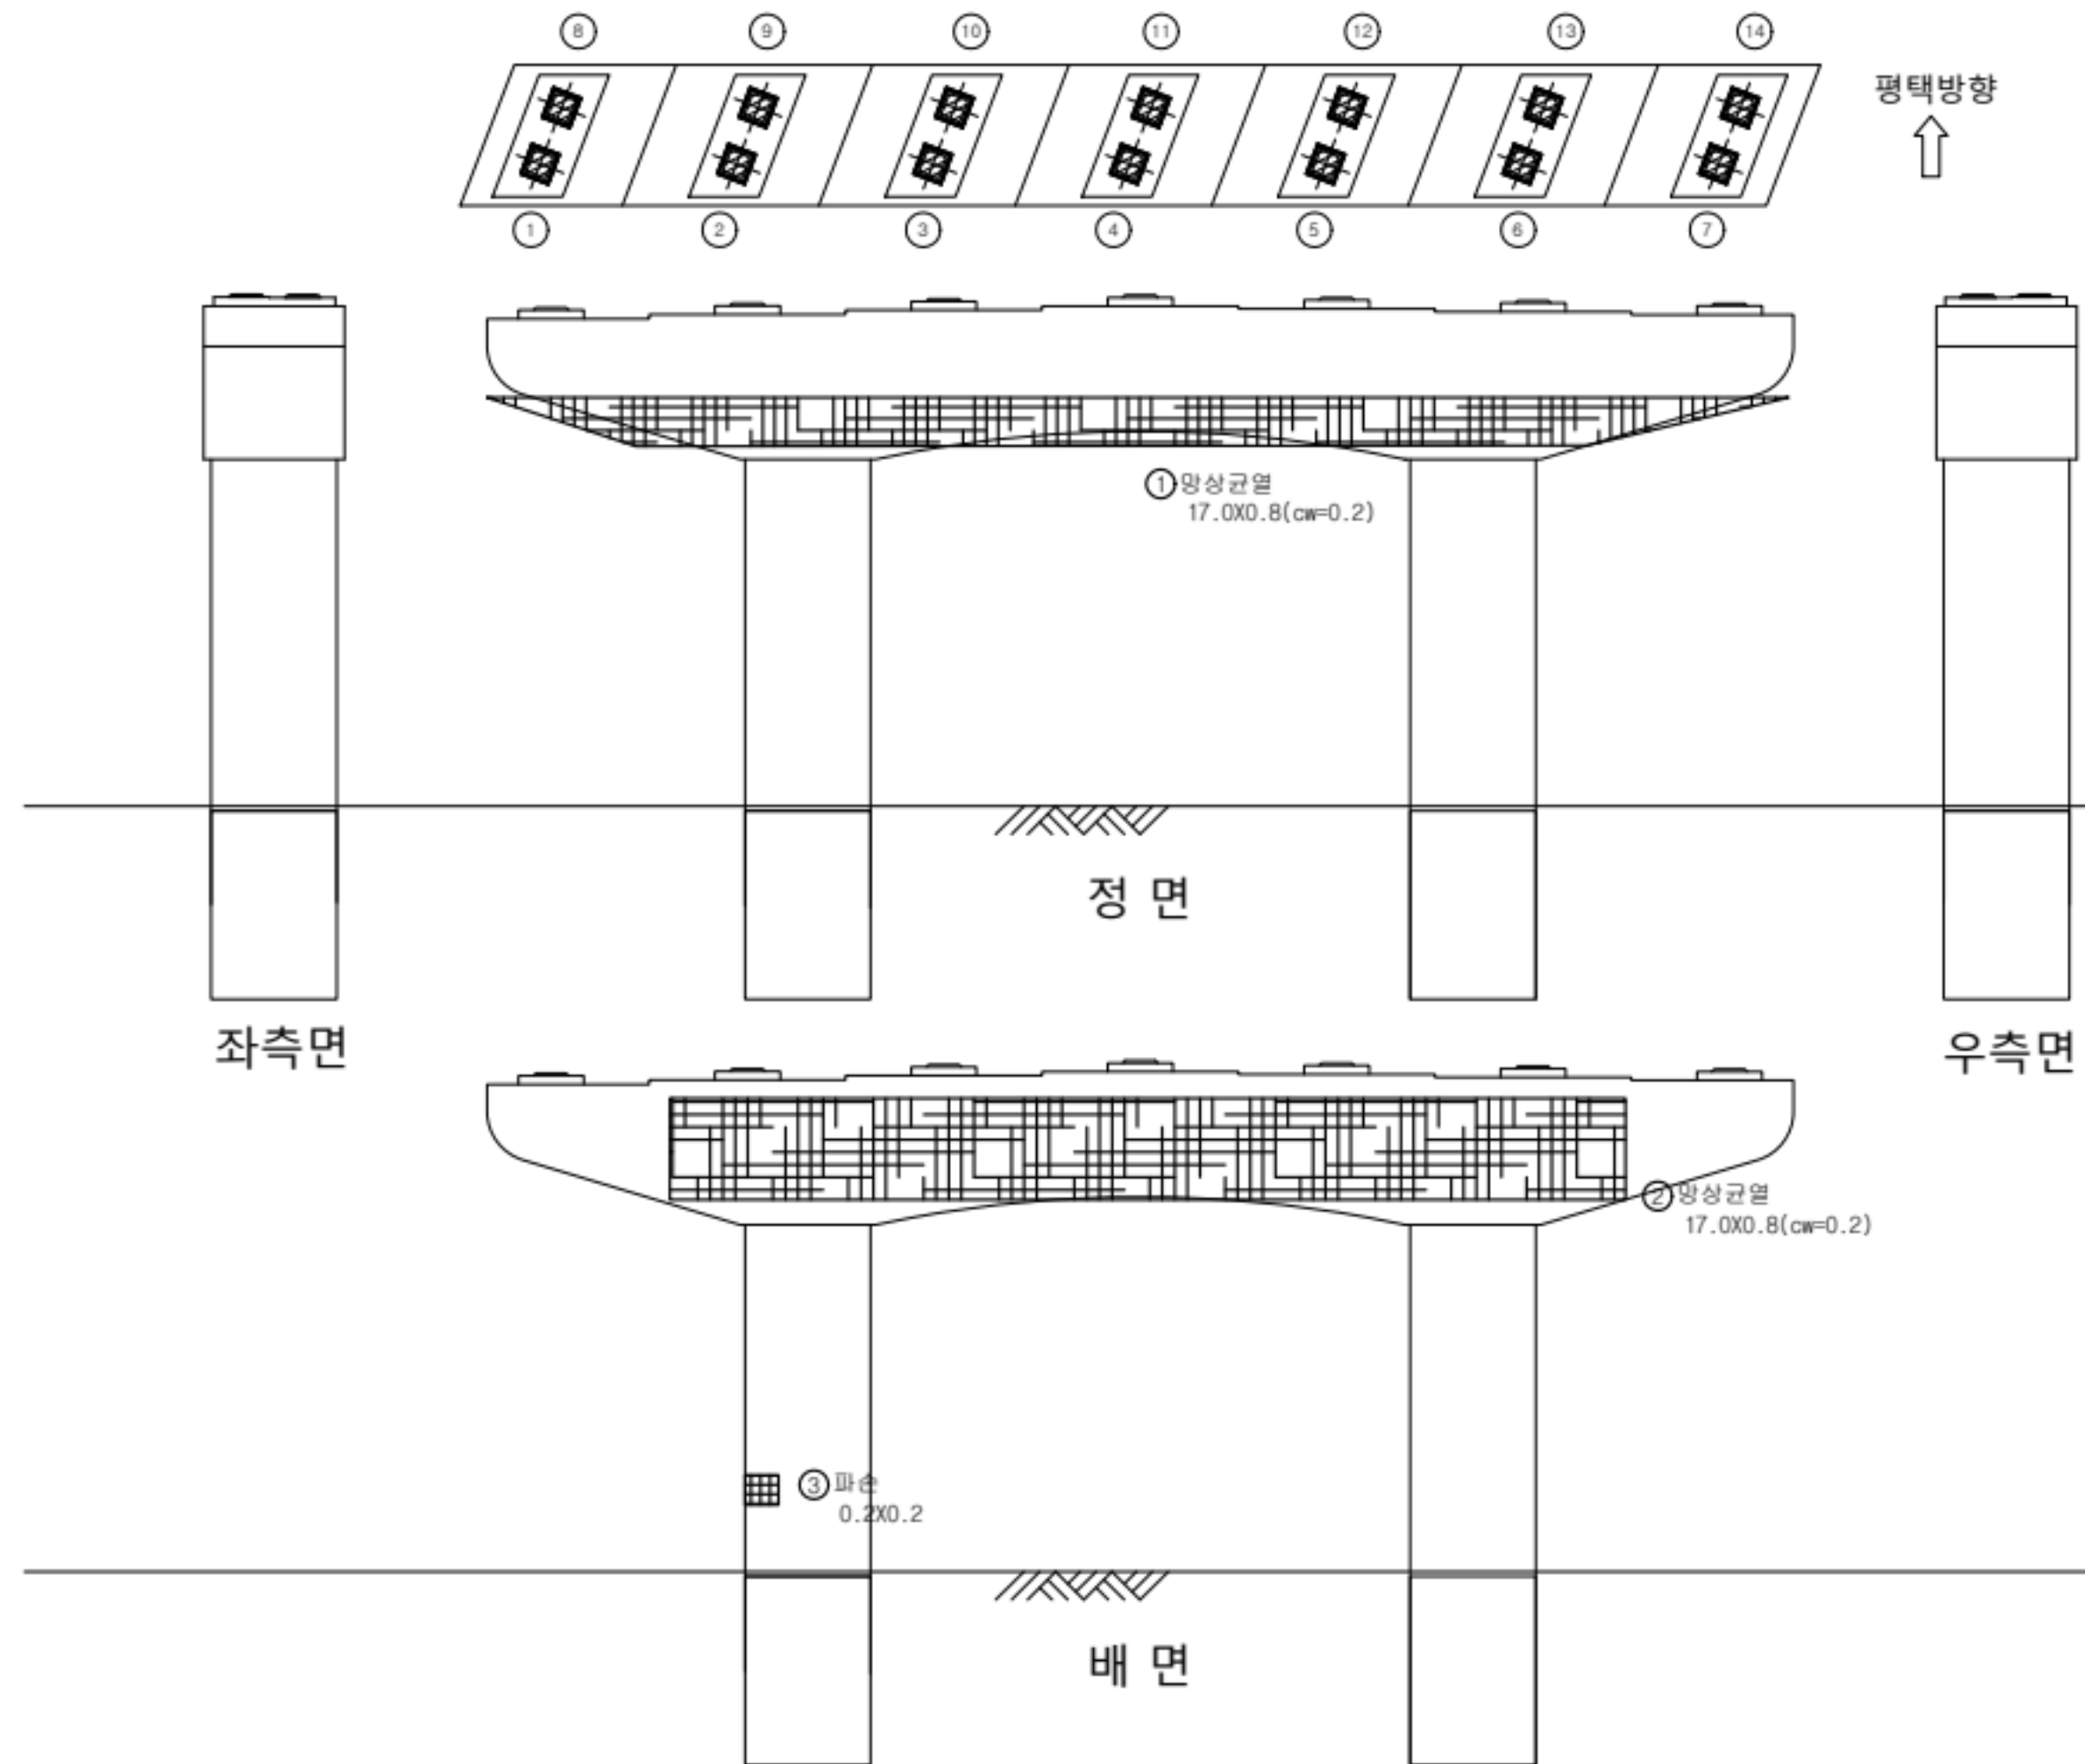
| 번호 | 구분 | 결함내용 | 손상규모 | | | | | | 비고 |
|---|---|---|---|---|---|---|---|---|---|
| 1 | 신규 | 망상균열 | 0.2 | 17.0 | 0.8 | 1 | 13.6 | m³ | - |
| 2 | 신규 | 망상균열 | 0.2 | 17.0 | 0.8 | 1 | 13.6 | m³ | - |

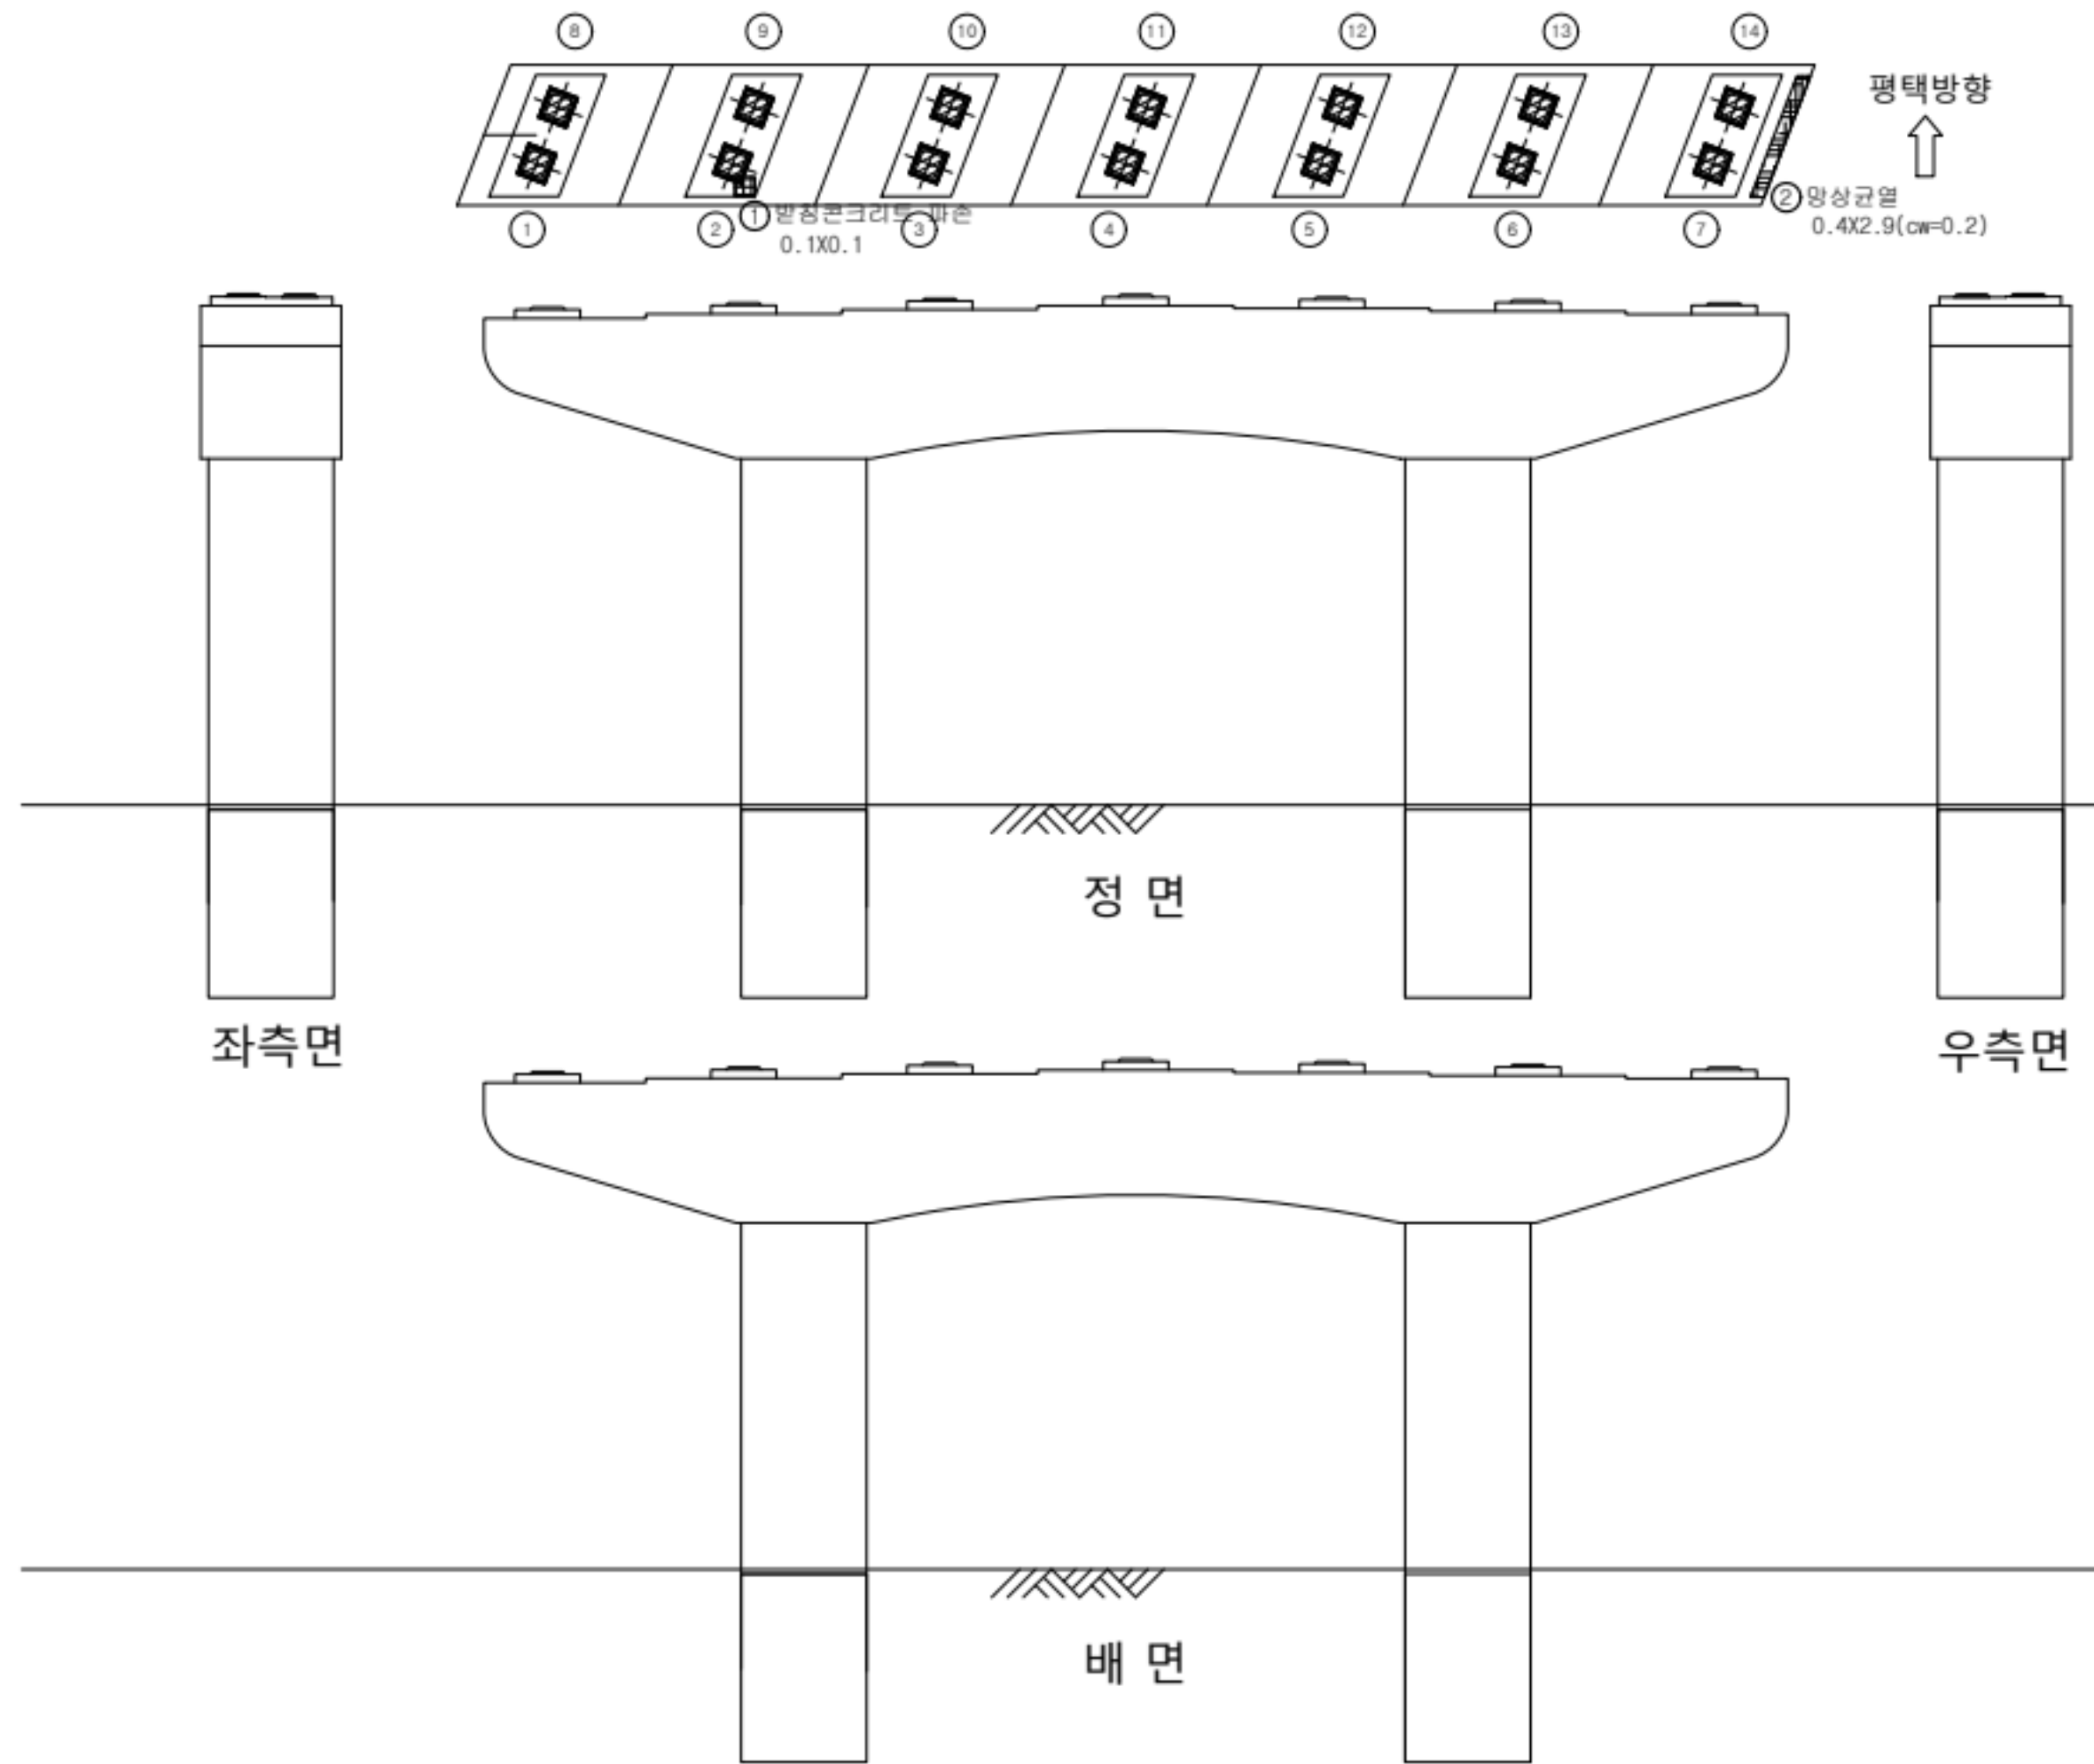
ID : 무한천2교 교각(P6)

| 번호 | 구분 | 결함내용 | 손상규모 | | | | | | 비고 |
|---|---|---|---|---|---|---|---|---|---|
| 2 | 신규 | 망상균열 | 0.2 | 0.4 | 2.9 | 1 | 1.16 | m² | - |
