## 24. 무한천2교

ID : 무한천2교 바닥판 상면(S1)

| 용역명 | 서부내륙고속도로 2025년 시설물 정기안전점검 용역(하반기) |
| 시설물명 | 무한천2교 |

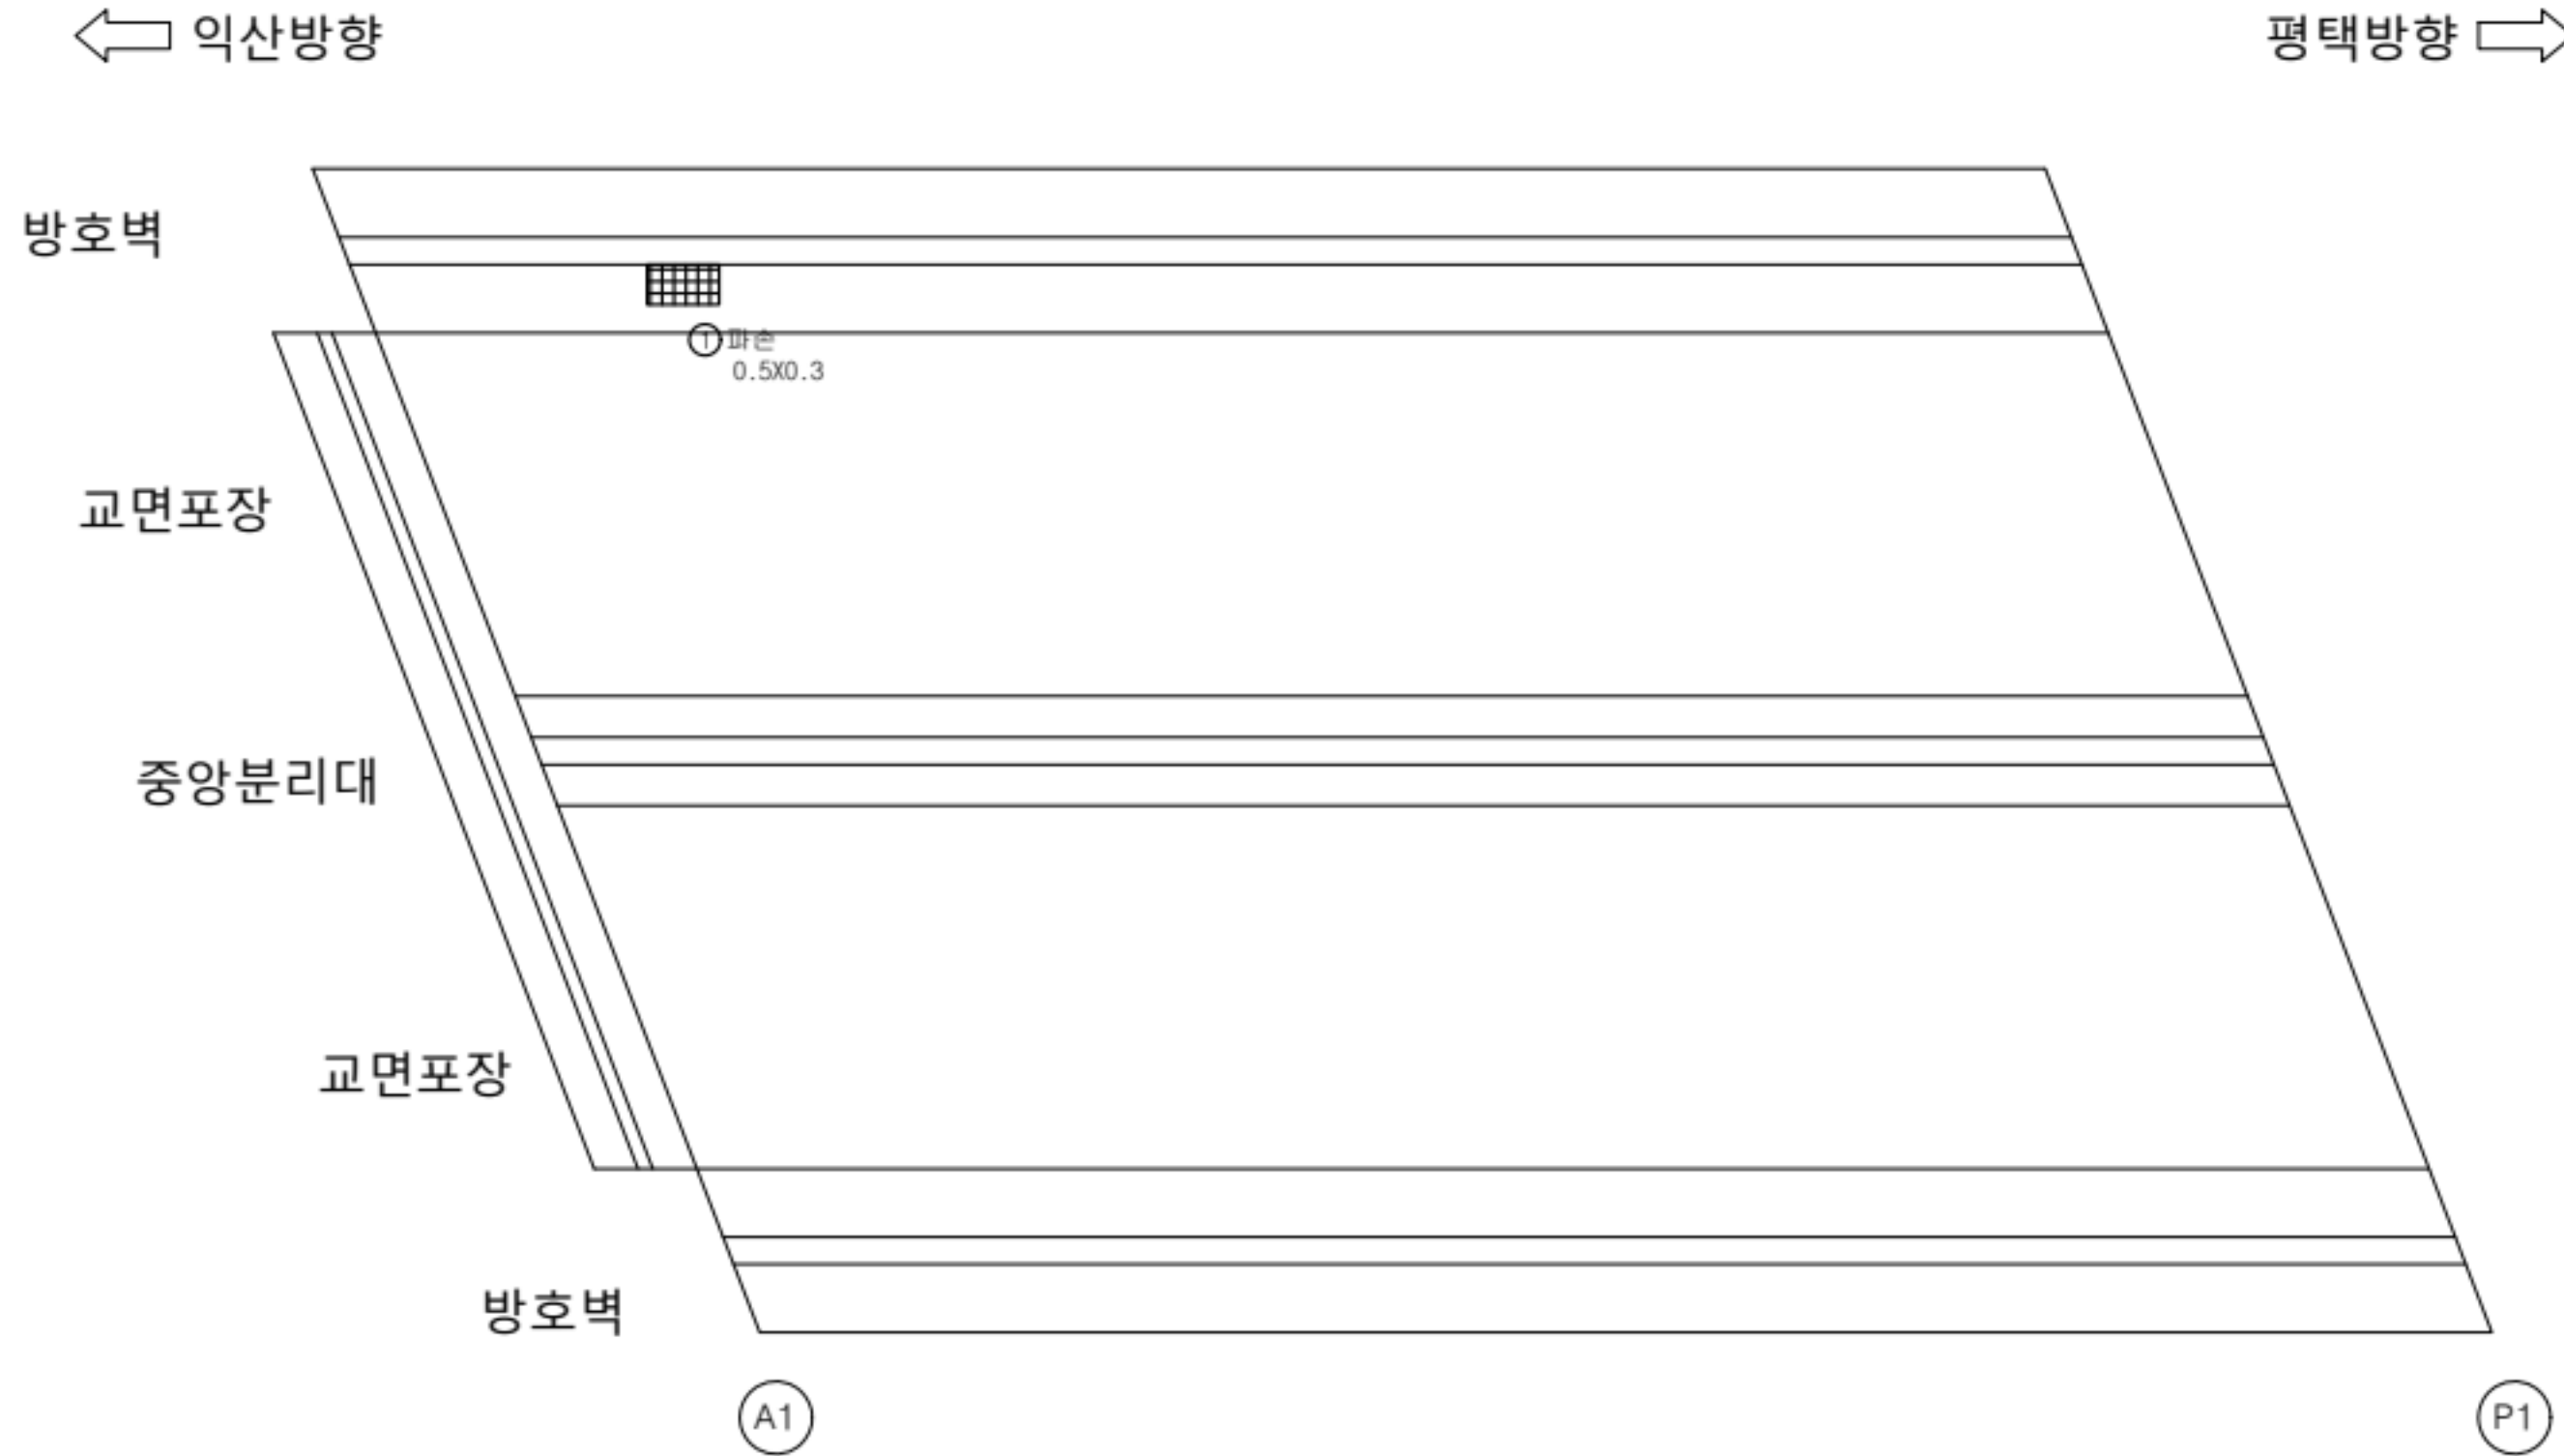
| 번호 | 구분 | 결함내용 | 손상규모 | | | | | | 비고 |
|---|---|---|---|---|---|---|---|---|---|
| 1 | 신규 | 파손 | - | 0.5 | 0.3 | 1 | 0.15 | m² | - |

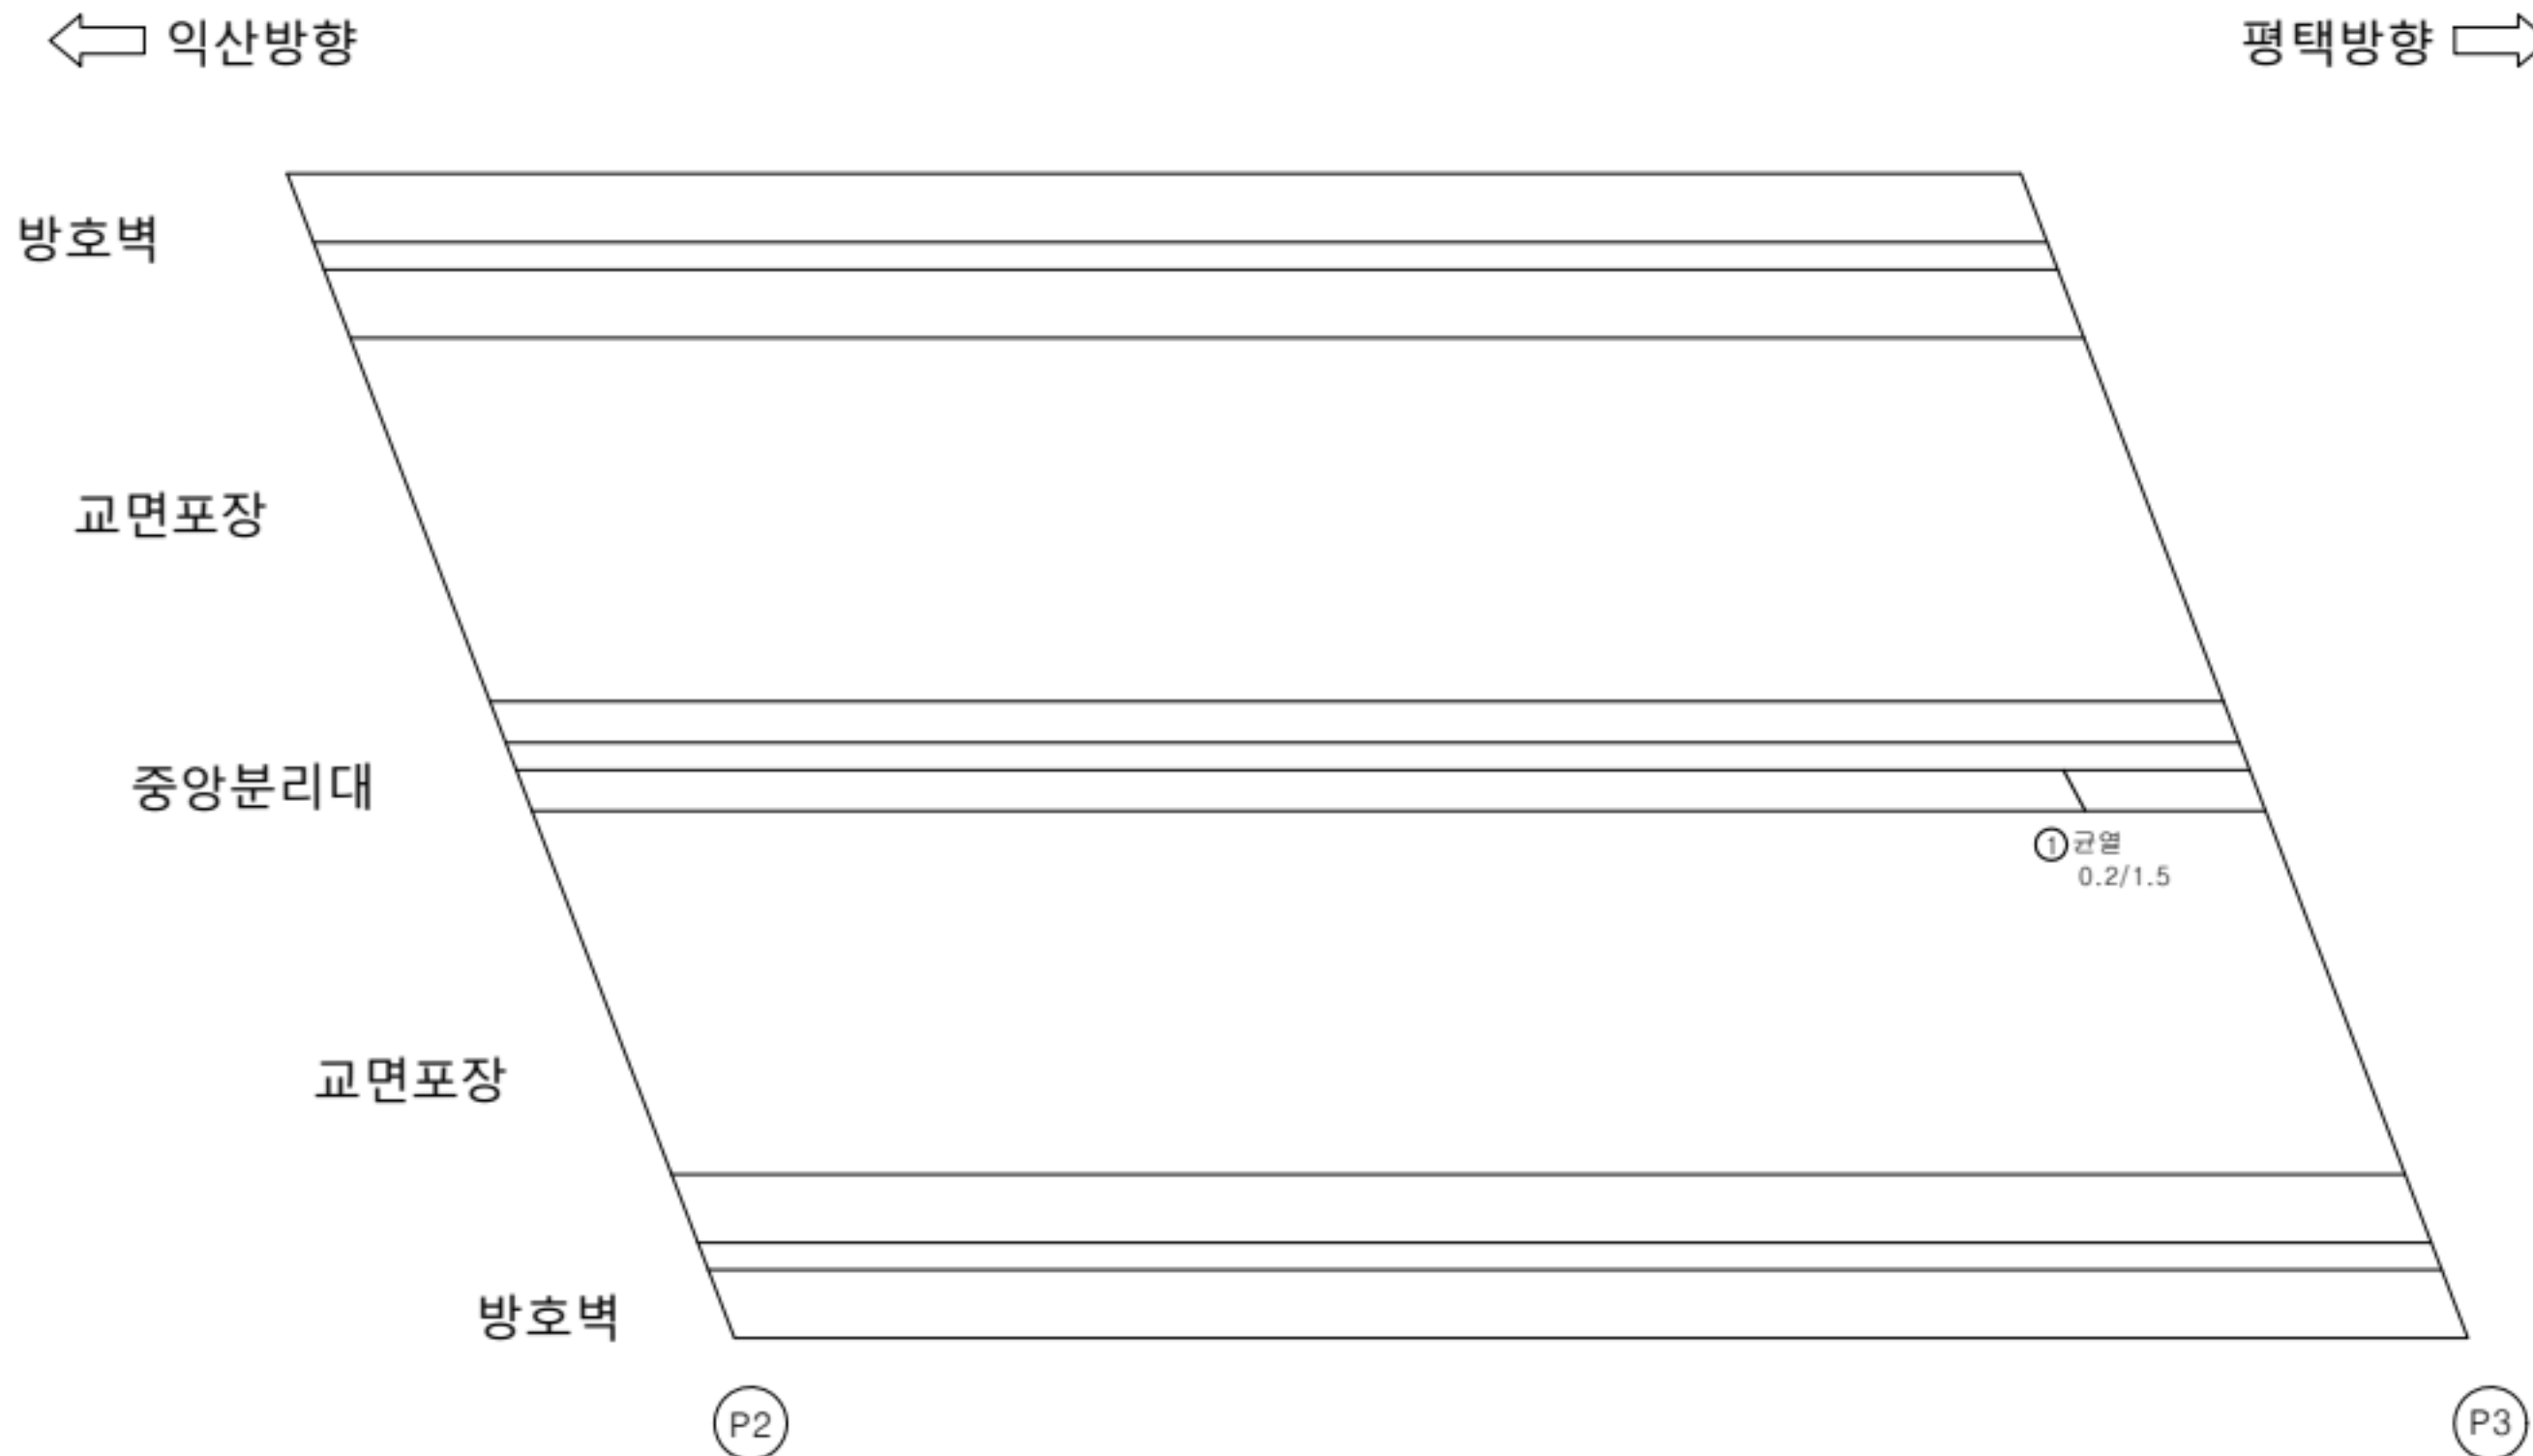
ID : 무한천2교 바닥판 상면(S3)

| 번호 | 구분 | 결함 내용 | 손상규모 | | | | | | 비고 |
|---|---|---|---|---|---|---|---|---|---|
| 1 | 신규 | 균열 | 0.2 | - | 1.5 | 1 | 1.5 | m | - |

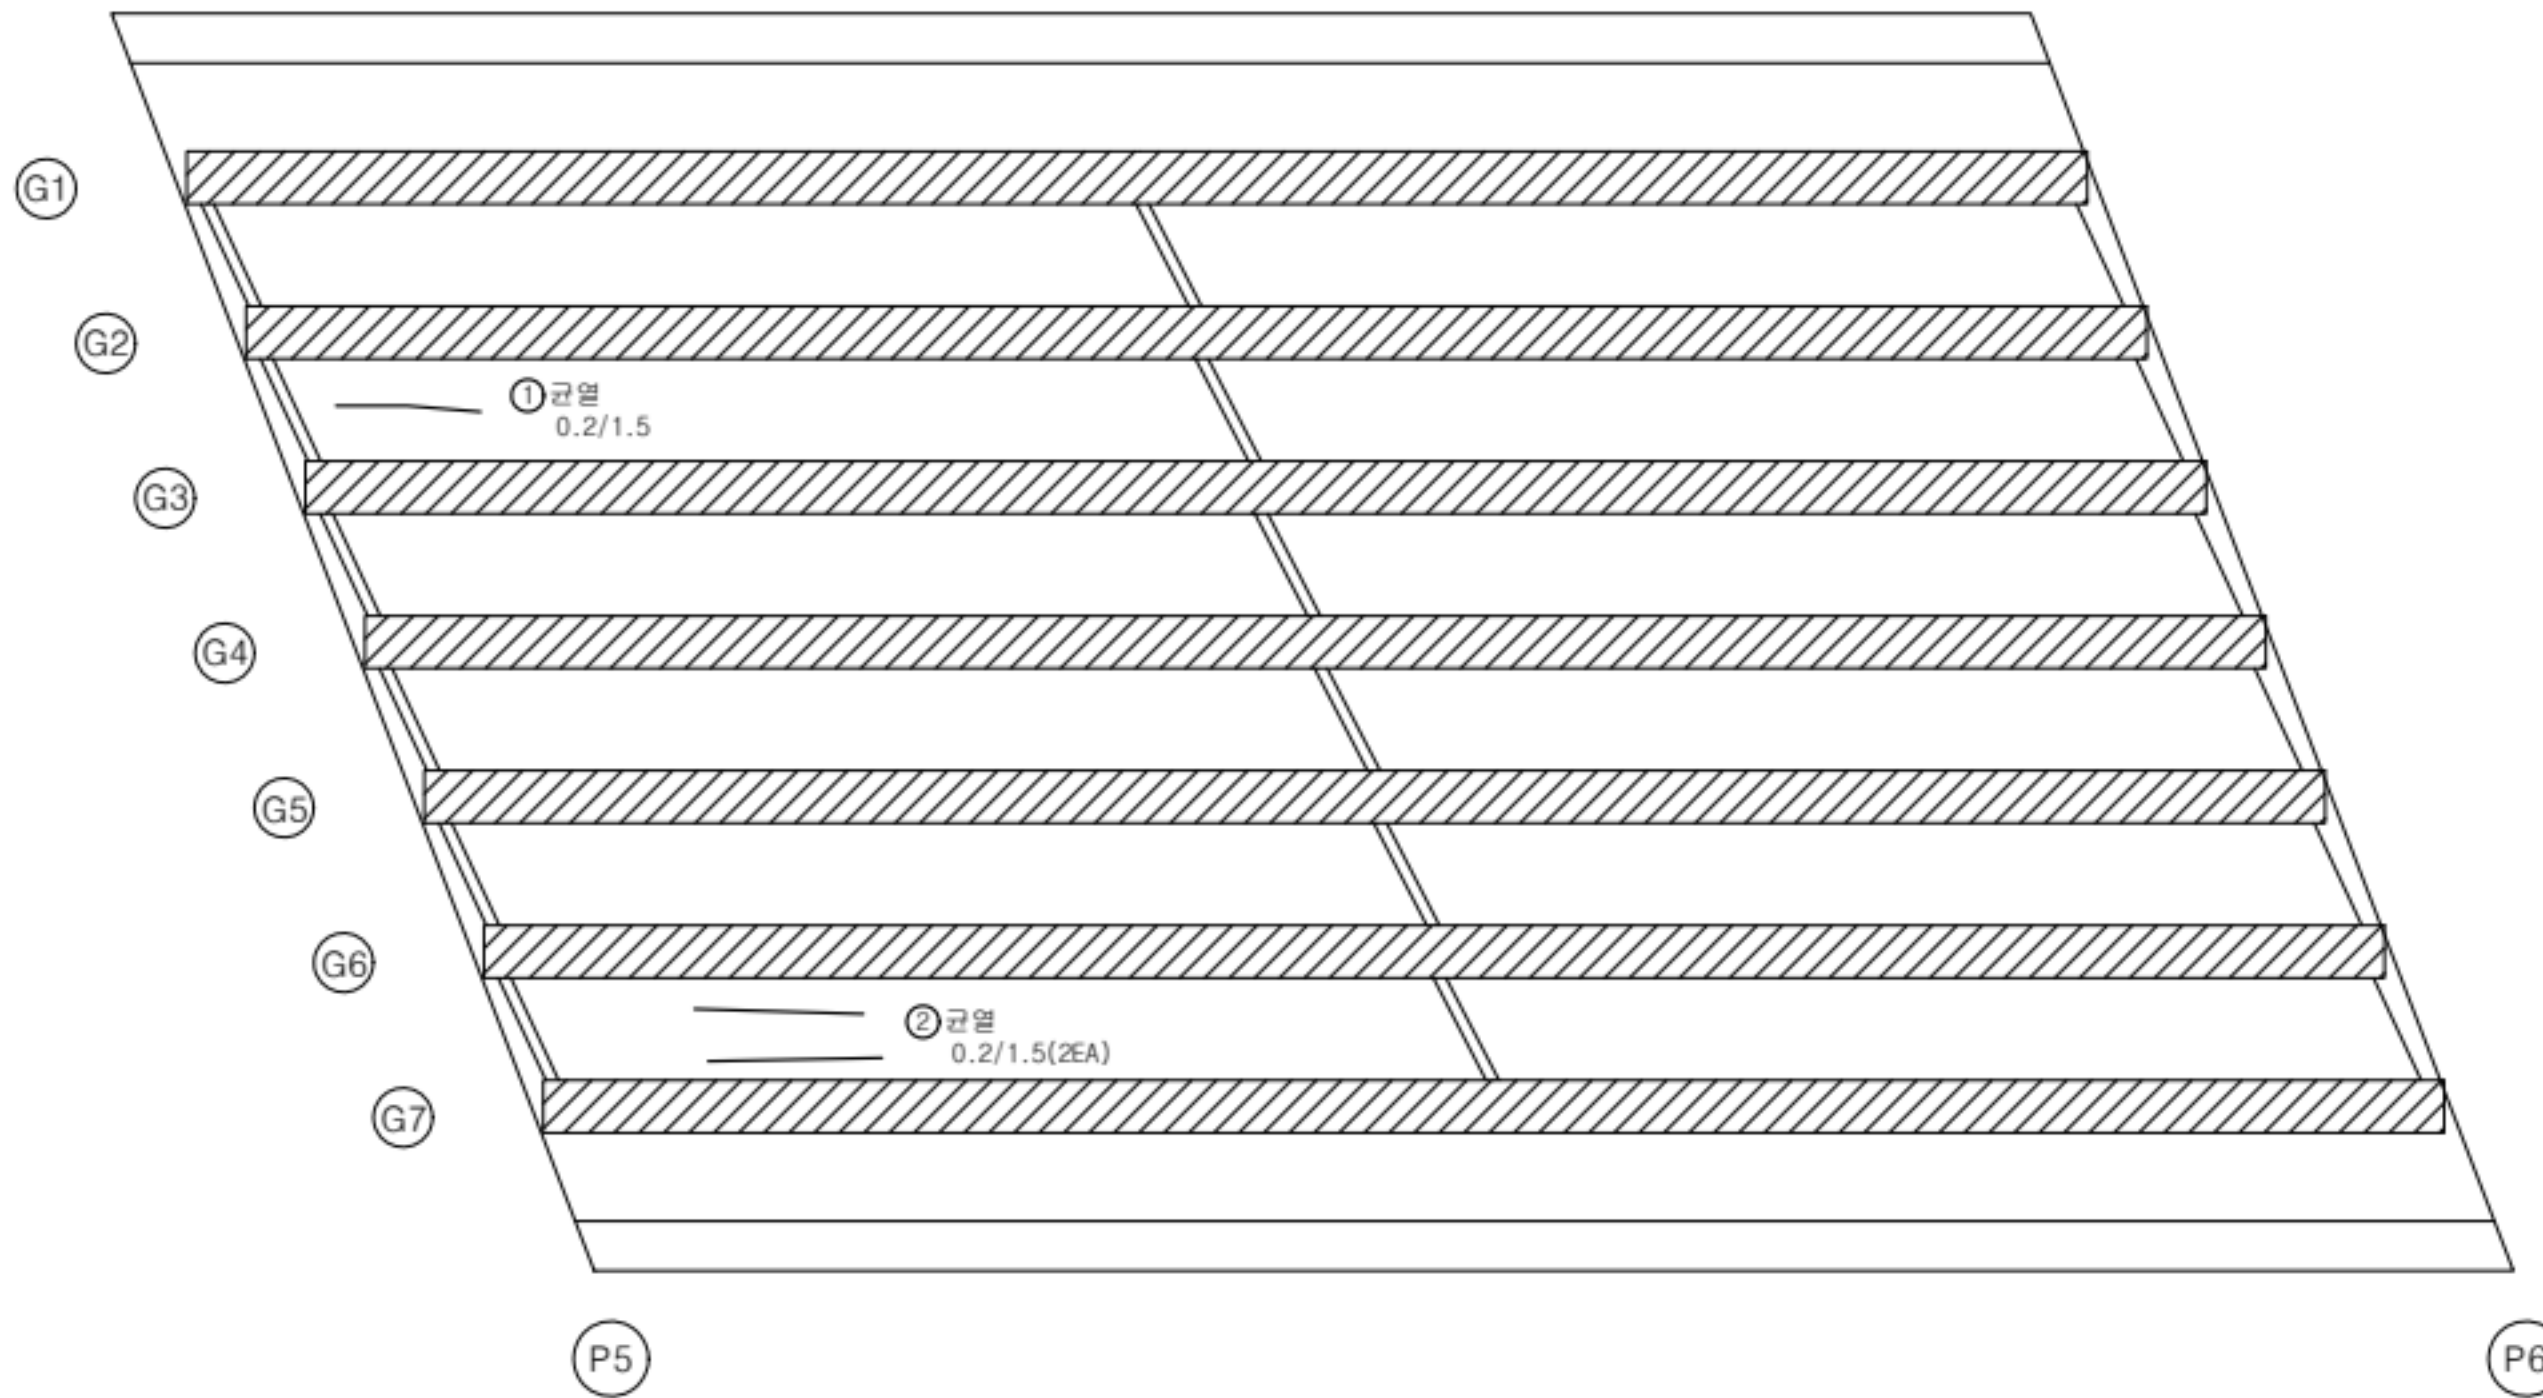
| 번호 | 구분 | 결함 내용 | 손상규모 | | | | | | 비고 |
|---|---|---|---|---|---|---|---|---|---|
| 1 | 신규 | 균열 | 0.2 | - | 1.5 | 1 | 1.5 | m | - |
| 2 | 신규 | 균열 | 0.2 | - | 1.5 | 2 | 3.0 | m | - |

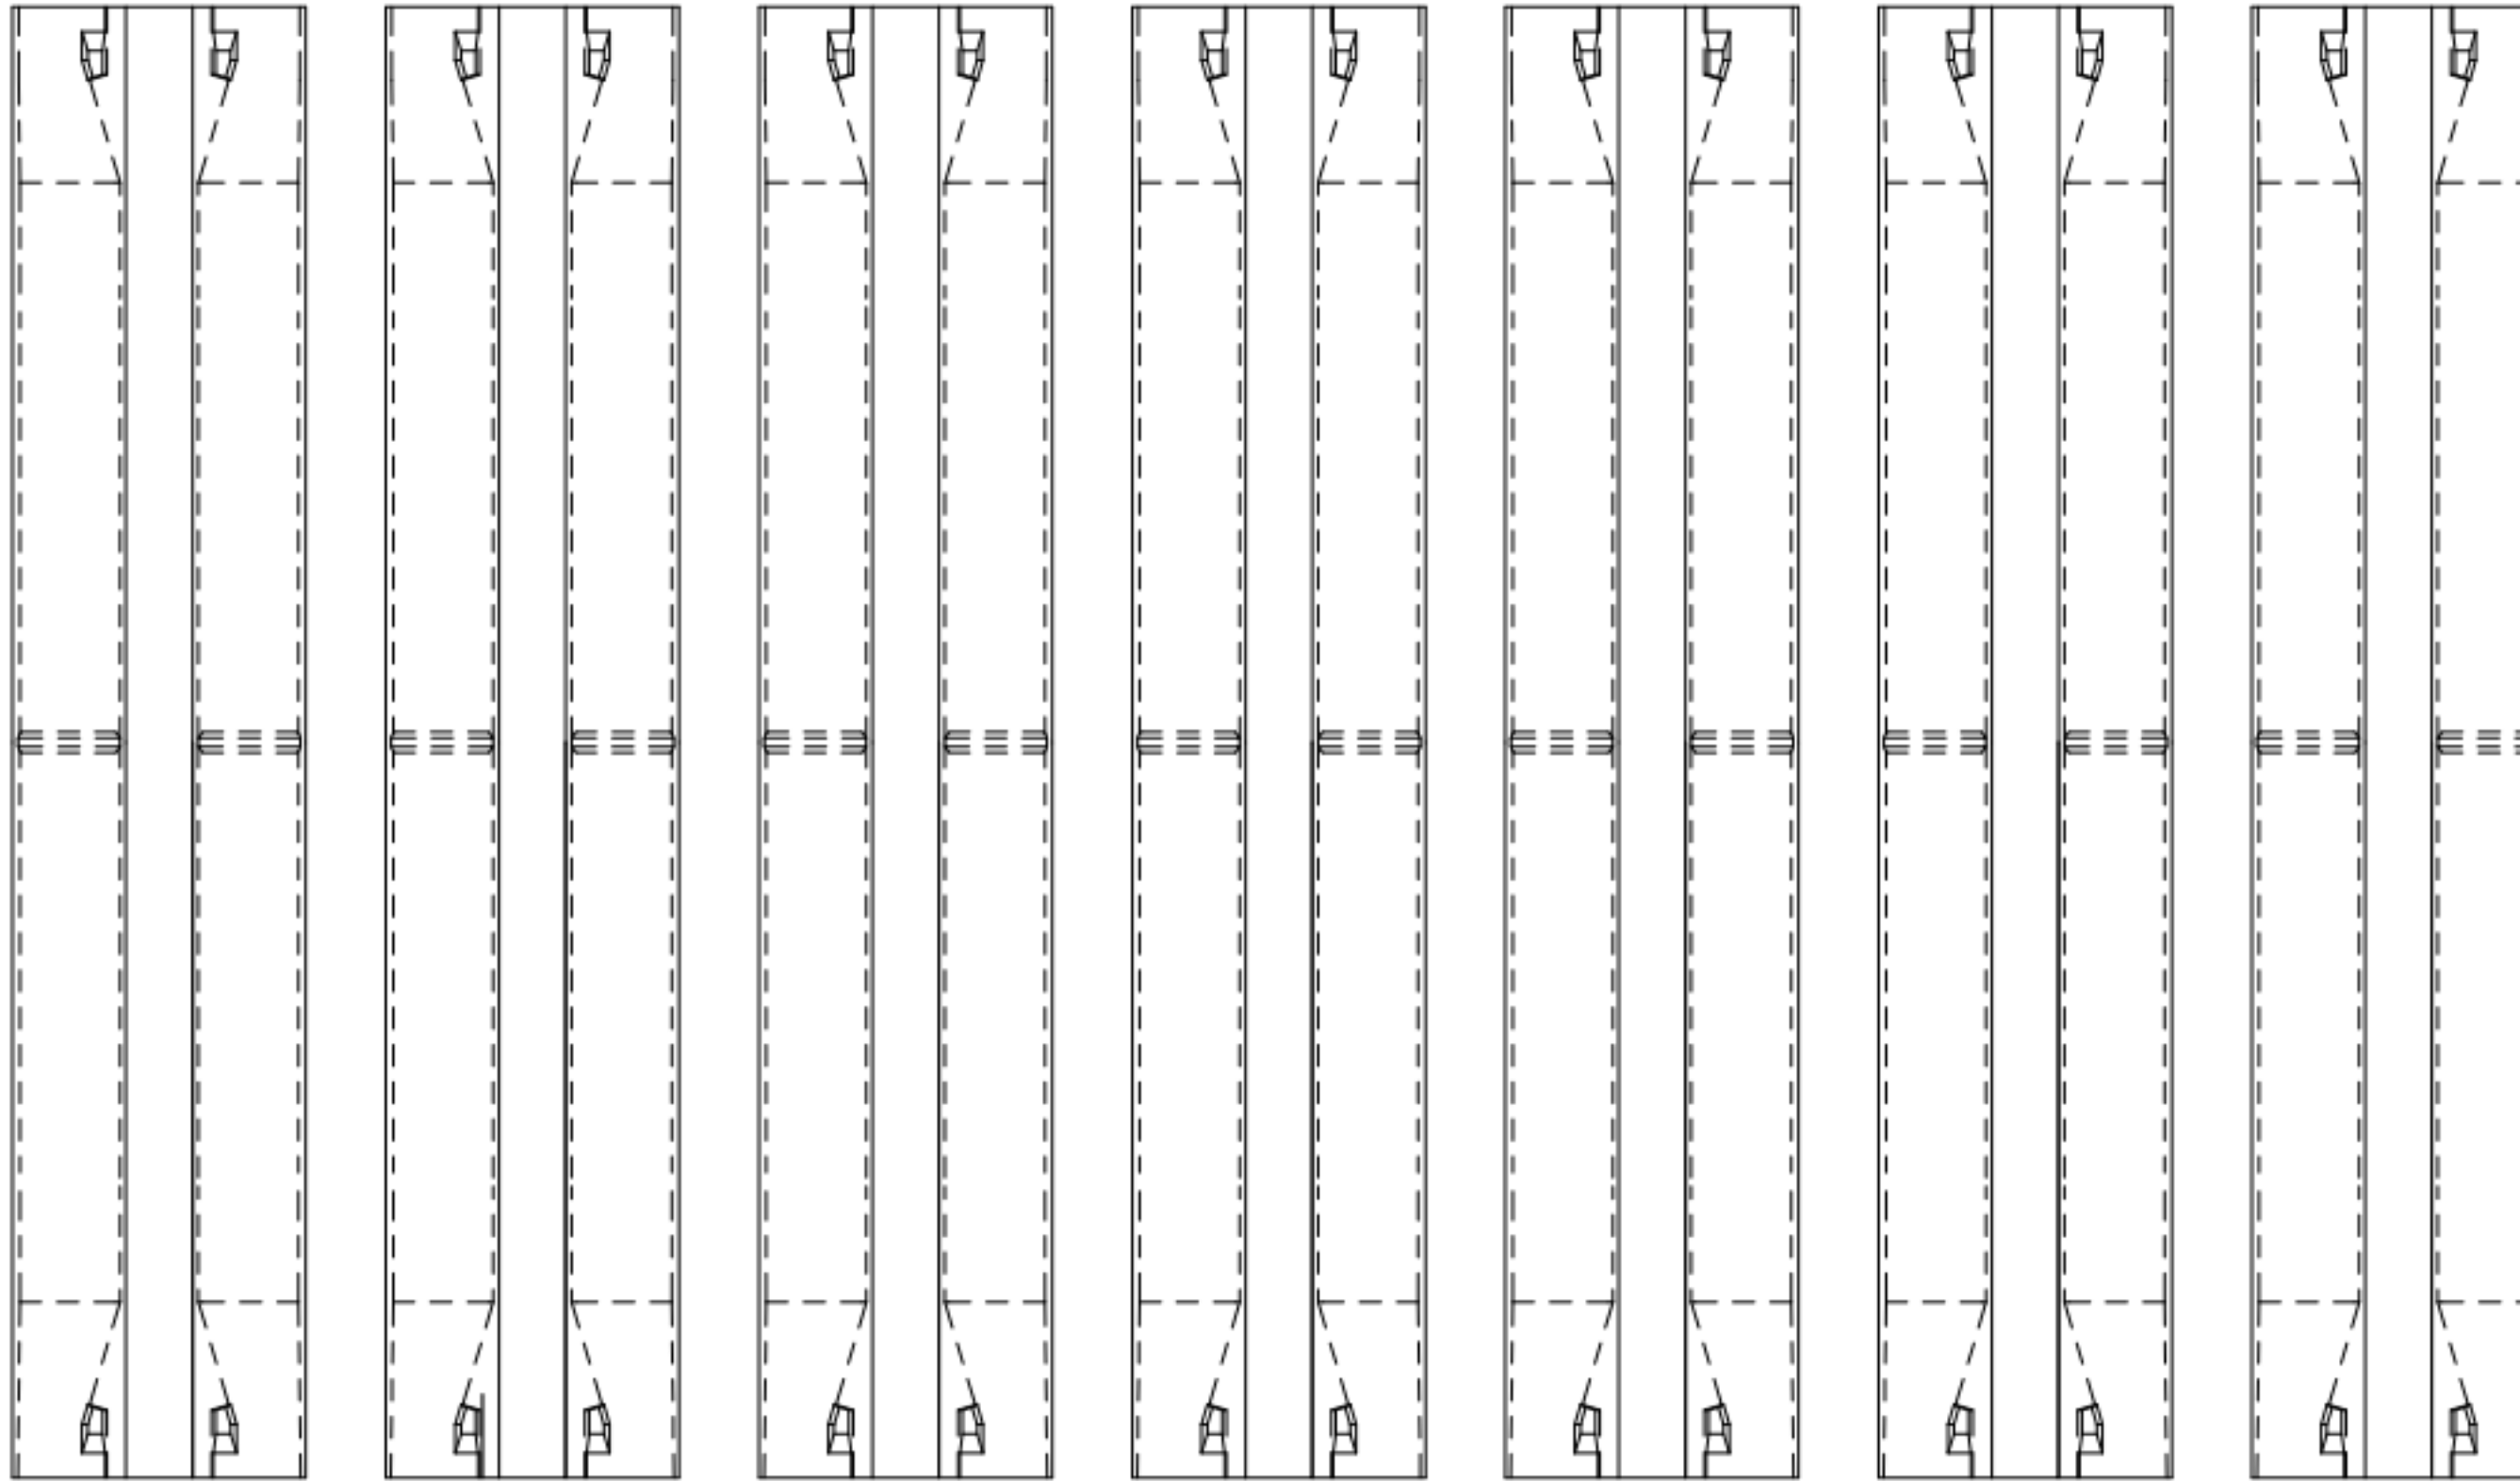
ID : 무한천2교 거더 (S1 G1~G7)

| 번호 | 구분 | 결함 내용 | 손상규모 | | | | | | 비고 |
|---|---|---|---|---|---|---|---|---|---|
| 1 | 신규 | 균열 | 0.2 | - | 1.0 | 2 | 2.0 | m | - |

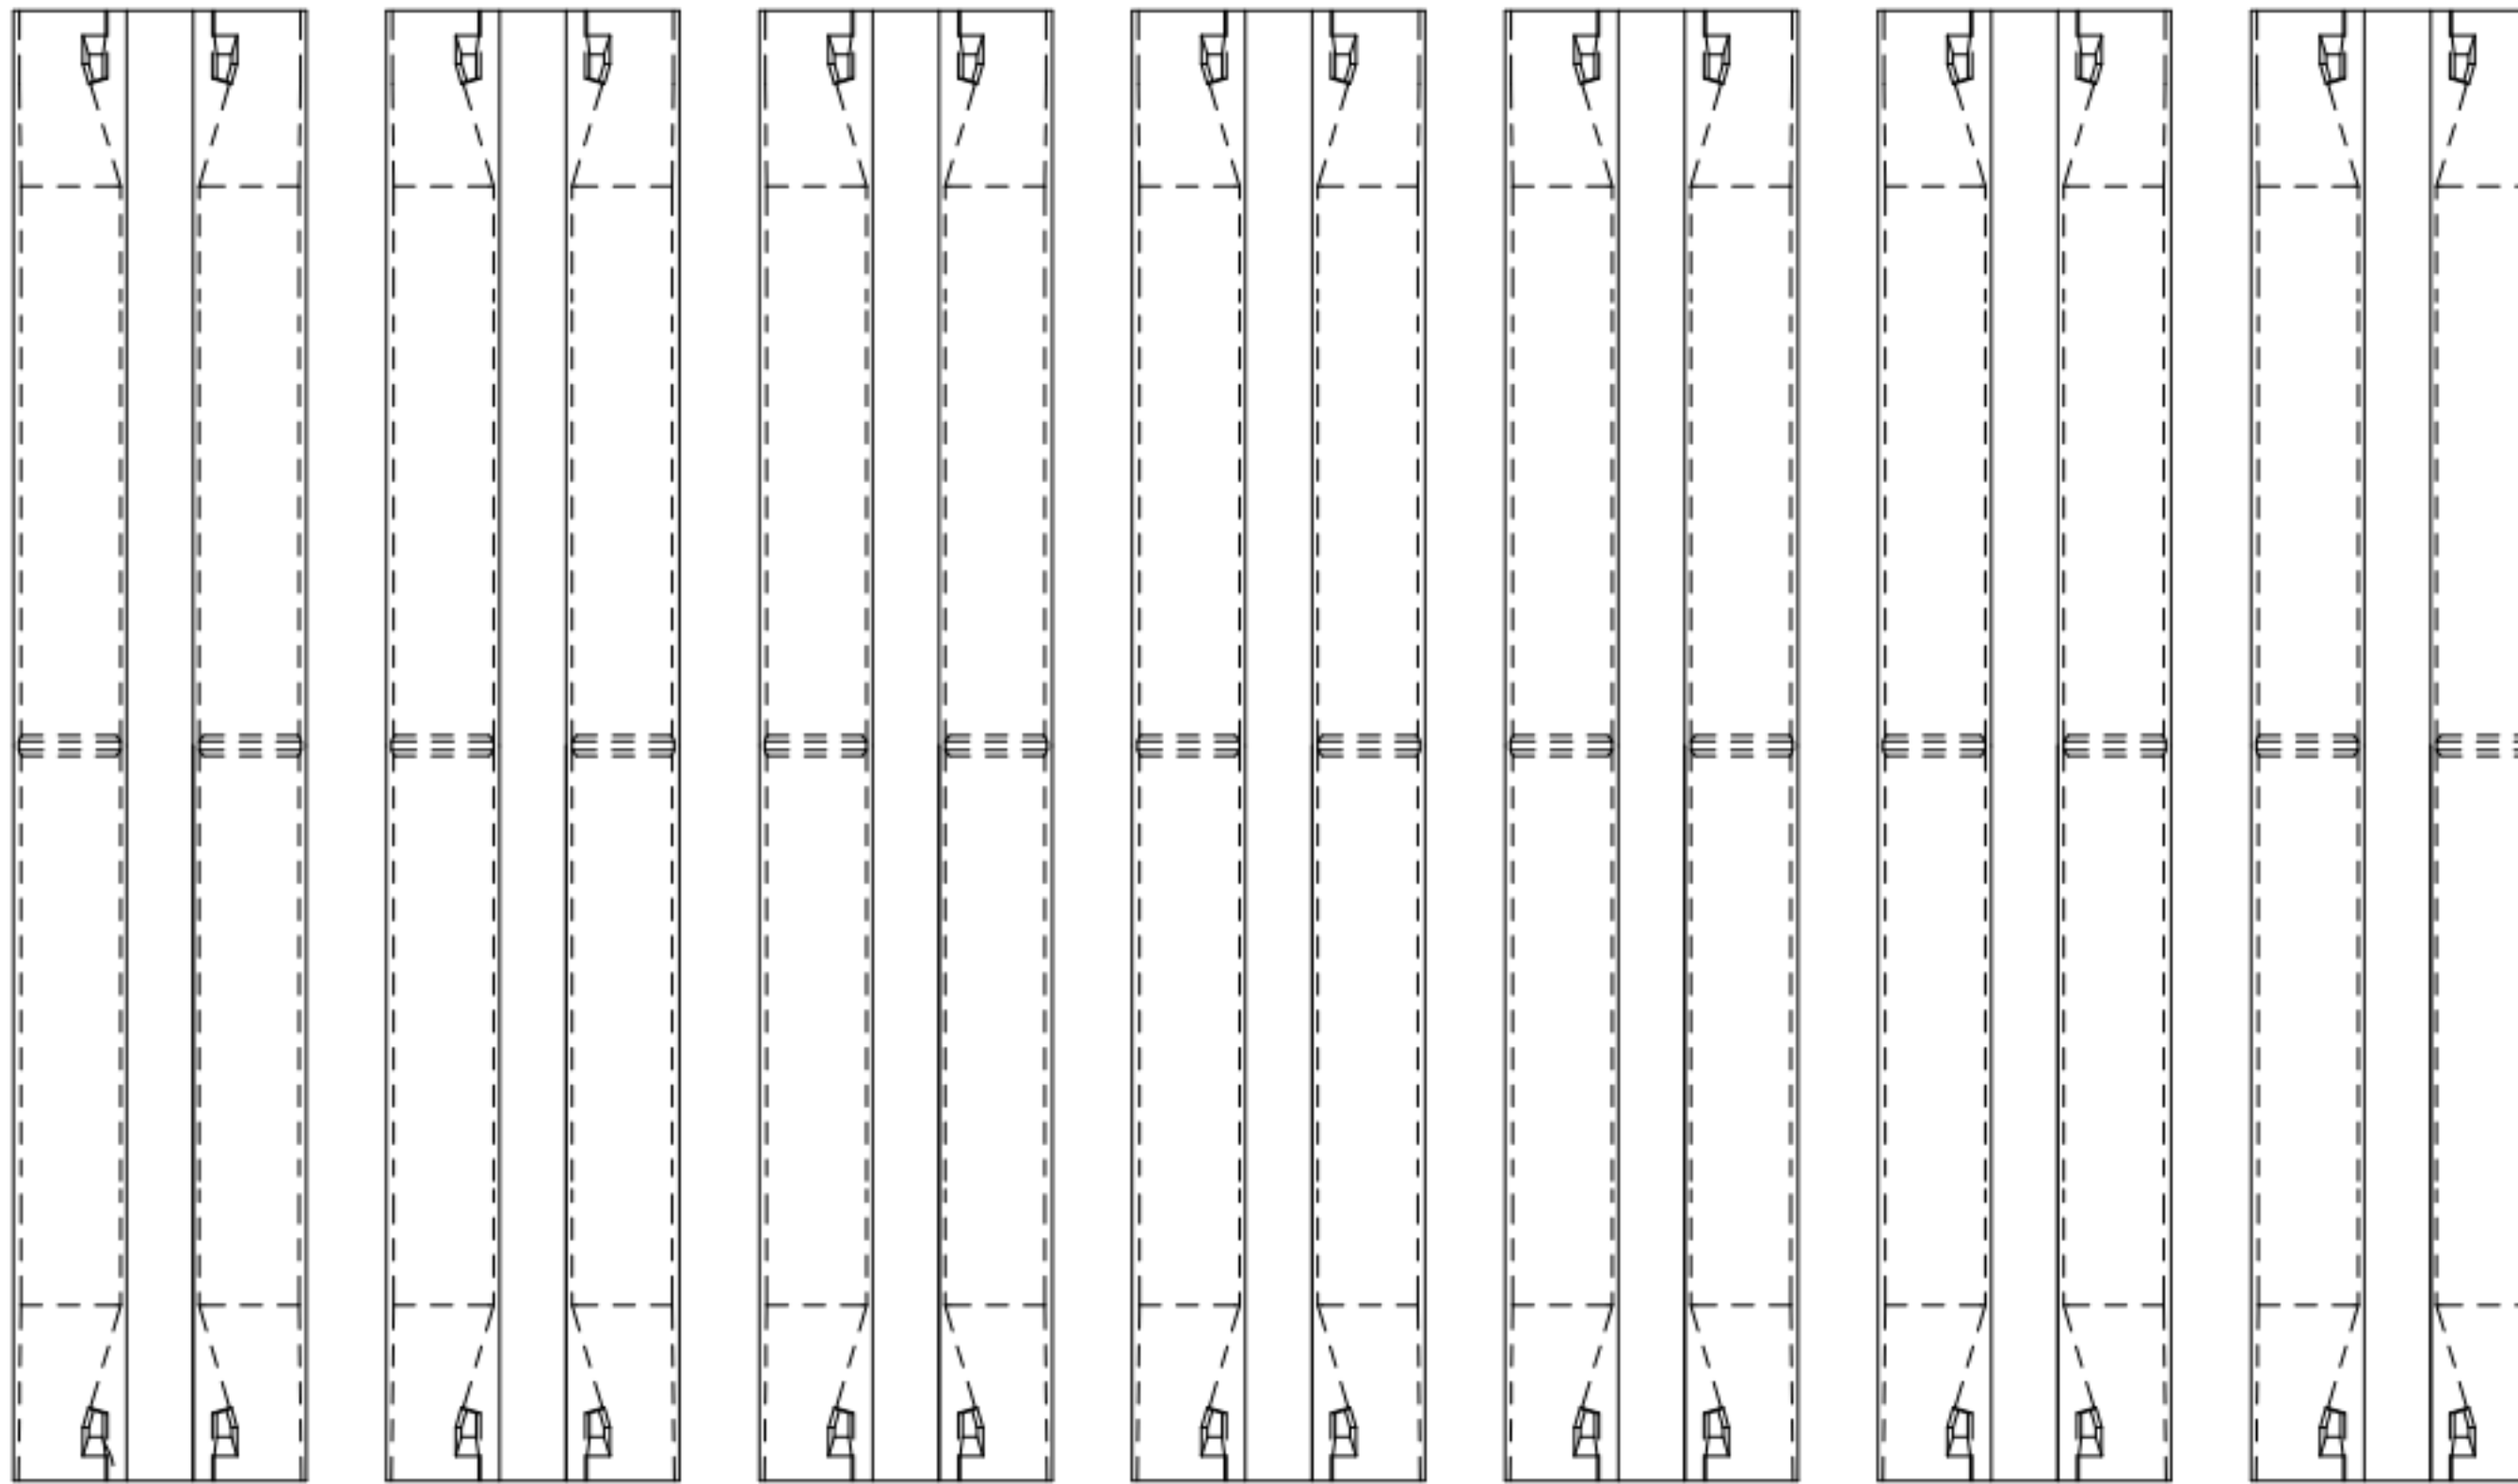
ID : 무한천2교 거더 (S8 G1~G7)

① 강철  
0.2/0.5  
보수완료 0358

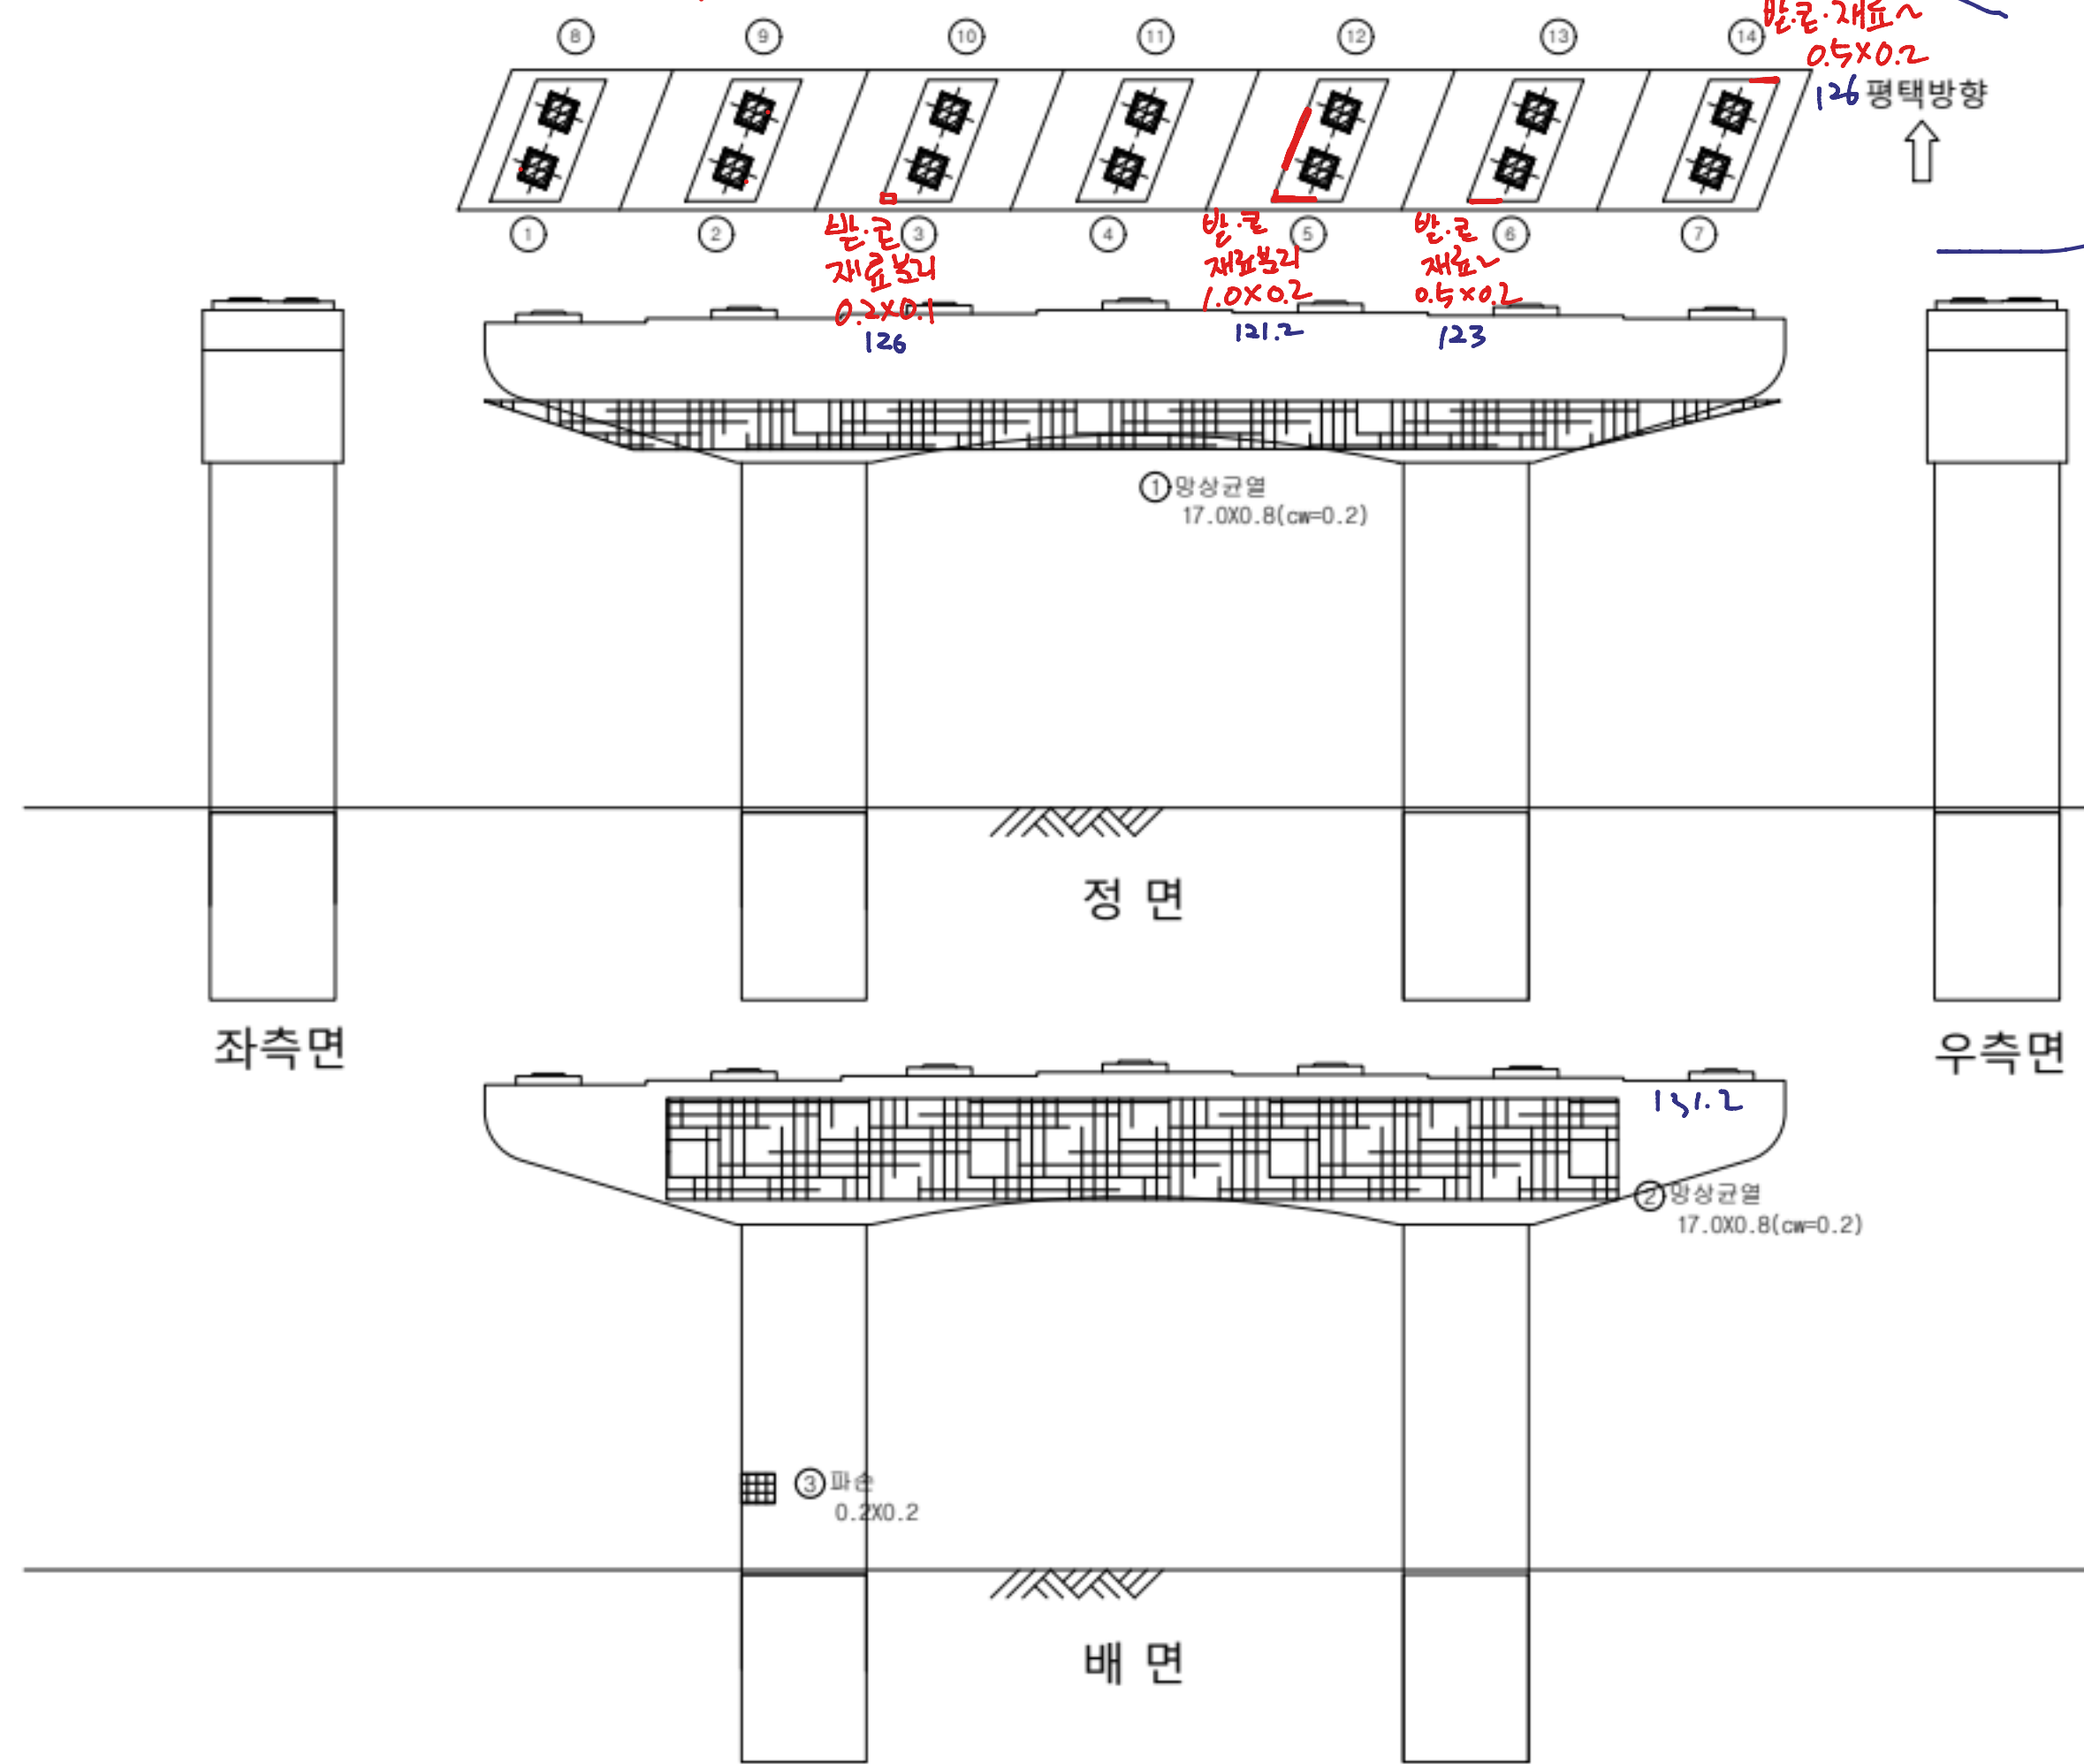
ID : 무한천2교 교각(P1)

| 번호 | 구분 | 결함내용 | 손상규모 | | | | | | 비고 |
|---|---|---|---|---|---|---|---|---|---|
| 1 | 신규 | 망상균열 | 0.2 | 17.0 | 0.8 | 1 | 13.6 | m <sup>2</sup> | - |
| 2 | 신규 | 망상균열 | 0.2 | 17.0 | 0.8 | 1 | 13.6 | m <sup>2</sup> | - |
