## 25. 봉암천교

ID : 봉암천교 바닥판 상면(S1)

| 용역명 | 서부내륙고속도로 2025년 시설물 정기안전점검 용역(하반기) |

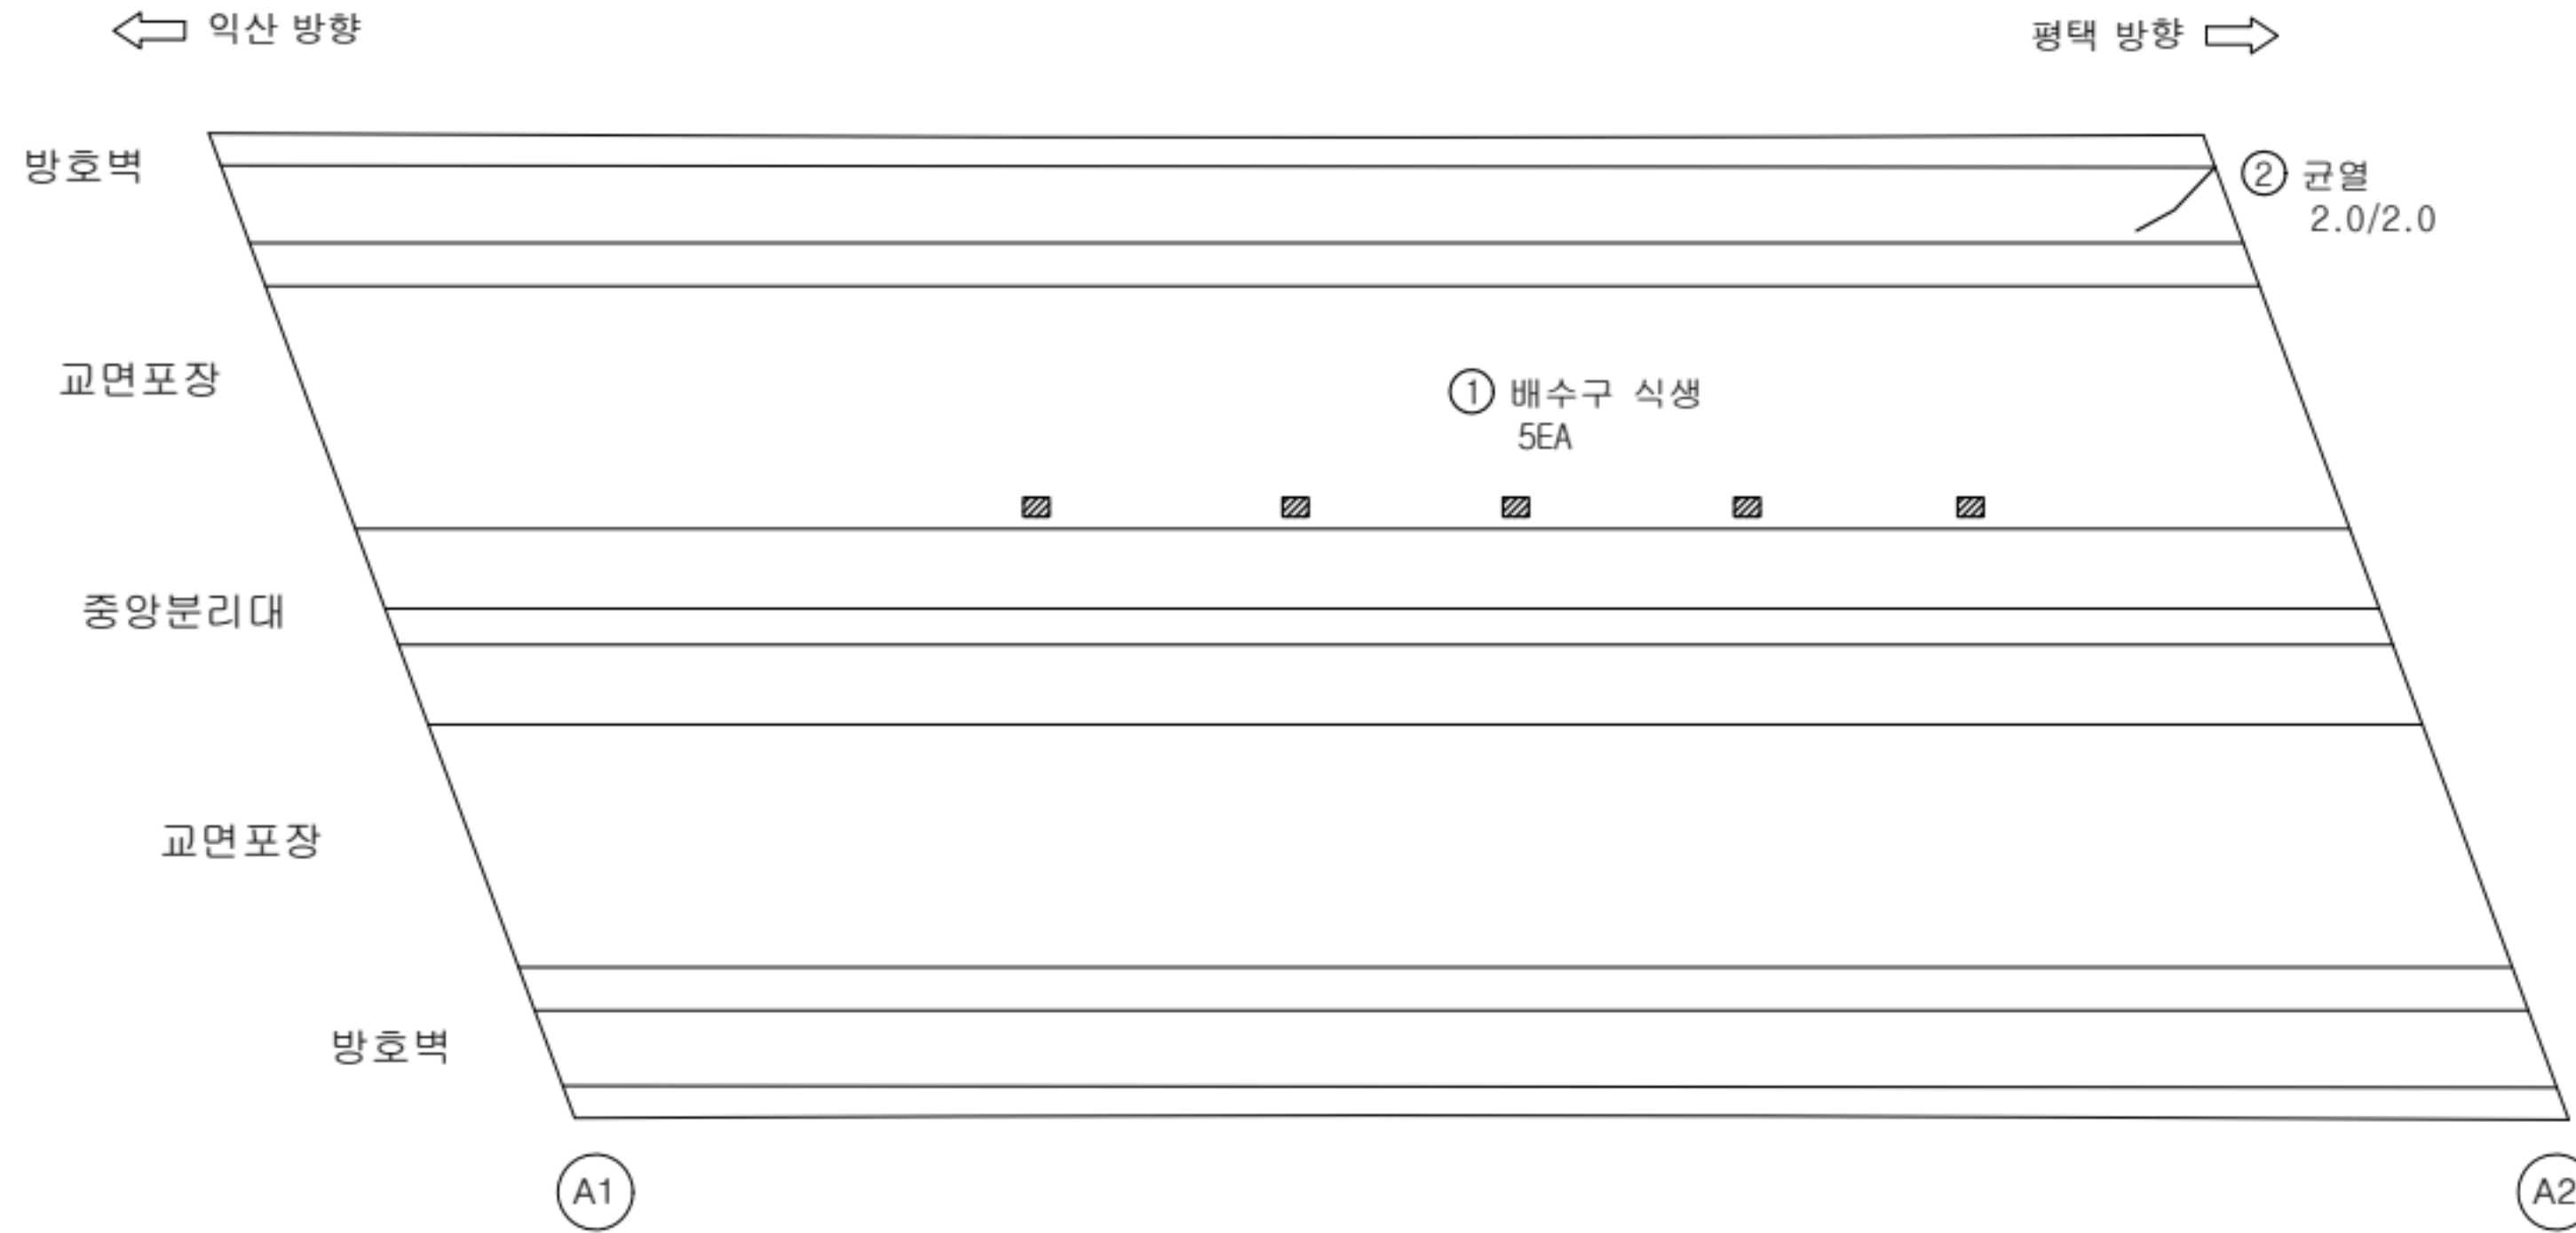
| 번호 | 구분 | 결함내용 | 손상규모 | | | | | | 비고 |
|---|---|---|---|---|---|---|---|---|---|
| 1 | 신규 | 배수구 식생 | - | - | - | 5 | 5 | EA | - |
| 2 | 신규 | 균열 | 2.0 | - | 2.0 | 1 | 2.0 | m | - |

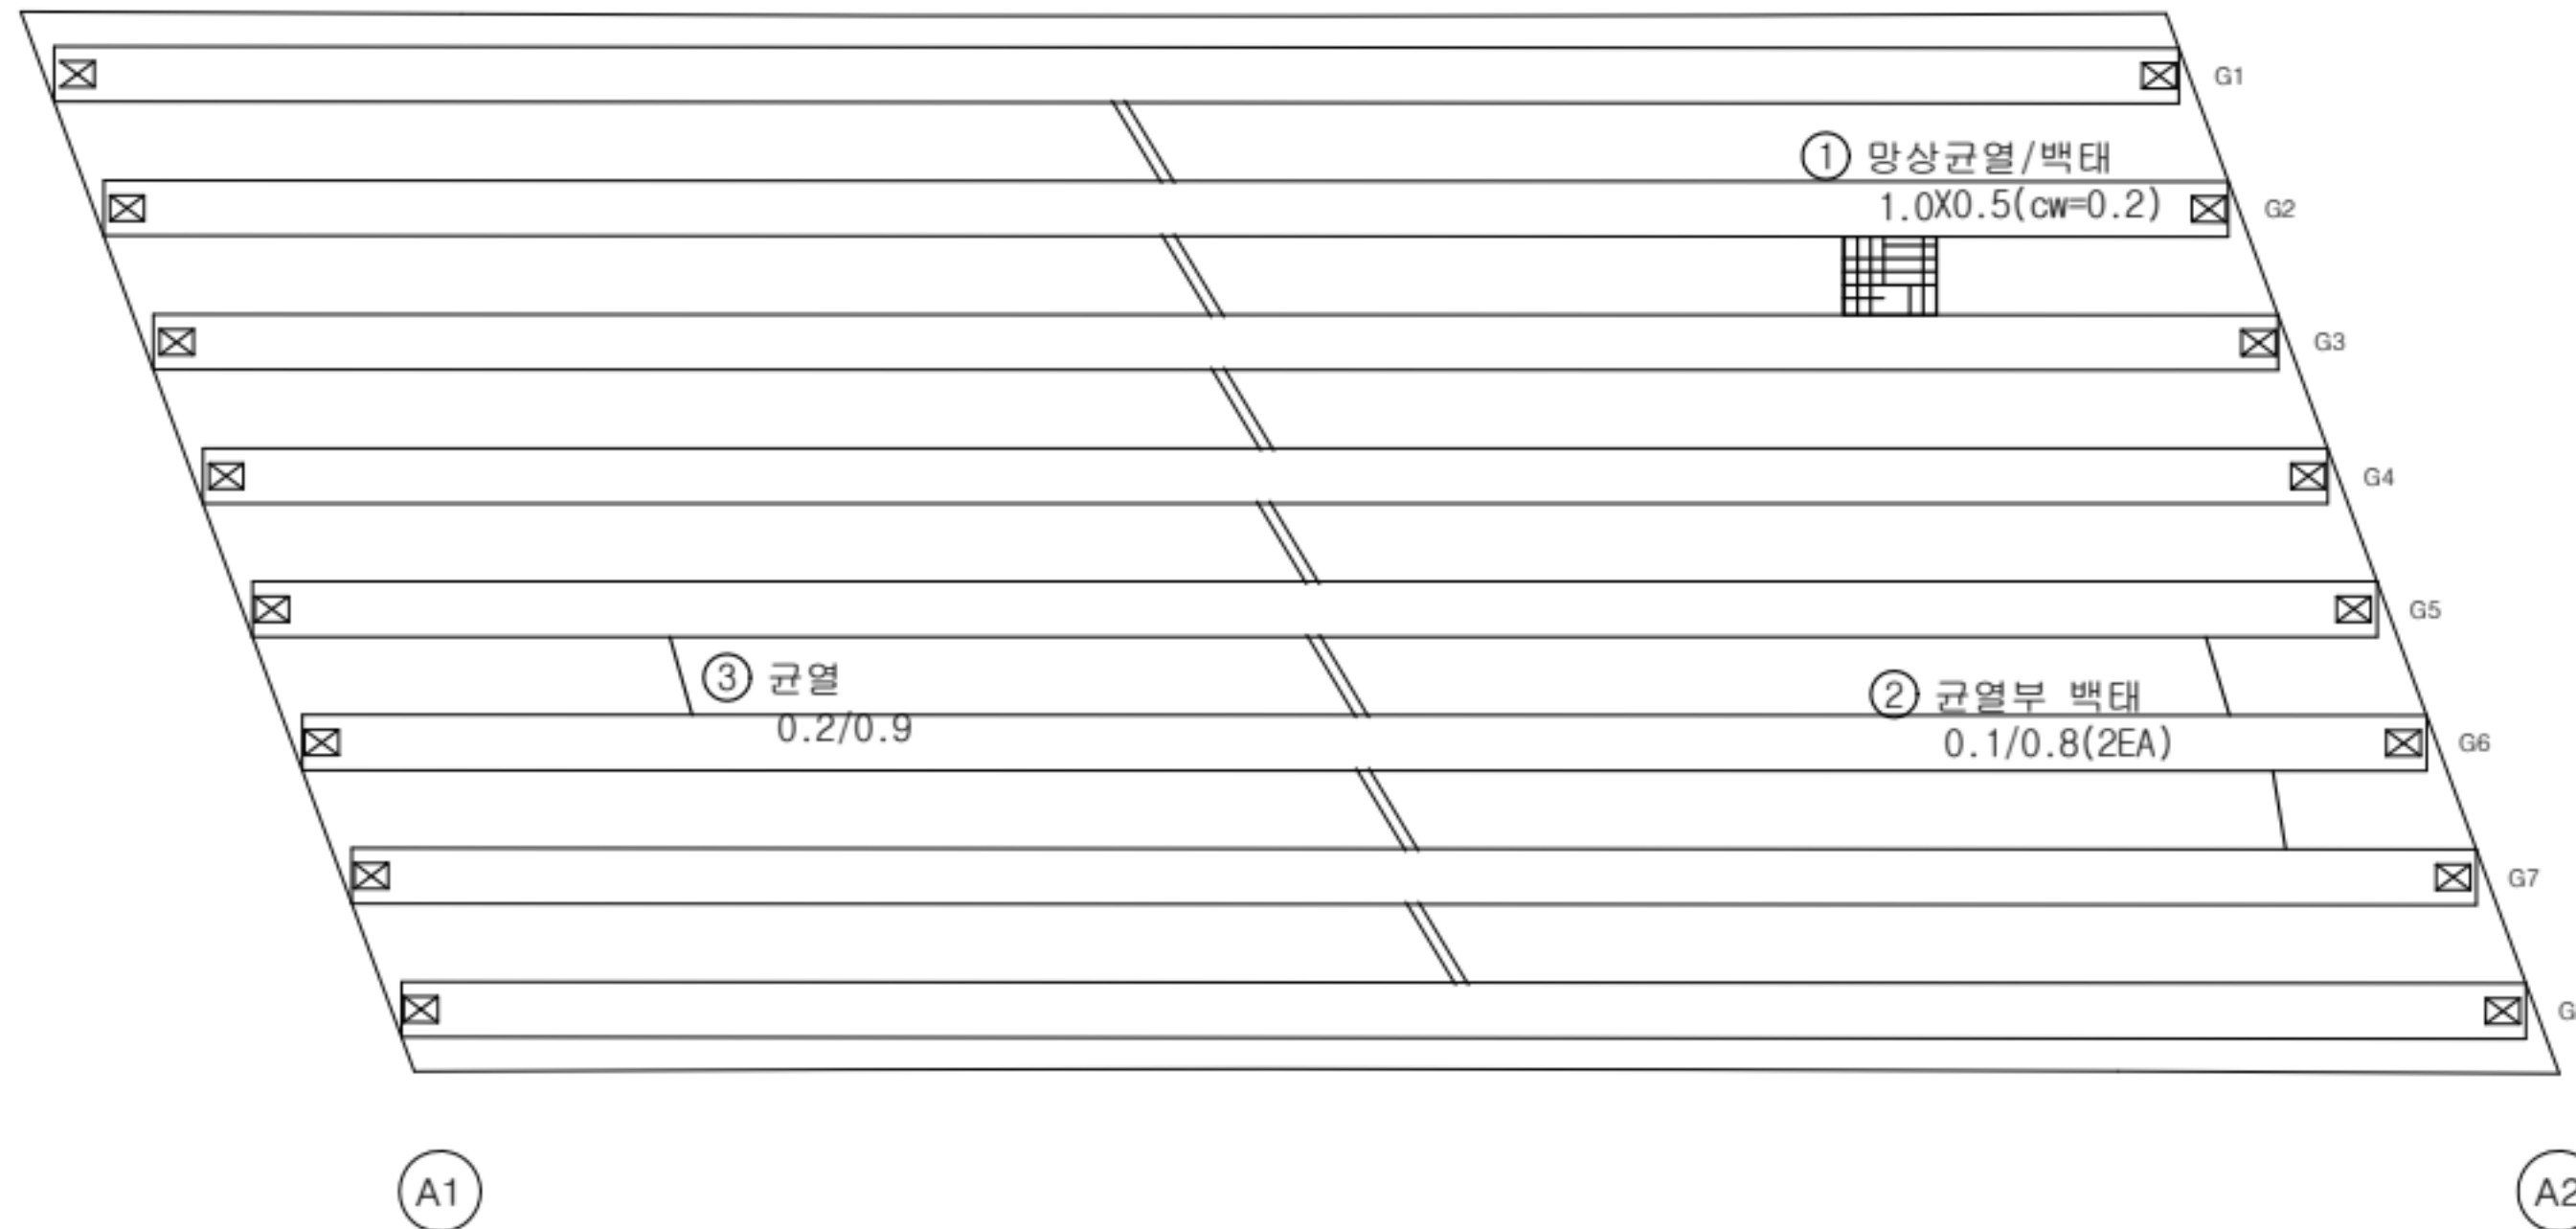
ID : 봉암천교 바닥판 하면(S1)

| 번호 | 구분 | 결함 내용 | 손상규모 | | | | | | 비고 |
|---|---|---|---|---|---|---|---|---|---|
| 1 | 신규 | 망상균열/백태 | 0.2 | 1.0 | 0.5 | 1 | 0.5 | m' | - |
| 2 | 신규 | 균열부 백태 | 0.1 | - | 0.8 | 2 | 1.6 | m | - |
| 3 | 신규 | 균열 | 0.2 | - | 0.9 | 1 | 0.9 | m | - |

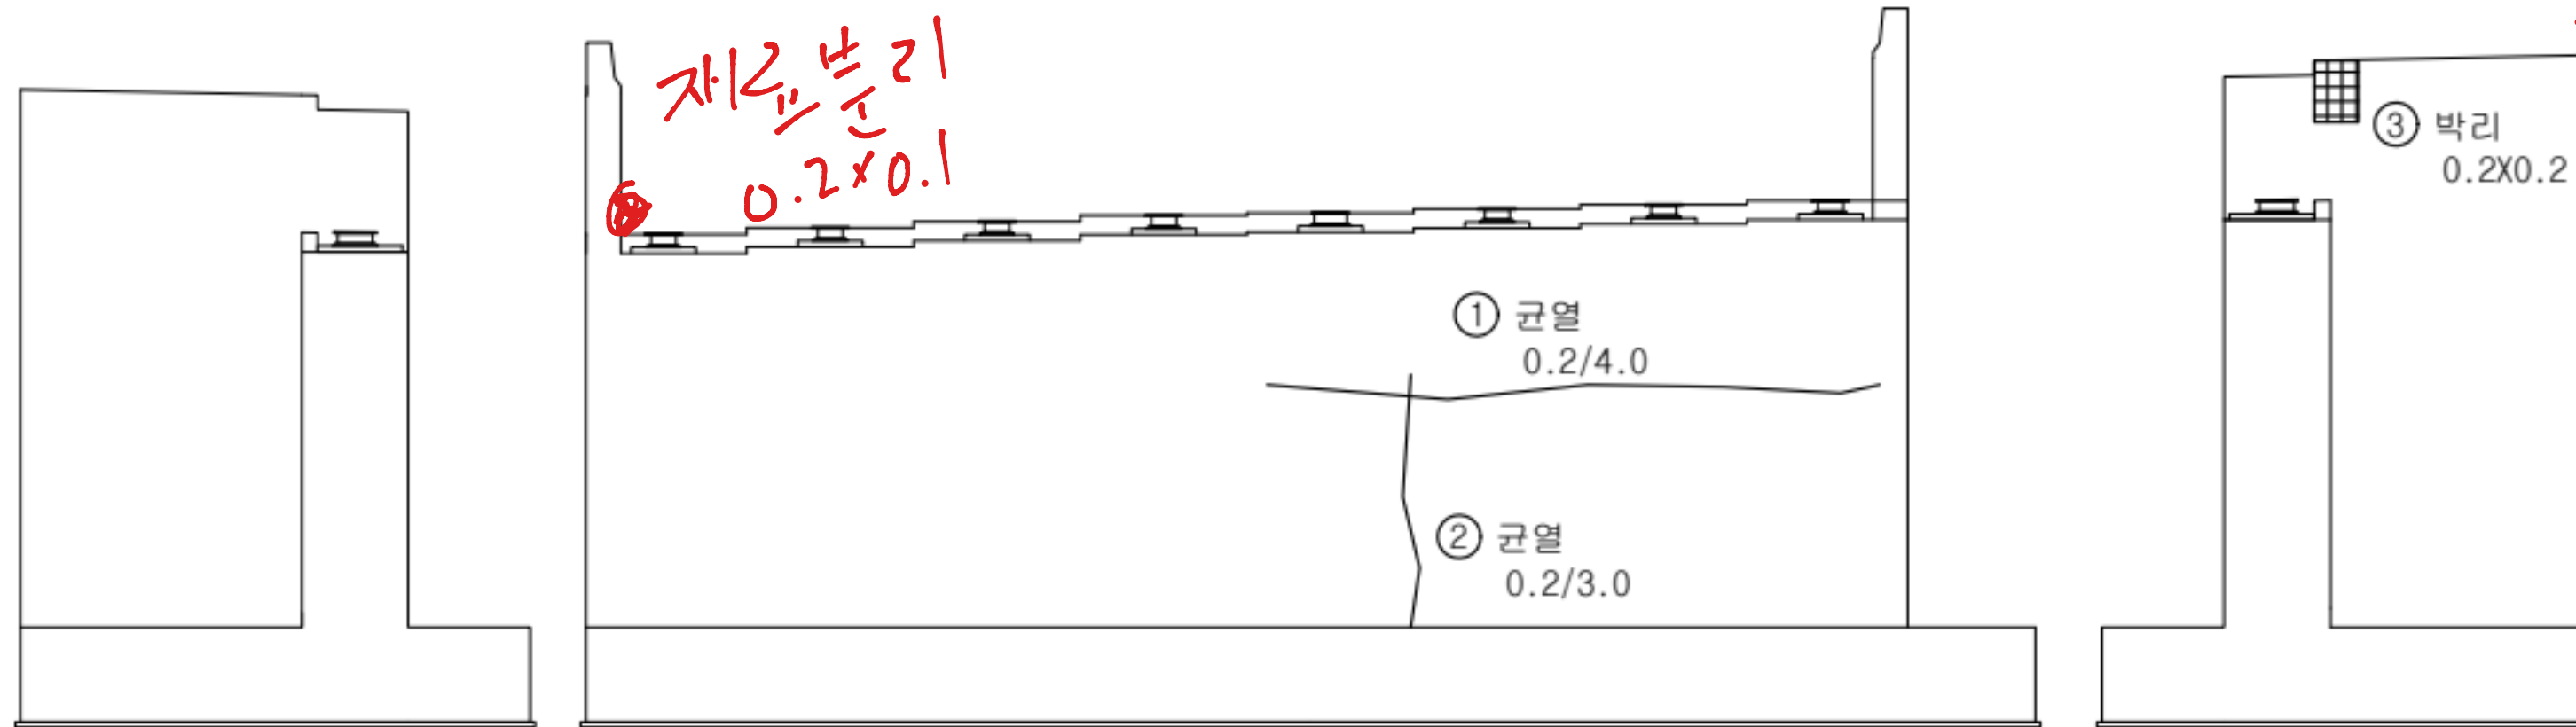
ID : 봉암천교 교대(A1)

| 번호 | 구분 | 결함 내용 | 손상규모 | | | | | | 비고 |
|---|---|---|---|---|---|---|---|---|---|
| 1 | 신규 | 균열 | 0.2 | - | 4.0 | 1 | 4.0 | m | - |
| 2 | 신규 | 균열 | 0.2 | - | 3.0 | 1 | 3.0 | m | - |
| 3 | 신규 | 박리 | - | 0.2 | 0.2 | 1 | 0.04 | m² | - |

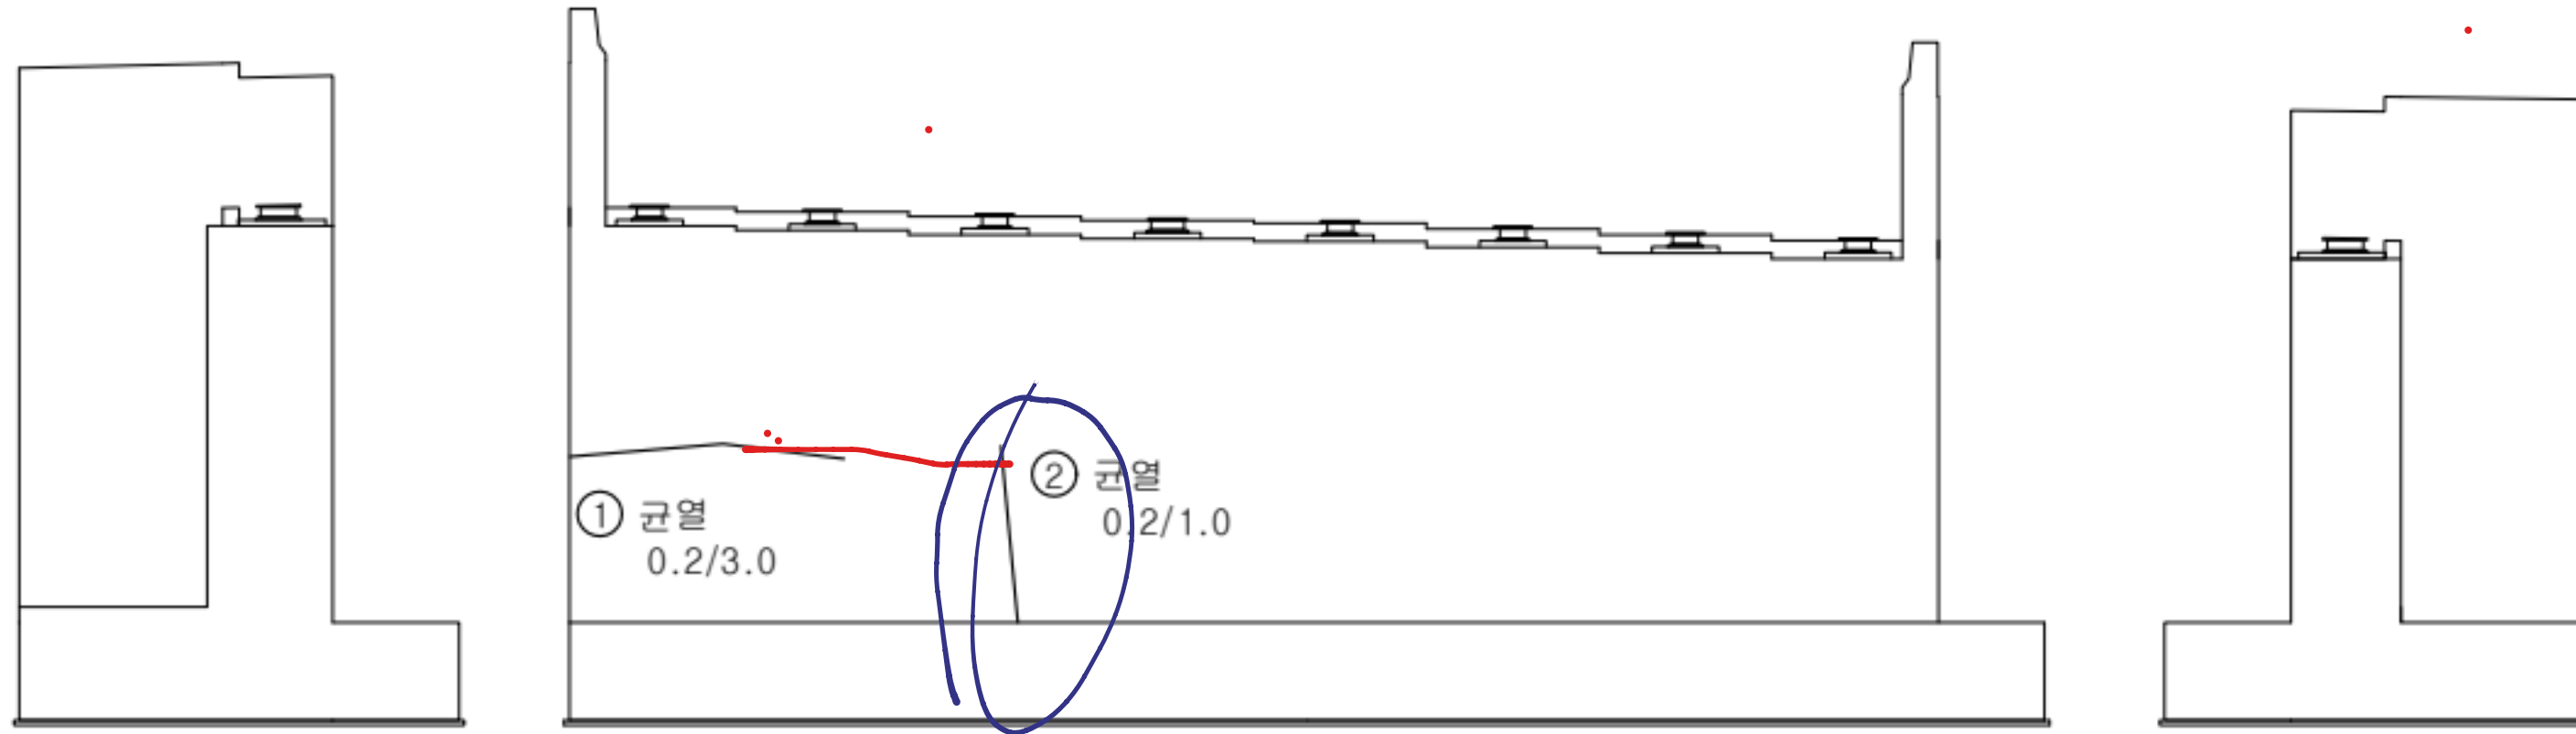
ID : 봉암천교 교대(A2)

| 번호 | 구분 | 결함 내용 | 손상규모 | | | | | | 비고 |
|---|---|---|---|---|---|---|---|---|---|
| 1 | 신규 | 균열 | 0.2 | - | 3.0 | 1 | 3.0 | m | - |
| 2 | 신규 | 균열 | 0.2 | - | 1.0 | 1 | 1.0 | m | - |
