## 25. 봉암천교

| 용역명 | 서부내륙고속도로 2025년 시설물 정기안전점검 용역(하반기) |
| 시설물명 | 봉암천교 |
| 점검일시 | 2025. 07 ~ 2025. 12 |

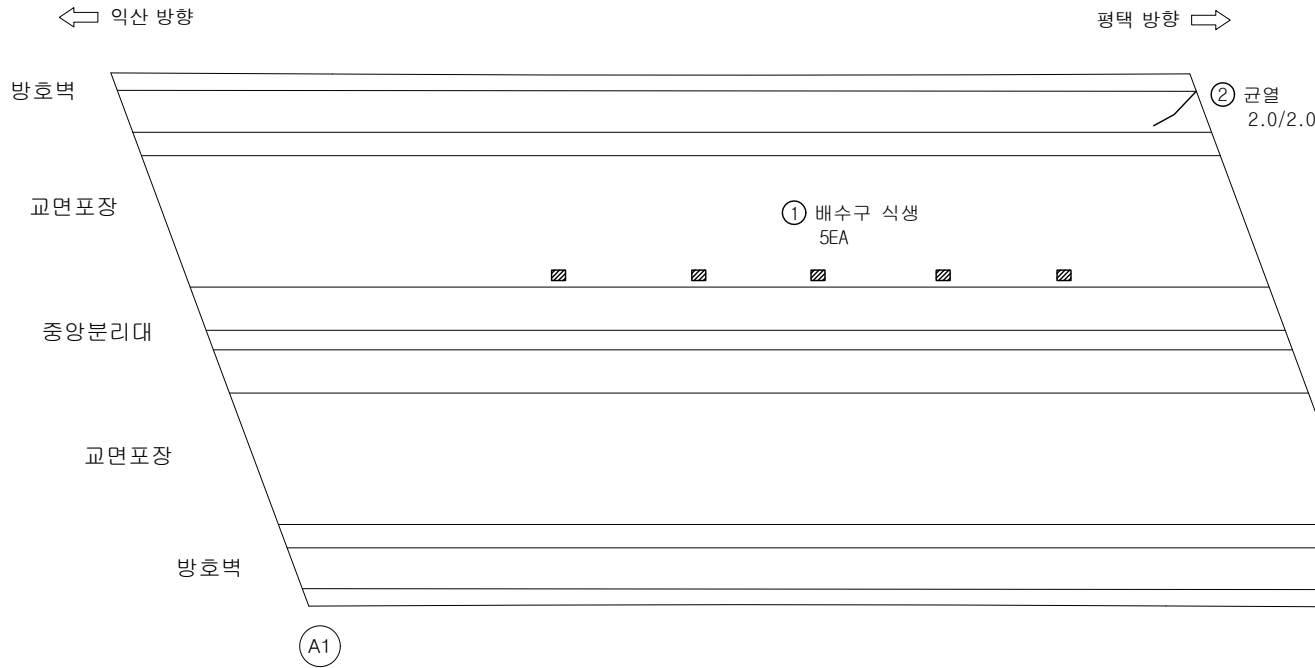
ID :      봉암천교 바닥판 상면(S1)

| 손상 현황 표 | | | | | | | | | |
|---|---|---|---|---|---|---|---|---|---|
| 1 | 신규 | 배수구 식생 | - | - | - | 5 | 5 | EA | - |
| 2 | 신규 | 균열 | 2.0 | - | 2.0 | 1 | 2.0 | m | - |

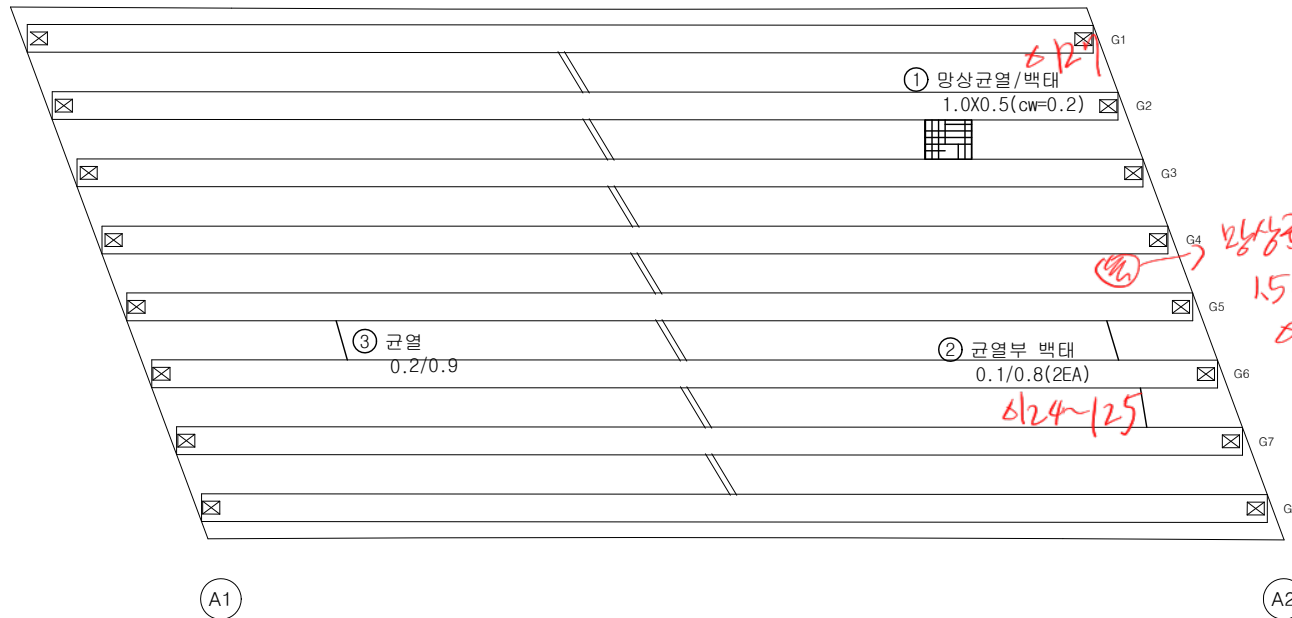
ID :            봉암천교 바닥판 하면(S1)

| 번호 | 구분 | 결함 내용 | 손상규모 | | | | | | 비고 |
|---|---|---|---|---|---|---|---|---|---|
| 1 | 신규 | 망상균열/백태 | 0.2 | 1.0 | 0.5 | 1 | 0.5 | m' | - |
| 2 | 신규 | 균열부 백태 | 0.1 | - | 0.8 | 2 | 1.6 | m | - |
| 3 | 신규 | 균열 | 0.2 | - | 0.9 | 1 | 0.9 | m | - |

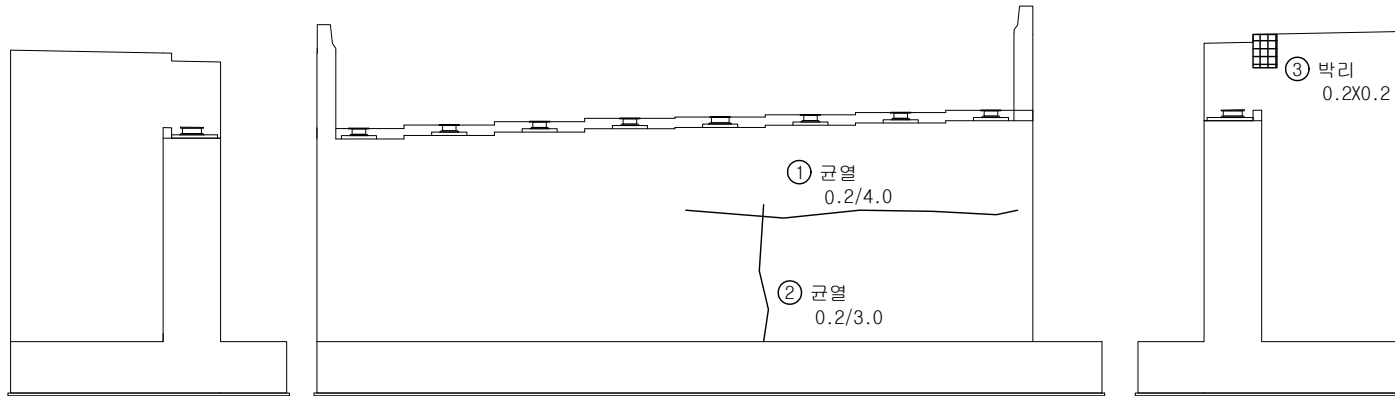
ID : 봉암천교 교대(A1)

| 번호 | 구분 | 결함 내용 | 손상규모 | | | | | | 비고 |
|---|---|---|---|---|---|---|---|---|---|
| 1 | 신규 | 균열 | 0.2 | - | 4.0 | 1 | 4.0 | m | - |
| 2 | 신규 | 균열 | 0.2 | - | 3.0 | 1 | 3.0 | m | - |
| 3 | 신규 | 박리 | - | 0.2 | 0.2 | 1 | 0.04 | m² | - |

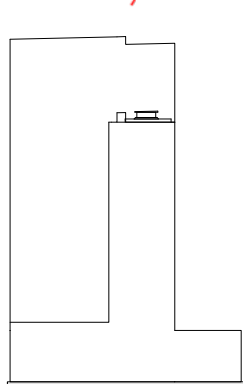
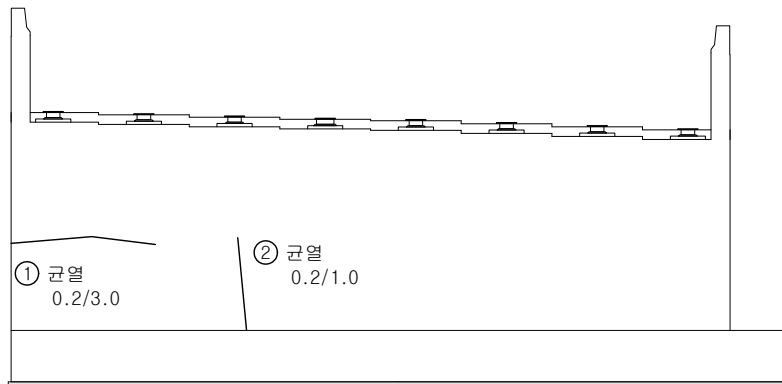
ID : 봉암천교 교대(A2)

| 번호 | 구분 | 결함 내용 | 손상규모 | | | | | | 비고 |
|---|---|---|---|---|---|---|---|---|---|
| 1 | 신규 | 균열 | 0.2 | - | 3.0 | 1 | 3.0 | m | - |
| 2 | 신규 | 균열 | 0.2 | - | 1.0 | 1 | 1.0 | m | - |
