## 25. 봉암천교

| 범 | 례 | 용역명 | |
|---|---|---|--|
| | | 서부내륙고속도로 2025년 시설물 정기안전점검 용역(하반기) | |
| | | 봉암천교 | |

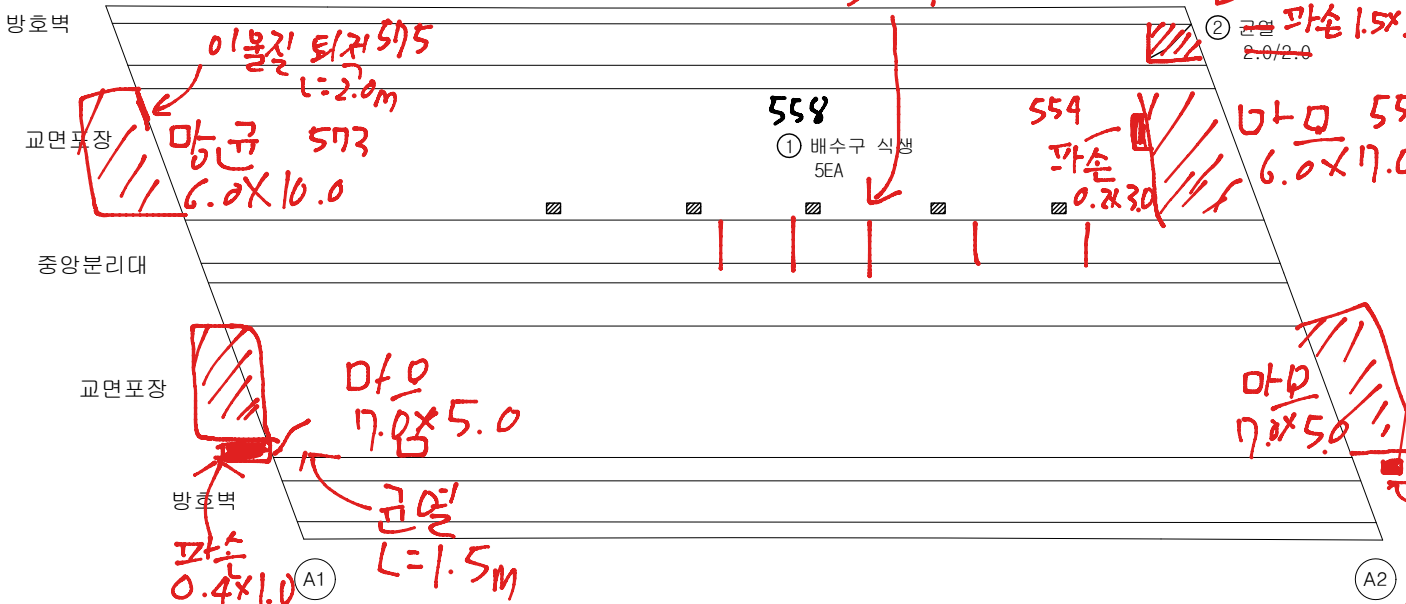
ID : 봉암천교 바닥판 상면(S1)

560  
균열  
0.2/1.5  
5EA

552  
균열 파손 1.5x2.0  
2.0/2.0

554  
파손 0.2x3.0  
556  
마모 6.0x7.0

마모 7.0x5.0

파손 0.5x1.0

| 손상 현황 표 | | | | | | | | | |
|---|---|---|---|---|---|---|---|---|---|
| 1 | 신규 | 배수구 식생 | - | - | - | 5 | 5 | EA | - |
| 2 | 신규 | 균열 | 2.0 | - | 2.0 | 1 | 2.0 | m | - |

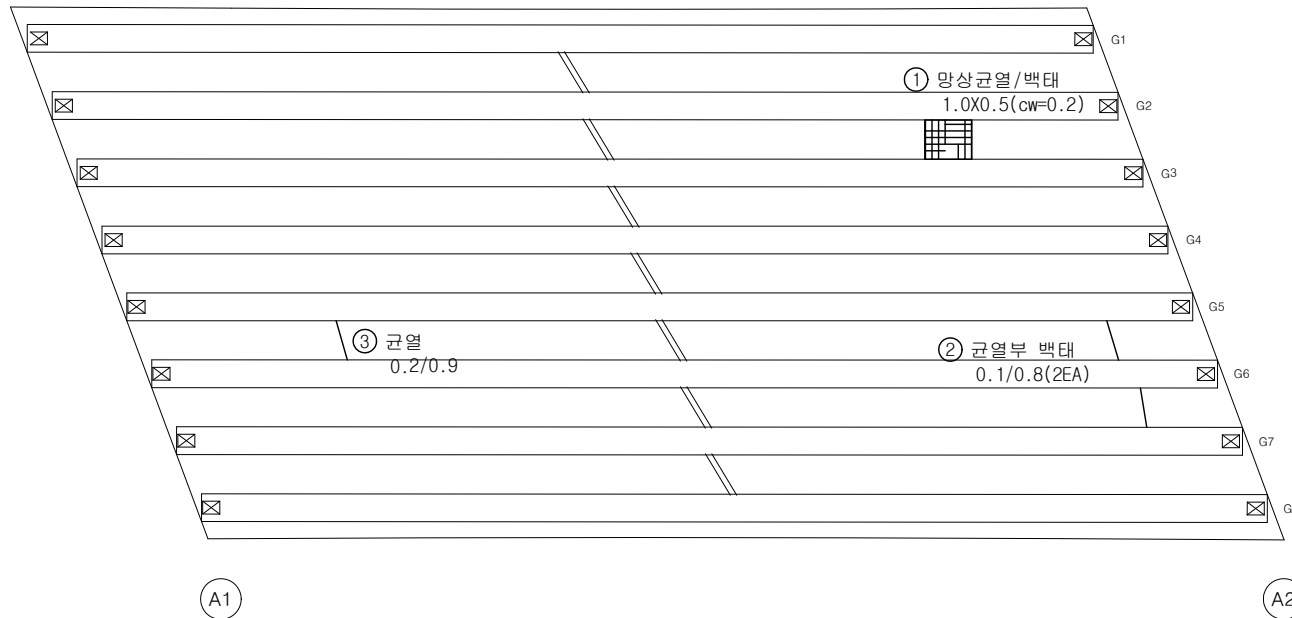
ID :      봉암천교 바닥판 하면(S1)

| 번호 | 구분 | 결함 내용 | 손상규모 | | | | | | 비고 |
|---|---|---|---|---|---|---|---|---|---|
| 1 | 신규 | 망상균열/백태 | 0.2 | 1.0 | 0.5 | 1 | 0.5 | m' | - |
| 2 | 신규 | 균열부 백태 | 0.1 | - | 0.8 | 2 | 1.6 | m | - |
| 3 | 신규 | 균열 | 0.2 | - | 0.9 | 1 | 0.9 | m | - |

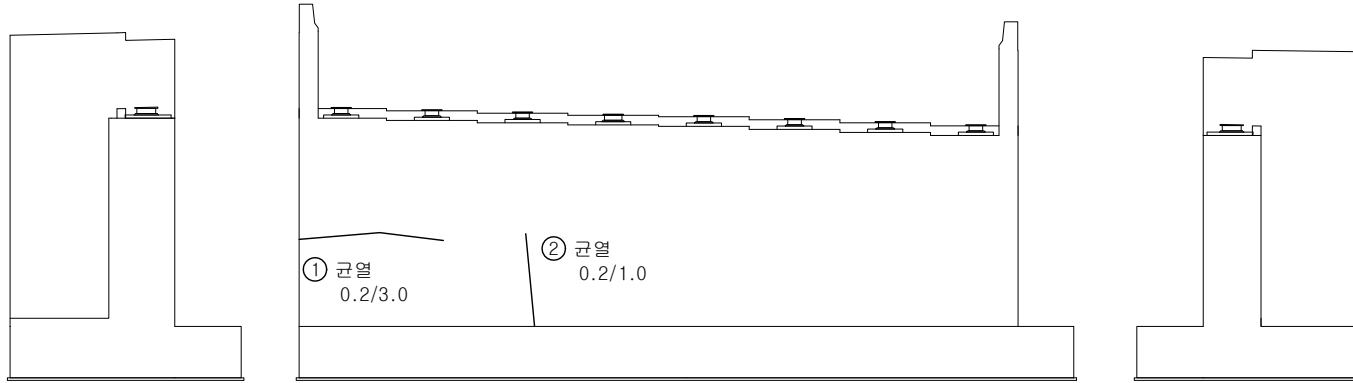
ID : 봉암천교 교대(A2)

| 번호 | 구분 | 결함 내용 | 손상규모 | | | | | | 비고 |
|---|---|---|---|---|---|---|---|---|---|
| 1 | 신규 | 균열 | 0.2 | - | 3.0 | 1 | 3.0 | m | - |
| 2 | 신규 | 균열 | 0.2 | - | 1.0 | 1 | 1.0 | m | - |
