## 26. 삼원들천교

| 용역명 | 서부내륙고속도로 2025년 시설물 정기안전점검 용역(하반기) |
| 시설물명 | 삼원들천교 |

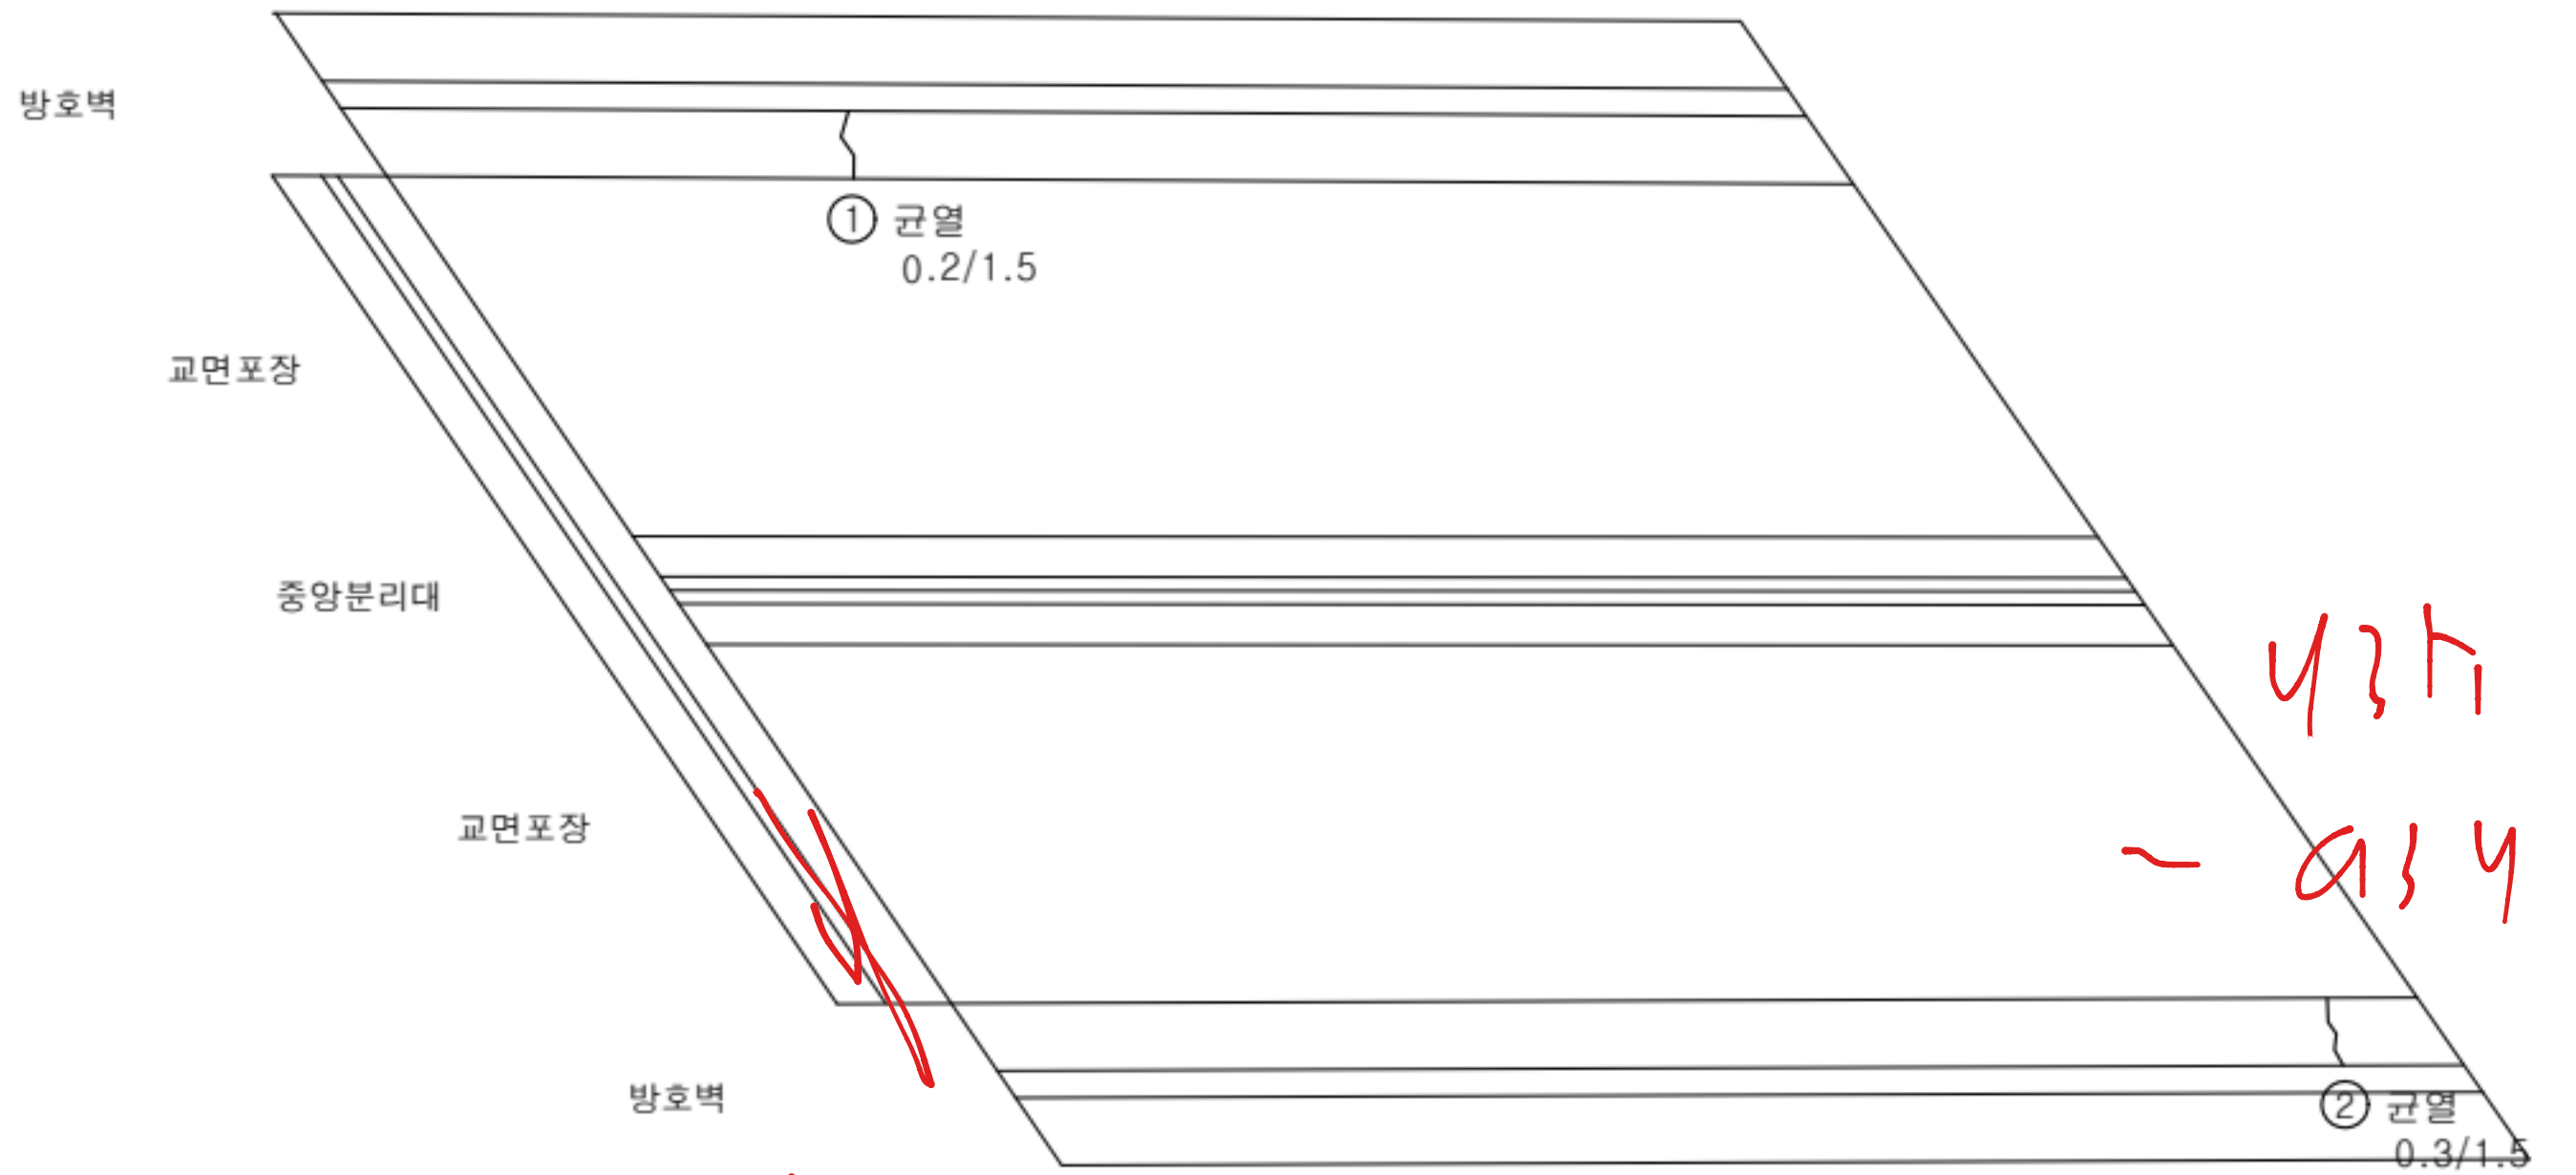
ID : 삼원들천교 바닥판 상면(S1)

| 번호 | 구분 | 결함 내용 | 손상규모 | | | | | | 비고 |
|---|---|---|---|---|---|---|---|---|---|
| 1 | 신규 | 균열 | 0.2 | - | 1.5 | 1 | 1.5 | m | - |
| 2 | 신규 | 균열 | 0.3 | - | 1.5 | 1 | 1.5 | m | - |

0.2/1.5  
0.3/1.5  
회색선

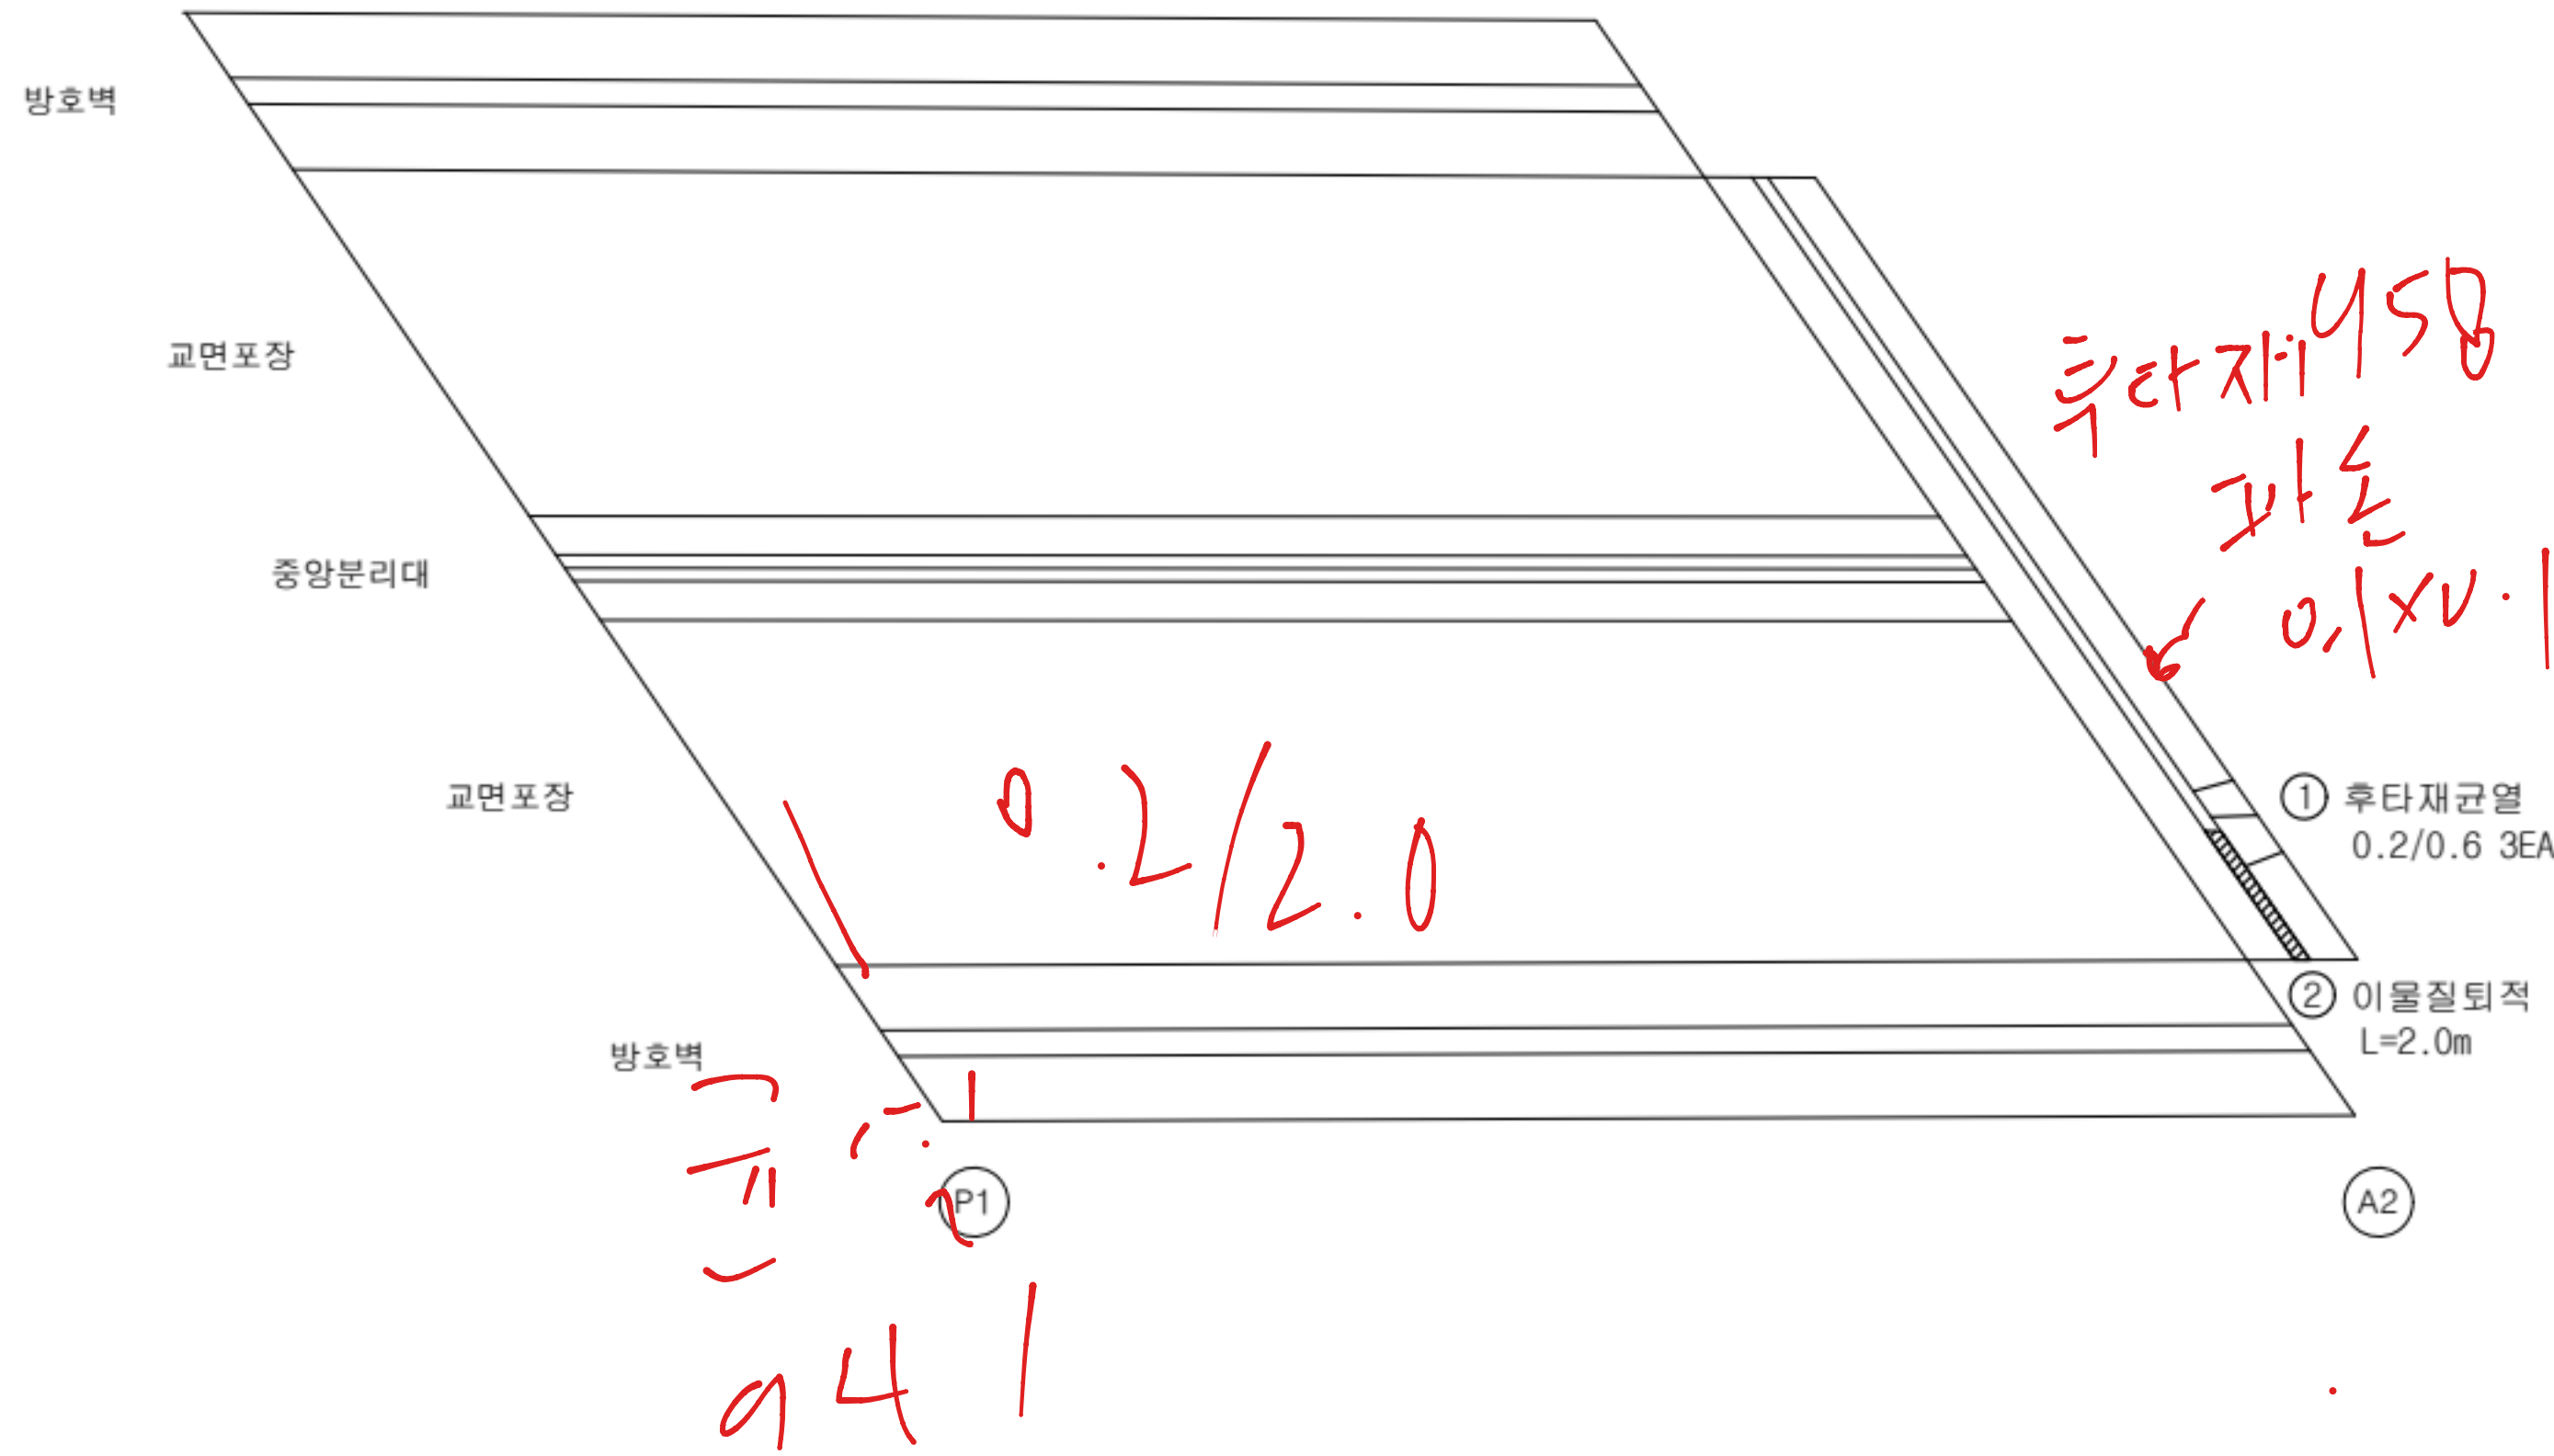
ID : 삼원들천교 바닥판 상면(S2)

| 번호 | 구분 | 결함내용 | 손상규모 | | | | | | 비고 |
|---|---|---|---|---|---|---|---|---|---|
| 1 | 신규 | 후타재균열 | 0.2 | - | 0.6 | 3 | 1.8 | m | - |
| 2 | 신규 | 이물질퇴적 | - | - | 2.0 | 1 | 2.0 | m | - |

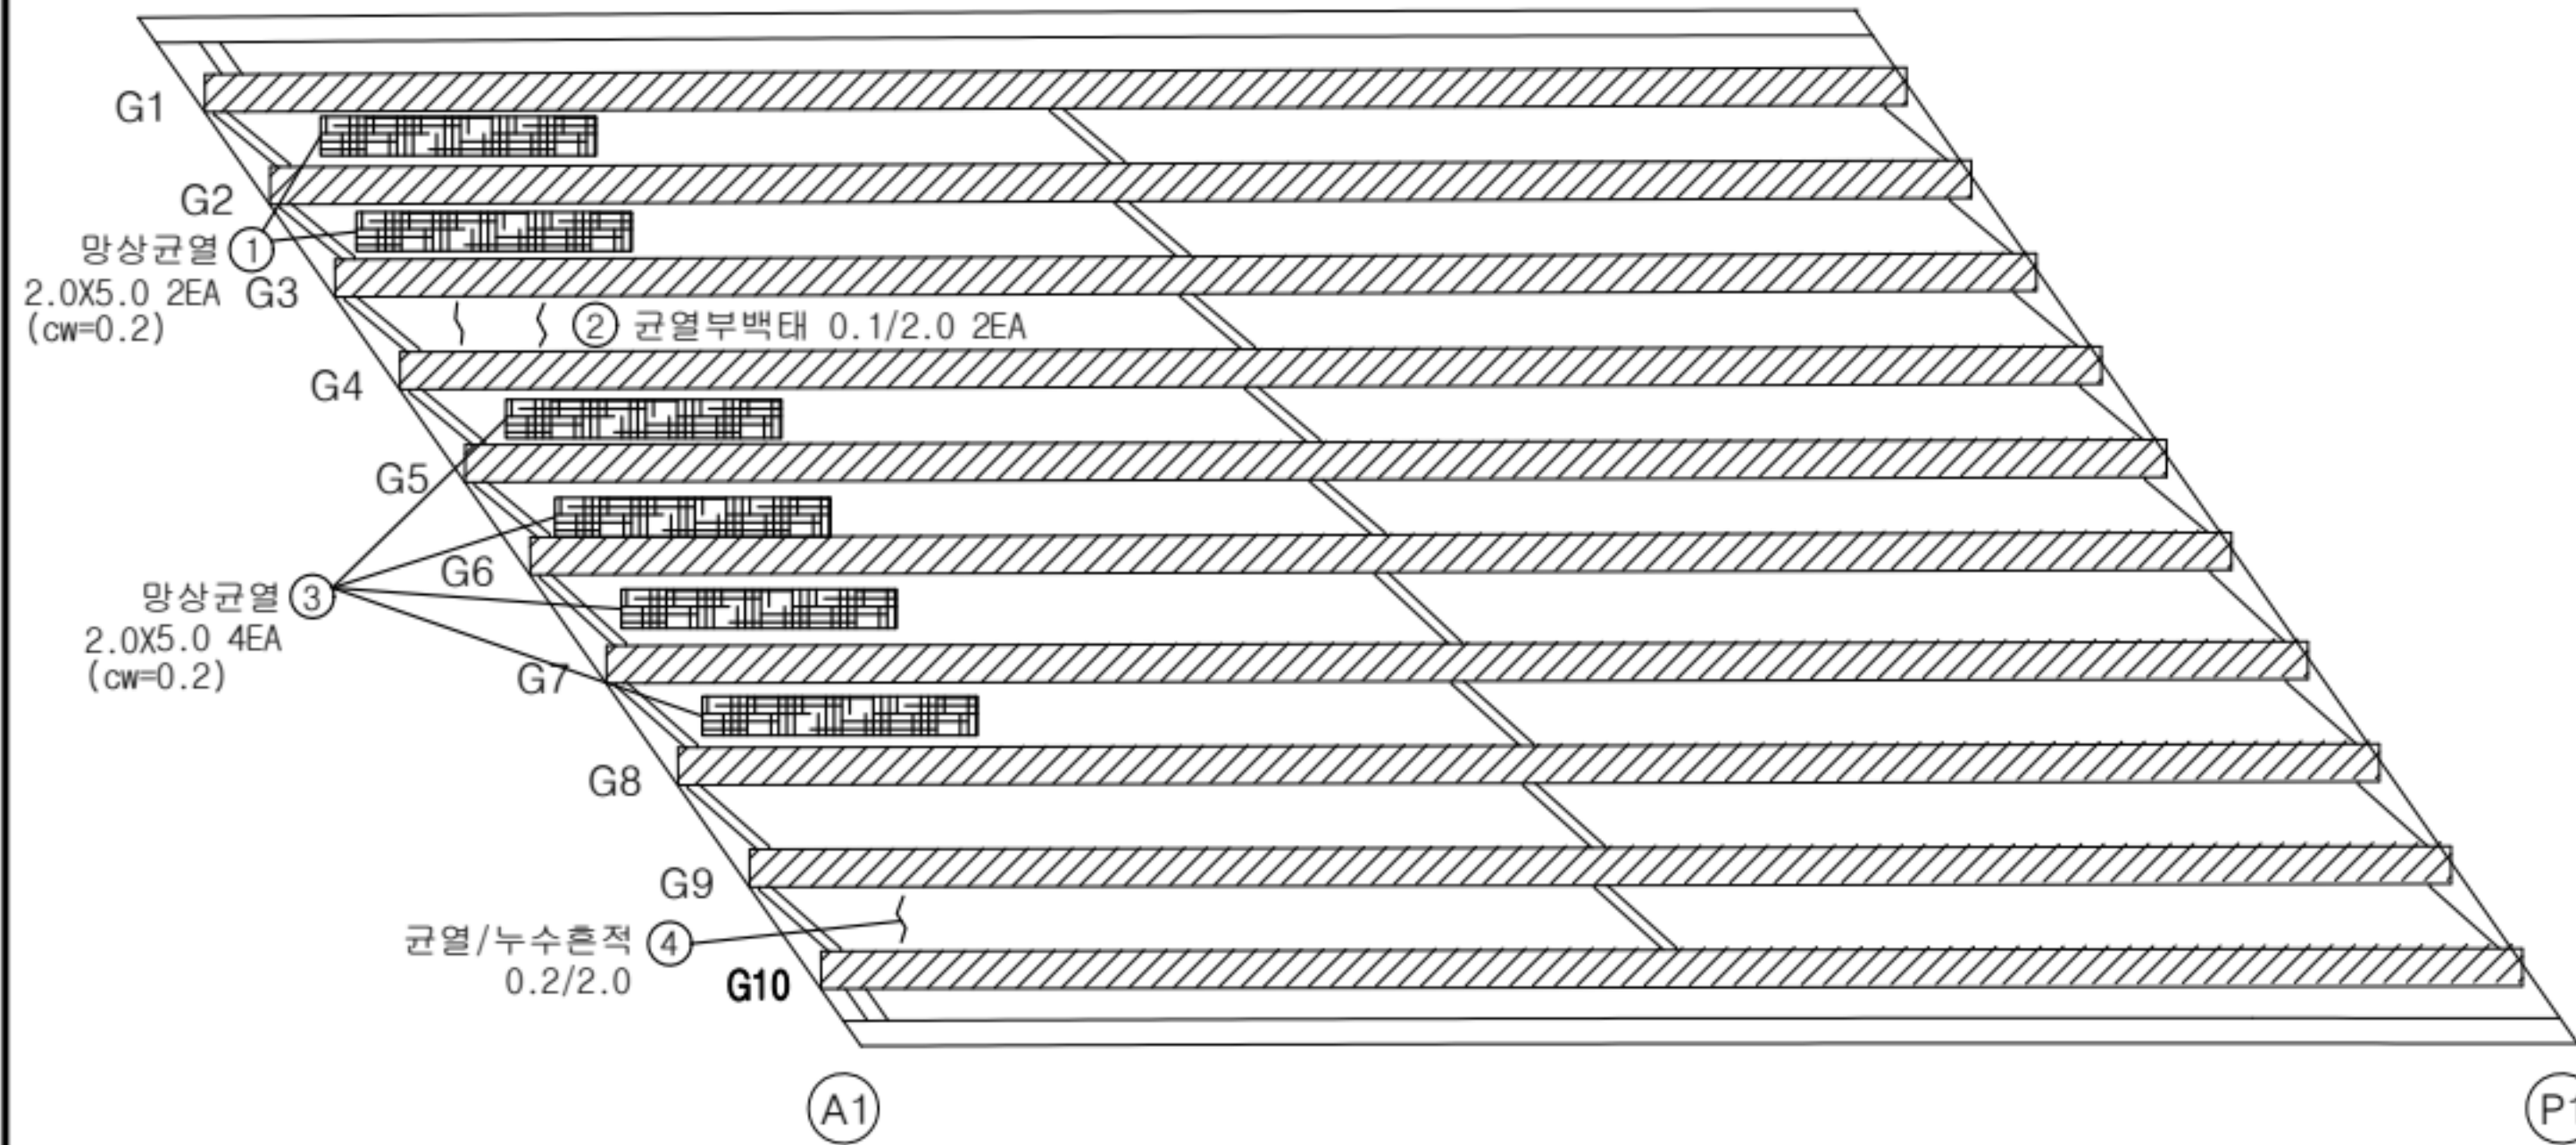
ID : 삼원들천교 바닥판 하면(S1)

| 번호 | 구분 | 결함내용 | 손상규모 | | | | | | 비고 |
|---|---|---|---|---|---|---|---|---|---|
| 1 | 신규 | 망상균열 | 0.2 | 2.0 | 5.0 | 2 | 20.0 | m' | - |
| 2 | 신규 | 균열부백태 | 0.1 | - | 2.0 | 2 | 4.0 | m | - |
| 3 | 신규 | 망상균열 | 0.2 | 2.0 | 5.0 | 4 | 40.0 | m' | - |
| 4 | 신규 | 균열/누수흔적 | 0.2 | - | 2.0 | 1 | 2.0 | m | - |

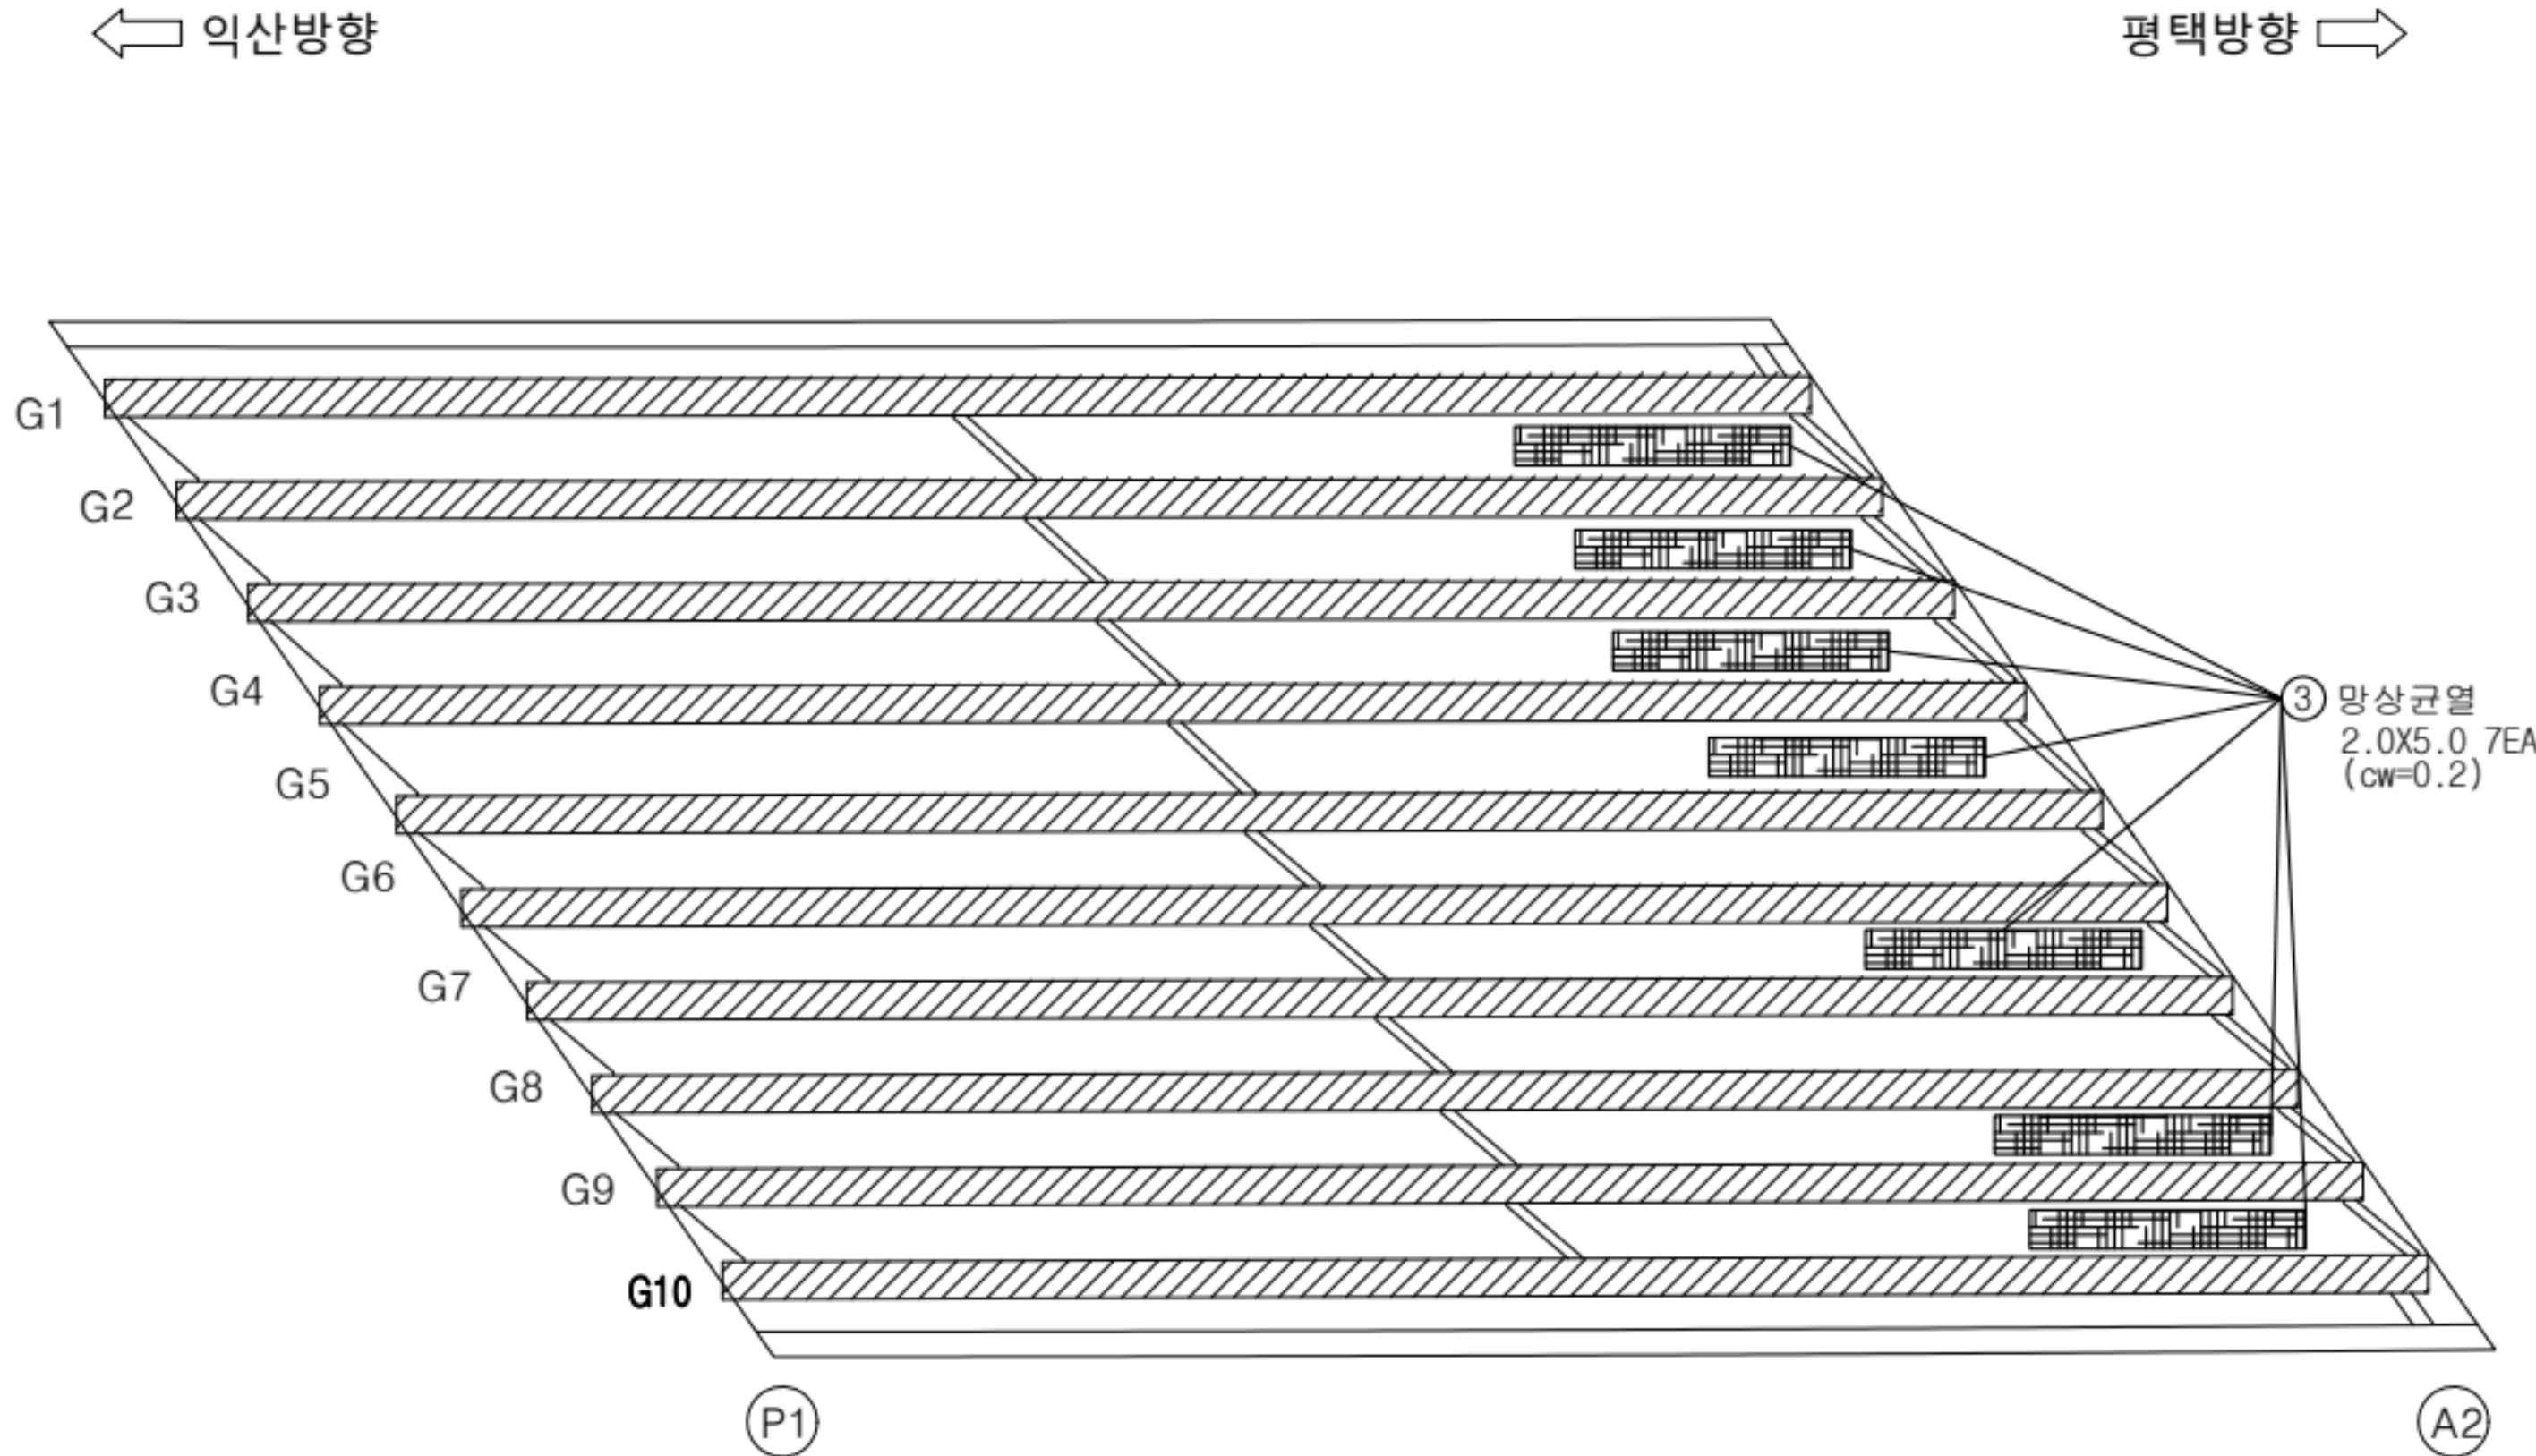
ID : 삼원들천교 바닥판 하면(S2)

| 번호 | 구분 | 결함내용 | 손상규모 | | | | | | 비고 |
|---|---|---|---|---|---|---|---|---|---|
| 1 | 신규 | 망상균열 | 0.2 | 2.0 | 5.0 | 7 | 70.0 | m² | - |

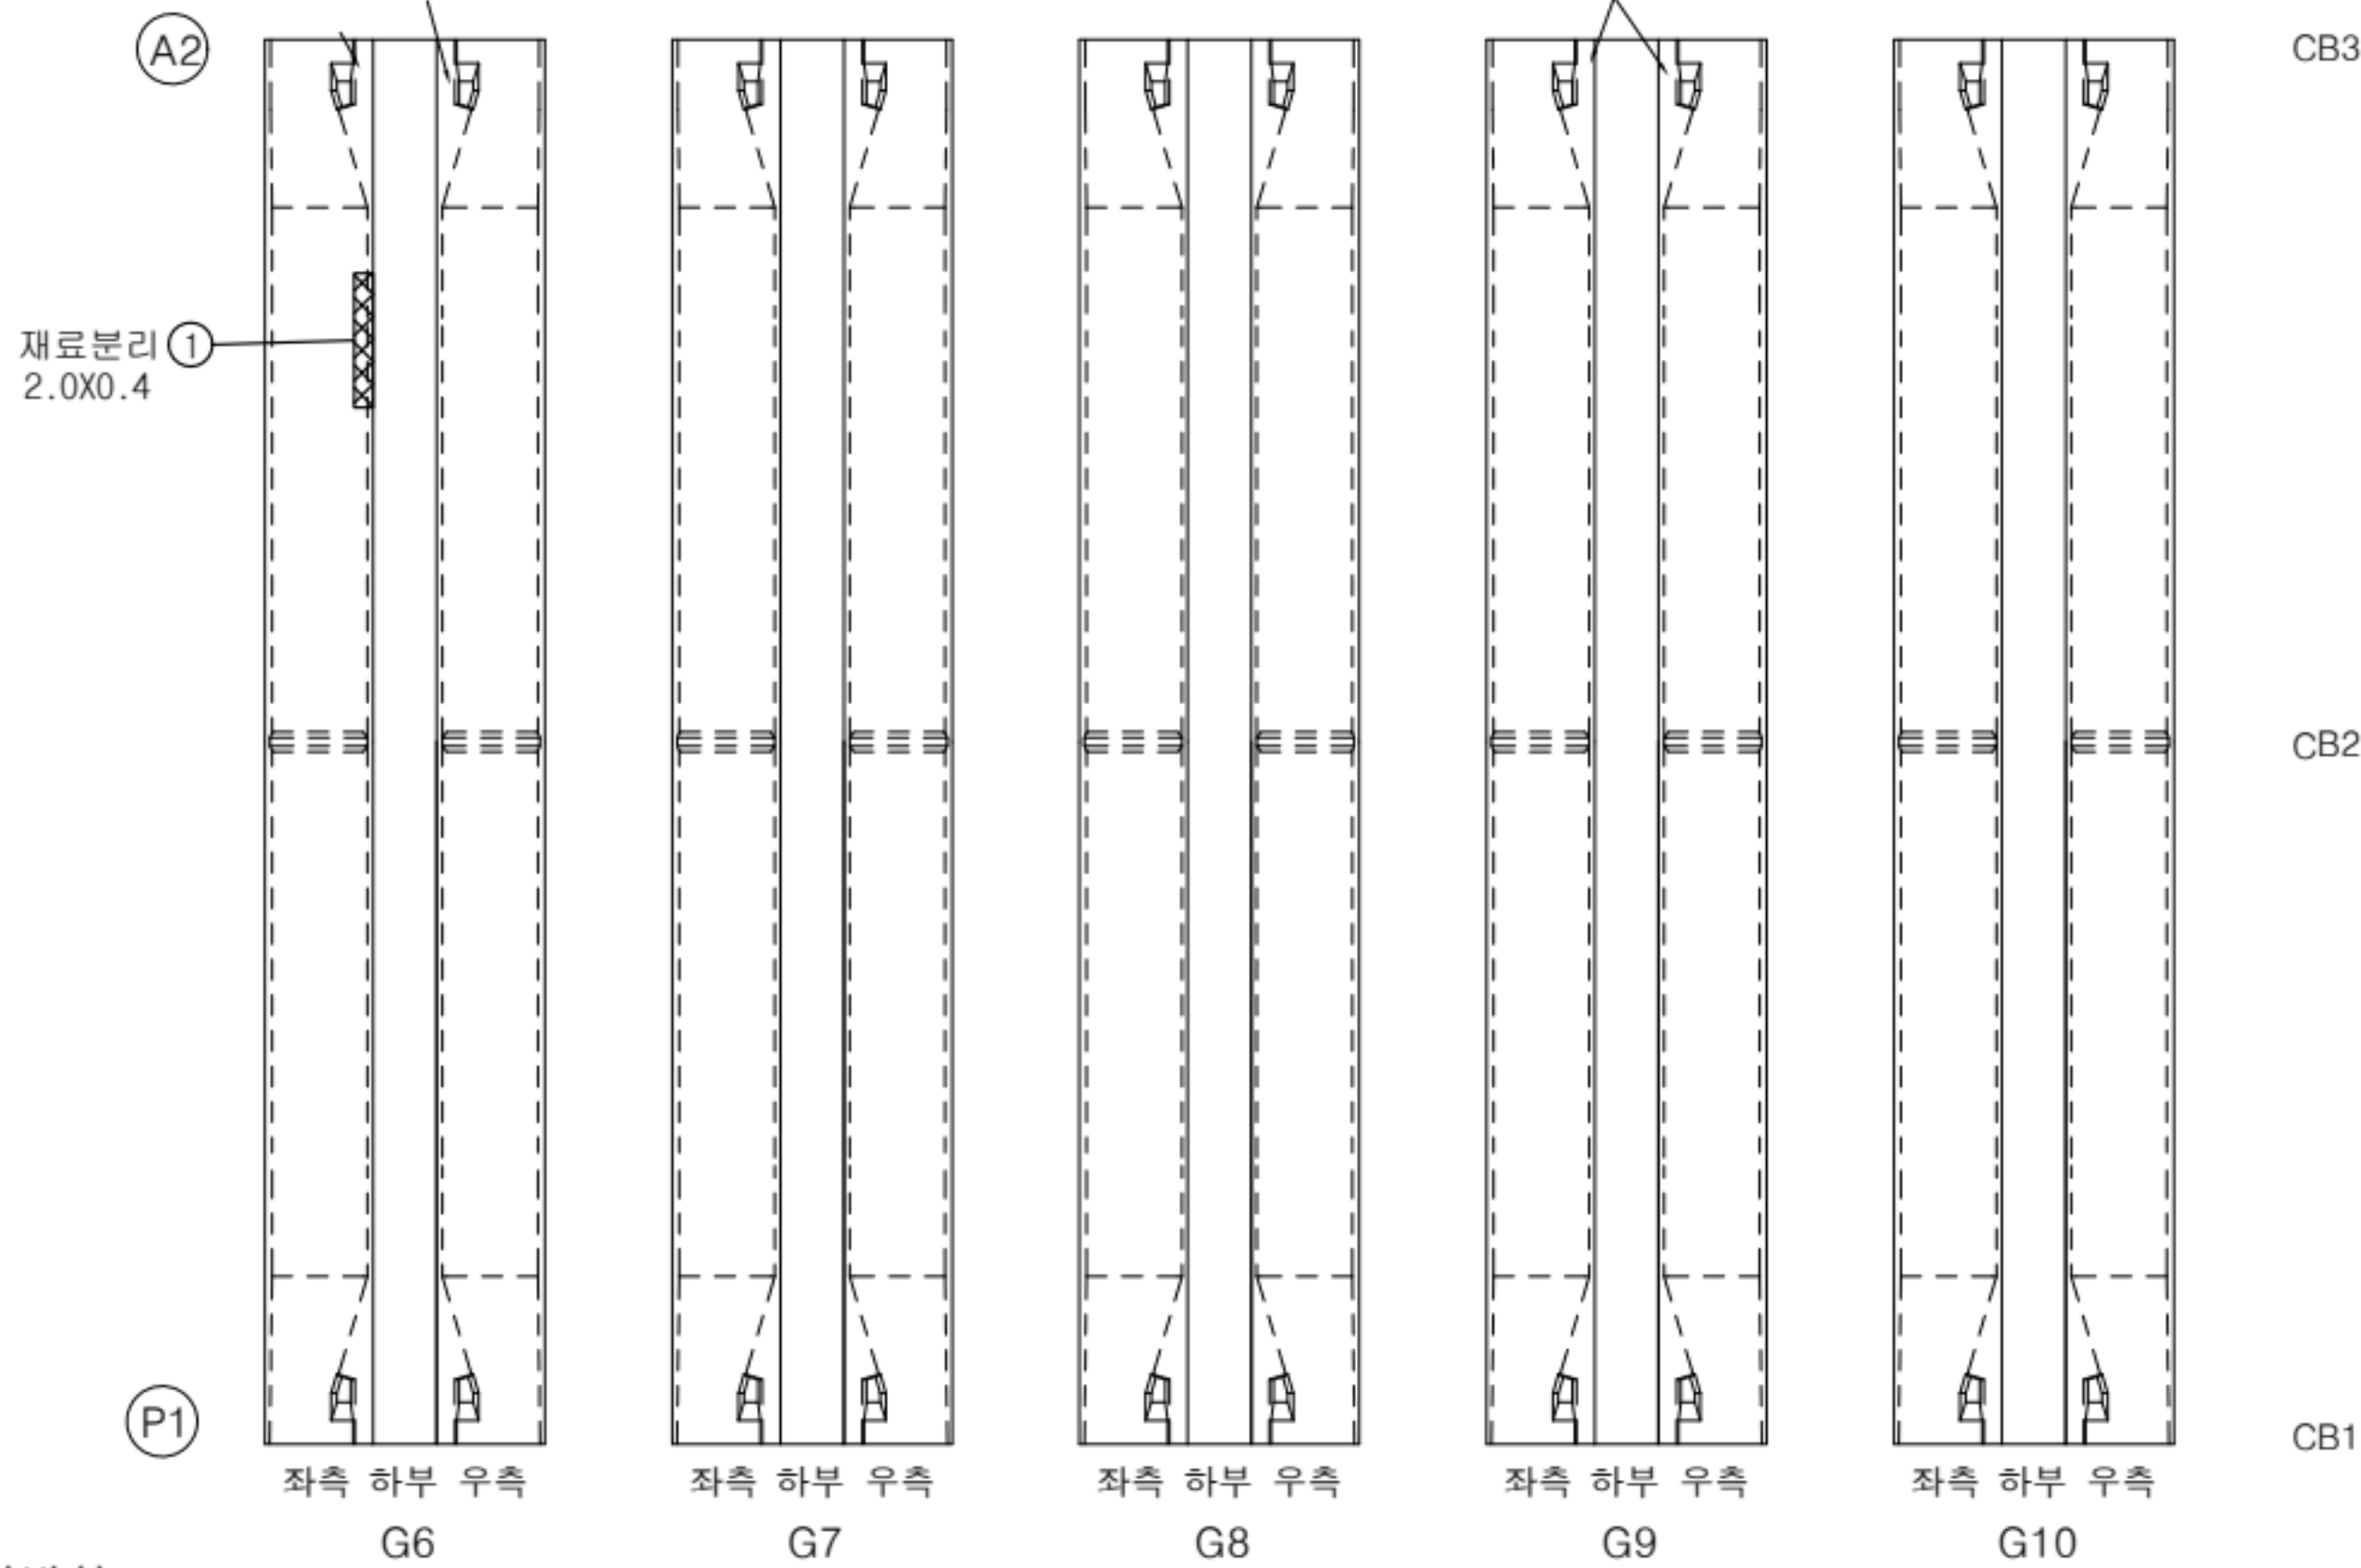
ID : 삼원들천교 거더(G6~G10)

| 번호 | 구분 | 결함 내용 | 손상규모 | | | | | | 비고 |
|---|---|---|---|---|---|---|---|---|---|
| 1 | 신규 | 재료분리 | - | 2.0 | 0.4 | 1 | 0.8 | m³ | - |

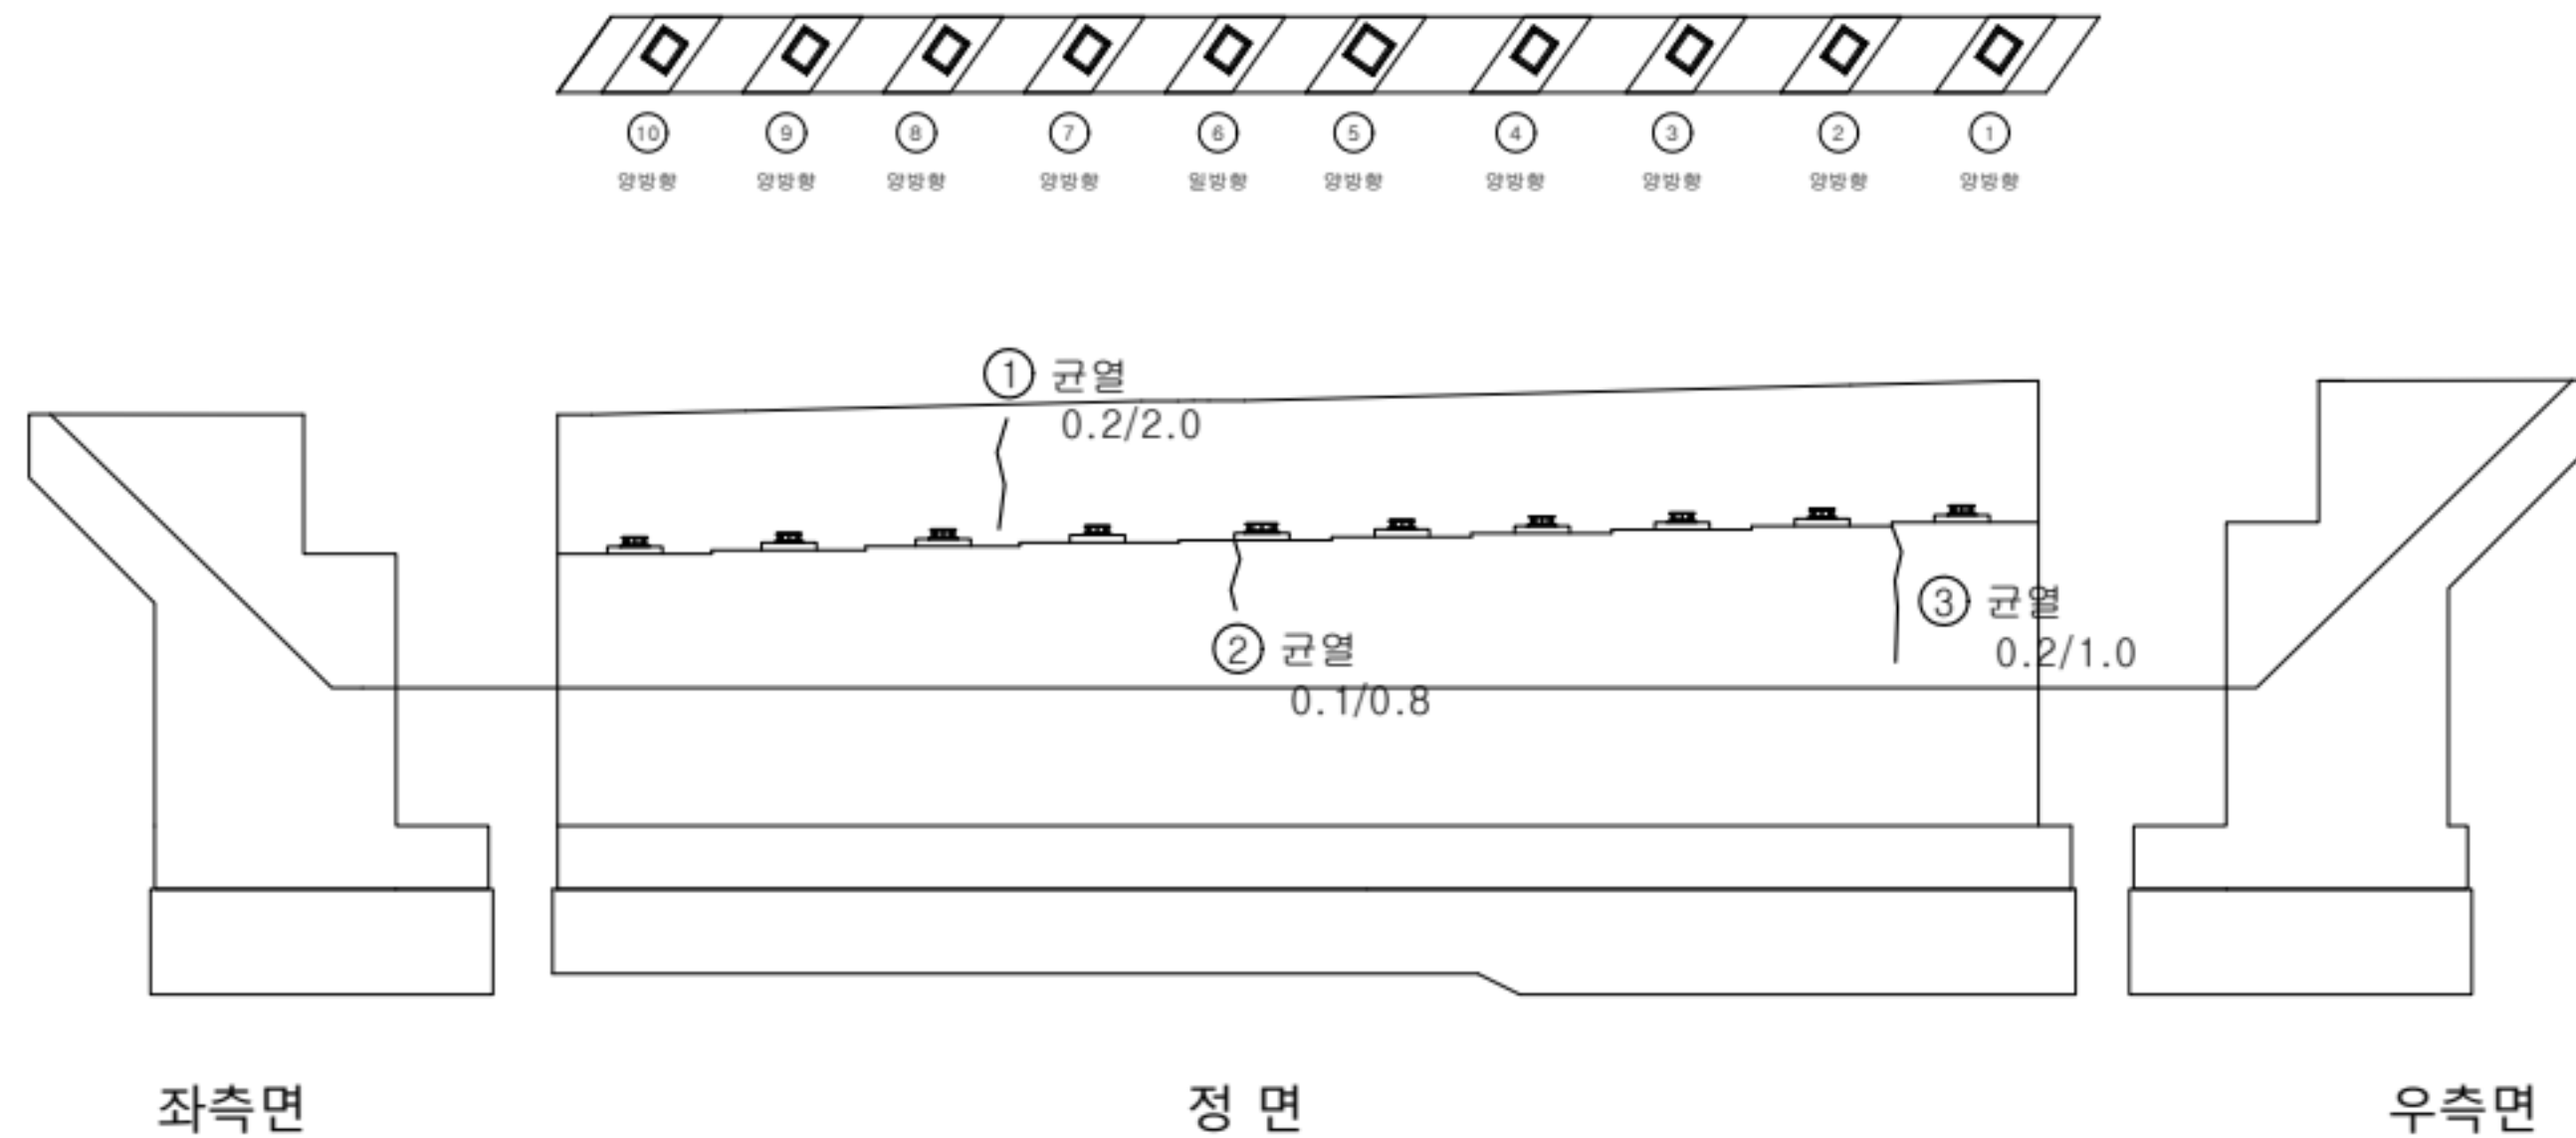
ID : 삼원들천교 교대(A1)

| 번호 | 구분 | 결함 내용 | 손상규모 | | | | | | 비고 |
|---|---|---|---|---|---|---|---|---|---|
| 1 | 신규 | 균열 | 0.2 | - | 2.0 | 1 | 2.0 | m | - |
| 2 | 신규 | 균열 | 0.1 | - | 0.8 | 1 | 0.8 | m | - |
| 3 | 신규 | 균열 | 0.2 | - | 1.0 | 1 | 1.0 | m | - |

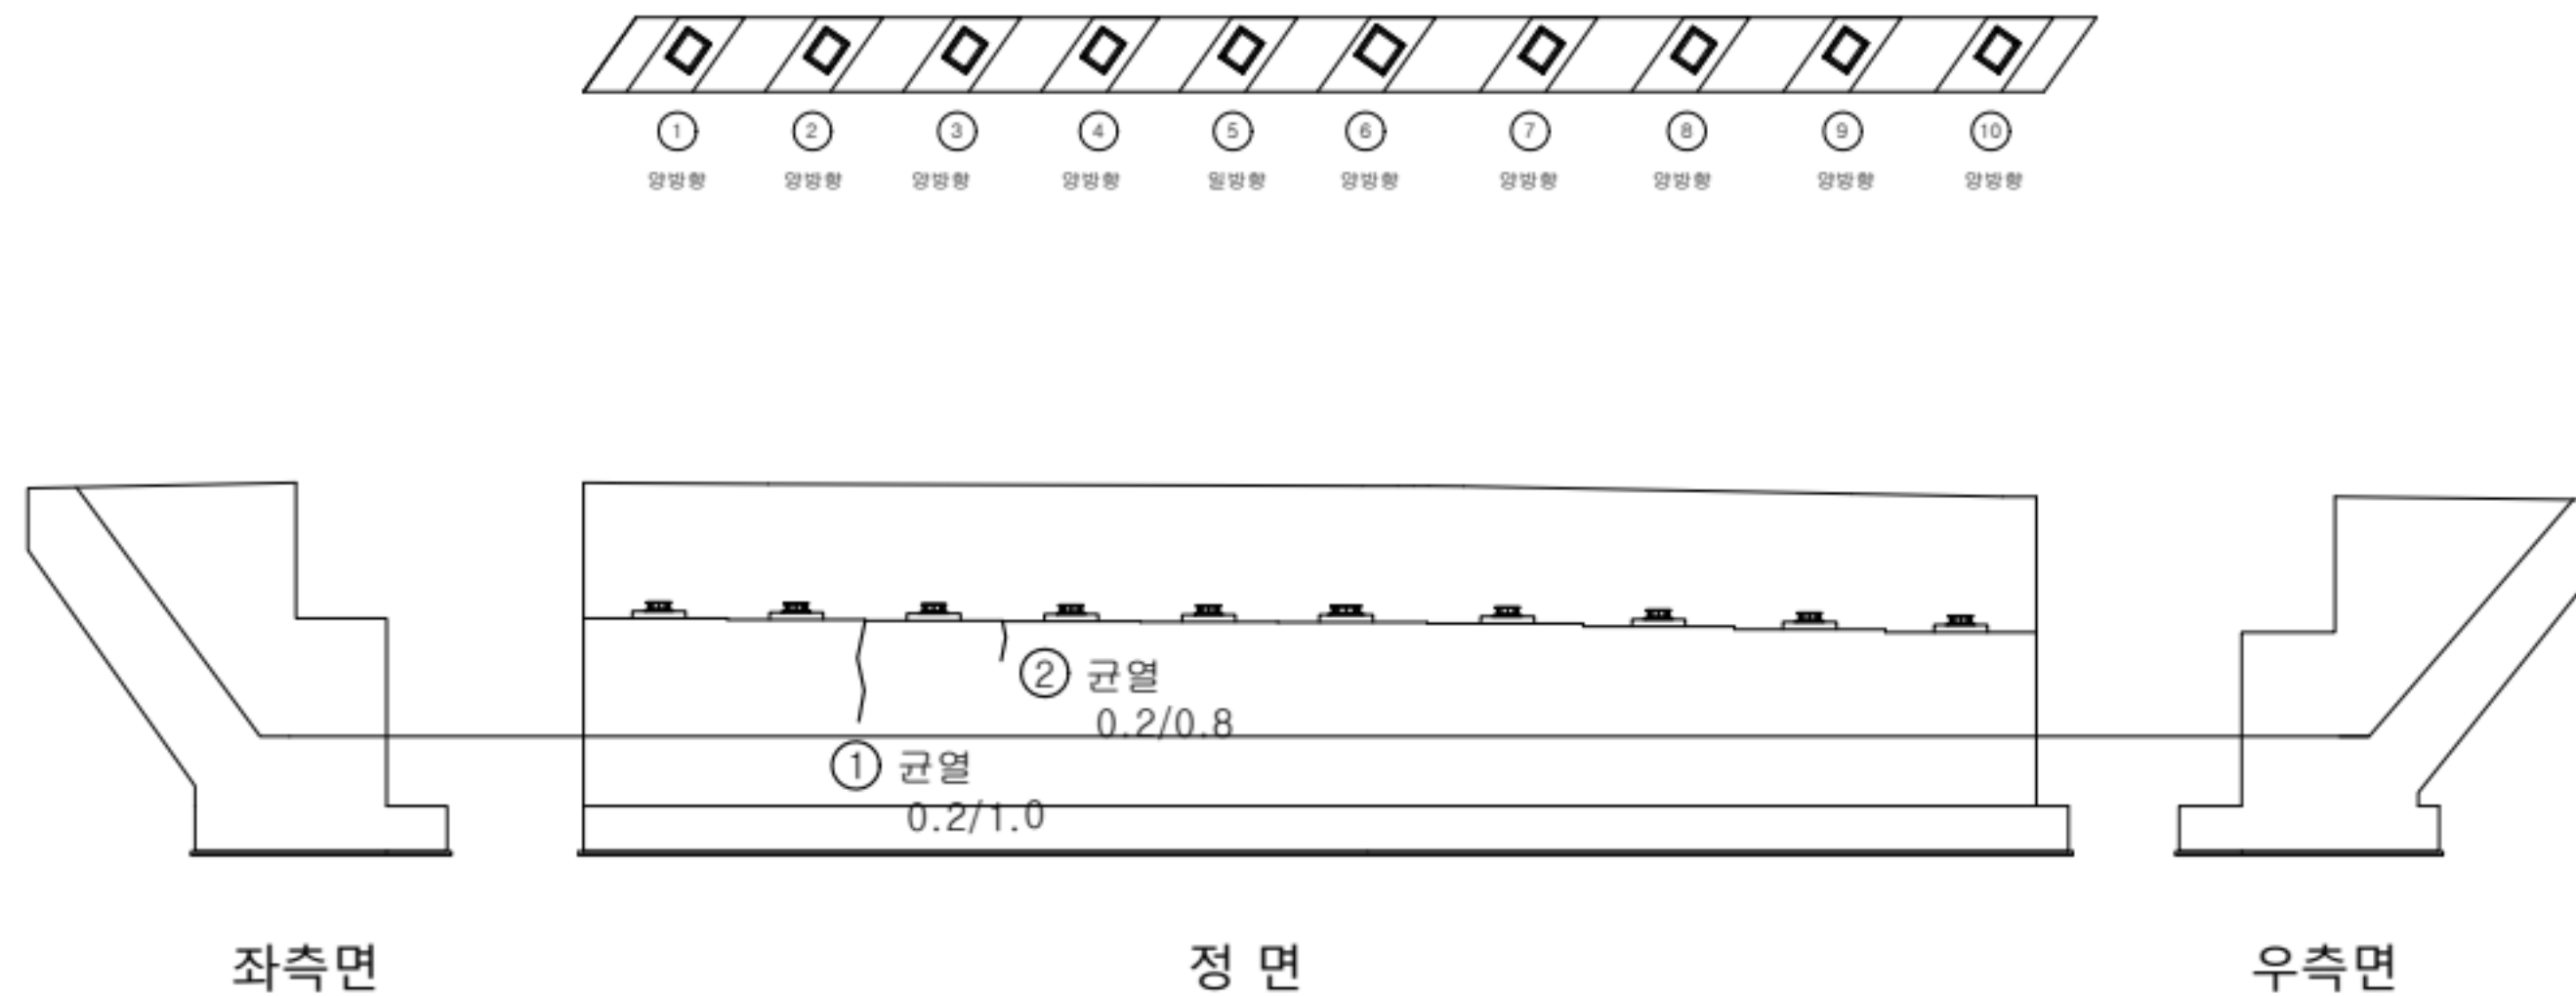
ID : 삼원들천교 교대(A2)

| 번호 | 구분 | 결함내용 | 손상규모 | | | | | | 비고 |
|---|---|---|---|---|---|---|---|---|---|
| 1 | 신규 | 균열 | 0.2 | - | 1.0 | 1 | 1.0 | m | - |
| 2 | 신규 | 균열 | 0.2 | - | 0.8 | 1 | 0.8 | m | - |
