## 26. 삼원들천교

| 용역명 | 서부내륙고속도로 2025년 시설물 정기안전점검 용역(하반기) |

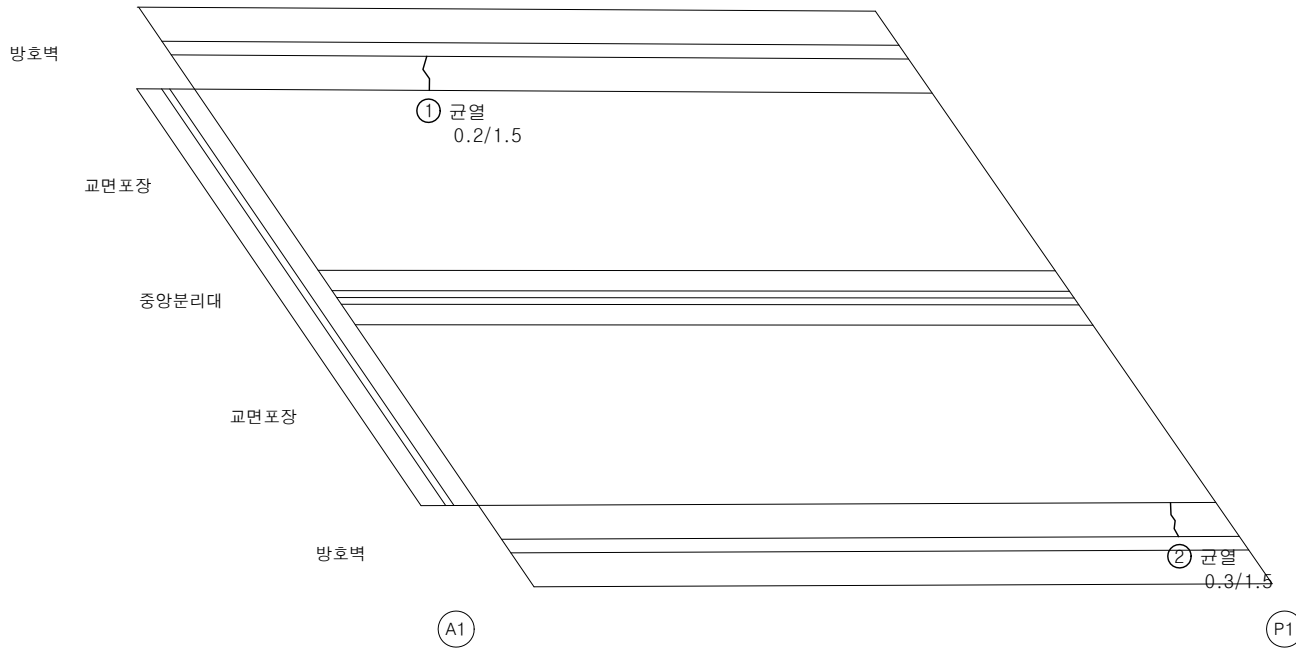
ID : 삼원들천교 바닥판 상면(S1)

| 번호 | 구분 | 결함 내용 | 손상규모 | | | | | | 비고 |
|---|---|---|---|---|---|---|---|---|---|
| 1 | 신규 | 균열 | 0.2 | - | 1.5 | 1 | 1.5 | m | - |
| 2 | 신규 | 균열 | 0.3 | - | 1.5 | 1 | 1.5 | m | - |

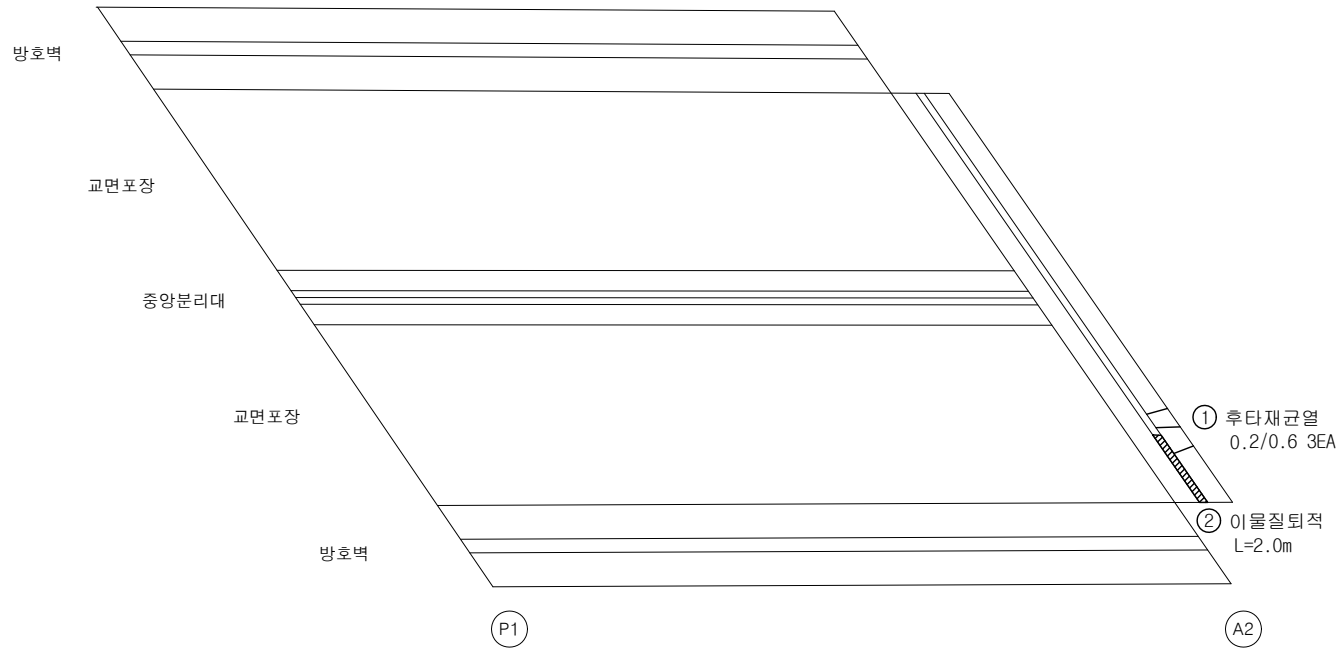
ID : 삼원들천교 바닥판 상면(S2)

| 번호 | 구분 | 결함내용 | 손상규모 | | | | | | 비고 |
|---|---|---|---|---|---|---|---|---|---|
| 1 | 신규 | 후타재균열 | 0.2 | - | 0.6 | 3 | 1.8 | m | - |
| 2 | 신규 | 이물질퇴적 | - | - | 2.0 | 1 | 2.0 | m | - |

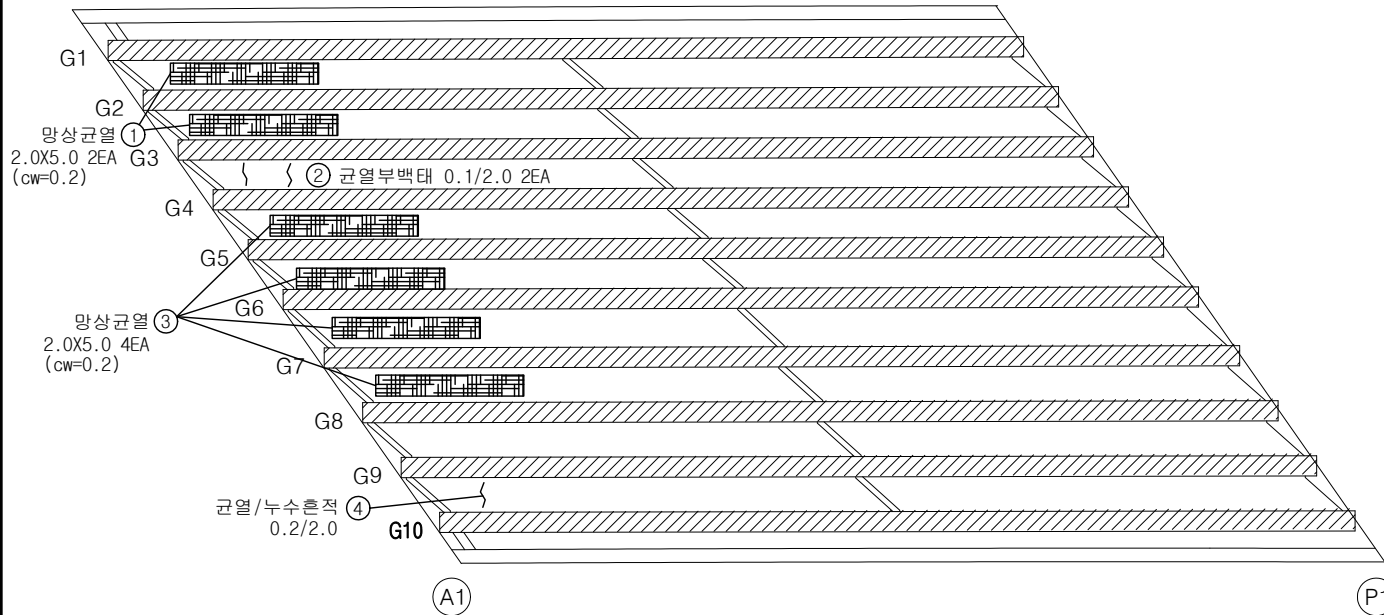
ID : 삼원들천교 바닥판 하면(S1)

| 번호 | 구분 | 결함 내용 | 손상규모 | | | | | | 비고 |
|---|---|---|---|---|---|---|---|---|---|
| 1 | 신규 | 망상균열 | 0.2 | 2.0 | 5.0 | 2 | 20.0 | m² | - |
| 2 | 신규 | 균열부백태 | 0.1 | - | 2.0 | 2 | 4.0 | m | - |
| 3 | 신규 | 망상균열 | 0.2 | 2.0 | 5.0 | 4 | 40.0 | m² | - |
| 4 | 신규 | 균열/누수흔적 | 0.2 | - | 2.0 | 1 | 2.0 | m | - |

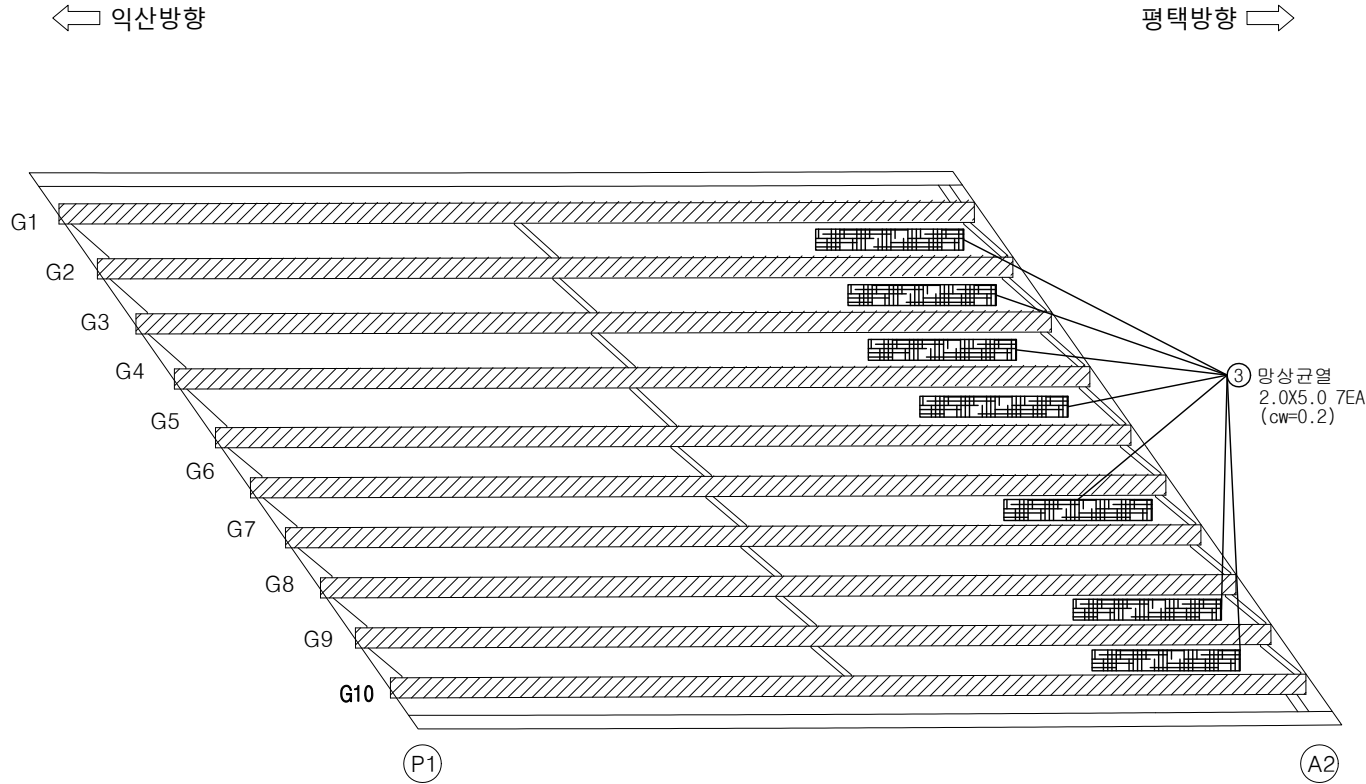
ID : 삼원들천교 바닥판 하면(S2)

| 번호 | 구분 | 결함내용 | 손상규모 | | | | | | 비고 |
|---|---|---|---|---|---|---|---|---|---|
| 1 | 신규 | 망상균열 | 0.2 | 2.0 | 5.0 | 7 | 70.0 | m² | - |

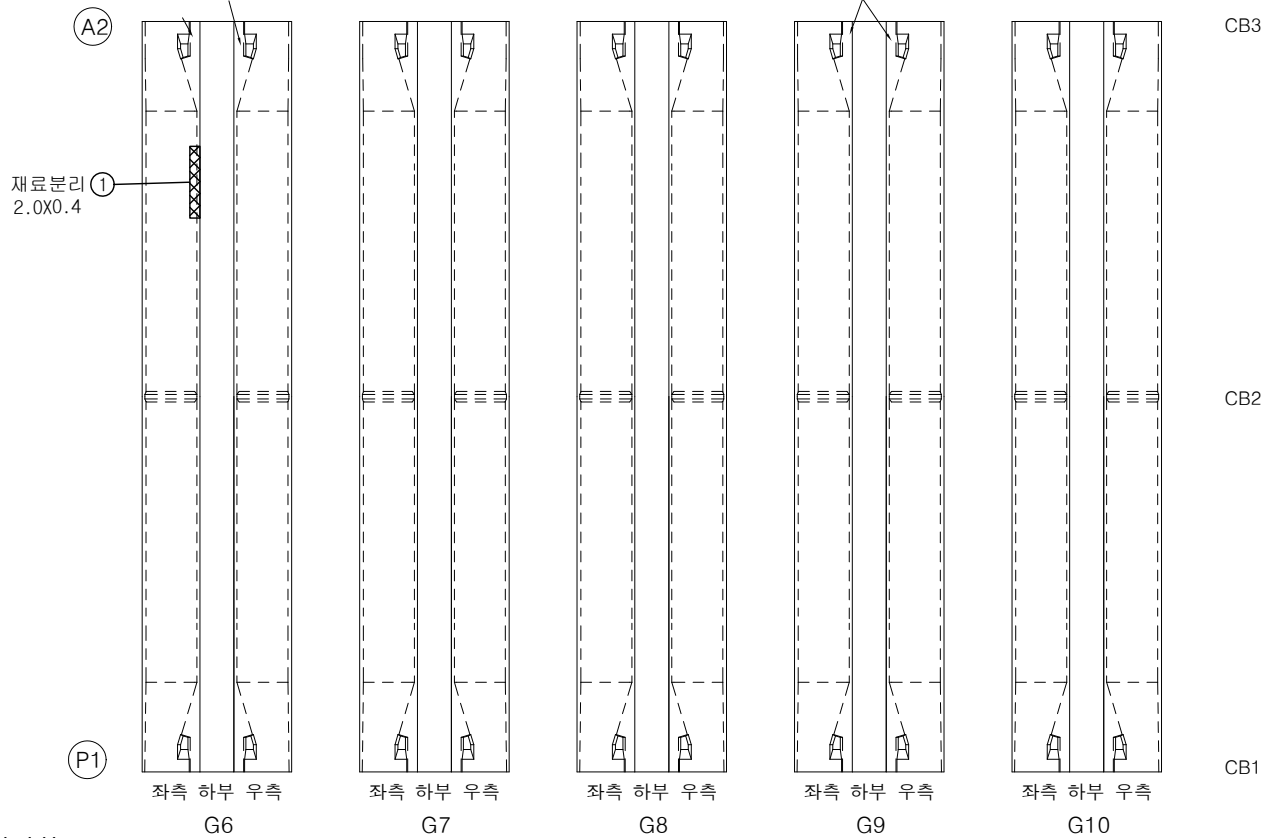
ID : 삼원들천교 거더(G6~G10)

| 손상 현황 표 | | | | | | | | | |
|---|---|---|---|---|---|---|---|---|---|
| 1 | 신규 | 재료분리 | - | 2.0 | 0.4 | 1 | 0.8 | m² | - |

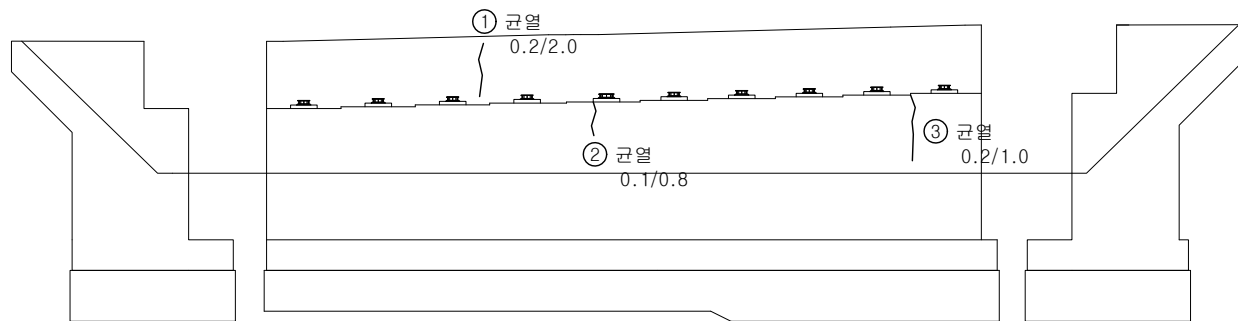
ID : 삼원들천교 교대(A1)

| 번호 | 구분 | 결함 내용 | 손상규모 | | | | | | 비고 |
|---|---|---|---|---|---|---|---|---|---|
| 1 | 신규 | 균열 | 0.2 | - | 2.0 | 1 | 2.0 | m | - |
| 2 | 신규 | 균열 | 0.1 | - | 0.8 | 1 | 0.8 | m | - |
| 3 | 신규 | 균열 | 0.2 | - | 1.0 | 1 | 1.0 | m | - |

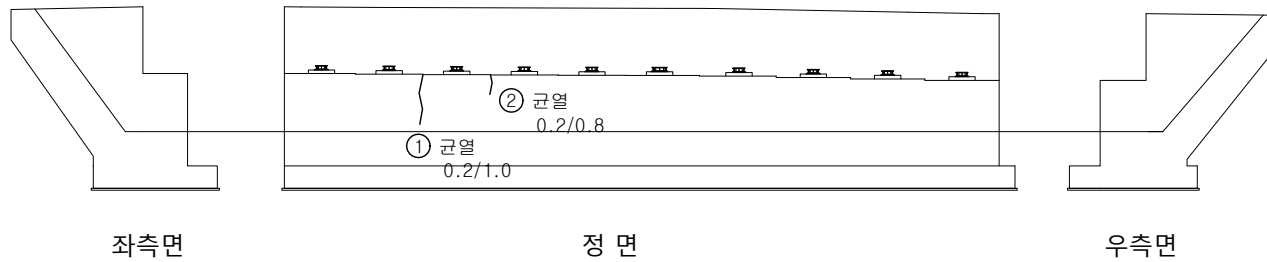
ID : 삼원들천교 교대(A2)

| 번호 | 구분 | 결함 내용 | 손상규모 | | | | | | 비고 |
|---|---|---|---|---|---|---|---|---|---|
| 1 | 신규 | 균열 | 0.2 | - | 1.0 | 1 | 1.0 | m | - |
| 2 | 신규 | 균열 | 0.2 | - | 0.8 | 1 | 0.8 | m | - |
