## 26. 삼원들천교

ID : 삼원들천교 바닥판 상면(S1)

| 용역명 | 서부내륙고속도로 2025년 시설물 정기안전점검 용역(하반기) |
| 시설물명 | 삼원들천교 |

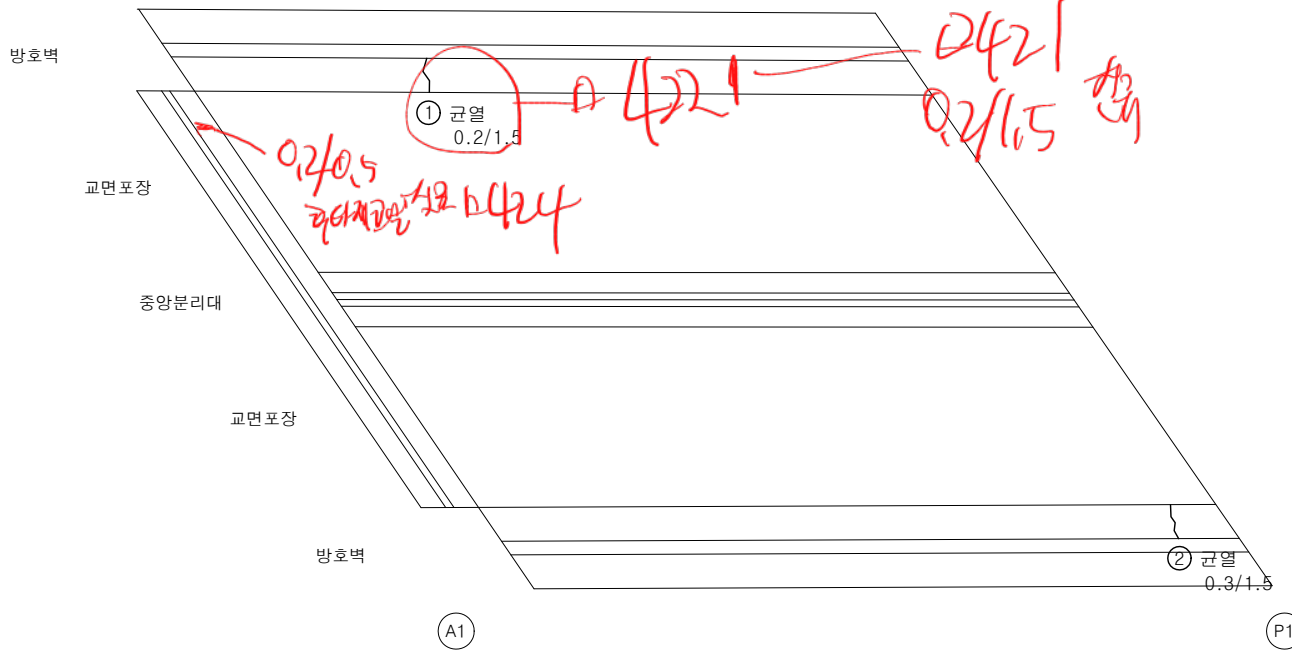
| 번호 | 구분 | 결함 내용 | 손상규모 | | | | | | 비고 |
|---|---|---|---|---|---|---|---|---|---|
| 1 | 신규 | 균열 | 0.2 | - | 1.5 | 1 | 1.5 | m | - |
| 2 | 신규 | 균열 | 0.3 | - | 1.5 | 1 | 1.5 | m | - |
