## 26. 삼원들천교

ID : 삼원들천교 바닥판 상면(S1)

| 용역명 | 서부내륙고속도로 2025년 시설물 정기안전점검 용역(하반기) |

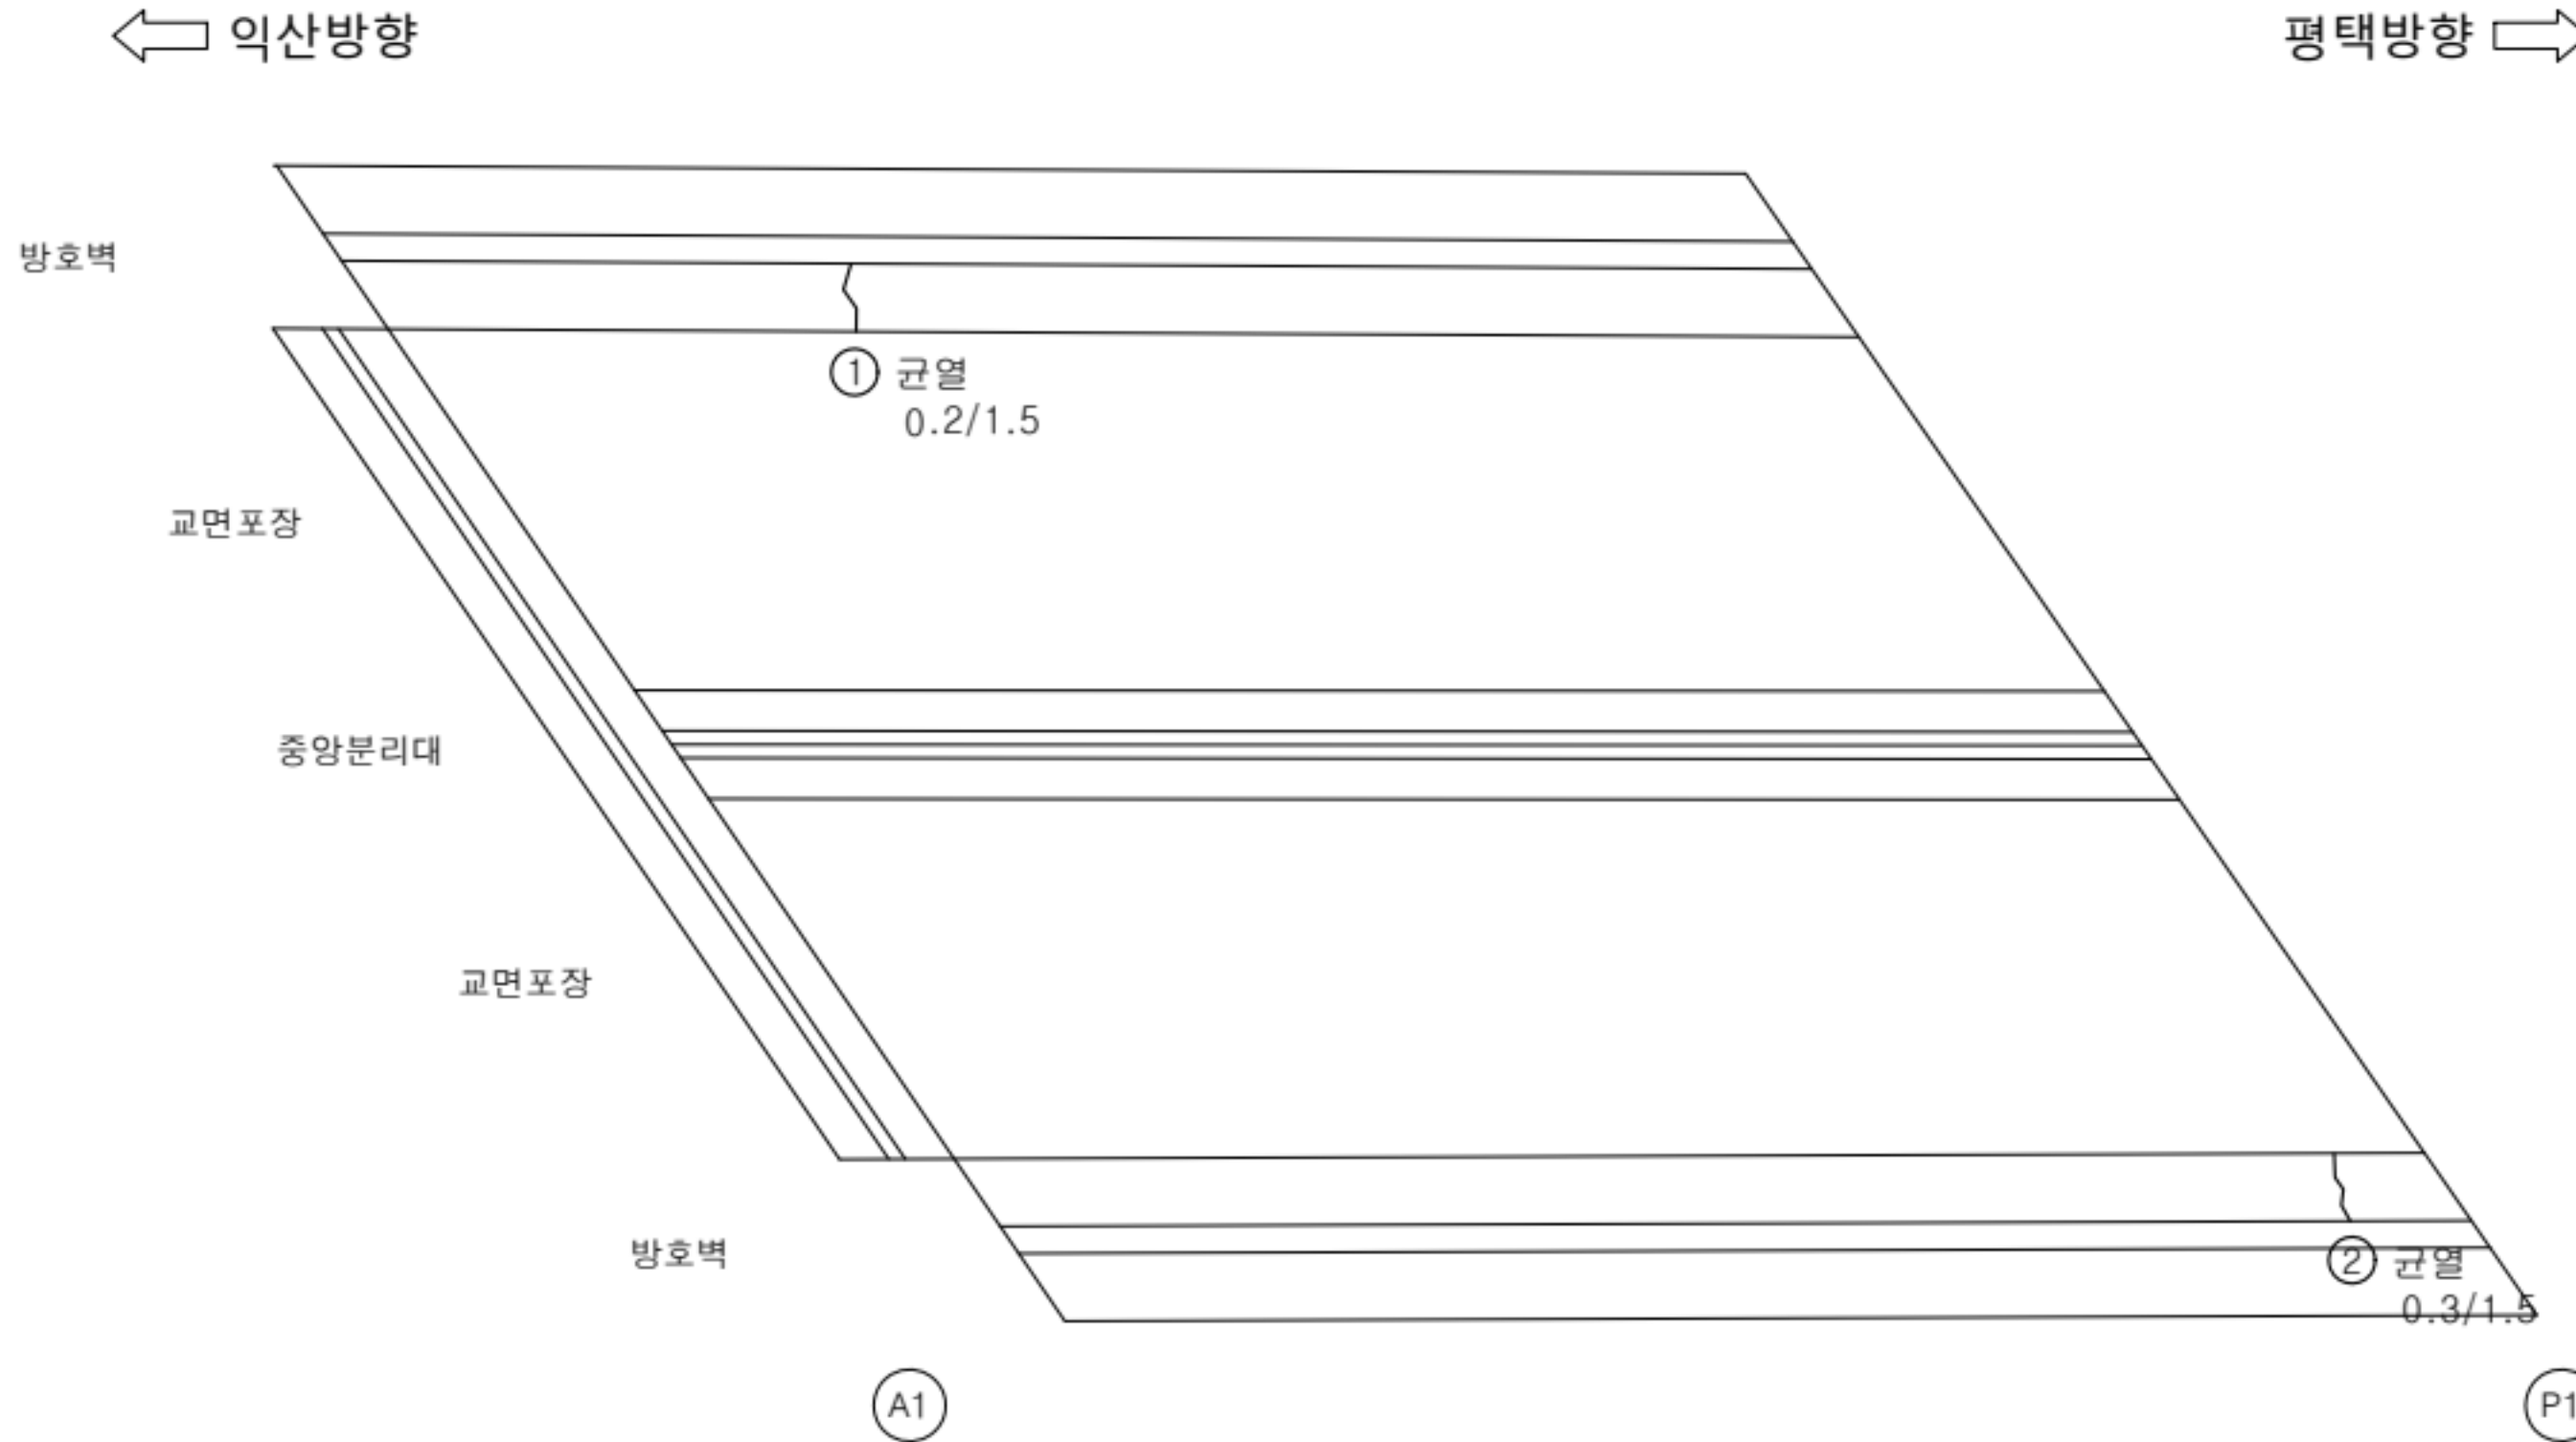
| 번호 | 구분 | 결함내용 | 손상규모 | | | | | | 비고 |
|---|---|---|---|---|---|---|---|---|---|
| 1 | 신규 | 균열 | 0.2 | - | 1.5 | 1 | 1.5 | m | - |
| 2 | 신규 | 균열 | 0.3 | - | 1.5 | 1 | 1.5 | m | - |

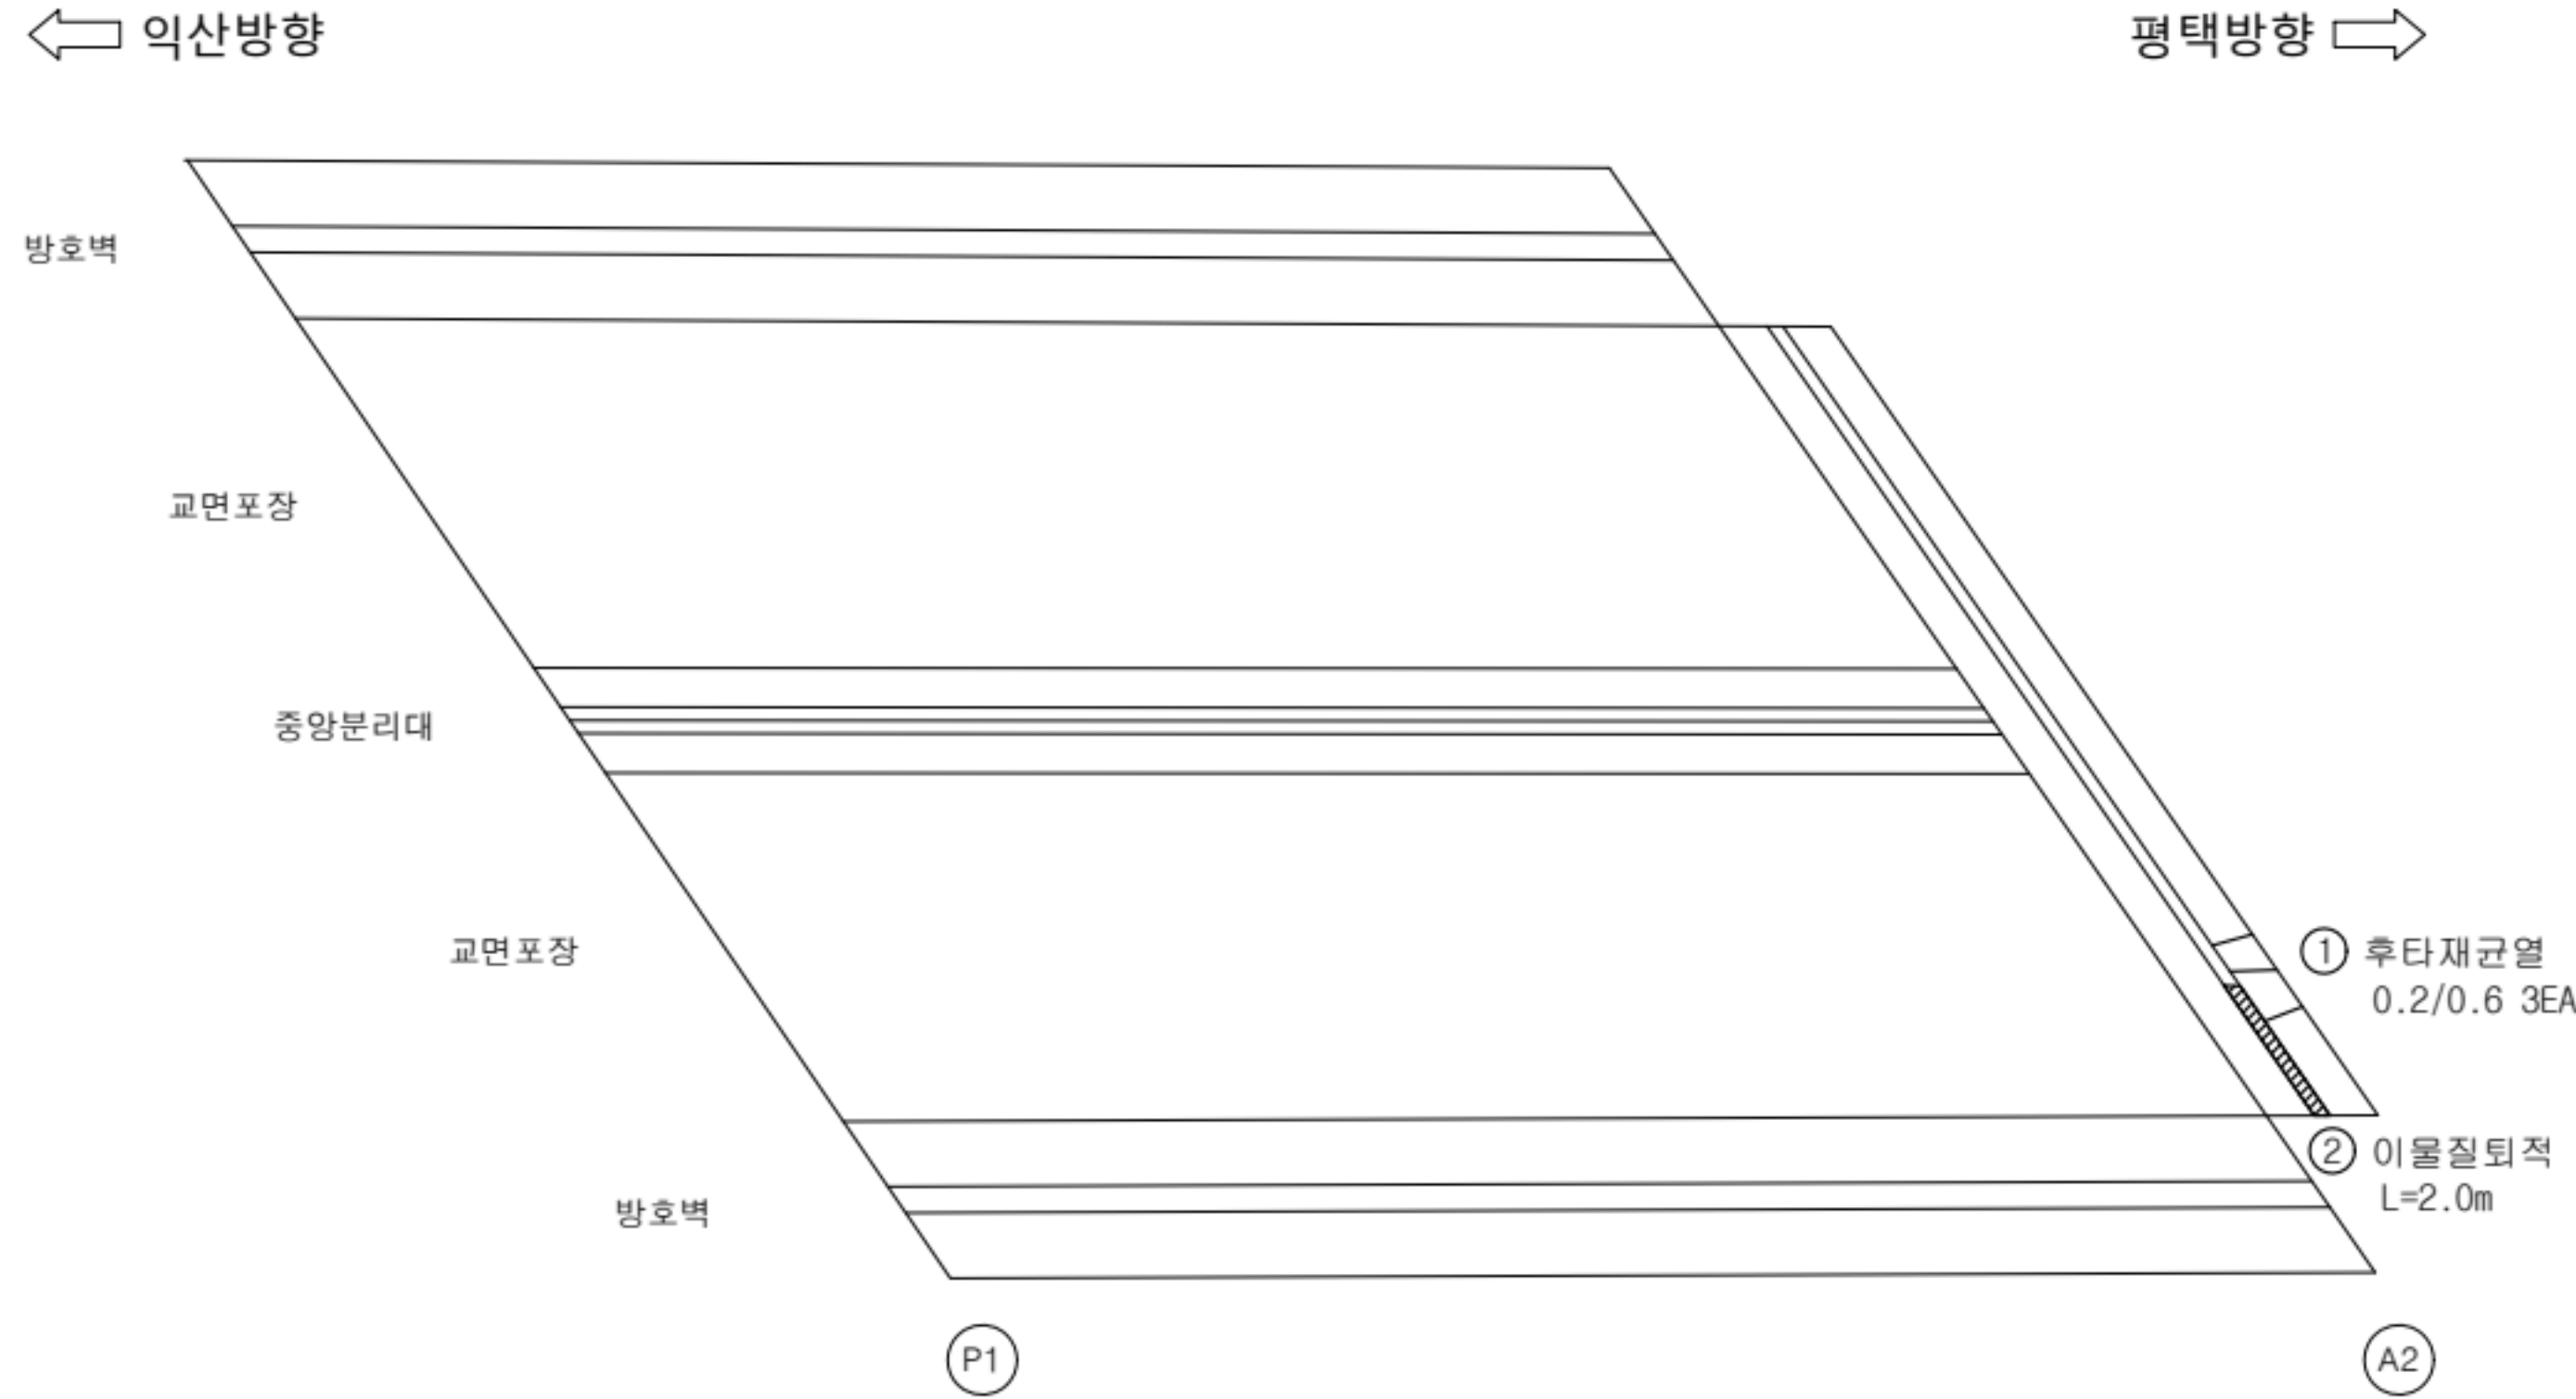
ID : 삼원들천교 바닥판 상면(S2)

| 번호 | 구분 | 결함내용 | 손상규모 | | | | | | 비고 |
|---|---|---|---|---|---|---|---|---|---|
| 1 | 신규 | 후타재균열 | 0.2 | - | 0.6 | 3 | 1.8 | m | - |
| 2 | 신규 | 이물질퇴적 | - | - | 2.0 | 1 | 2.0 | m | - |

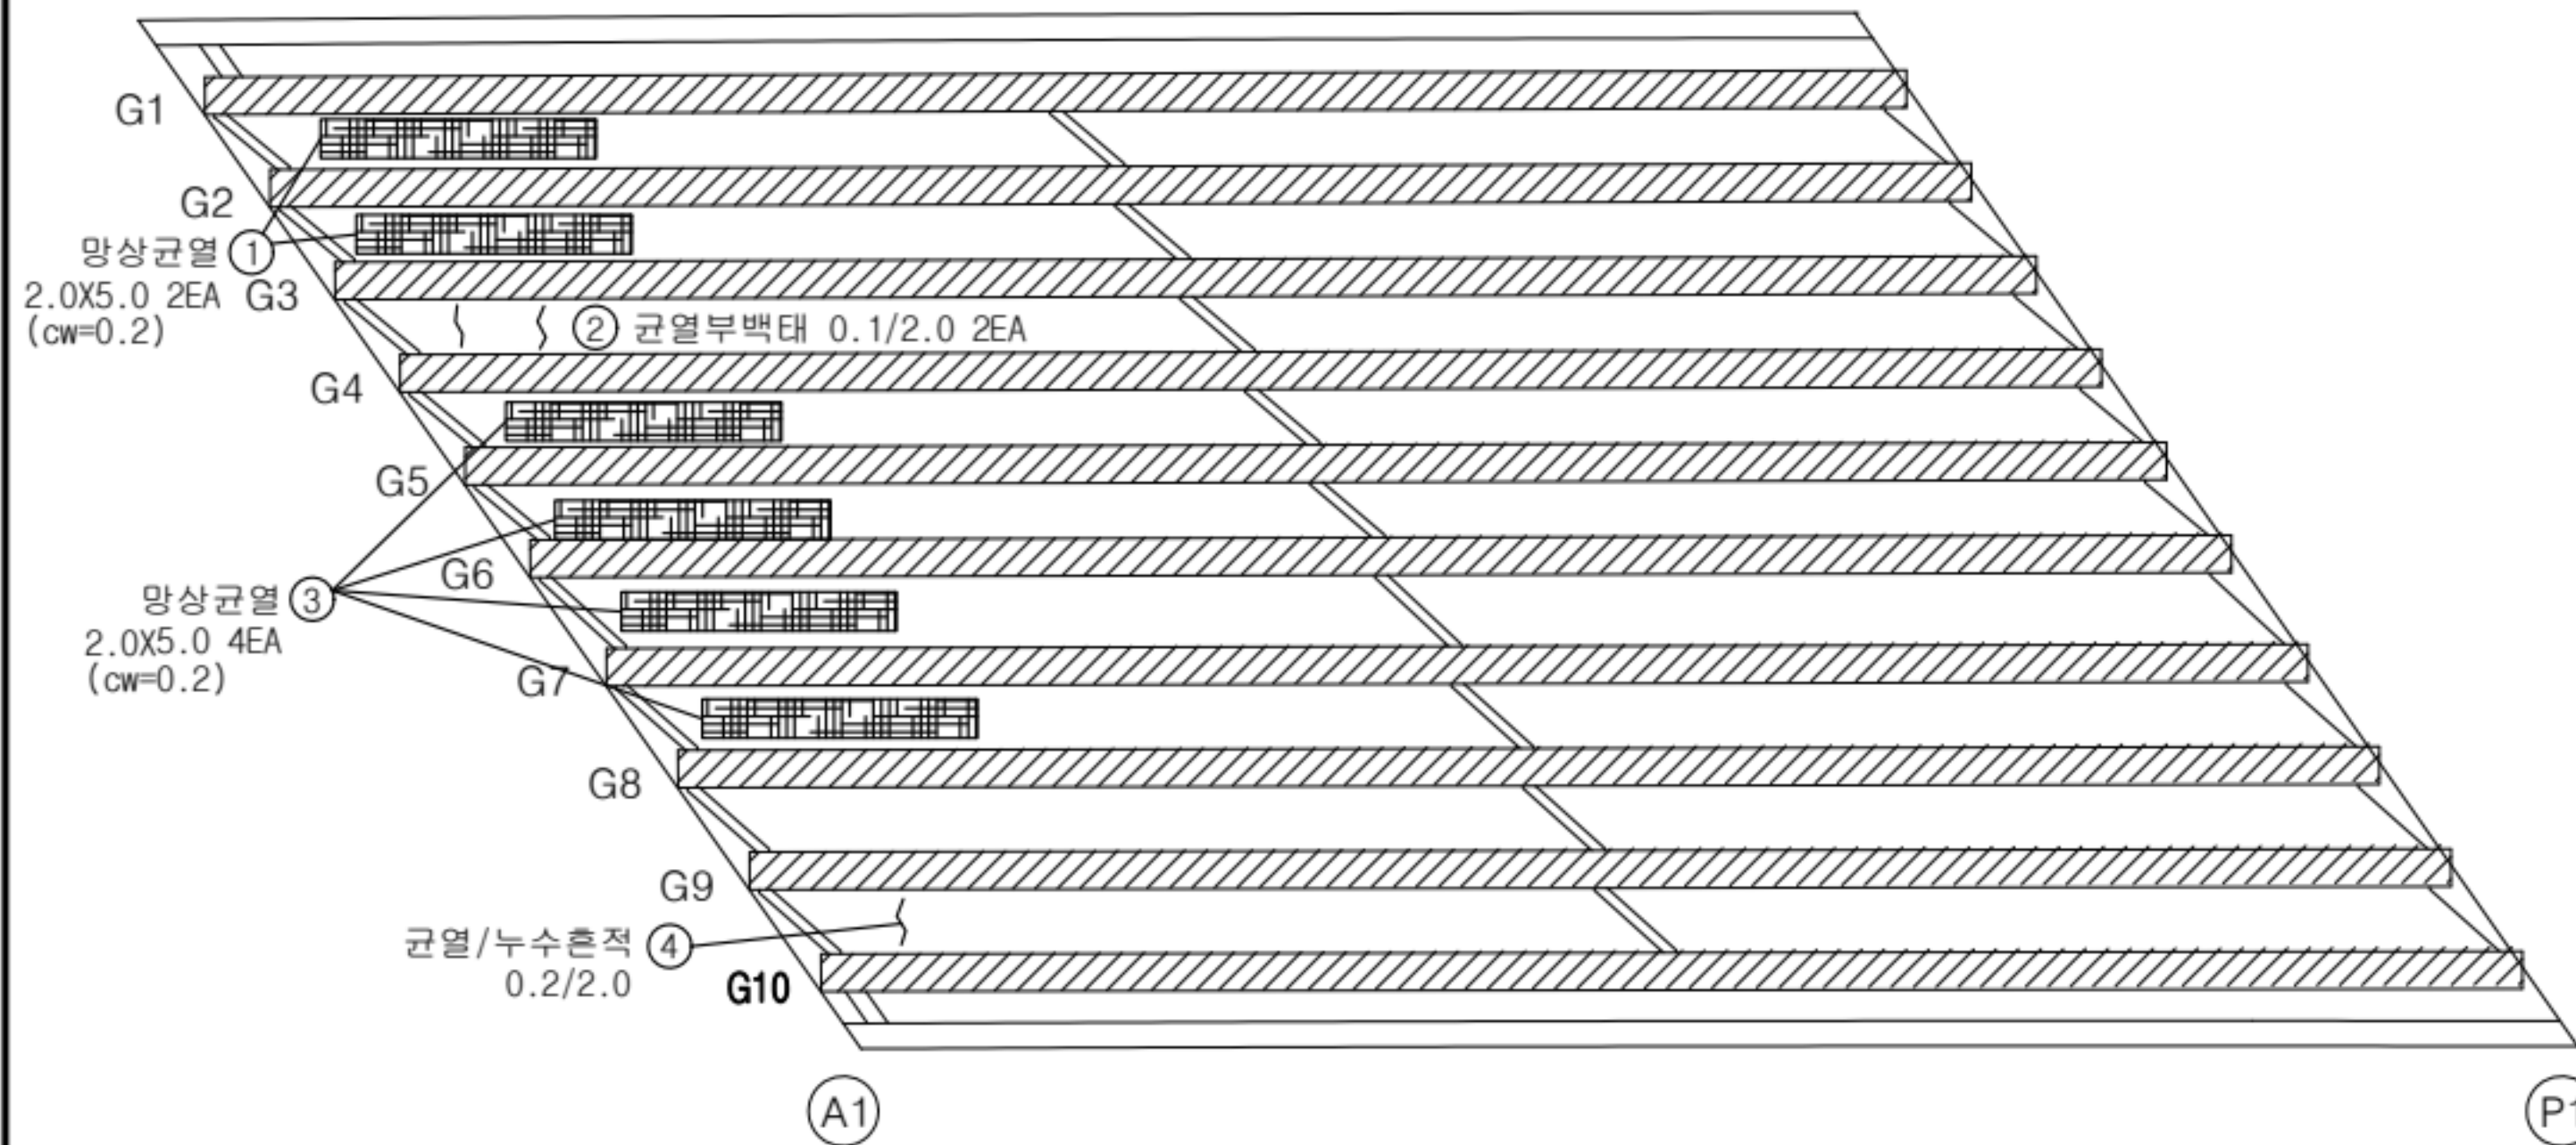
ID : 삼원들천교 바닥판 하면(S1)

| 번호 | 구분 | 결함내용 | 손상규모 | | | | | | 비고 |
|---|---|---|---|---|---|---|---|---|---|
| 1 | 신규 | 망상균열 | 0.2 | 2.0 | 5.0 | 2 | 20.0 | m' | - |
| 2 | 신규 | 균열부백태 | 0.1 | - | 2.0 | 2 | 4.0 | m | - |
| 3 | 신규 | 망상균열 | 0.2 | 2.0 | 5.0 | 4 | 40.0 | m' | - |
| 4 | 신규 | 균열/누수흔적 | 0.2 | - | 2.0 | 1 | 2.0 | m | - |

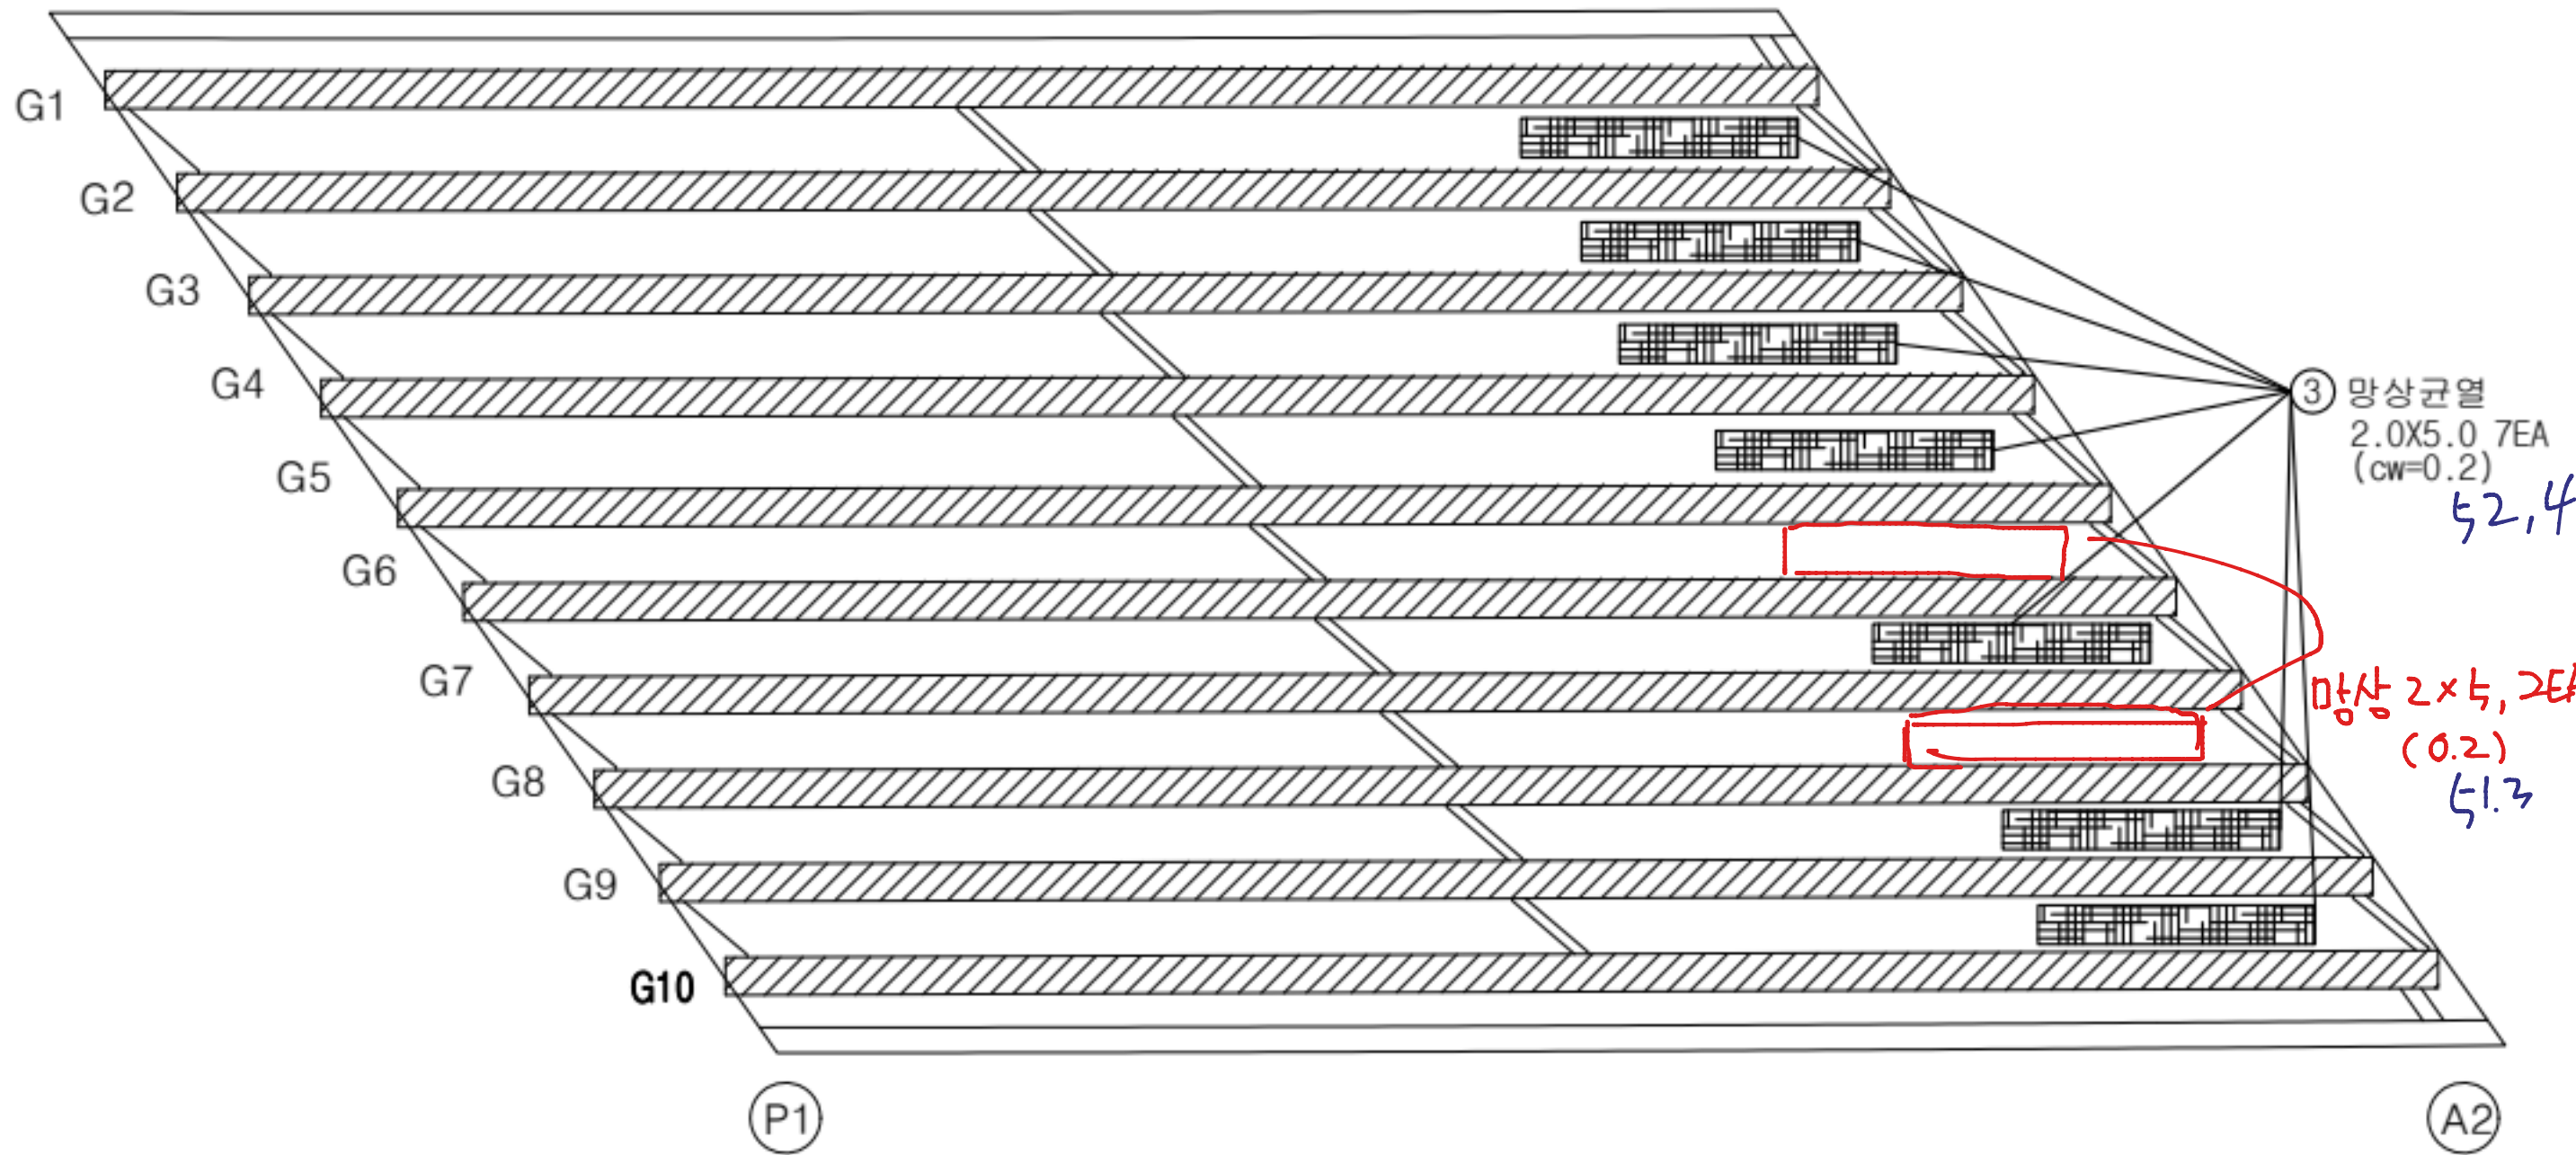
ID : 삼원들천교 바닥판 하면(S2)

| 번호 | 구분 | 결함 내용 | 손상규모 | | | | | | 비고 |
|---|---|---|---|---|---|---|---|---|---|
| 1 | 신규 | 망상균열 | 0.2 | 2.0 | 5.0 | 7 | 70.0 | m² | - |

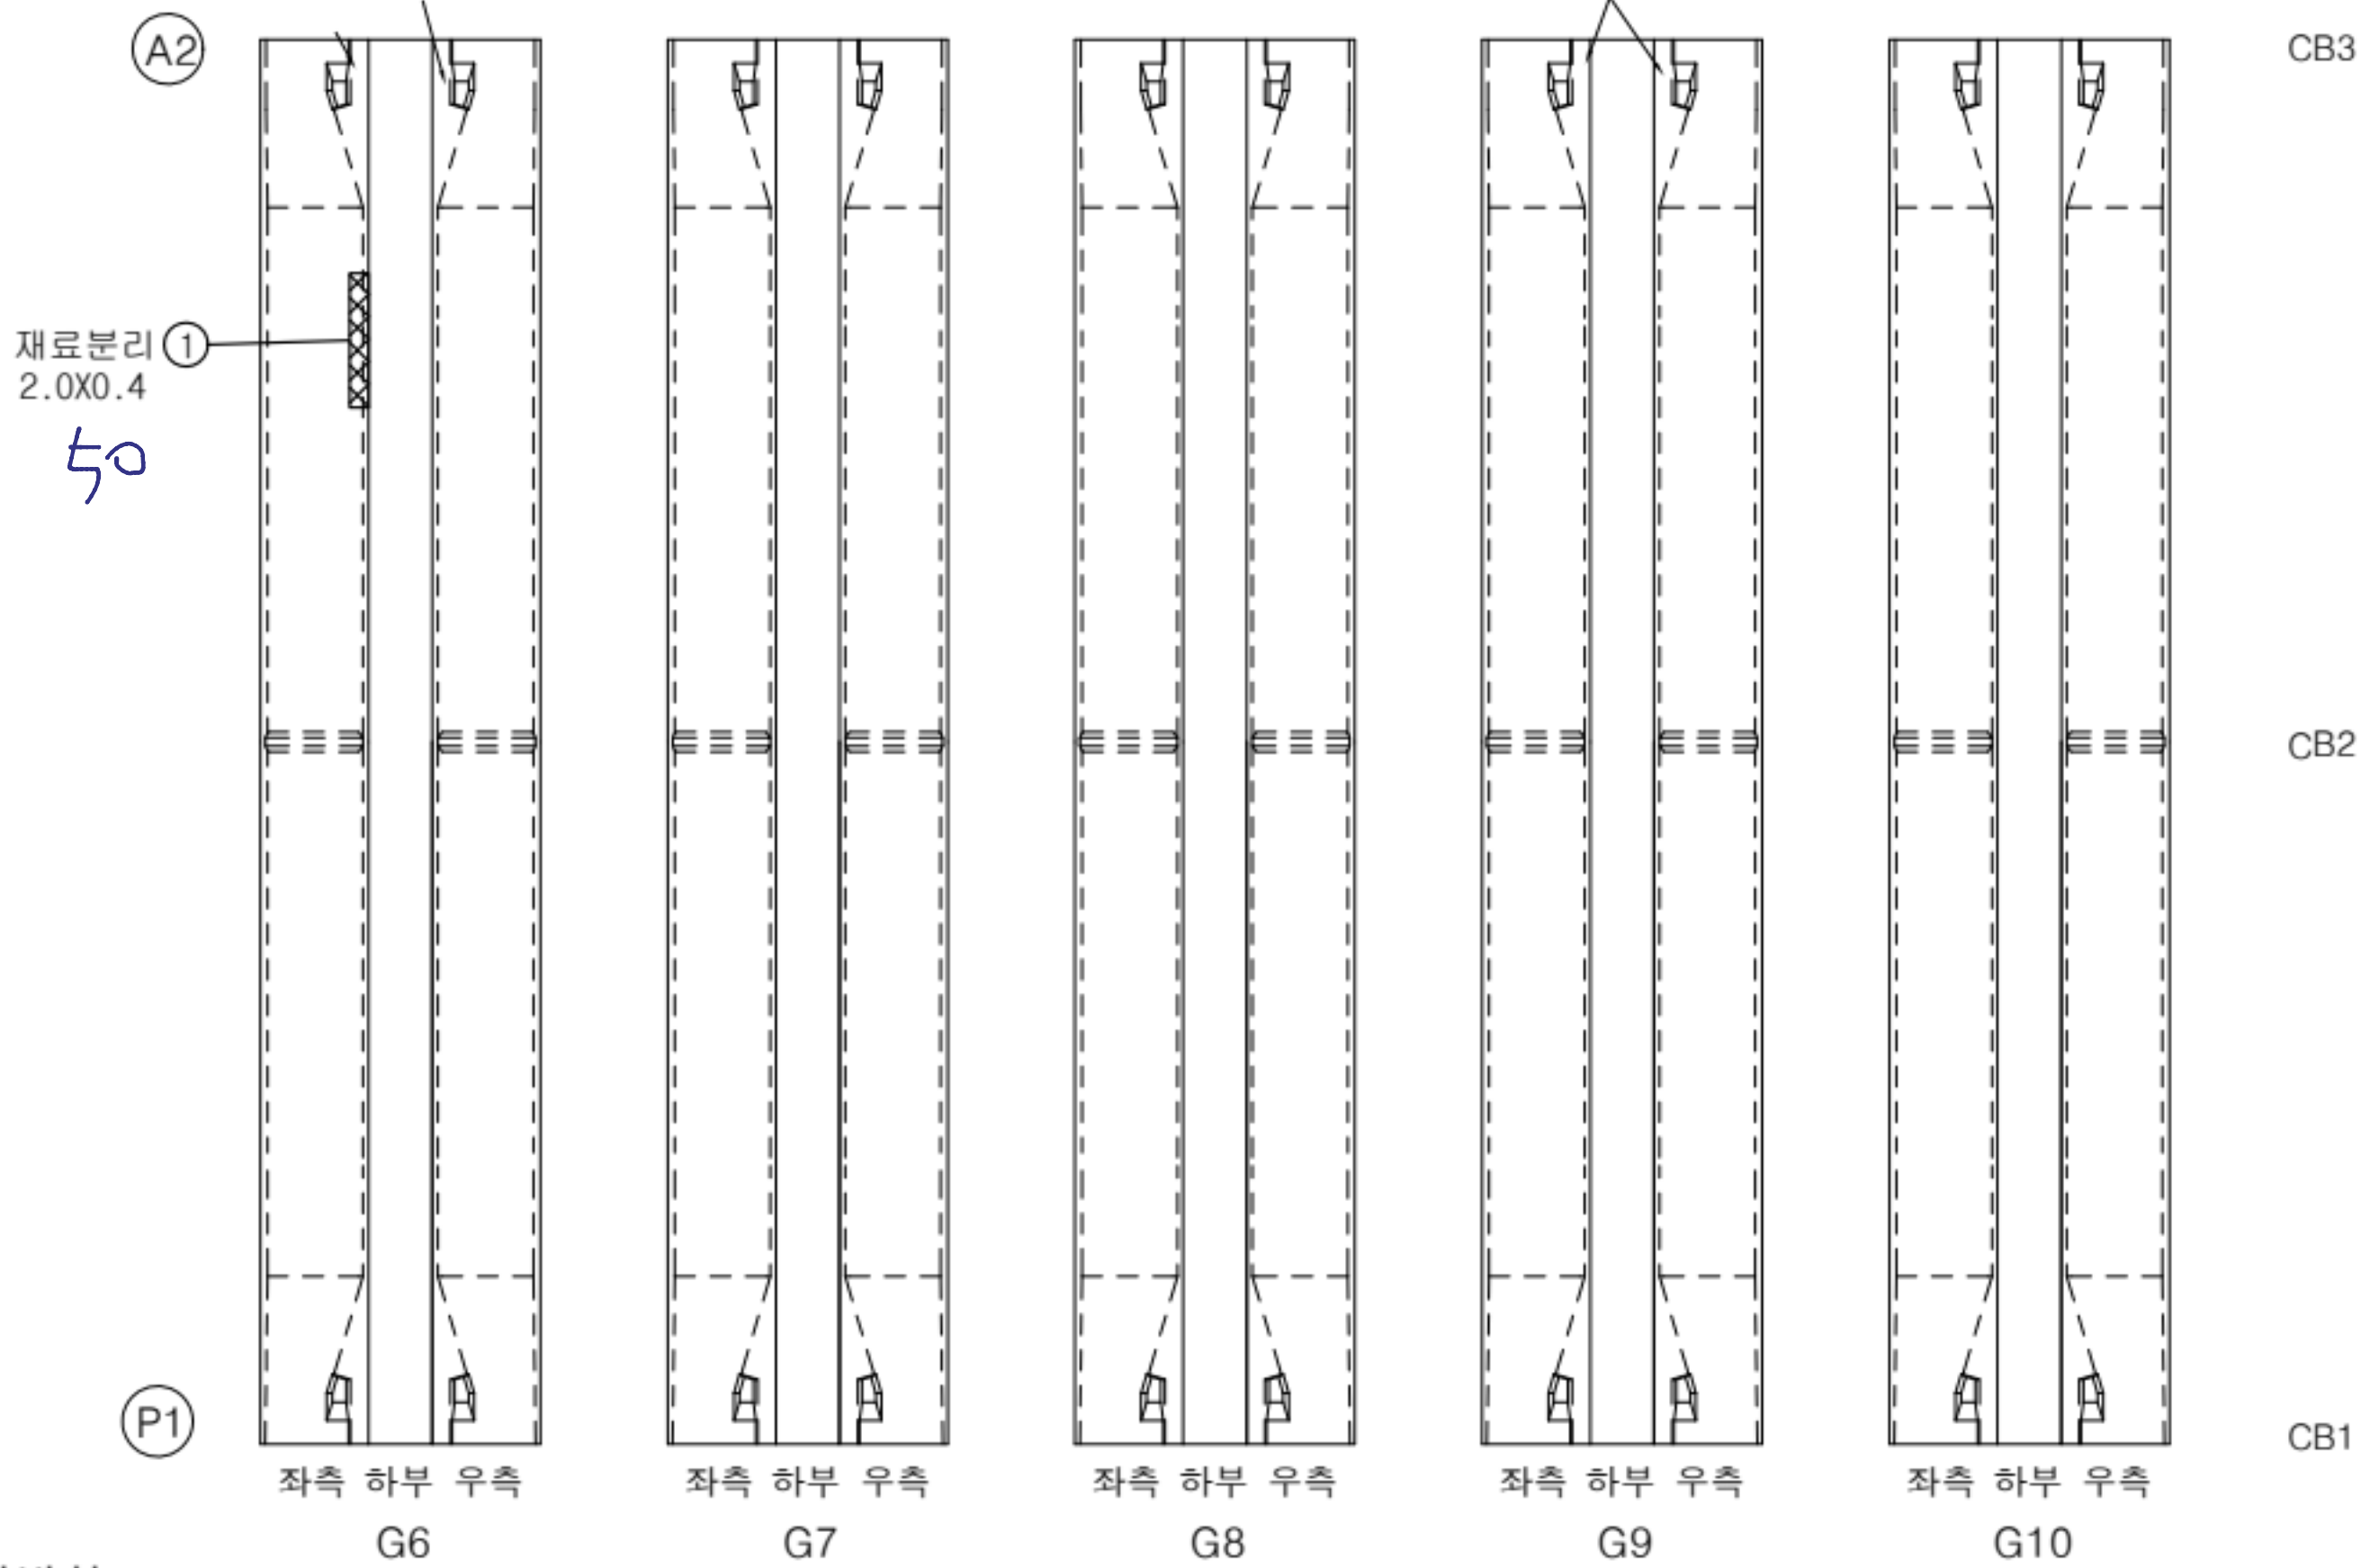
ID : 삼원들천교 거더(G6~G10)

| 번호 | 구분 | 결함 내용 | 손상규모 | | | | | | 비고 |
|---|---|---|---|---|---|---|---|---|---|
| 1 | 신규 | 재료분리 | - | 2.0 | 0.4 | 1 | 0.8 | m³ | - |

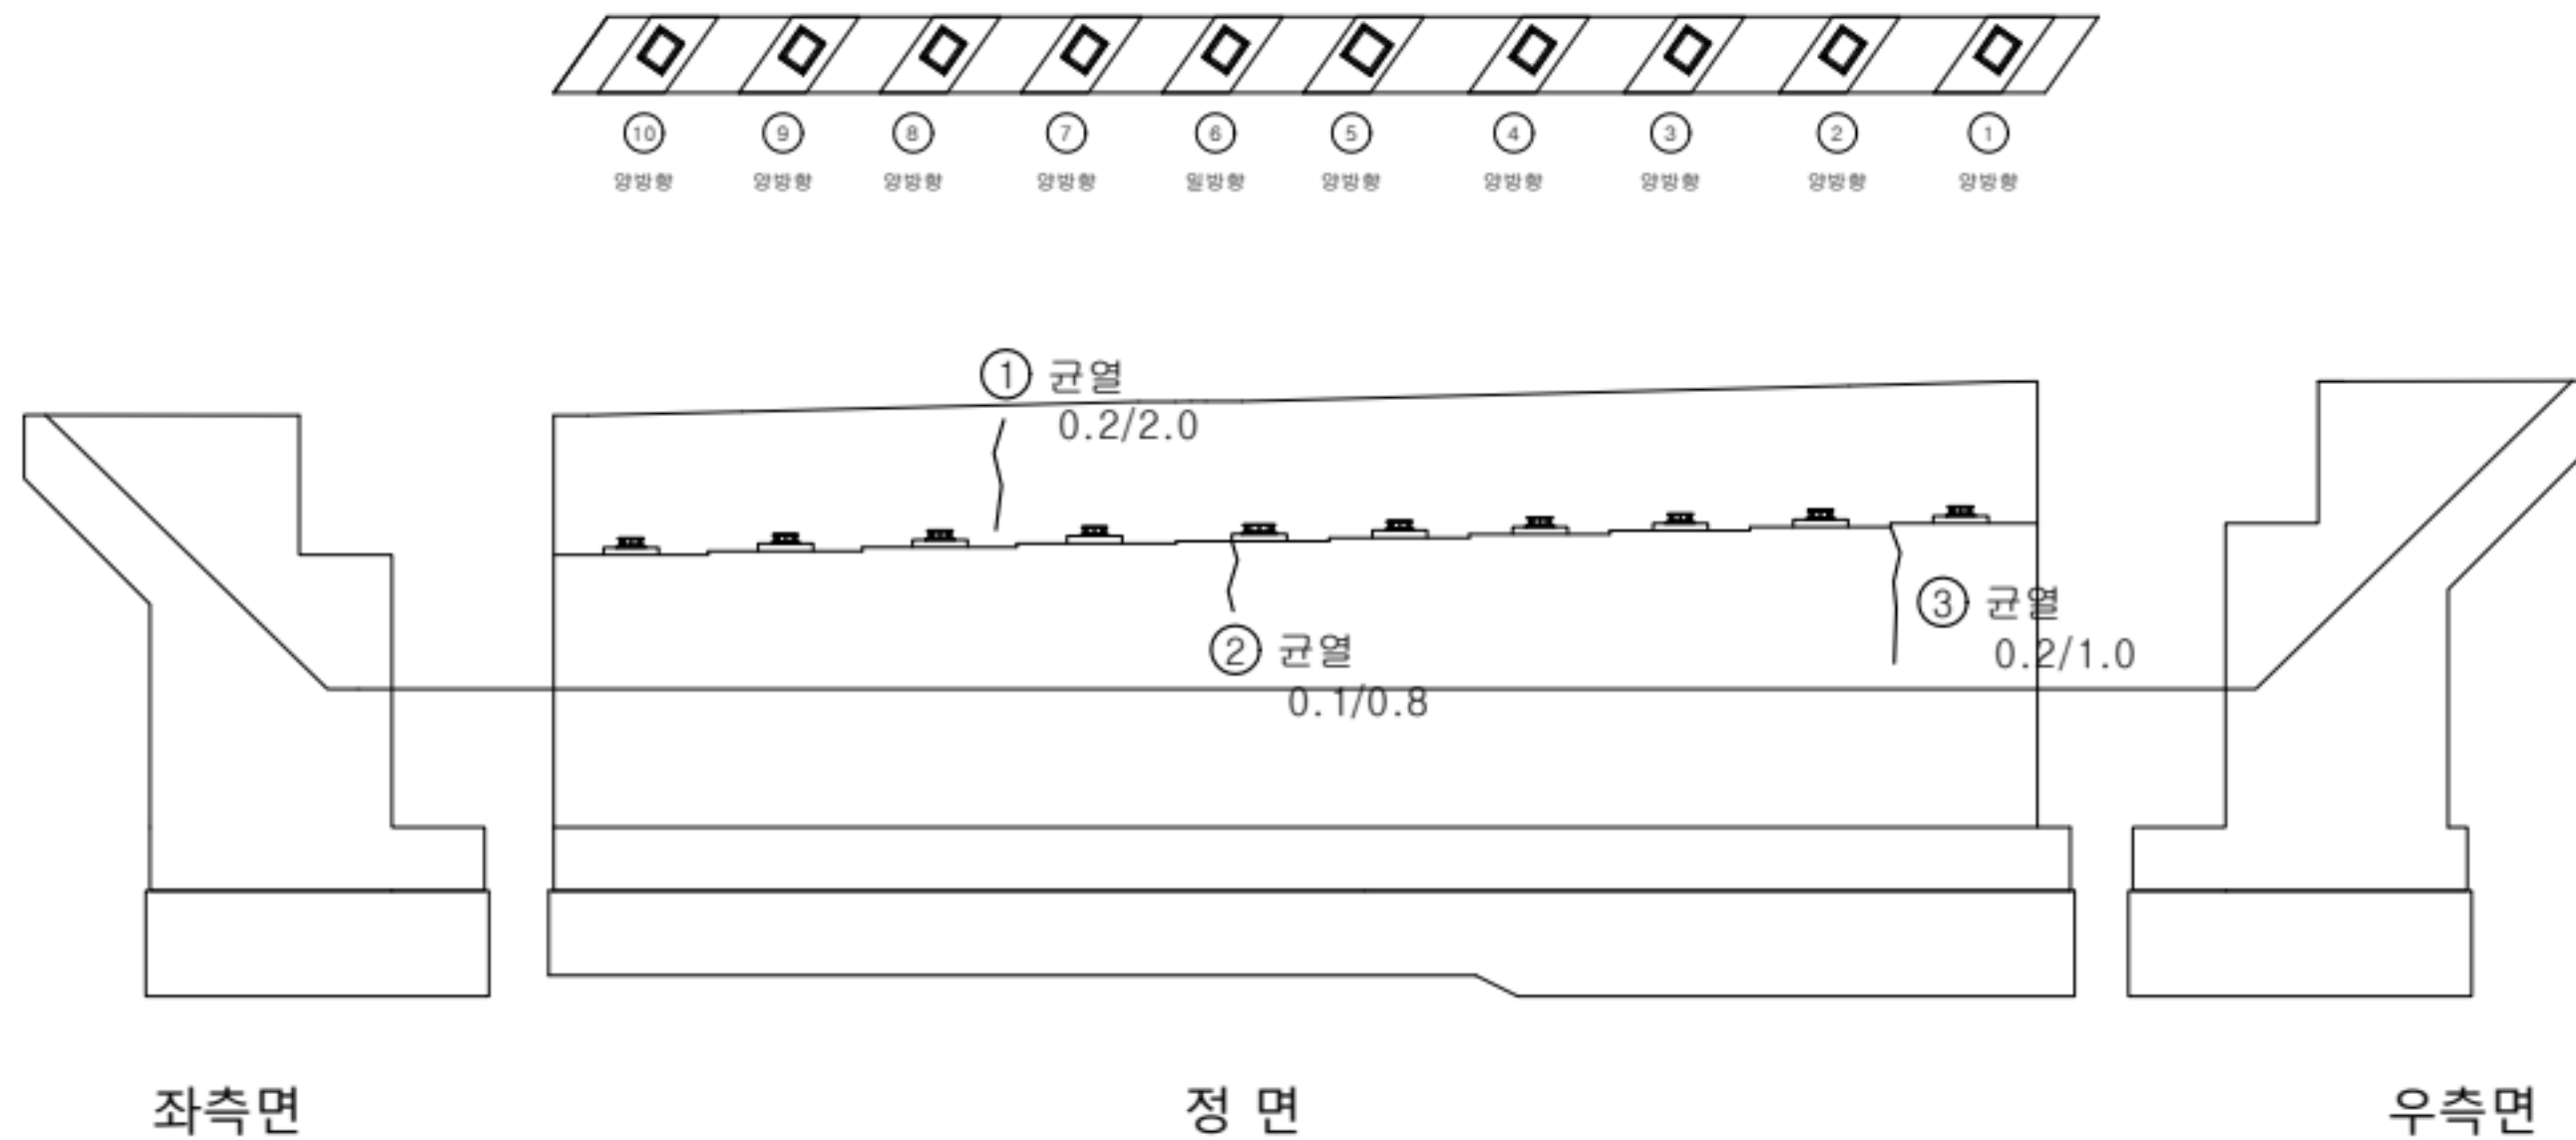
ID : 삼원들천교 교대(A1)

| 번호 | 구분 | 결함내용 | 손상규모 | | | | | | 비고 |
|---|---|---|---|---|---|---|---|---|---|
| 1 | 신규 | 균열 | 0.2 | - | 2.0 | 1 | 2.0 | m | - |
| 2 | 신규 | 균열 | 0.1 | - | 0.8 | 1 | 0.8 | m | - |
| 3 | 신규 | 균열 | 0.2 | - | 1.0 | 1 | 1.0 | m | - |
