## 26. 삼원들천교

ID : 삼원들천교 바닥판 상면(S1)

| 용역명 | 서부내륙고속도로 2025년 시설물 정기안전점검 용역(하반기) |

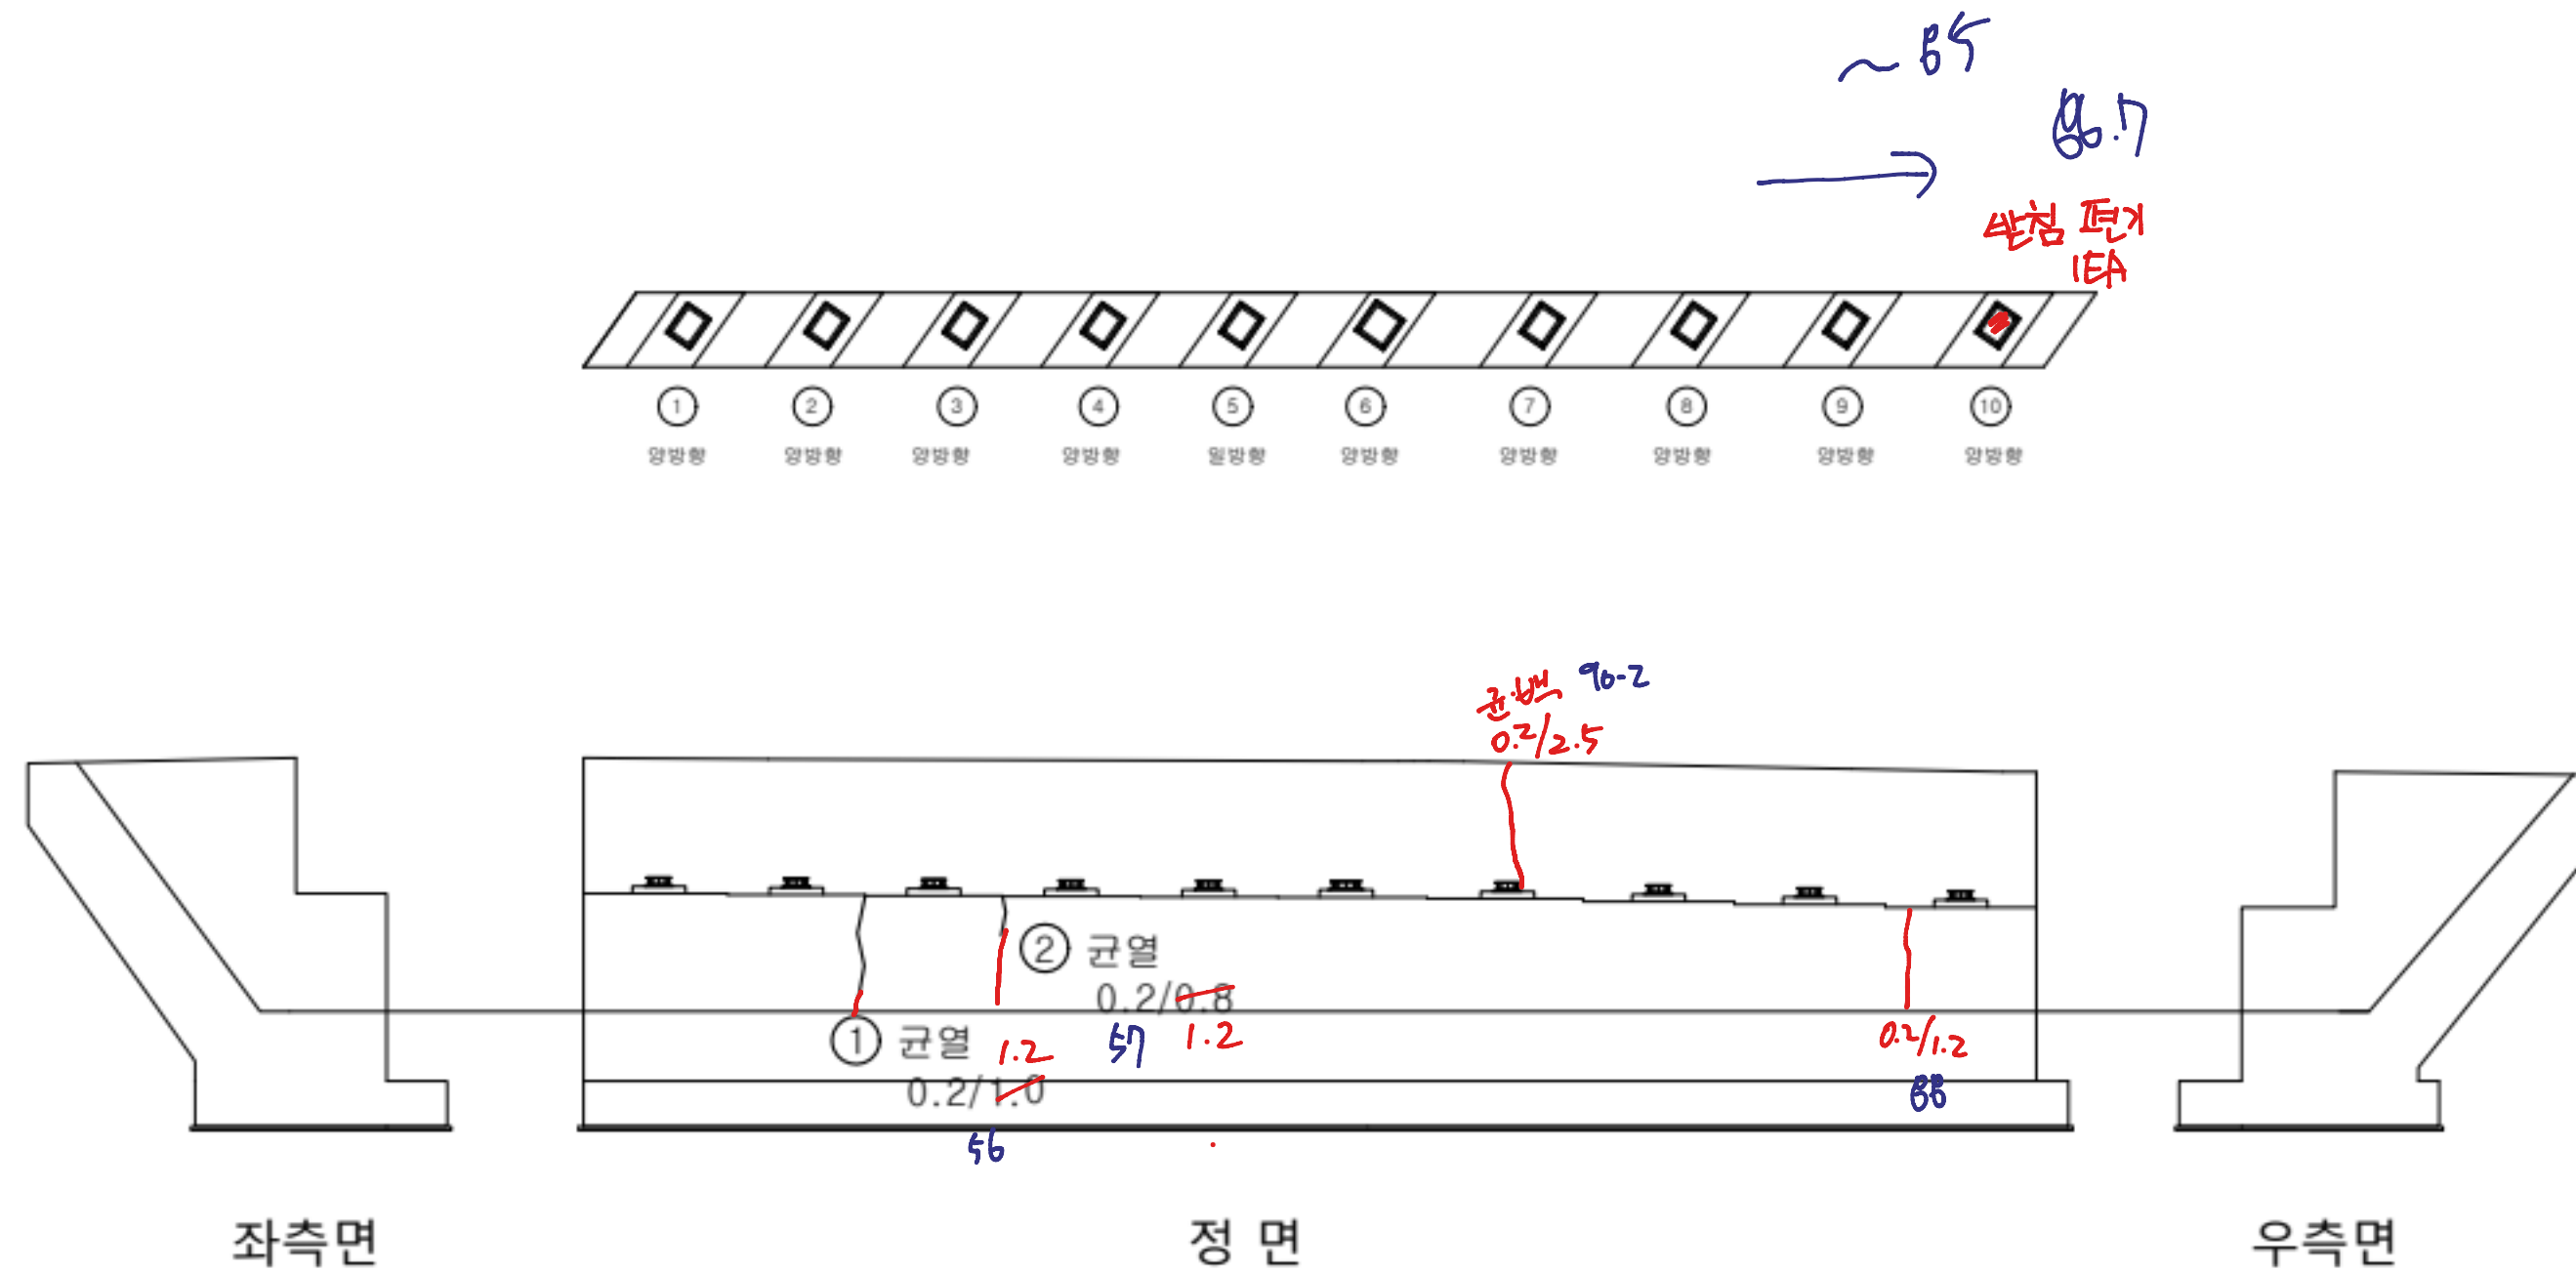
ID : 삼원들천교 교대(A2)

| 번호 | 구분 | 결함내용 | 손상규모 | | | | | | 비고 |
|---|---|---|---|---|---|---|---|---|---|
| 1 | 신규 | 균열 | 0.2 | - | 1.0 | 1 | 1.0 | m | - |
| 2 | 신규 | 균열 | 0.2 | - | 0.8 | 1 | 0.8 | m | - |
