## 27. 수목2교

| 용역명 | 서부내륙고속도로 2025년 시설물 정기안전점검 용역(하반기) |
| 시설물명 | 수목2교 |

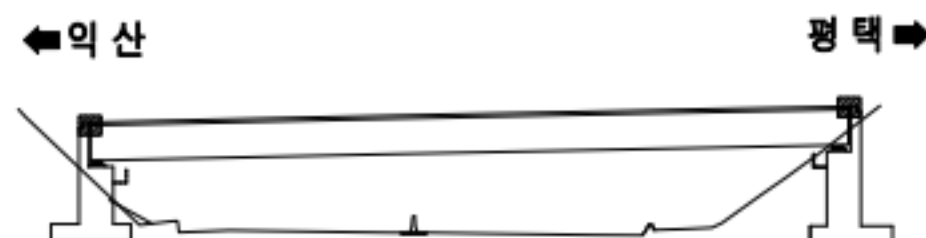
ID : 수목2교 신축이음부

후타재 파손 ①  
2.0X1.0

| 번호 | 구분 | 결함 내용 | 손상규모 | | | | | | 비고 |
|---|---|---|---|---|---|---|---|---|---|
| 1 | 신규 | 후타재 파손 | - | 2.0 | 1.0 | 1 | 2.0 | m² | - |

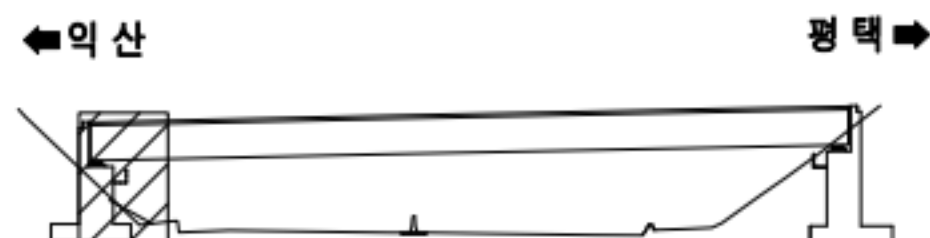
ID : 수목2교 교대(A1)

| 번호 | 구분 | 결함 내용 | 손상규모 | | | | | | 비고 |
|---|---|---|---|---|---|---|---|---|---|
| 1 | 신규 | 균열 | 0.2 | - | 0.6 | 1 | 0.6 | m | - |
| 2 | 신규 | 균열 | 0.2 | - | 0.6 | 1 | 0.6 | m | - |

파손  
0.4  
X 0.3  
빔곳 파손 0.1 X 0.1  
등분리 1.0 X 0.3

① 균열  
0.2/0.6

② 균열  
0.2/0.6
