## 27. 수목2교

| 용역명 | 서부내륙고속도로 2025년 시설물 정기안전점검 용역(하반기) |
| 시설물명 | 수목2교 |
| 점검일시 | 2025. 07 ~ 2025. 12 |

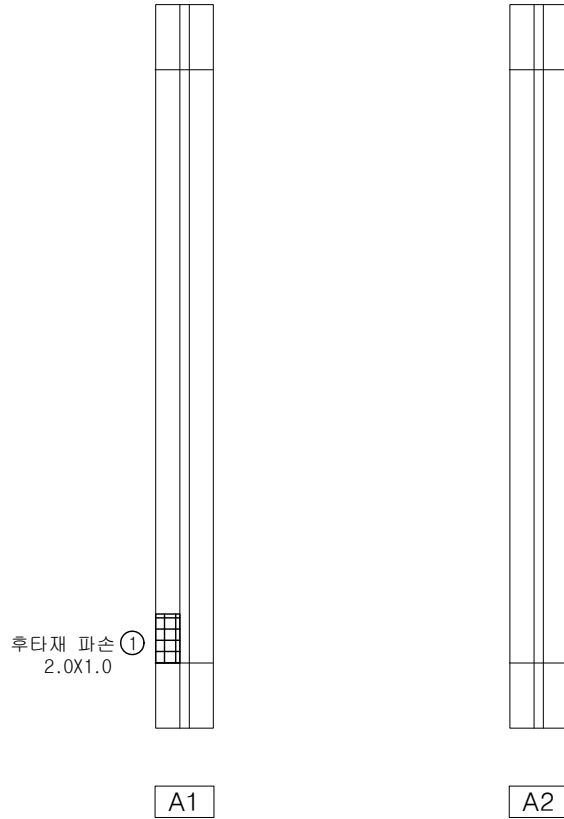
ID : 수목2교 신축이음부

| 번호 | 구분 | 결함 내용 | 손상규모 | | | | | | 비고 |
|---|---|---|---|---|---|---|---|---|---|
| 1 | 신규 | 후타재 파손 | - | 2.0 | 1.0 | 1 | 2.0 | m <sup>2</sup> | - |

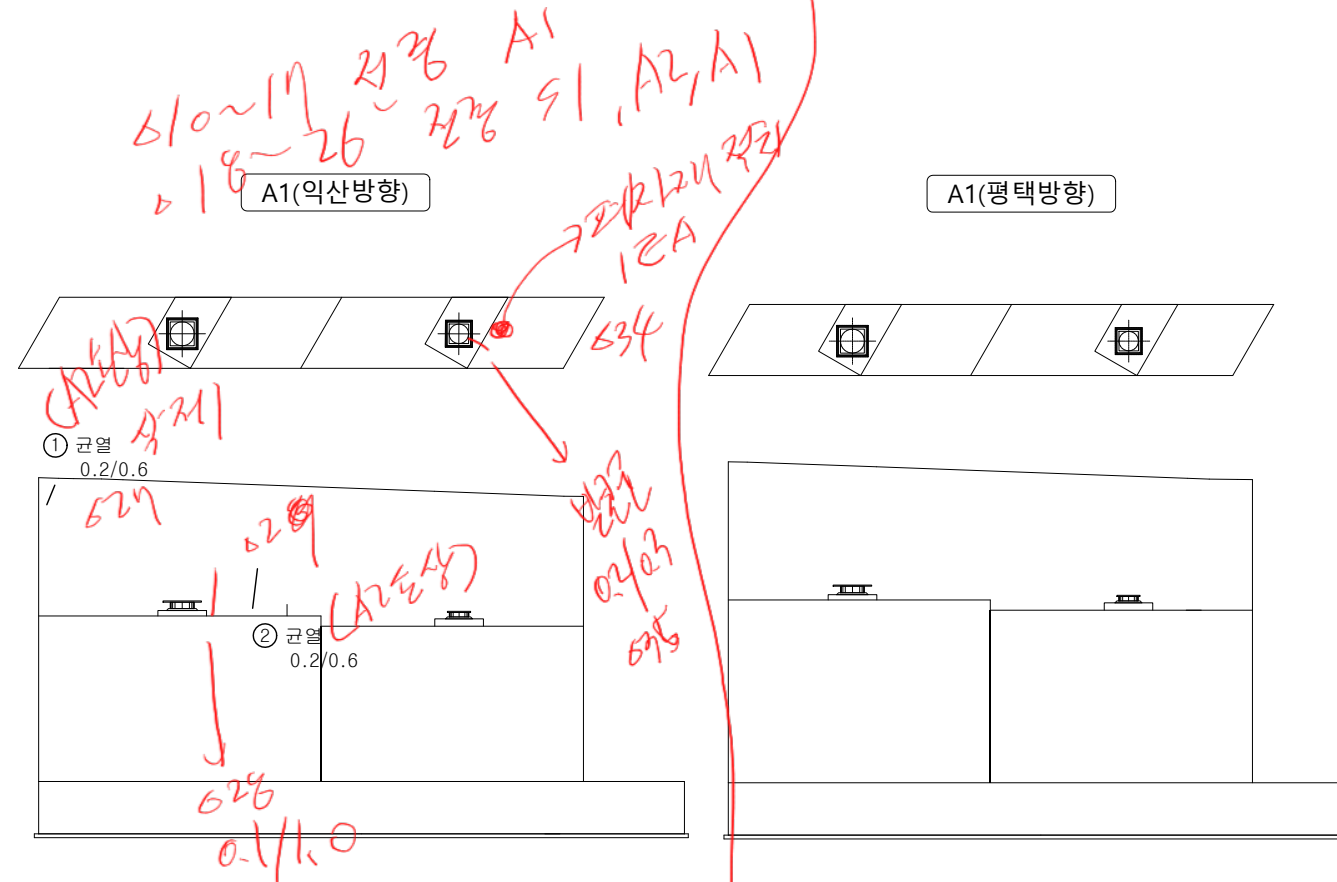
ID : 수목2교 교대(A1)

| 번호 | 구분 | 결함 내용 | 손상규모 | | | | | | 비고 |
|---|---|---|---|---|---|---|---|---|---|
| 1 | 신규 | 균열 | 0.2 | - | 0.6 | 1 | 0.6 | m | - |
| 2 | 신규 | 균열 | 0.2 | - | 0.6 | 1 | 0.6 | m | - |
