## 27. 수목2교

| 용역명 | 서부내륙고속도로 2025년 시설물 정기안전점검 용역(하반기) |
| 시설물명 | 수목2교 |
| 점검일시 | 2025. 07 ~ 2025. 12 |

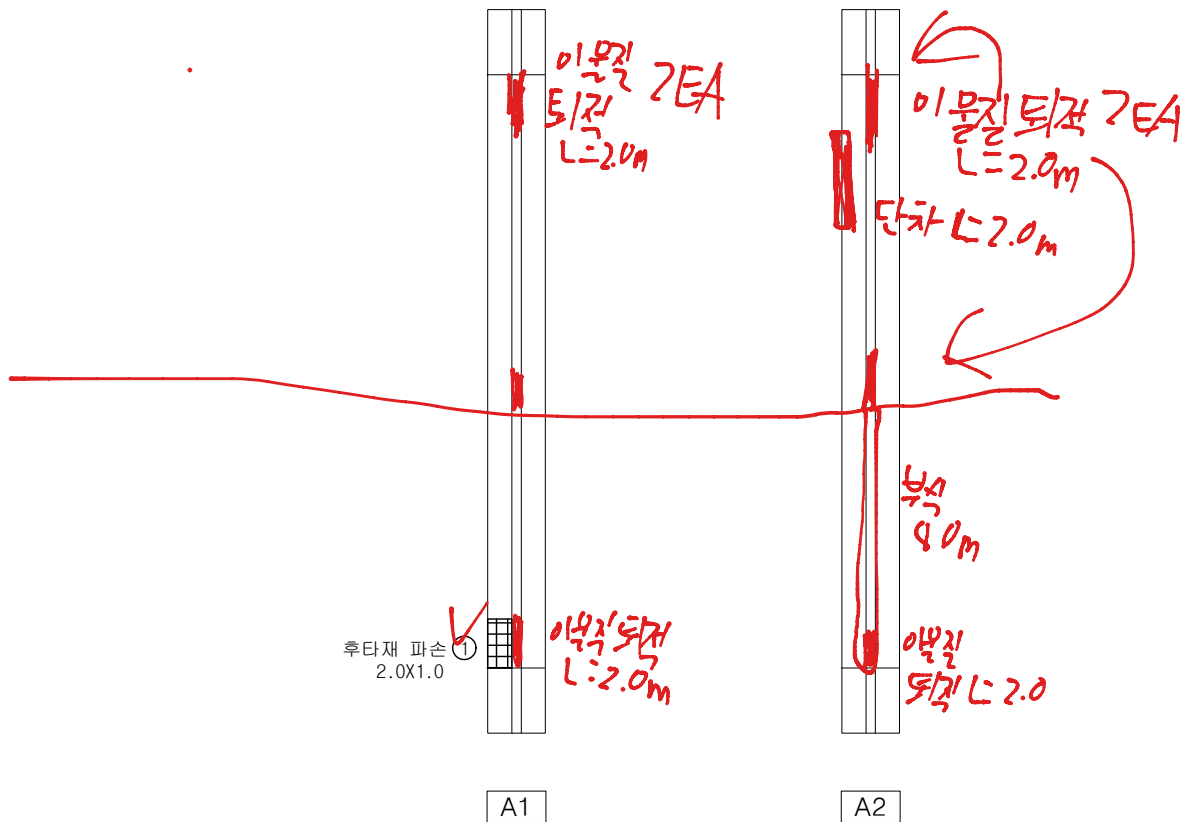
ID : 수목2교 신축이음부

| 번호 | 구분 | 결함 내용 | 손상규모 | | | | | | 비고 |
|---|---|---|---|---|---|---|---|---|---|
| 1 | 신규 | 후타재 파손 | - | 2.0 | 1.0 | 1 | 2.0 | m² | - |

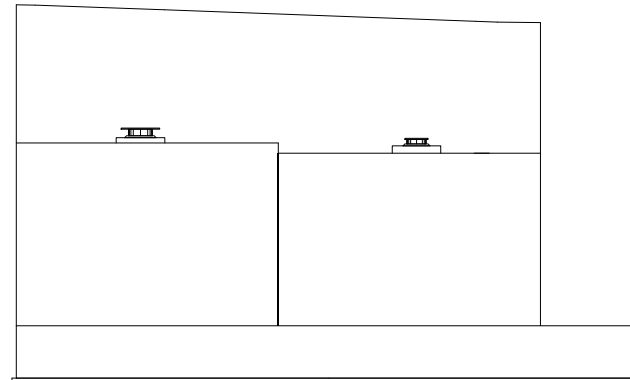
② 균열  
0.2/0.6

| 번호 | 구분 | 결함 내용 | 손상규모 | | | | | | 비고 |
|---|---|---|---|---|---|---|---|---|---|
| 2 | 신규 | 균열 | 0.2 | - | 0.6 | 1 | 0.6 | m | - |
