## 28. 수목천1교

ID : 수목천1교 바닥판 상면(S1)

| 용역명 | 서부내륙고속도로 2025년 시설물 정기안전점검 용역(하반기) |

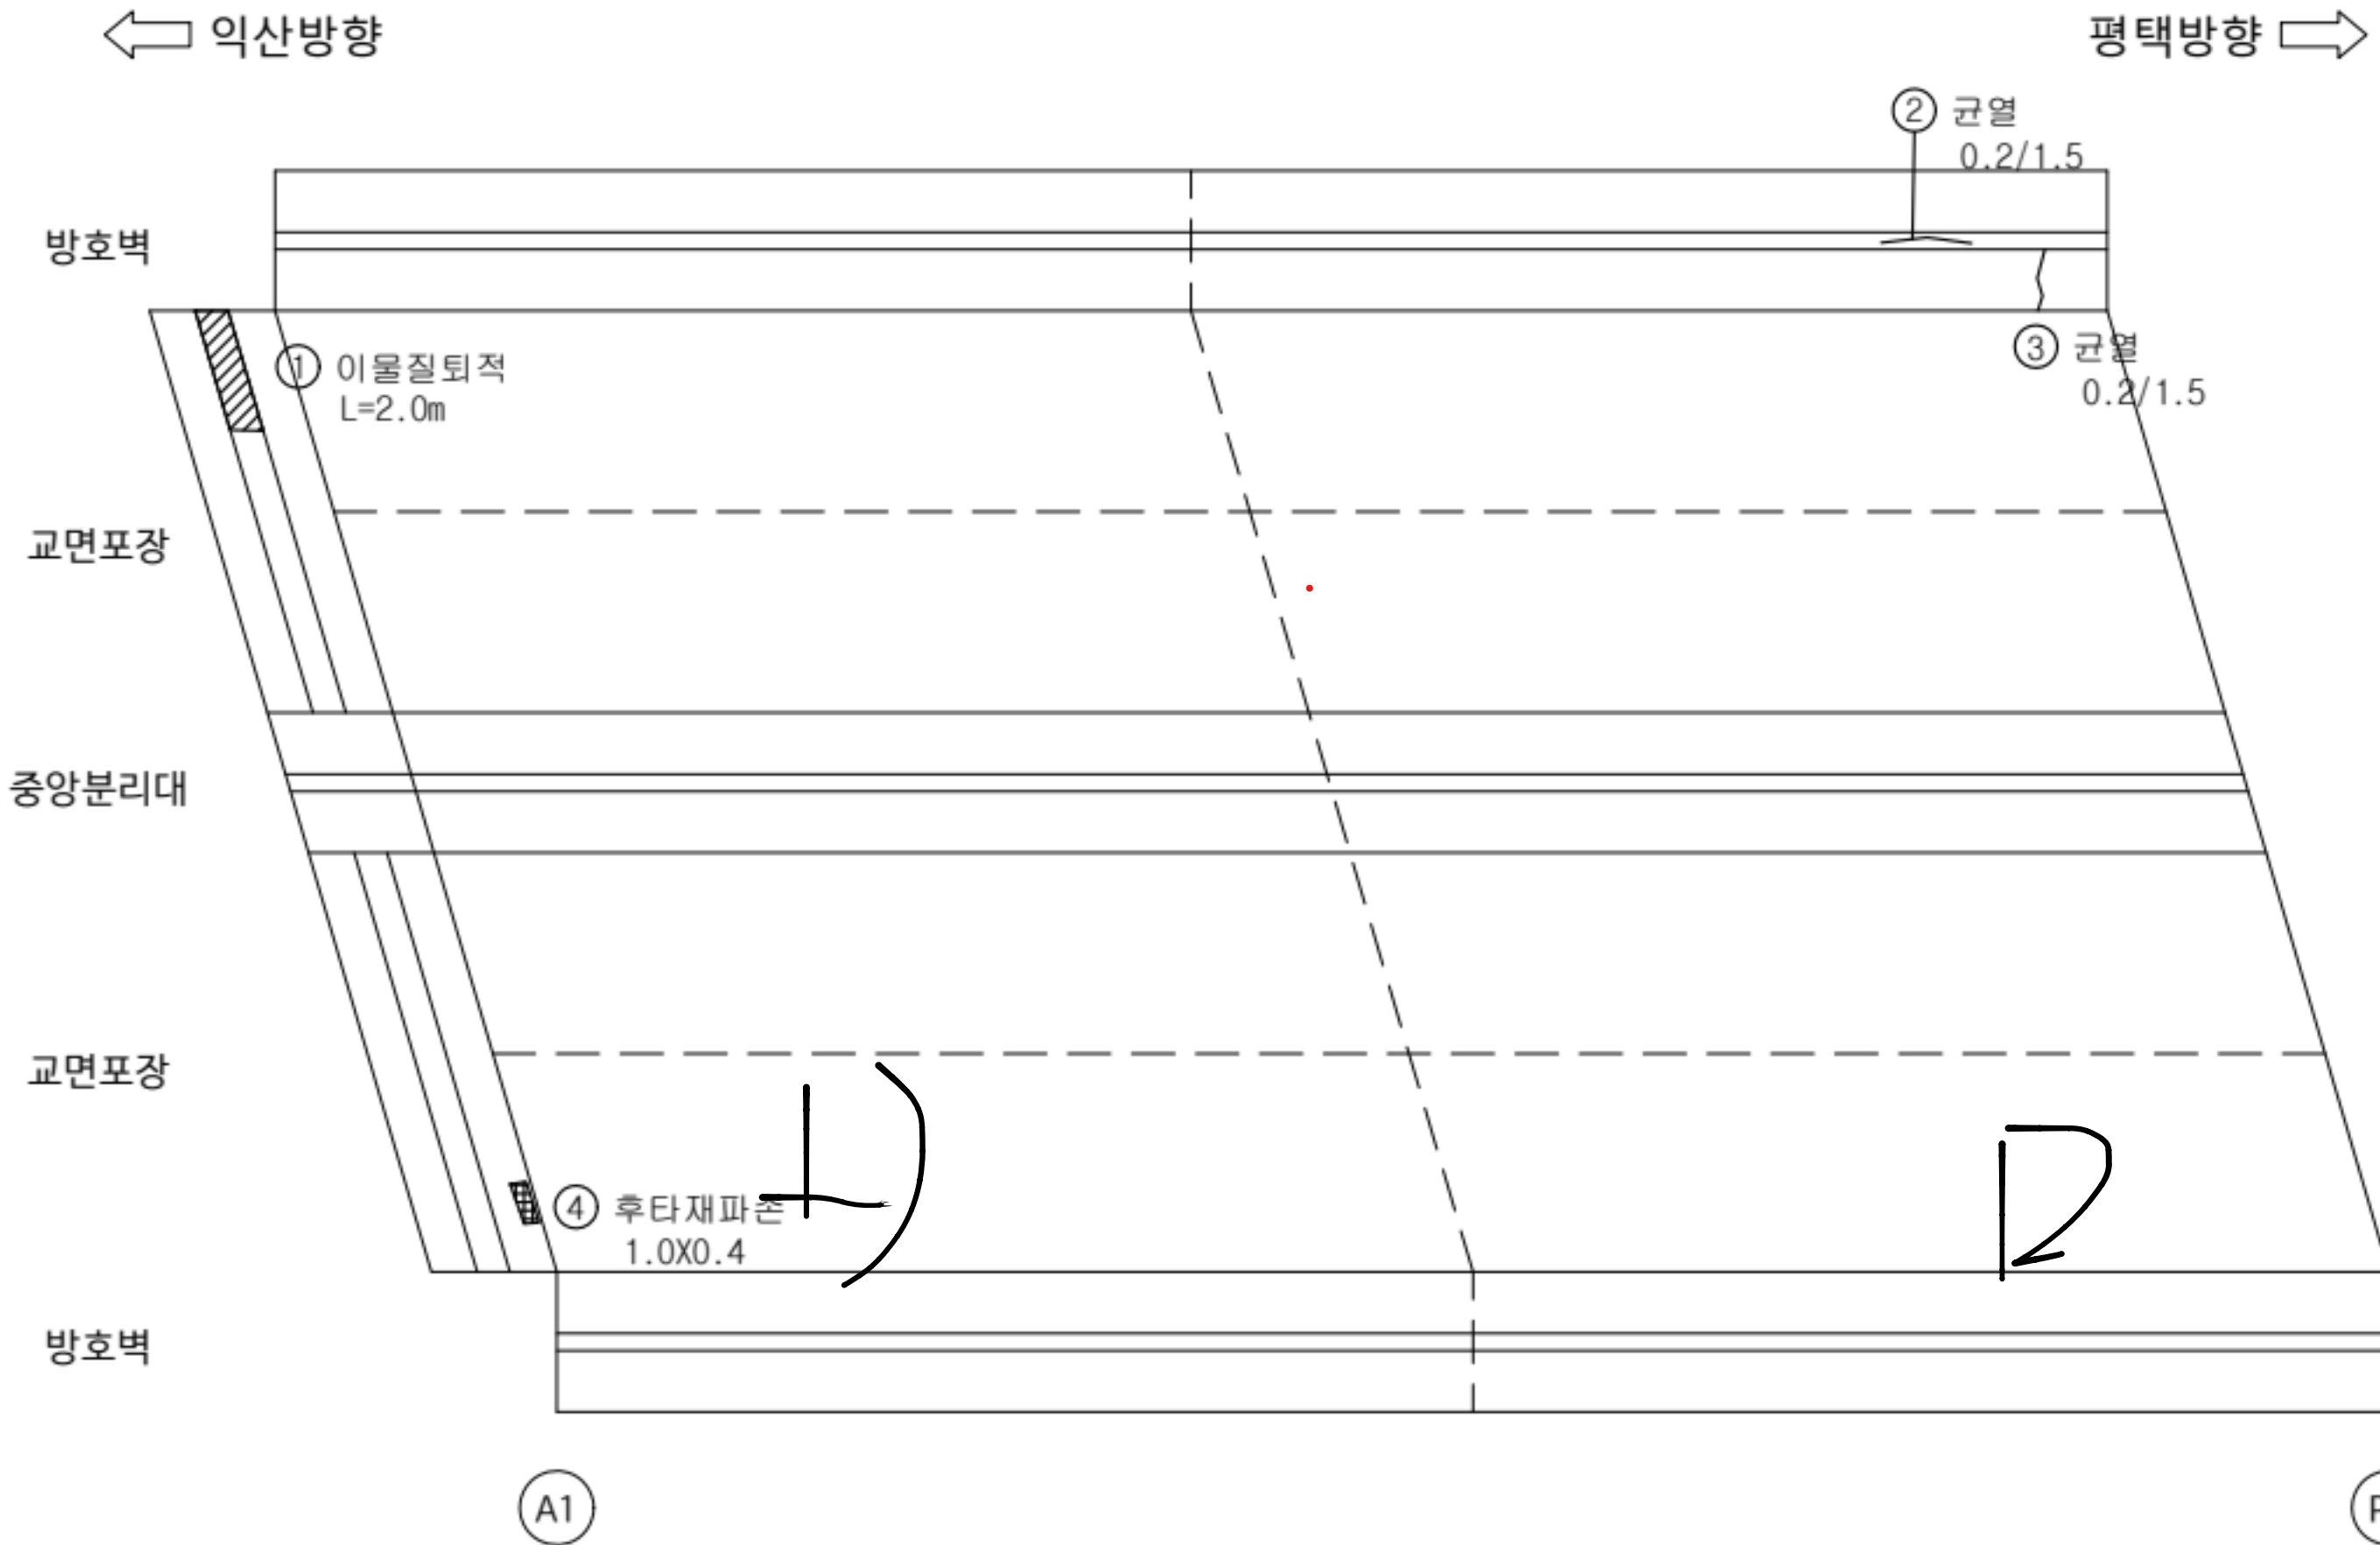
| 번호 | 구분 | 결함 내용 | 손상규모 | | | | | | 비고 |
|---|---|---|---|---|---|---|---|---|---|
| 1 | 신규 | 이물질잔류 | - | - | 2.0 | 1 | 2.0 | m | - |
| 2 | 신규 | 균열 | 0.2 | - | 1.5 | 1 | 1.5 | m | - |
| 3 | 신규 | 균열 | 0.2 | - | 1.5 | 1 | 1.5 | m | - |
| 4 | 신규 | 후타재파손 | - | 1.0 | 0.4 | 1 | 0.4 | m² | - |

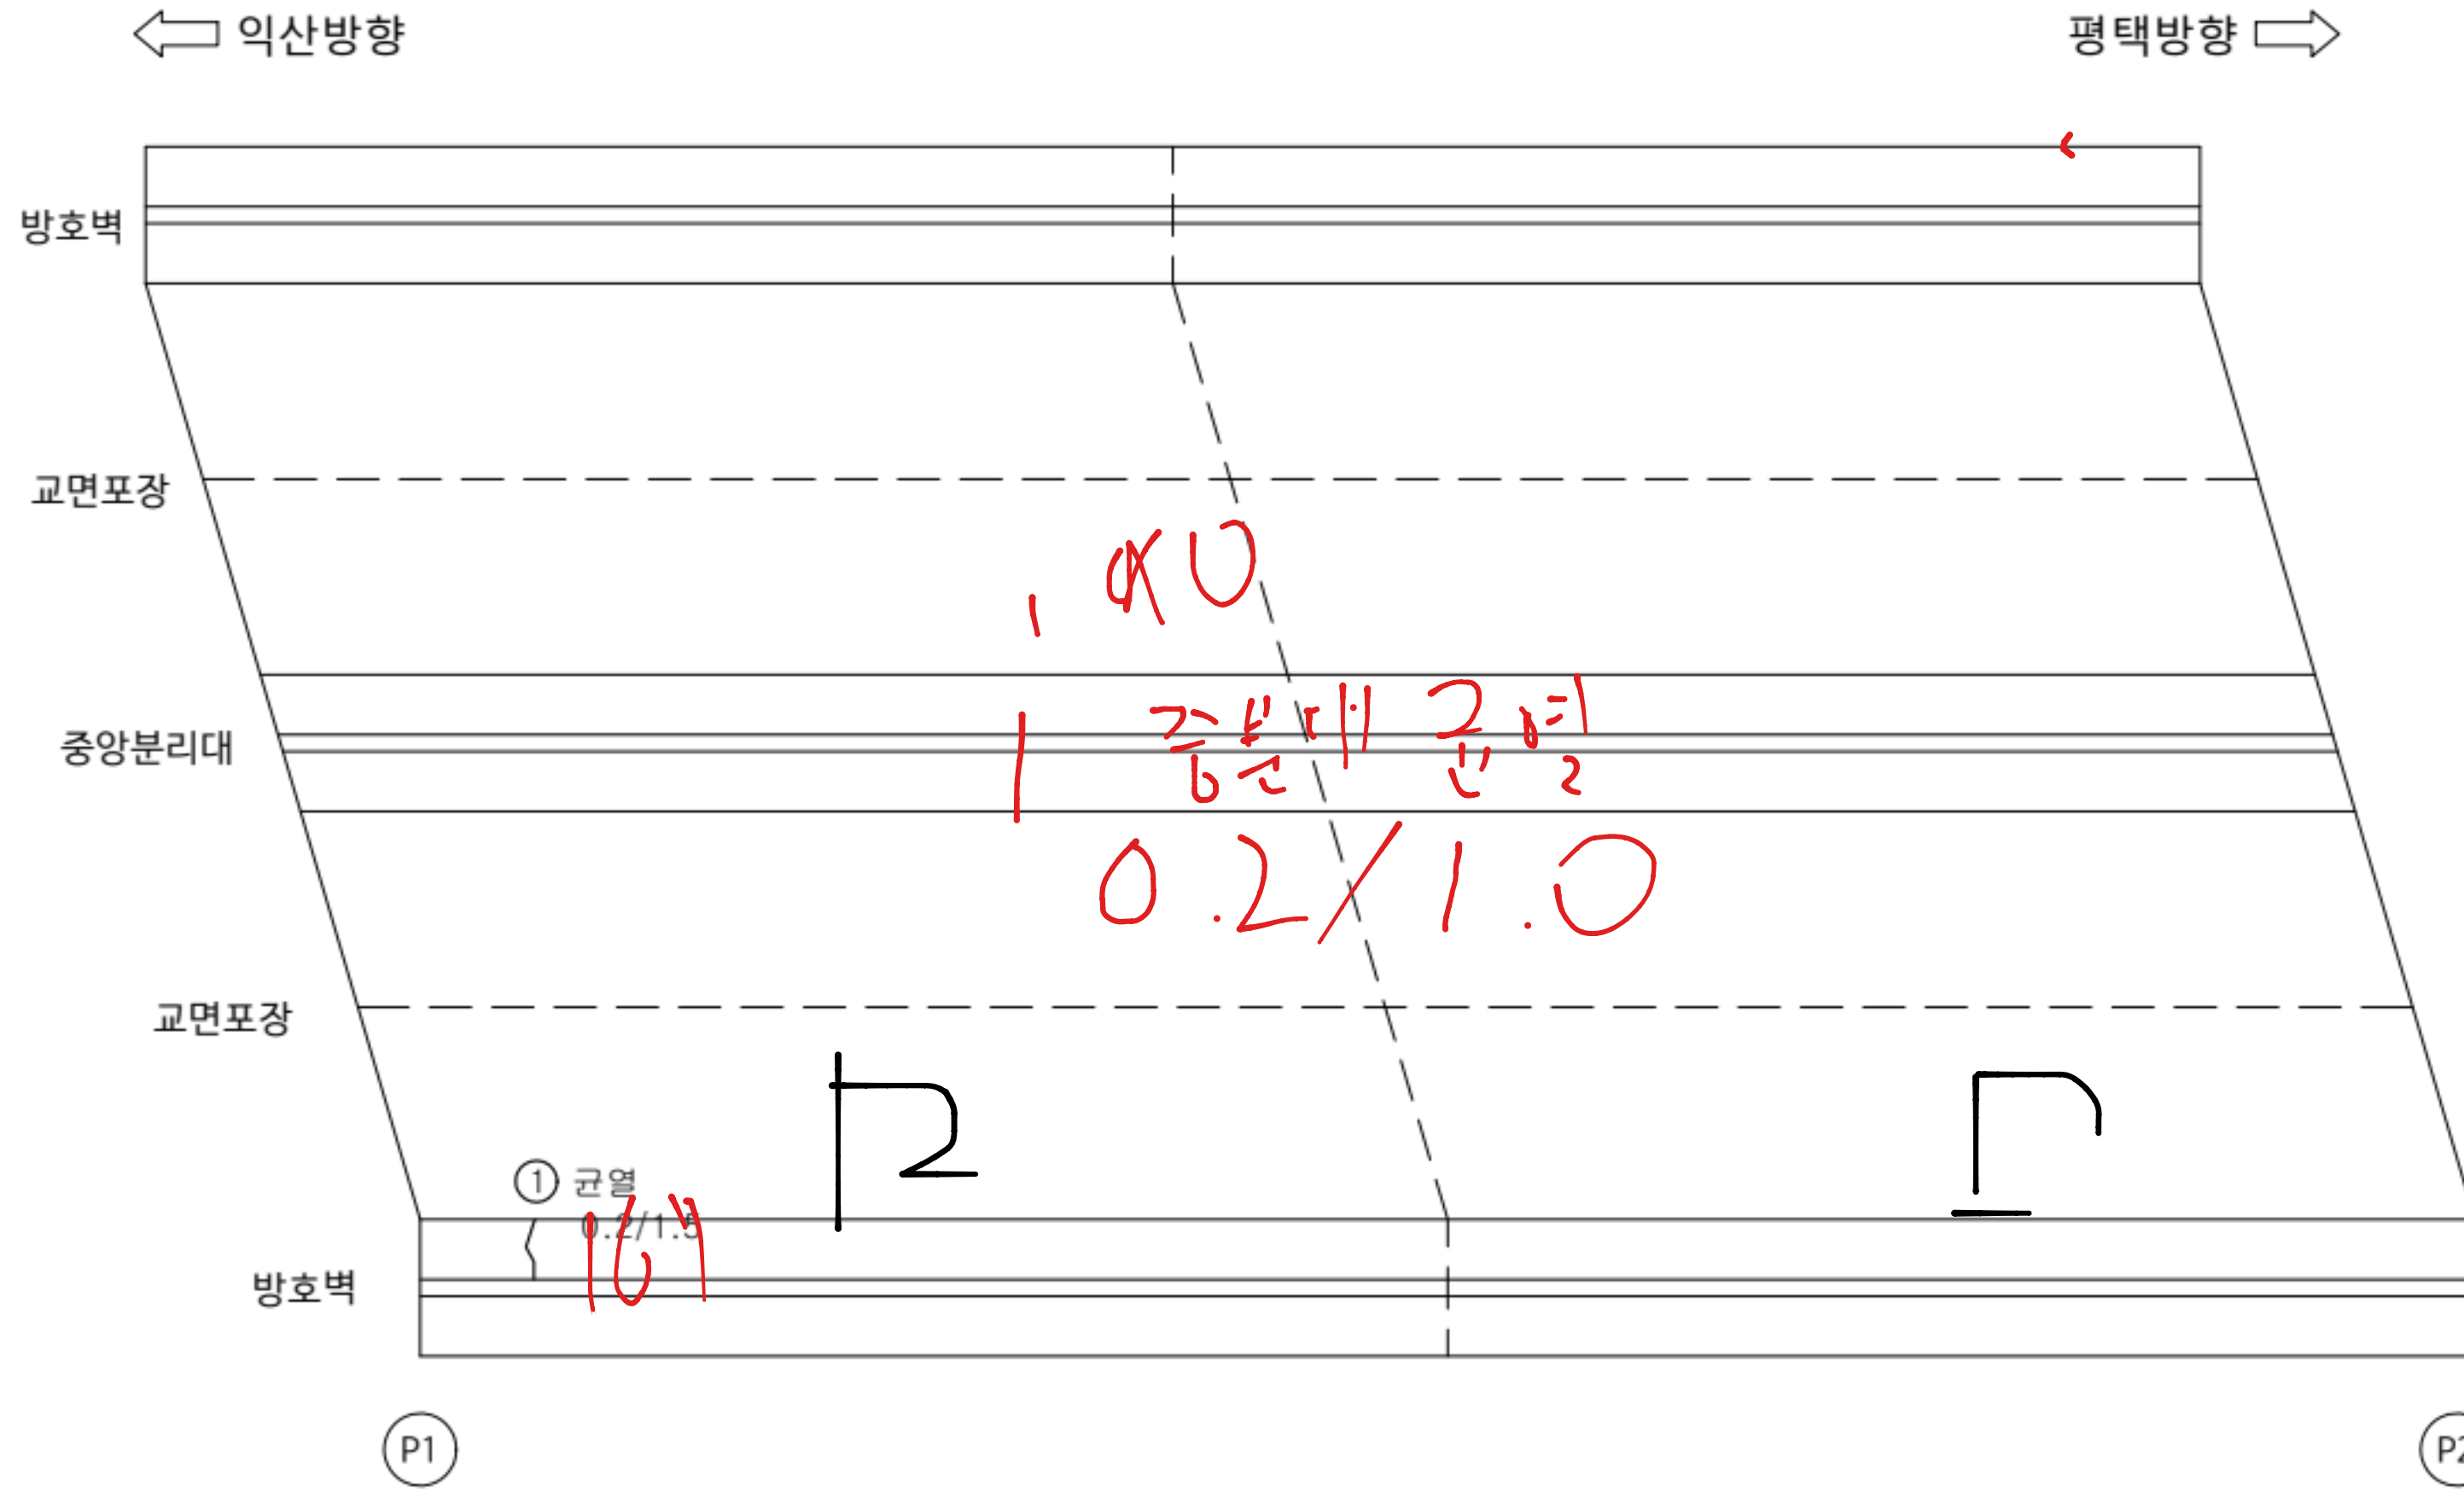
ID : 수목천1교 바닥판 상면(S2)

| 번호 | 구분 | 결함 내용 | 손상규모 | | | | | | 비고 |
|---|---|---|---|---|---|---|---|---|---|
| 1 | 신규 | 균열 | 0.2 | - | 1.5 | 1 | 1.5 | m | - |

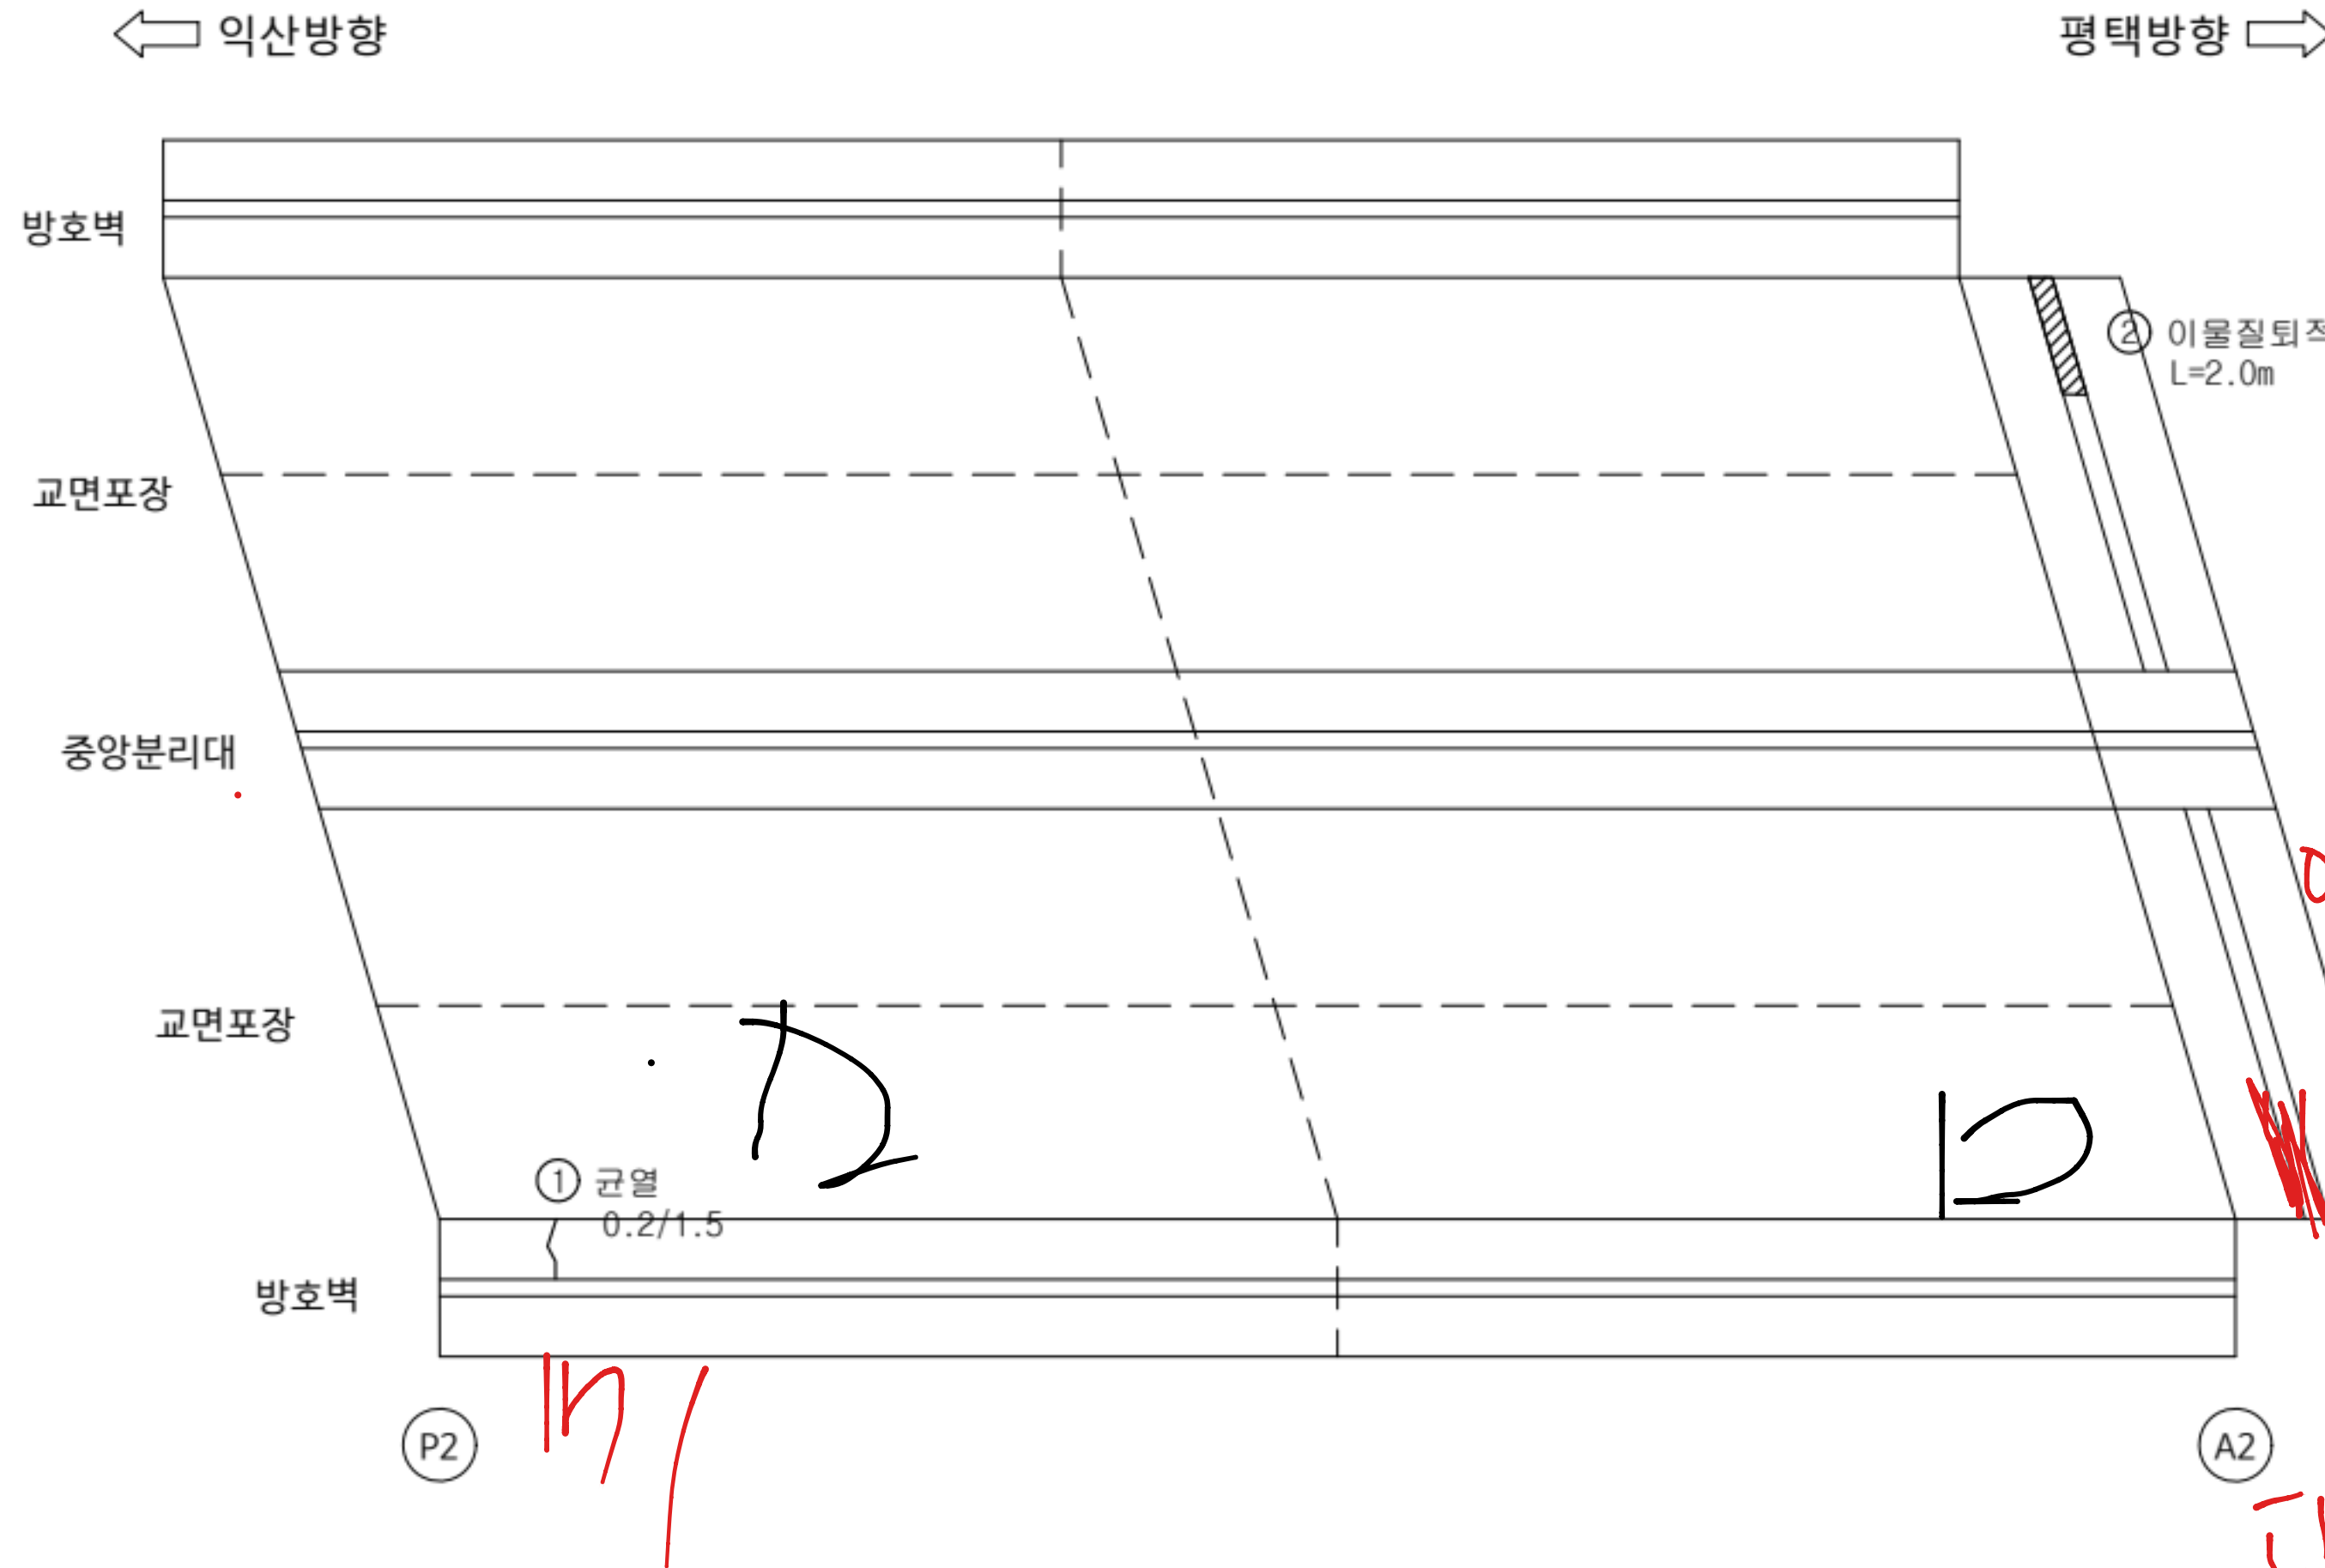
ID : 수목천1교 바닥판 상면(S3)

| 번호 | 구분 | 결함내용 | 손상규모 | | | | | | 비고 |
|---|---|---|---|---|---|---|---|---|---|
| 1 | 신규 | 균열 | 0.2 | - | 1.5 | 1 | 1.5 | m | - |
| 2 | 신규 | 이물질퇴적 | - | - | 2.0 | 1 | 2.0 | m | - |

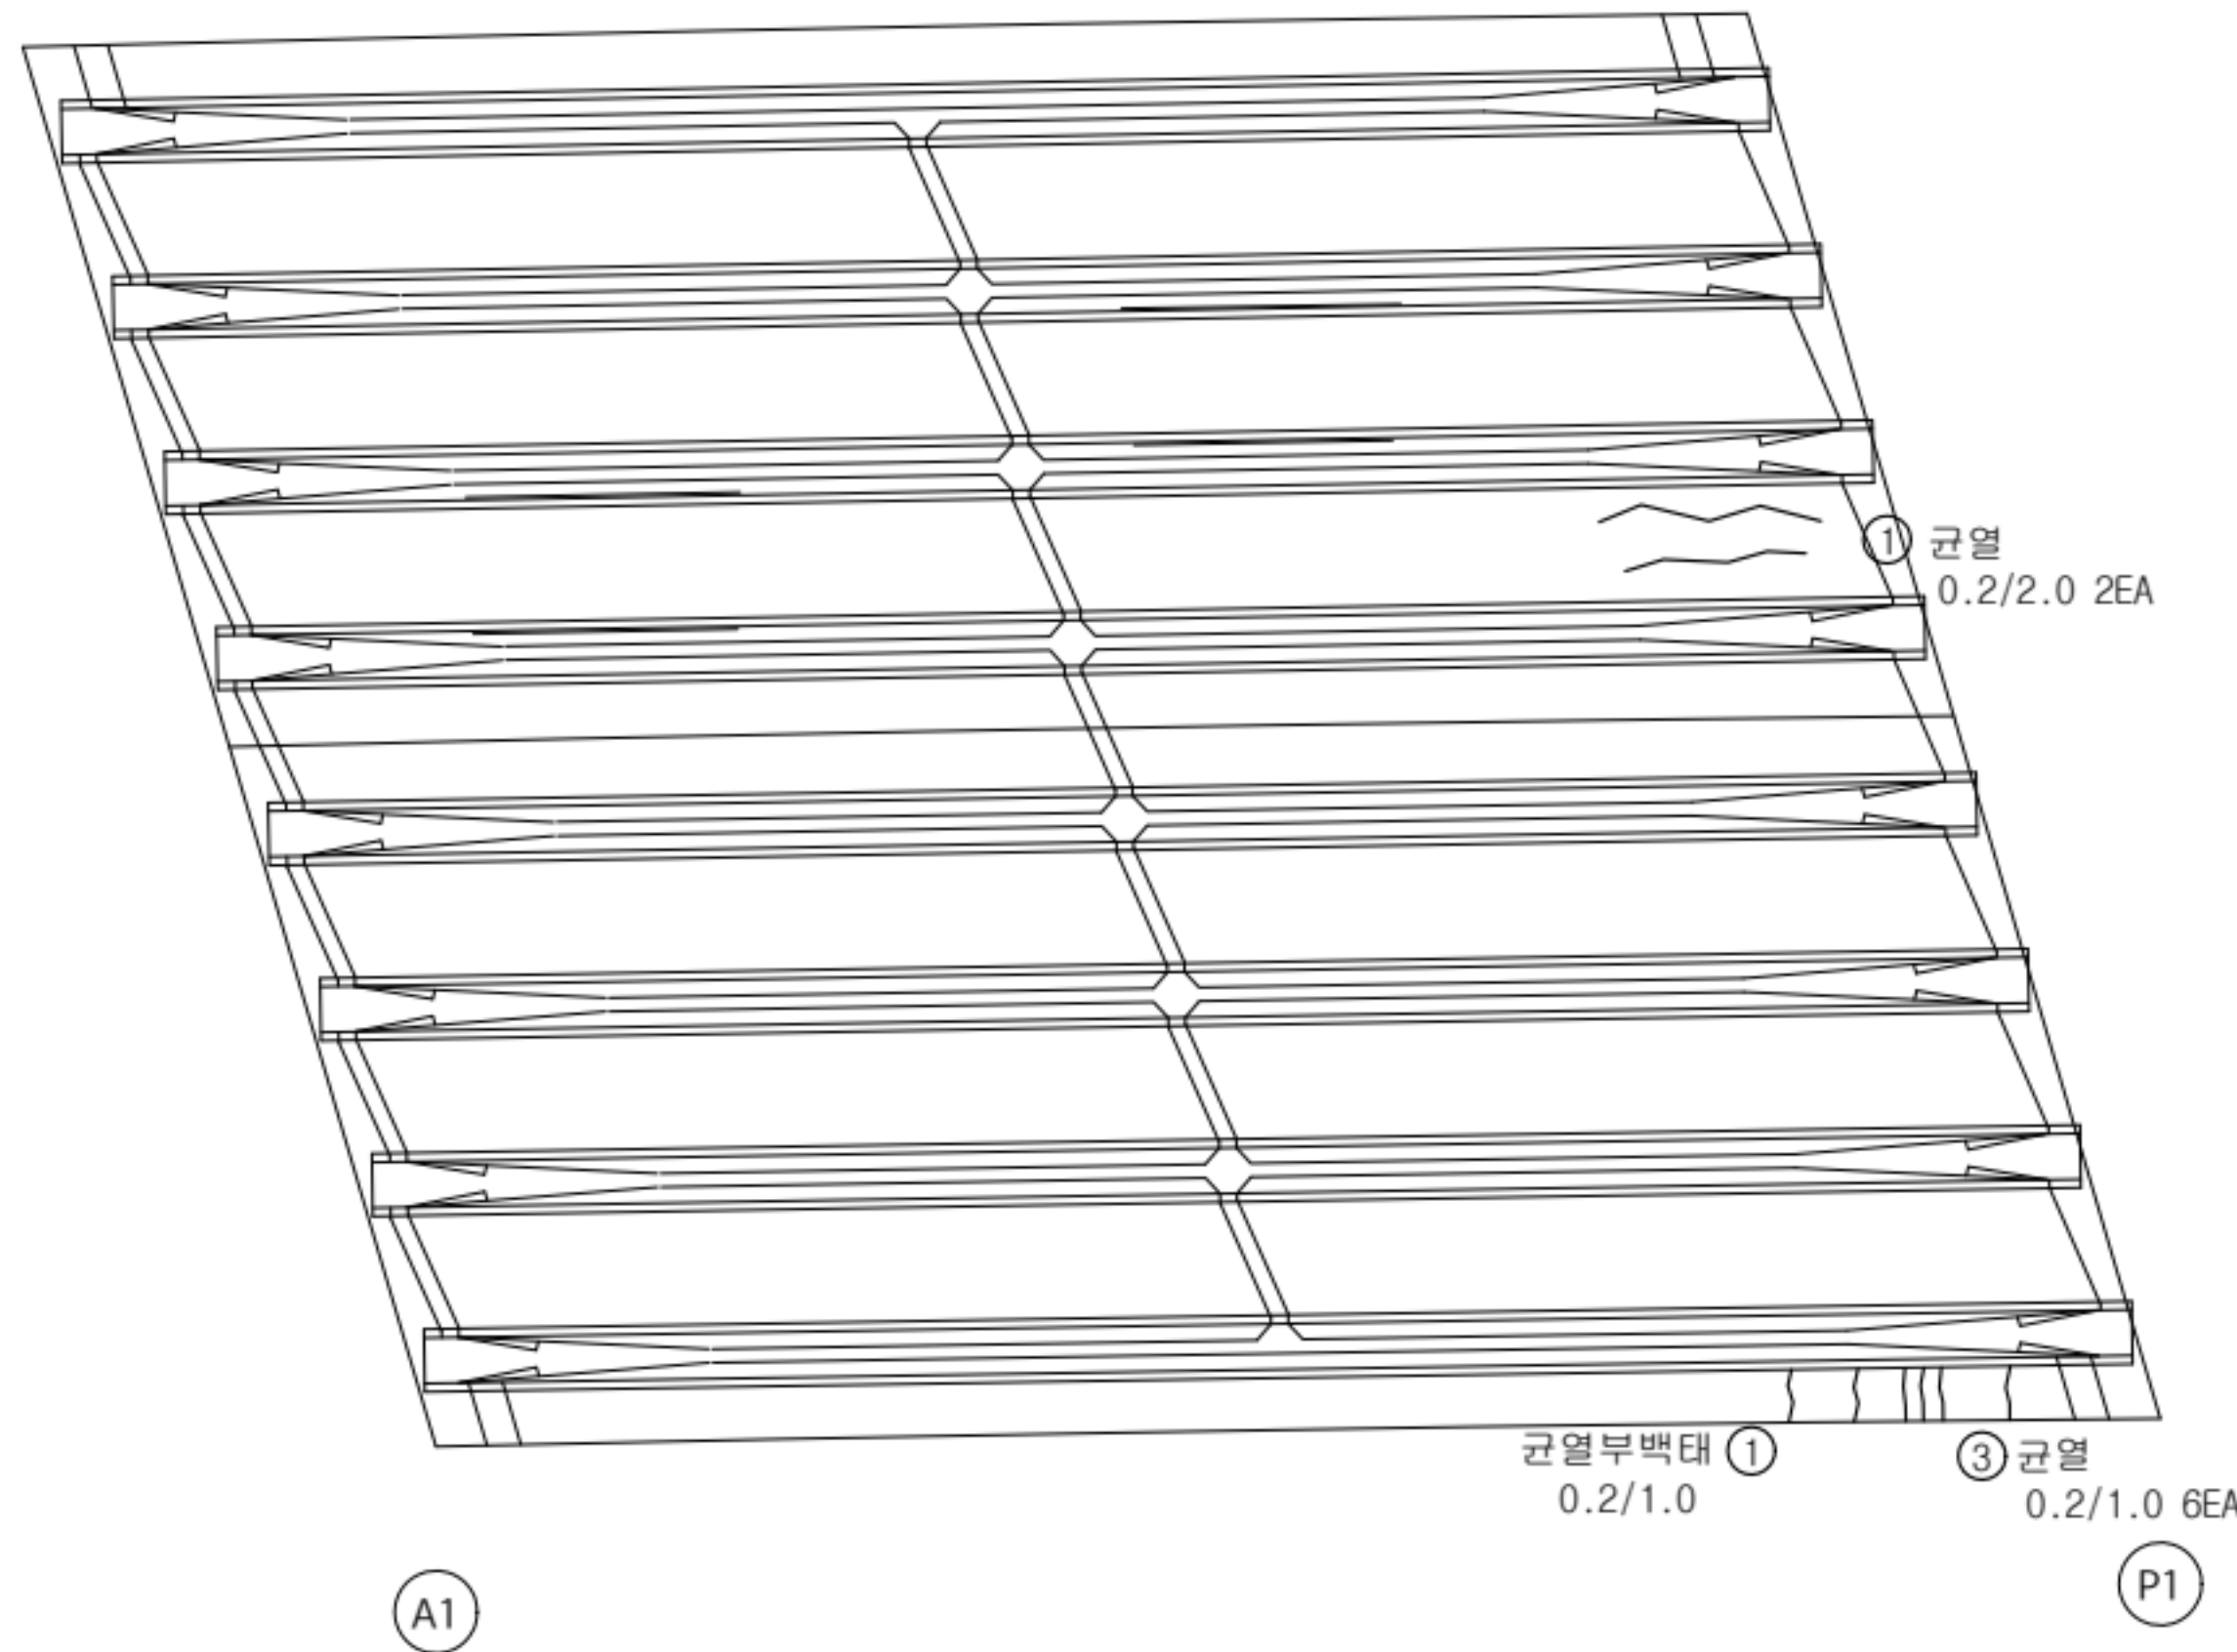
ID : 수목천1교 바닥판 하면(S1)

| 번호 | 구분 | 결함내용 | 손상규모 | | | | | | 비고 |
|---|---|---|---|---|---|---|---|---|---|
| 1 | 신규 | 균열 | 0.2 | - | 2.0 | 2 | 4.0 | m | - |
| 2 | 신규 | 균열부백태 | 0.2 | - | 1.0 | 1 | 1.0 | m | - |
| 3 | 신규 | 균열 | 0.2 | - | 1.0 | 6 | 6.0 | m | - |

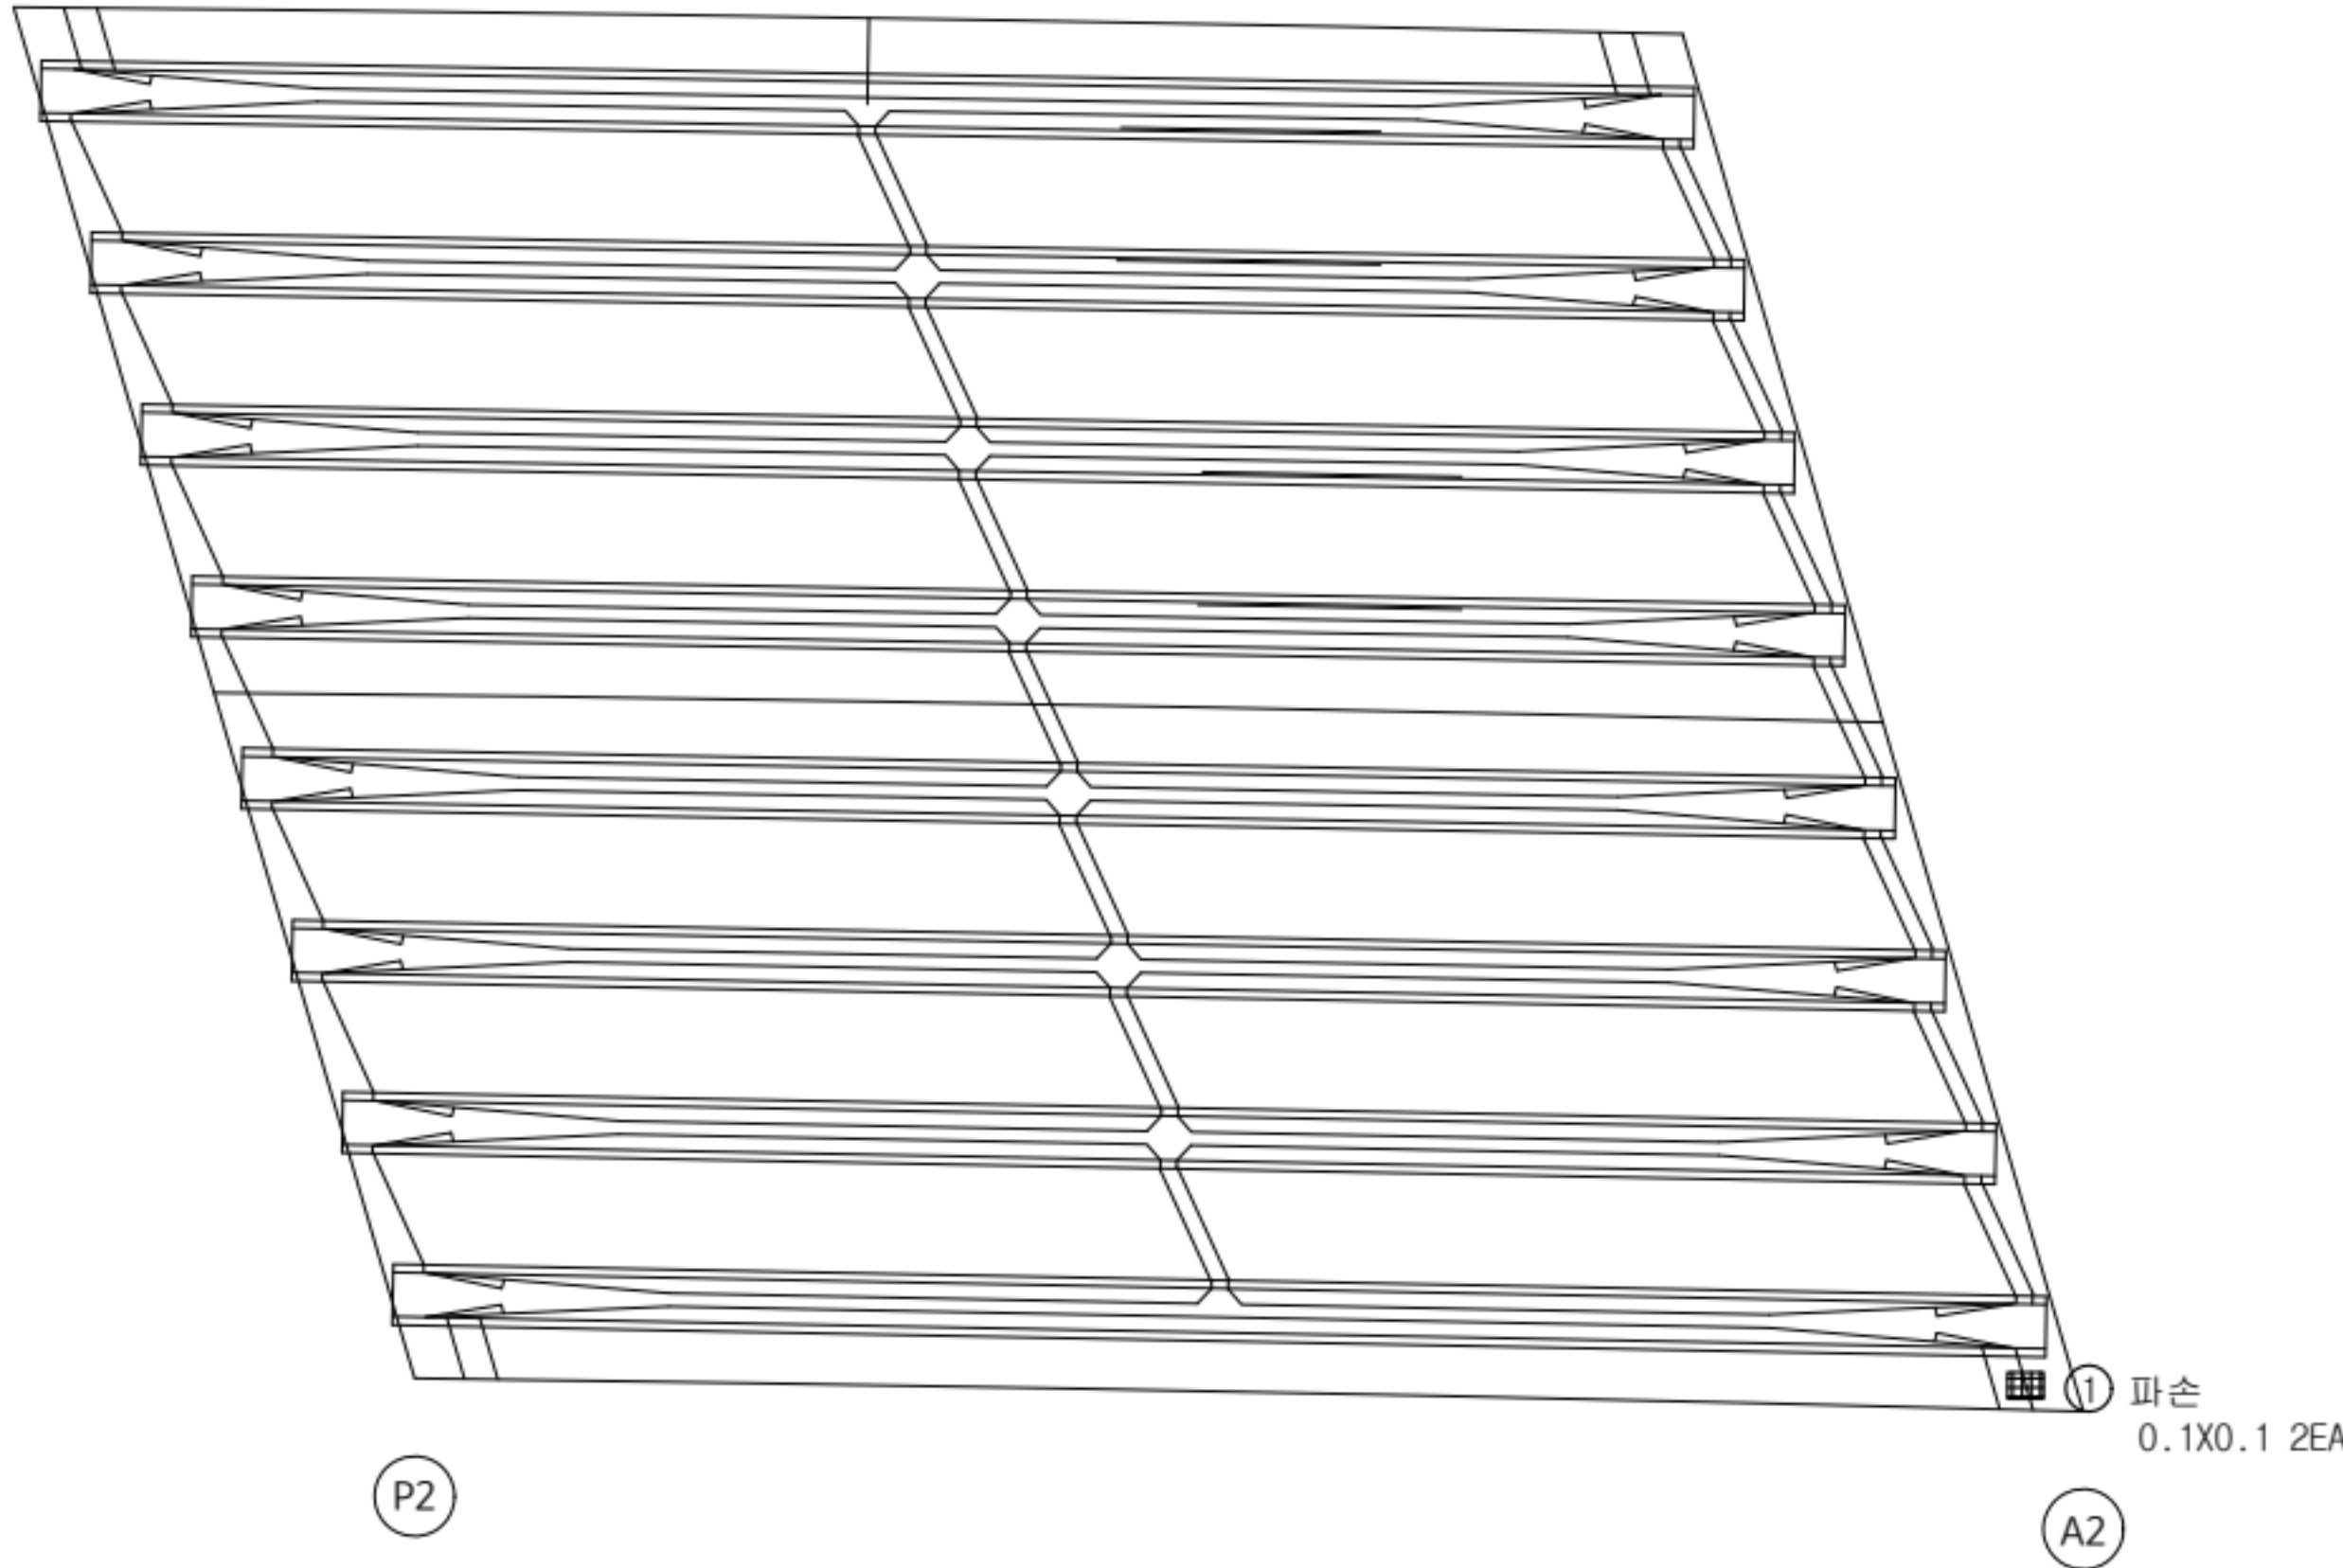
ID : 수목천1교 바닥판 하면(S3)

| 번호 | 구분 | 결함 내용 | 손상규모 | | | | | | 비고 |
|---|---|---|---|---|---|---|---|---|---|
| 1 | 신규 | 파손 | - | 0.1 | 0.1 | 2 | 0.02 | m² | - |

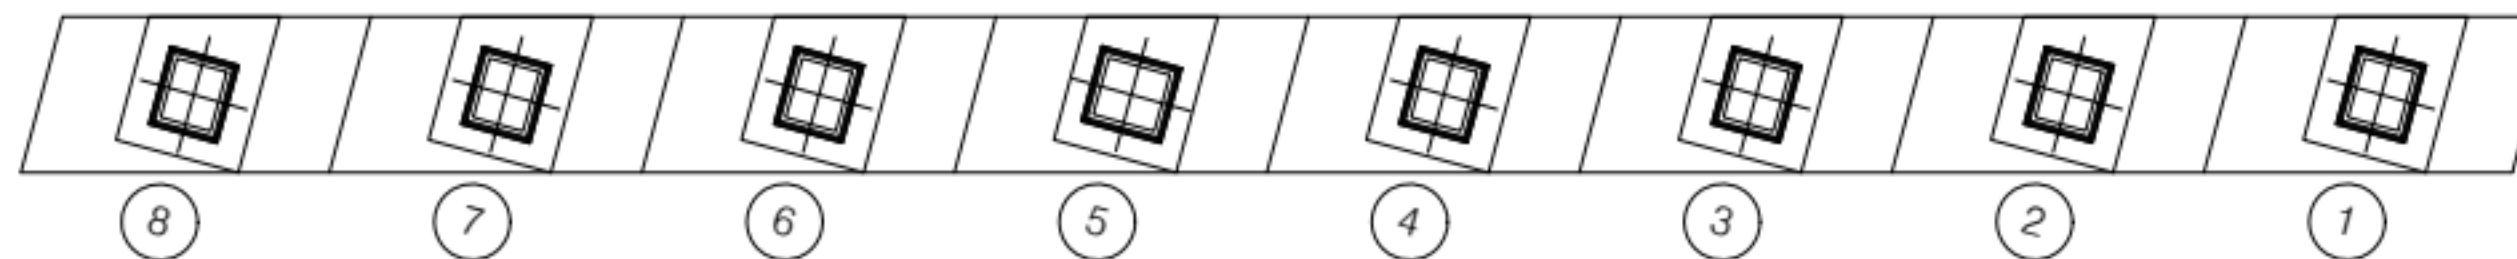
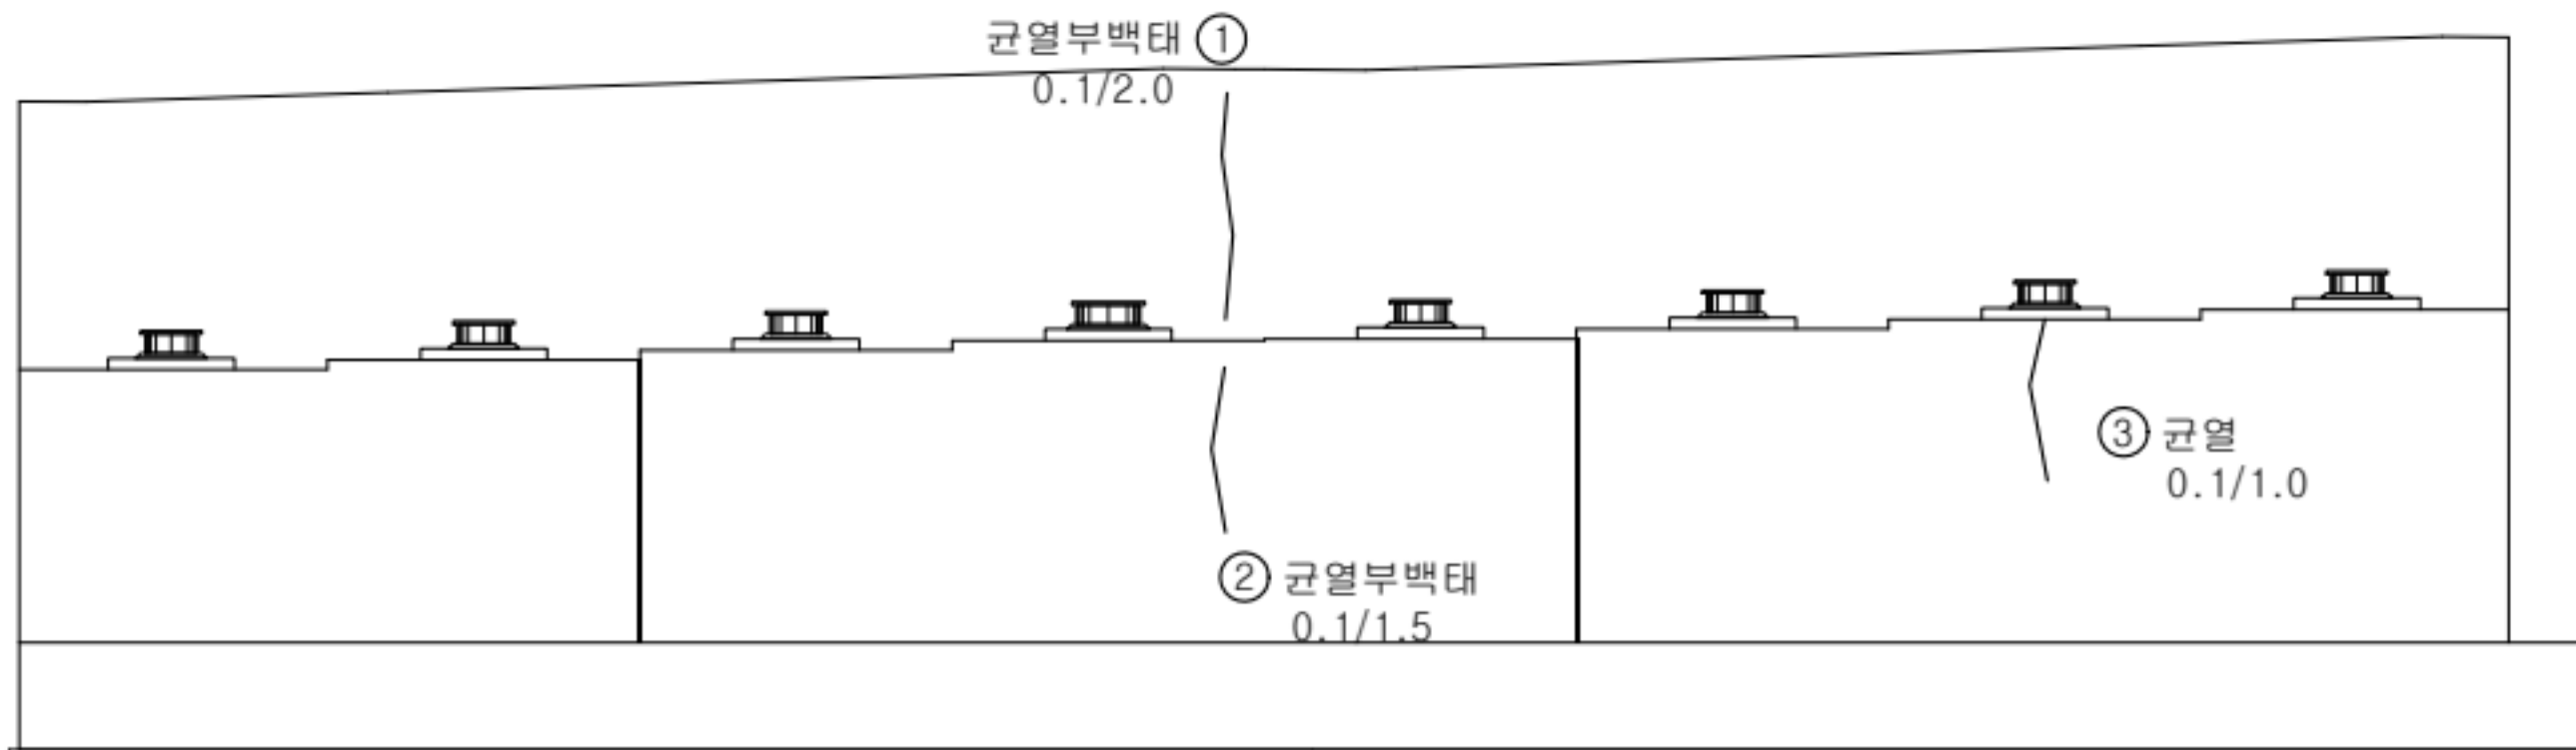
ID : 수목천1교 교대(A1)

| 번호 | 구분 | 결함내용 | 손상규모 | | | | | | 비고 |
|---|---|---|---|---|---|---|---|---|---|
| 1 | 신규 | 균열부백태 | 0.1 | - | 2.0 | 1 | 2.0 | m | - |
| 2 | 신규 | 균열부백태 | 0.1 | - | 1.5 | 1 | 1.5 | m | - |
| 3 | 신규 | 균열 | 0.1 | - | 1.0 | 1 | 1.0 | m | - |
