## 28. 수목천1교

ID : 수목천1교 바닥판 상면(S1)

| 용역명 | 서부내륙고속도로 2025년 시설물 정기안전점검 용역(하반기) |

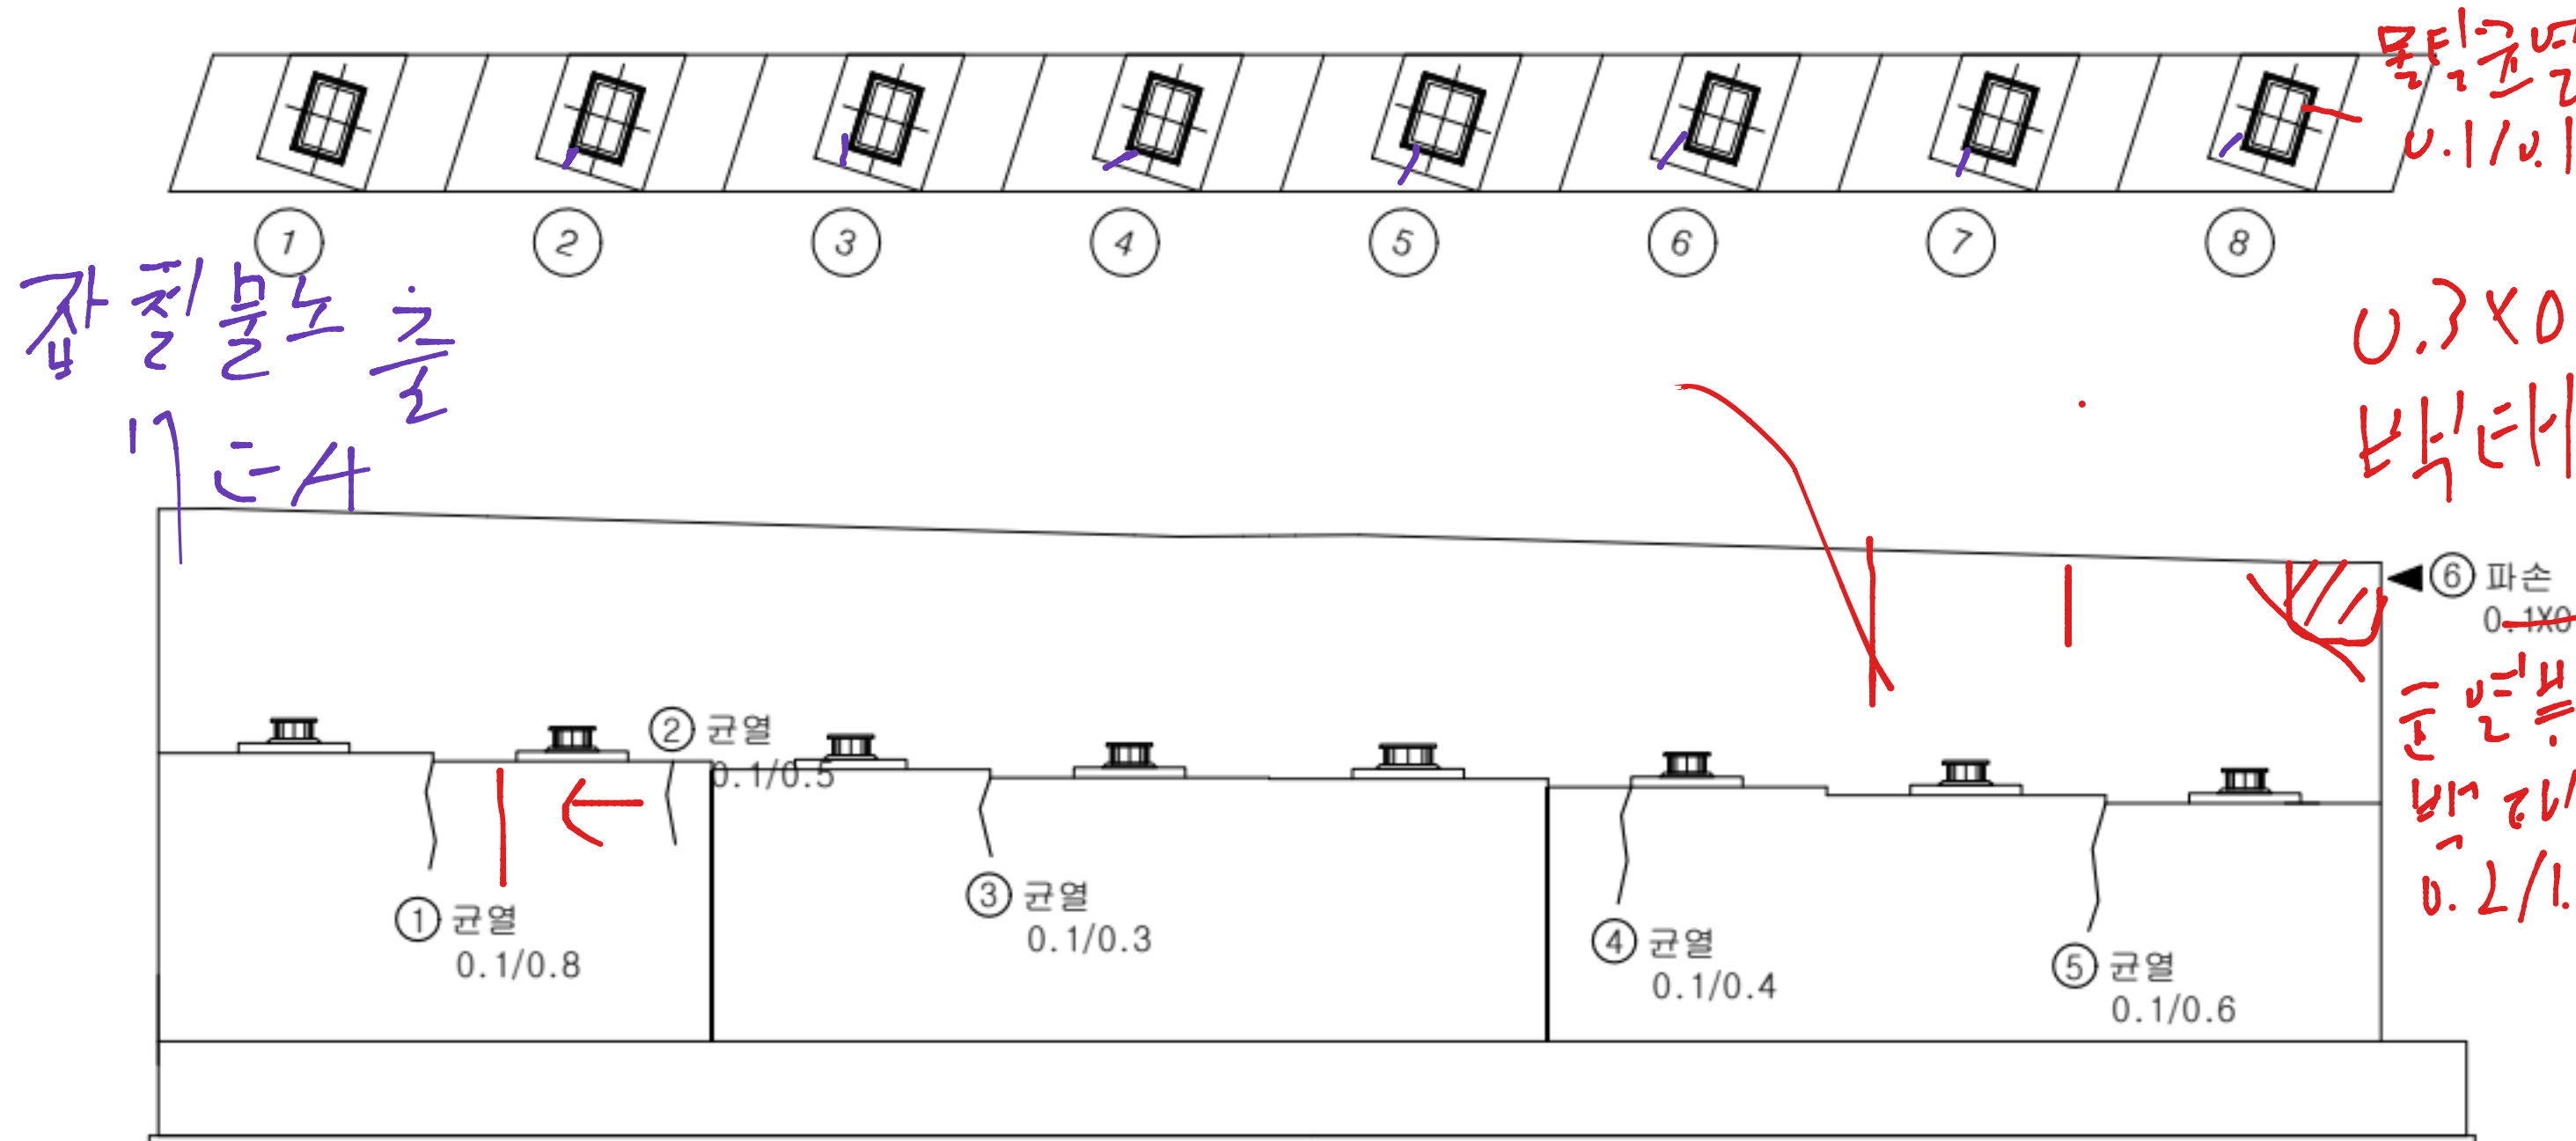
ID : 수목천1교 교대(A2)

| 번호 | 구분 | 결함내용 | 손상규모 | | | | | | 비고 |
|---|---|---|---|---|---|---|---|---|---|
| 1 | 신규 | 균열 | 0.1 | - | 0.8 | 1 | 0.8 | m | - |
| 2 | 신규 | 균열 | 0.1 | - | 0.5 | 1 | 0.5 | m | - |
| 3 | 신규 | 균열 | 0.1 | - | 0.3 | 1 | 0.3 | m | - |
| 4 | 신규 | 균열 | 0.1 | - | 0.4 | 1 | 0.4 | m | - |
| 5 | 신규 | 균열 | 0.1 | - | 0.6 | 1 | 0.6 | m | - |
| 6 | 신규 | 파손(측면) | - | 0.1 | 0.1 | 1 | 0.01 | m² | - |
