## 28. 수목천1교

| 용역명 | 서부내륙고속도로 2025년 시설물 정기안전점검 용역(하반기) |
| 시설물명 | 수목천1교 |

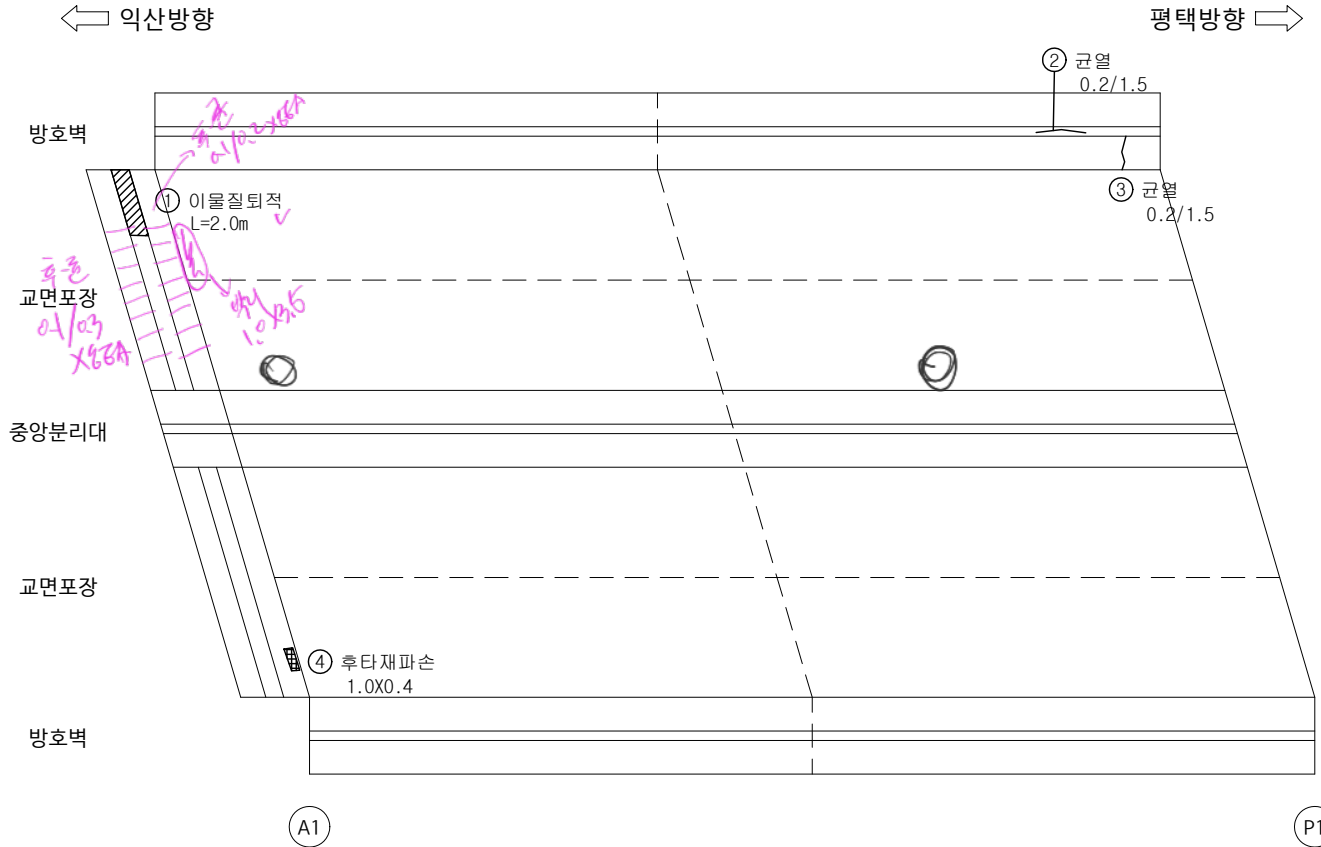
ID : 수목천1교 바닥판 상면(S1)

| 번호 | 구분 | 결함내용 | 손상규모 | | | | | | 비고 |
|---|---|---|---|---|---|---|---|---|---|
| 1 | 신규 | 이물질 퇴적 | - | - | 2.0 | 1 | 2.0 | m | - |
| 2 | 신규 | 균열 | 0.2 | - | 1.5 | 1 | 1.5 | m | - |
| 3 | 신규 | 균열 | 0.2 | - | 1.5 | 1 | 1.5 | m | - |
| 4 | 신규 | 후타재 파손 | - | 1.0 | 0.4 | 1 | 0.4 | m² | - |

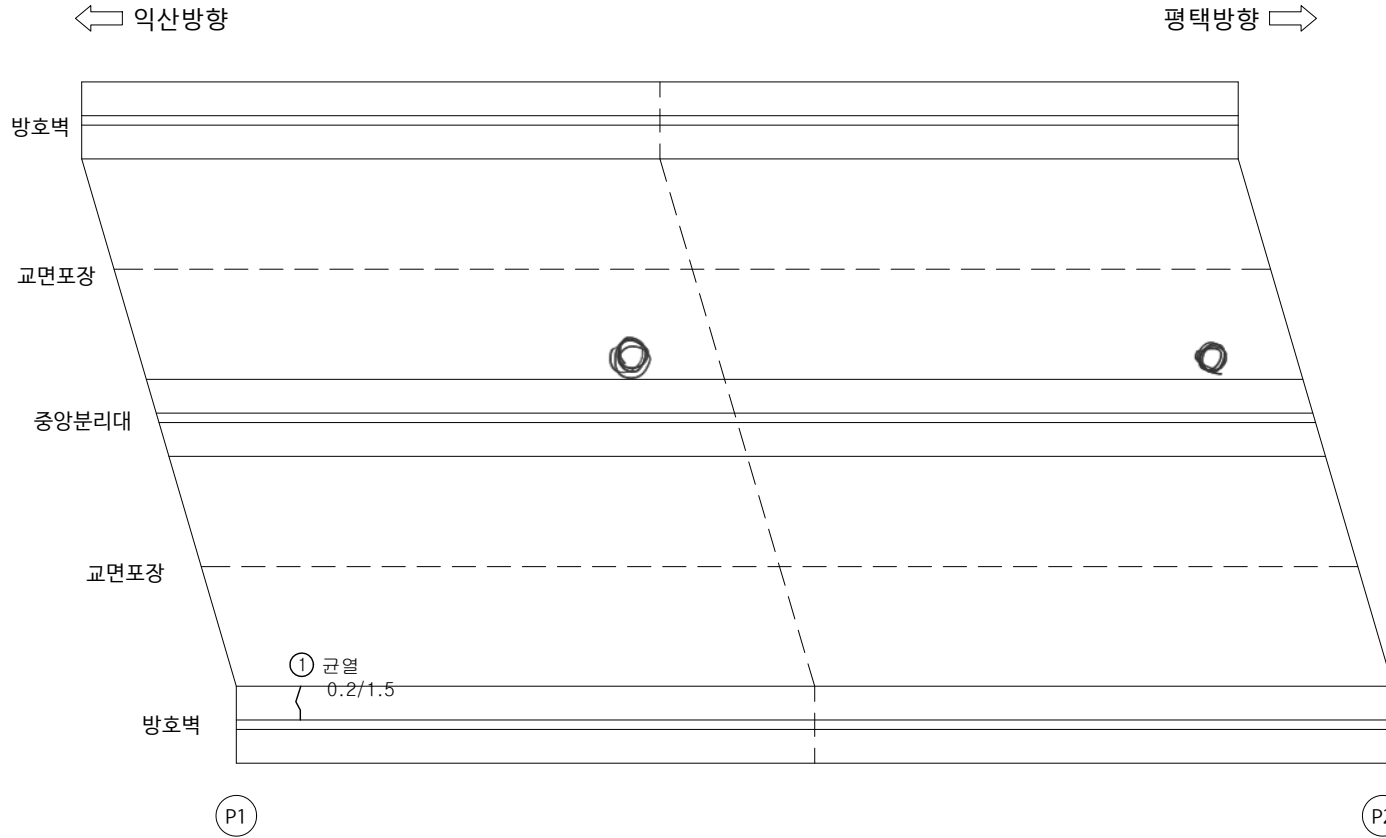
ID : 수목천1교 바닥판 상면(S2)

| 번호 | 구분 | 결함내용 | 손상규모 | | | | | | 비고 |
|---|---|---|---|---|---|---|---|---|---|
| 1 | 신규 | 균열 | 0.2 | - | 1.5 | 1 | 1.5 | m | - |

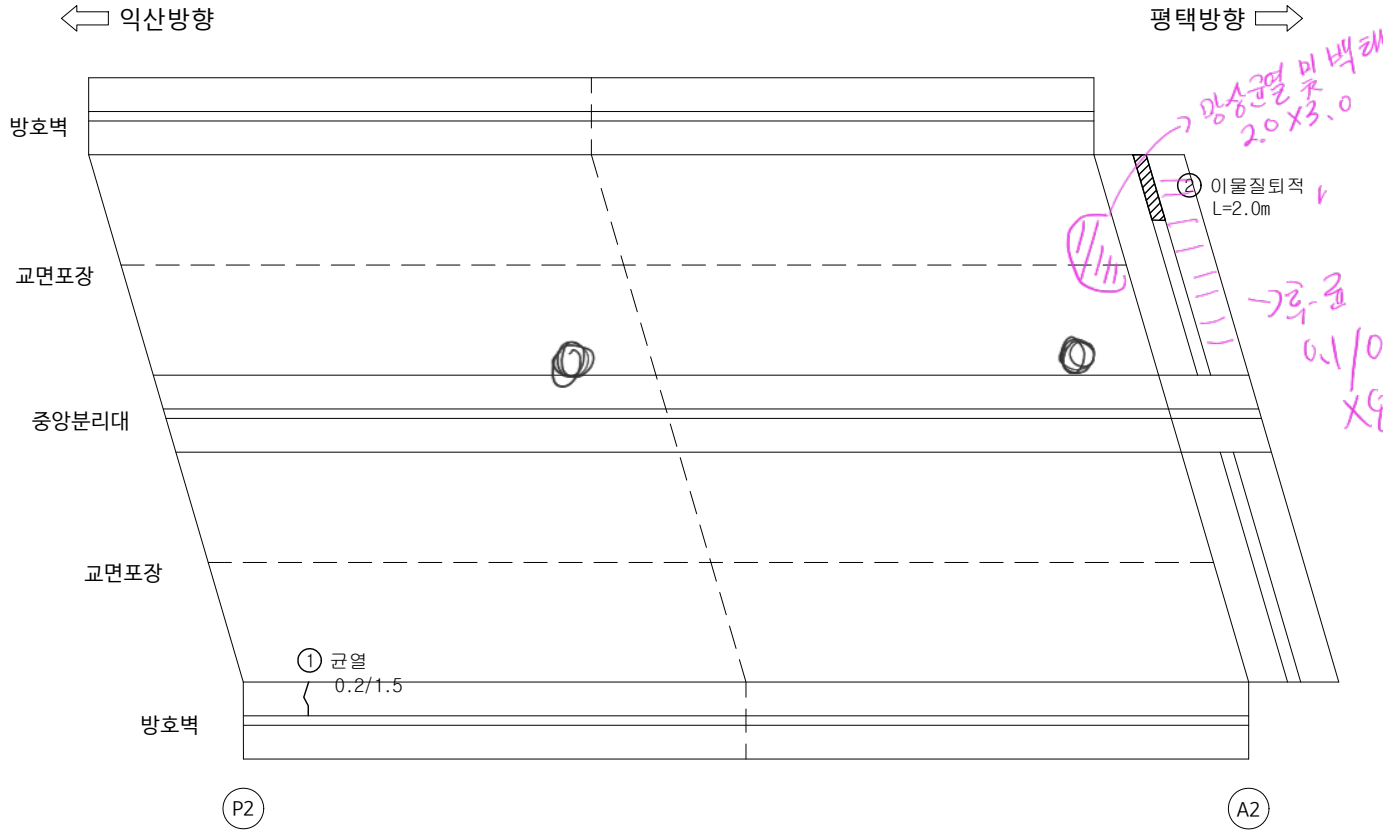
ID : 수목천1교 바닥판 상면(S3)

| 번호 | 구분 | 결함내용 | 손상규모 | | | | | | 비고 |
|---|---|---|---|---|---|---|---|---|---|
| 1 | 신규 | 균열 | 0.2 | - | 1.5 | 1 | 1.5 | m | - |
| 2 | 신규 | 이물질퇴적 | - | - | 2.0 | 1 | 2.0 | m | - |

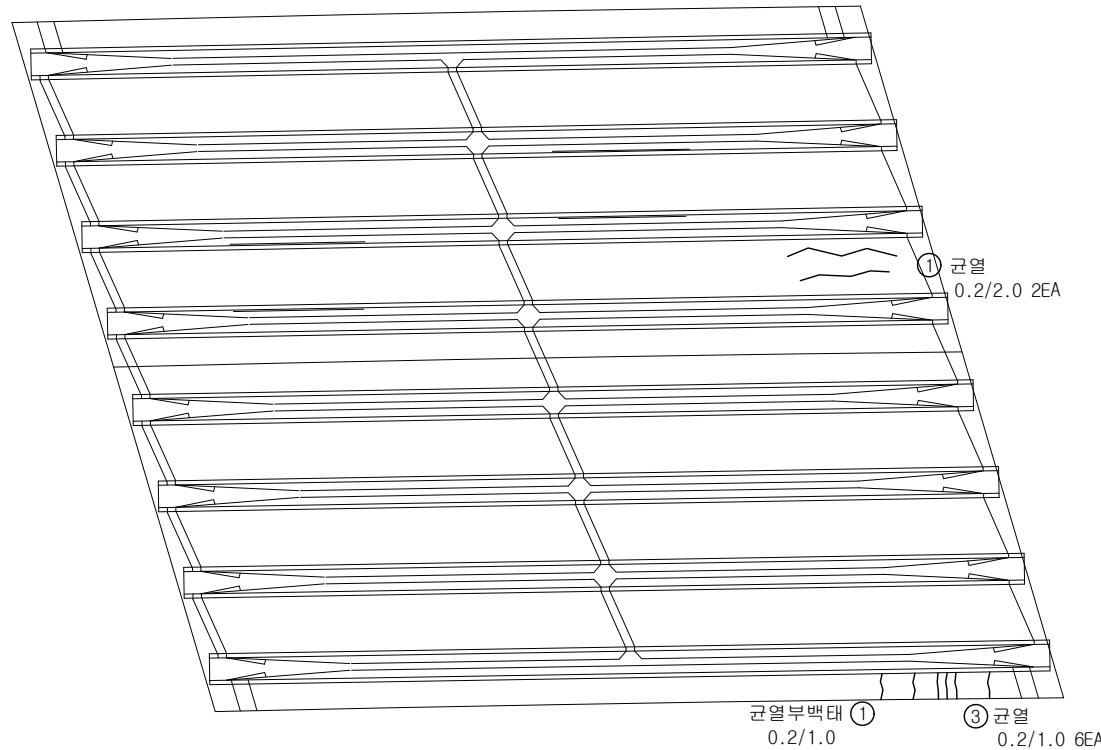
ID : 수목천1교 바닥판 하면(S1)

균열부백태 ①  
0.2/1.0

① 균열  
0.2/2.0 2EA

③ 균열  
0.2/1.0 6EA

| 번호 | 구분 | 결함내용 | 손상규모 | | | | | | 비고 |
|---|---|---|---|---|---|---|---|---|---|
| 1 | 신규 | 균열 | 0.2 | - | 2.0 | 2 | 4.0 | m | - |
| 2 | 신규 | 균열부백태 | 0.2 | - | 1.0 | 1 | 1.0 | m | - |
| 3 | 신규 | 균열 | 0.2 | - | 1.0 | 6 | 6.0 | m | - |

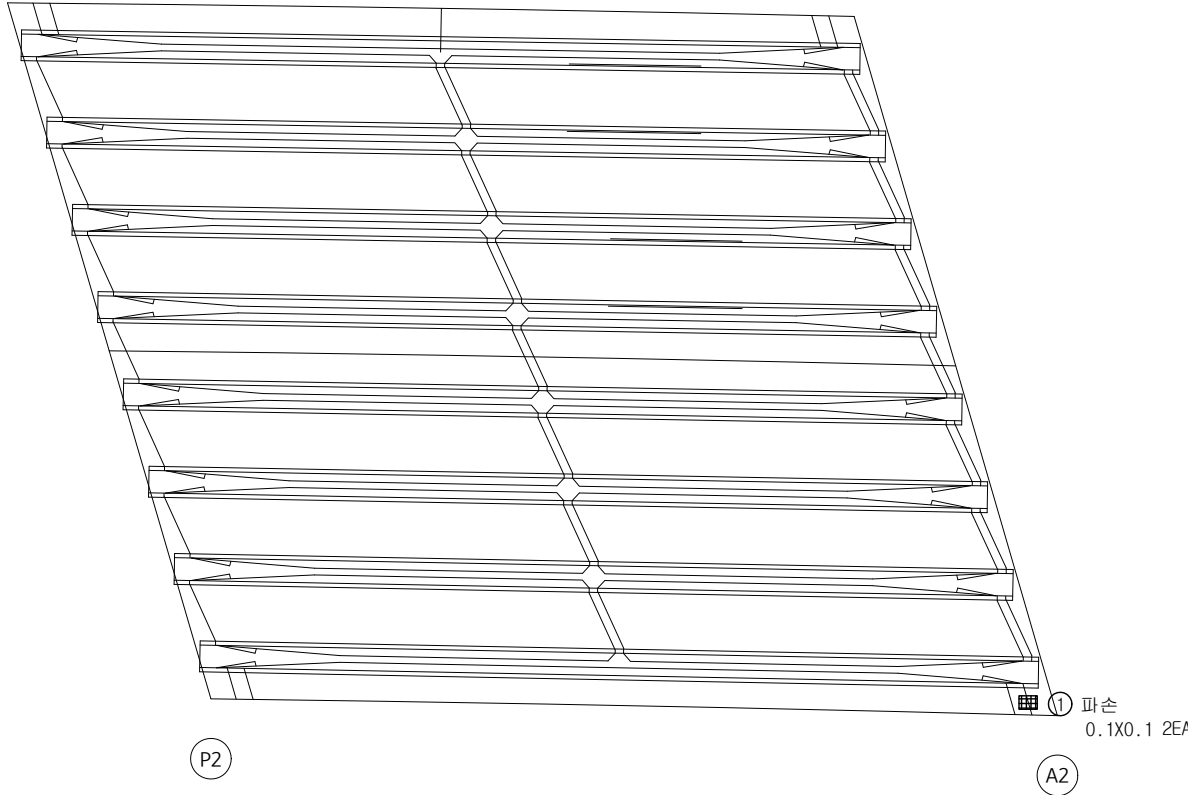
ID : 수목천1교 바닥판 하면(S3)

| 번호 | 구분 | 결함내용 | 손상규모 | | | | | | 비고 |
|---|---|---|---|---|---|---|---|---|---|
| 1 | 신규 | 파손 | - | 0.1 | 0.1 | 2 | 0.02 | m² | - |

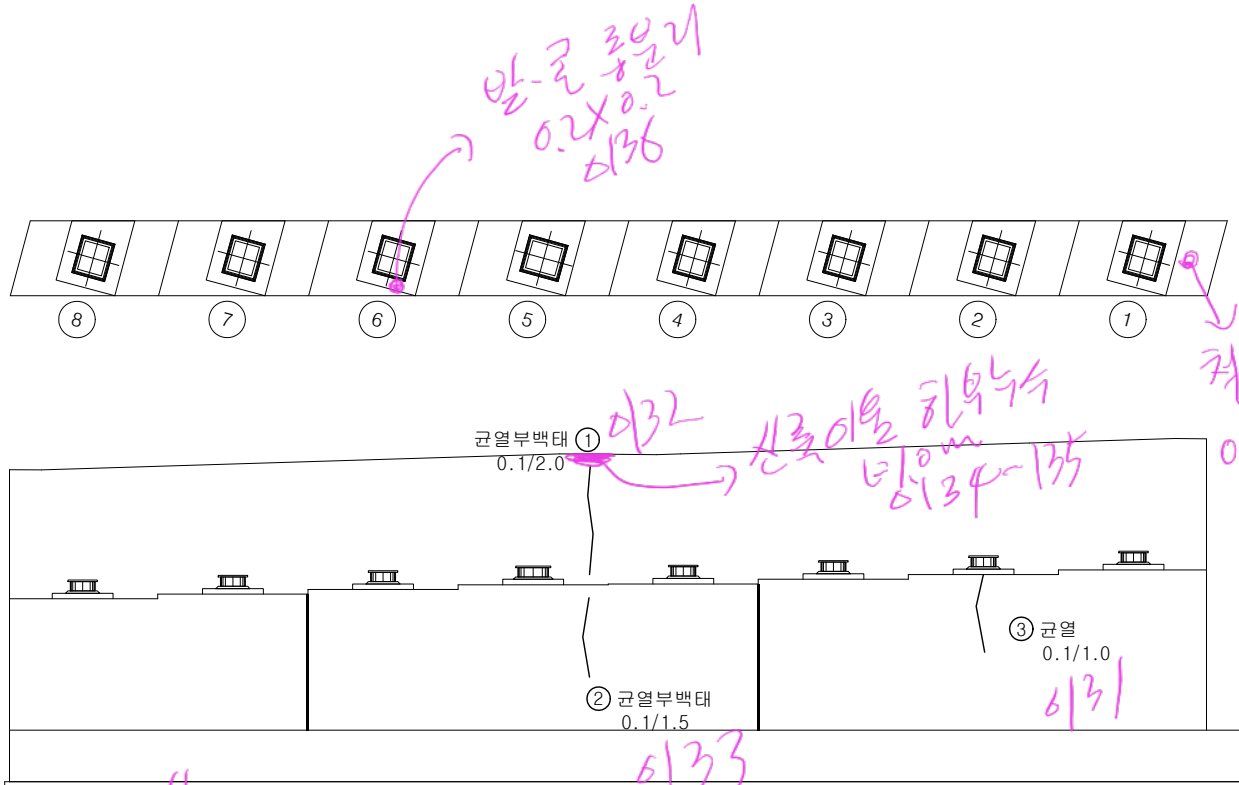
ID : 수목천1교 교대(A1)

| 번호 | 구분 | 결함 내용 | 손상규모 | | | | | | 비고 |
|---|---|---|---|---|---|---|---|---|---|
| 1 | 신규 | 균열부백태 | 0.1 | - | 2.0 | 1 | 2.0 | m | - |
| 2 | 신규 | 균열부백태 | 0.1 | - | 1.5 | 1 | 1.5 | m | - |
| 3 | 신규 | 균열 | 0.1 | - | 1.0 | 1 | 1.0 | m | - |

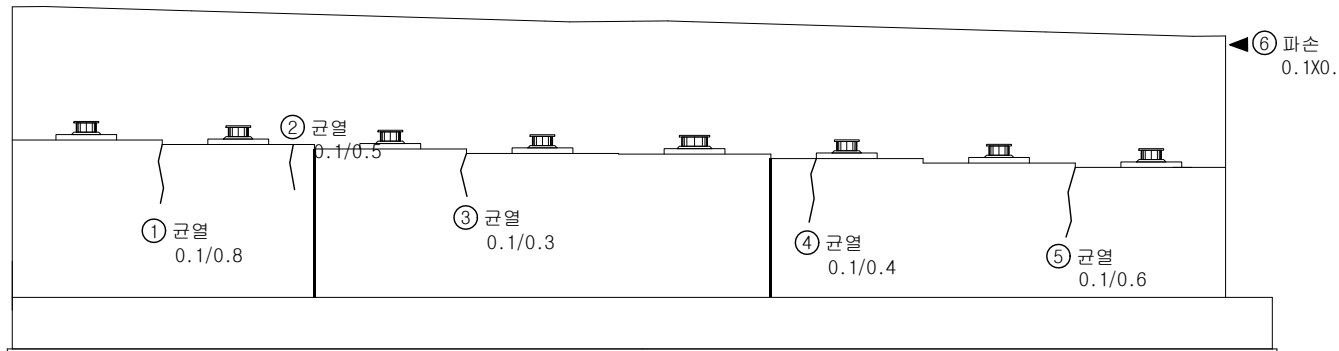
ID : 수목천1교 교대(A2)

| 번호 | 구분 | 결함내용 | 손상규모 | | | | | | 비고 |
|---|---|---|---|---|---|---|---|---|---|
| 1 | 신규 | 균열 | 0.1 | - | 0.8 | 1 | 0.8 | m | - |
| 2 | 신규 | 균열 | 0.1 | - | 0.5 | 1 | 0.5 | m | - |
| 3 | 신규 | 균열 | 0.1 | - | 0.3 | 1 | 0.3 | m | - |
| 4 | 신규 | 균열 | 0.1 | - | 0.4 | 1 | 0.4 | m | - |
| 5 | 신규 | 균열 | 0.1 | - | 0.6 | 1 | 0.6 | m | - |
| 6 | 신규 | 파손(측면) | - | 0.1 | 0.1 | 1 | 0.01 | m² | - |
