## 29. 승지물천교(익산방향)

ID :승지물천교(익산방향) 바닥판 상면(S1,S2)

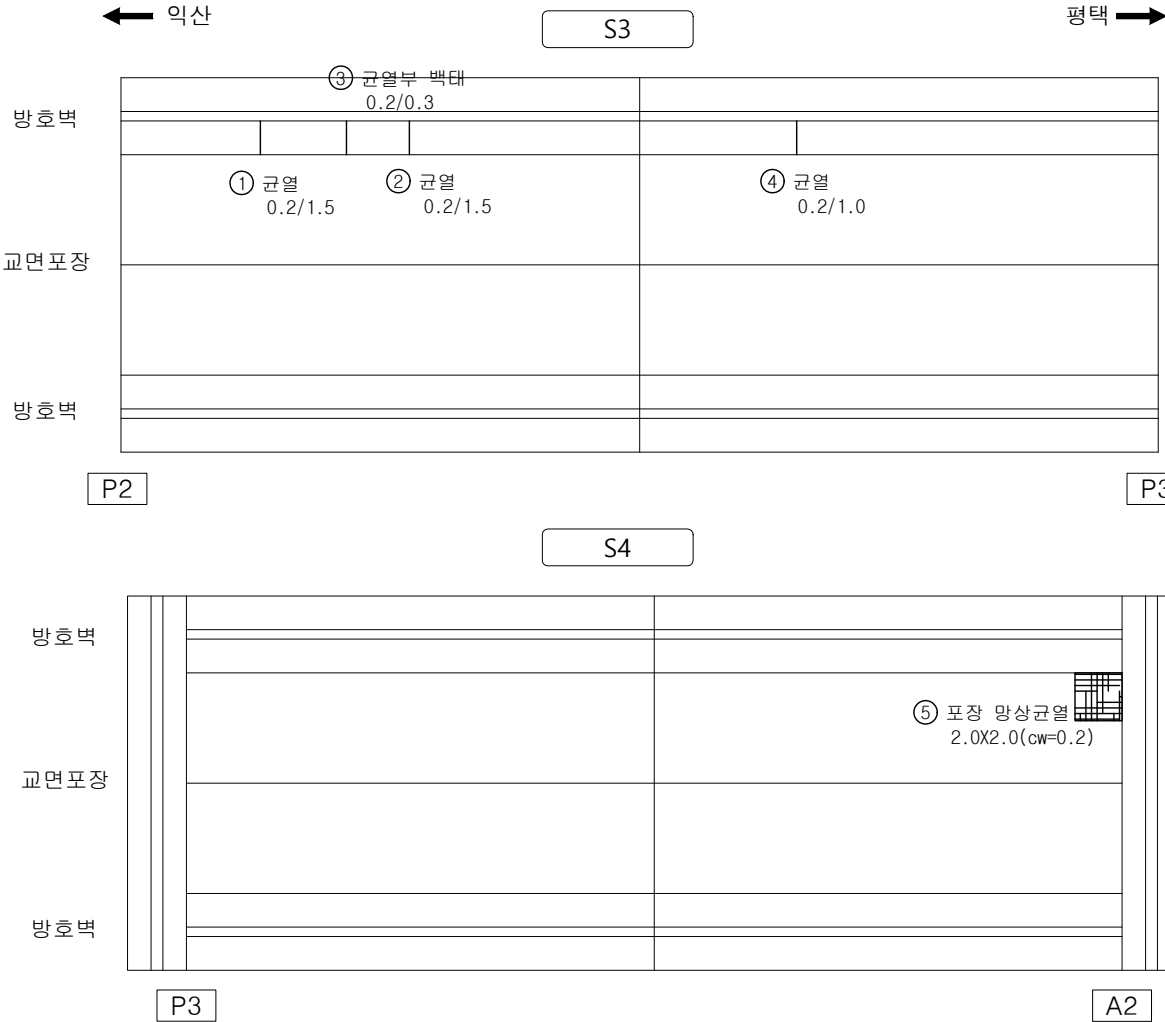
# ID :승지물천교(익산방향) 바닥판 상면(S3,S4)

| 번호 | 구분 | 결함 내용 | 손상규모 | | | | | | 비고 |
|---|---|---|---|---|---|---|---|---|---|
| 1 | 신규 | 균열 | 0.2 | - | 1.5 | 1 | 1.5 | m | - |
| 2 | 신규 | 균열 | 0.2 | - | 1.5 | 1 | 1.5 | m | - |
| 3 | 신규 | 균열부 백태 | 0.2 | - | 0.3 | 1 | 0.3 | m | - |
| 4 | 신규 | 균열 | 0.2 | - | 1.0 | 1 | 1.0 | m | - |
| 5 | 신규 | 포장 망상균열 | 0.2 | 2.0 | 2.0 | 1 | 4.0 | m² | - |

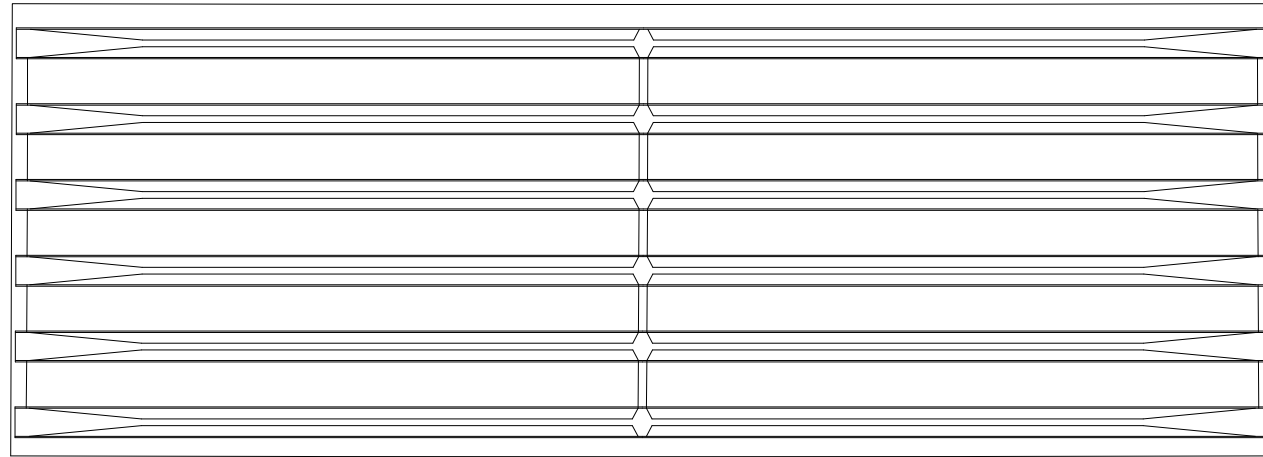
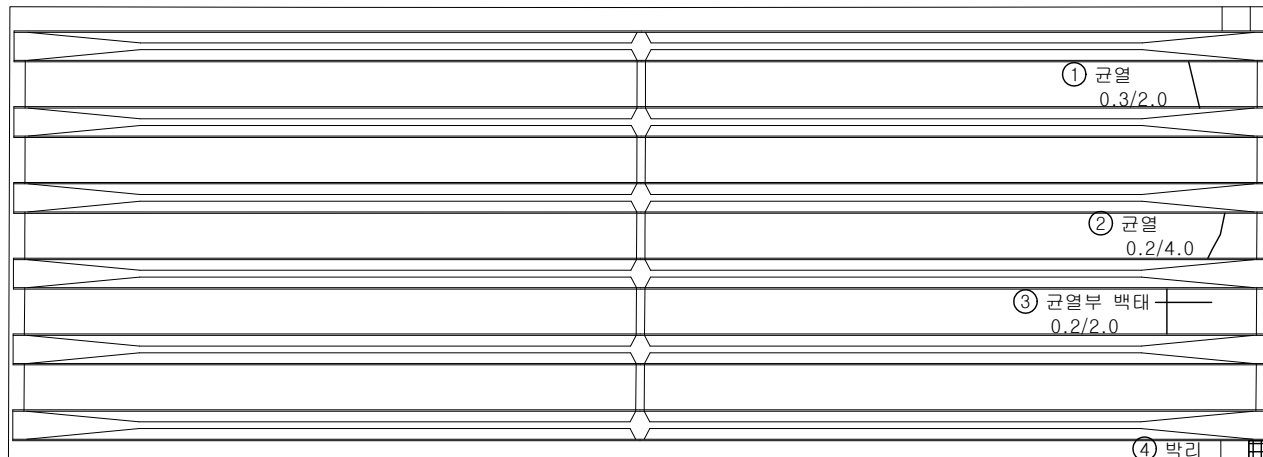
ID :승지물천교(익산방향) 바닥판 하면(S3,S4)

| 번호 | 구분 | 결함 내용 | 손상규모 | | | | | | 비고 |
|---|---|---|---|---|---|---|---|---|---|
| 1 | 신규 | 균열 | 0.3 | - | 2.0 | 1 | 2.0 | m | - |
| 2 | 신규 | 균열 | 0.2 | - | 4.0 | 1 | 4.0 | m | - |
| 3 | 신규 | 균열부 백태 | 0.2 | - | 2.0 | 1 | 2.0 | m | - |
| 4 | 신규 | 박리 | - | 0.1 | 1.0 | 1 | 0.1 | m² | - |

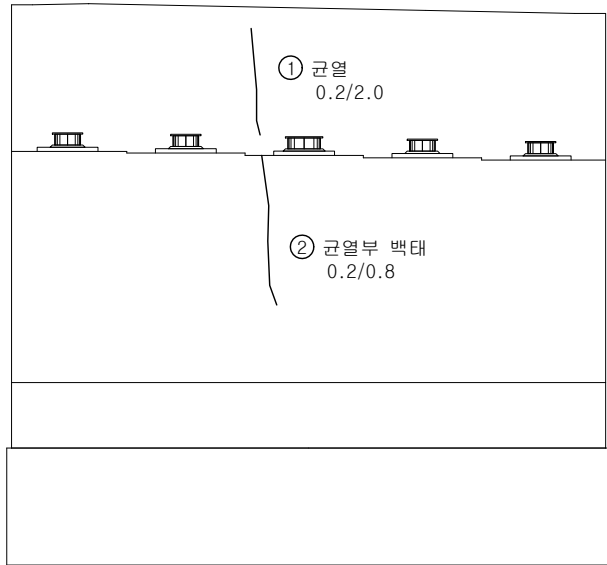
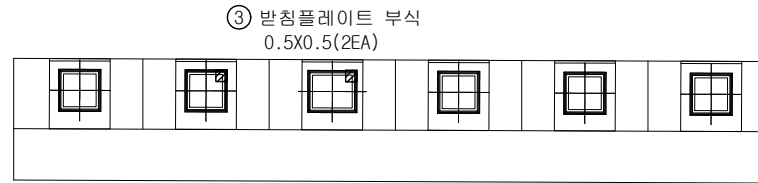
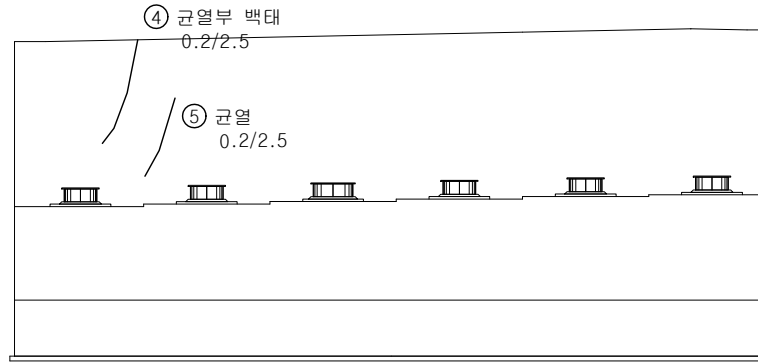
ID : 승지물천교(익산방향) 교대

| 번호 | 구분 | 결함 내용 | 손상규모 | | | | | | 비고 |
|---|---|---|---|---|---|---|---|---|---|
| 1 | 신규 | 균열 | 0.2 | - | 2.0 | 1 | 2.0 | m | - |
| 2 | 신규 | 균열부 백태 | 0.2 | - | 0.8 | 1 | 0.8 | m | - |
| 3 | 신규 | 받침플레이트 부식 | - | 0.5 | 0.5 | 1 | 0.25 | m² | - |
| 4 | 신규 | 균열부 백태 | 0.2 | - | 2.5 | 1 | 2.5 | m | - |
| 5 | 신규 | 균열 | 0.2 | - | 2.5 | 1 | 2.5 | m | - |

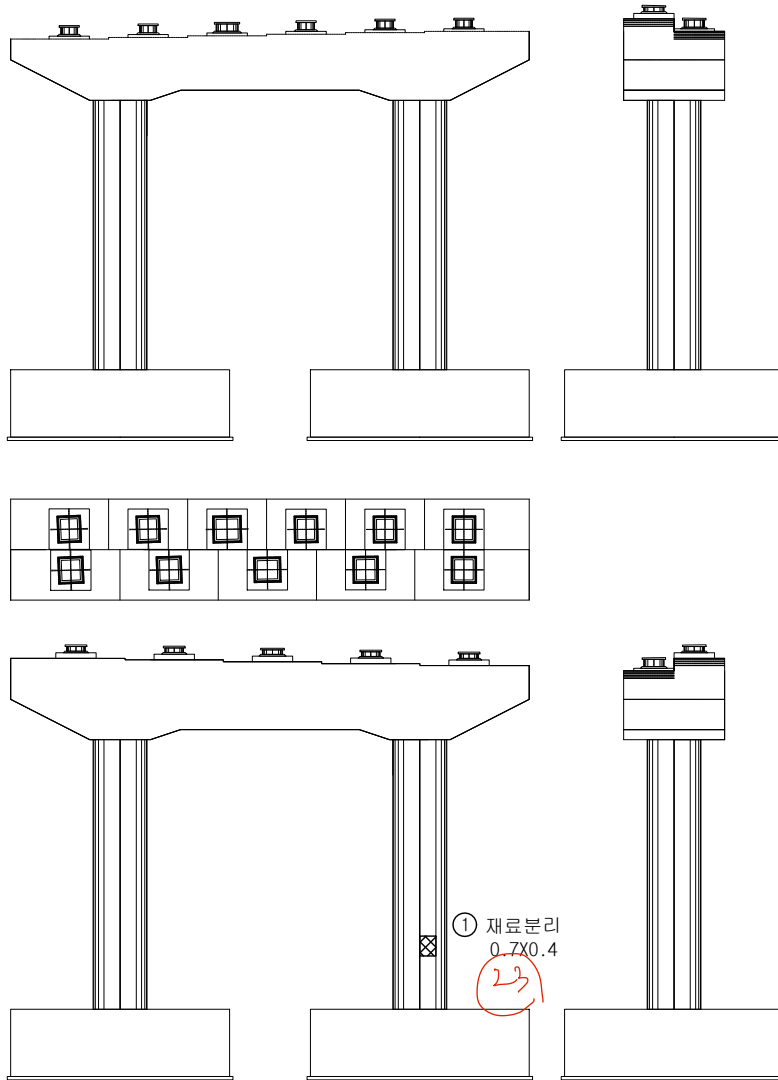
ID : 승지물천교(익산방향) 교각(P1)

| 번호 | 구분 | 결함 내용 | 손상규모 | | | | | | 비고 |
|---|---|---|---|---|---|---|---|---|---|
| 1 | 신규 | 재료분리 | - | 0.7 | 0.4 | 1 | 0.28 | m² | - |

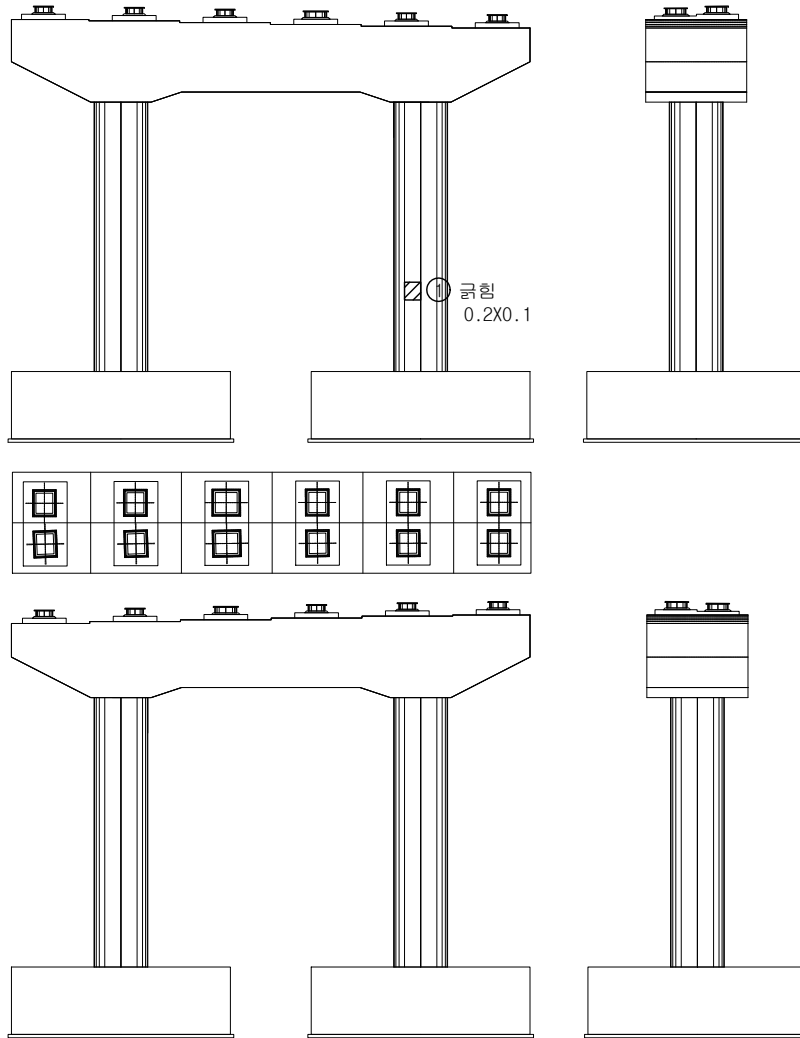
ID : 승지물천교(익산방향) 교각(P2)

| 번호 | 구분 | 결함 내용 | 손상규모 | | | | | | 비고 |
|---|---|---|---|---|---|---|---|---|---|
| 1 | 신규 | 균형 | - | 0.2 | 0.1 | 1 | 0.02 | m² | - |

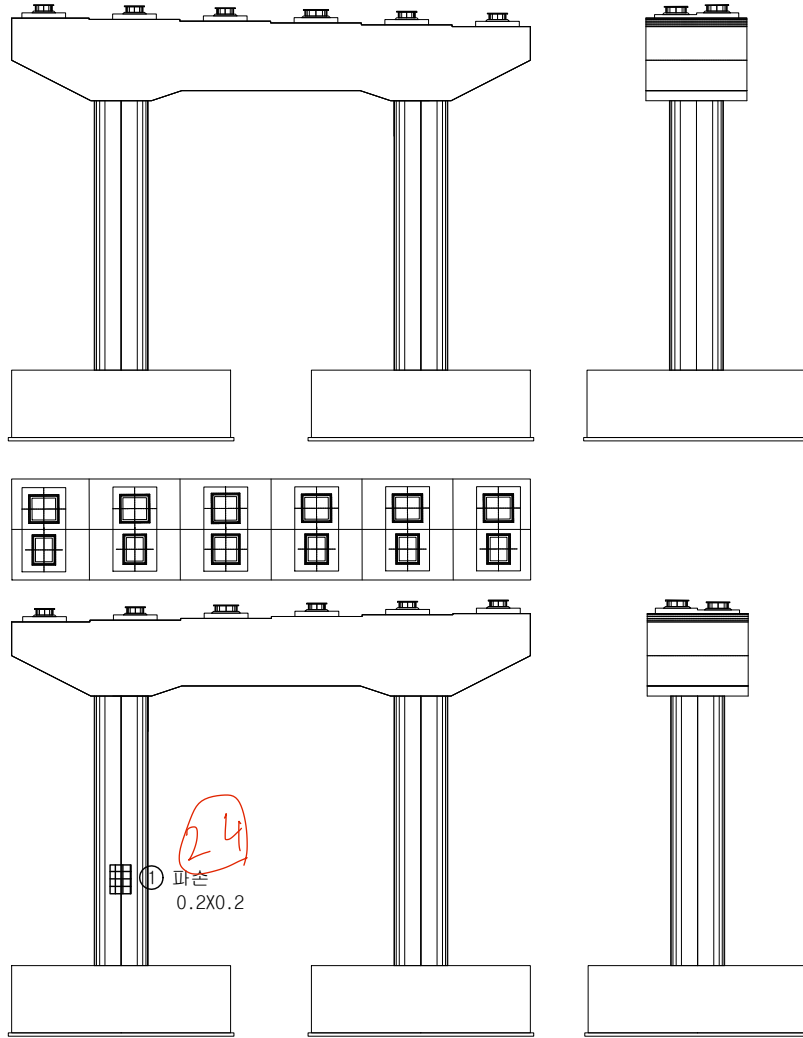
ID : 승지물천교(익산방향) 교각(P3)

| 번호 | 구분 | 결함 내용 | 손상규모 | | | | | | 비고 |
|---|---|---|---|---|---|---|---|---|---|
| 1 | 신규 | 파손 | - | 0.2 | 0.2 | 1 | 0.04 | m² | - |
