## 29. 승지물천교(익산방향)

ID :승지물천교(익산방향) 바닥판 상면(S1,S2)

| 범<br>례 | | 군 열 | | 망상군열 | | 재료분리 | 용역명 | 서부내륙고속도로 2025년 시설물 정기안전점검 용역(하반기) | |
| | | 편형/공동 | | 막리, 막학/<br>파손 | | 시공이음/<br>층분리 | 시설물명 | 승지물천교(익산방향) | |

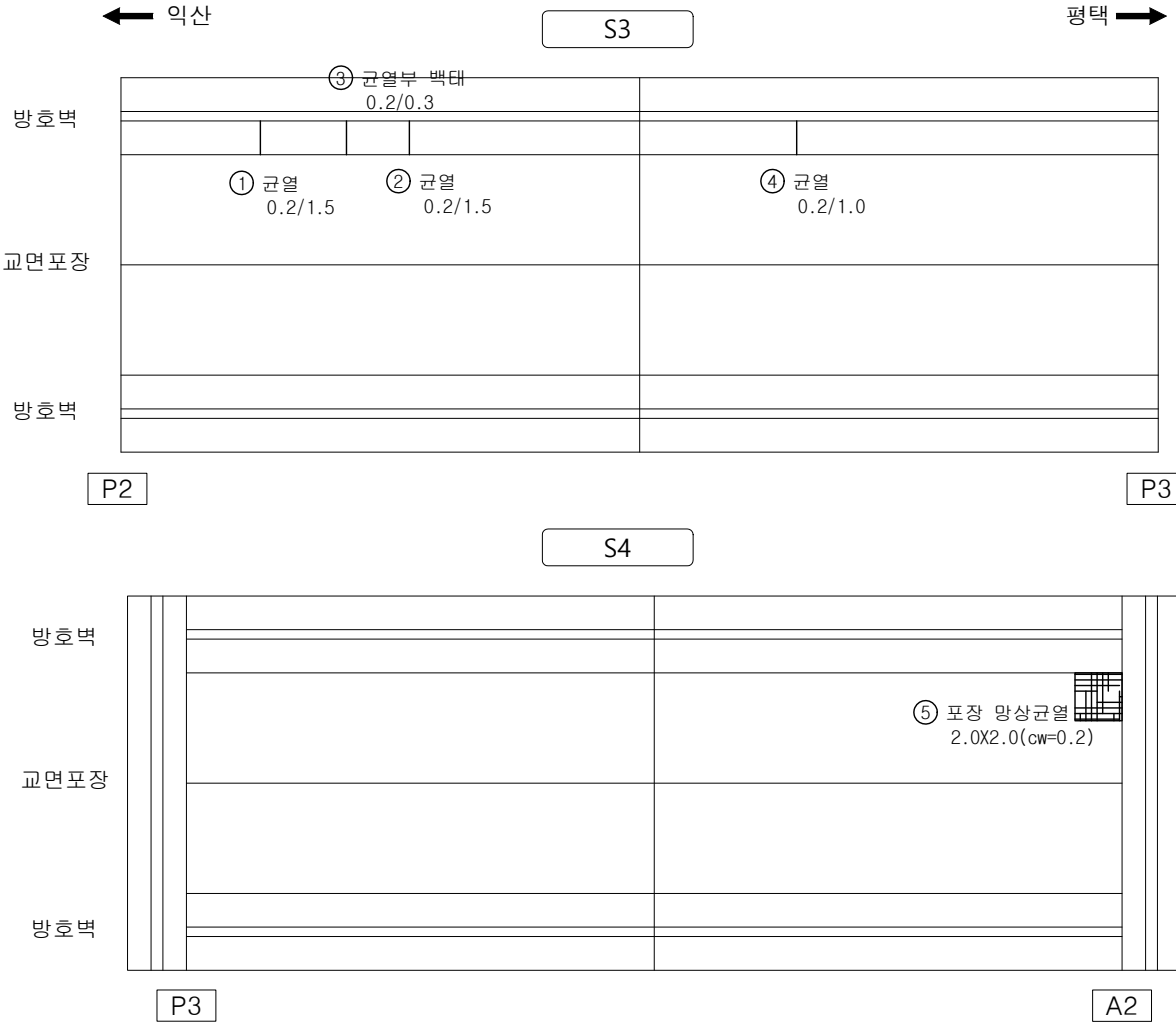
# ID :승지물천교(익산방향) 바닥판 상면(S3,S4)

| 번호 | 구분 | 결함 내용 | 손상규모 | | | | | | 비고 |
|---|---|---|---|---|---|---|---|---|---|
| 1 | 신규 | 균열 | 0.2 | - | 1.5 | 1 | 1.5 | m | - |
| 2 | 신규 | 균열 | 0.2 | - | 1.5 | 1 | 1.5 | m | - |
| 3 | 신규 | 균열부 백태 | 0.2 | - | 0.3 | 1 | 0.3 | m | - |
| 4 | 신규 | 균열 | 0.2 | - | 1.0 | 1 | 1.0 | m | - |
| 5 | 신규 | 포장 망상균열 | 0.2 | 2.0 | 2.0 | 1 | 4.0 | m² | - |

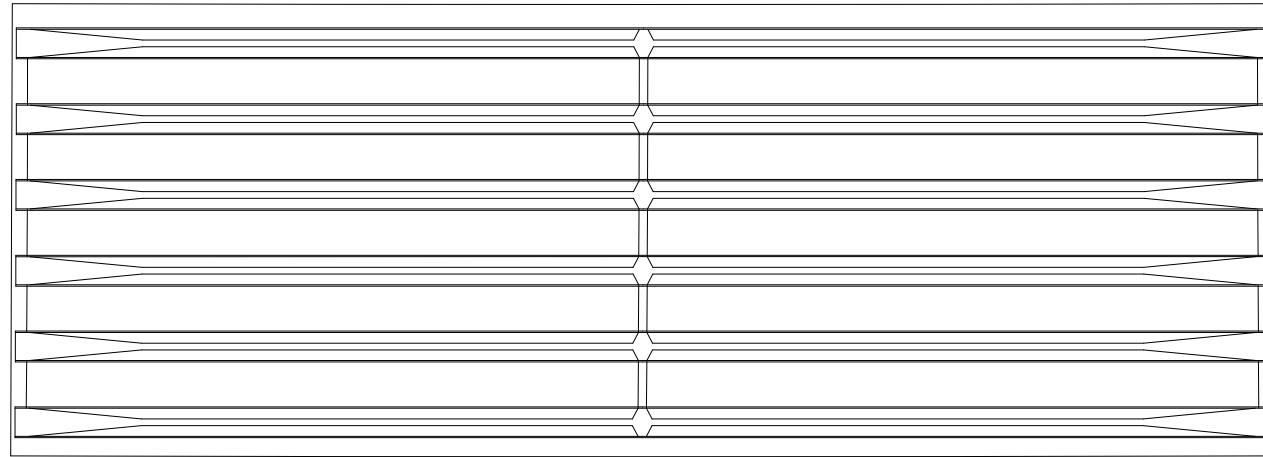
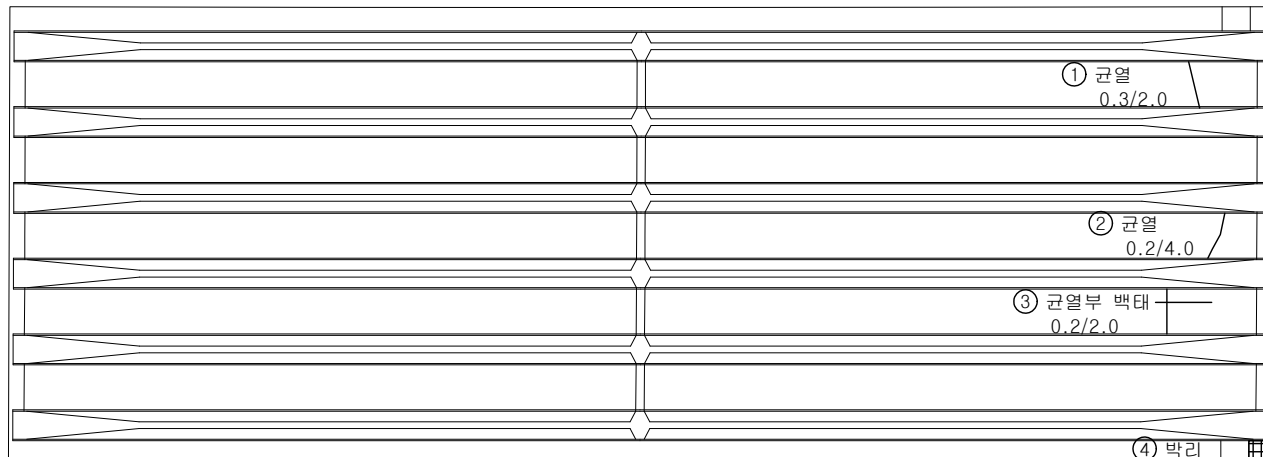
ID :승지물천교(익산방향) 바닥판 하면(S3,S4)

| 번호 | 구분 | 결함 내용 | 손상규모 | | | | | | 비고 |
|---|---|---|---|---|---|---|---|---|---|
| 1 | 신규 | 균열 | 0.3 | - | 2.0 | 1 | 2.0 | m | - |
| 2 | 신규 | 균열 | 0.2 | - | 4.0 | 1 | 4.0 | m | - |
| 3 | 신규 | 균열부 백태 | 0.2 | - | 2.0 | 1 | 2.0 | m | - |
| 4 | 신규 | 박리 | - | 0.1 | 1.0 | 1 | 0.1 | m² | - |

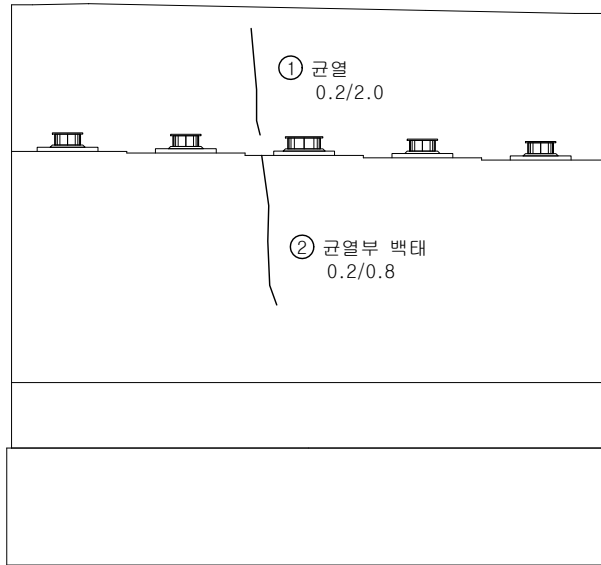
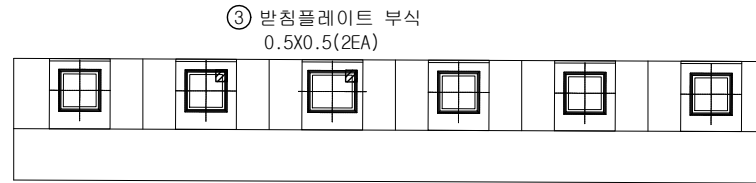
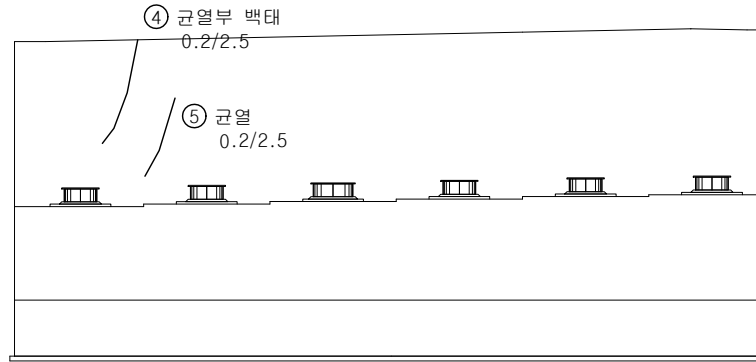
ID : 승지물천교(익산방향) 교대

| 번호 | 구분 | 결함 내용 | 손상규모 | | | | | | 비고 |
|---|---|---|---|---|---|---|---|---|---|
| 1 | 신규 | 균열 | 0.2 | - | 2.0 | 1 | 2.0 | m | - |
| 2 | 신규 | 균열부 백태 | 0.2 | - | 0.8 | 1 | 0.8 | m | - |
| 3 | 신규 | 받침플레이트 부식 | - | 0.5 | 0.5 | 1 | 0.25 | m² | - |
| 4 | 신규 | 균열부 백태 | 0.2 | - | 2.5 | 1 | 2.5 | m | - |
| 5 | 신규 | 균열 | 0.2 | - | 2.5 | 1 | 2.5 | m | - |

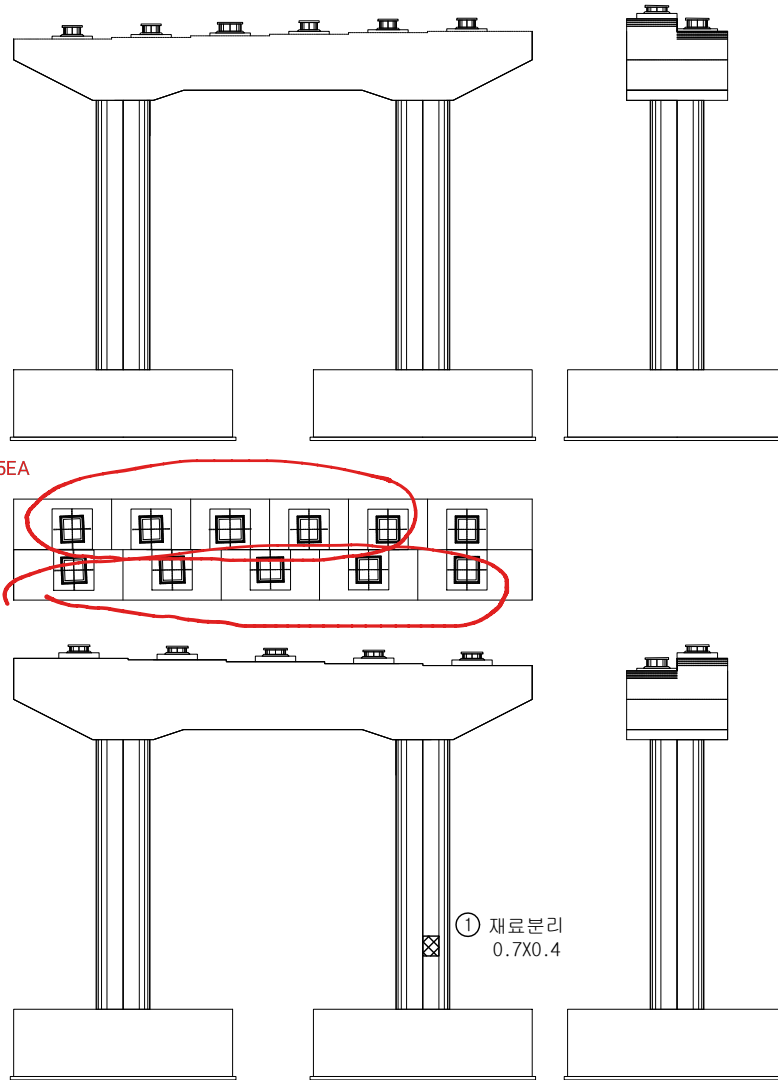
ID : 승지물천교(익산방향) 교각(P1)

| 번호 | 구분 | 결함 내용 | 손상규모 | | | | | | 비고 |
|---|---|---|---|---|---|---|---|---|---|
| 1 | 신규 | 재료분리 | - | 0.7 | 0.4 | 1 | 0.28 | m² | - |

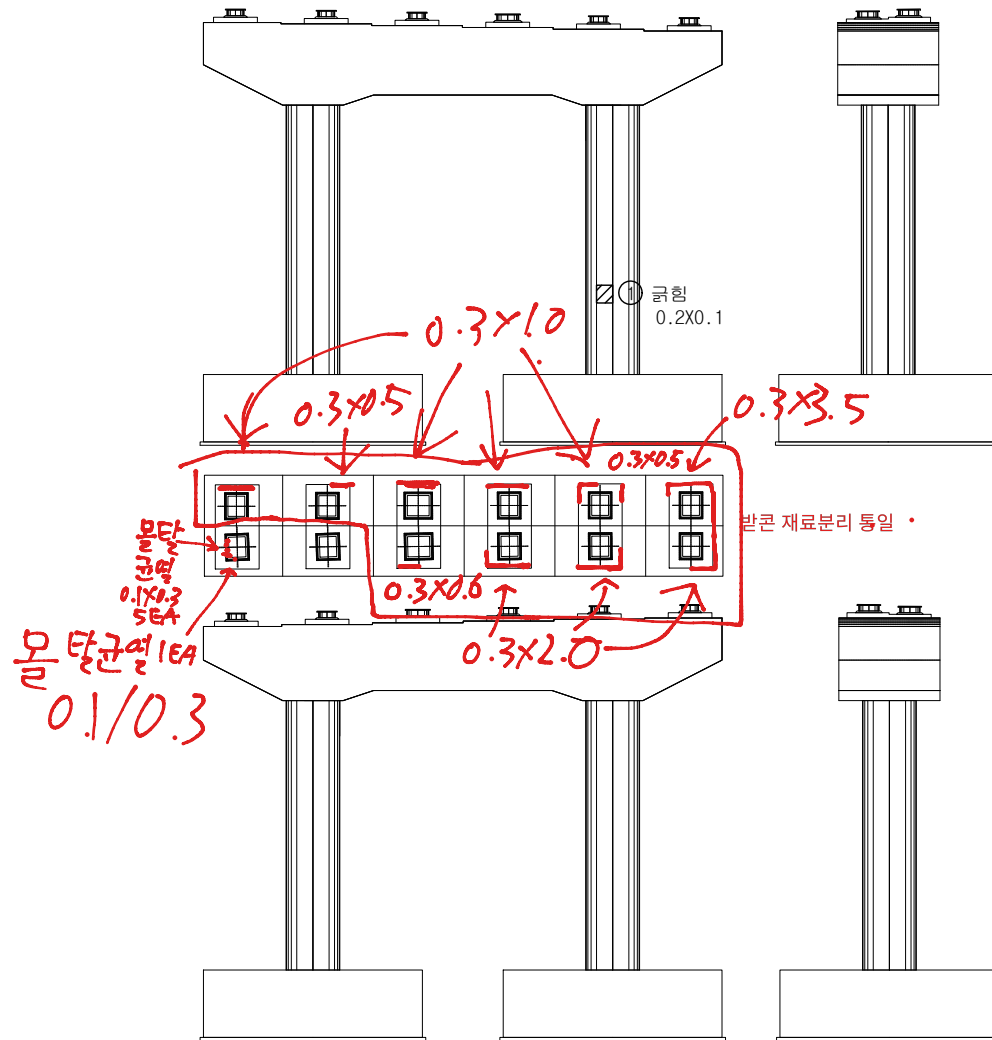
ID : 승지물천교(익산방향) 교각(P2)

| 번호 | 구분 | 결함 내용 | 손상규모 | | | | | | 비고 |
|---|---|---|---|---|---|---|---|---|---|
| 1 | 신규 | 균열 | - | 0.2 | 0.1 | 1 | 0.02 | m² | - |

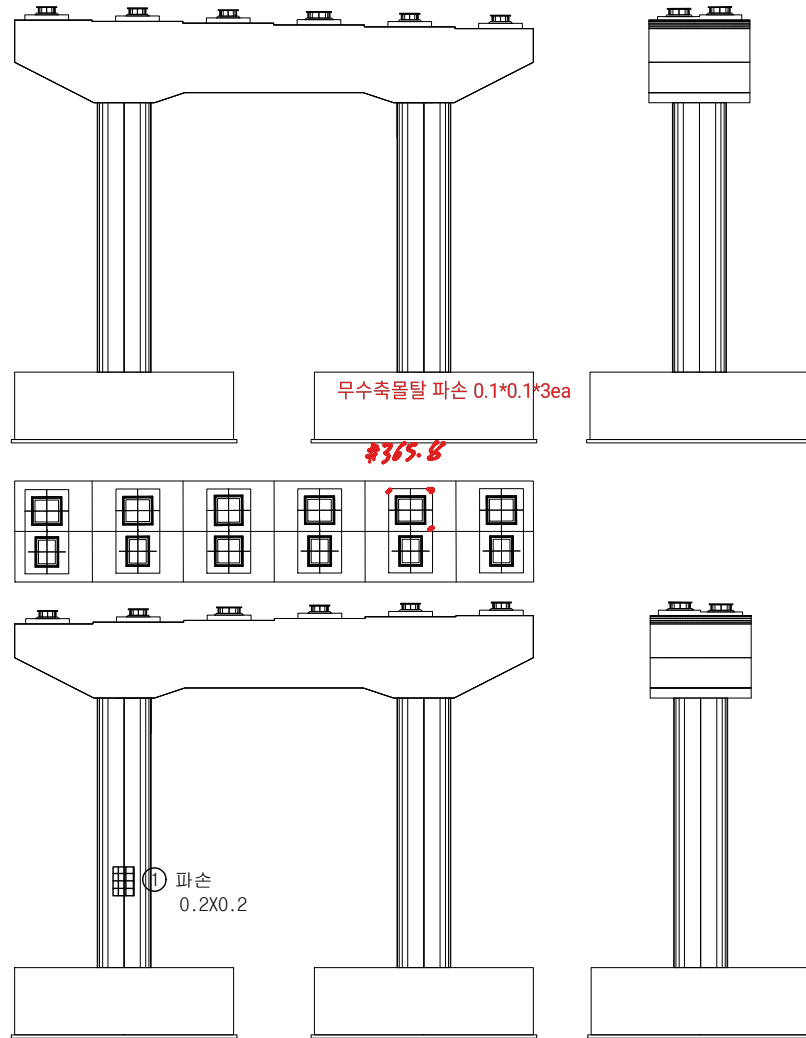
ID : 승지물천교(익산방향) 교각(P3)

| 번호 | 구분 | 결함 내용 | 손상규모 | | | | | | 비고 |
|---|---|---|---|---|---|---|---|---|---|
| 1 | 신규 | 파손 | - | 0.2 | 0.2 | 1 | 0.04 | m² | - |
