## 29. 승지물천교(익산방향)

| 범<br>례 | | 균열 | | 방상균열 | | 재료분리 | 용역명 | 서부내륙고속도로 2025년 시설물 정기안전점검 용역(하반기) |

ID :승지물천교(익산방향) 바닥판 상면(S3,S4)

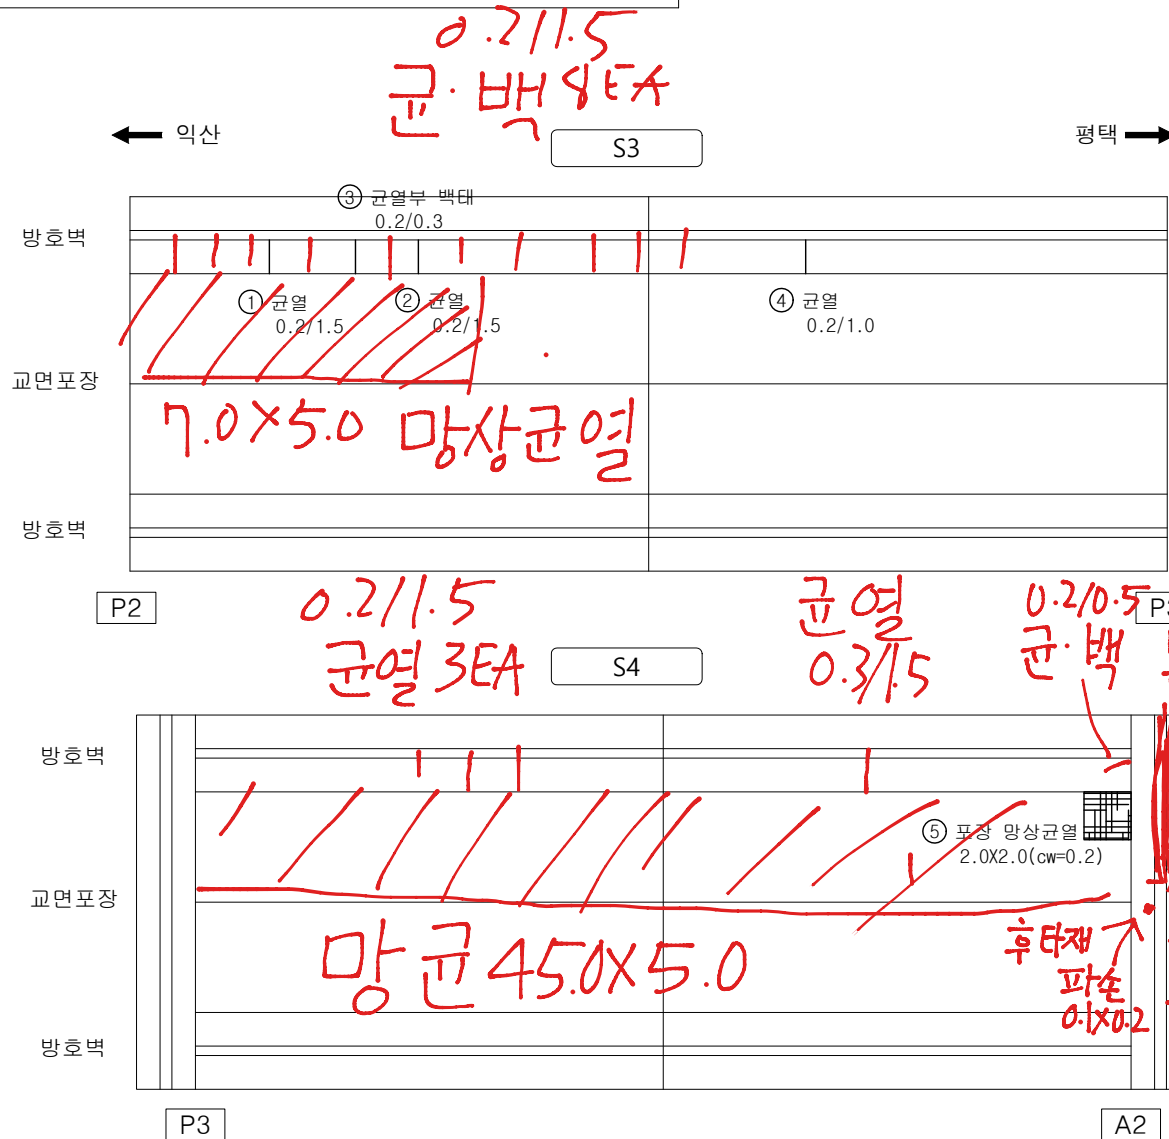
| 번호 | 구분 | 결함 내용 | 손상규모 | | | | | | 비고 |
|---|---|---|---|---|---|---|---|---|---|
| 1 | 신규 | 균열 | 0.2 | - | 1.5 | 1 | 1.5 | m | - |
| 2 | 신규 | 균열 | 0.2 | - | 1.5 | 1 | 1.5 | m | - |
| 3 | 신규 | 균열부 백태 | 0.2 | - | 0.3 | 1 | 0.3 | m | - |
| 4 | 신규 | 균열 | 0.2 | - | 1.0 | 1 | 1.0 | m | - |
| 5 | 신규 | 포장 망상균열 | 0.2 | 2.0 | 2.0 | 1 | 4.0 | m² | - |

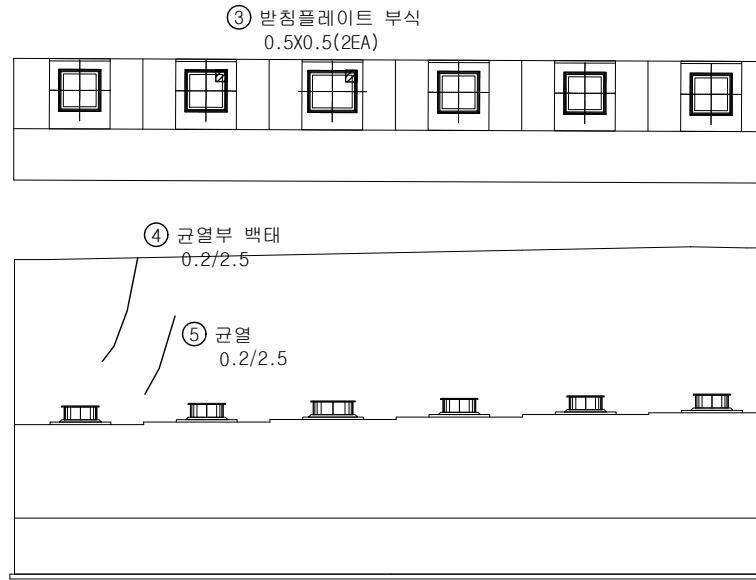
ID : 승지물천교(익산방향) 교대

| 번호 | 구분 | 결함 내용 | 손상규모 | | | | | | 비고 |
|---|---|---|---|---|---|---|---|---|---|
| 1 | 신규 | 균열 | 0.2 | - | 2.0 | 1 | 2.0 | m | - |
| 2 | 신규 | 균열부 백태 | 0.2 | - | 0.8 | 1 | 0.8 | m | - |
| 3 | 신규 | 받침플레이트 부식 | - | 0.5 | 0.5 | 1 | 0.25 | m² | - |
| 4 | 신규 | 균열부 백태 | 0.2 | - | 2.5 | 1 | 2.5 | m | - |
| 5 | 신규 | 균열 | 0.2 | - | 2.5 | 1 | 2.5 | m | - |

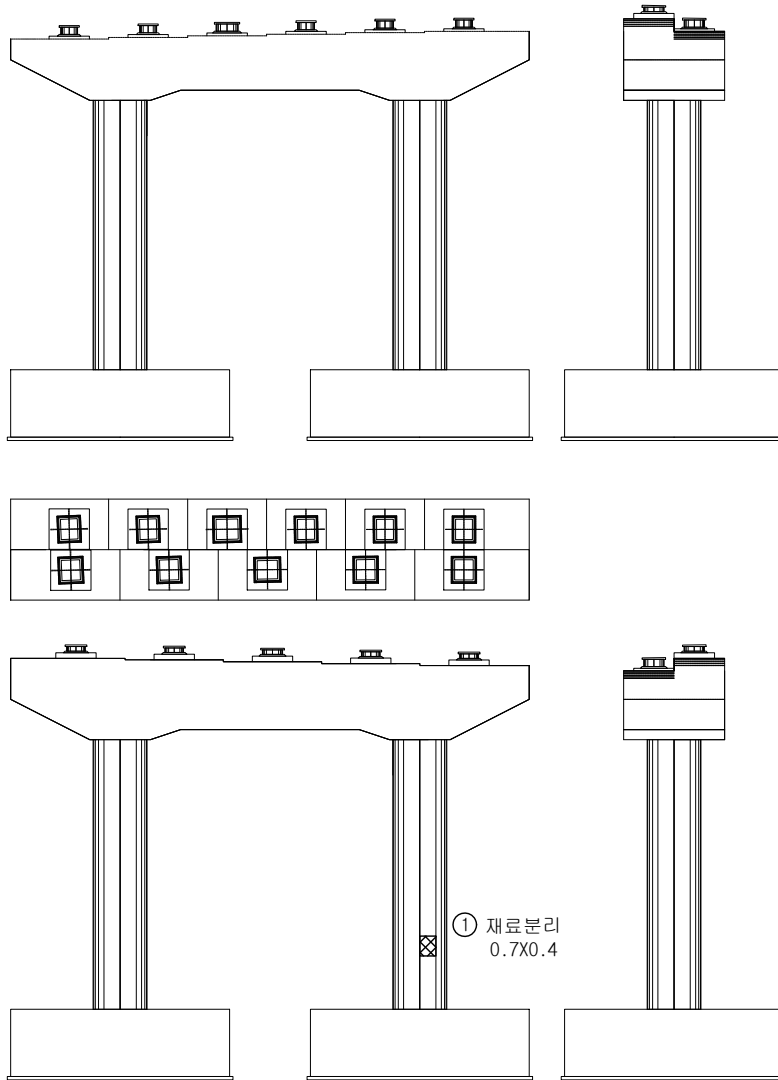
ID : 승지물천교(익산방향) 교각(P1)

| 번호 | 구분 | 결함 내용 | 손상규모 | | | | | | 비고 |
|---|---|---|---|---|---|---|---|---|---|
| 1 | 신규 | 재료분리 | - | 0.7 | 0.4 | 1 | 0.28 | m <sup>2</sup> | - |

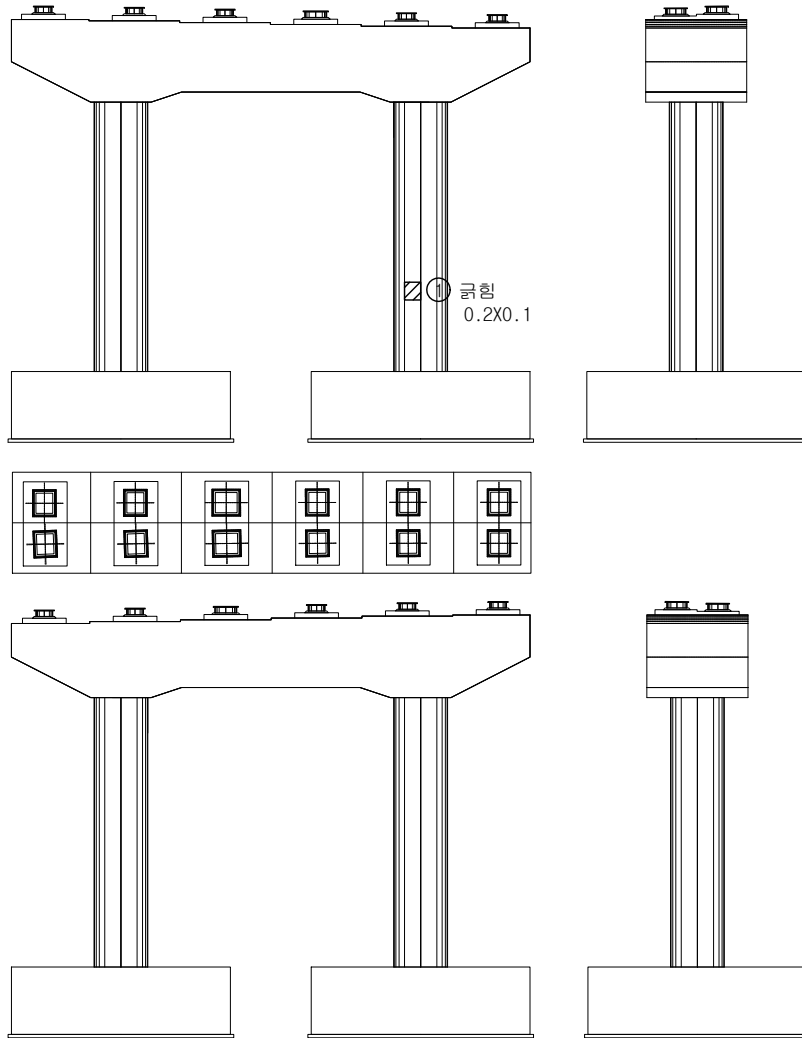
ID : 승지물천교(익산방향) 교각(P2)

| 번호 | 구분 | 결함 내용 | 손상규모 | | | | | | 비고 |
|---|---|---|---|---|---|---|---|---|---|
| 1 | 신규 | 균형 | - | 0.2 | 0.1 | 1 | 0.02 | m² | - |

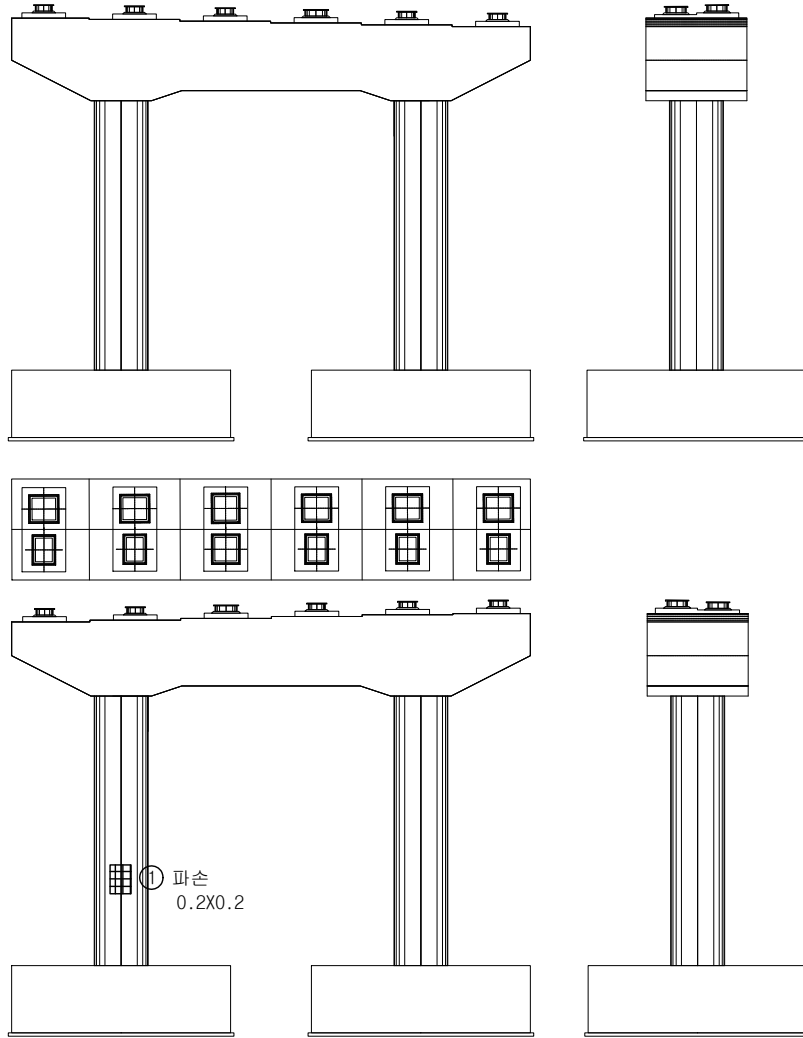
ID : 승지물천교(익산방향) 교각(P3)

| 번호 | 구분 | 결함 내용 | 손상규모 | | | | | | 비고 |
|---|---|---|---|---|---|---|---|---|---|
| 1 | 신규 | 파손 | - | 0.2 | 0.2 | 1 | 0.04 | m² | - |
