## 29. 승지물천교(익산방향)

ID : 승지물천교(익산방향) 바닥판 상면(S1,S2)

| 용역명 | 서부내륙고속도로 2025년 시설물 정기안전점검 용역(하반기) |
| 시설물명 | 승지물천교(익산방향) |

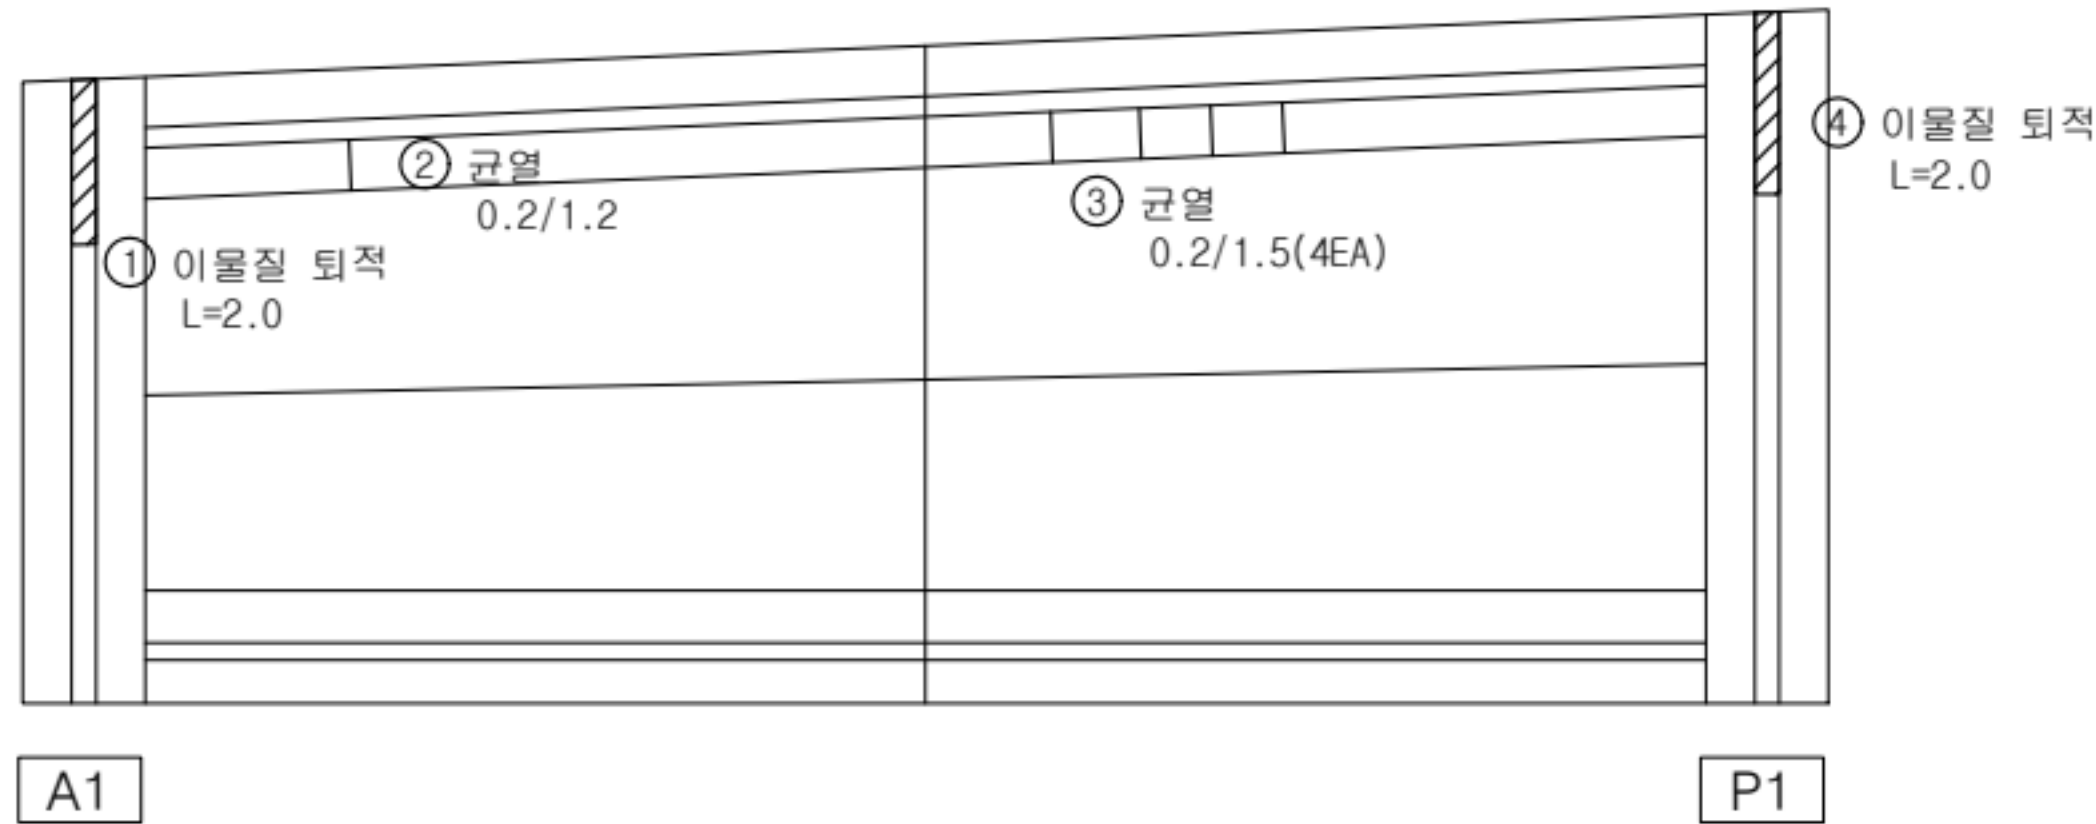
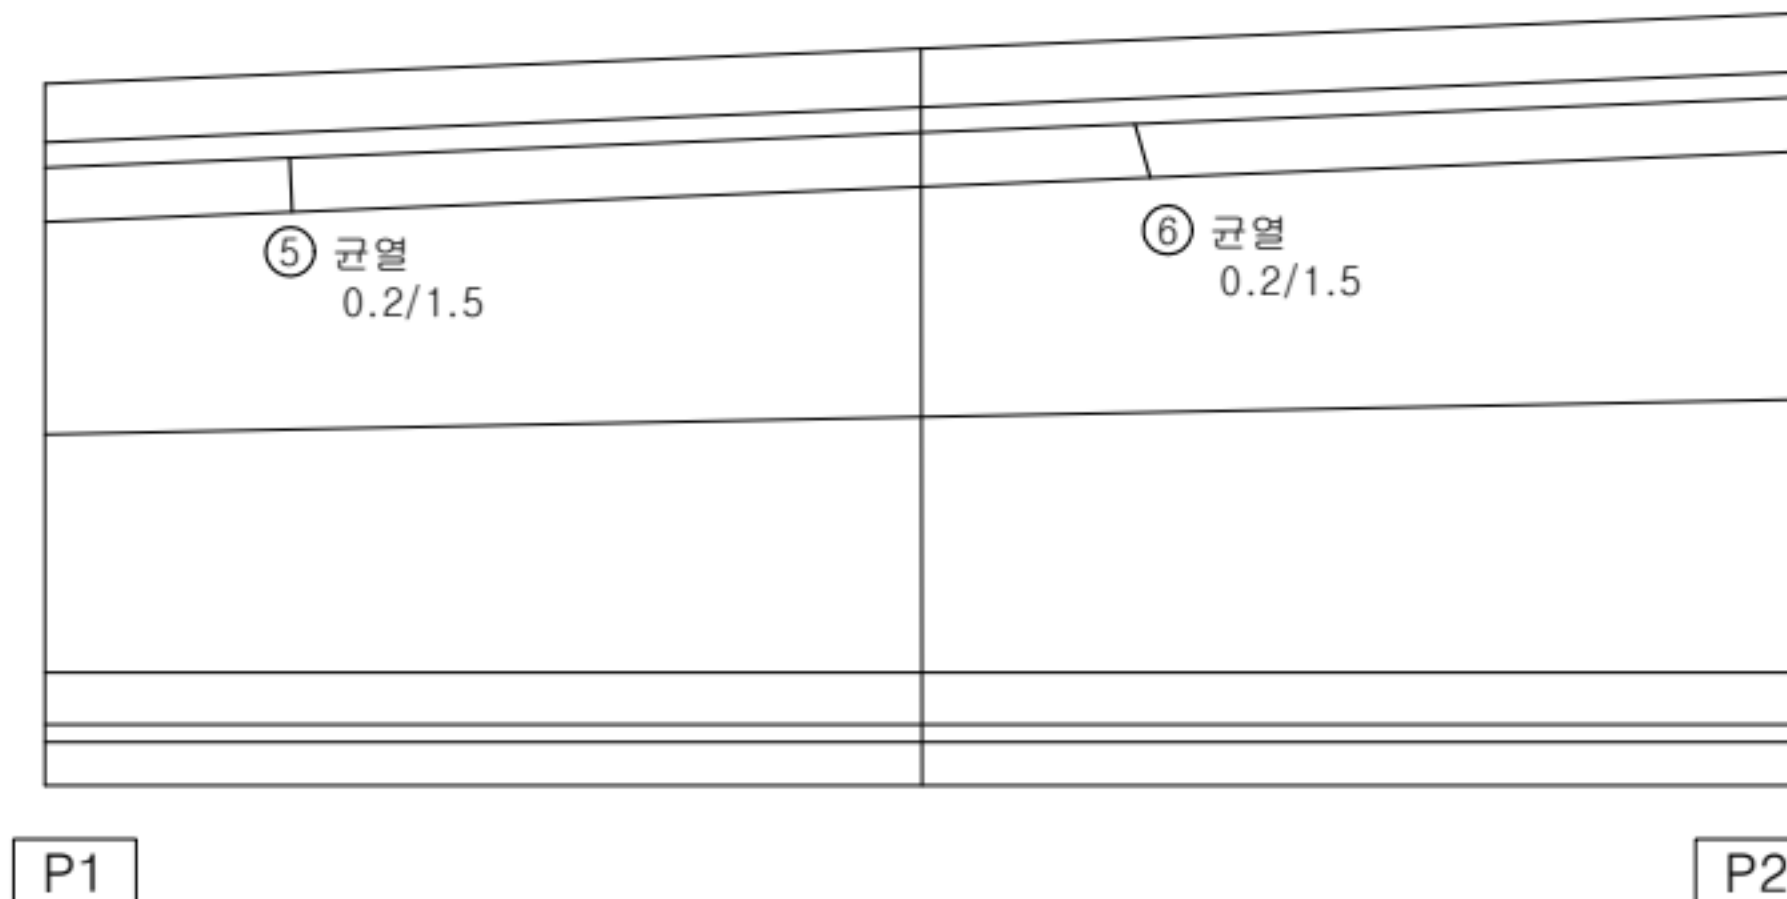
| 번호 | 구분 | 결함 내용 | 손상규모 | | | | | | 비고 |
|---|---|---|---|---|---|---|---|---|---|
| 1 | 신규 | 이물질 퇴적 | - | - | 2.0 | 1 | 2.0 | m | - |
| 2 | 신규 | 균열 | 0.2 | - | 1.2 | 1 | 1.2 | m | - |
| 3 | 신규 | 균열 | 0.2 | - | 1.5 | 4 | 6.0 | m | - |
| 4 | 신규 | 이물질 퇴적 | - | - | 2.0 | 1 | 2.0 | m | - |
| 5 | 신규 | 균열 | 0.2 | - | 1.5 | 1 | 1.5 | m | - |
| 6 | 신규 | 균열 | 0.2 | - | 1.5 | 1 | 1.5 | m | - |

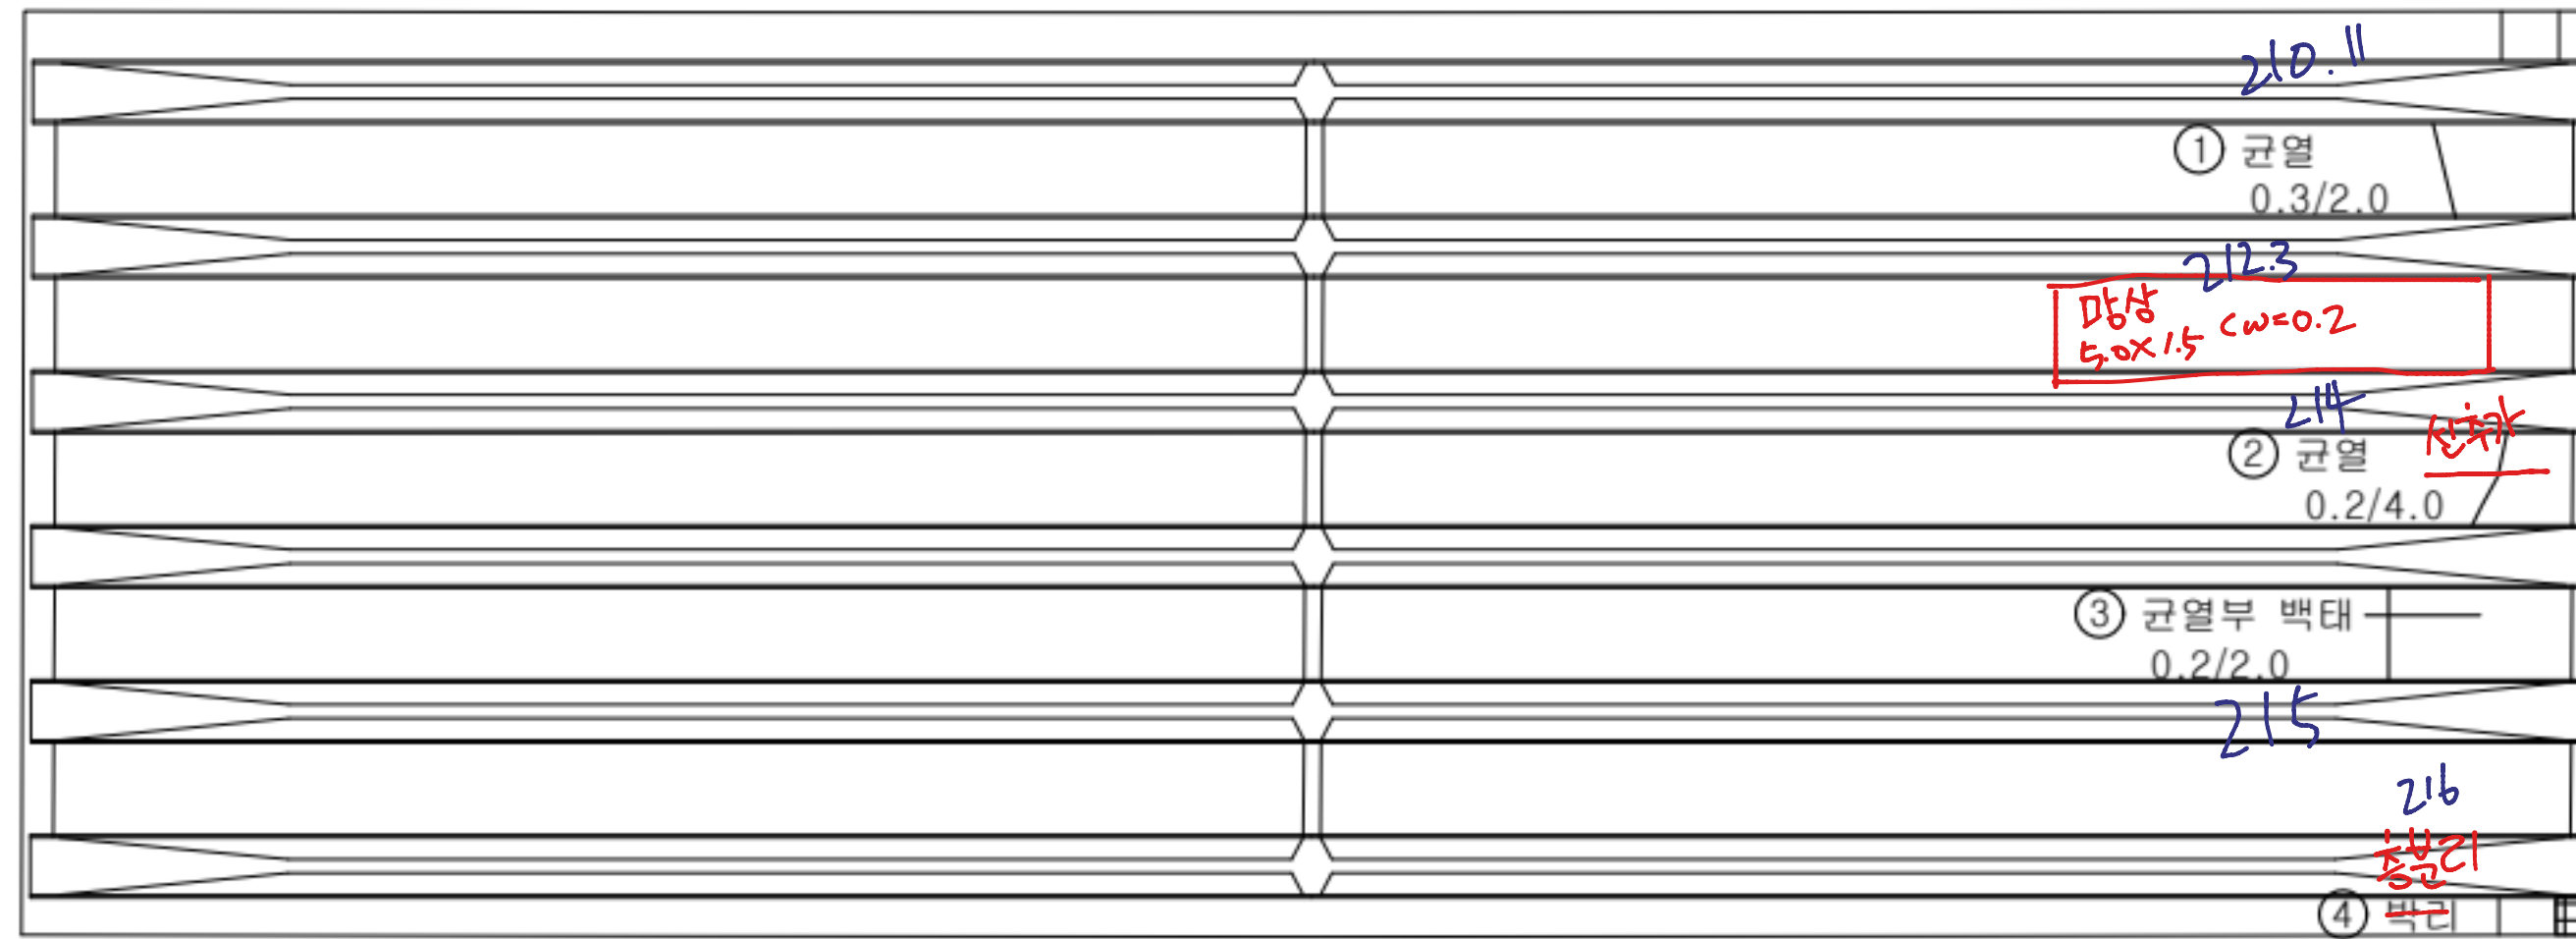
ID :승지물천교(익산방향) 바닥판 하면(S3,S4)

| 번호 | 구분 | 결함내용 | 손상규모 | | | | | | 비고 |
|---|---|---|---|---|---|---|---|---|---|
| 1 | 신규 | 균열 | 0.3 | - | 2.0 | 1 | 2.0 | m | - |
| 2 | 신규 | 균열 | 0.2 | - | 4.0 | 1 | 4.0 | m | - |
| 3 | 신규 | 균열부 백태 | 0.2 | - | 2.0 | 1 | 2.0 | m | - |
| 4 | 신규 | 박리 | - | 0.1 | 1.0 | 1 | 0.1 | m² | - |

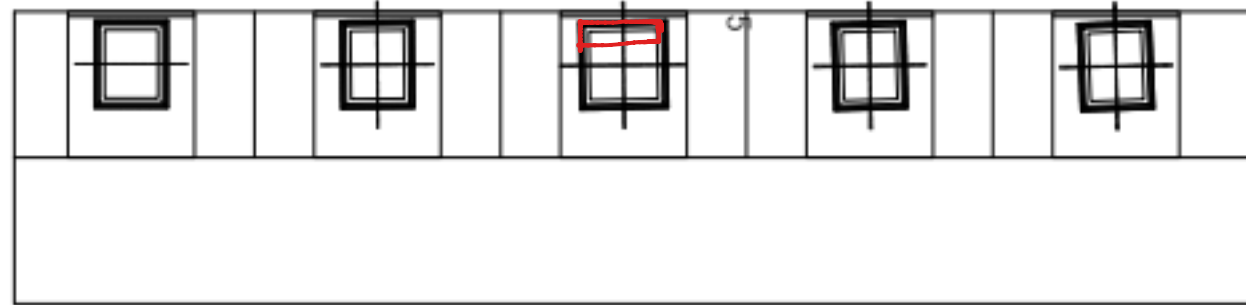
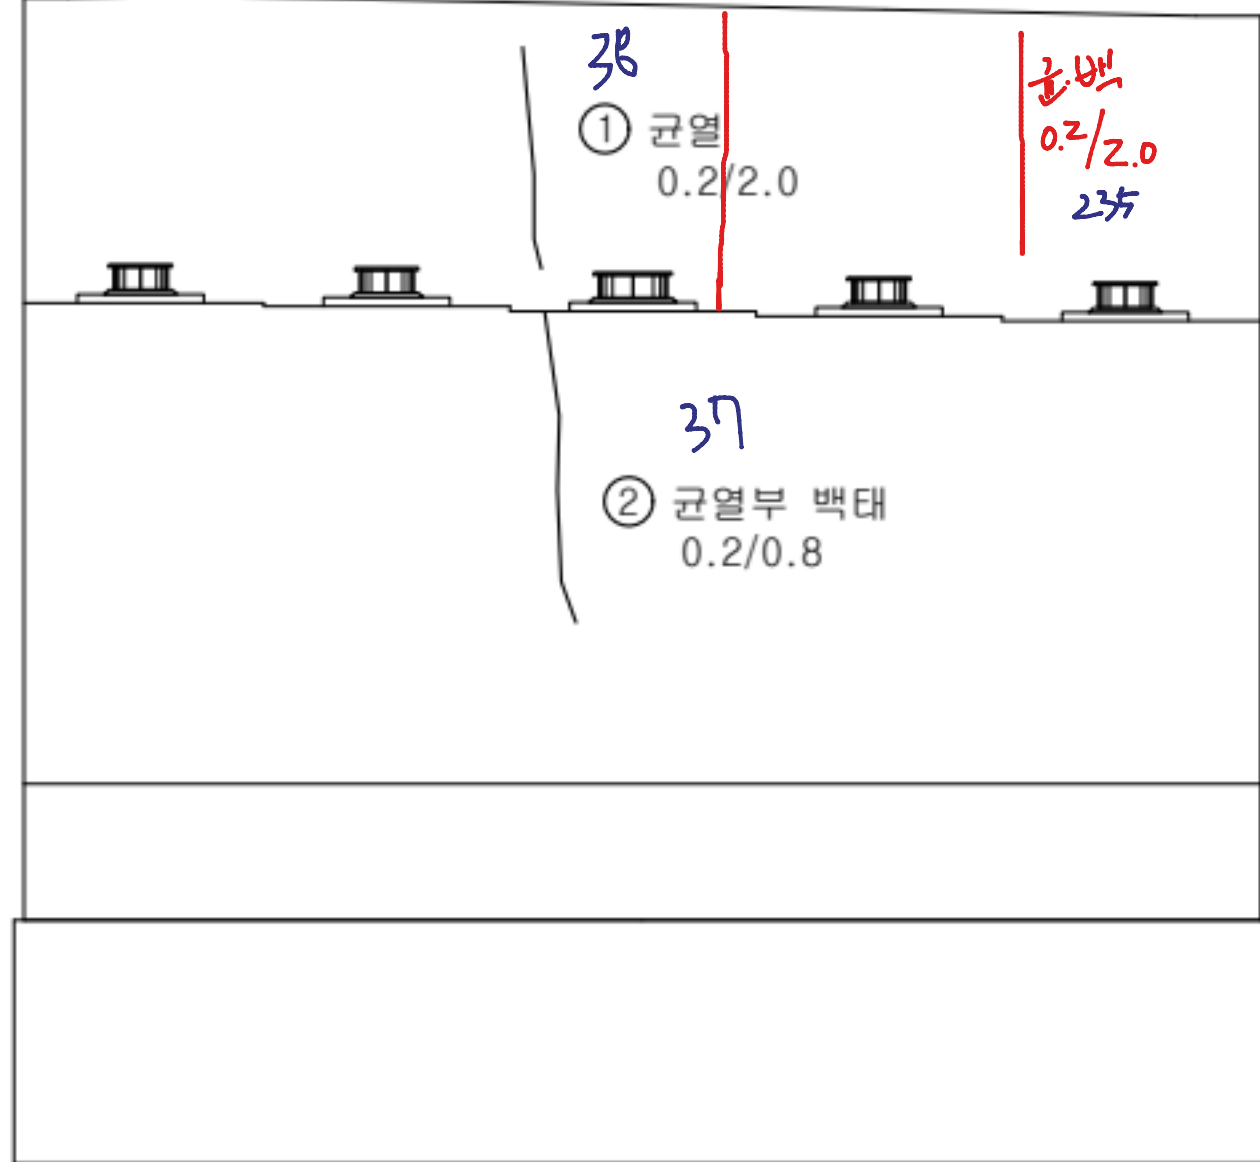
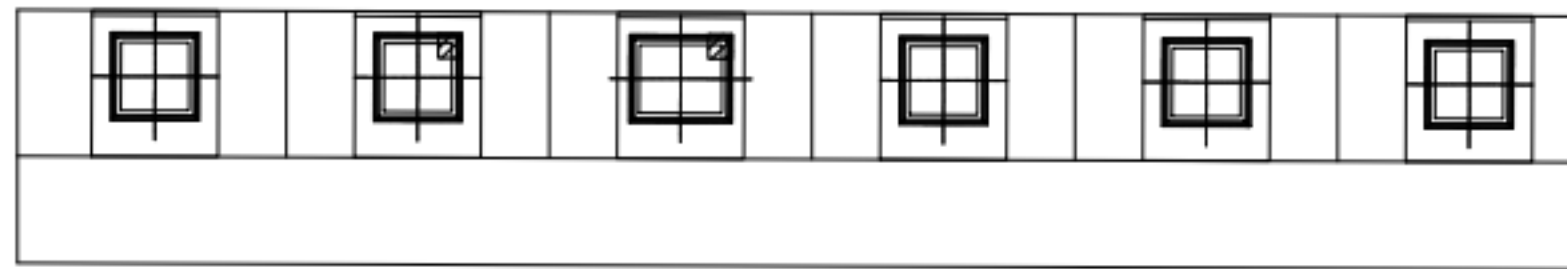
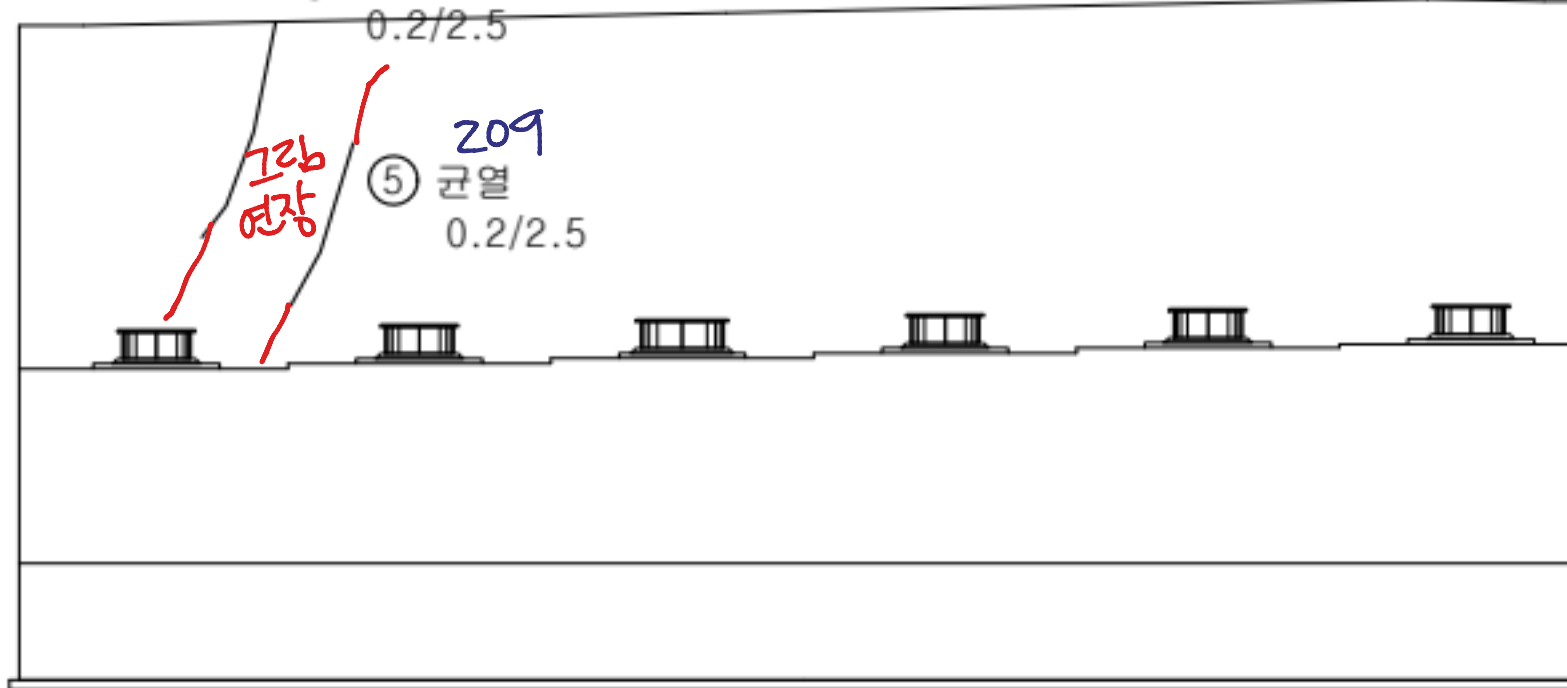
ID : 승지물천교(익산방향) 교대

239  
받침플레이트  
부식 0.5x0.5

236  
0.2/2.5

206  
③ 받침플레이트 부식  
0.5X0.5(2EA)

④ 균열부 백태  
0.2/2.5

209  
⑤ 균열  
0.2/2.5

| 번호 | 구분 | 결함내용 | 손상규모 | | | | | | 비고 |
|---|---|---|---|---|---|---|---|---|---|
| 1 | 신규 | 균열 | 0.2 | - | 2.0 | 1 | 2.0 | m | - |
| 2 | 신규 | 균열부 백태 | 0.2 | - | 0.8 | 1 | 0.8 | m | - |
| 3 | 신규 | 받침플레이트 부식 | - | 0.5 | 0.5 | 1 | 0.25 | m² | - |
| 4 | 신규 | 균열부 백태 | 0.2 | - | 2.5 | 1 | 2.5 | m | - |
| 5 | 신규 | 균열 | 0.2 | - | 2.5 | 1 | 2.5 | m | - |

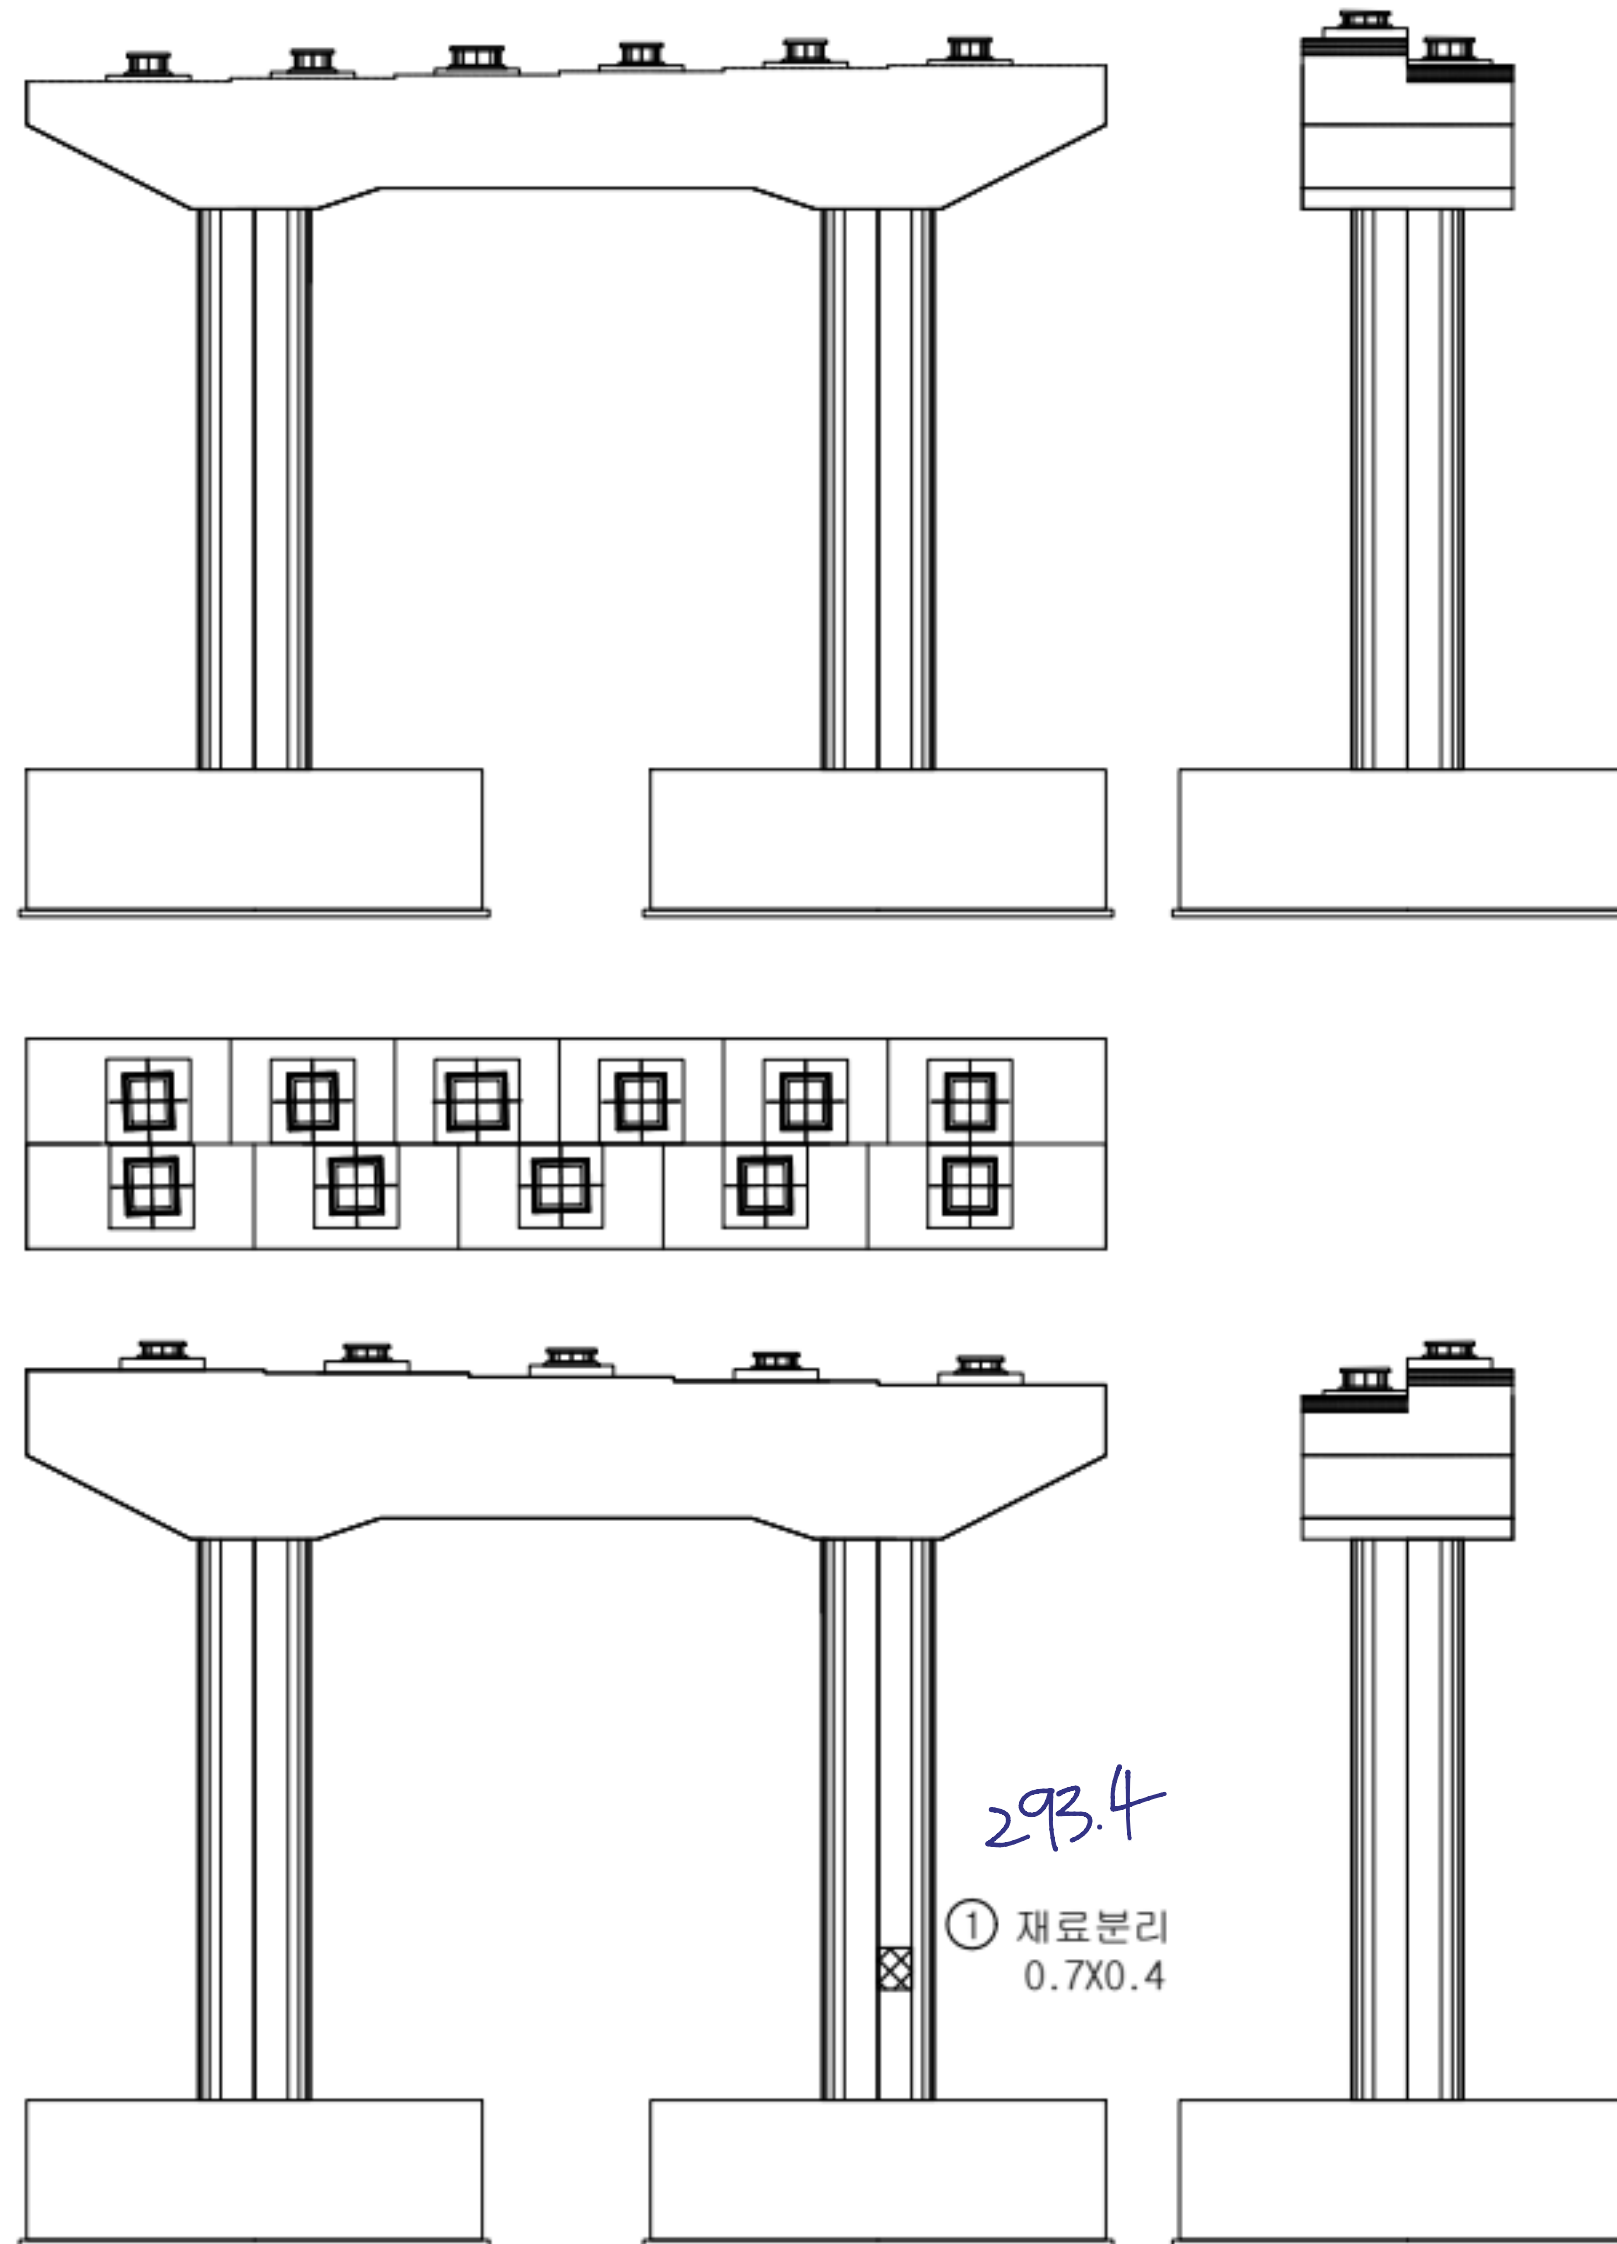
ID : 승지물천교(익산방향) 교각(P1)

| 번호 | 구분 | 결함 내용 | 손상규모 | | | | | | 비고 |
|---|---|---|---|---|---|---|---|---|---|
| 1 | 신규 | 재료분리 | - | 0.7 | 0.4 | 1 | 0.28 | m² | - |

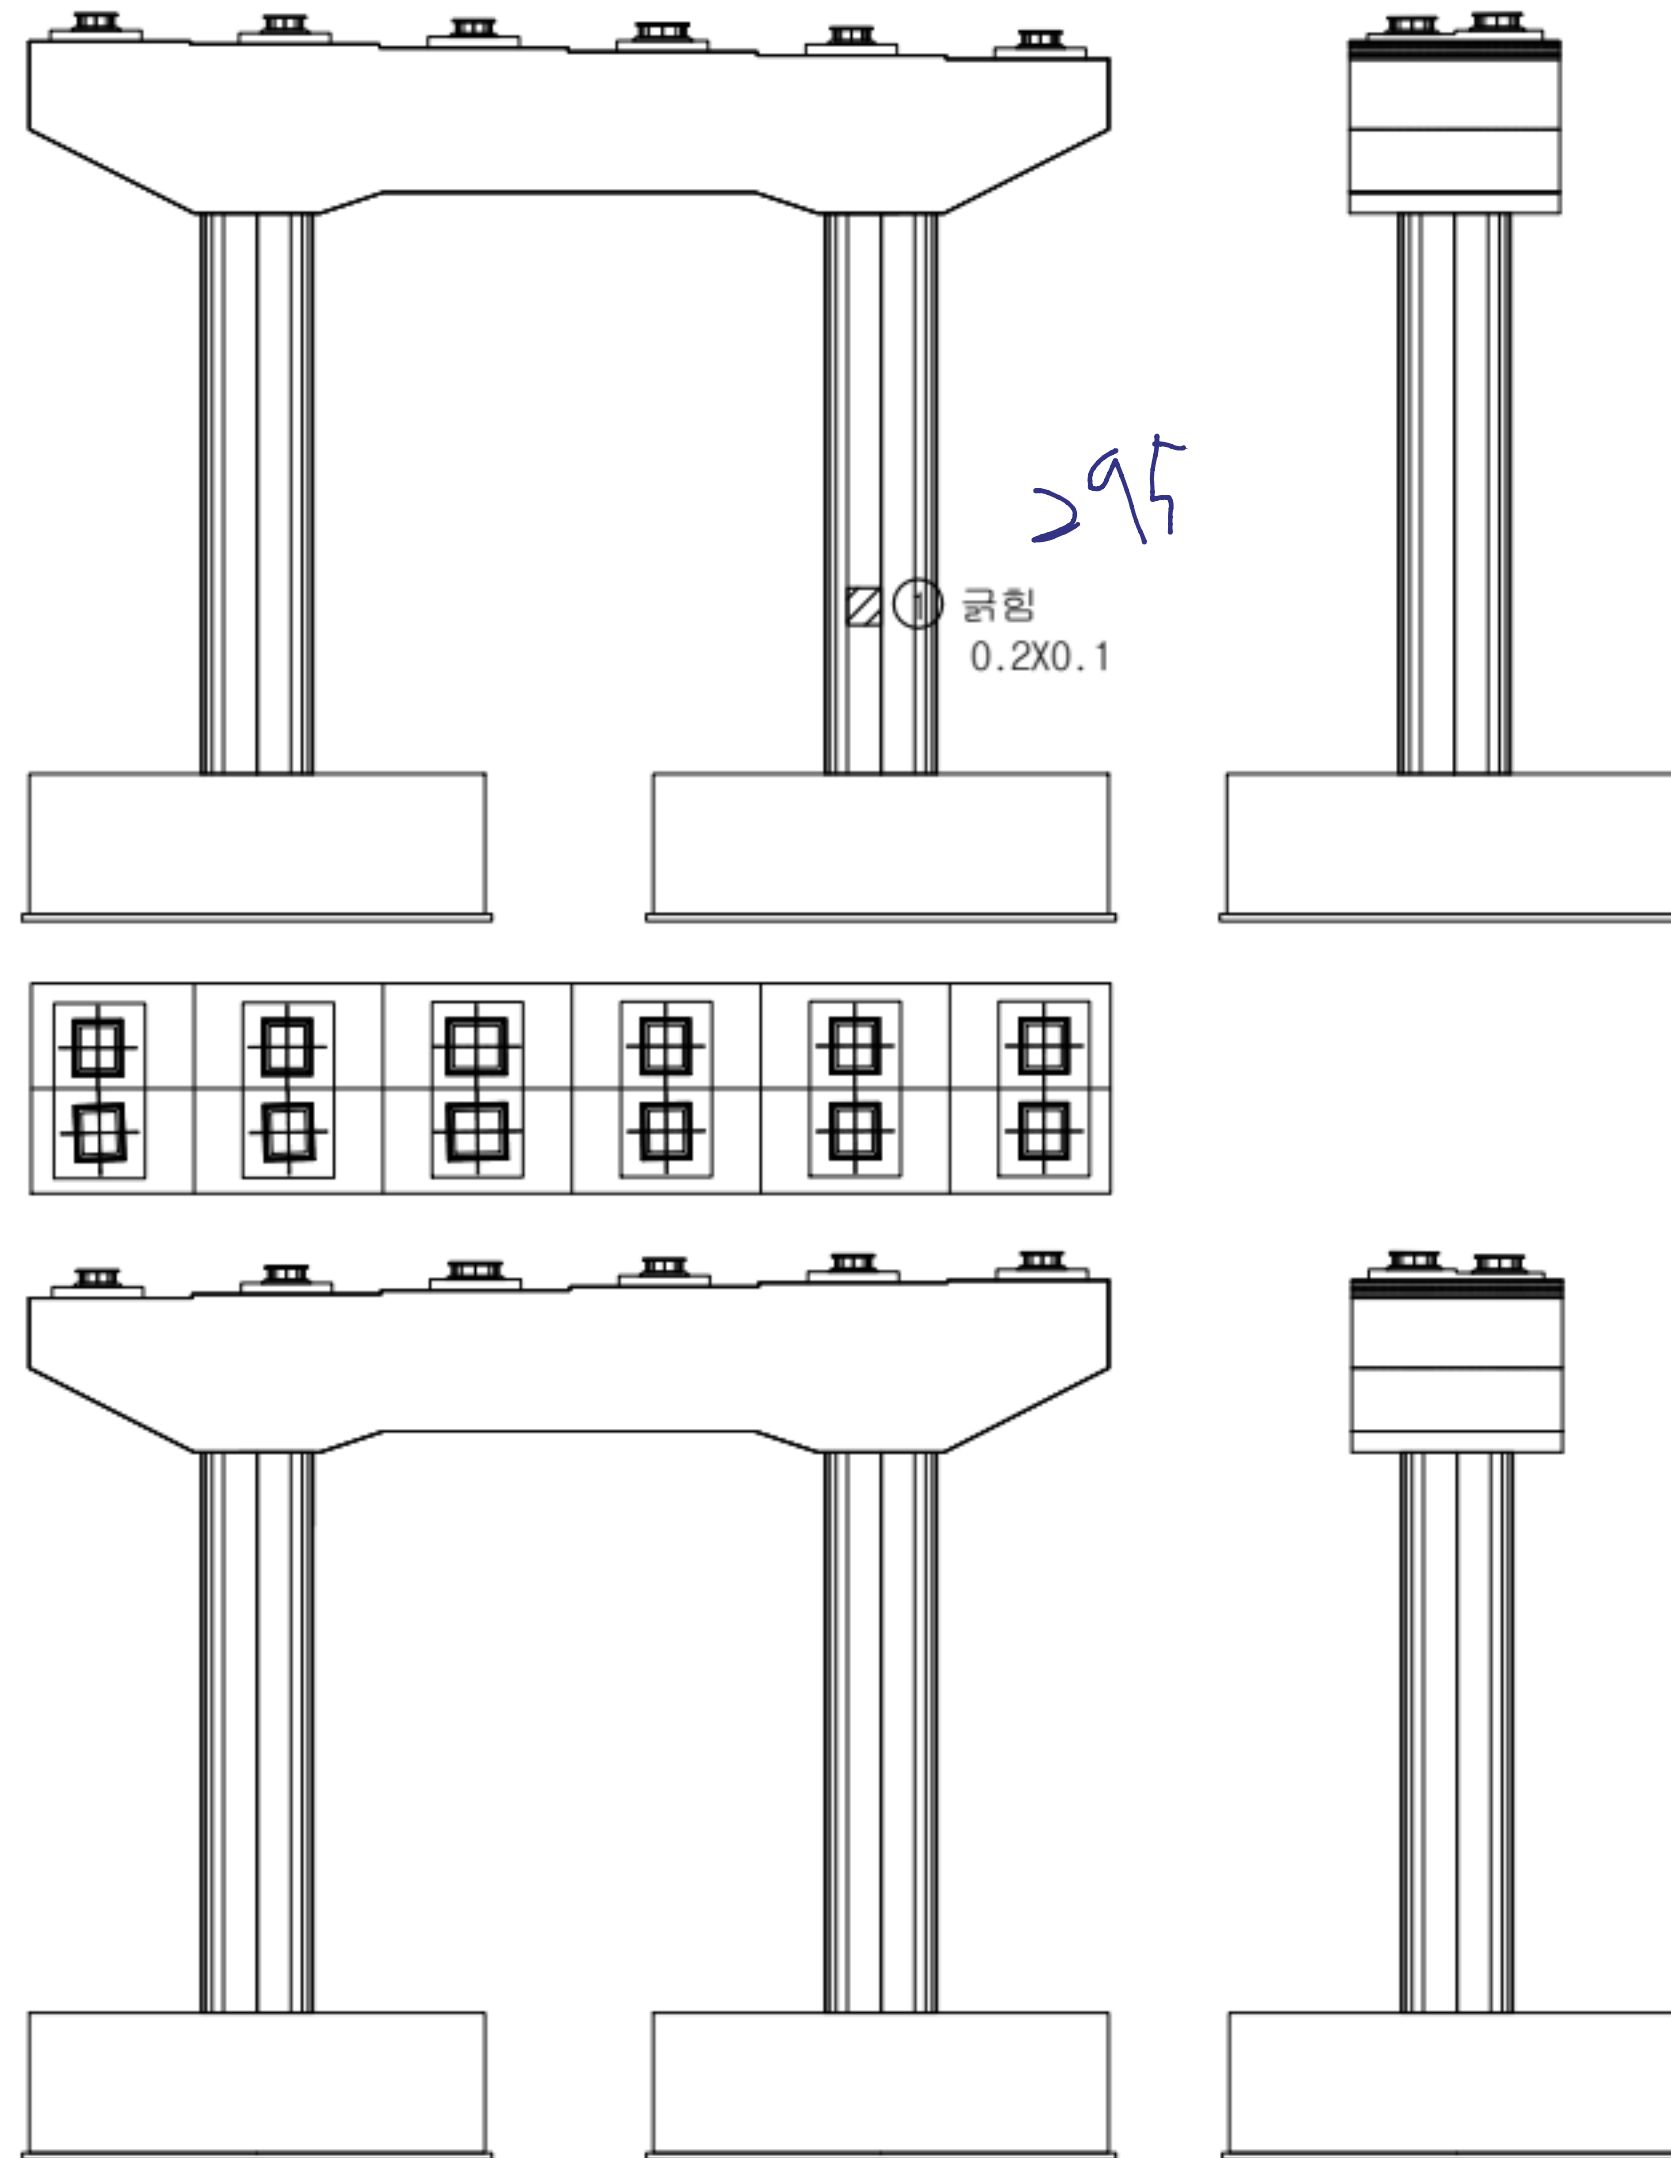
ID : 승지물천교(익산방향) 교각(P2)

| 번호 | 구분 | 결함 내용 | 손상규모 | | | | | | 비고 |
|---|---|---|---|---|---|---|---|---|---|
| 1 | 신규 | 균형 | - | 0.2 | 0.1 | 1 | 0.02 | m² | - |

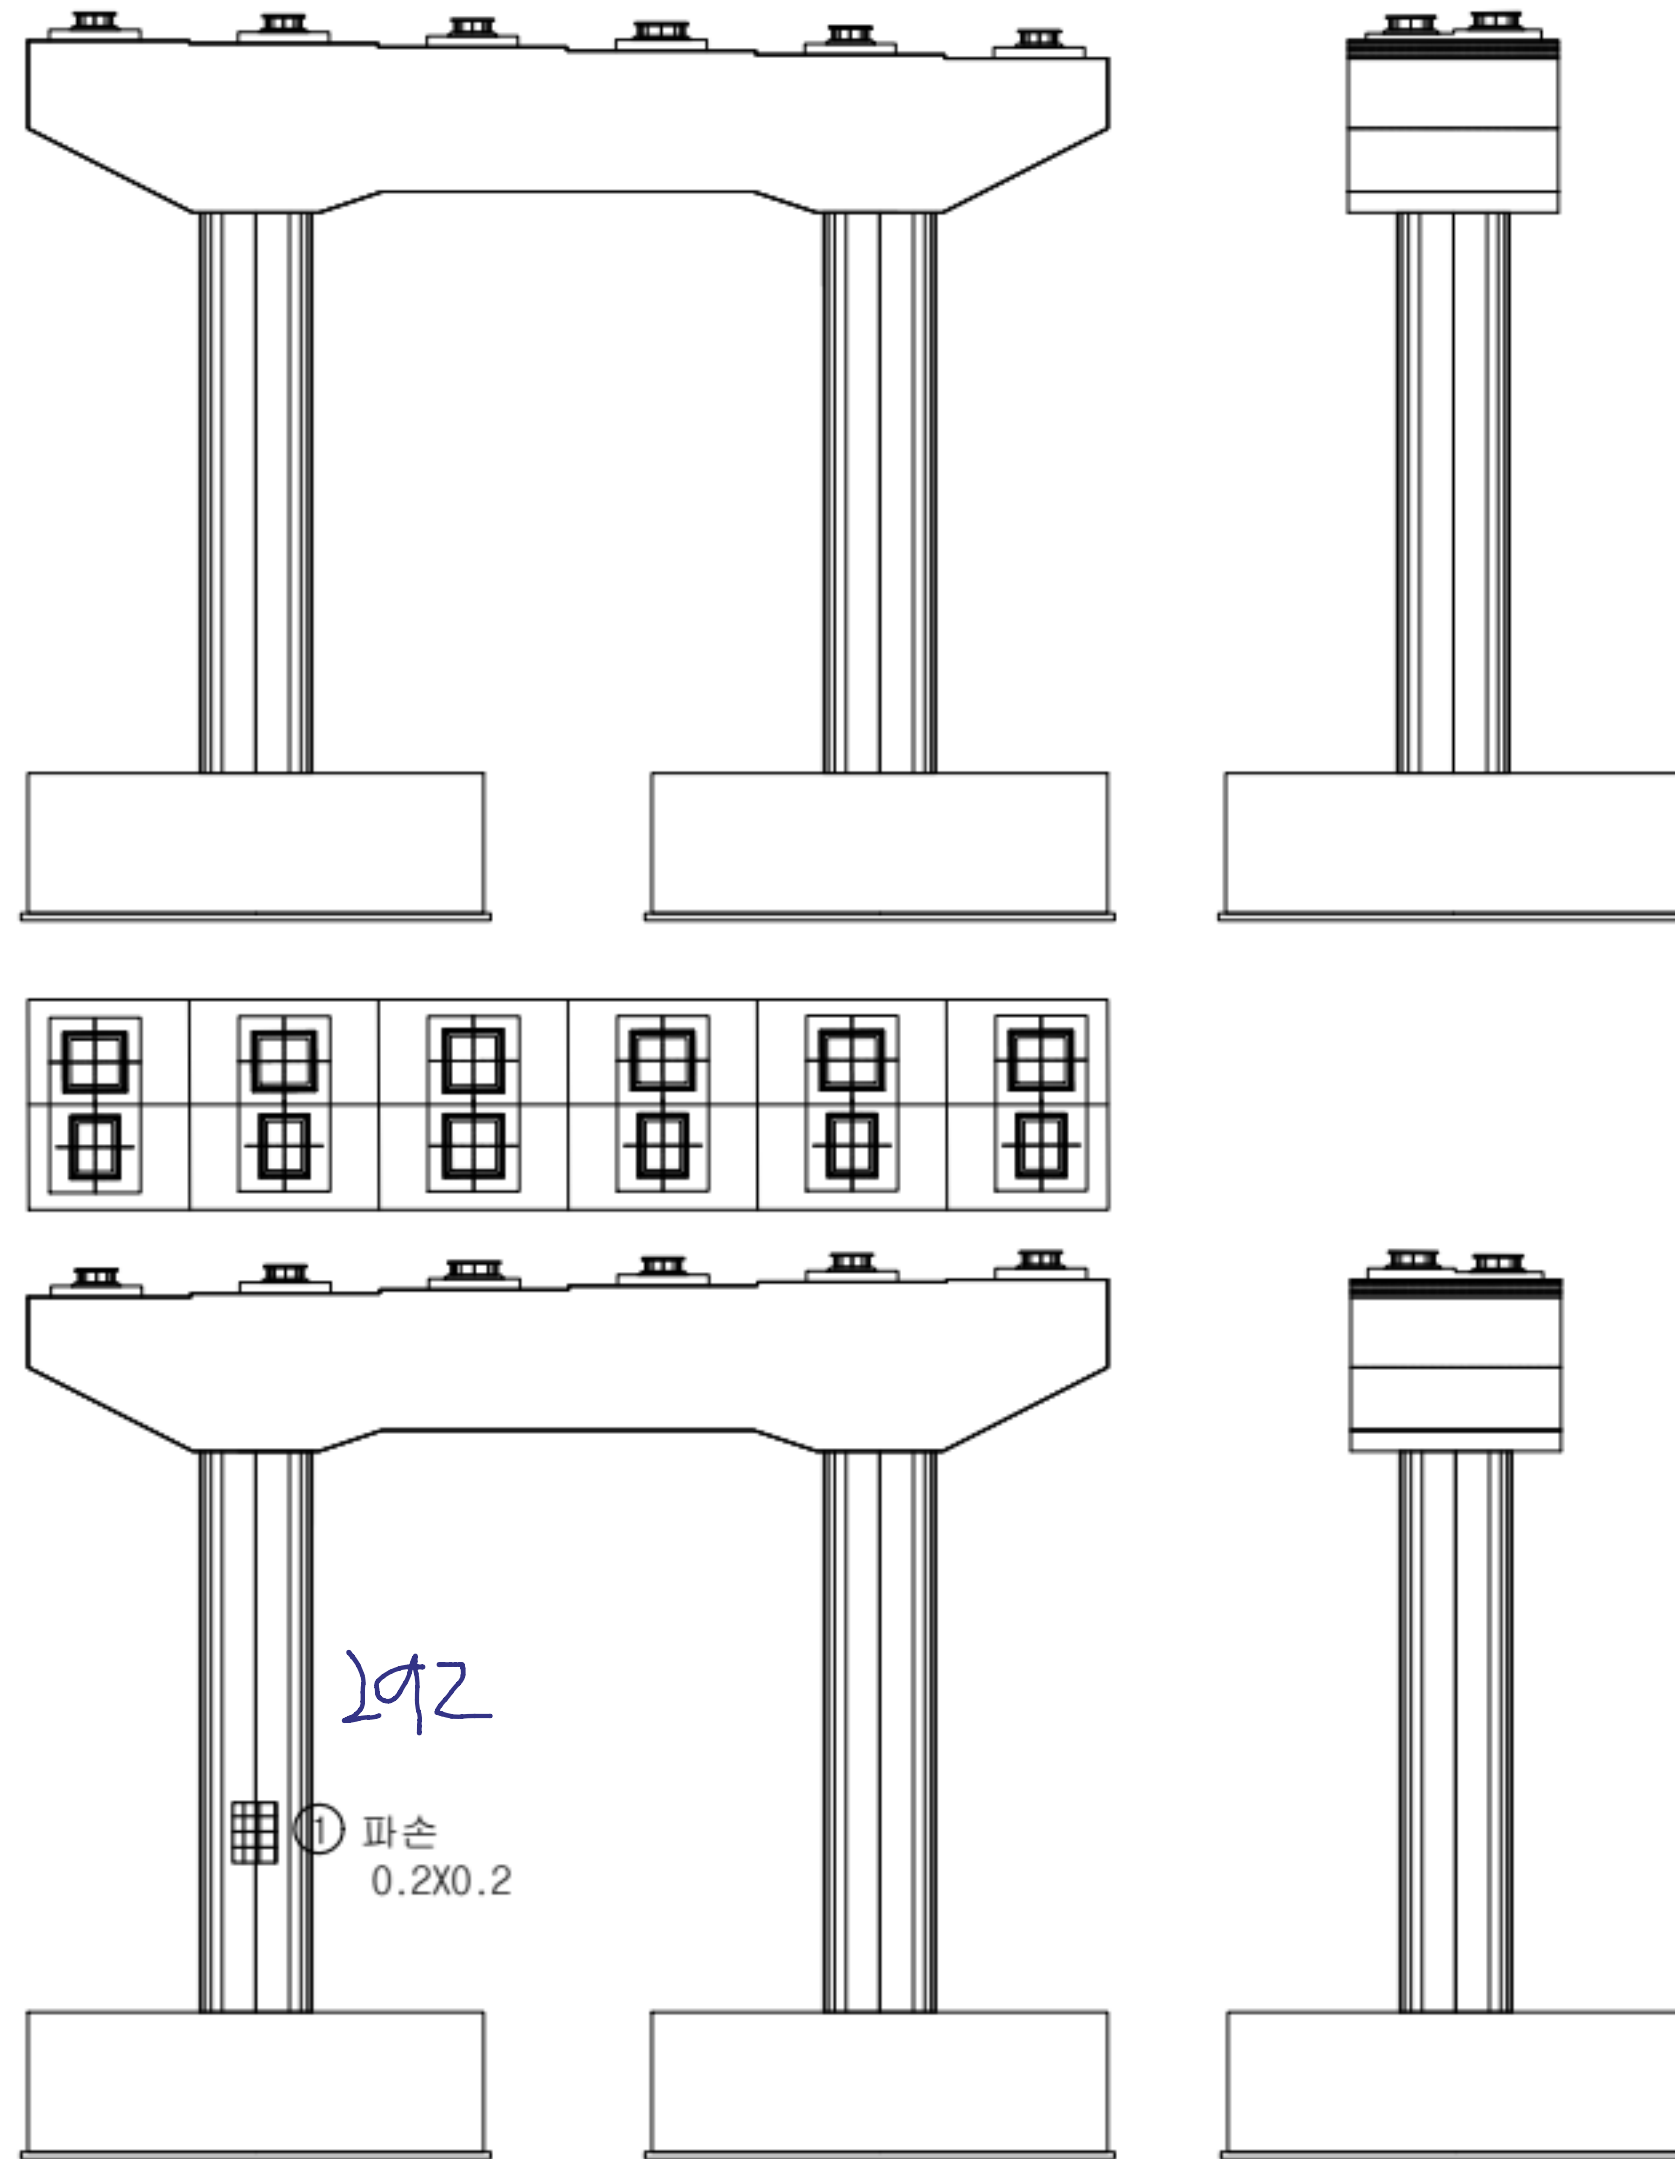
ID : 승지물천교(익산방향) 교각(P3)

| 번호 | 구분 | 결함 내용 | 손상규모 | | | | | | 비고 |
|---|---|---|---|---|---|---|---|---|---|
| 1 | 신규 | 파손 | - | 0.2 | 0.2 | 1 | 0.04 | m² | - |
