## 30. 승지물천교(평택방향)

| 용역명 | 서부내륙고속도로 2025년 시설물 정기안전점검 용역(하반기) |
| 시설물명 | 승지물천교(평택방향) |

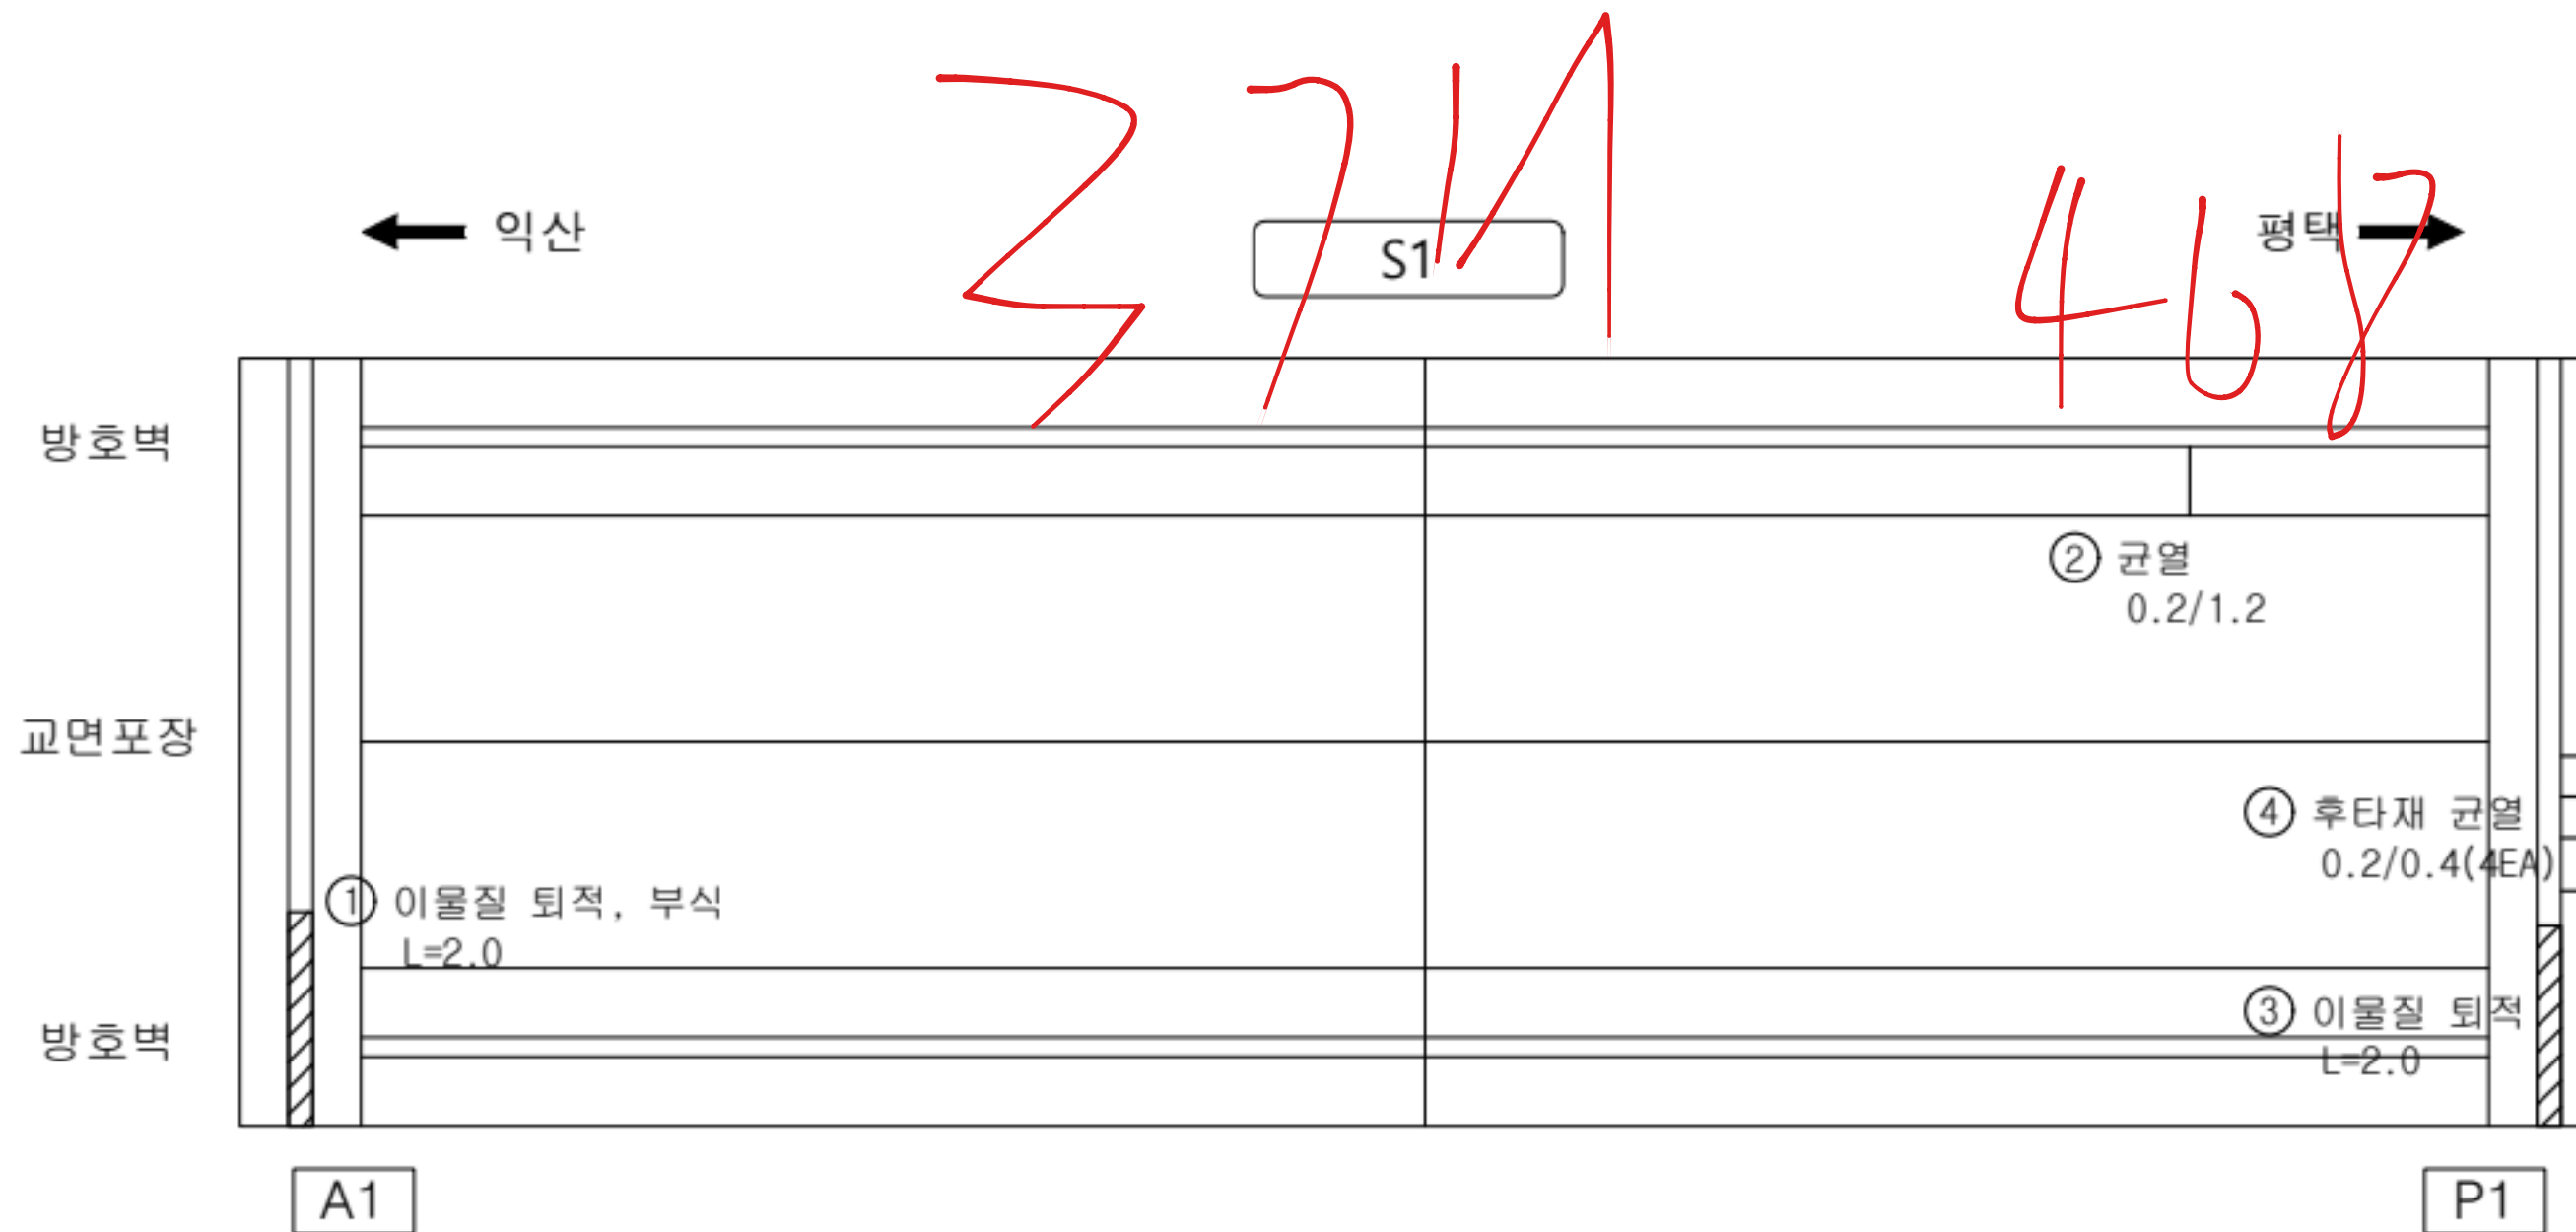
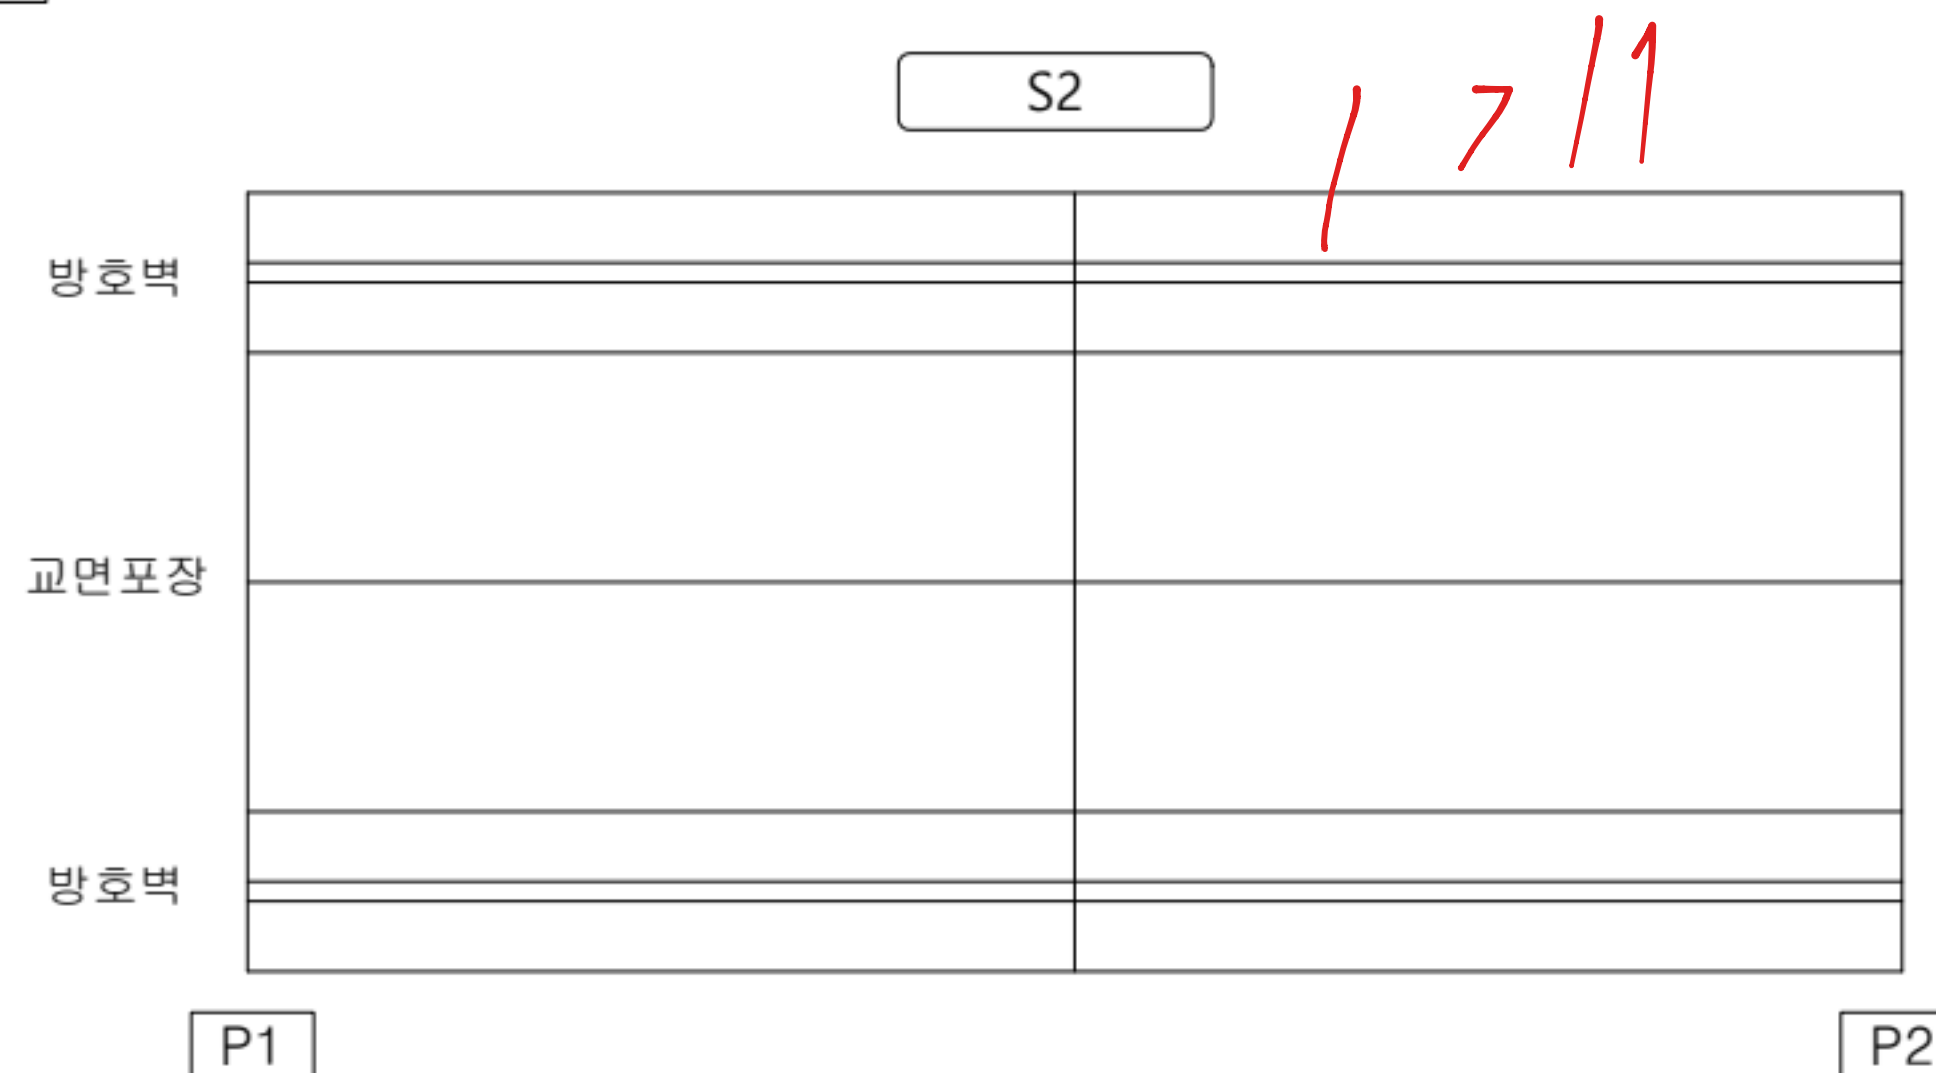
ID : 승지물천교(평택방향) 바닥판 상면(S1,S2)

| 번호 | 구분 | 결함내용 | 손상규모 | | | | | | 비고 |
|---|---|---|---|---|---|---|---|---|---|
| 1 | 신규 | 이물질 퇴적, 부식 | - | - | 2.0 | 1 | 2.0 | m | - |
| 2 | 신규 | 균열 | 0.2 | - | 1.2 | 1 | 1.2 | m | - |
| 3 | 신규 | 이물질 퇴적 | - | - | 2.0 | 1 | 2.0 | m | - |
| 4 | 신규 | 후타재 균열 | 0.2 | - | 0.4 | 4 | 1.6 | m | - |

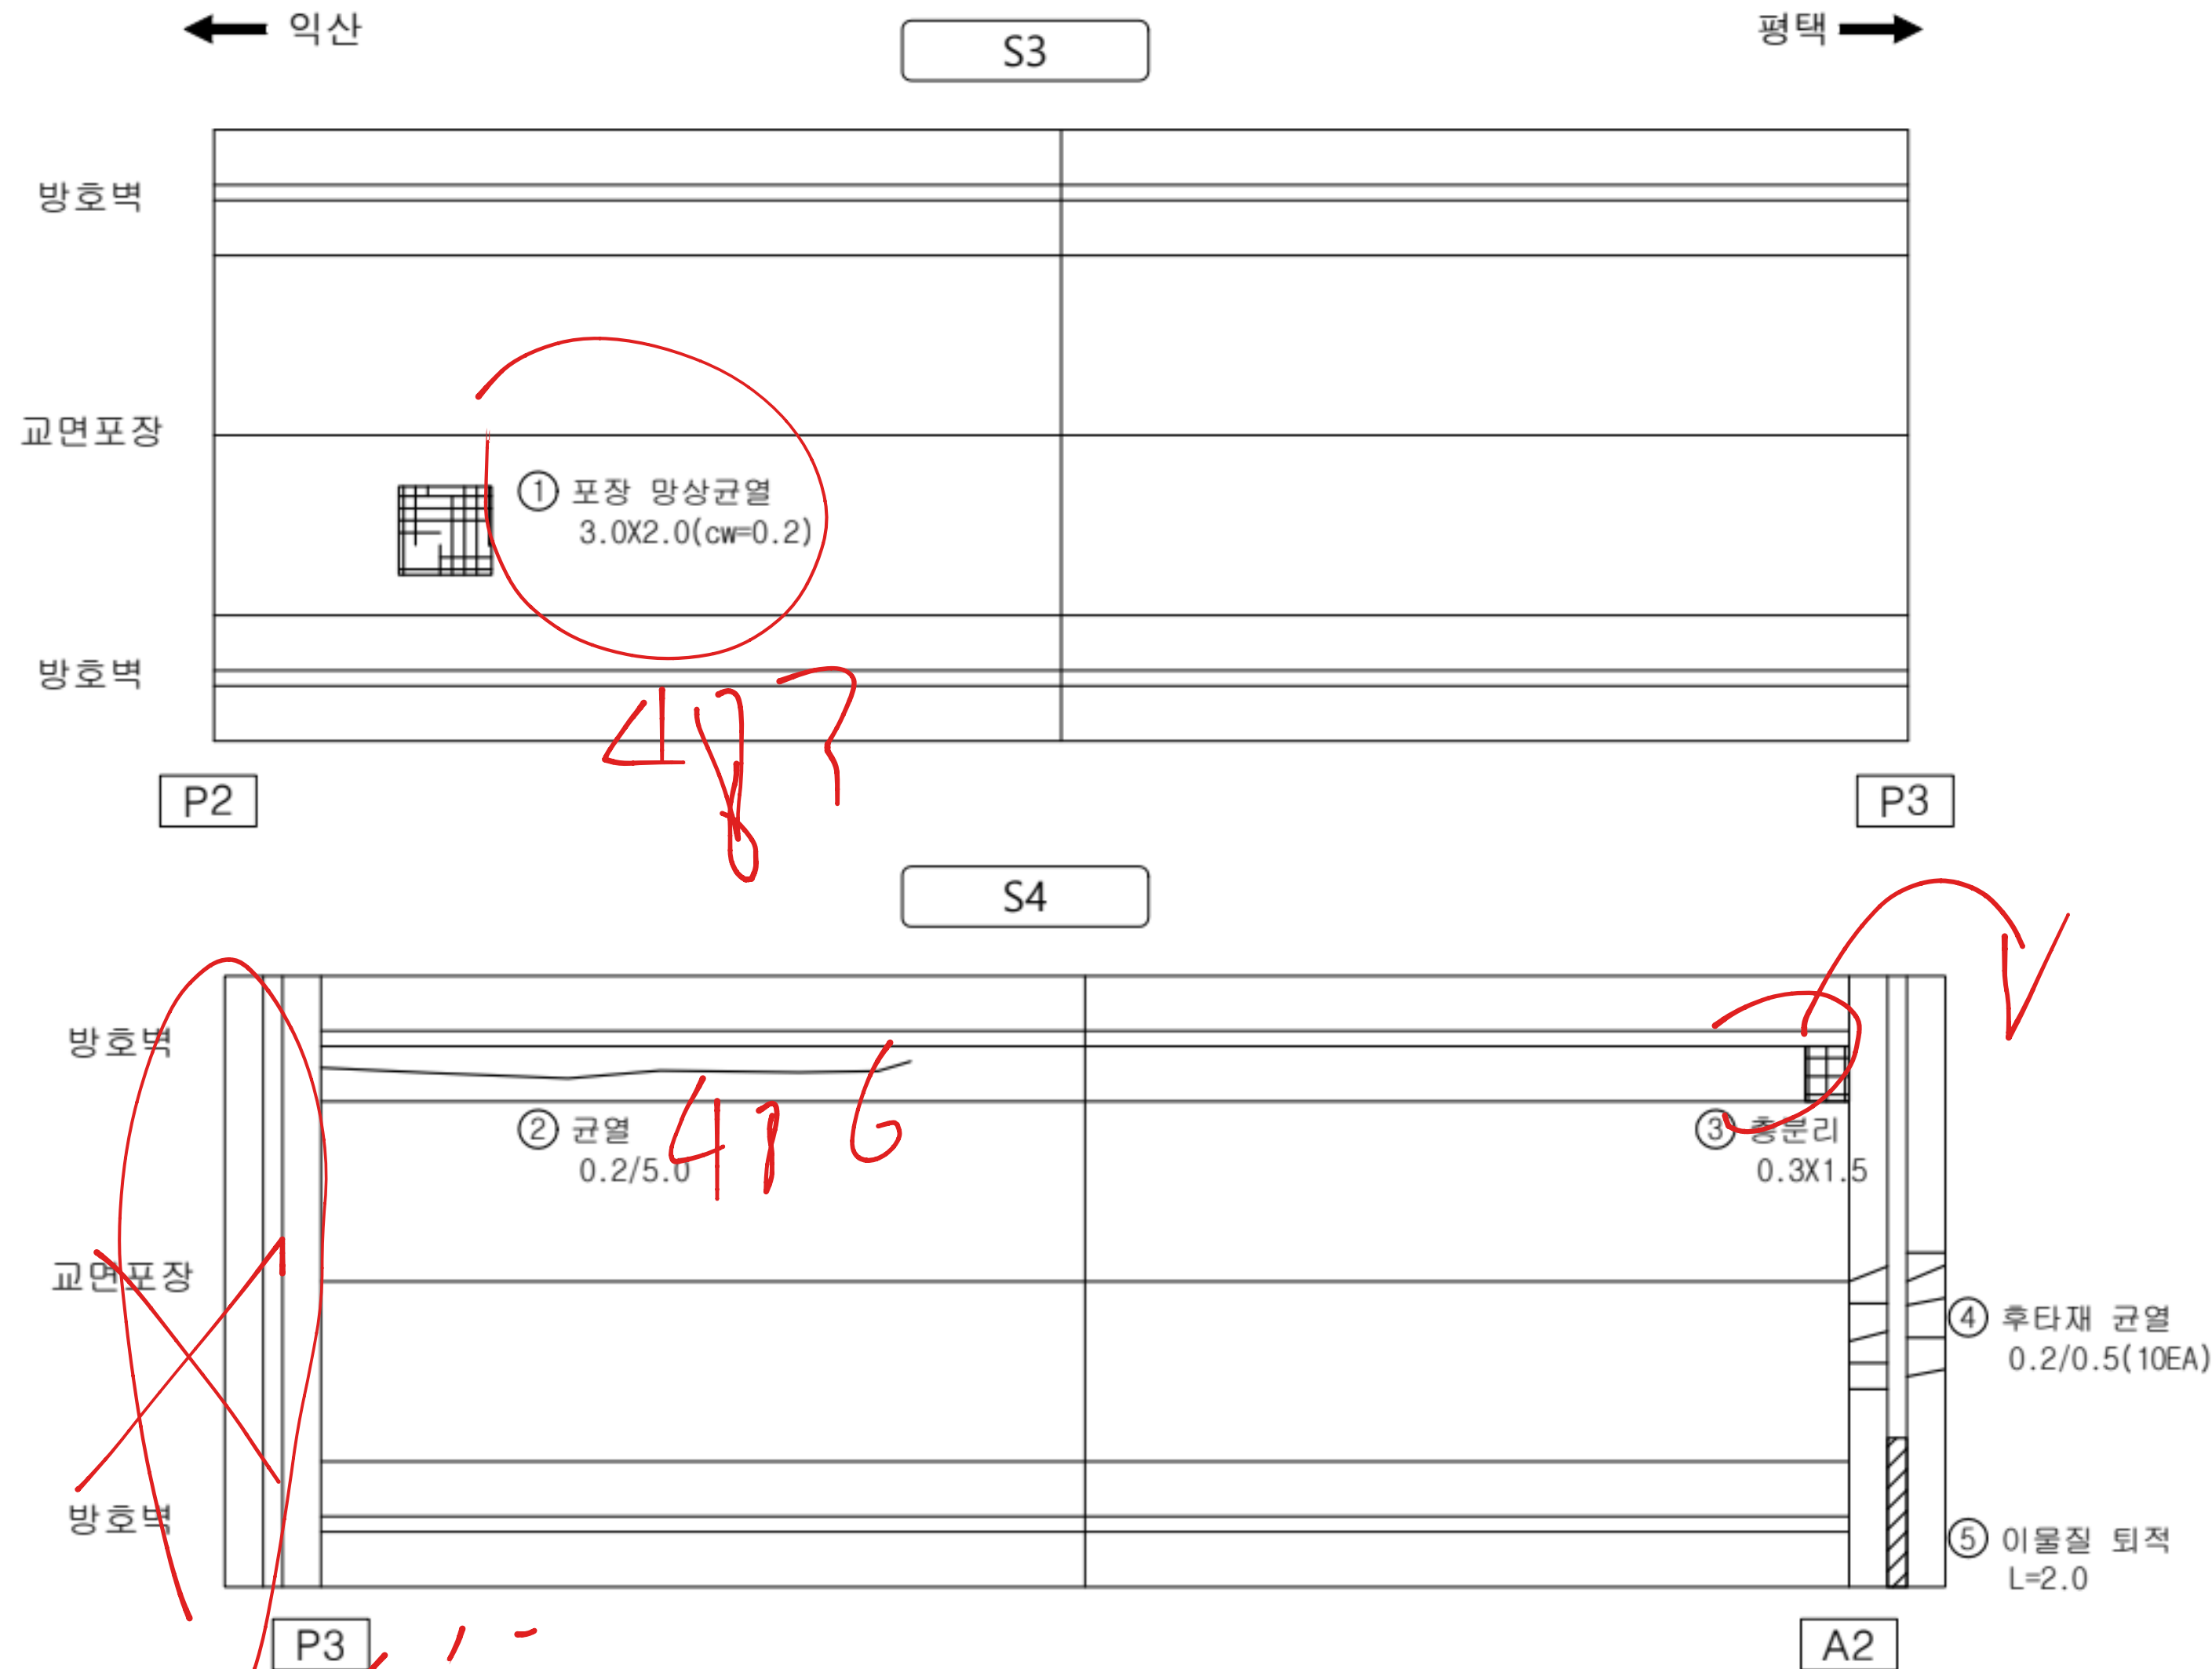
ID :승지물천교(평택방향) 바닥판 상면(S3,S4)

| 번호 | 구분 | 결함내용 | 손상규모 | | | | | | 비고 |
|---|---|---|---|---|---|---|---|---|---|
| 1 | 신규 | 포장 망상균열 | 0.2 | 3.0 | 2.0 | 1 | 6.0 | m' | - |
| 2 | 신규 | 균열 | 0.2 | - | 5.0 | 1 | 5.0 | m | - |
| 3 | 신규 | 층분리 | 0.3 | - | 1.5 | 1 | 0.45 | m' | - |
| 4 | 신규 | 후타재 균열 | 0.2 | - | 0.5 | 10 | 5.0 | m | - |
| 5 | 신규 | 이물질 퇴적 | - | - | 2.0 | 1 | 2.0 | m | - |

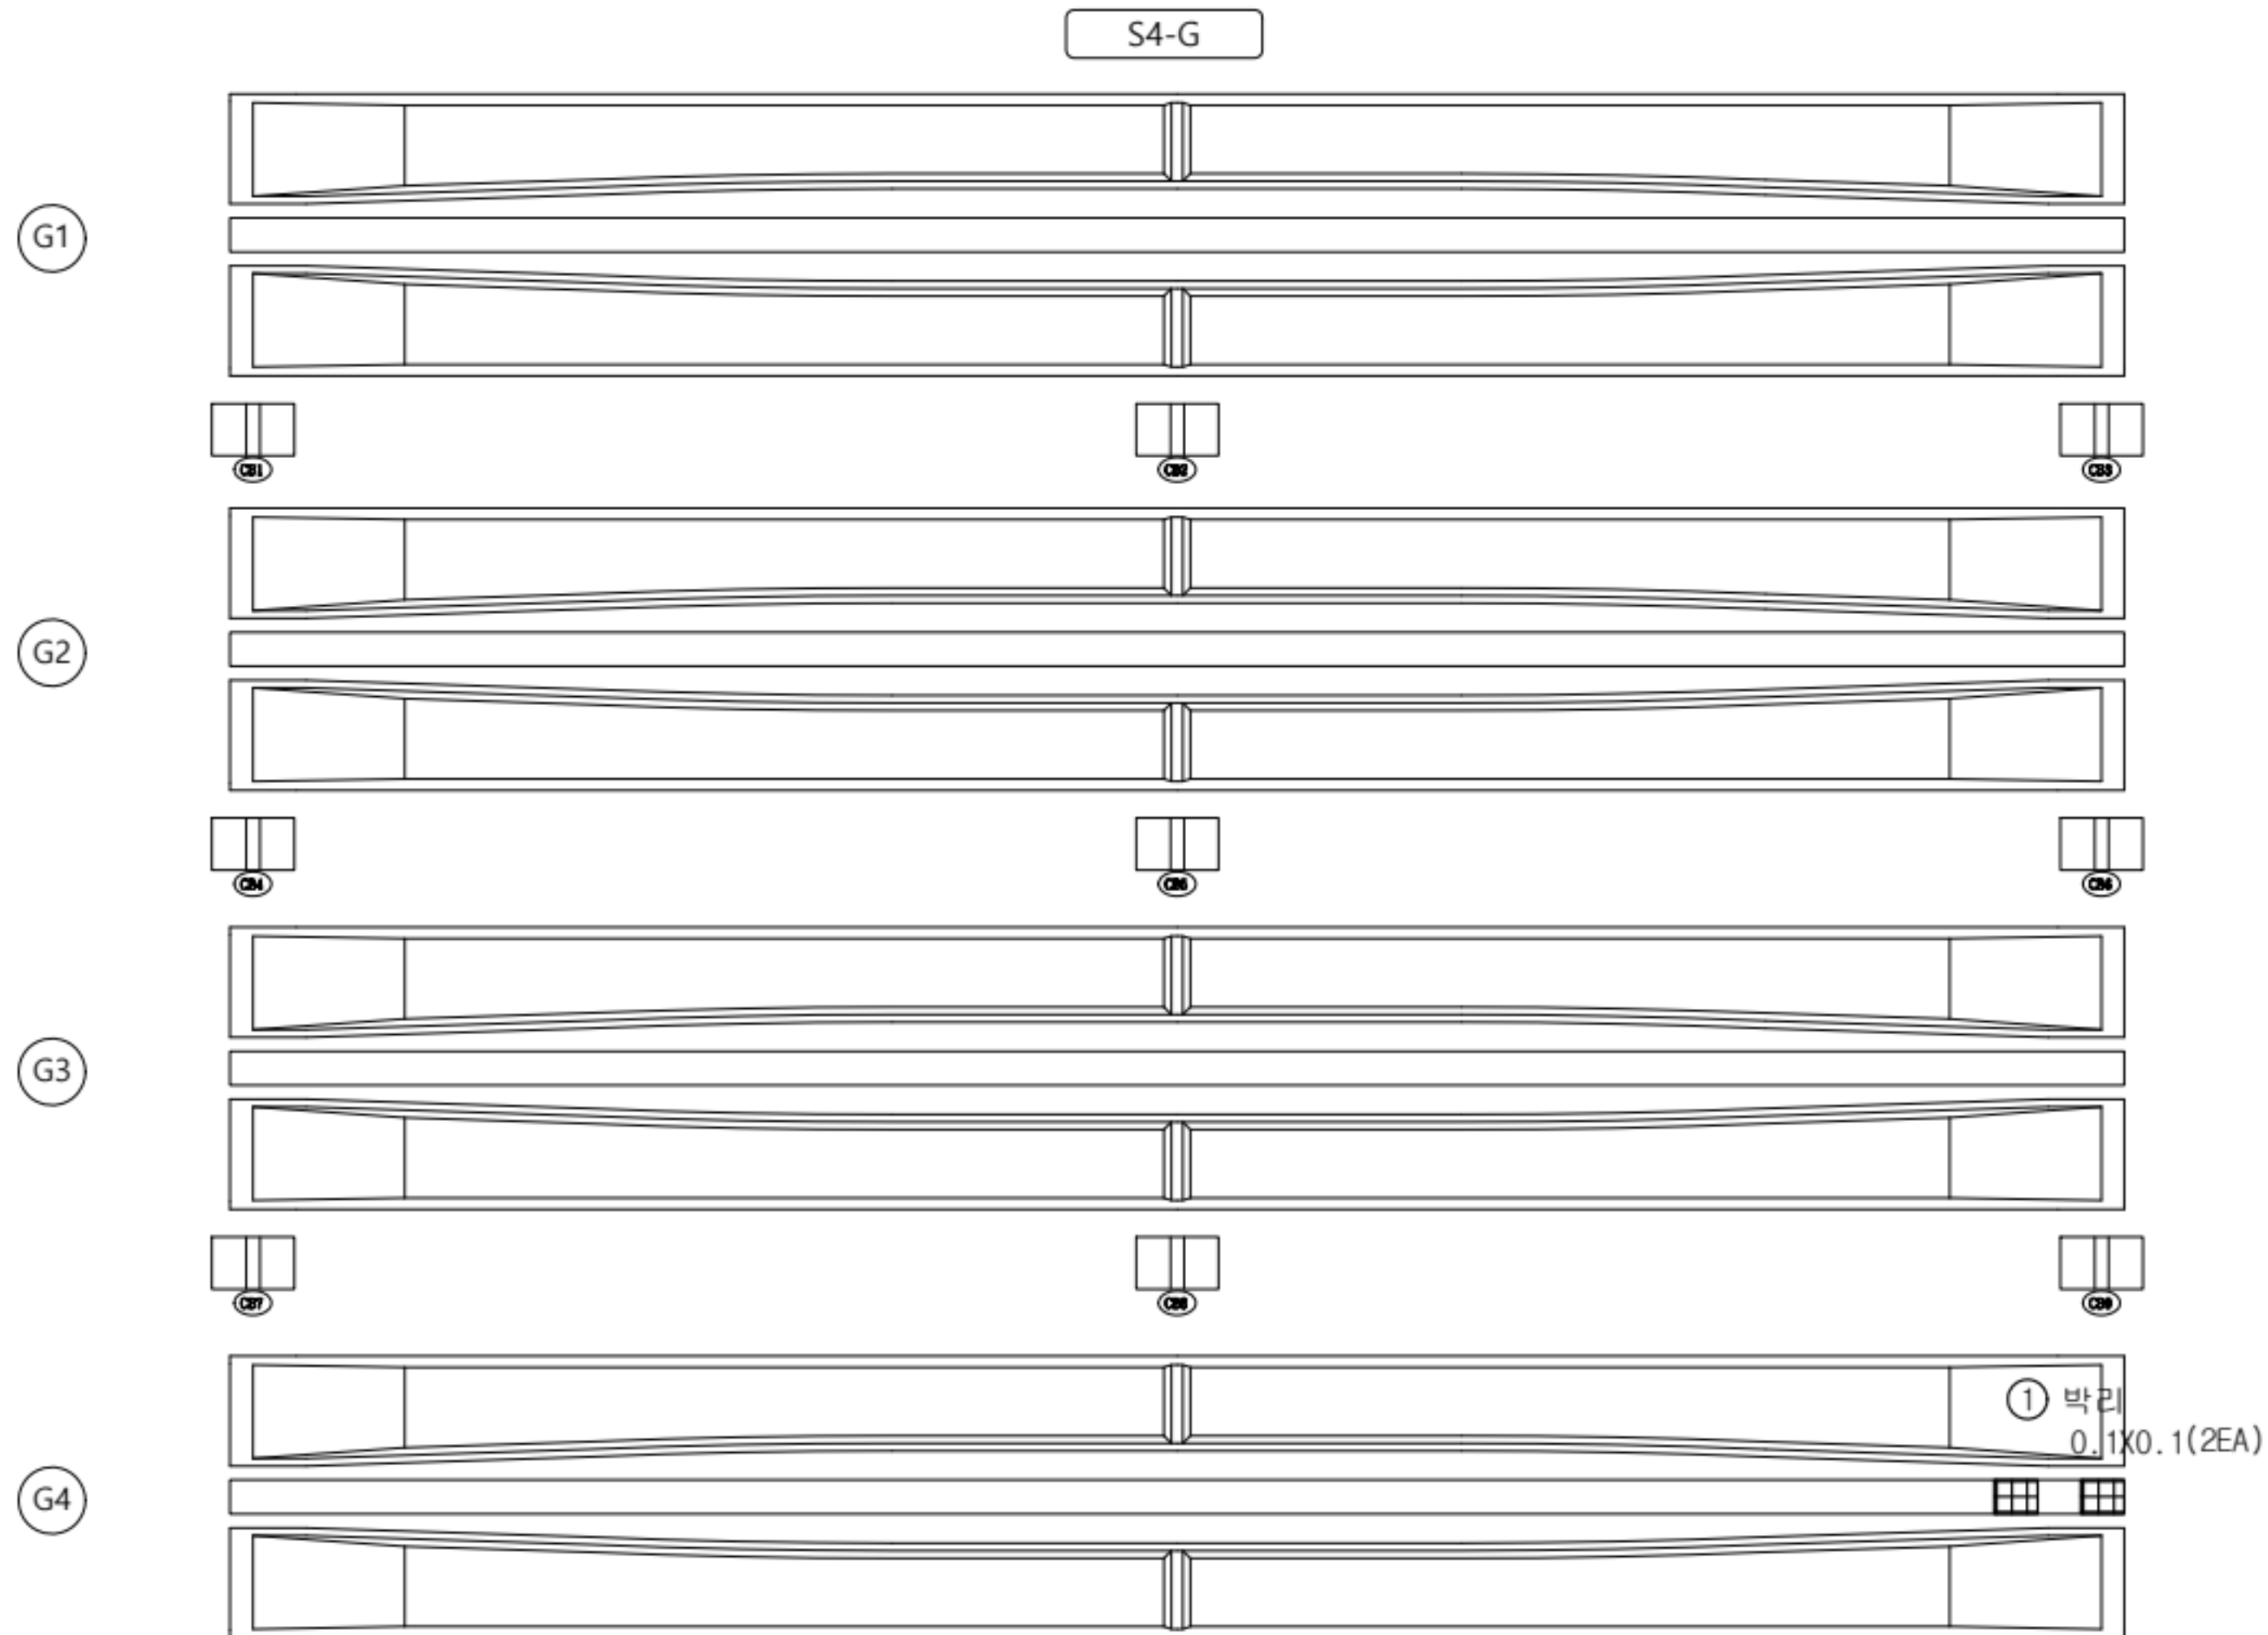
# ID 승지물천교(평택방향) 거더 및 가로보(S4)

| 번호 | 구분 | 결함 내용 | 손상규모 | | | | | | 비고 |
|---|---|---|---|---|---|---|---|---|---|
| 1 | 신규 | 박리 | - | 0.1 | 0.1 | 2 | 0.02 | m² | - |

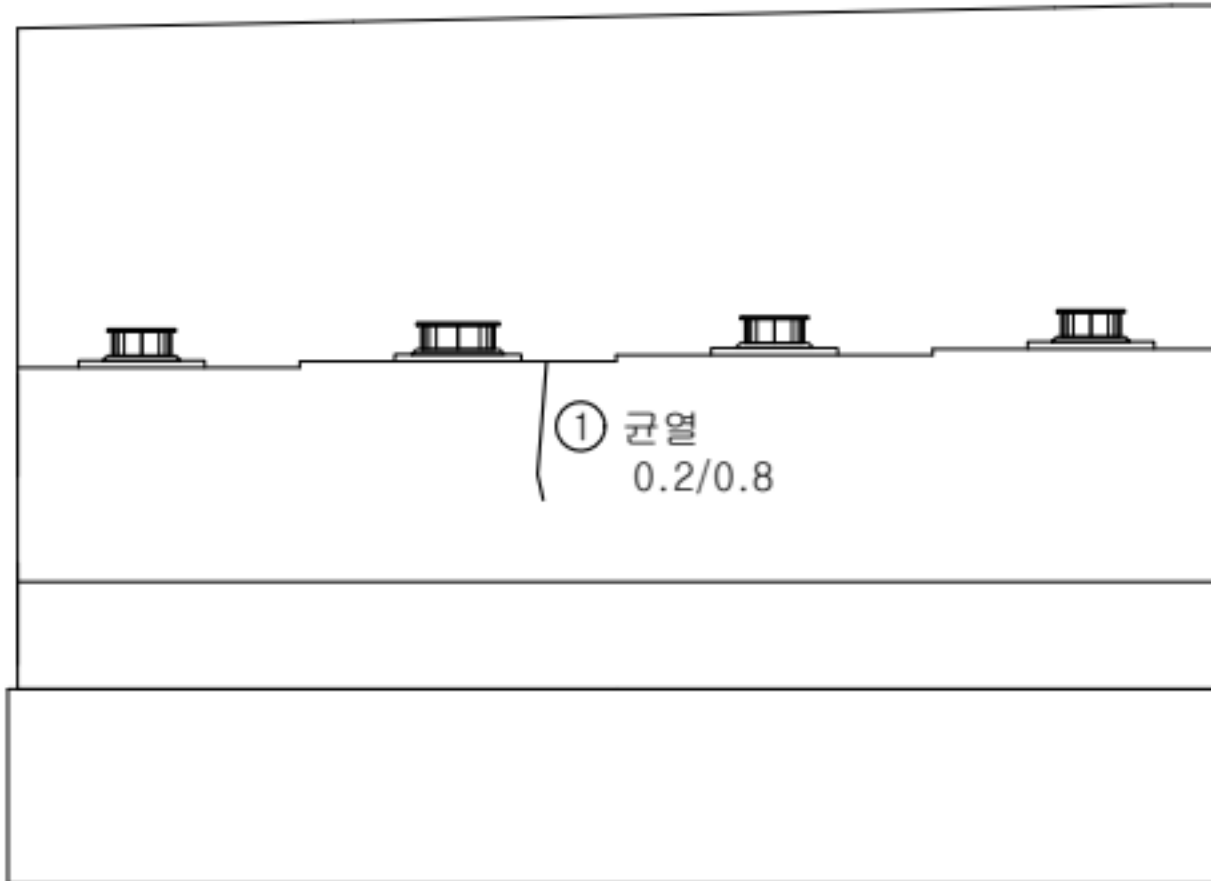
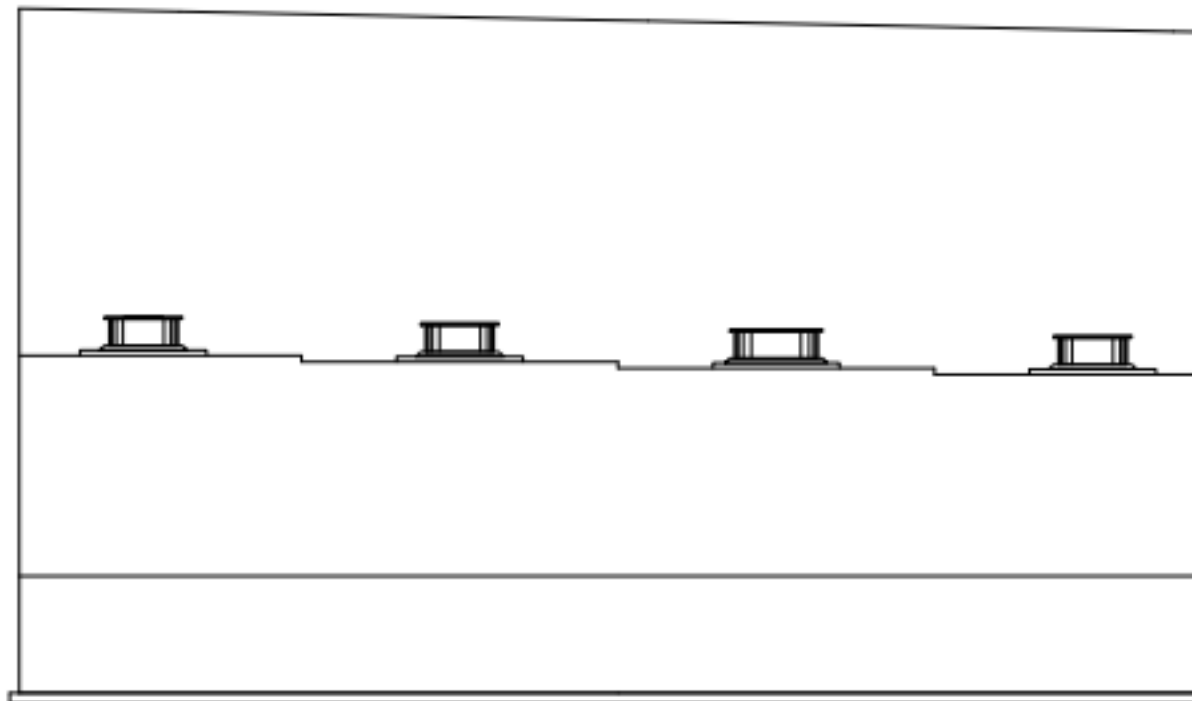
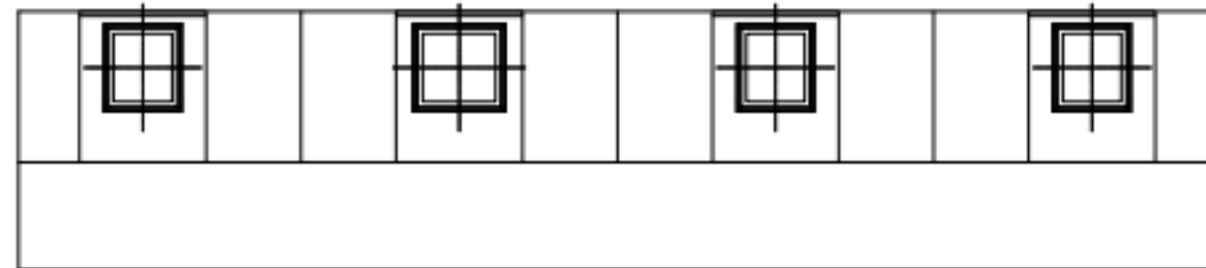
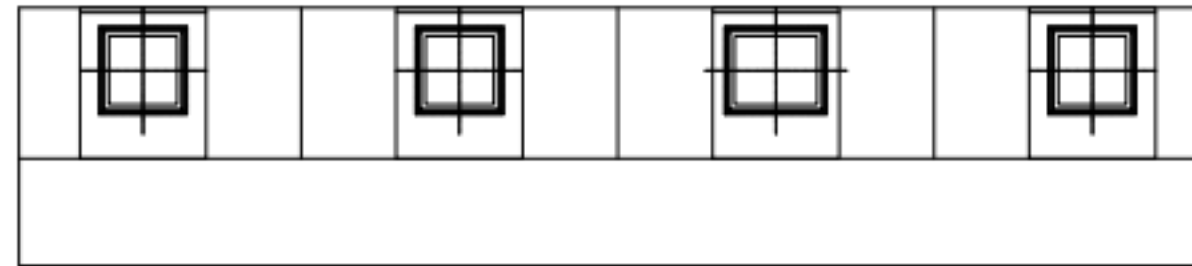
ID : 승지물천교(평택방향) 교대

| 번호 | 구분 | 결함 내용 | 손상규모 | | | | | | 비고 |
|---|---|---|---|---|---|---|---|---|---|
| 1 | 신규 | 균열 | 0.2 | - | 0.8 | 1 | 0.8 | m | - |

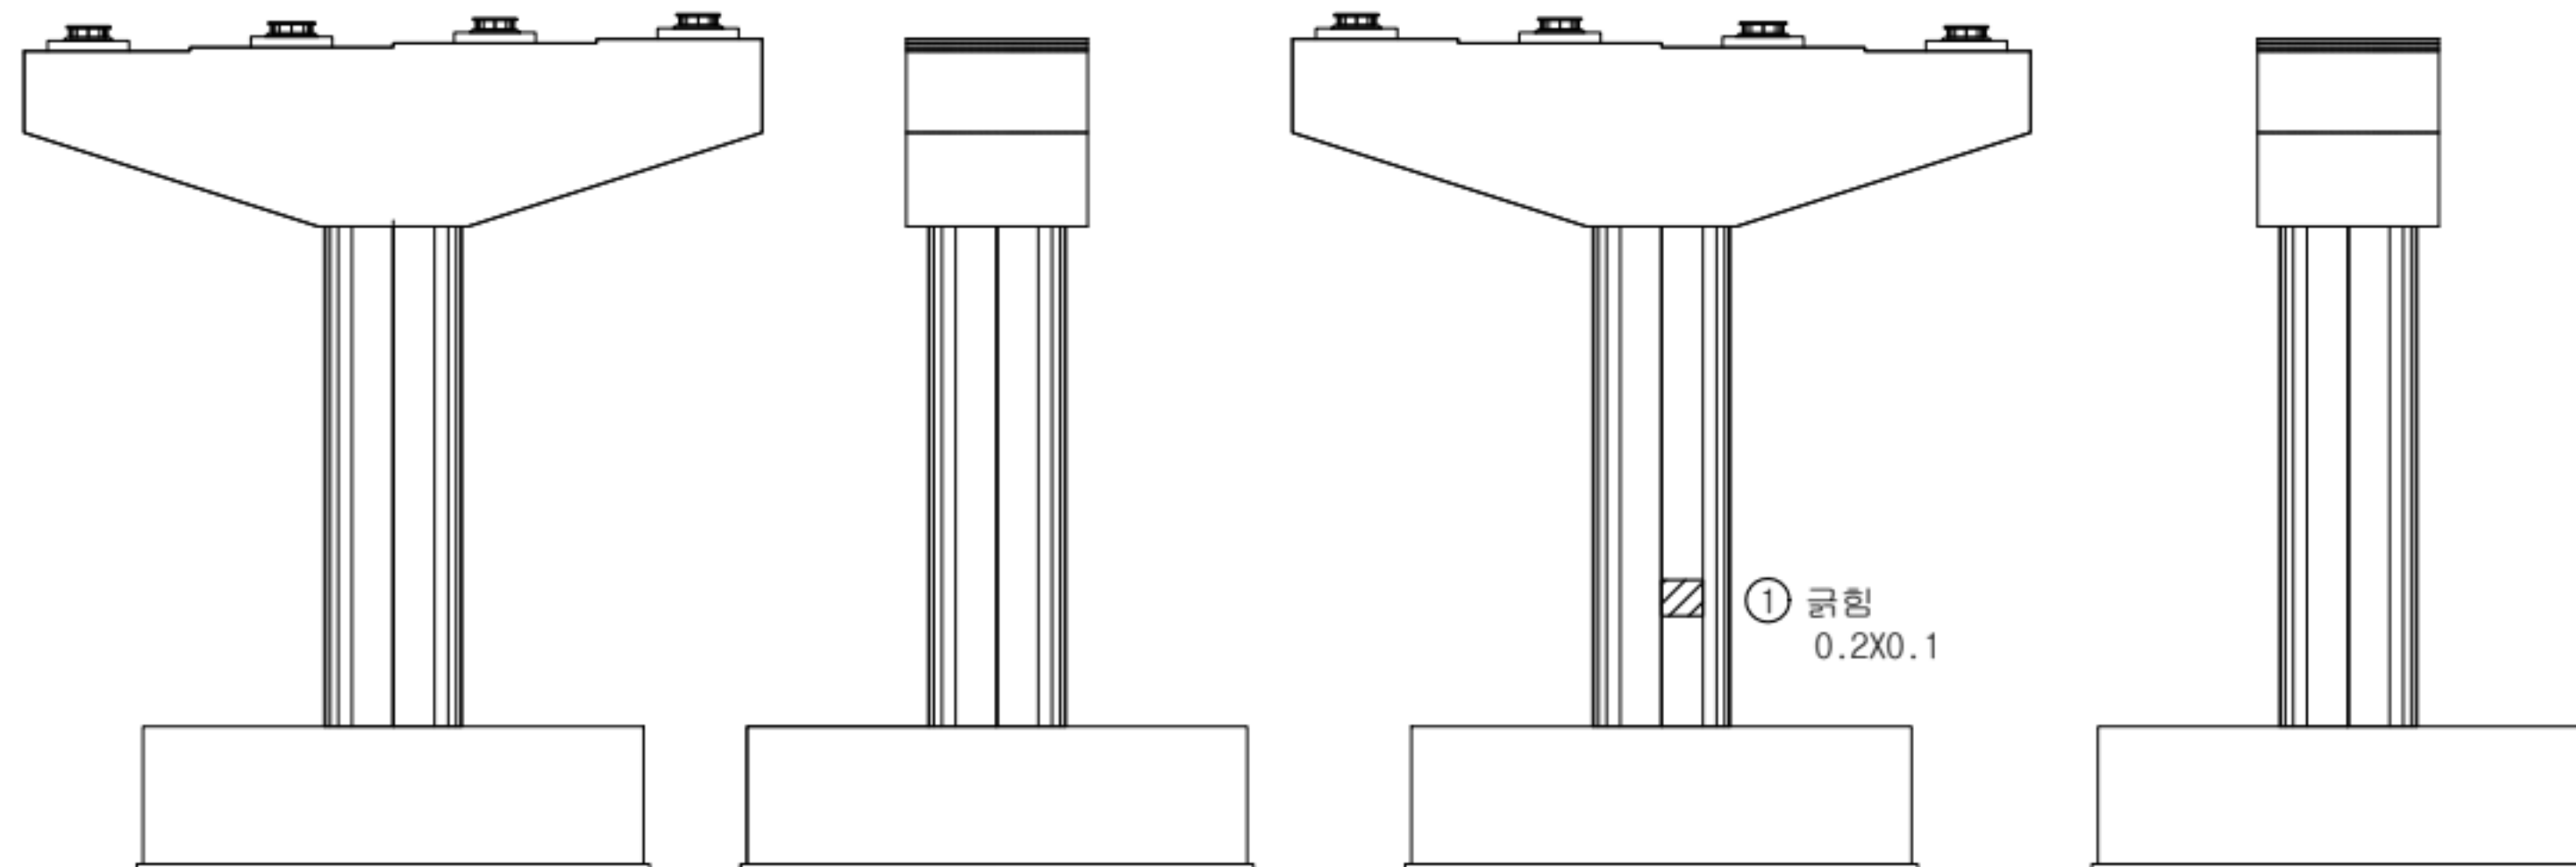
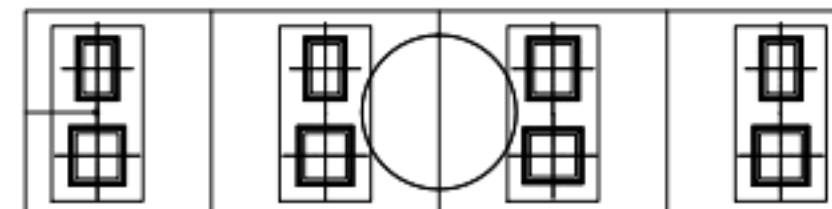
ID : 승지물천교(평택방향) 교각(P2)

| 번호 | 구분 | 결함 내용 | 손상규모 | | | | | | 비고 |
|---|---|---|---|---|---|---|---|---|---|
| 1 | 신규 | 균형 | - | 0.2 | 0.1 | 1 | 0.02 | m <sup>2</sup> | - |
