## 30. 승지물천교(평택방향)

# ID :승지물천교(평택방향) 바닥판 상면(S1,S2)

| 용역명 | 서부내륙고속도로 2025년 시설물 정기안전점검 용역(하반기) |

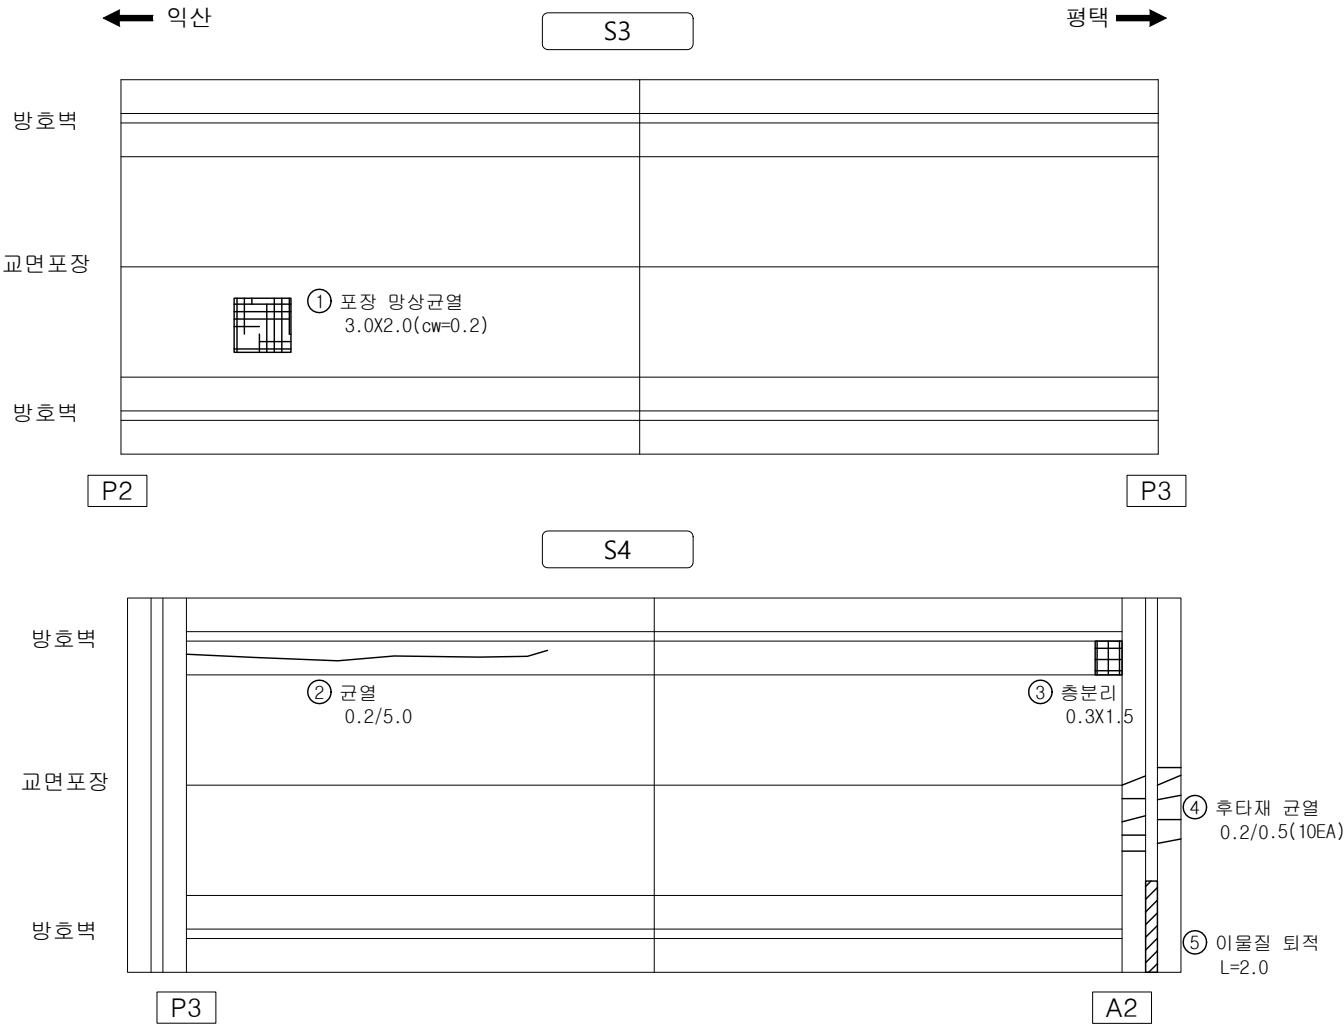
# ID :승지물천교(평택방향) 바닥판 상면(S3,S4)

| 번호 | 구분 | 결함 내용 | 손상규모 | | | | | | 비고 |
|---|---|---|---|---|---|---|---|---|---|
| 1 | 신규 | 포장 망상균열 | 0.2 | 3.0 | 2.0 | 1 | 6.0 | m² | - |
| 2 | 신규 | 균열 | 0.2 | - | 5.0 | 1 | 5.0 | m | - |
| 3 | 신규 | 층분리 | 0.3 | - | 1.5 | 1 | 0.45 | m² | - |
| 4 | 신규 | 후타재 균열 | 0.2 | - | 0.5 | 10 | 5.0 | m | - |
| 5 | 신규 | 이물질 퇴적 | - | - | 2.0 | 1 | 2.0 | m | - |

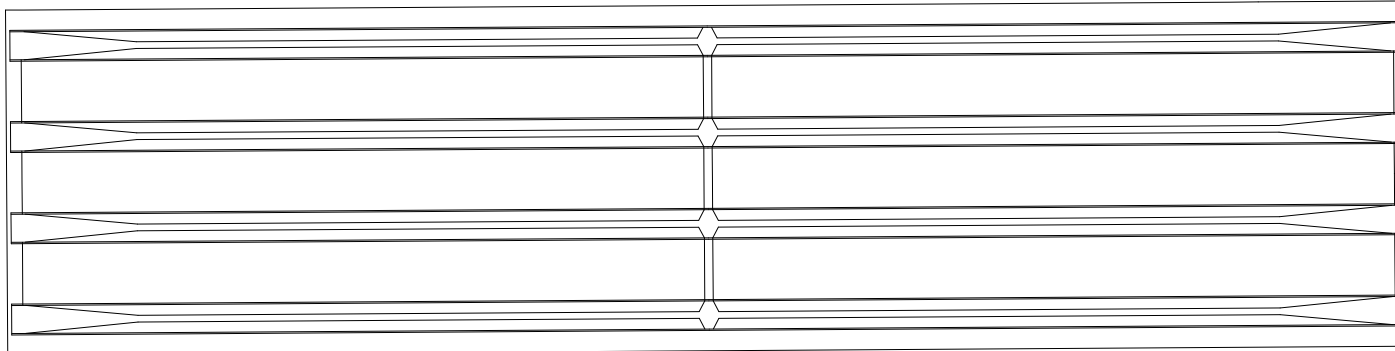
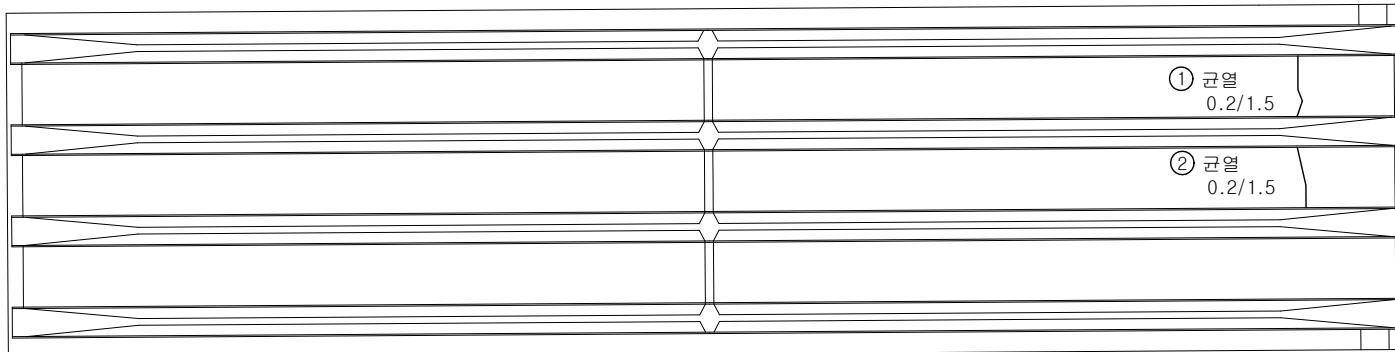
ID :승지물천교(평택방향) 바닥판 하면(S3,S4)

| 번호 | 구분 | 결함 내용 | 손상규모 | | | | | | 비고 |
|---|---|---|---|---|---|---|---|---|---|
| 1 | 신규 | 균열 | 0.2 | - | 1.5 | 1 | 1.5 | m | - |
| 2 | 신규 | 균열 | 0.2 | - | 1.5 | 1 | 1.5 | m | - |

① 균열  
0.2/1.5

② 균열  
0.2/1.5

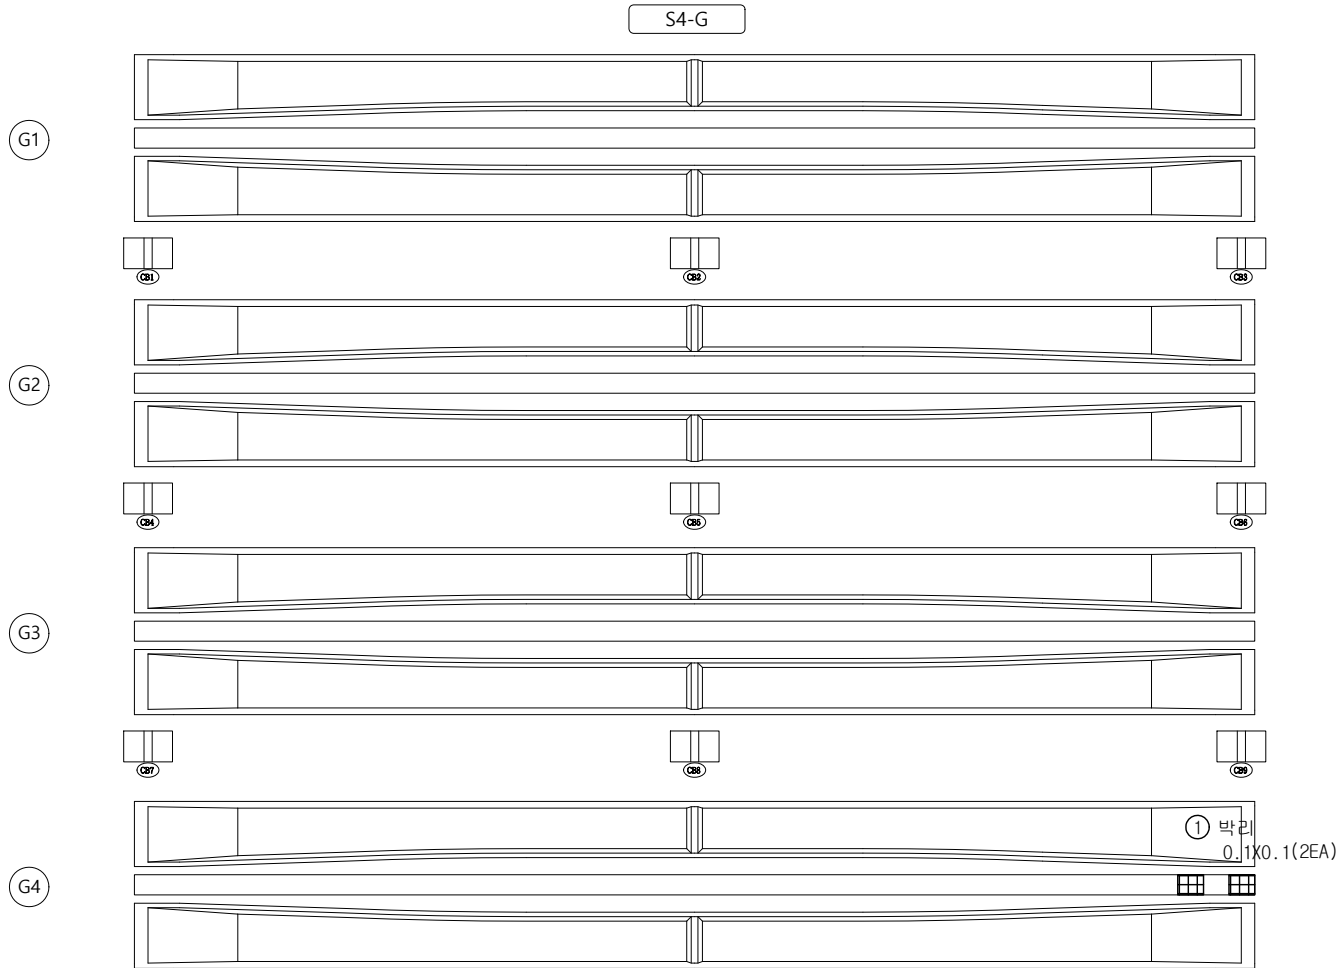
# ID 승지물천교(평택방향) 거더 및 가로보(S4)

| 번호 | 구분 | 결함 내용 | 손상규모 | | | | | | 비고 |
|---|---|---|---|---|---|---|---|---|---|
| 1 | 신규 | 박리 | - | 0.1 | 0.1 | 2 | 0.02 | m² | - |

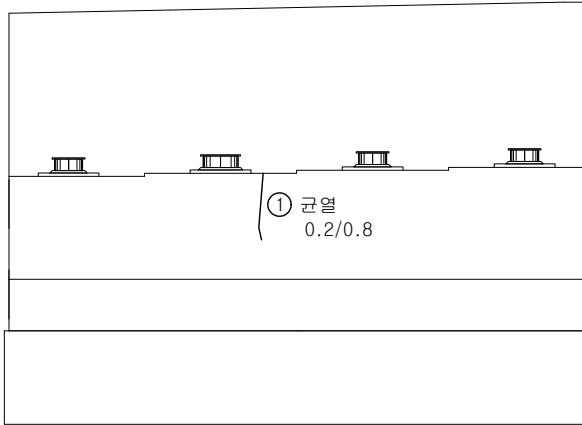
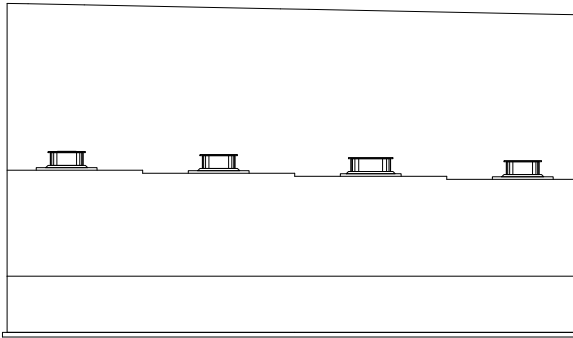
ID : 승지물천교(평택방향) 교대

| 번호 | 구분 | 결함 내용 | 손상규모 | | | | | | 비고 |
|---|---|---|---|---|---|---|---|---|---|
| 1 | 신규 | 균열 | 0.2 | - | 0.8 | 1 | 0.8 | m | - |

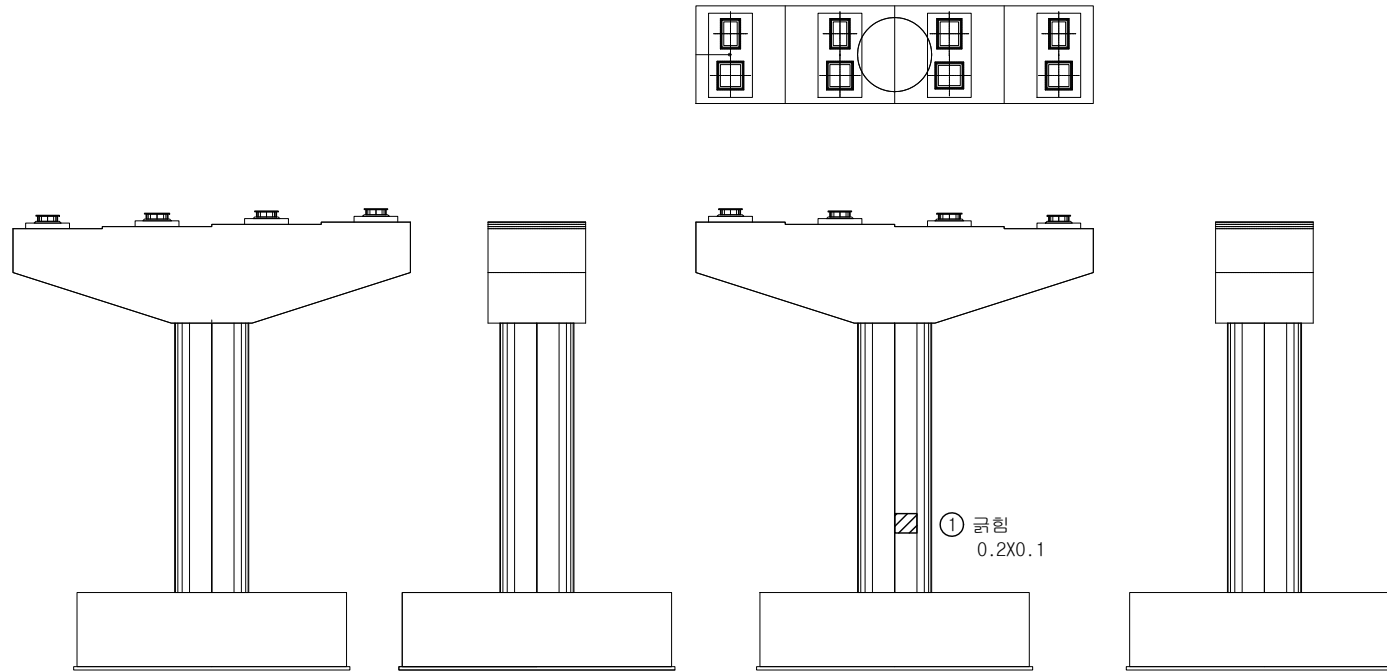
ID : 승지물천교(평택방향) 교각(P2)

| 번호 | 구분 | 결함 내용 | 손상규모 | | | | | | 비고 |
|---|---|---|---|---|---|---|---|---|---|
| 1 | 신규 | 균형 | - | 0.2 | 0.1 | 1 | 0.02 | m² | - |
