## 30. 승지물천교(평택방향)

| 용역명 | 서부내륙고속도로 2025년 시설물 정기안전점검 용역(하반기) |
| 시설물명 | 승지물천교(평택방향) |

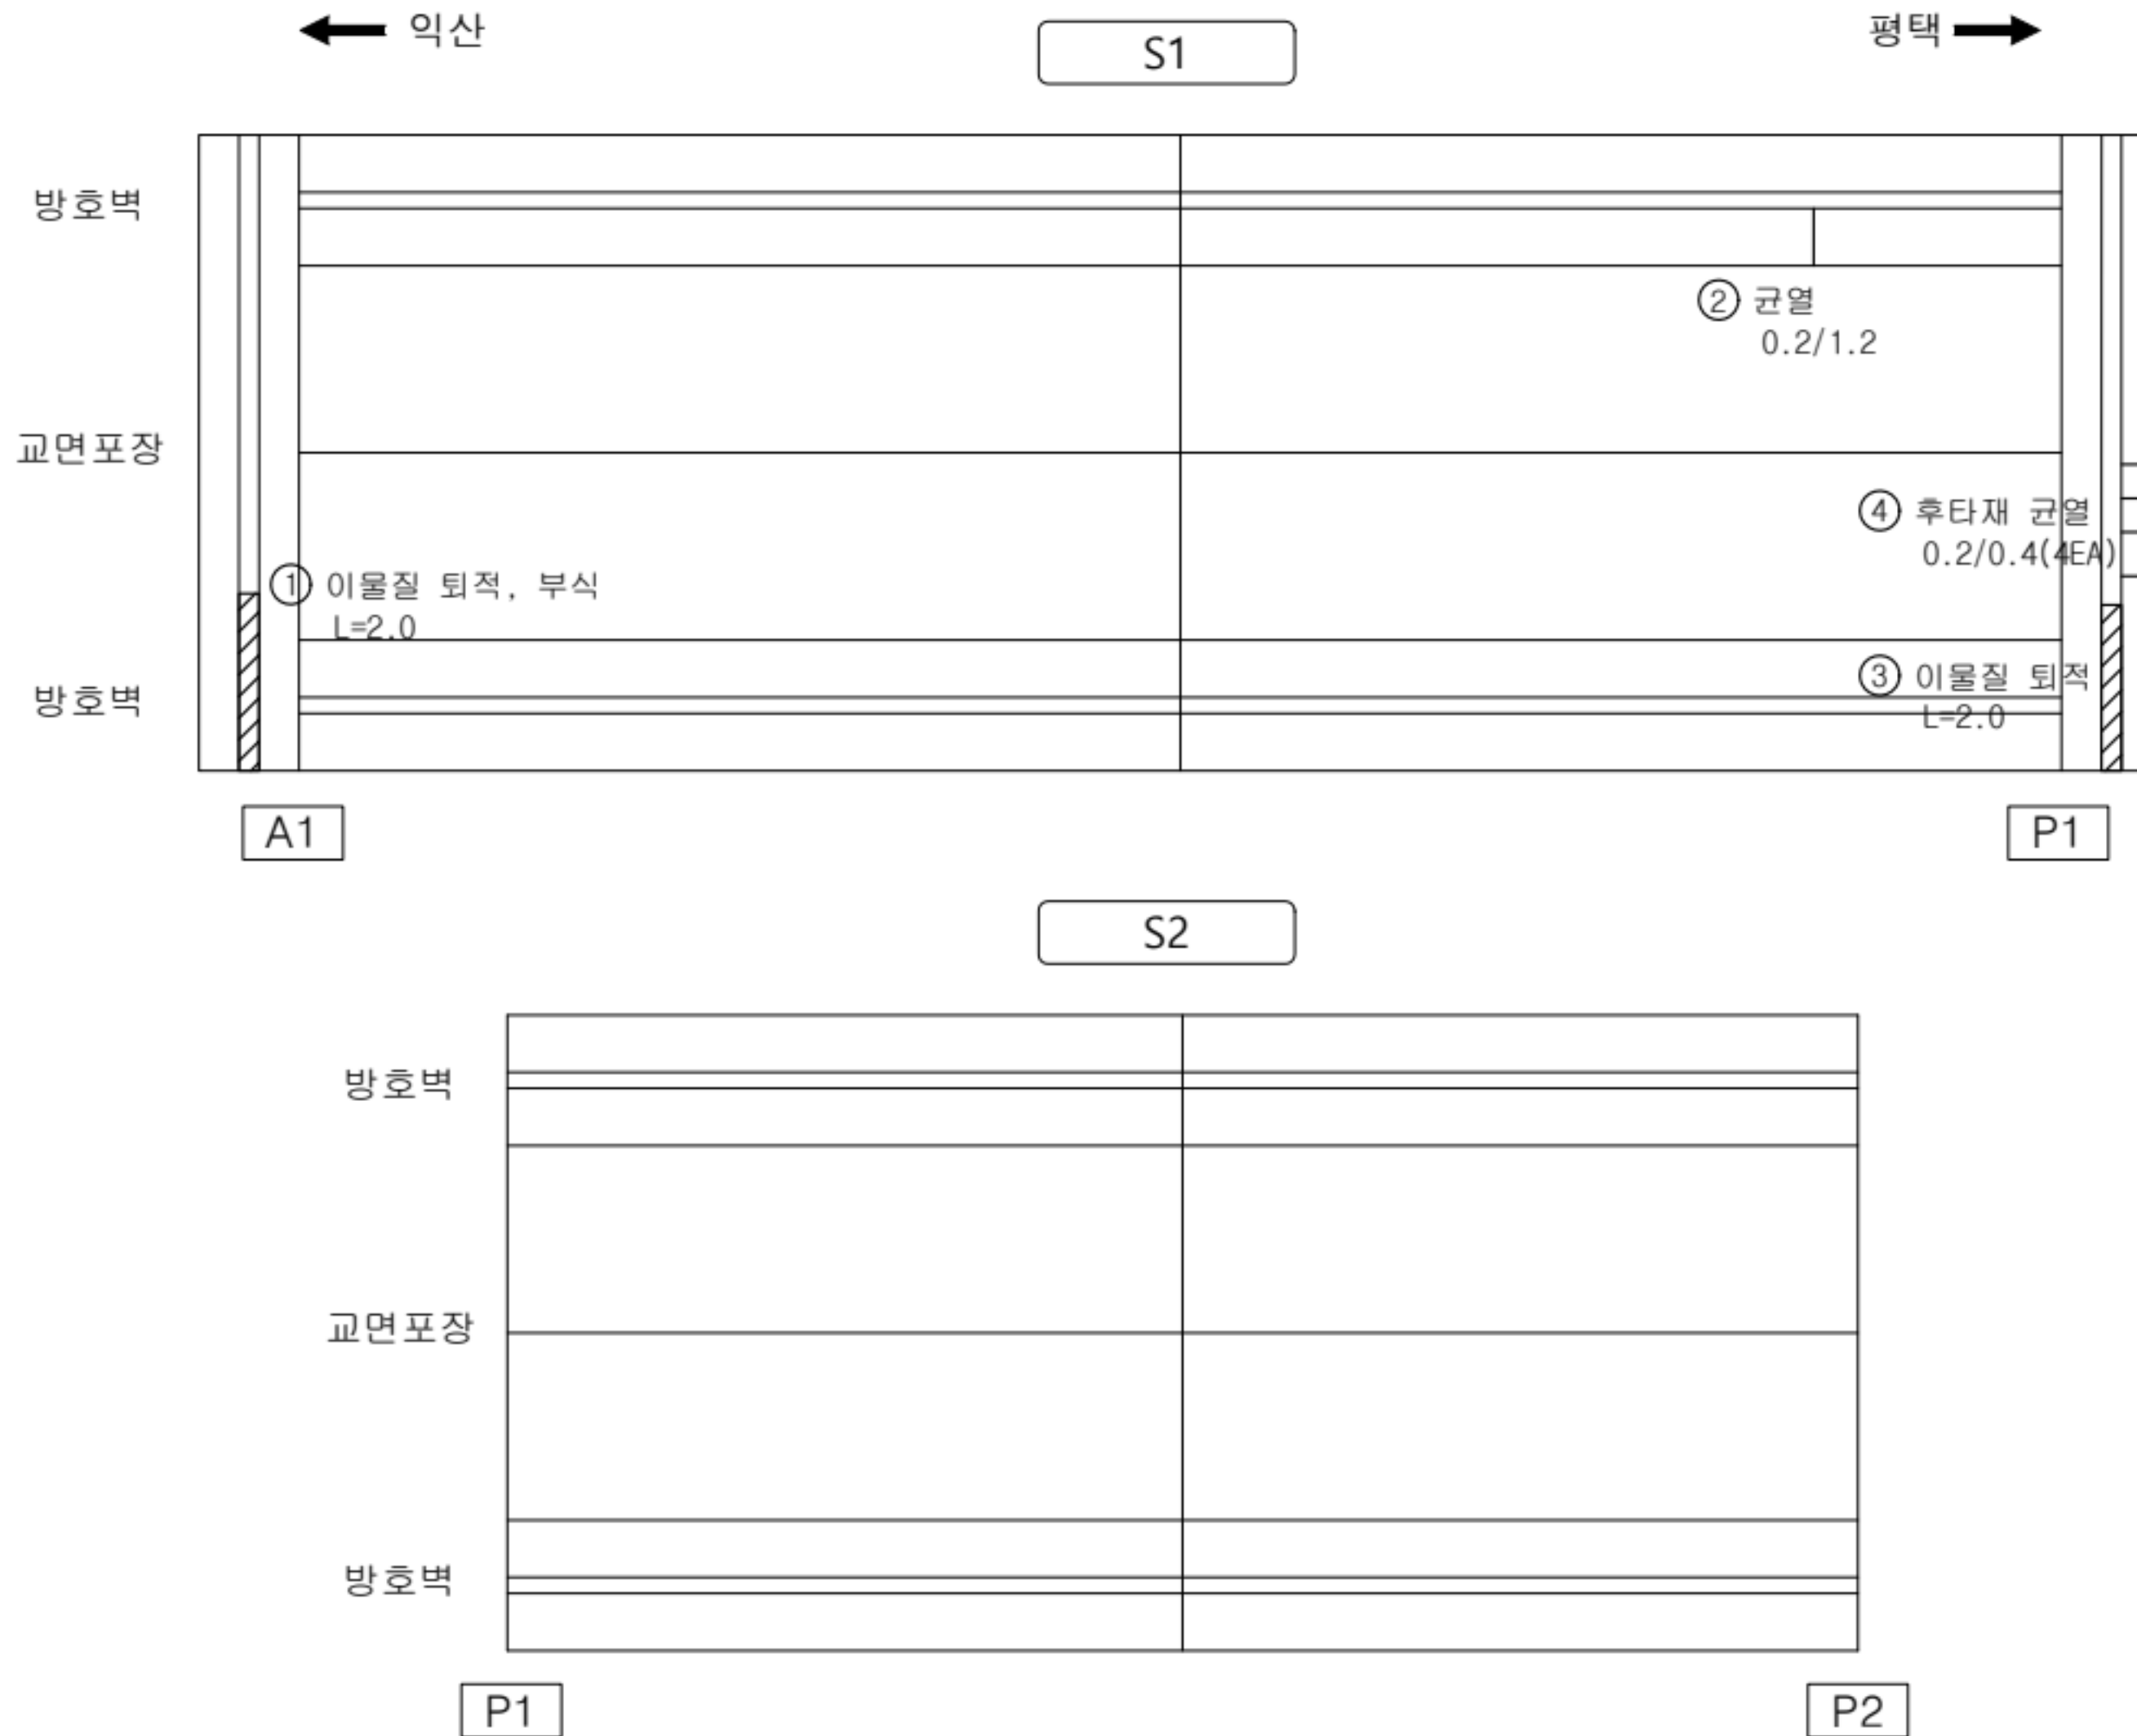
ID : 승지물천교(평택방향) 바닥판 상면(S1,S2)

| 번호 | 구분 | 결함내용 | 손상규모 | | | | | | 비고 |
|---|---|---|---|---|---|---|---|---|---|
| 1 | 신규 | 이물질 퇴적, 부식 | - | - | 2.0 | 1 | 2.0 | m | - |
| 2 | 신규 | 균열 | 0.2 | - | 1.2 | 1 | 1.2 | m | - |
| 3 | 신규 | 이물질 퇴적 | - | - | 2.0 | 1 | 2.0 | m | - |
| 4 | 신규 | 후타재 균열 | 0.2 | - | 0.4 | 4 | 1.6 | m | - |

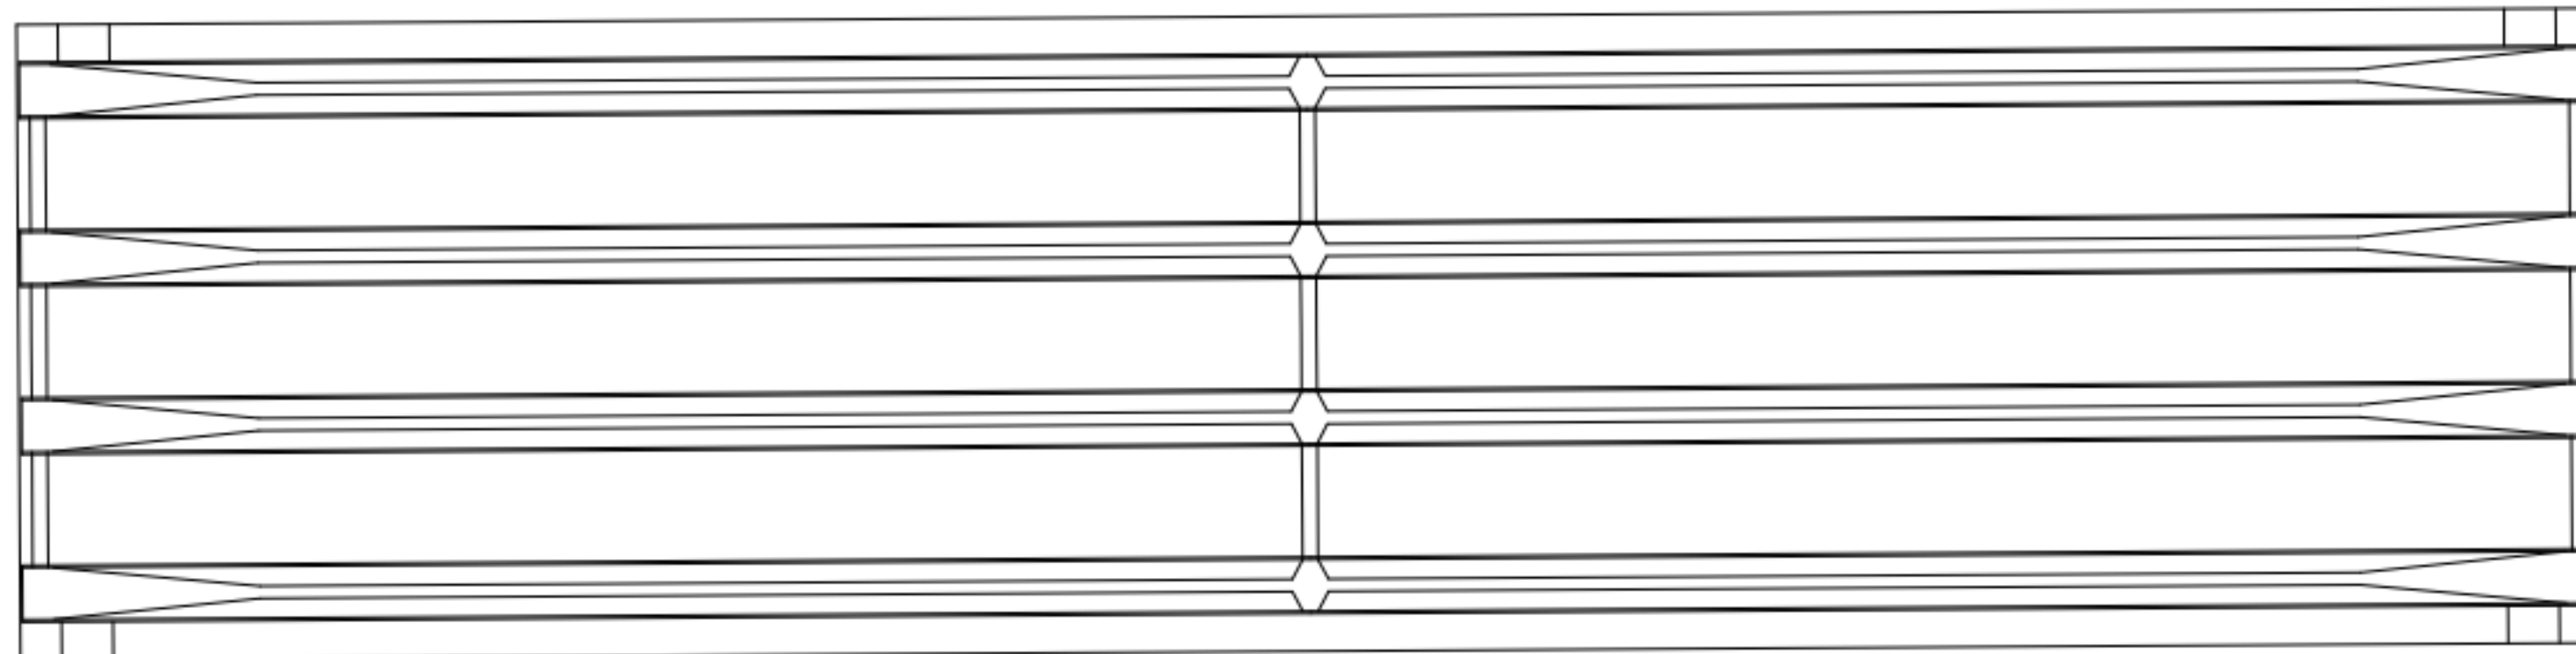
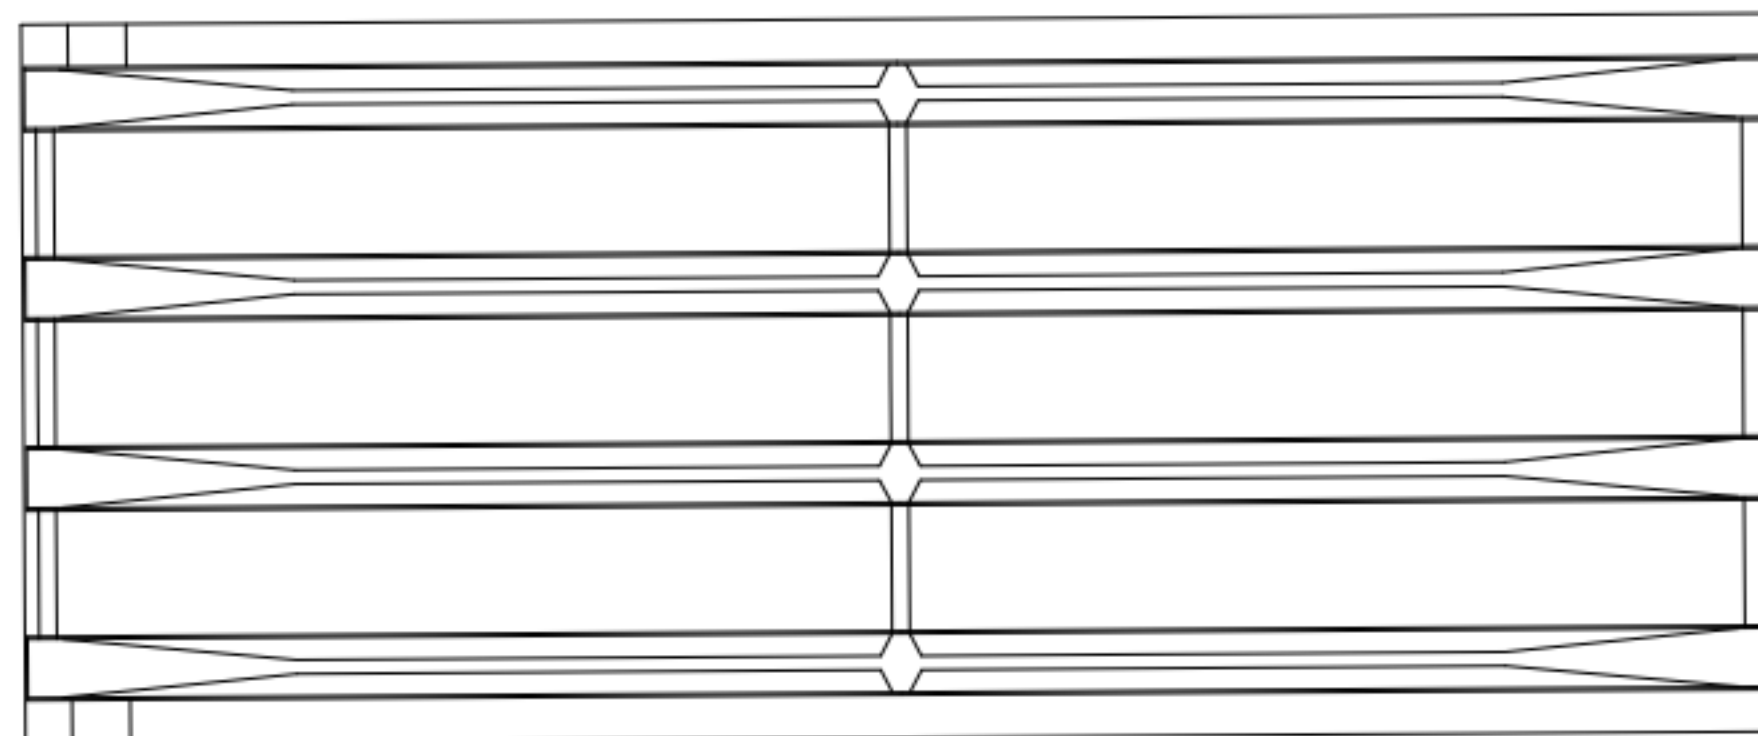
ID :승지물천교(평택방향) 바닥판 하면(S3,S4)

| 번호 | 구분 | 결함내용 | 손상규모 | | | | | | 비고 |
|---|---|---|---|---|---|---|---|---|---|
| 1 | 신규 | 균열 | 0.2 | - | 1.5 | 1 | 1.5 | m | - |
| 2 | 신규 | 균열 | 0.2 | - | 1.5 | 1 | 1.5 | m | - |

① 균열  
0.2/1.5

② 균열  
0.2/1.5

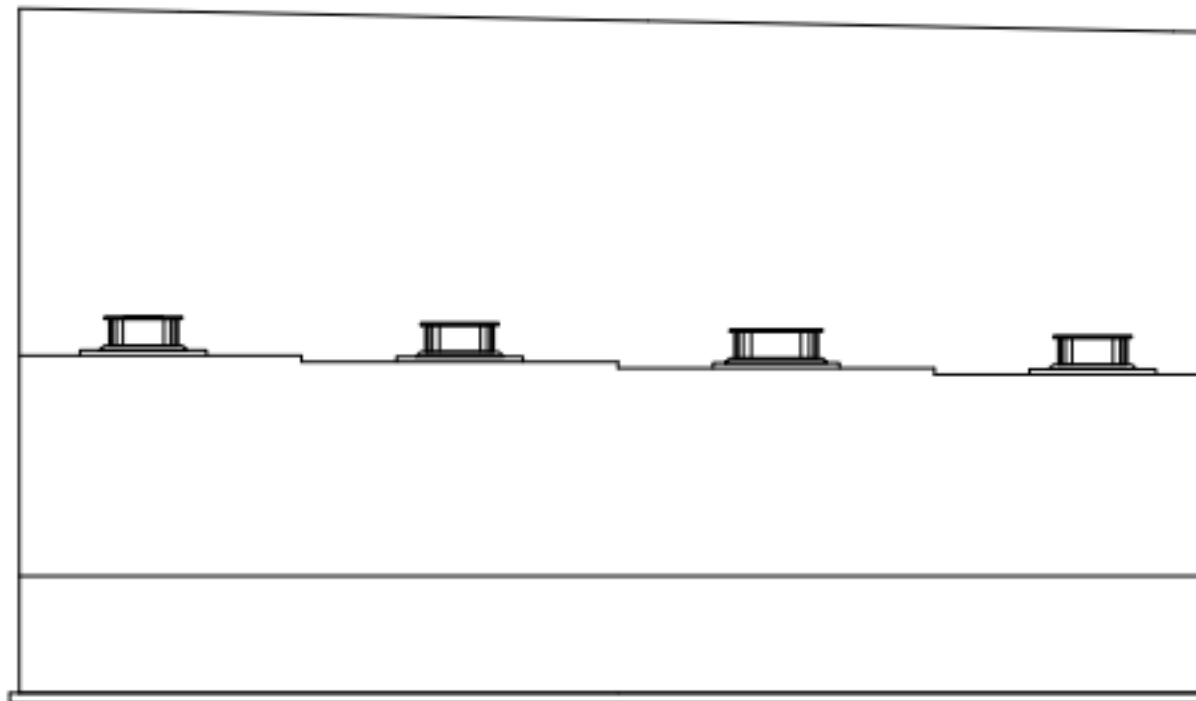
ID : 승지물천교(평택방향) 교대

| 번호 | 구분 | 결함 내용 | 손상규모 | | | | | | 비고 |
|---|---|---|---|---|---|---|---|---|---|
| 1 | 신규 | 균열 | 0.2 | - | 0.8 | 1 | 0.8 | m | - |

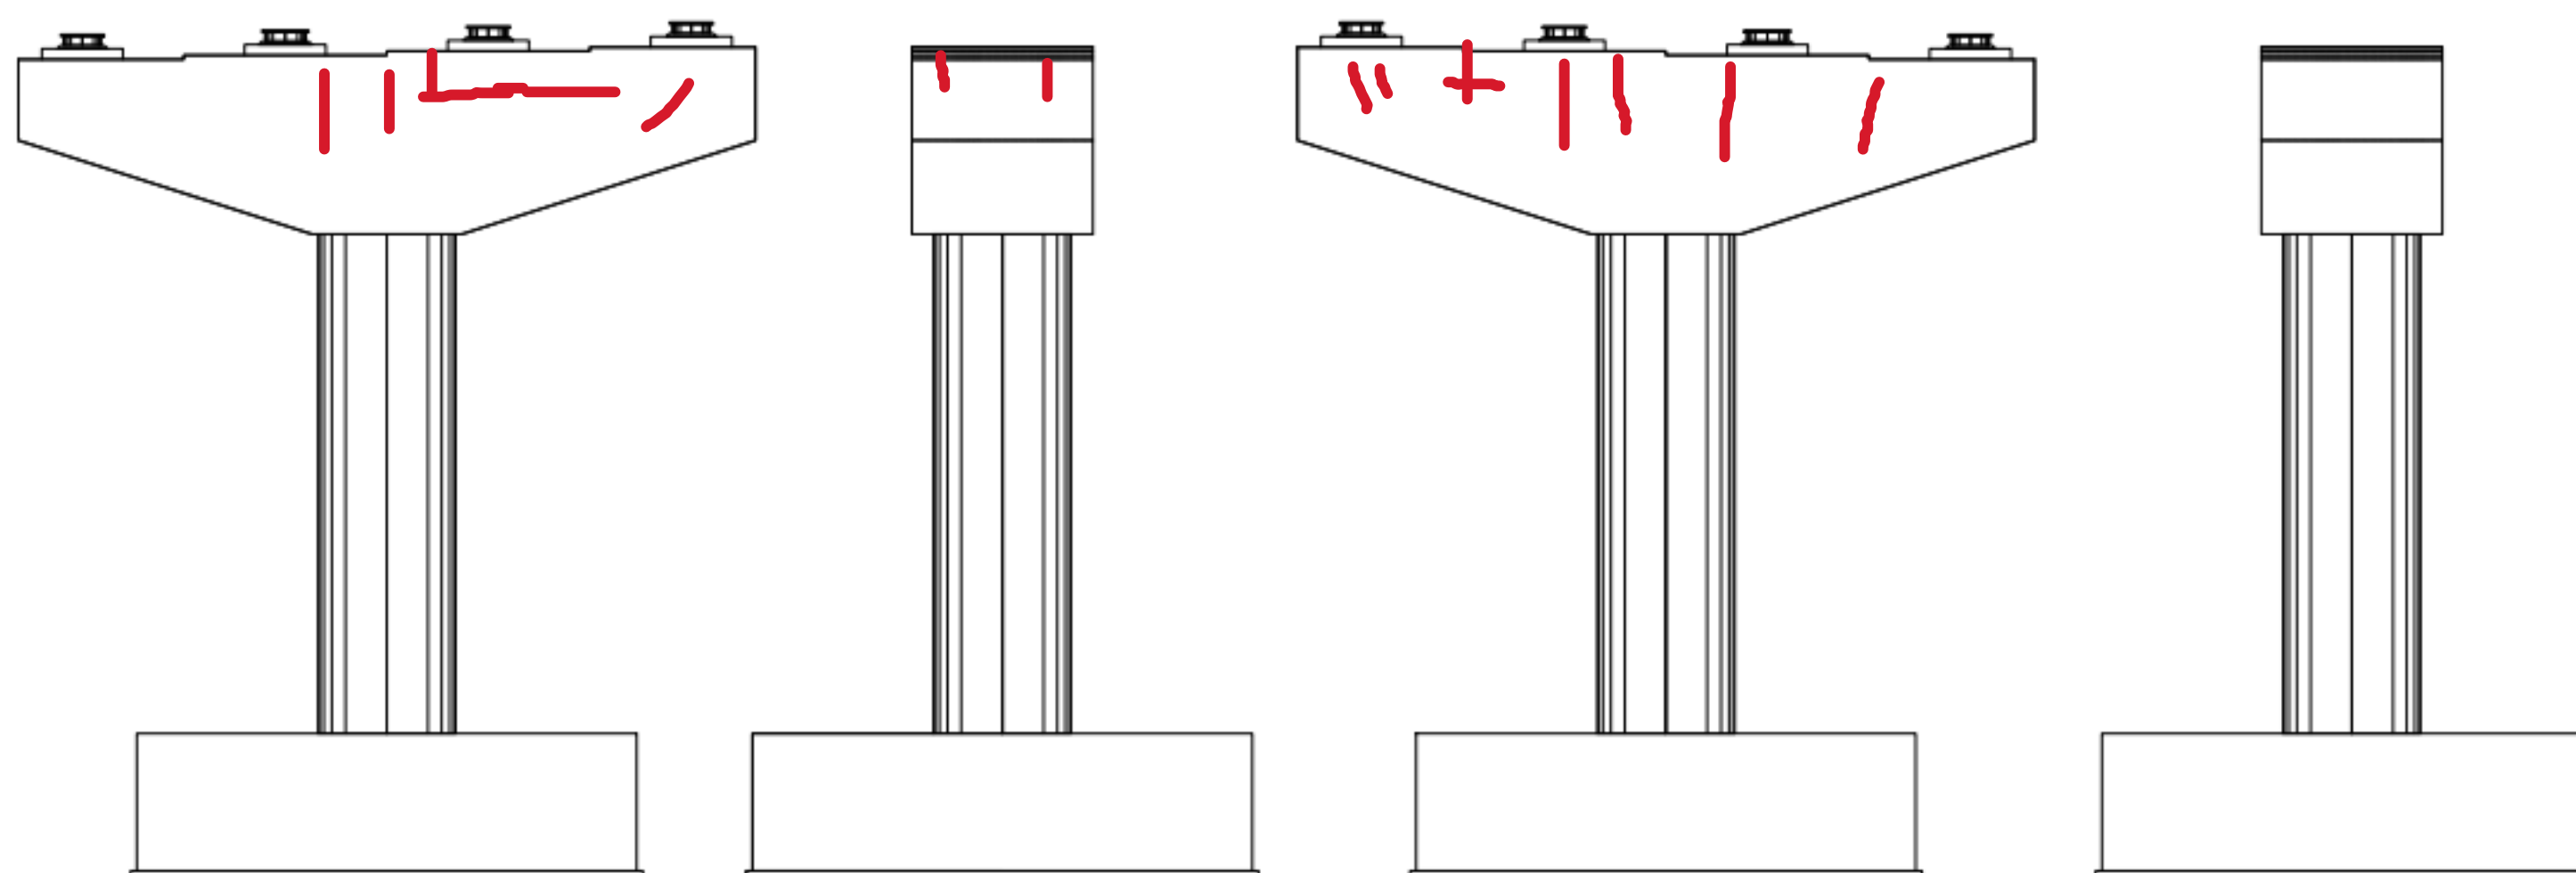
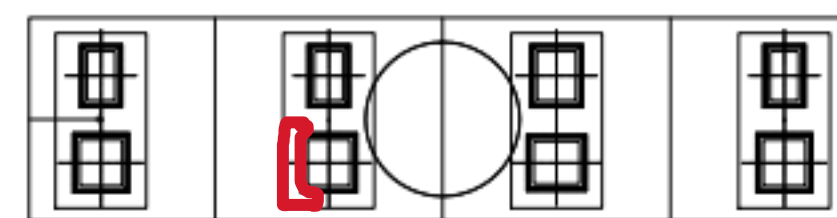
ID : 승지물천교(평택방향) 교각(P1)

받침콘크리트 충분히  
A=1.0\*0.5

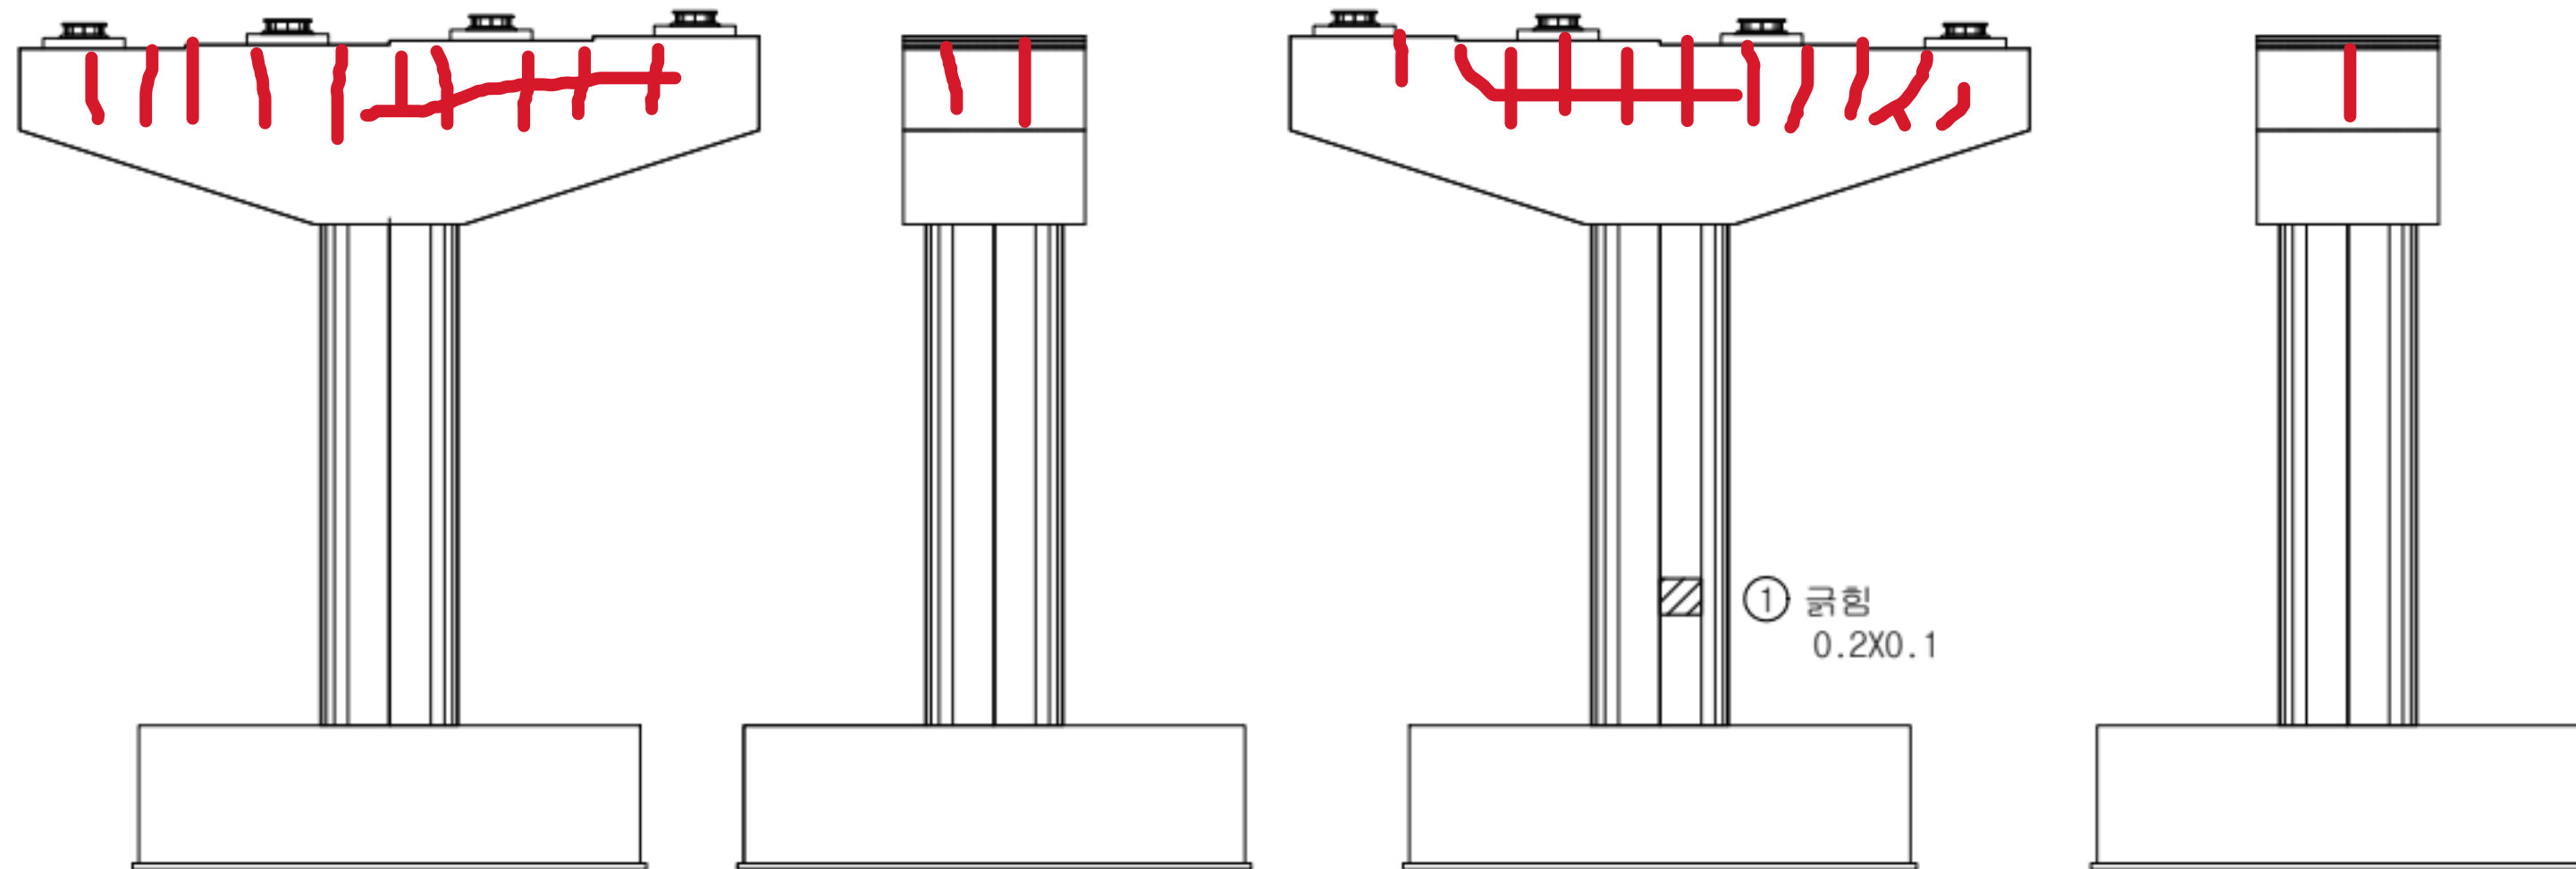
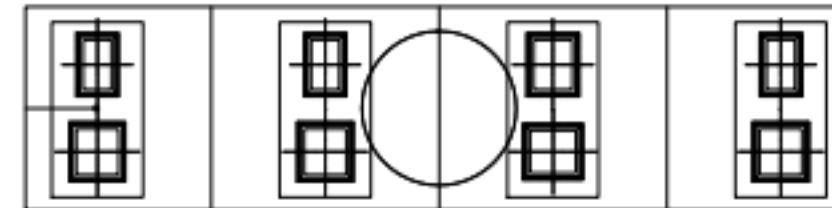
ID : 승지물천교(평택방향) 교각(P2)

| 번호 | 구분 | 결함 내용 | 손상규모 | | | | | | 비고 |
|---|---|---|---|---|---|---|---|---|---|
| 1 | 신규 | 균형 | - | 0.2 | 0.1 | 1 | 0.02 | m² | - |
