## 30. 승지물천교(평택방향)

ID : 승지물천교(평택방향) 바닥판 상면(S1,S2)

| 용역명 | 서부내륙고속도로 2025년 시설물 정기안전점검 용역(하반기) |
| 시설물명 | 승지물천교(평택방향) |

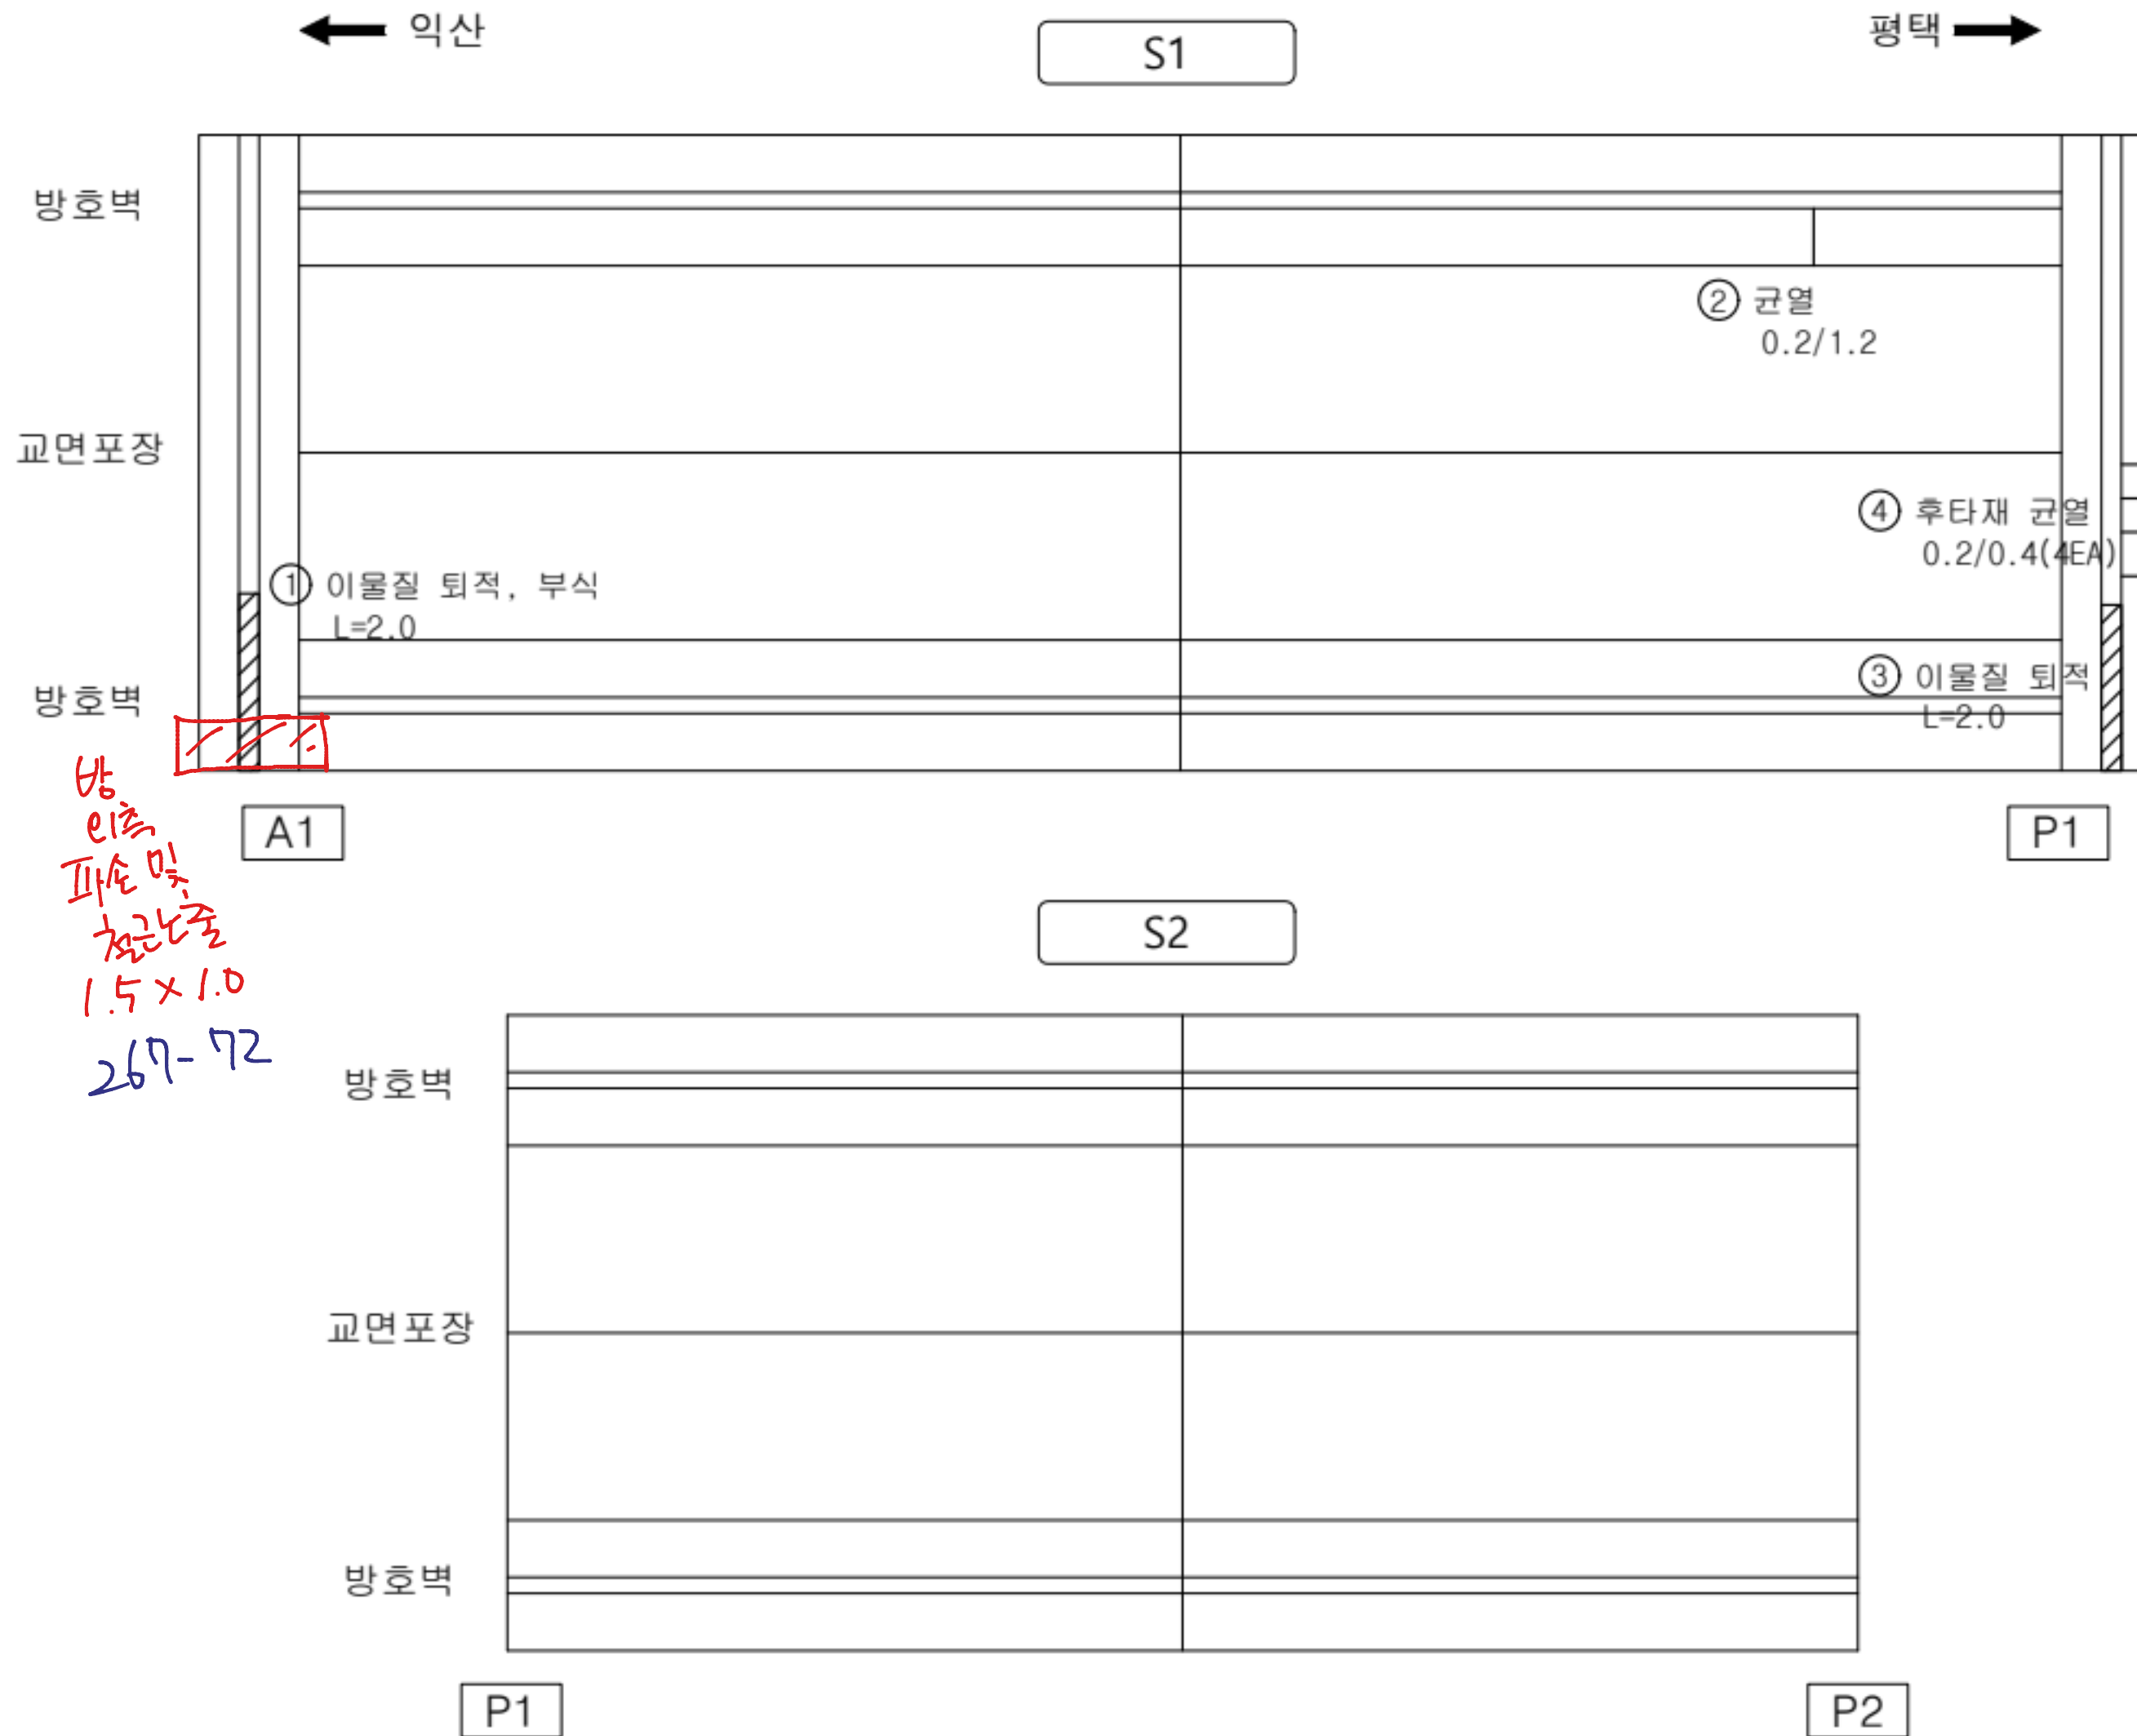
| 도면번호 | 01 |

| 번호 | 구분 | 결함 내용 | 손상규모 | | | | | | 비고 |
|---|---|---|---|---|---|---|---|---|---|
| 1 | 신규 | 이물질 퇴적, 부식 | - | - | 2.0 | 1 | 2.0 | m | - |
| 2 | 신규 | 균열 | 0.2 | - | 1.2 | 1 | 1.2 | m | - |
| 3 | 신규 | 이물질 퇴적 | - | - | 2.0 | 1 | 2.0 | m | - |
| 4 | 신규 | 후타재 균열 | 0.2 | - | 0.4 | 4 | 1.6 | m | - |

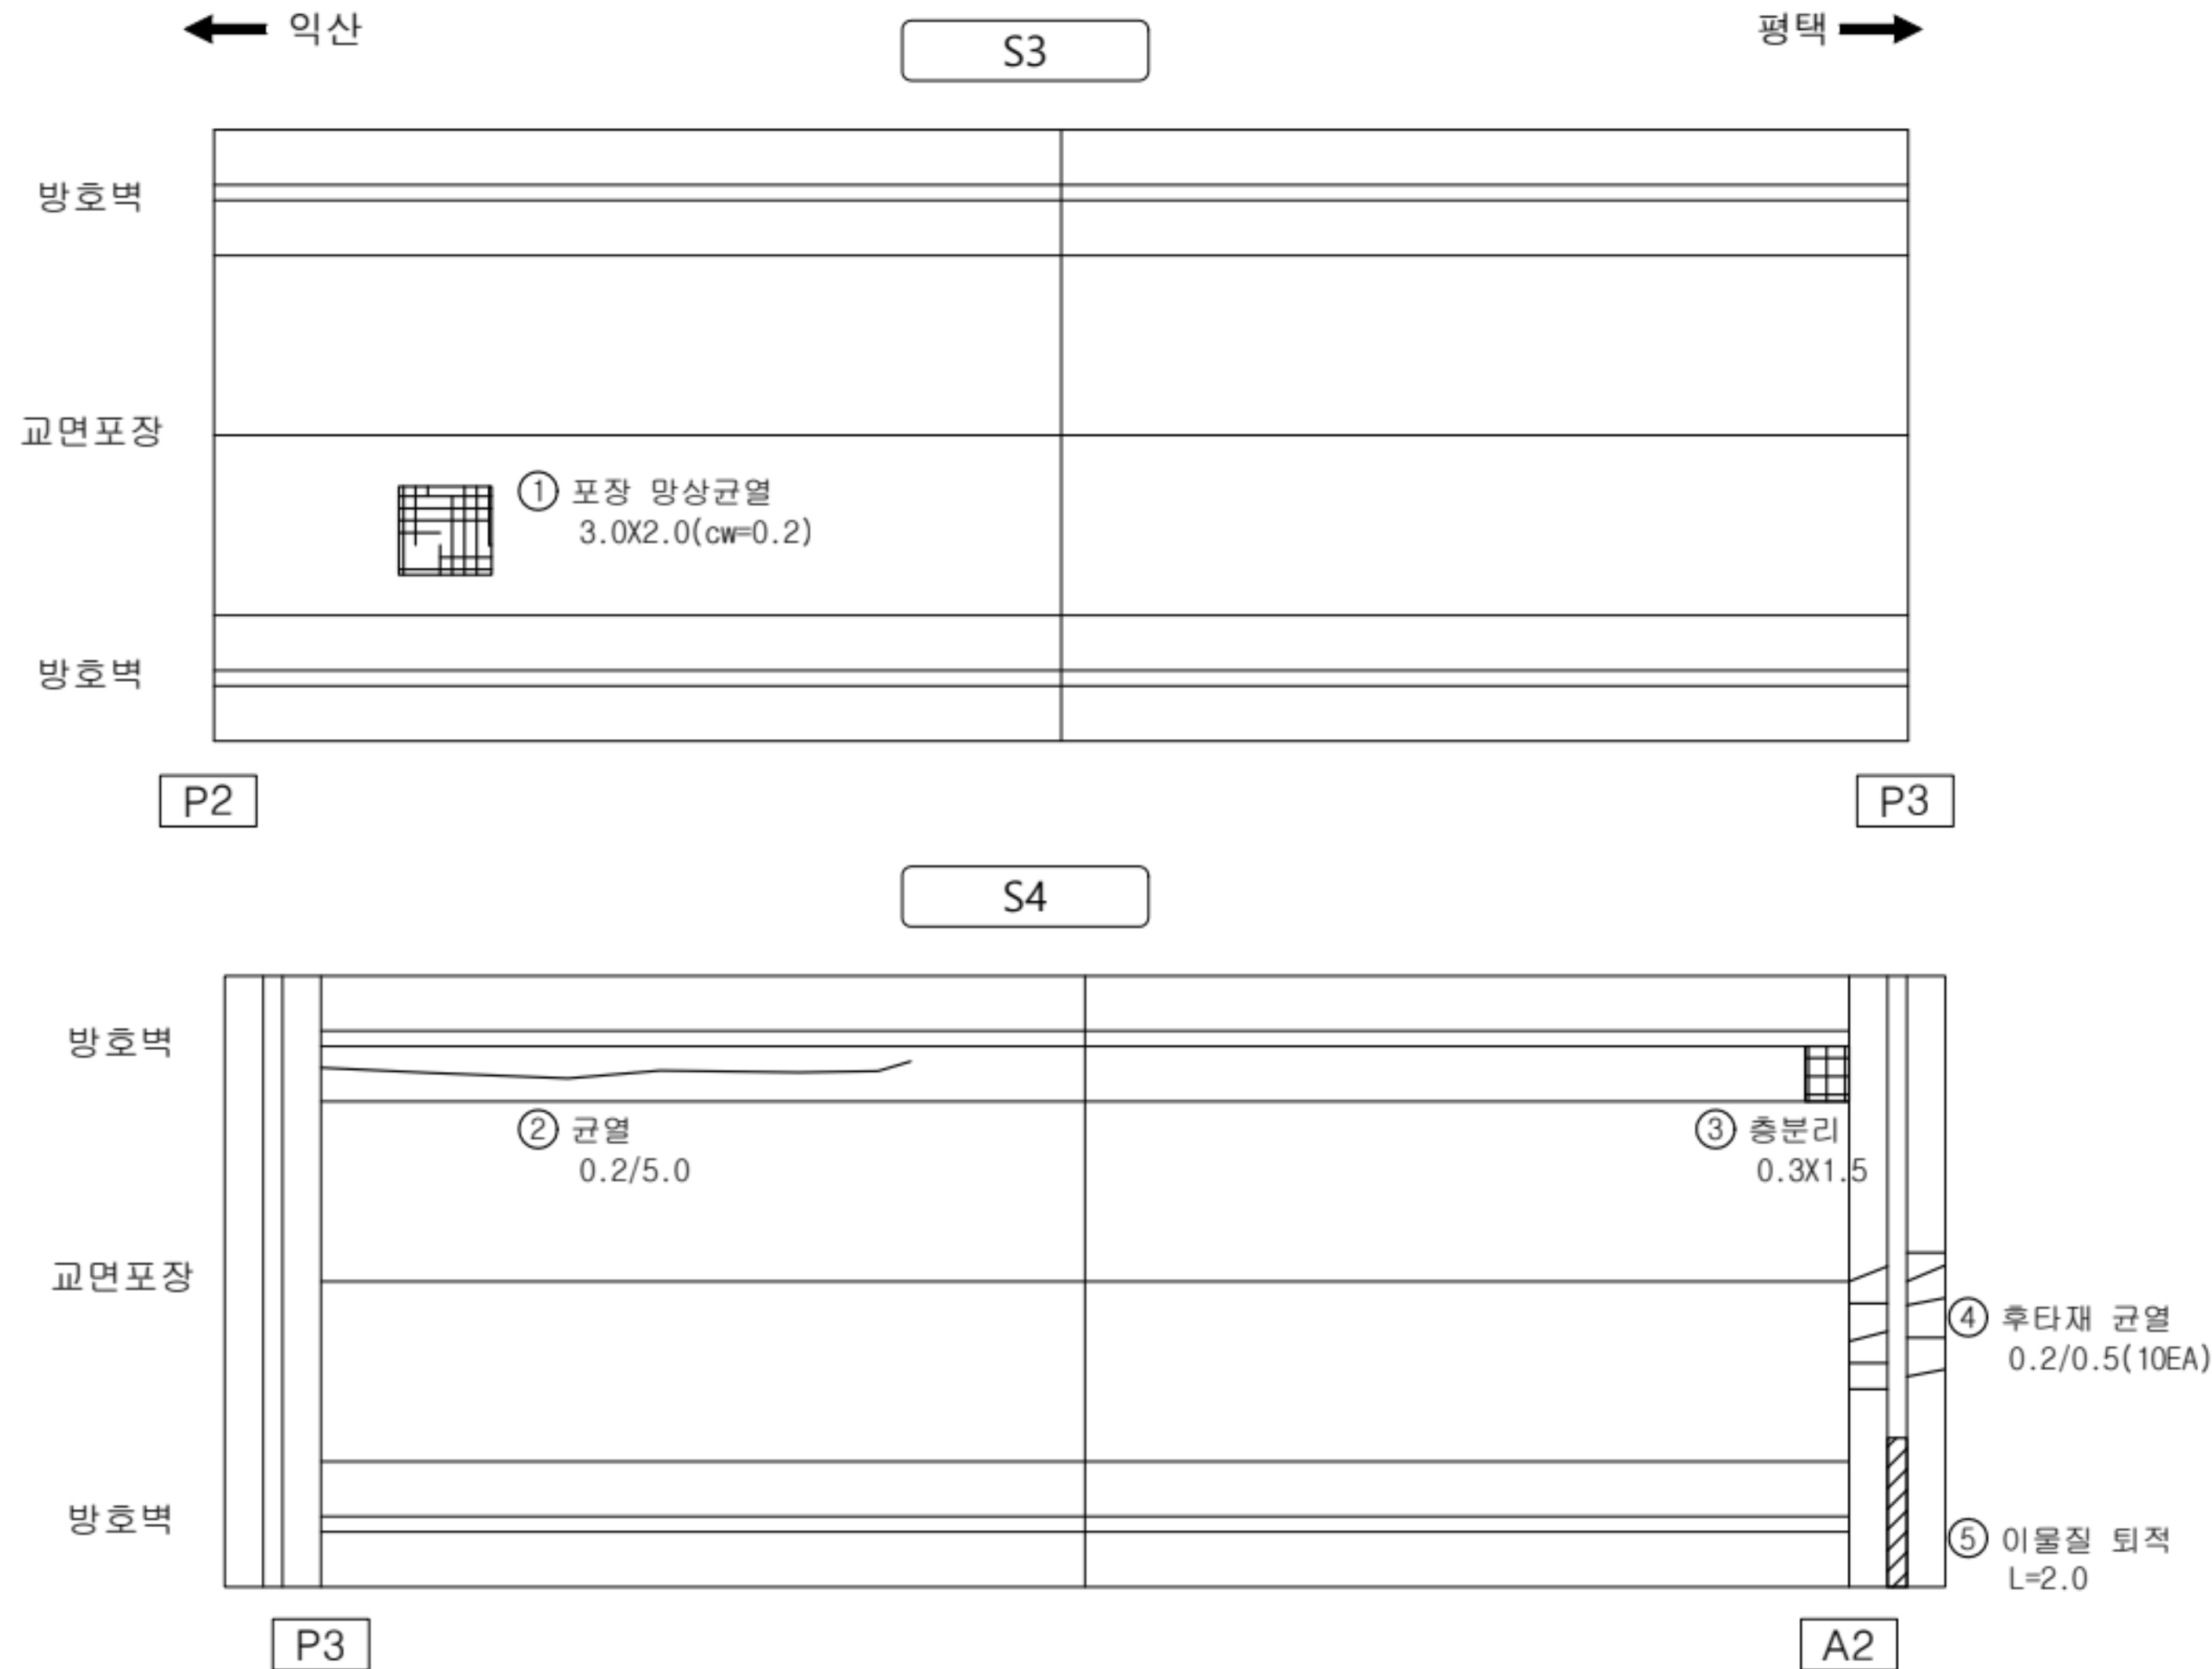
| 도면번호 | 02 |

| 번호 | 구분 | 결함 내용 | 손상규모 | | | | | | 비고 |
|---|---|---|---|---|---|---|---|---|---|
| 1 | 신규 | 포장 망상균열 | 0.2 | 3.0 | 2.0 | 1 | 6.0 | m' | - |
| 2 | 신규 | 균열 | 0.2 | - | 5.0 | 1 | 5.0 | m | - |
| 3 | 신규 | 층분리 | 0.3 | - | 1.5 | 1 | 0.45 | m' | - |
| 4 | 신규 | 후타재 균열 | 0.2 | - | 0.5 | 10 | 5.0 | m | - |
| 5 | 신규 | 이물질 퇴적 | - | - | 2.0 | 1 | 2.0 | m | - |

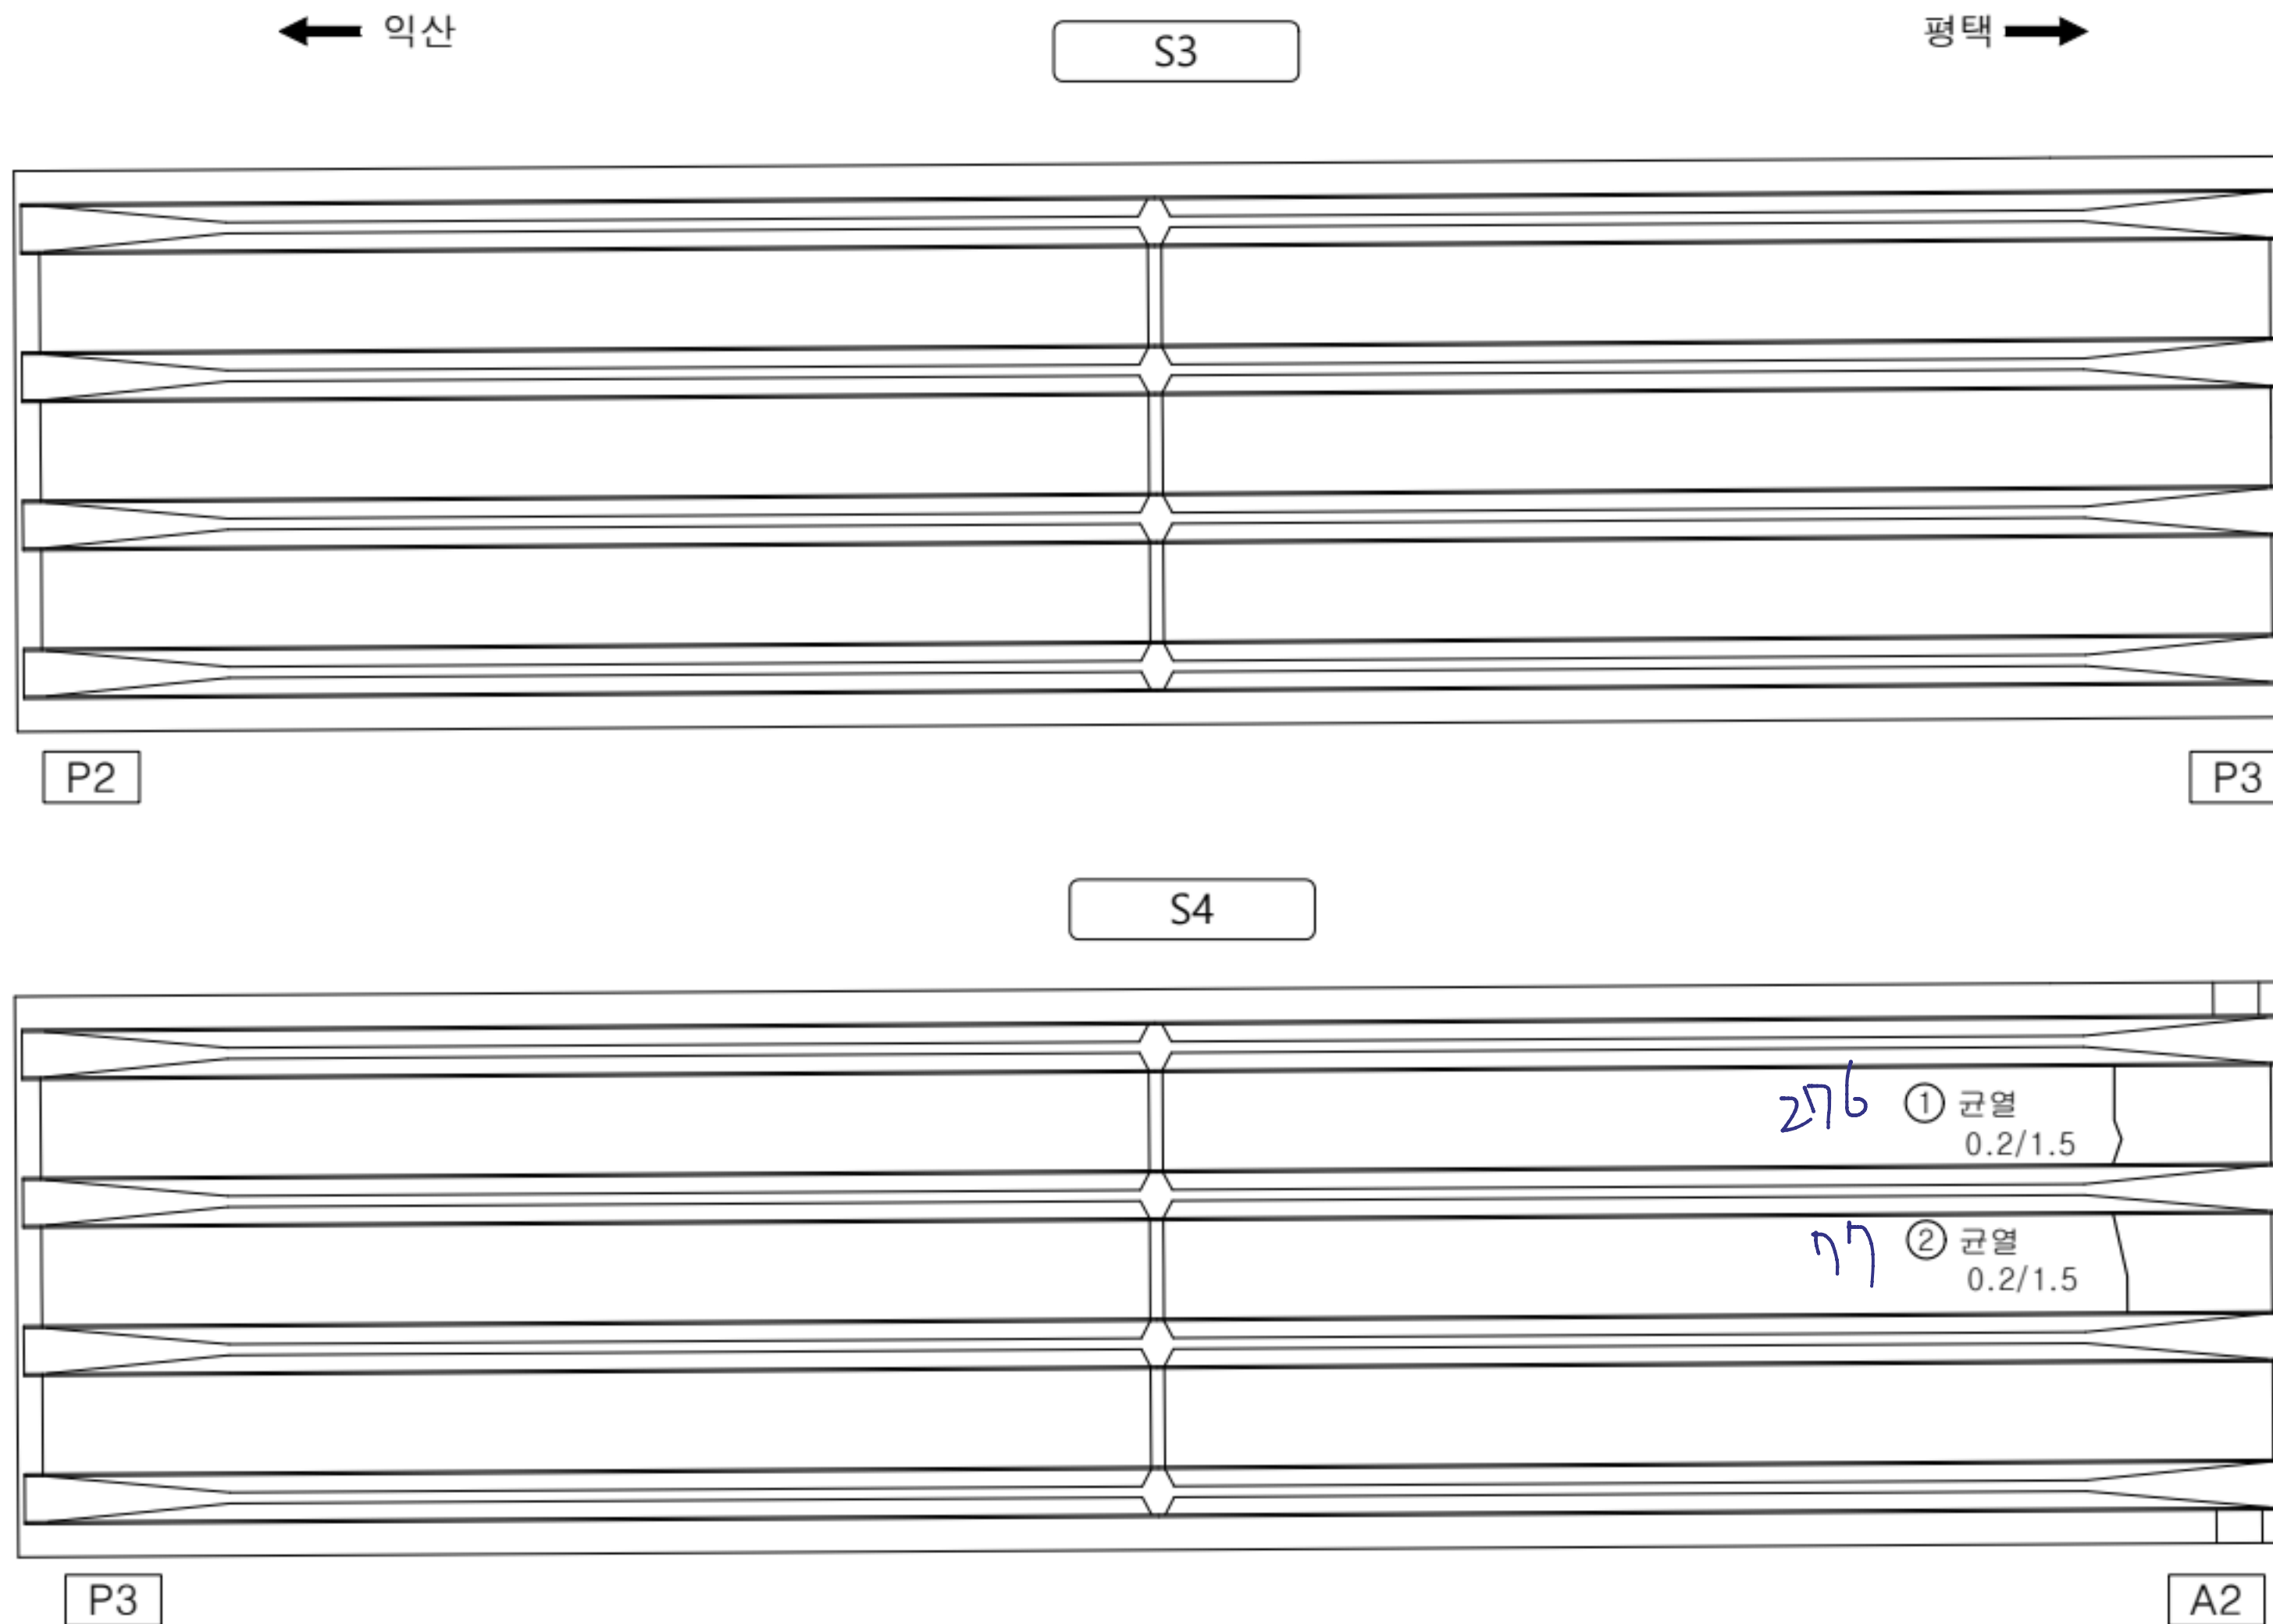
| 도면번호 | 04 |

| 번호 | 구분 | 결함내용 | 손상규모 | | | | | | 비고 |
|---|---|---|---|---|---|---|---|---|---|
| 1 | 신규 | 균열 | 0.2 | - | 1.5 | 1 | 1.5 | m | - |
| 2 | 신규 | 균열 | 0.2 | - | 1.5 | 1 | 1.5 | m | - |

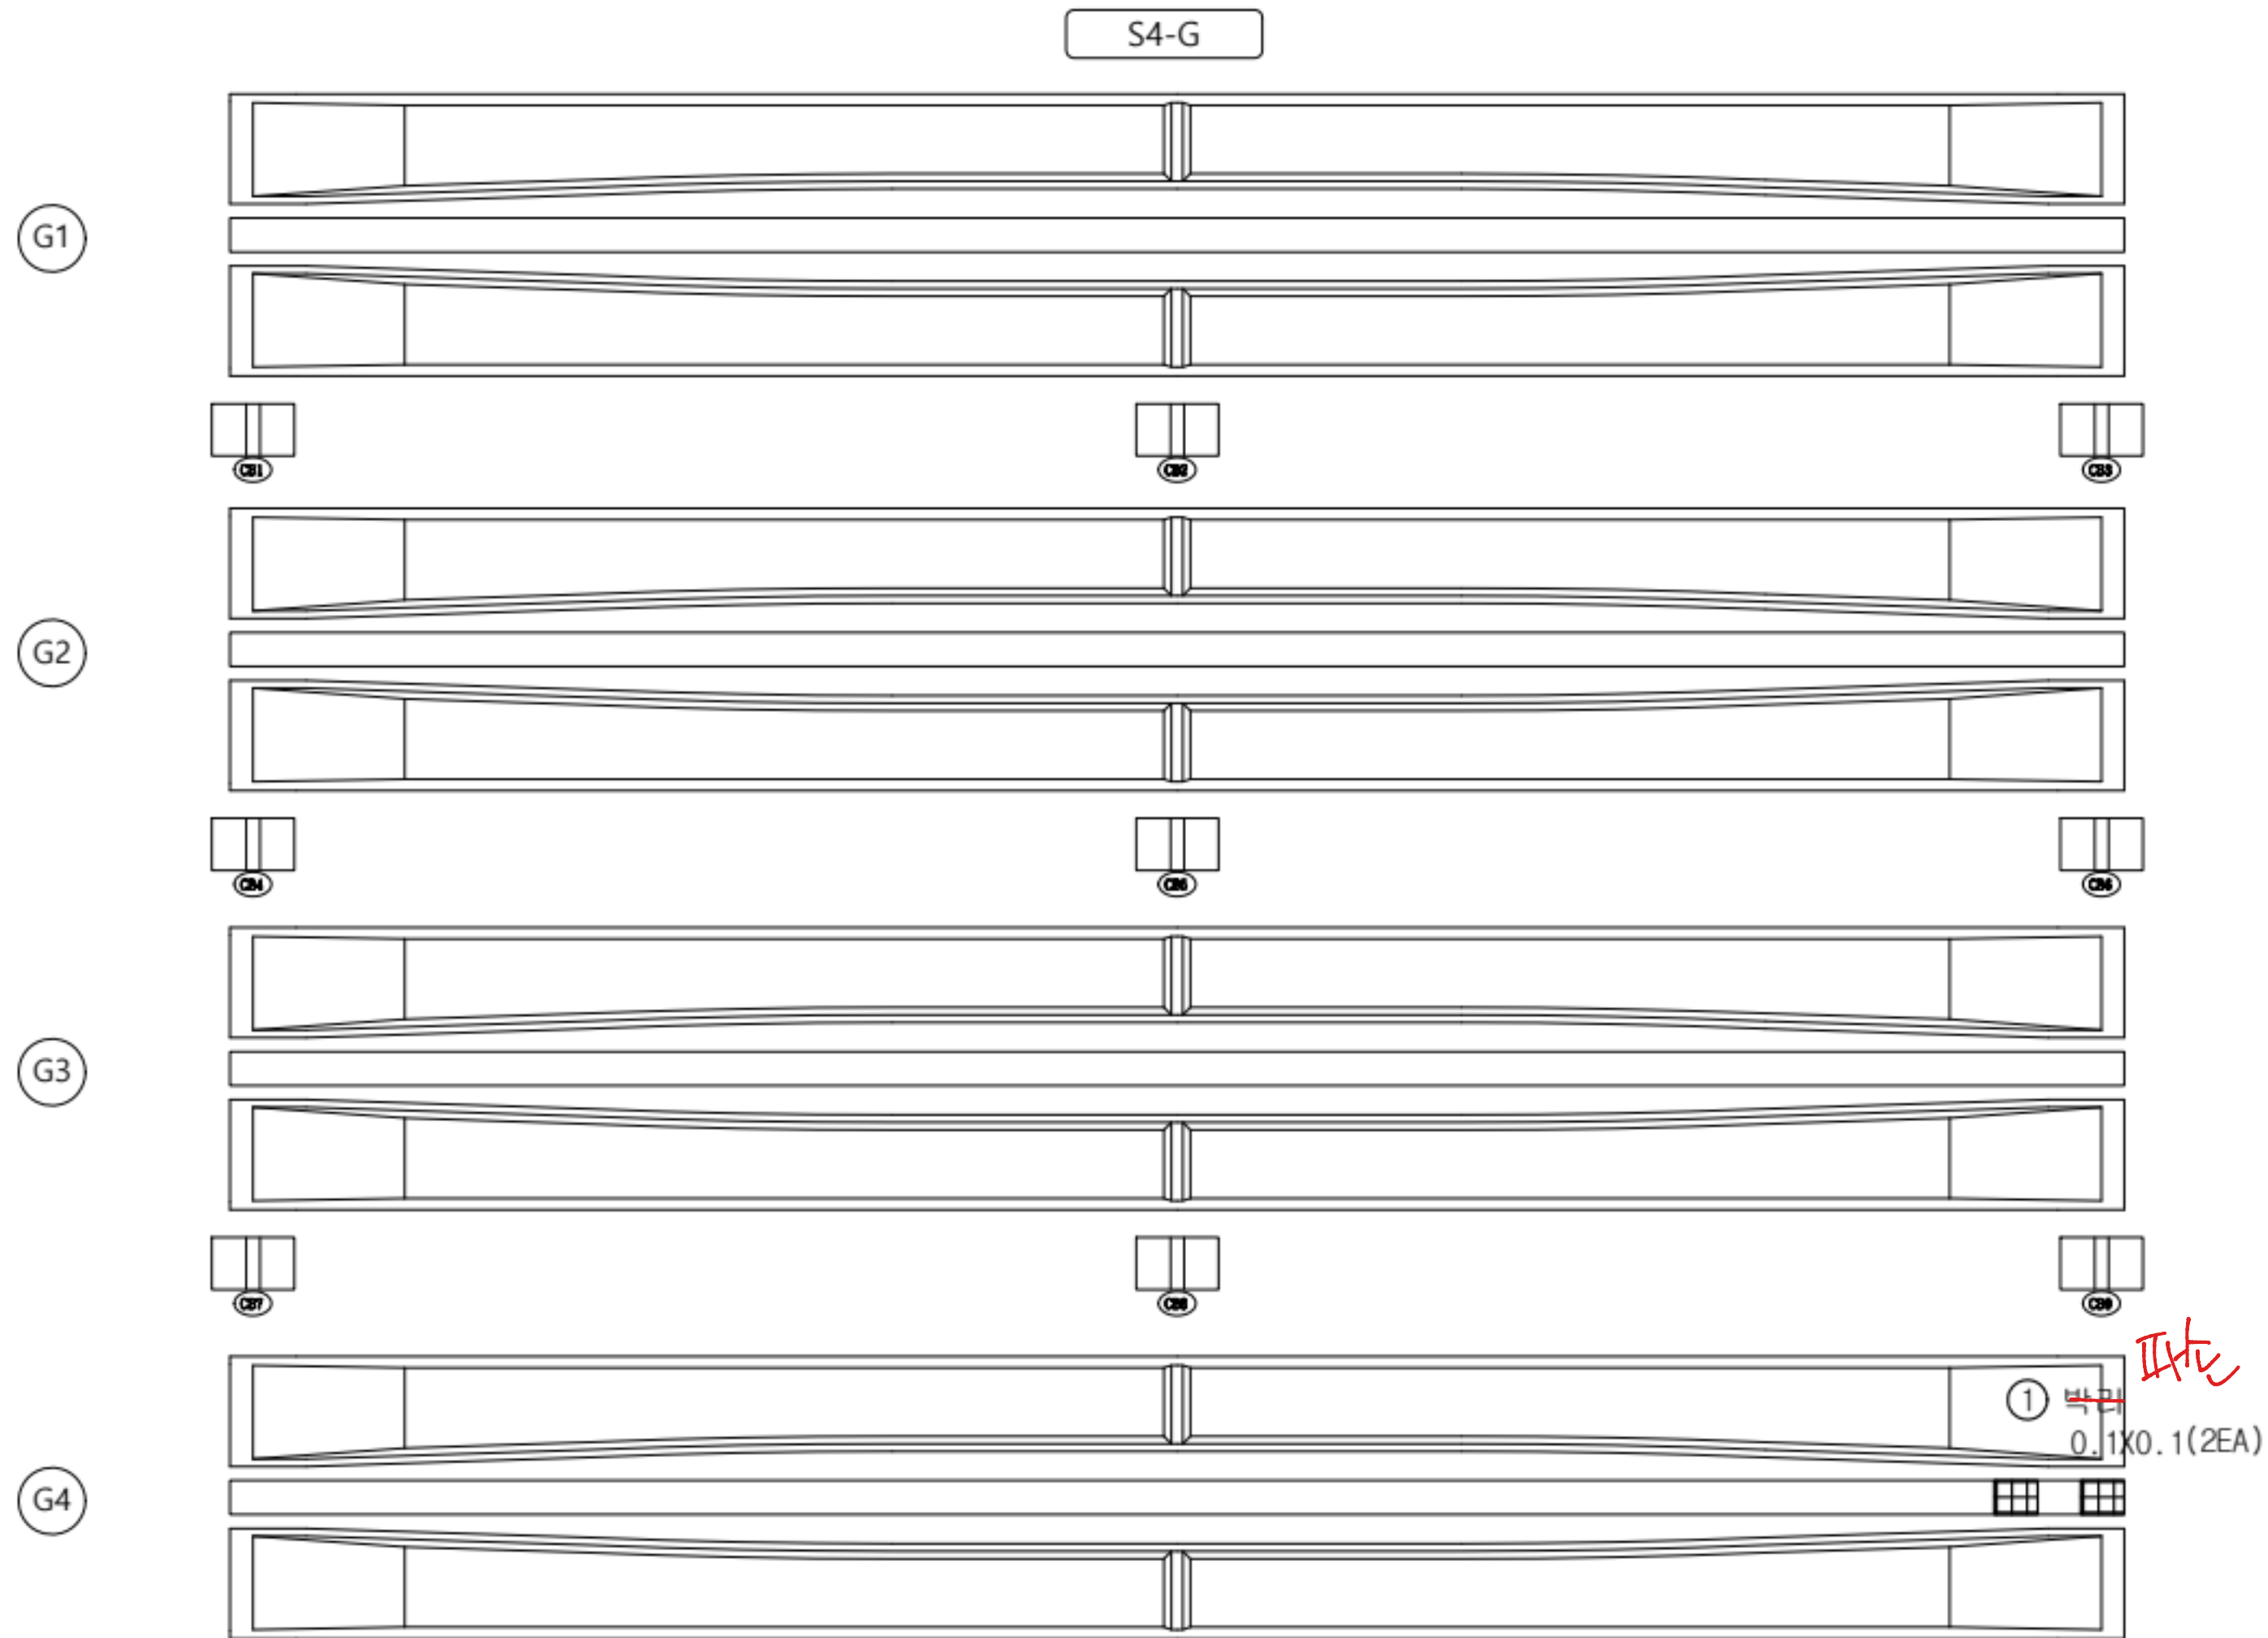
| 도면번호 | 08 |

| 번호 | 구분 | 결함 내용 | 손상규모 | | | | | | 비고 |
|---|---|---|---|---|---|---|---|---|---|
| 1 | 신규 | 박리 | - | 0.1 | 0.1 | 2 | 0.02 | m² | - |

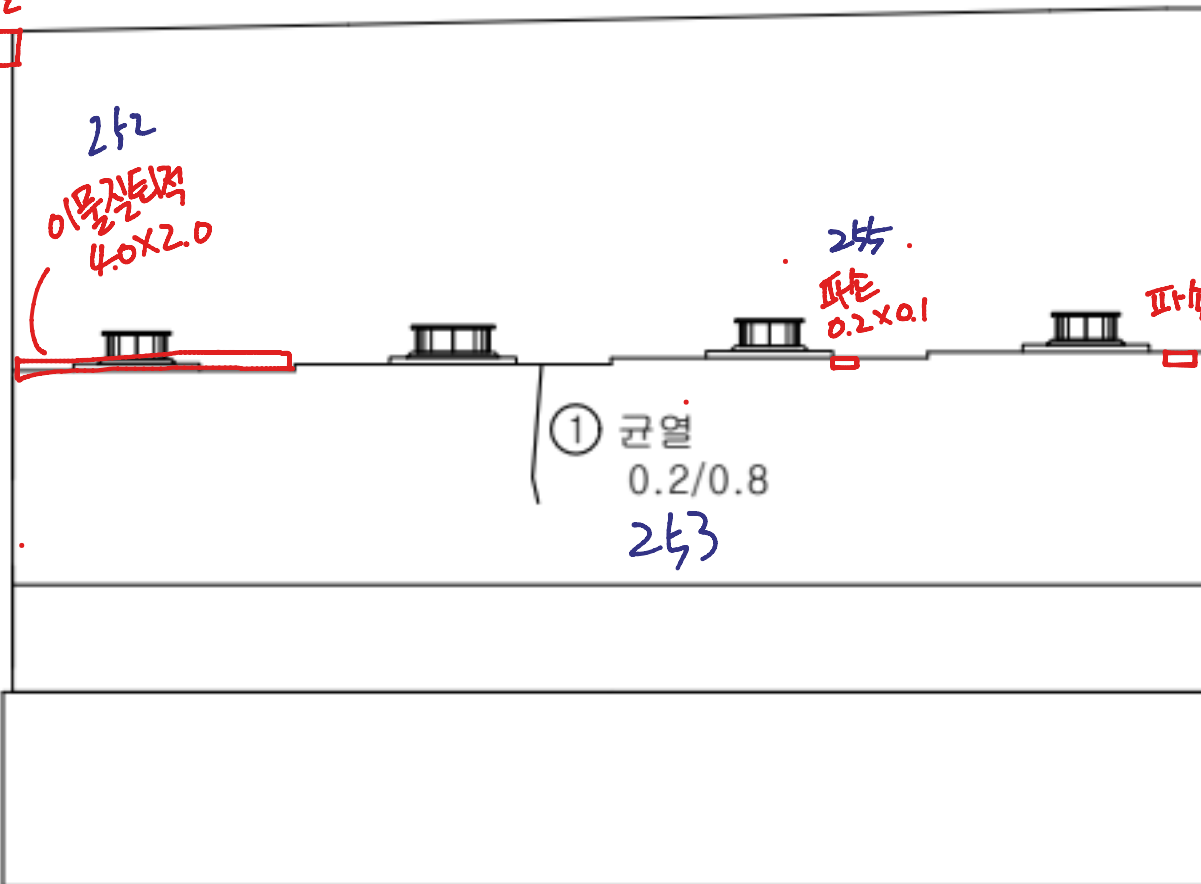
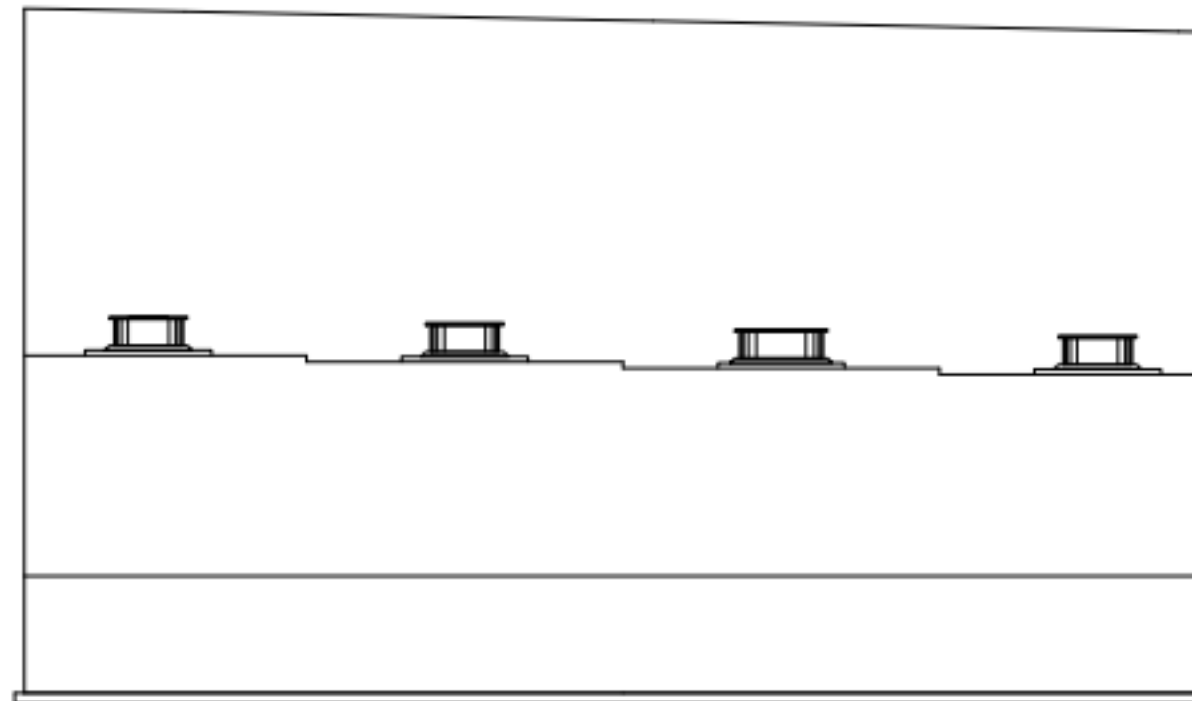
| 도면번호 | 09 |

| 번호 | 구분 | 결함 내용 | 손상규모 | | | | | | 비고 |
|---|---|---|---|---|---|---|---|---|---|
| 1 | 신규 | 균열 | 0.2 | - | 0.8 | 1 | 0.8 | m | - |

266  
파손 0.3x0.3

252  
이동경로  
4.0x2.0

255  
파손  
0.2x0.1

파손 0.2x0.1  
256

① 균열  
0.2/0.8  
253

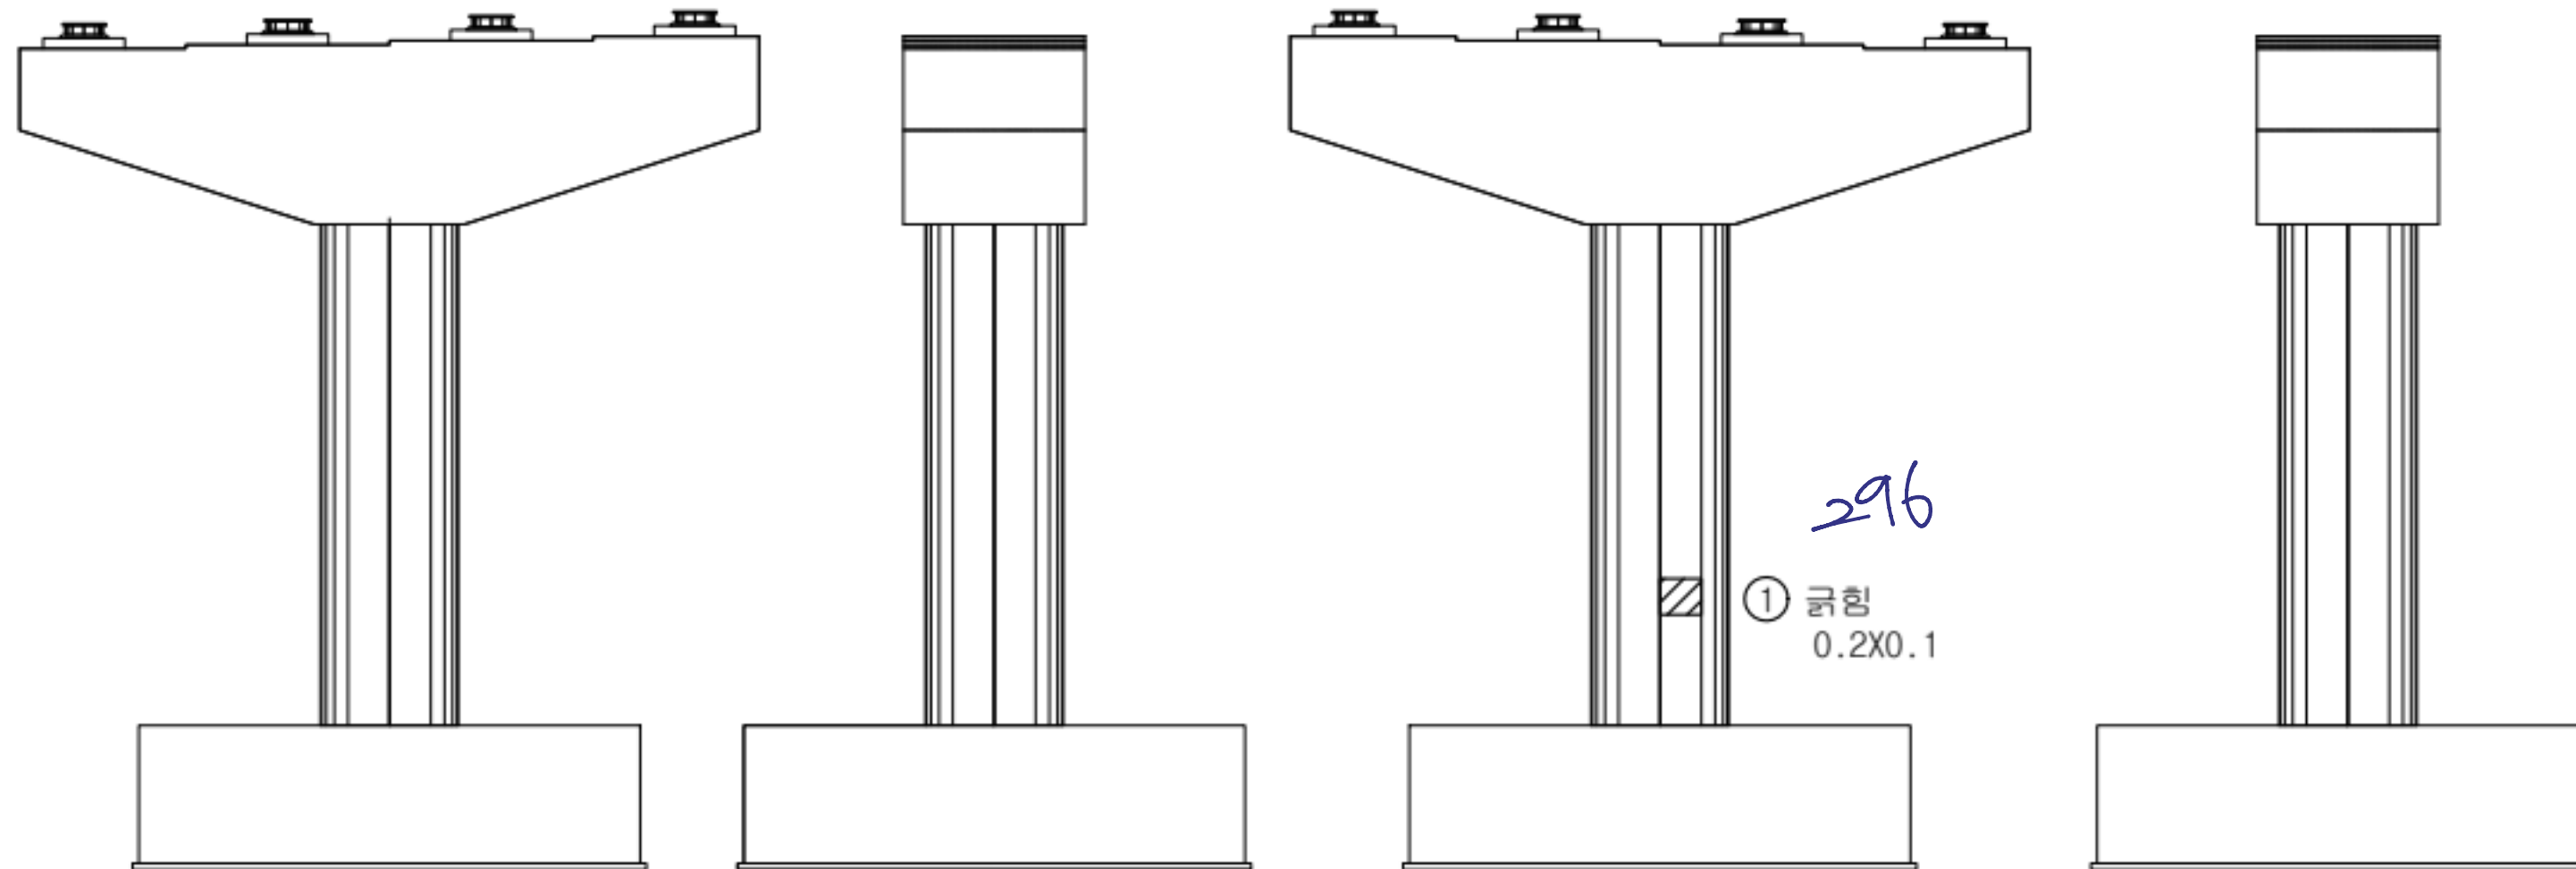
| 도면번호 | 11 |

| 번호 | 구분 | 결함 내용 | 손상규모 | | | | | | 비고 |
|---|---|---|---|---|---|---|---|---|---|
| 1 | 신규 | 균형 | - | 0.2 | 0.1 | 1 | 0.02 | m² | - |

① 균형  
0.2X0.1
