## 31. 신석2교

| 용역명 | 서부내륙고속도로 2025년 시설물 정기안전점검 용역(하반기) |
| 시설물명 | 신석2교 |

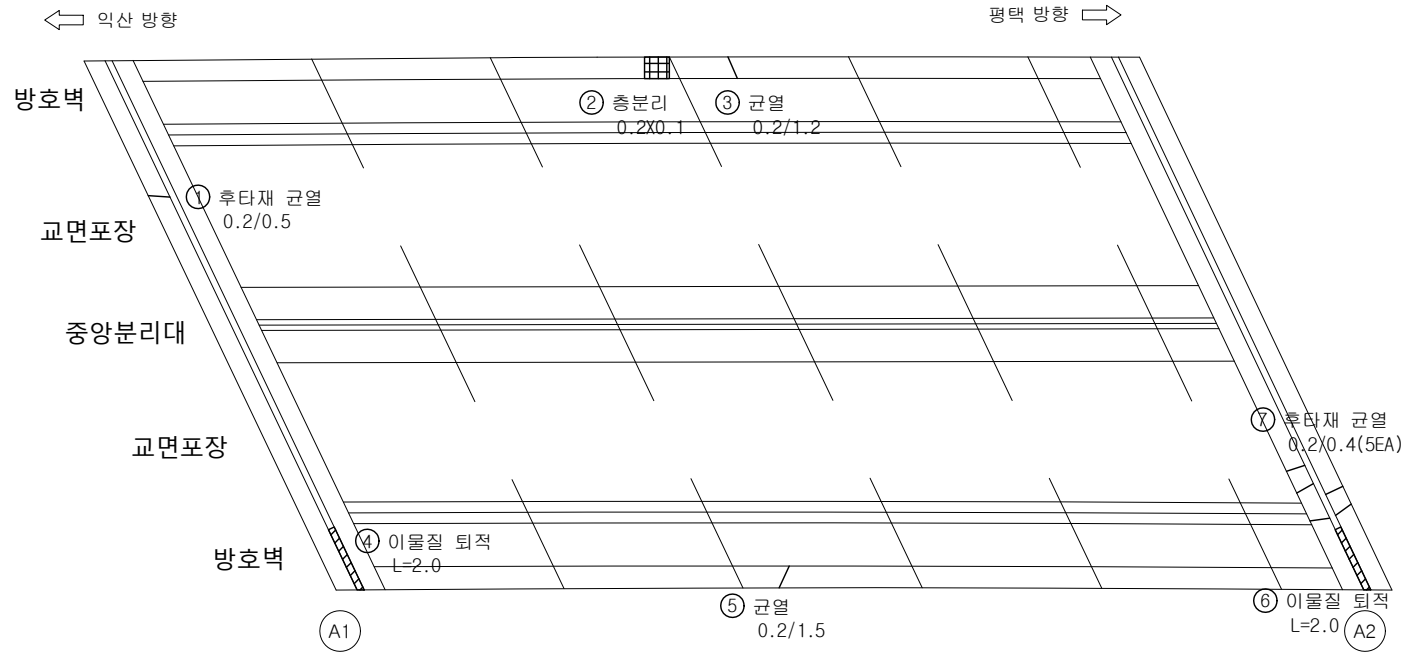
ID : 신석2교 바닥판 상면(S1)

| 번호 | 구분 | 결함 내용 | 손상규모 | | | | | | 비고 |
|---|---|---|---|---|---|---|---|---|---|
| 1 | 신규 | 후타재 균열 | 0.2 | - | 0.5 | 1 | 0.5 | m | - |
| 2 | 신규 | 층분리 | - | 0.2 | 0.1 | 1 | 0.02 | m² | - |
| 3 | 신규 | 균열 | 0.2 | - | 1.2 | 1 | 1.2 | m | - |
| 4 | 신규 | 이물질 퇴적 | - | - | 2.0 | 1 | 2.0 | m | - |
| 5 | 신규 | 균열 | 0.2 | - | 1.5 | 1 | 1.5 | m | - |
| 6 | 신규 | 이물질 퇴적 | 0.2 | - | 4.0 | 1 | 4.0 | m | - |
| 7 | 신규 | 후타재 균열 | 0.2 | - | 0.4 | 5 | 2.0 | m | - |

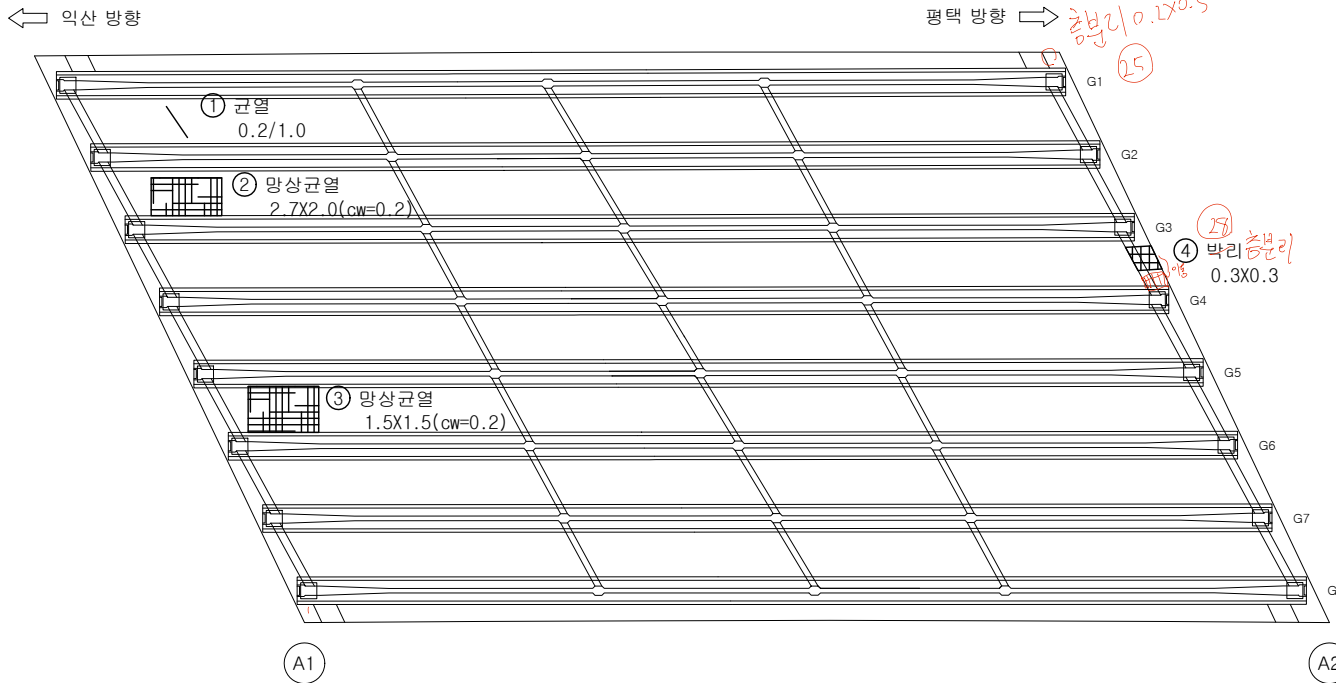
ID : 신석2교 바닥판 하면(S1)

| 번호 | 구분 | 결함 내용 | 손상규모 | | | | | | 비고 |
|---|---|---|---|---|---|---|---|---|---|
| 1 | 신규 | 균열 | 0.2 | - | 1.0 | 1 | 1.0 | m | - |
| 2 | 신규 | 망상균열 | 0.2 | 2.7 | 2.0 | 1 | 5.4 | m² | - |
| 3 | 신규 | 망상균열 | 0.2 | 1.5 | 1.5 | 1 | 2.25 | m² | - |
| 4 | 신규 | 박리 | - | 0.3 | 0.3 | 1 | 0.09 | m² | - |

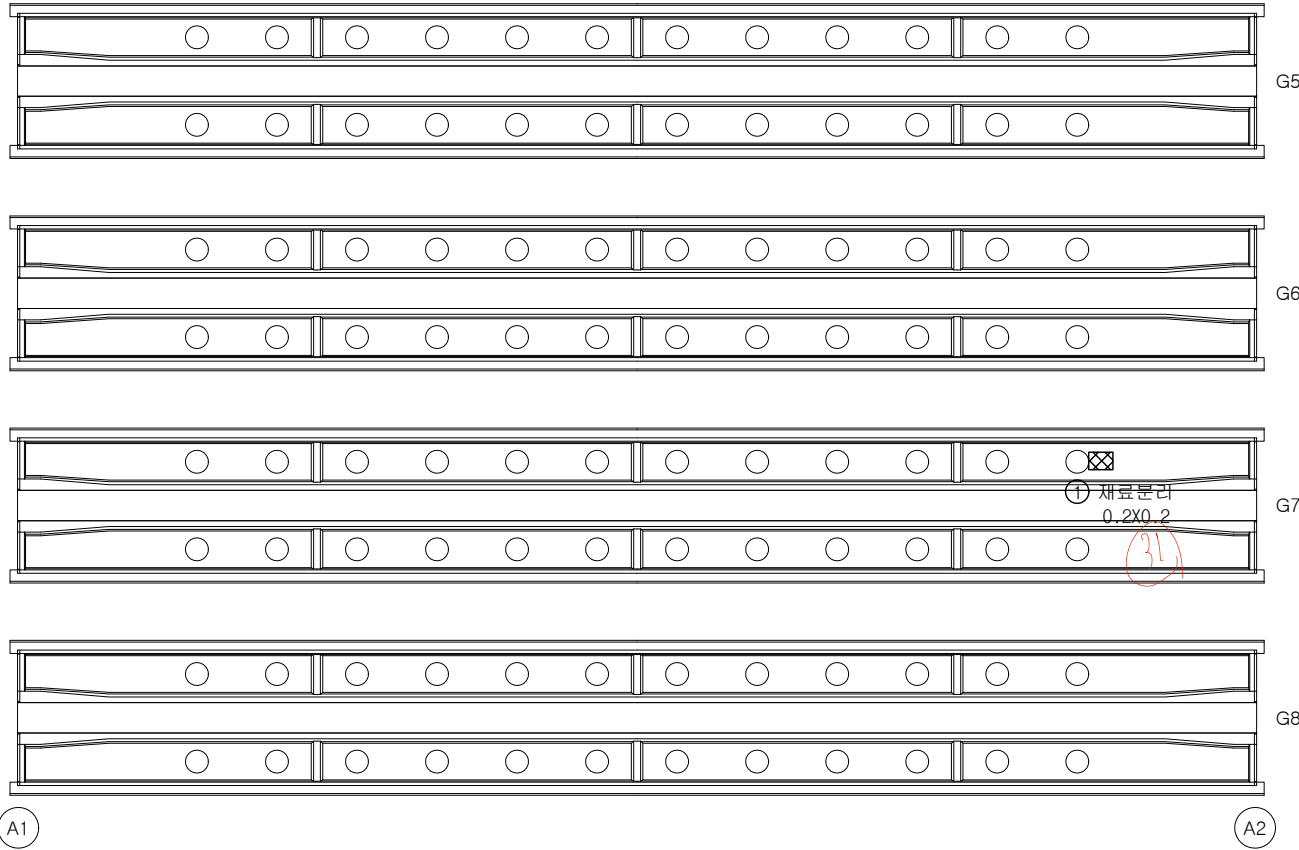
ID : 신석2교 거더 (S1 G5~G8)

| 번호 | 구분 | 결함 내용 | 손상규모 | | | | | | 비고 |
|---|---|---|---|---|---|---|---|---|---|
| 1 | 신규 | 재료분리 | - | 0.2 | 0.2 | 1 | 0.04 | m² | - |

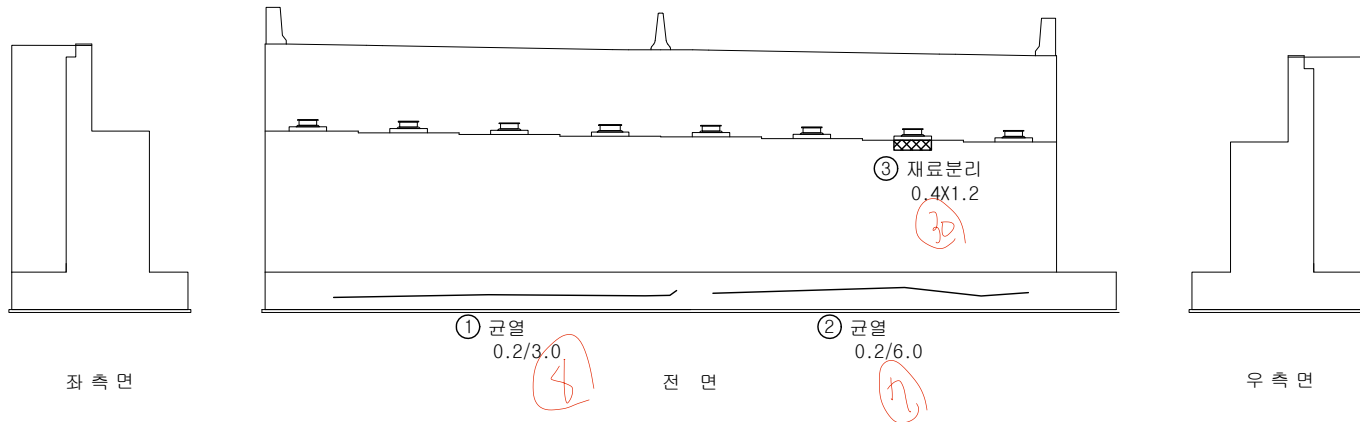
ID : 신석2교 교대 (A2)

| 번호 | 구분 | 결함 내용 | 손상규모 | | | | | | 비고 |
|---|---|---|---|---|---|---|---|---|---|
| 1 | 신규 | 균열 | 0.2 | - | 3.0 | 1 | 3.0 | m | - |
| 2 | 신규 | 균열 | 0.2 | - | 6.0 | 1 | 6.0 | m | - |
| 3 | 신규 | 재료분리 | - | 0.4 | 1.2 | 1 | 0.48 | m³ | - |
