# 31. 신석2교

ID : 신석2교 바닥판 상면(S1)

| 용역명 | 서부내륙고속도로 2025년 시설물 정기안전점검 용역(하반기) |

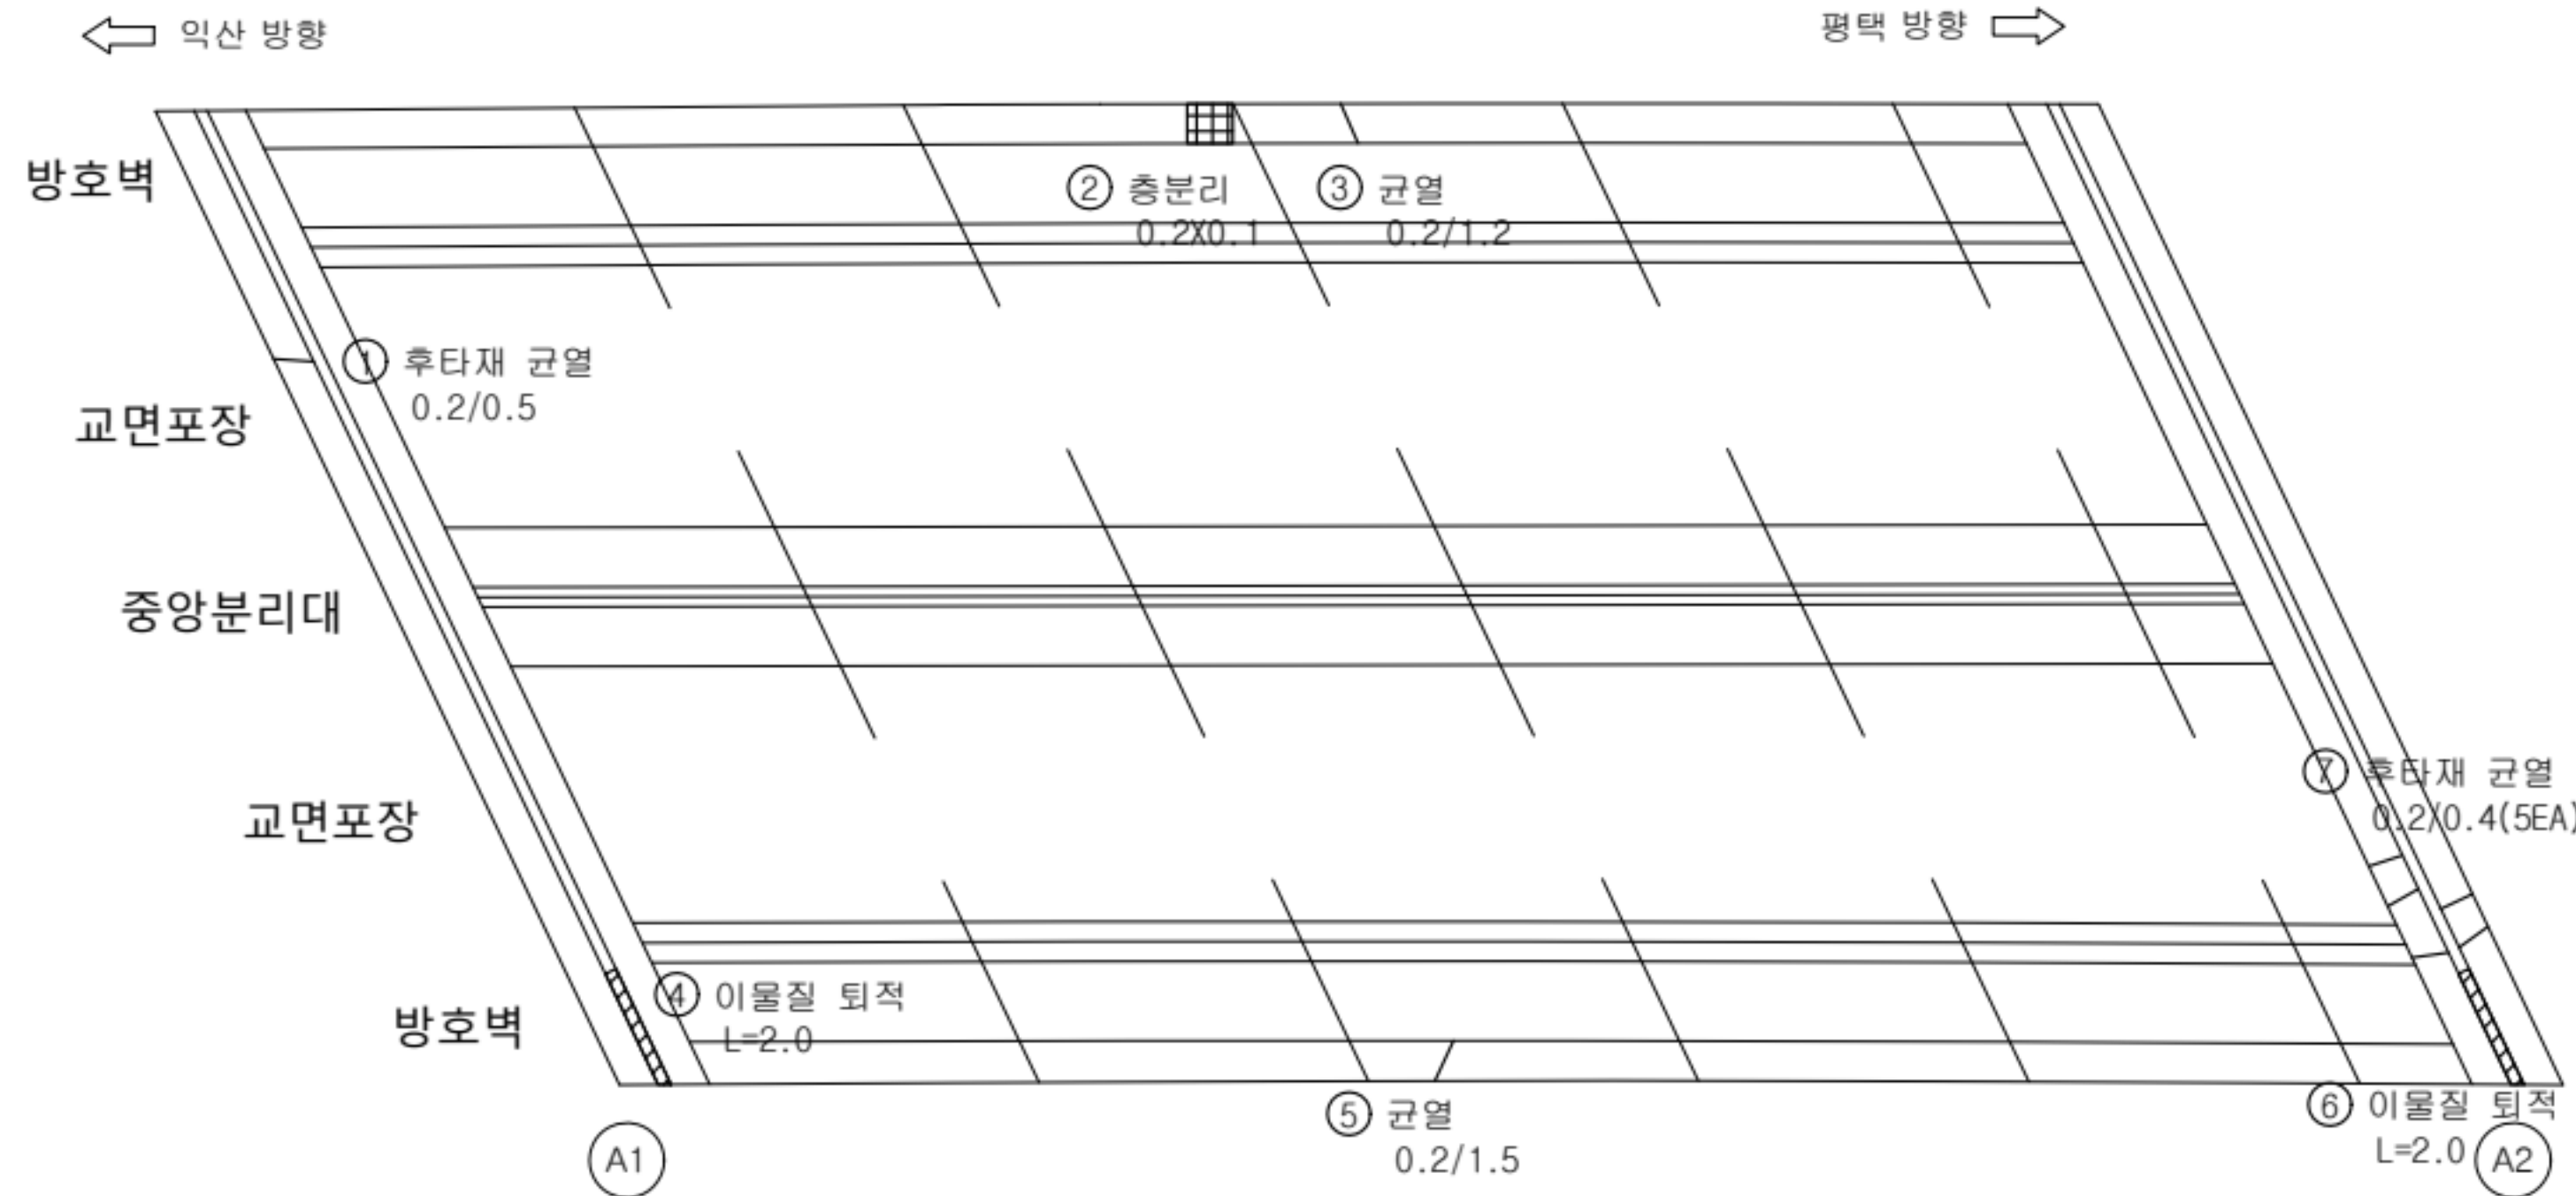
| 번호 | 구분 | 결함내용 | 손상규모 | | | | | | 비고 |
|---|---|---|---|---|---|---|---|---|---|
| 1 | 신규 | 후타재 균열 | 0.2 | - | 0.5 | 1 | 0.5 | m | - |
| 2 | 신규 | 충분리 | - | 0.2 | 0.1 | 1 | 0.02 | m' | - |
| 3 | 신규 | 균열 | 0.2 | - | 1.2 | 1 | 1.2 | m | - |
| 4 | 신규 | 이물질 퇴적 | - | - | 2.0 | 1 | 2.0 | m | - |
| 5 | 신규 | 균열 | 0.2 | - | 1.5 | 1 | 1.5 | m | - |
| 6 | 신규 | 이물질 퇴적 | 0.2 | - | 4.0 | 1 | 4.0 | m | - |
| 7 | 신규 | 후타재 균열 | 0.2 | - | 0.4 | 5 | 2.0 | m | - |

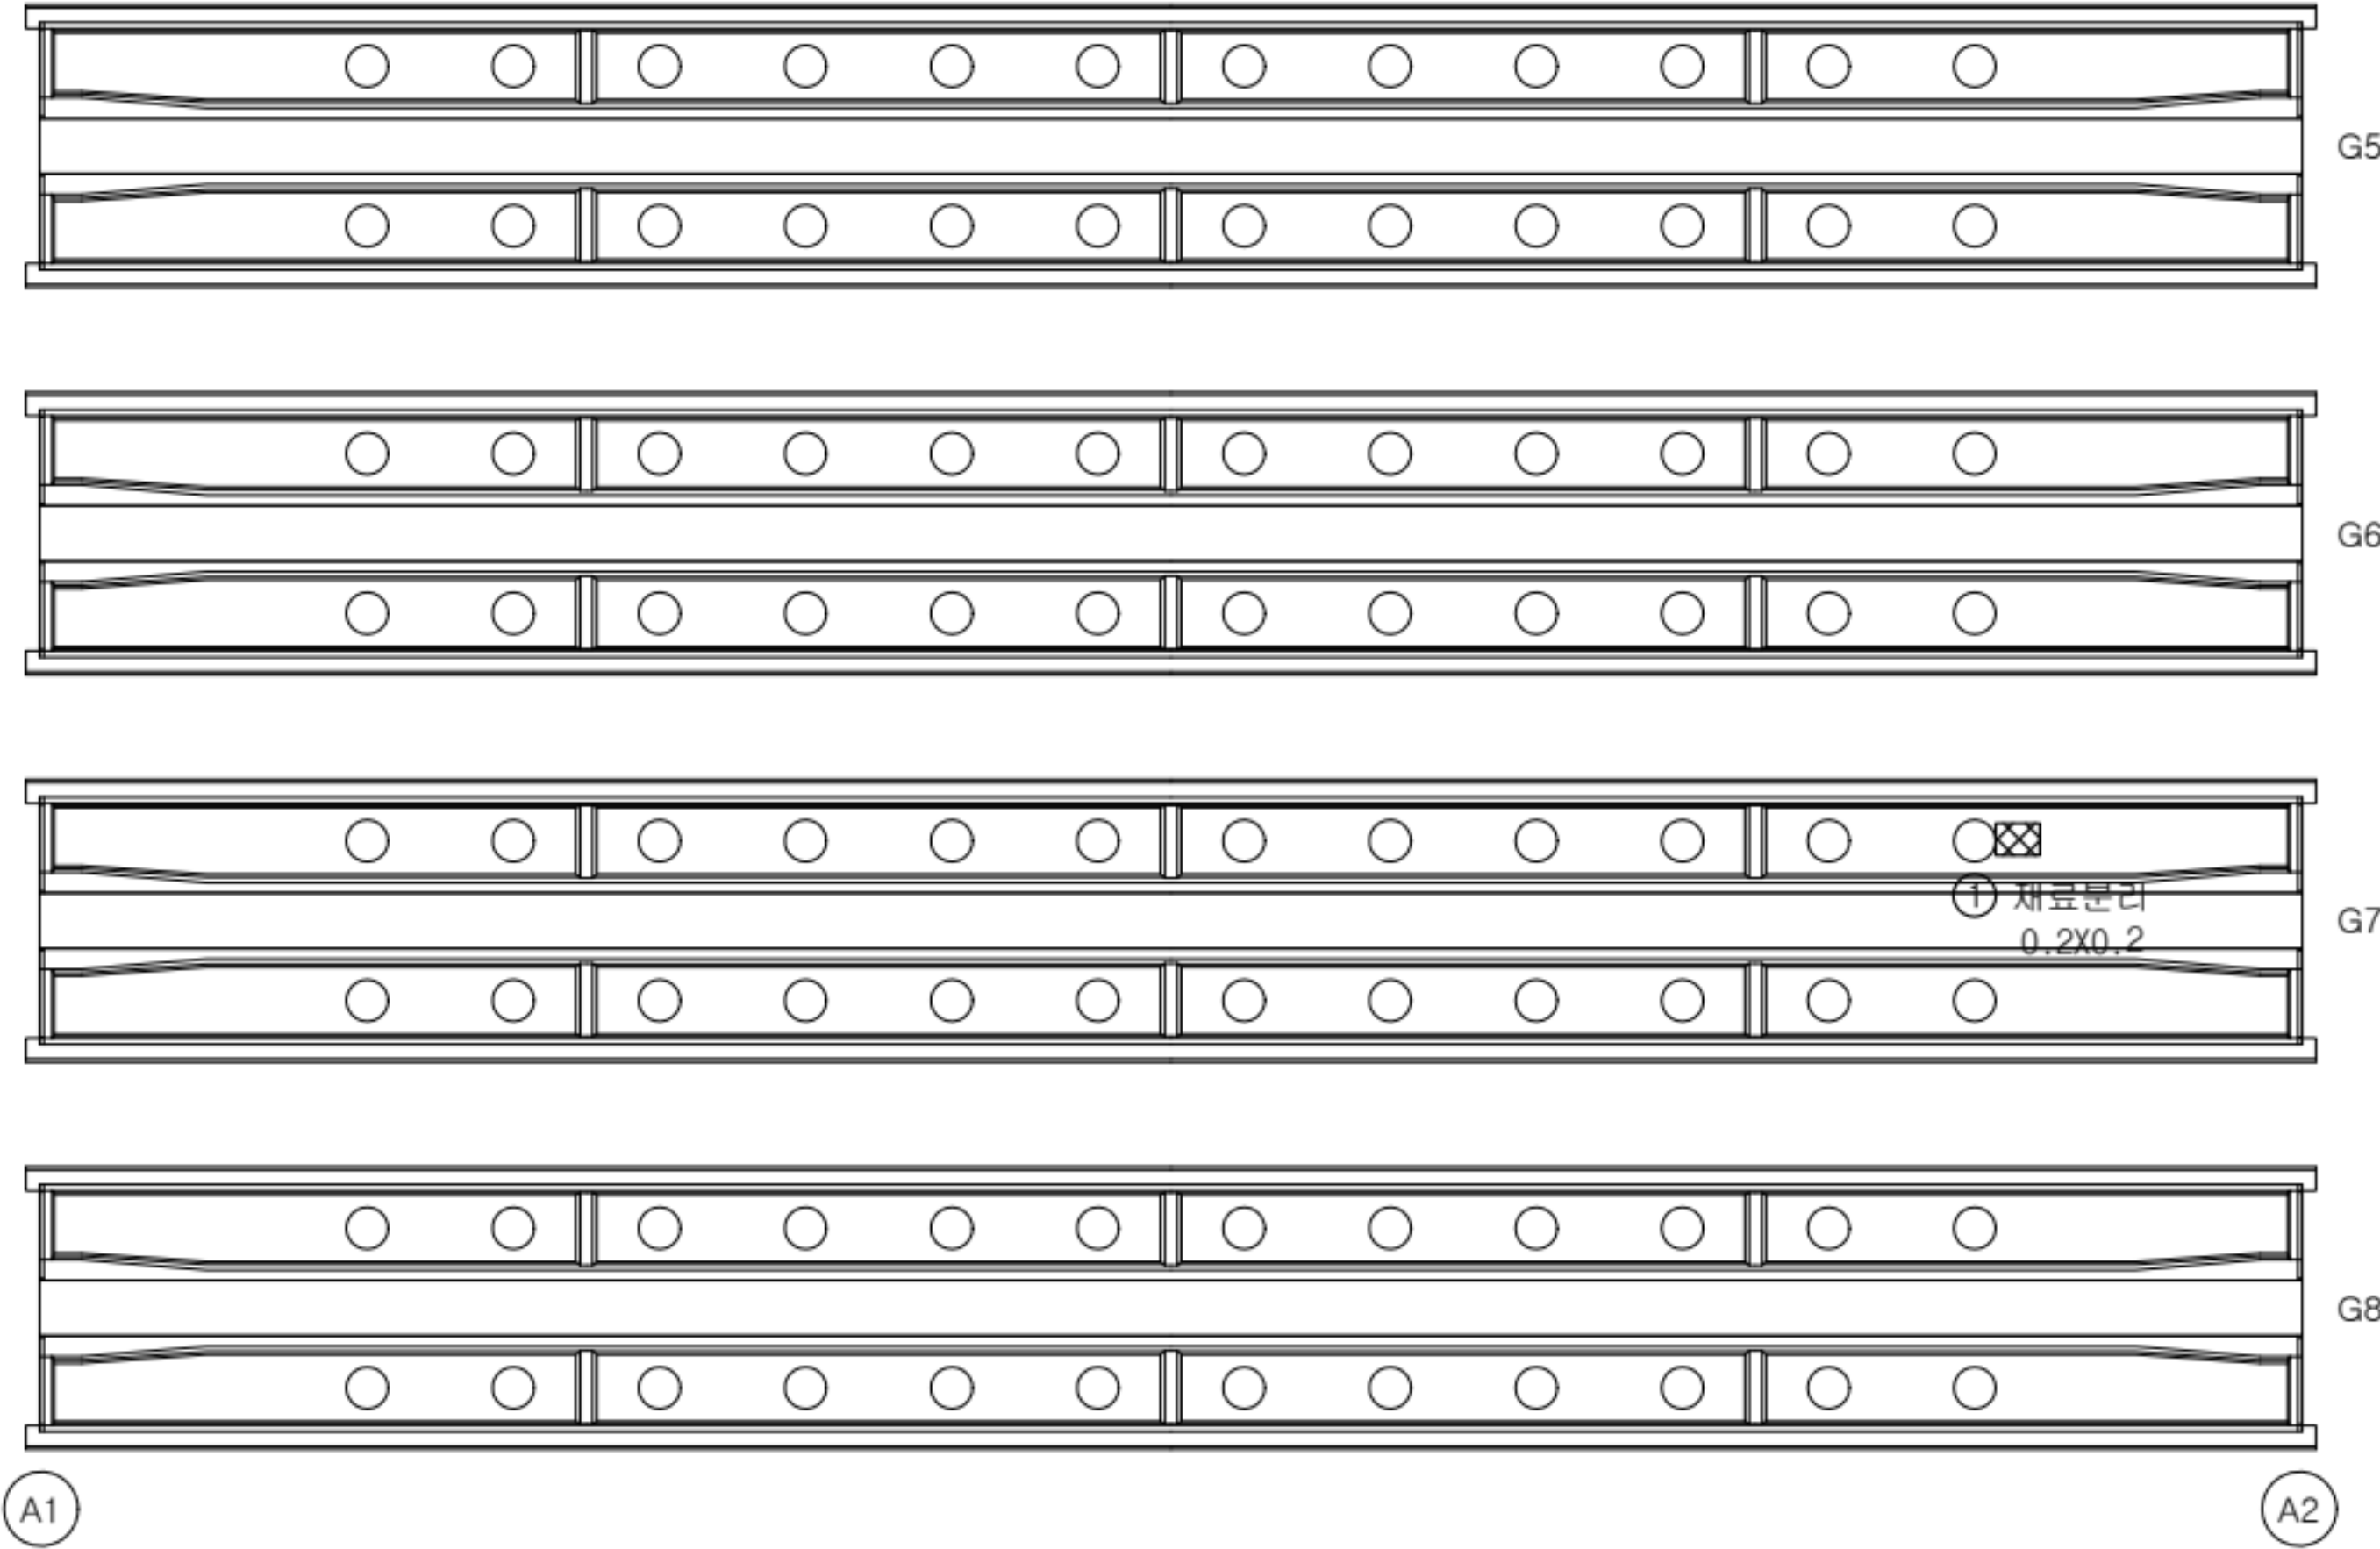
ID : 신석2교 거더 (S1 G5~G8)

| 번호 | 구분 | 결함 내용 | 손상규모 | | | | | | 비고 |
|---|---|---|---|---|---|---|---|---|---|
| 1 | 신규 | 재료분리 | - | 0.2 | 0.2 | 1 | 0.04 | m² | - |

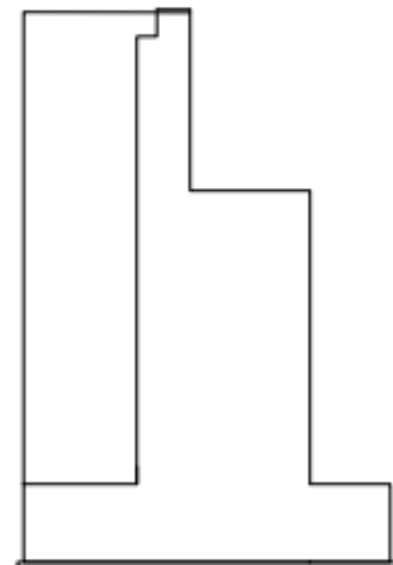
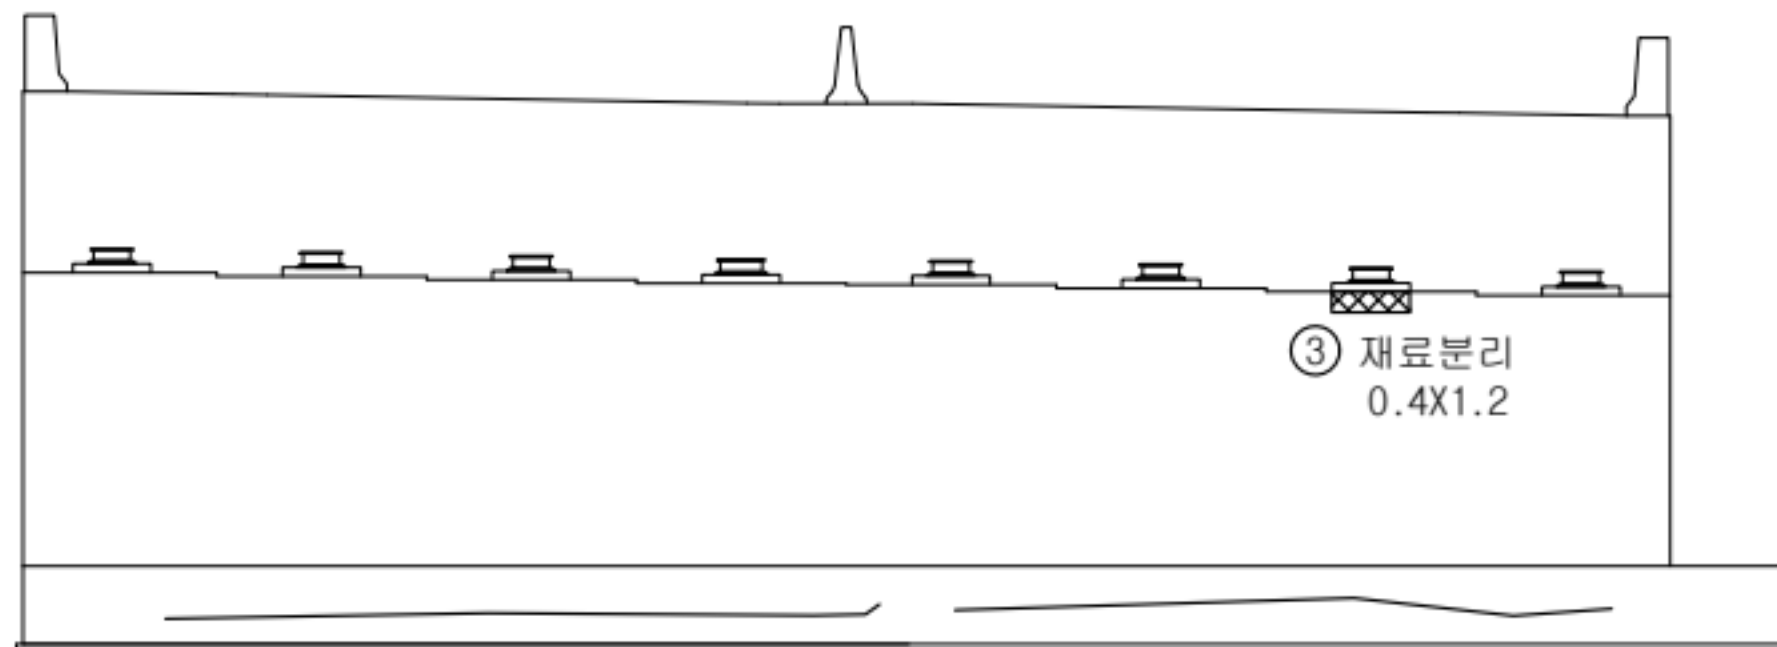
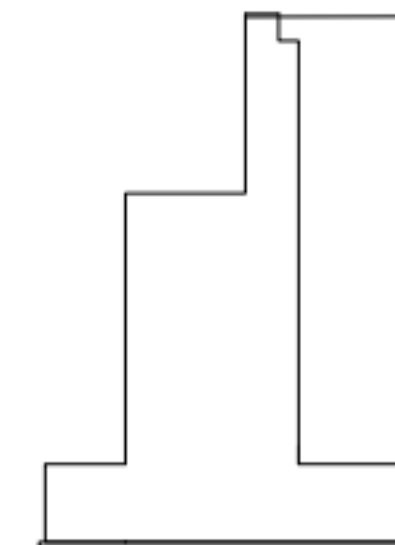
ID : 신석2교 교대 (A2)

| 번호 | 구분 | 결함 내용 | 손상규모 | | | | | | 비고 |
|---|---|---|---|---|---|---|---|---|---|
| 1 | 신규 | 균열 | 0.2 | - | 3.0 | 1 | 3.0 | m | - |
| 2 | 신규 | 균열 | 0.2 | - | 6.0 | 1 | 6.0 | m | - |
| 3 | 신규 | 재료분리 | - | 0.4 | 1.2 | 1 | 0.48 | m <sup>2</sup> | - |
