## 32. 신엄천교

| 용역명 | 서부내륙고속도로 2025년 시설물 정기안전점검 용역(하반기) |
| 시설물명 | 신엄천교 |

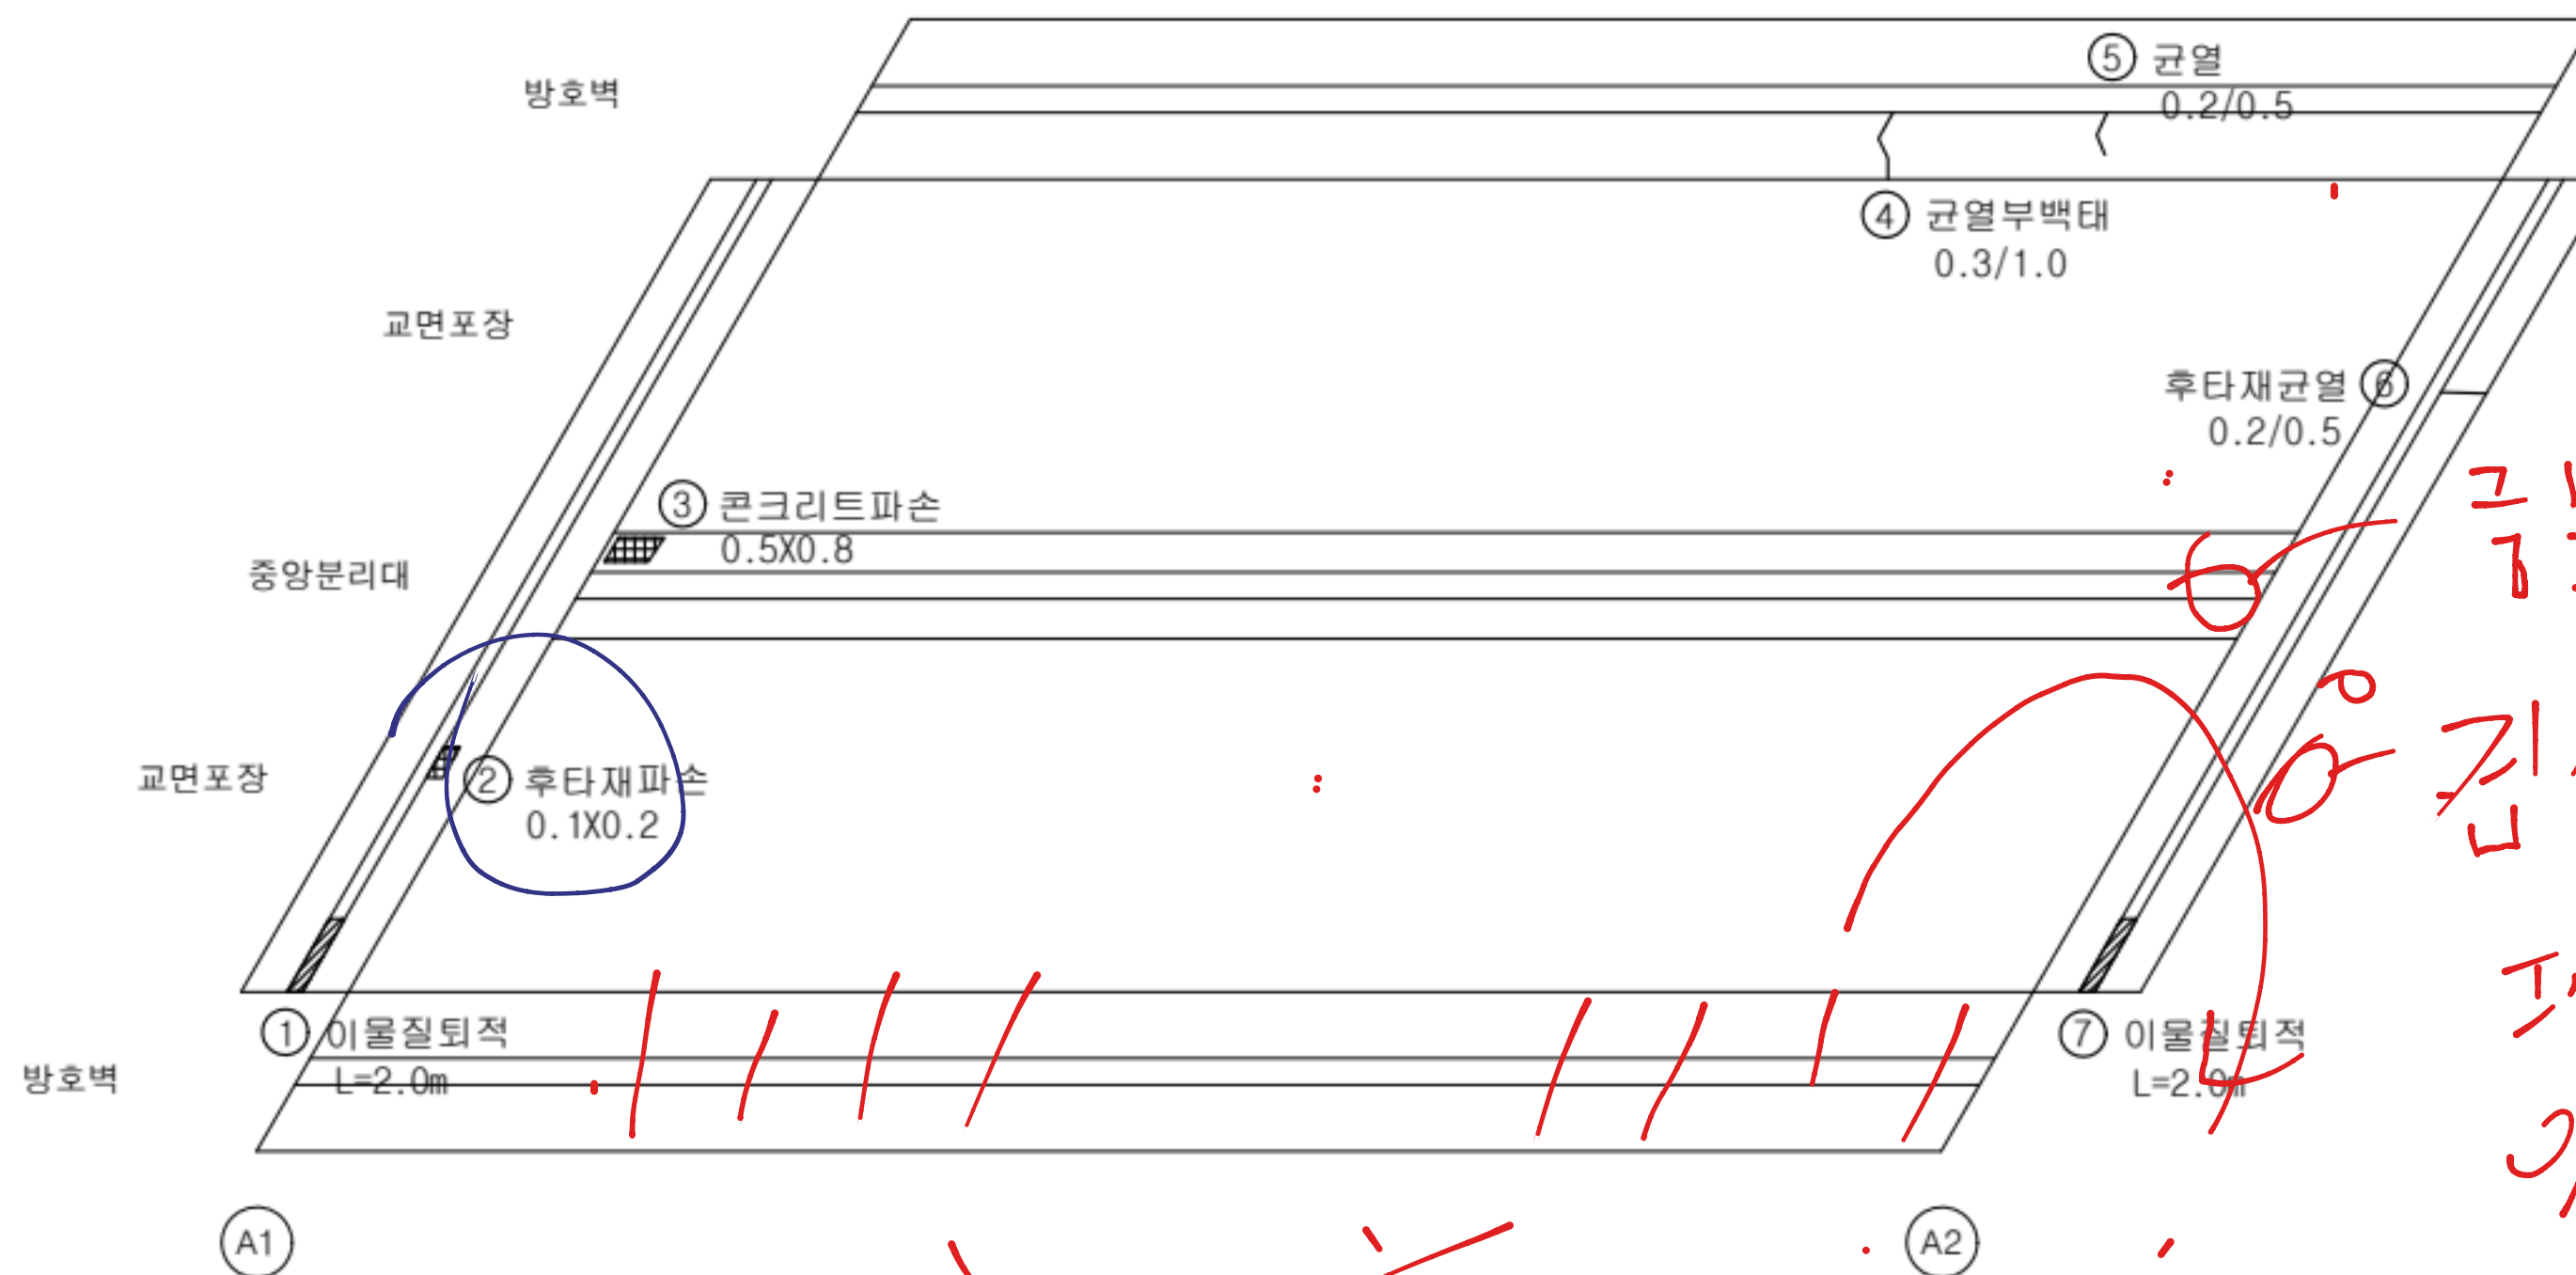
ID : 신엄천교 바닥판 상면(S1)

| 번호 | 구분 | 결함내용 | 손상규모 | | | | | | 비고 |
|---|---|---|---|---|---|---|---|---|---|
| 1 | 신규 | 이물질퇴적 | - | - | 2.0 | 1 | 2.0 | m | - |
| 2 | 신규 | 후타재파손 | - | 0.1 | 0.2 | 1 | 0.02 | m² | - |
| 3 | 신규 | 콘크리트파손 | - | 0.5 | 0.8 | 1 | 0.4 | m² | - |
| 4 | 신규 | 균열부백태 | 0.3 | - | 1.0 | 1 | 1.0 | m | - |
| 5 | 신규 | 균열 | 0.2 | - | 0.5 | 1 | 0.5 | m | - |
| 6 | 신규 | 후타재균열 | 0.2 | - | 0.5 | 1 | 0.5 | m | - |
| 7 | 신규 | 이물질퇴적 | - | - | 2.0 | 1 | 2.0 | m | - |

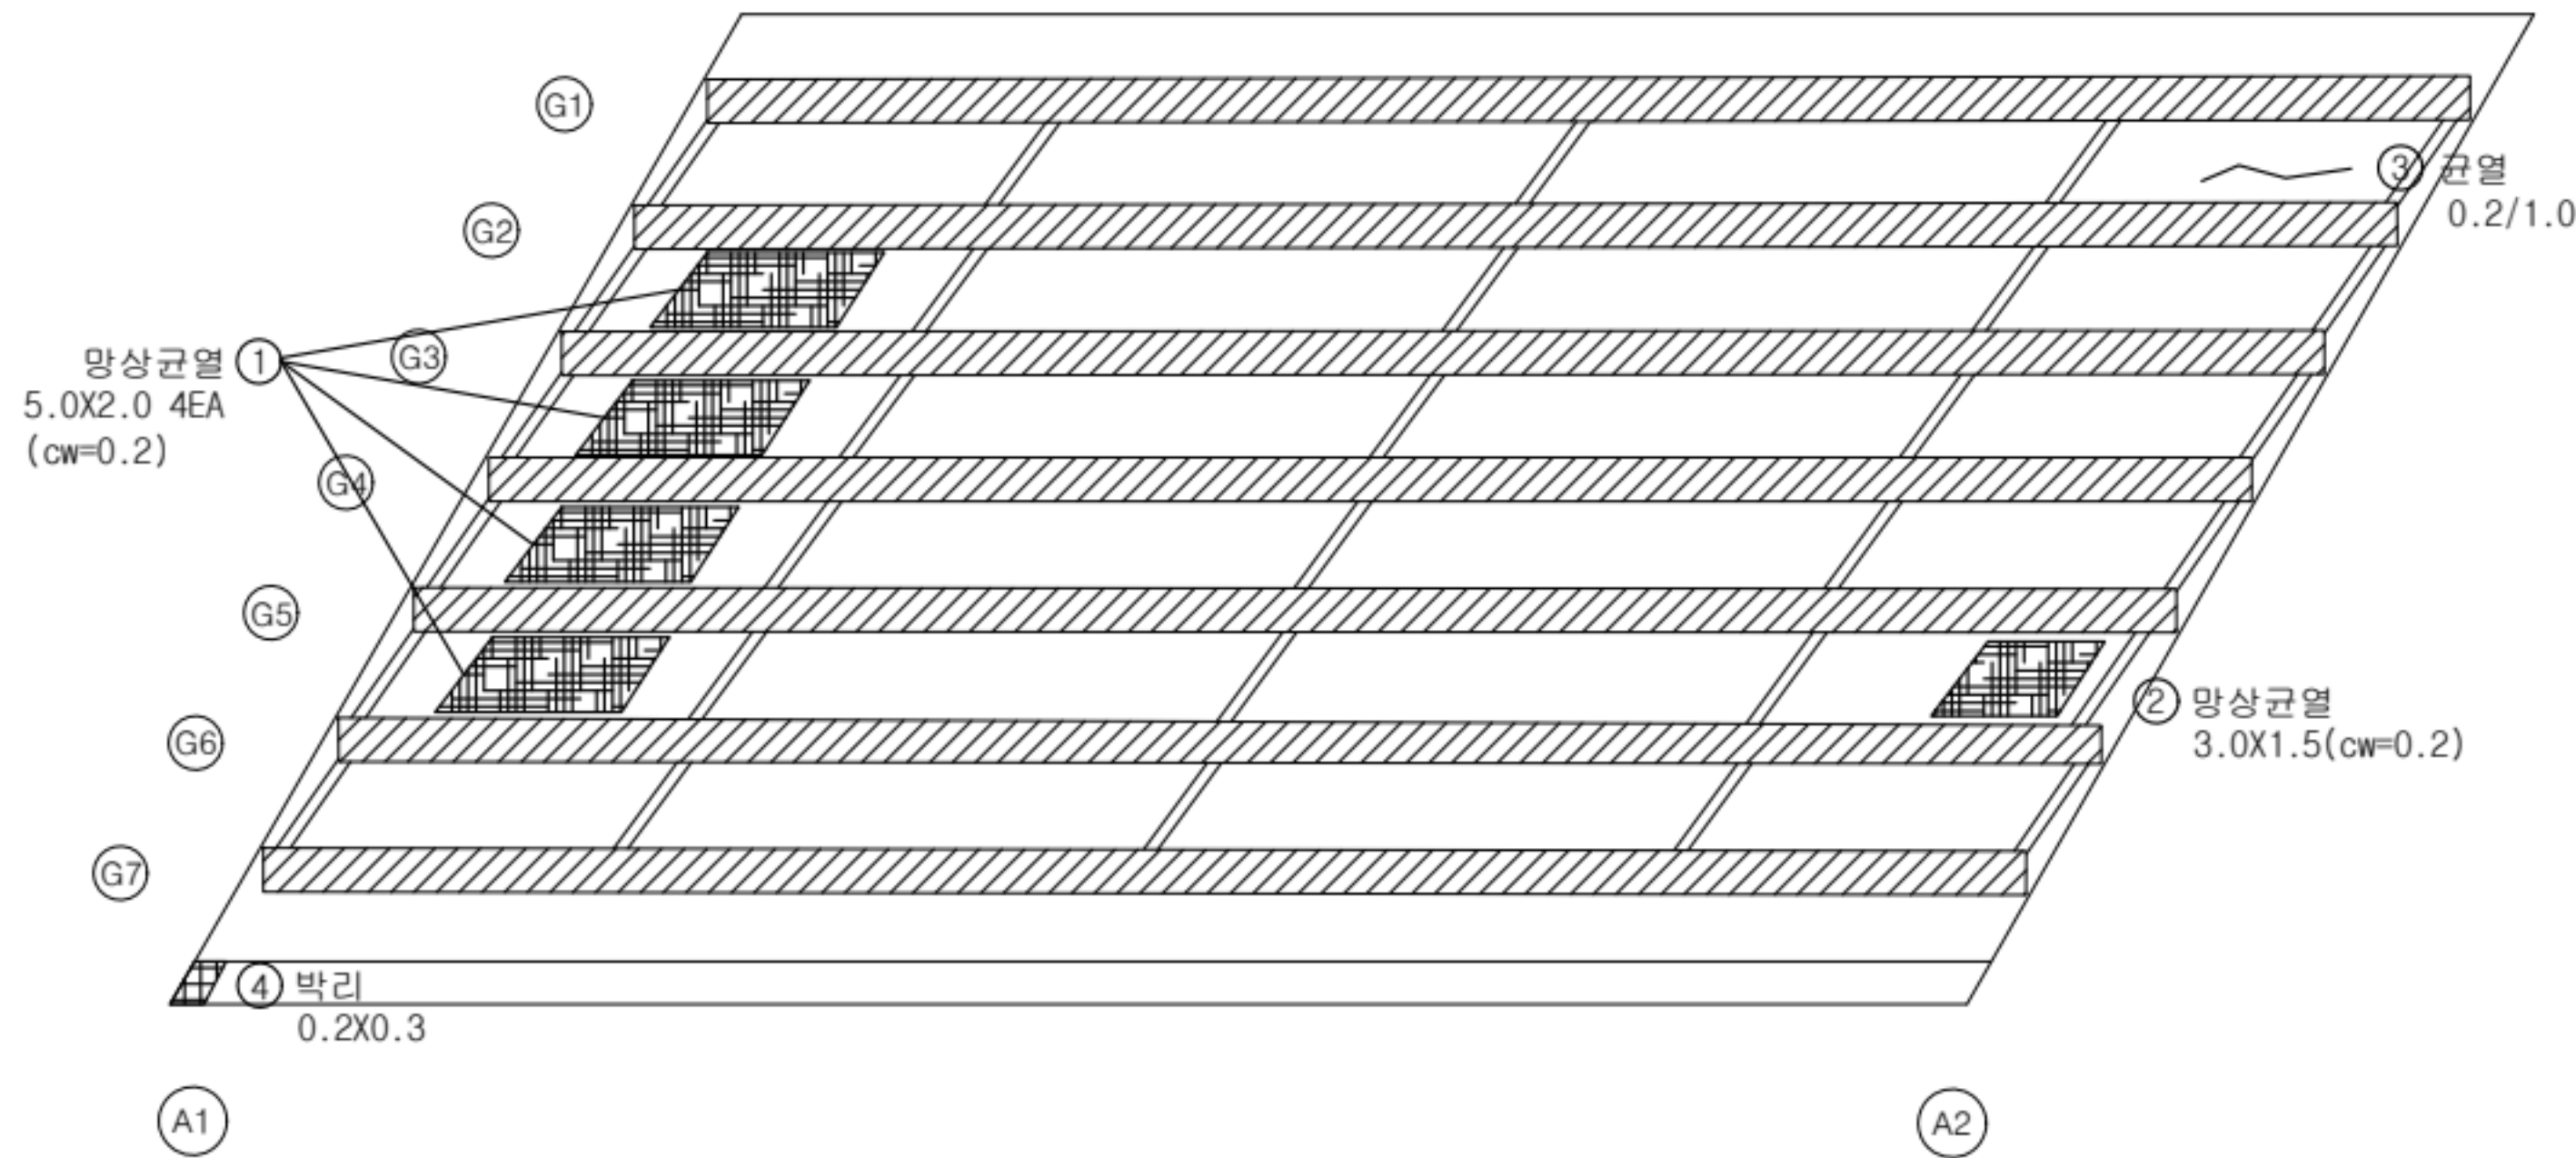
ID : 신엄천교 바닥판 하면(S1)

| 번호 | 구분 | 결함내용 | 손상규모 | | | | | | 비고 |
|---|---|---|---|---|---|---|---|---|---|
| 1 | 신규 | 망상균열 | 0.2 | 5.0 | 2.0 | 4 | 40.0 | m' | - |
| 2 | 신규 | 망상균열 | 0.2 | 3.0 | 1.5 | 1 | 4.5 | m' | - |
| 3 | 신규 | 균열 | 0.2 | - | 1.0 | 1 | 1.0 | m | - |
| 4 | 신규 | 박리 | - | 0.2 | 0.3 | 1 | 0.06 | m' | - |

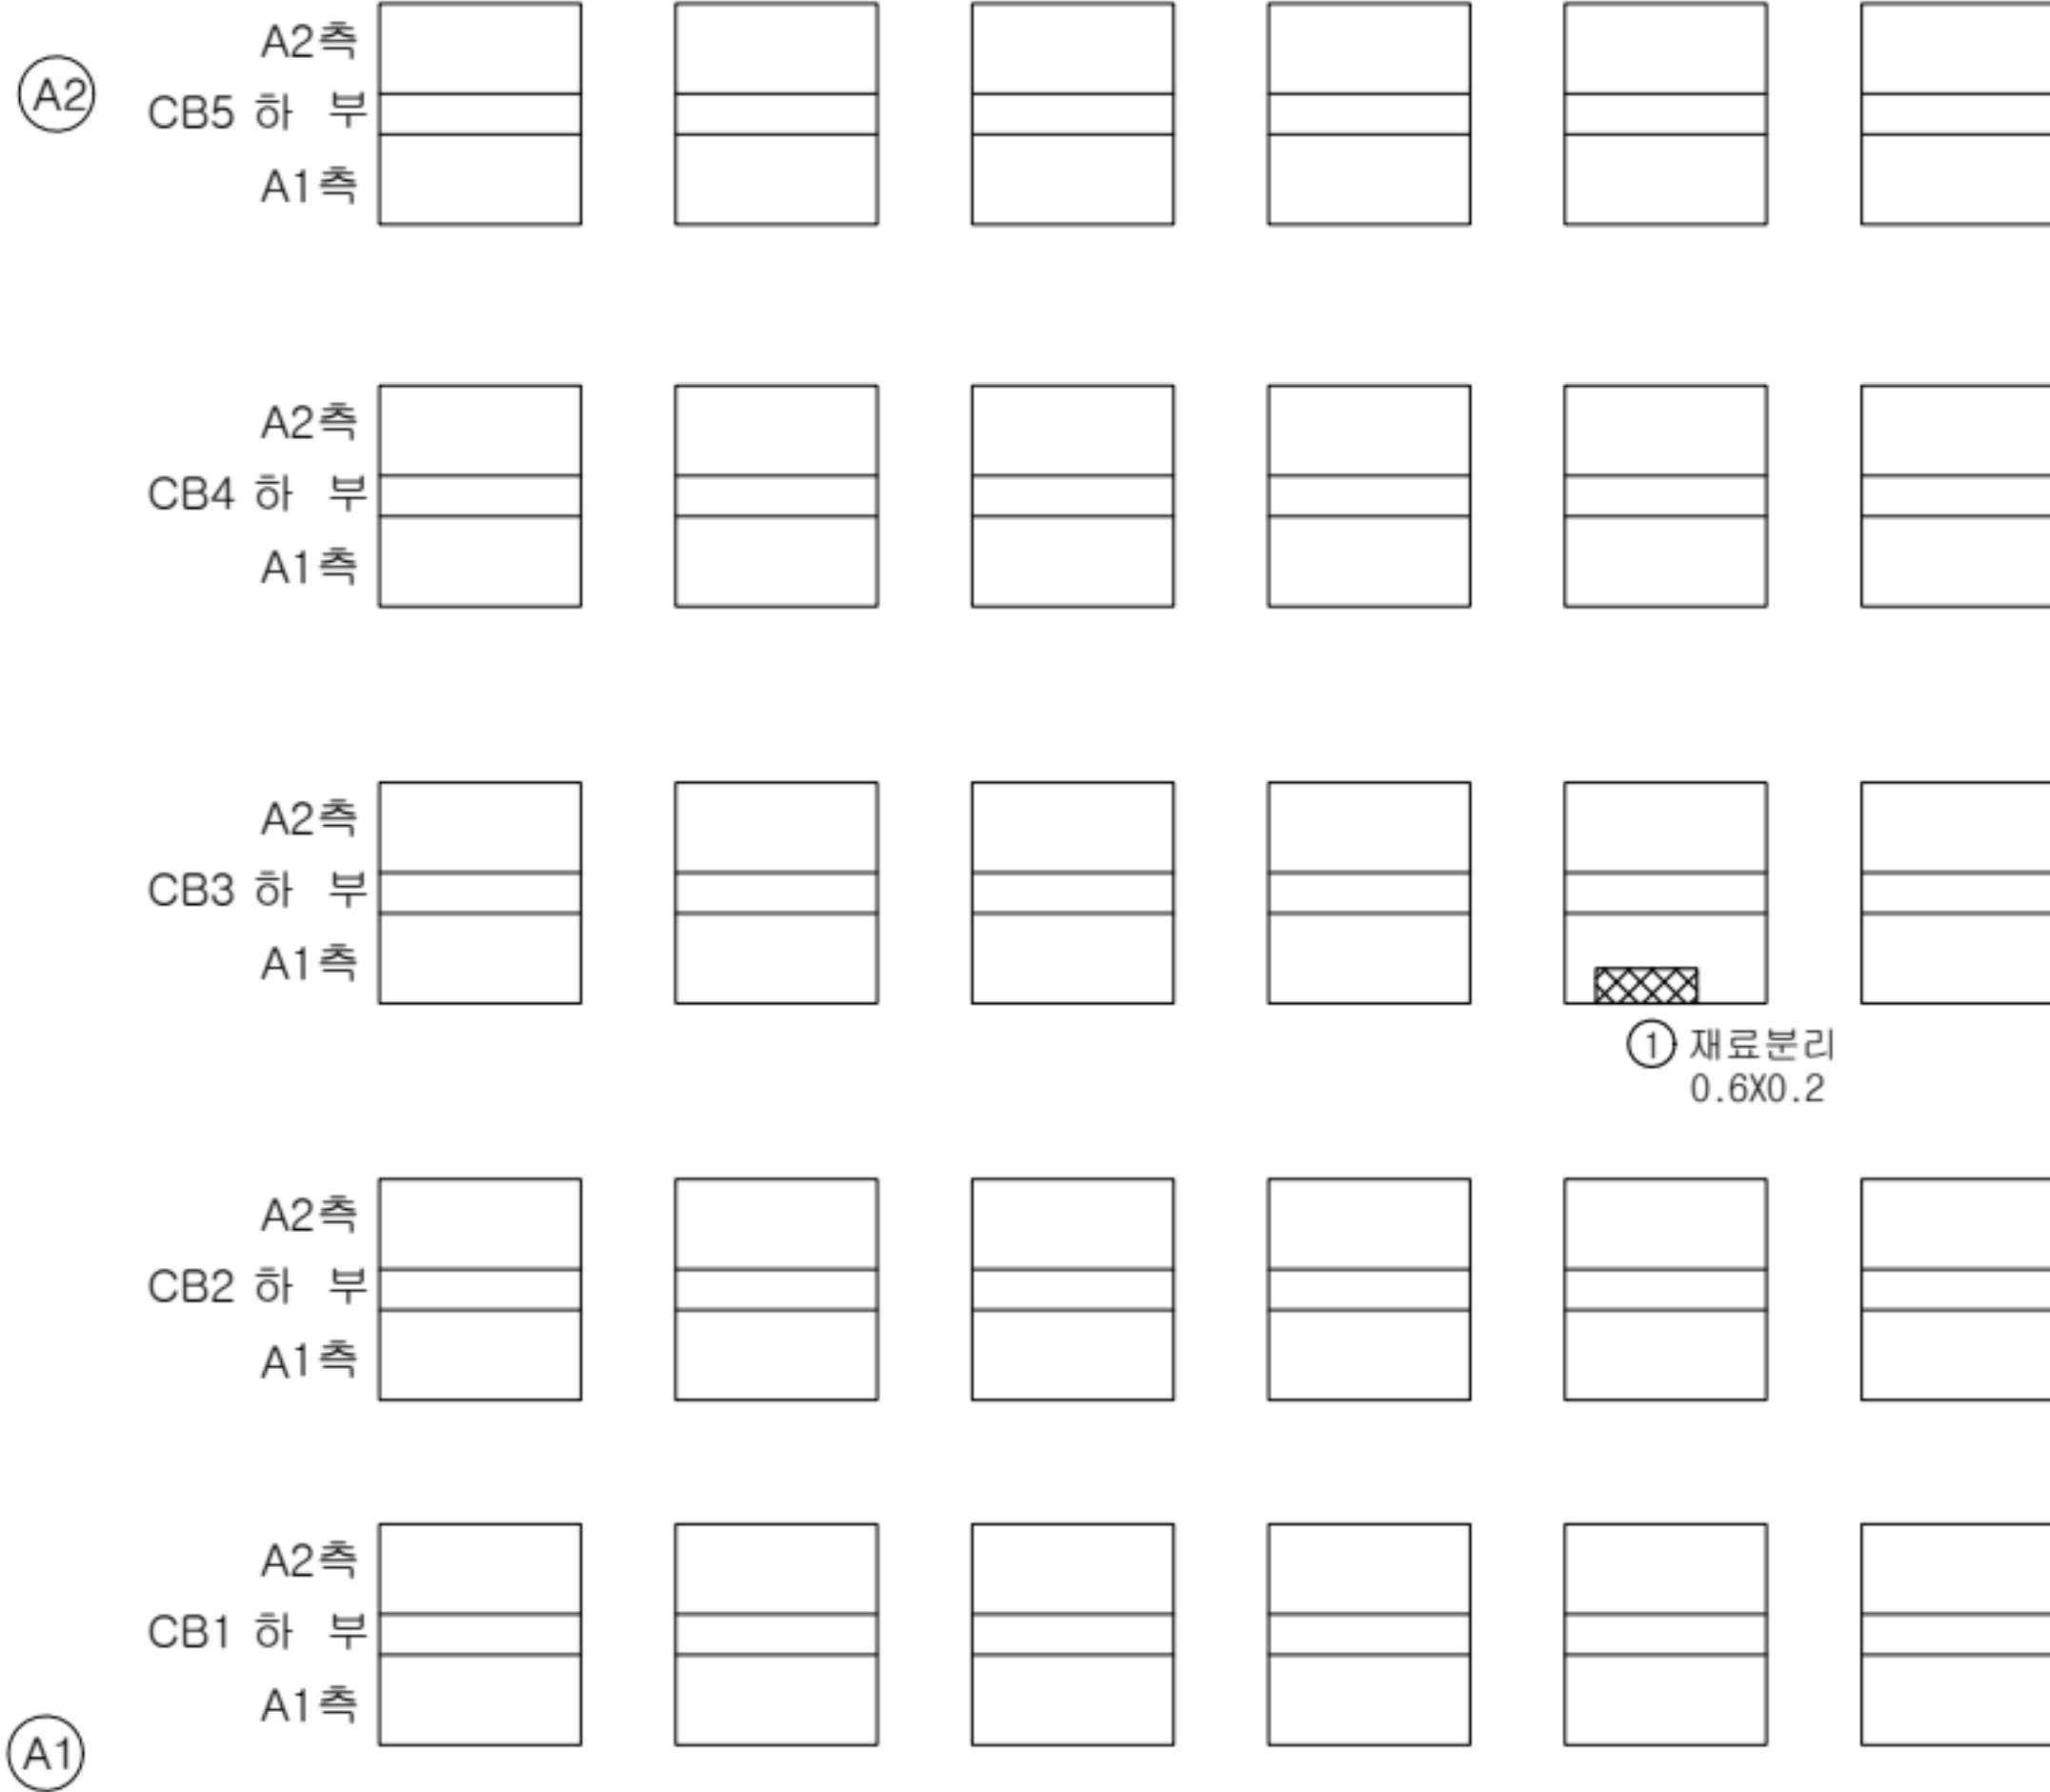
ID : 신임천교 가로보(S1)

| 번호 | 구분 | 결함 내용 | 손상규모 | | | | | | 비고 |
|---|---|---|---|---|---|---|---|---|---|
| 1 | 신규 | 재료분리 | - | 0.6 | 0.2 | 1 | 0.12 | m² | - |

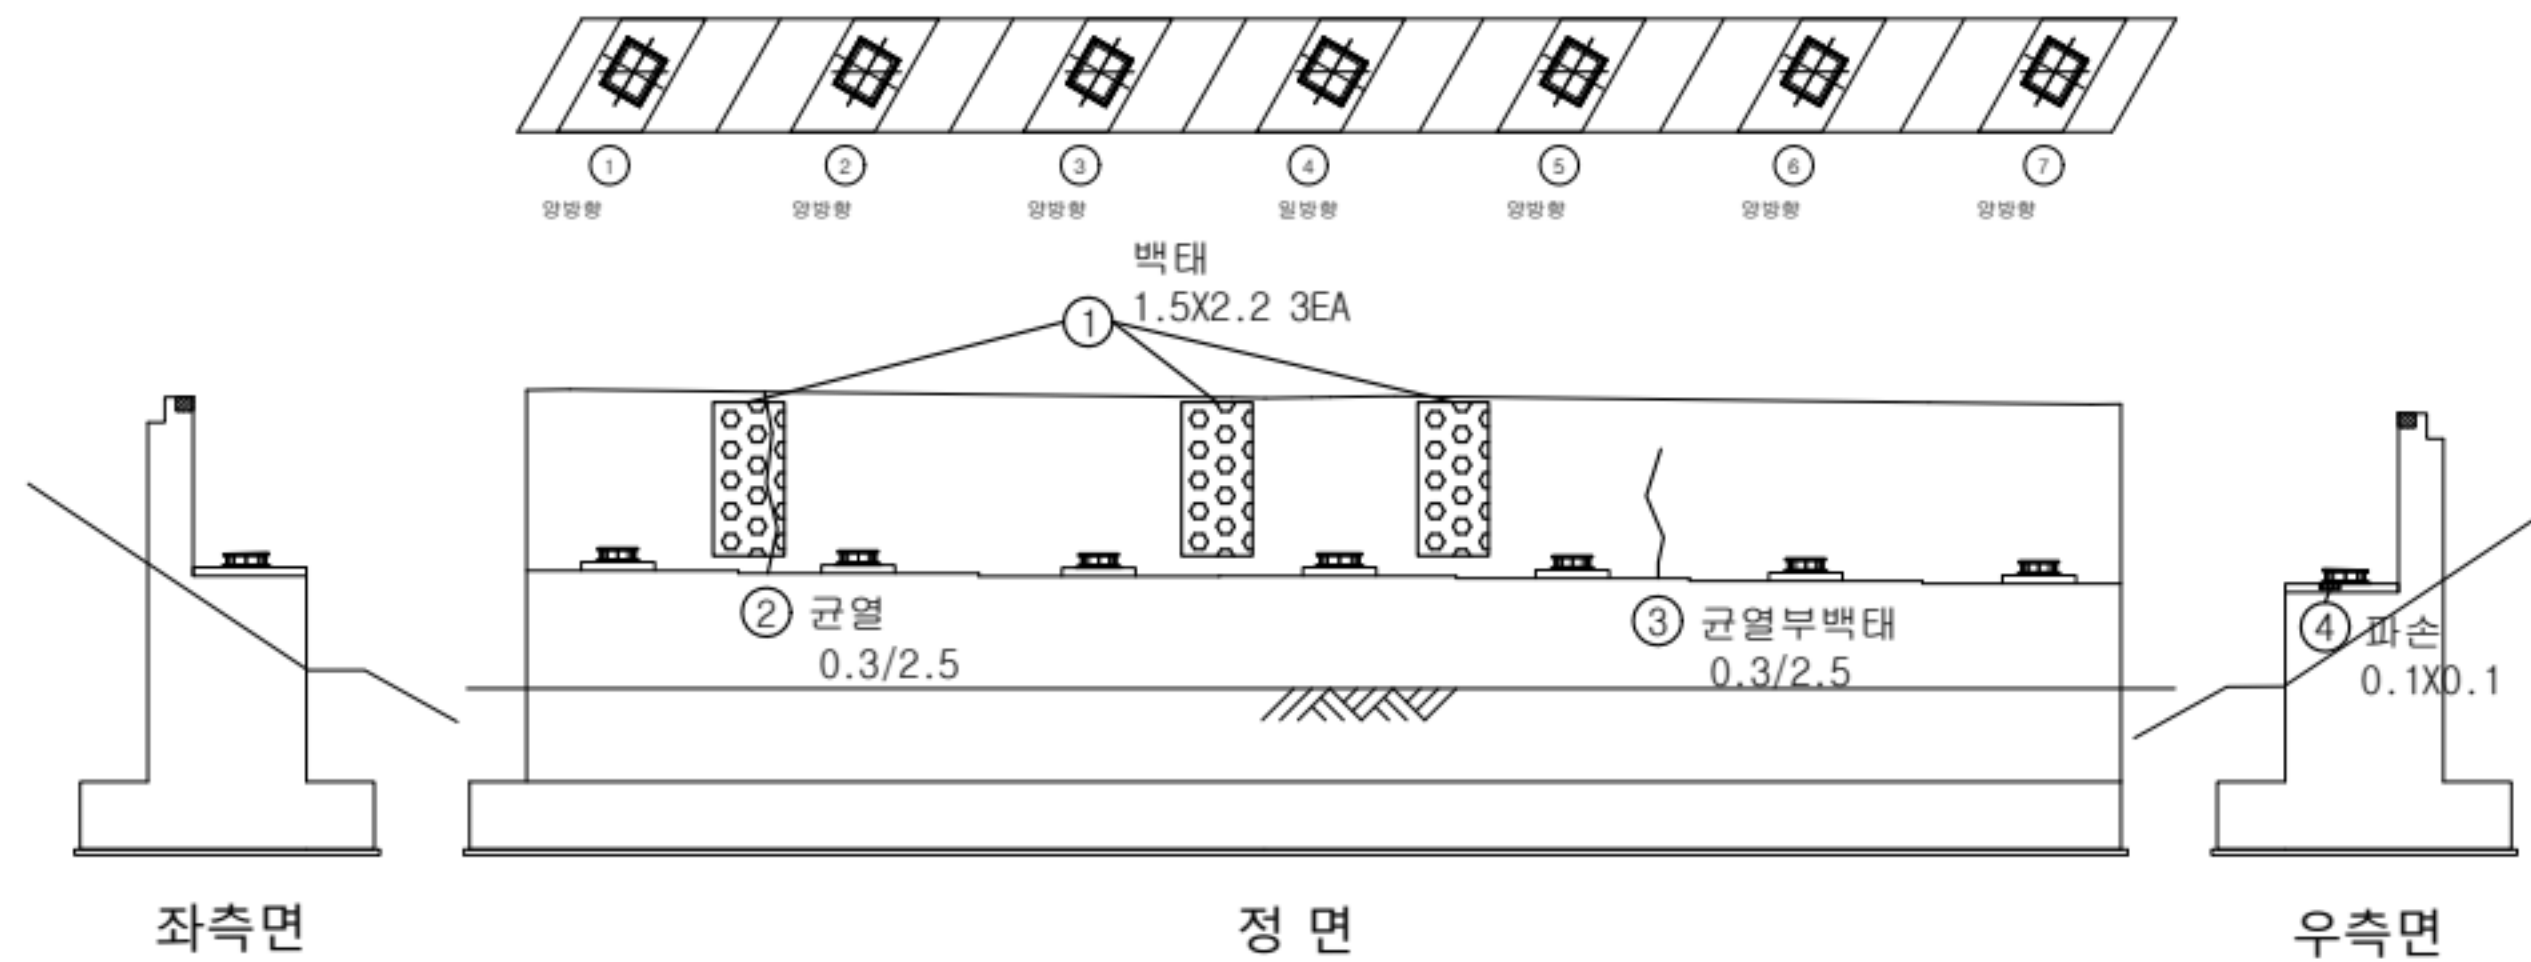
ID : 신엄천교 교대(A2)

| 번호 | 구분 | 결함 내용 | 손상규모 | | | | | | 비고 |
|---|---|---|---|---|---|---|---|---|---|
| 1 | 신규 | 백태 | - | 1.5 | 2.2 | 1 | 3.3 | m' | - |
| 2 | 신규 | 균열 | 0.3 | - | 2.5 | 1 | 2.5 | m | - |
| 3 | 신규 | 균열 | 0.3 | - | 2.5 | 1 | 2.5 | m | - |
| 4 | 신규 | 파손 | - | 0.1 | 0.1 | 1 | 0.01 | m' | - |
