## 32. 신엄천교

| 용역명 | 서부내륙고속도로 2025년 시설물 정기안전점검 용역(하반기) |
| 시설물명 | 신엄천교 |
| 점검일시 | 2025. 07 ~ 2025. 12 |

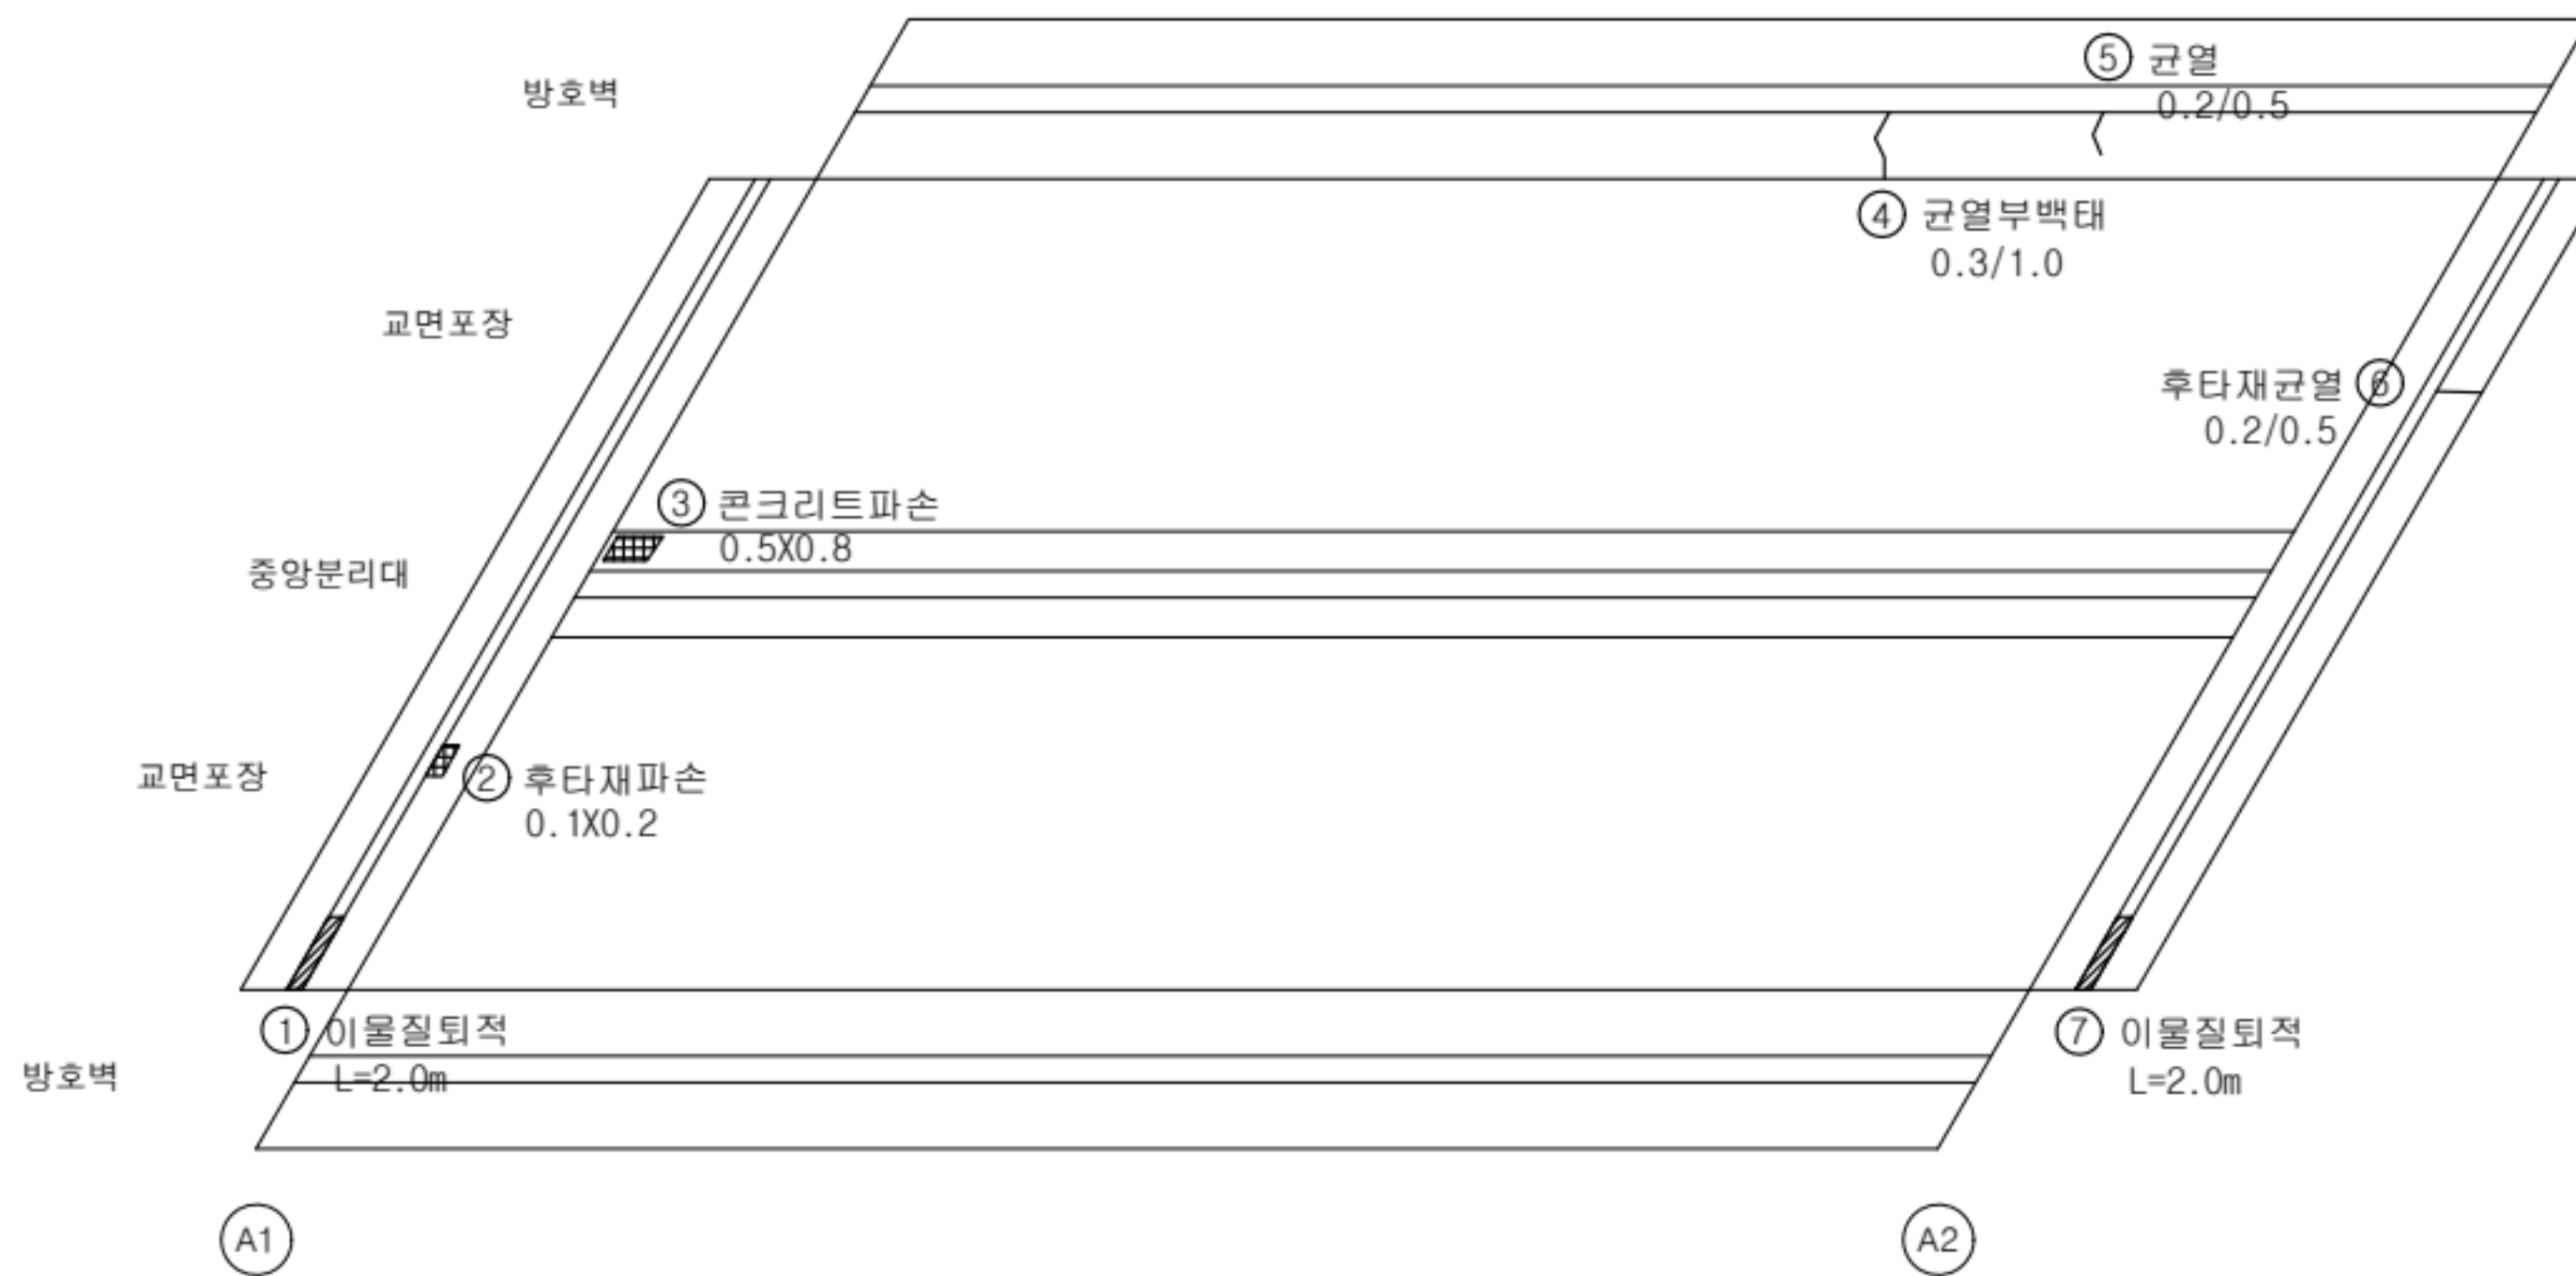
ID : 신엄천교 바닥판 상면(S1)

| 번호 | 구분 | 결함내용 | 손상규모 | | | | | | 비고 |
|---|---|---|---|---|---|---|---|---|---|
| 1 | 신규 | 이물질퇴적 | - | - | 2.0 | 1 | 2.0 | m | - |
| 2 | 신규 | 후타재파손 | - | 0.1 | 0.2 | 1 | 0.02 | m² | - |
| 3 | 신규 | 콘크리트파손 | - | 0.5 | 0.8 | 1 | 0.4 | m² | - |
| 4 | 신규 | 균열부백태 | 0.3 | - | 1.0 | 1 | 1.0 | m | - |
| 5 | 신규 | 균열 | 0.2 | - | 0.5 | 1 | 0.5 | m | - |
| 6 | 신규 | 후타재균열 | 0.2 | - | 0.5 | 1 | 0.5 | m | - |
| 7 | 신규 | 이물질퇴적 | - | - | 2.0 | 1 | 2.0 | m | - |

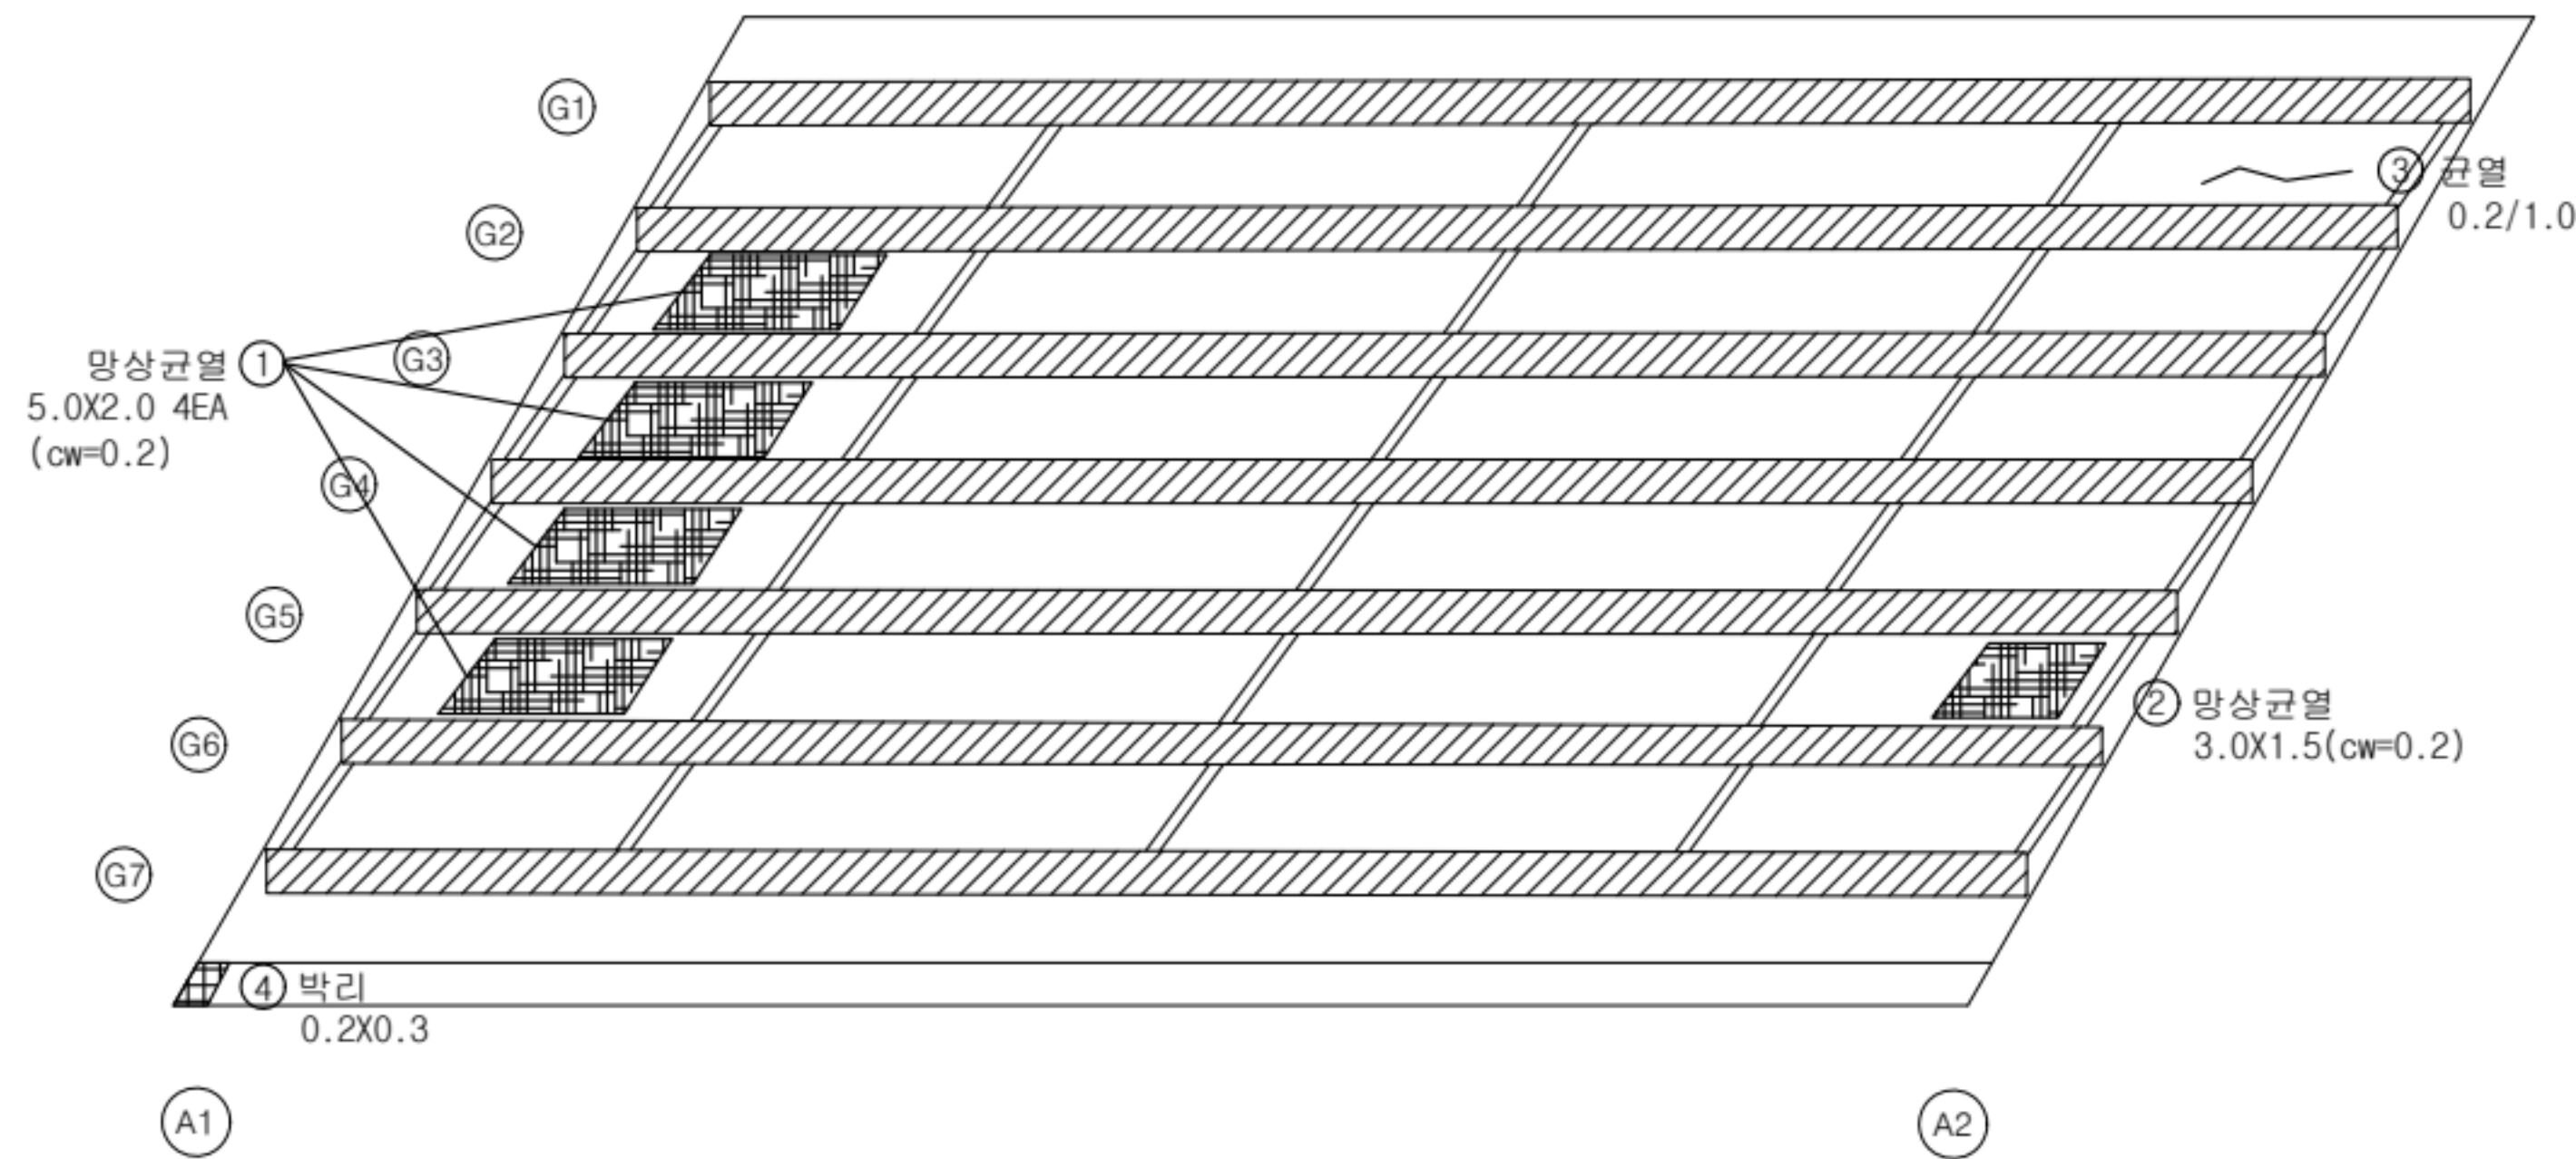
ID : 신엄천교 바닥판 하면(S1)

| 번호 | 구분 | 결함내용 | 손상규모 | | | | | | 비고 |
|---|---|---|---|---|---|---|---|---|---|
| 1 | 신규 | 망상균열 | 0.2 | 5.0 | 2.0 | 4 | 40.0 | m' | - |
| 2 | 신규 | 망상균열 | 0.2 | 3.0 | 1.5 | 1 | 4.5 | m' | - |
| 3 | 신규 | 균열 | 0.2 | - | 1.0 | 1 | 1.0 | m | - |
| 4 | 신규 | 박리 | - | 0.2 | 0.3 | 1 | 0.06 | m' | - |

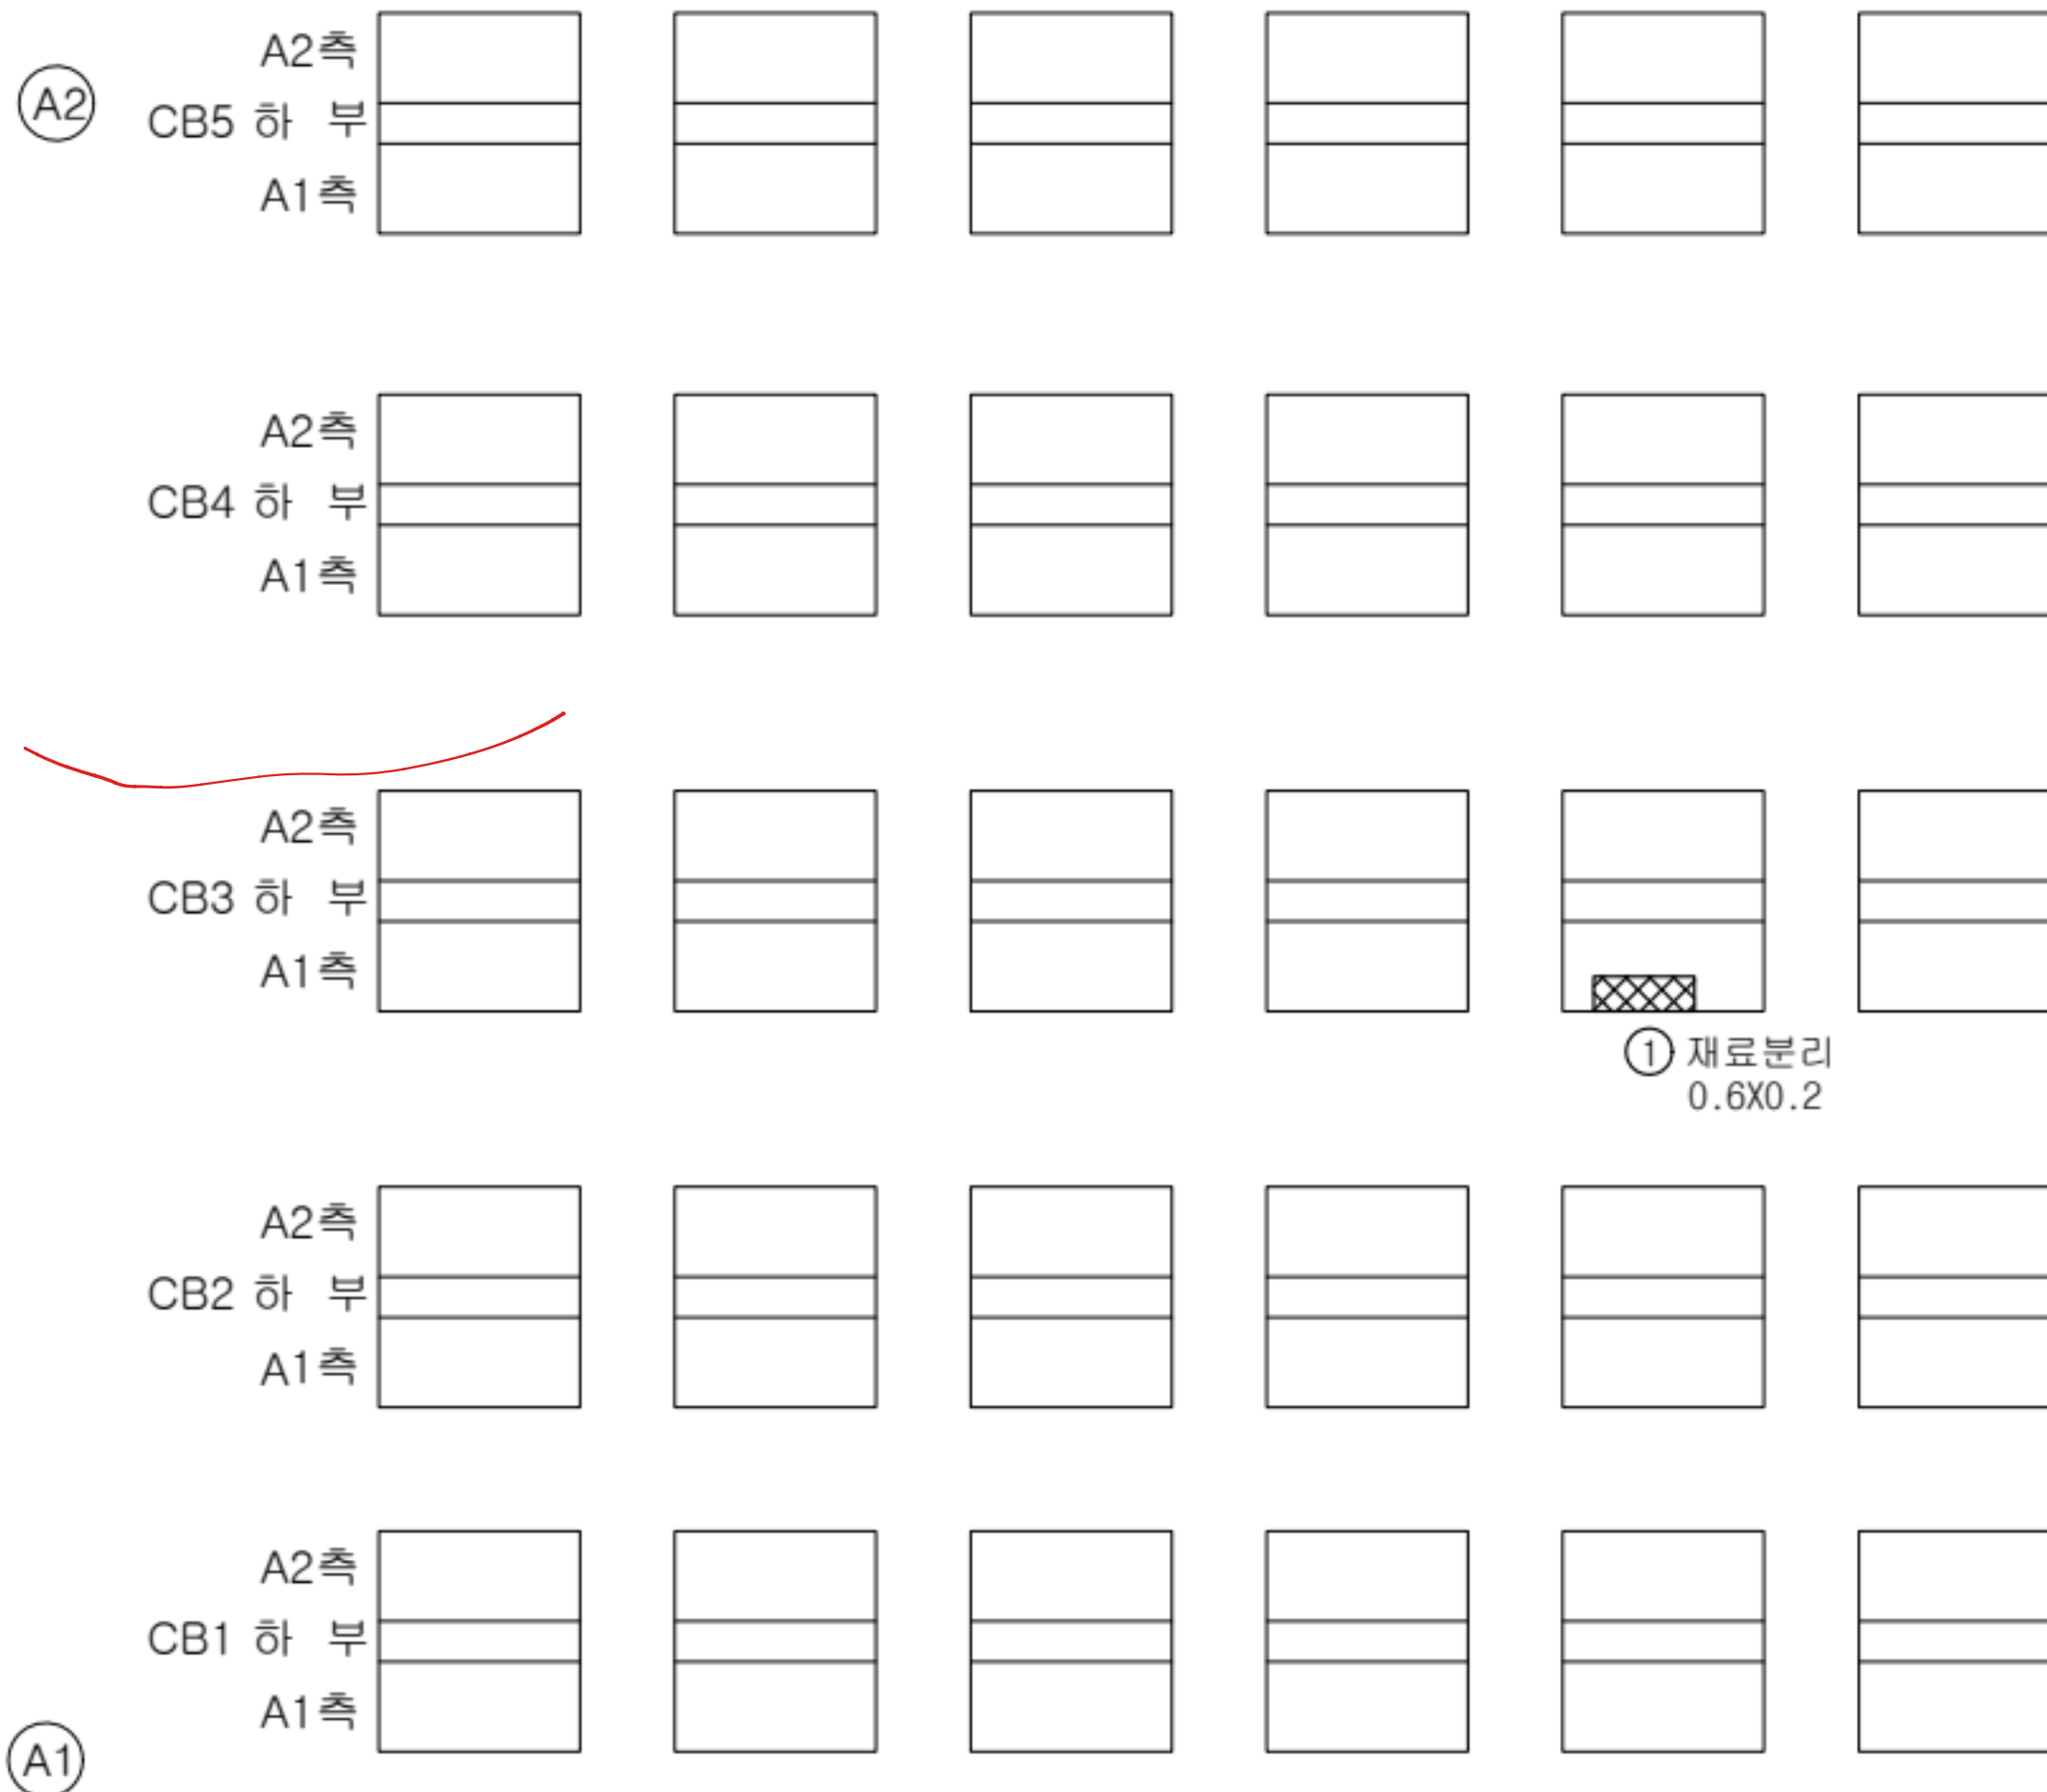
ID : 신임천교 가로보(S1)

| 번호 | 구분 | 결함 내용 | 손상규모 | | | | | | 비고 |
|---|---|---|---|---|---|---|---|---|---|
| 1 | 신규 | 재료분리 | - | 0.6 | 0.2 | 1 | 0.12 | m² | - |

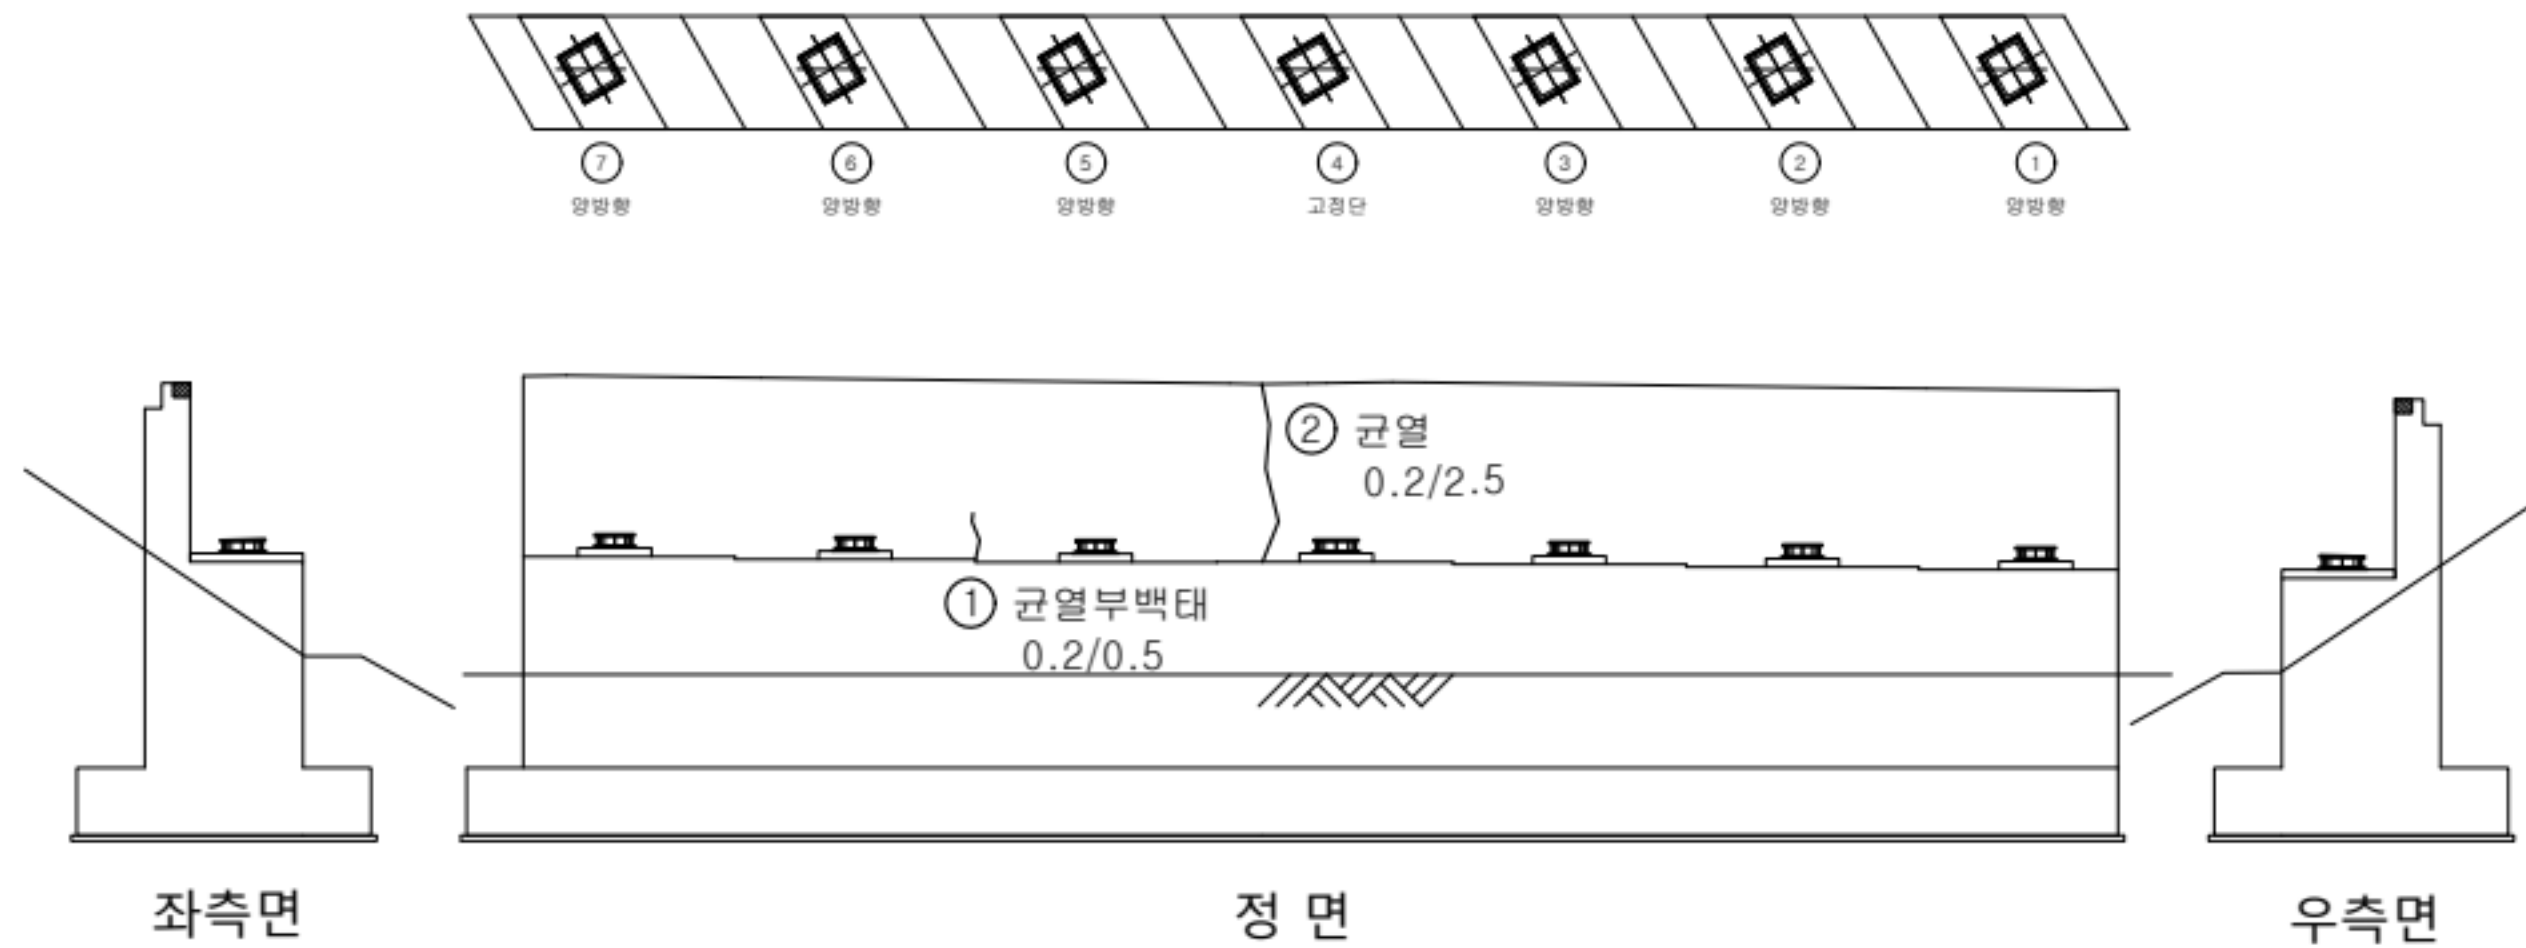
ID : 신엄천교 교대(A1)

| 번호 | 구분 | 결함 내용 | 손상규모 | | | | | | 비고 |
|---|---|---|---|---|---|---|---|---|---|
| 1 | 신규 | 균열부백태 | 0.2 | - | 0.5 | 1 | 0.5 | m | - |
| 2 | 신규 | 균열 | 0.2 | - | 2.5 | 1 | 2.5 | m | - |

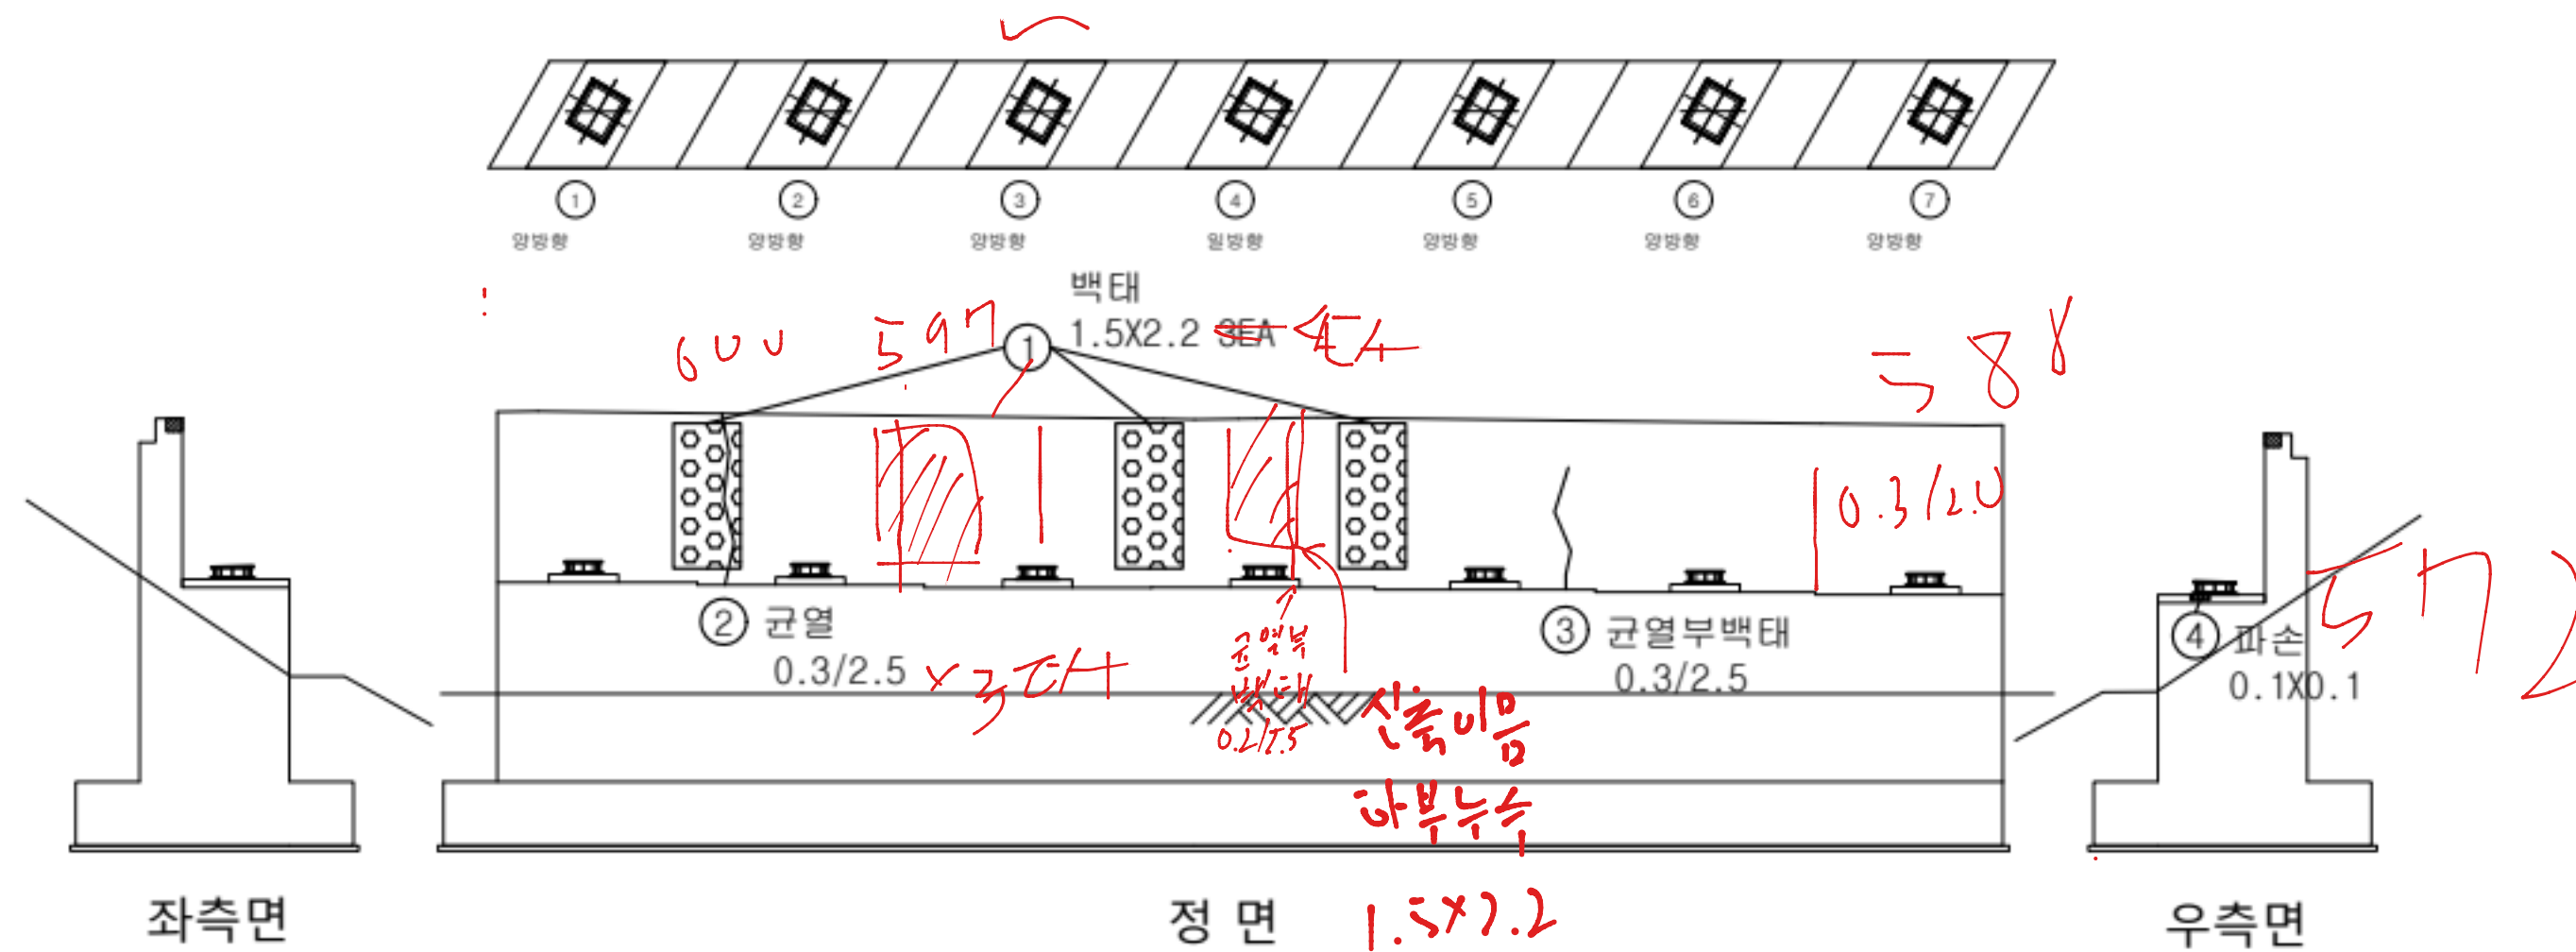
ID : 신엄천교 교대(A2)

| 번호 | 구분 | 결함내용 | 손상규모 | | | | | | 비고 |
|---|---|---|---|---|---|---|---|---|---|
| 1 | 신규 | 백태 | - | 1.5 | 2.2 | 1 | 3.3 | m' | - |
| 2 | 신규 | 균열 | 0.3 | - | 2.5 | 1 | 2.5 | m | - |
| 3 | 신규 | 균열 | 0.3 | - | 2.5 | 1 | 2.5 | m | - |
| 4 | 신규 | 파손 | - | 0.1 | 0.1 | 1 | 0.01 | m' | - |
