## 32. 신엄천교

| 용역명 | 서부내륙고속도로 2025년 시설물 정기안전점검 용역(하반기) |
| 시설물명 | 신엄천교 |

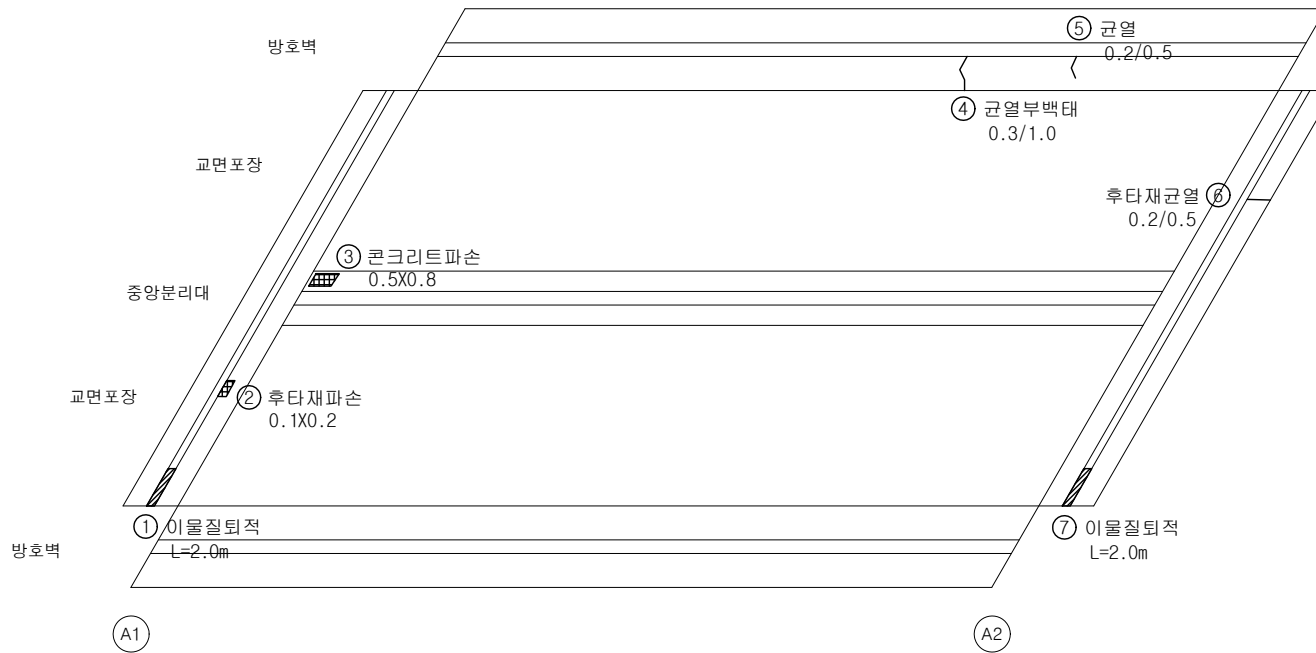
ID : 신엄천교 바닥판 상면(S1)

| 번호 | 구분 | 결함내용 | 손상규모 | | | | | | 비고 |
|---|---|---|---|---|---|---|---|---|---|
| 1 | 신규 | 이물질퇴적 | - | - | 2.0 | 1 | 2.0 | m | - |
| 2 | 신규 | 후타재파손 | - | 0.1 | 0.2 | 1 | 0.02 | m² | - |
| 3 | 신규 | 콘크리트파손 | - | 0.5 | 0.8 | 1 | 0.4 | m² | - |
| 4 | 신규 | 균열부백태 | 0.3 | - | 1.0 | 1 | 1.0 | m | - |
| 5 | 신규 | 균열 | 0.2 | - | 0.5 | 1 | 0.5 | m | - |
| 6 | 신규 | 후타재균열 | 0.2 | - | 0.5 | 1 | 0.5 | m | - |
| 7 | 신규 | 이물질퇴적 | - | - | 2.0 | 1 | 2.0 | m | - |

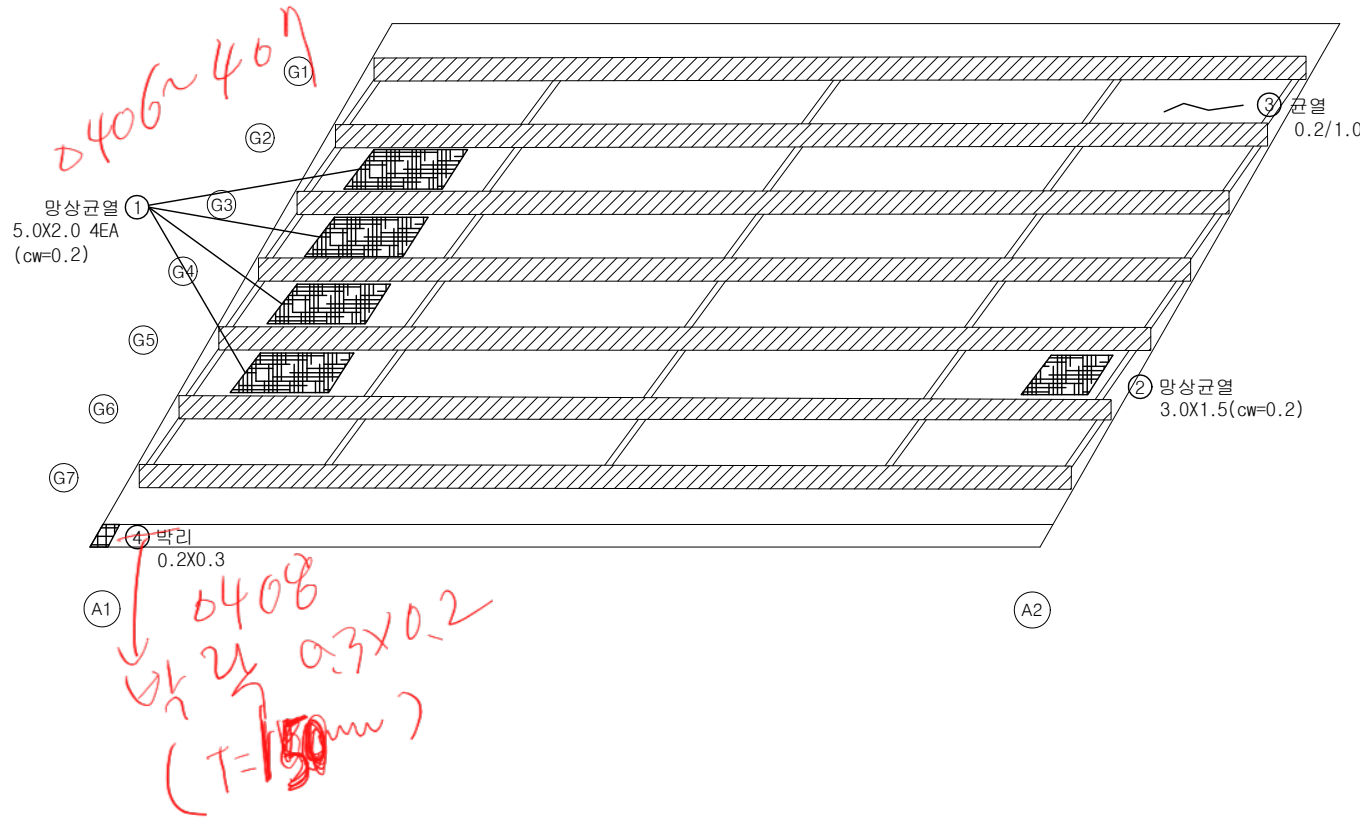
ID : 신임천교 바닥판 하면(S1)

| 번호 | 구분 | 결함 내용 | 손상규모 | | | | | | 비고 |
|---|---|---|---|---|---|---|---|---|---|
| 1 | 신규 | 망상균열 | 0.2 | 5.0 | 2.0 | 4 | 40.0 | m <sup>2</sup> | - |
| 2 | 신규 | 망상균열 | 0.2 | 3.0 | 1.5 | 1 | 4.5 | m <sup>2</sup> | - |
| 3 | 신규 | 균열 | 0.2 | - | 1.0 | 1 | 1.0 | m | - |
| 4 | 신규 | 박리 | - | 0.2 | 0.3 | 1 | 0.06 | m <sup>2</sup> | - |

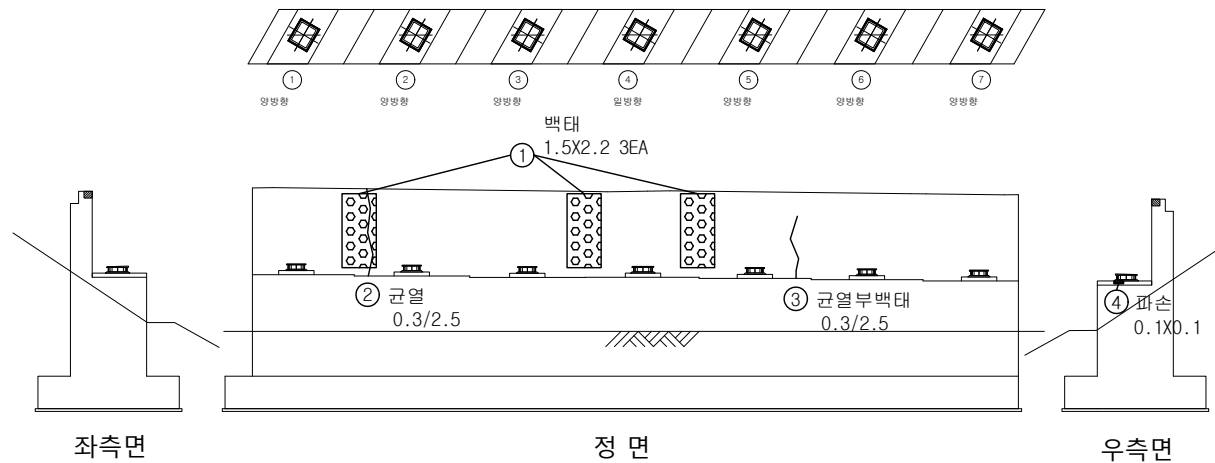
ID : 신엄천교 교대(A2)

| 번호 | 구분 | 결함 내용 | 손상규모 | | | | | | 비고 |
|---|---|---|---|---|---|---|---|---|---|
| 1 | 신규 | 백태 | - | 1.5 | 2.2 | 1 | 3.3 | m² | - |
| 2 | 신규 | 균열 | 0.3 | - | 2.5 | 1 | 2.5 | m | - |
| 3 | 신규 | 균열 | 0.3 | - | 2.5 | 1 | 2.5 | m | - |
| 4 | 신규 | 파손 | - | 0.1 | 0.1 | 1 | 0.01 | m² | - |
