## 32. 신엄천교

ID : 신임천교 바닥판 상면(S1)

| 용역명 | 서부내륙고속도로 2025년 시설물 정기안전점검 용역(하반기) |
| 시설물명 | 신임천교 |

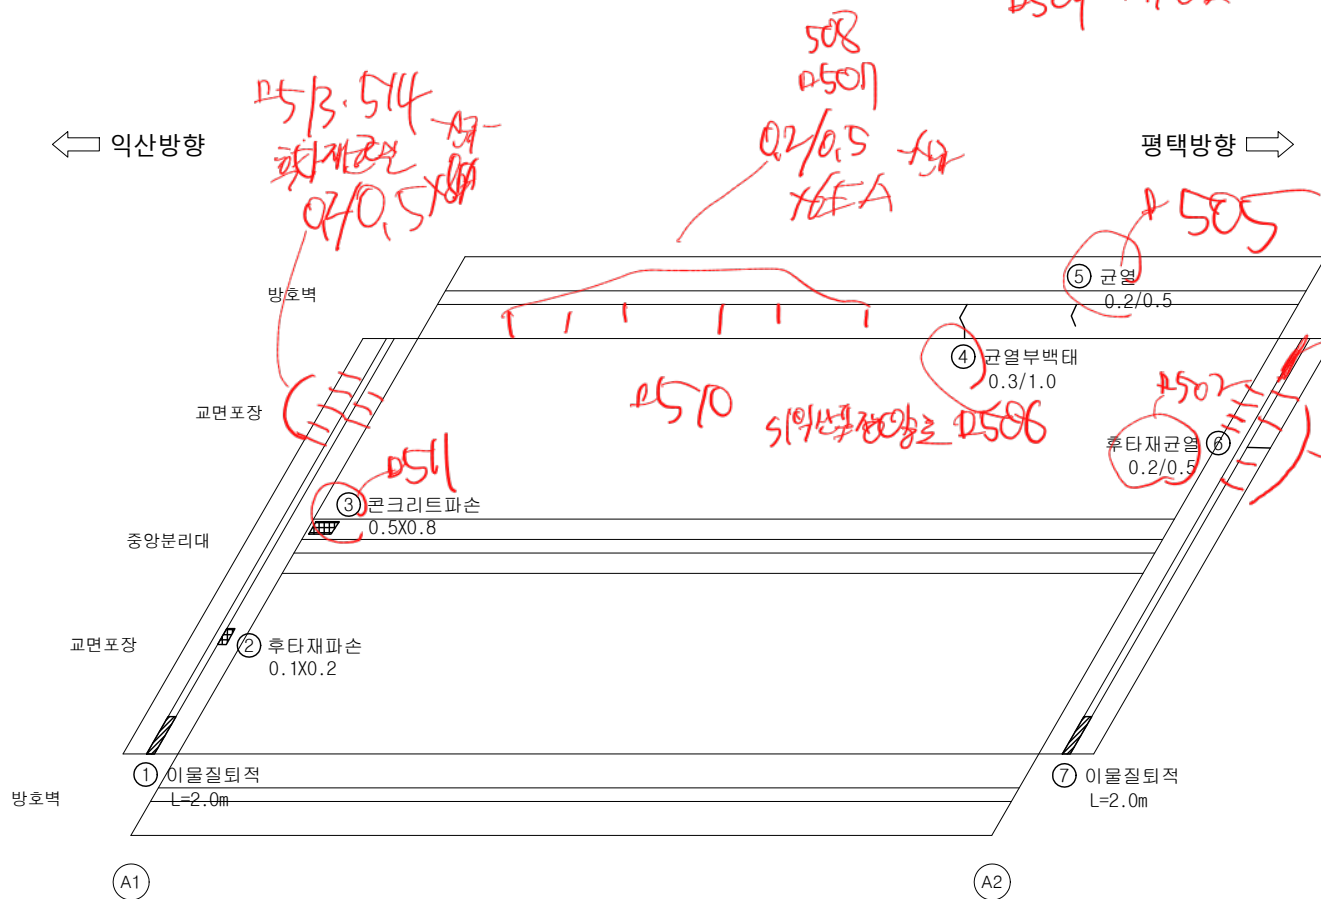
| 번호 | 구분 | 결함내용 | 손상규모 | | | | | | 비고 |
|---|---|---|---|---|---|---|---|---|---|
| 1 | 신규 | 이물질퇴적 | - | - | 2.0 | 1 | 2.0 | m | - |
| 2 | 신규 | 후타재파손 | - | 0.1 | 0.2 | 1 | 0.02 | m² | - |
| 3 | 신규 | 콘크리트파손 | - | 0.5 | 0.8 | 1 | 0.4 | m² | - |
| 4 | 신규 | 균열부백태 | 0.3 | - | 1.0 | 1 | 1.0 | m | - |
| 5 | 신규 | 균열 | 0.2 | - | 0.5 | 1 | 0.5 | m | - |
| 6 | 신규 | 후타재균열 | 0.2 | - | 0.5 | 1 | 0.5 | m | - |
| 7 | 신규 | 이물질퇴적 | - | - | 2.0 | 1 | 2.0 | m | - |
