# 33. 신영육교

| 용역명 | 서부내륙고속도로 2025년 시설물 정기안전점검 용역(하반기) |
| 시설물명 | 신영육교 |

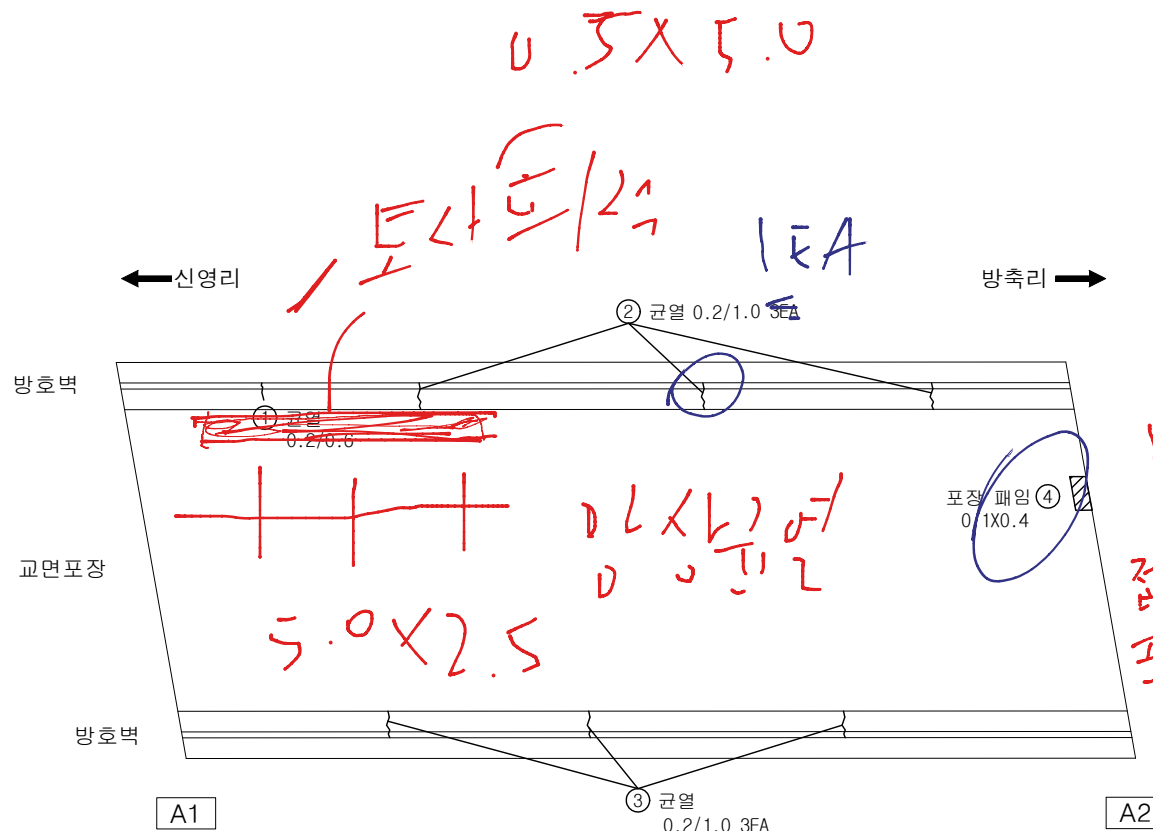
ID : 신영육교 바닥판 상면(S1)

| 번호 | 구분 | 결함 내용 | 손상규모 | | | | | | 비고 |
|---|---|---|---|---|---|---|---|---|---|
| 1 | 신규 | 균열 | 0.2 | - | 0.6 | 1 | 0.6 | m | - |
| 2 | 신규 | 균열 | 0.2 | - | 1.0 | 3 | 3.0 | m | - |
| 3 | 신규 | 균열 | 0.2 | - | 1.0 | 3 | 3.0 | m | - |
| 4 | 신규 | 포장 패임 | - | 0.1 | 0.4 | 1 | 0.04 | m² | - |

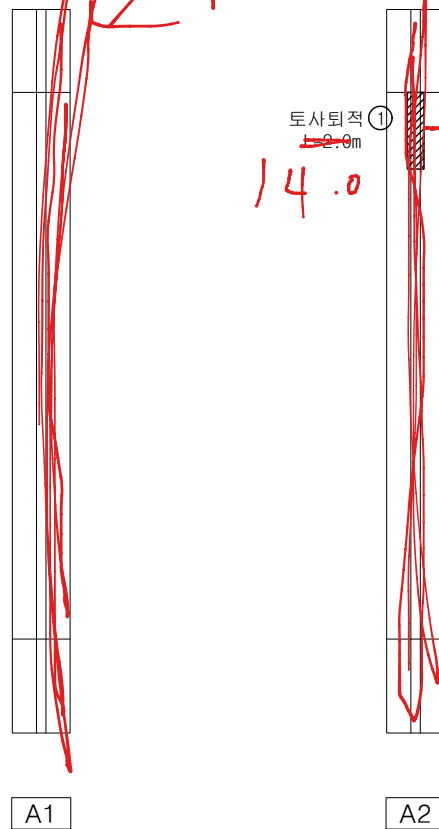
신영육교 신축이음부

토사퇴적 14m

| 번호 | 구분 | 결함 내용 | 손상규모 | | | | | | 비고 |
|---|---|---|---|---|---|---|---|---|---|
| 1 | 신규 | 토사퇴적 | - | - | 2.0 | 1 | 2.0 | m | - |

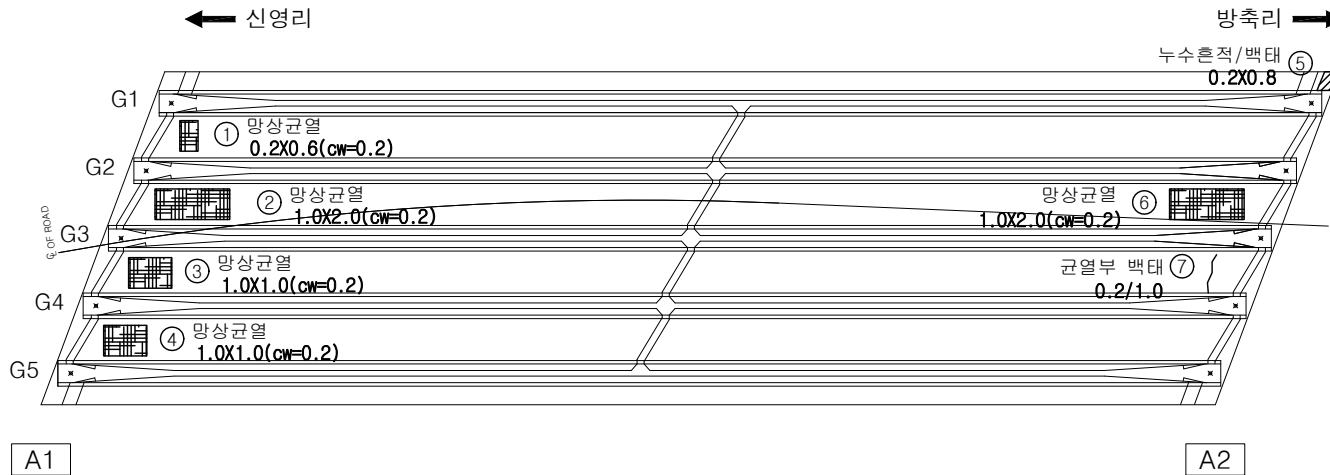
ID : 신영육교 바닥판 하면(S1)

| 번호 | 구분 | 결함 내용 | 손상규모 | | | | | | 비고 |
|---|---|---|---|---|---|---|---|---|---|
| 1 | 신규 | 망상균열 | 0.2 | 0.2 | 0.6 | 1 | 0.12 | m² | - |
| 2 | 신규 | 망상균열 | 0.2 | 1.0 | 2.0 | 1 | 2.0 | m² | - |
| 3 | 신규 | 망상균열 | 0.2 | 1.0 | 1.0 | 1 | 1.0 | m² | - |
| 4 | 신규 | 망상균열 | 0.2 | 1.0 | 1.0 | 1 | 1.0 | m² | - |
| 5 | 신규 | 누수흔적/백태 | - | 0.2 | 0.8 | 1 | 0.16 | m² | - |
| 6 | 신규 | 망상균열 | 0.2 | 1.0 | 2.0 | 1 | 2.0 | m² | - |
| 7 | 신규 | 균열부 백태 | 0.2 | - | 1.0 | 1 | 1.0 | m | - |

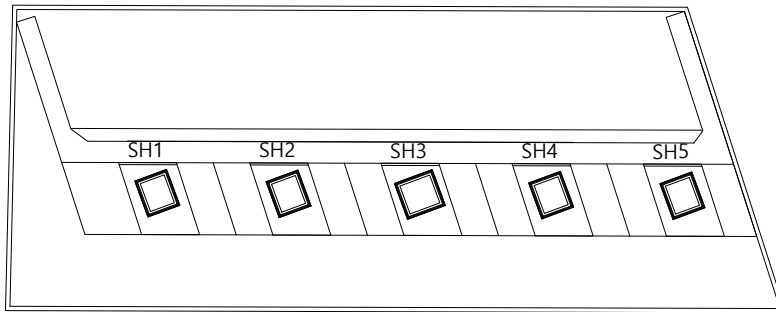
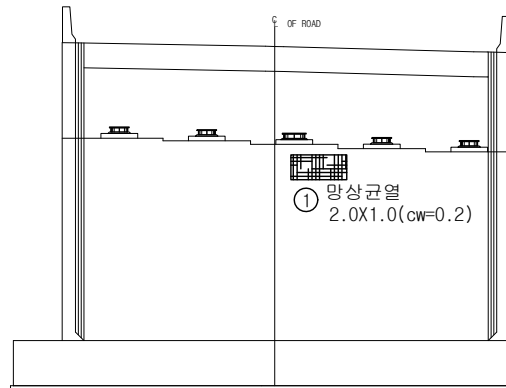
ID : 신영육교 교대(A2)

| 번호 | 구분 | 결함 내용 | 손상규모 | | | | | | 비고 |
|---|---|---|---|---|---|---|---|---|---|
| 1 | 신규 | 망상균열 | 0.2 | 2.0 | 1.0 | 1 | 2.0 | m <sup>2</sup> | - |
