## 33. 신영육교

ID : 신영육교 바닥판 상면(S1)

| 범 | 례 | 용역명 | 시설물명 | 점검일시 | 확인자 | 도면번호 |
|---|---|---|---|---|---|---|
| | | 서부내륙고속도로 2025년 시설물 정기안전점검 용역(하반기) | 신영육교 | 2025. 07 ~ 2025. 12 | 책임기술자 김경수 | 01 |

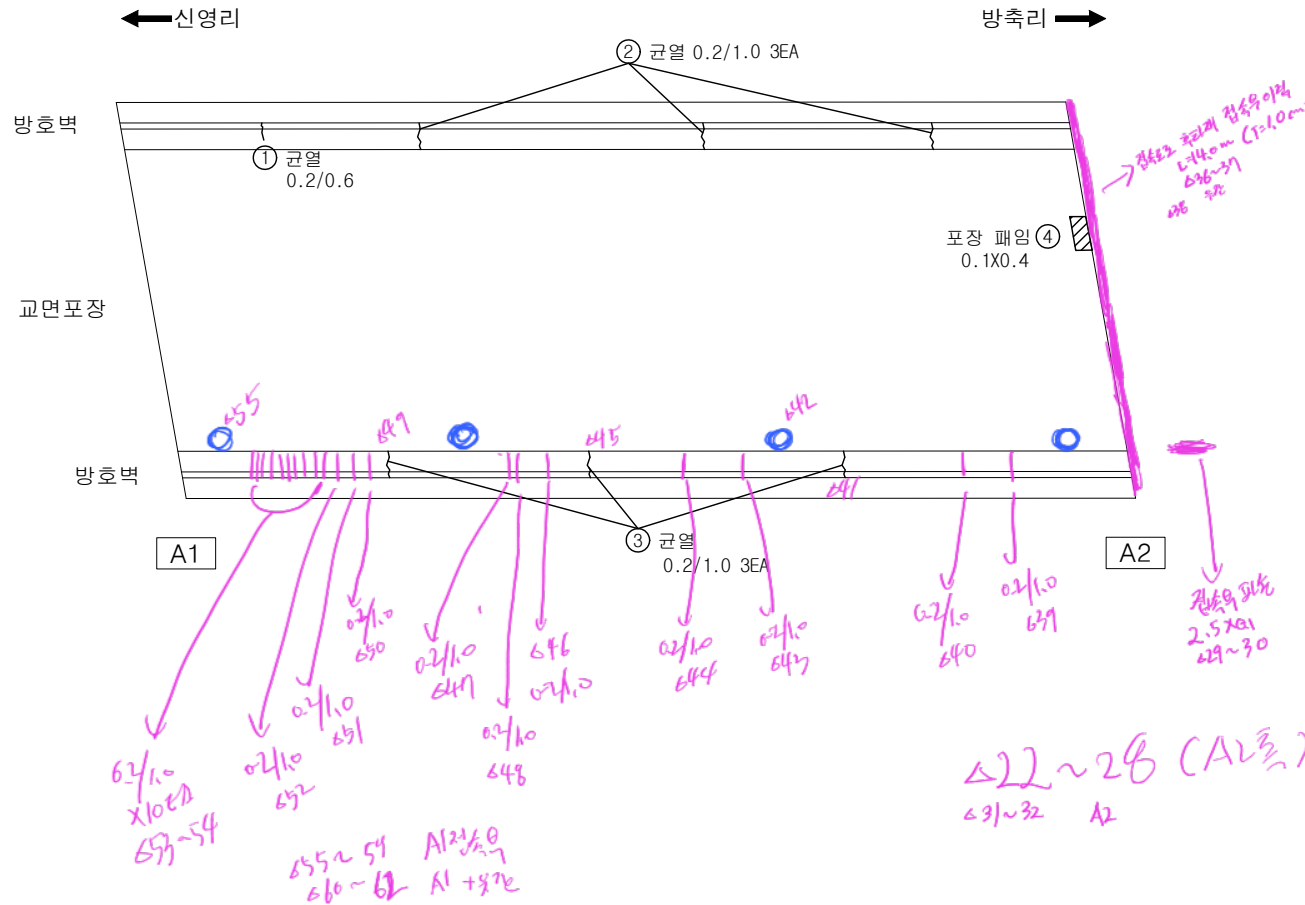
| 번호 | 구분 | 결함 내용 | 손상규모 | | | | | | 비고 |
|---|---|---|---|---|---|---|---|---|---|
| 1 | 신규 | 균열 | 0.2 | - | 0.6 | 1 | 0.6 | m | - |
| 2 | 신규 | 균열 | 0.2 | - | 1.0 | 3 | 3.0 | m | - |
| 3 | 신규 | 균열 | 0.2 | - | 1.0 | 3 | 3.0 | m | - |
| 4 | 신규 | 포장 패임 | - | 0.1 | 0.4 | 1 | 0.04 | m² | - |

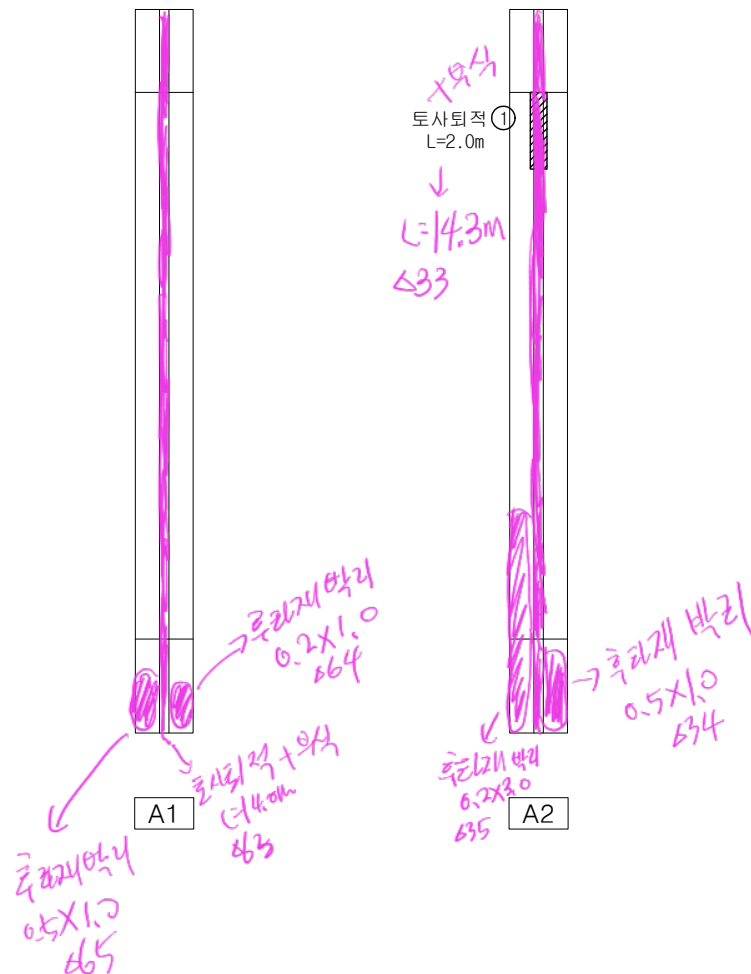
ID : 신영육교 신축이음부

| 번호 | 구분 | 결함 내용 | 손상규모 | | | | | | 비고 |
|---|---|---|---|---|---|---|---|---|---|
| 1 | 신규 | 토사퇴적 | - | - | 2.0 | 1 | 2.0 | m | - |
