## 33. 신영육교

| 용역명 | 서부내륙고속도로 2025년 시설물 정기안전점검 용역(하반기) |

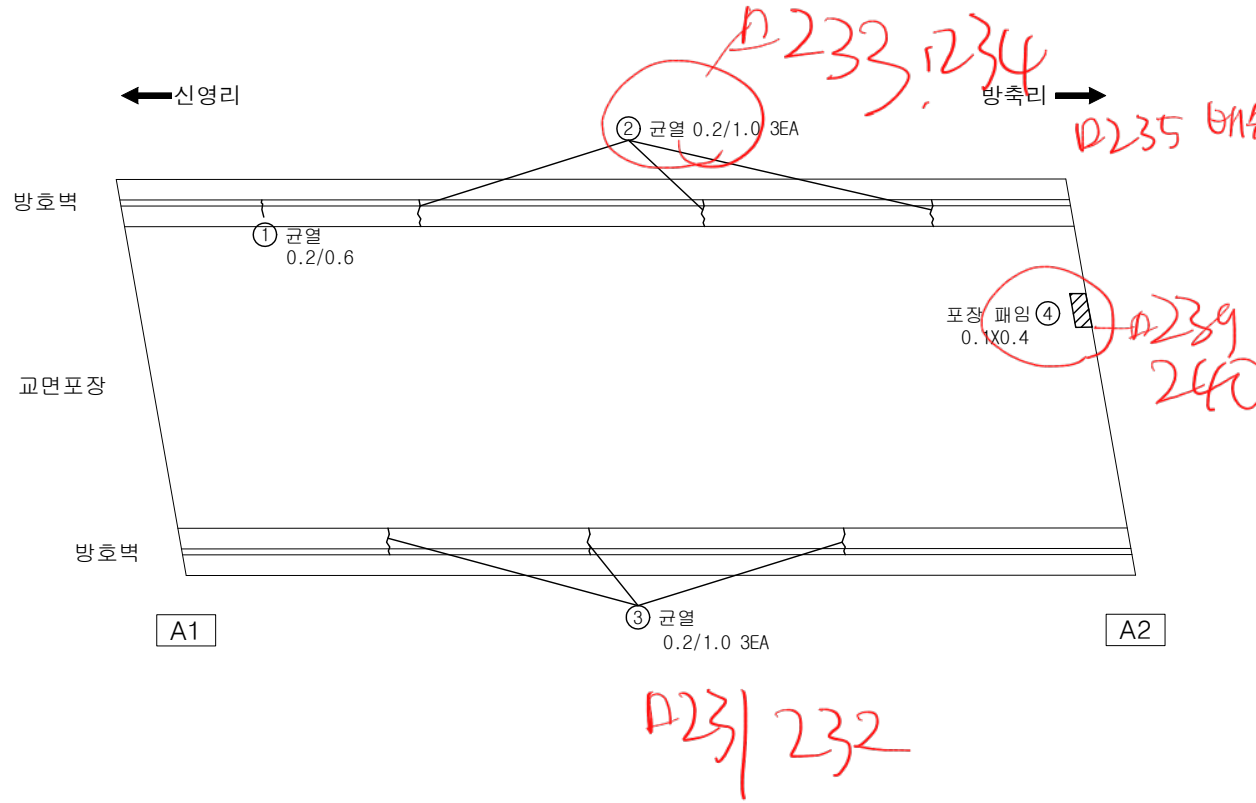
ID : 신영육교 바닥판 상면(S1)

| 번호 | 구분 | 결함 내용 | 손상규모 | | | | | | 비고 |
|---|---|---|---|---|---|---|---|---|---|
| 1 | 신규 | 균열 | 0.2 | - | 0.6 | 1 | 0.6 | m | - |
| 2 | 신규 | 균열 | 0.2 | - | 1.0 | 3 | 3.0 | m | - |
| 3 | 신규 | 균열 | 0.2 | - | 1.0 | 3 | 3.0 | m | - |
| 4 | 신규 | 포장 패임 | - | 0.1 | 0.4 | 1 | 0.04 | m² | - |

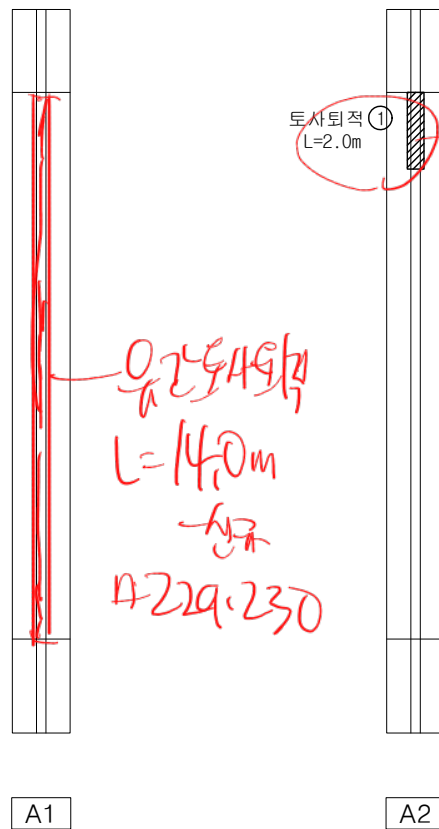
신영육교 신축이음부

| 번호 | 구분 | 결함 내용 | 손상규모 | | | | | | 비고 |
|---|---|---|---|---|---|---|---|---|---|
| 1 | 신규 | 토사퇴적 | - | - | 2.0 | 1 | 2.0 | m | - |

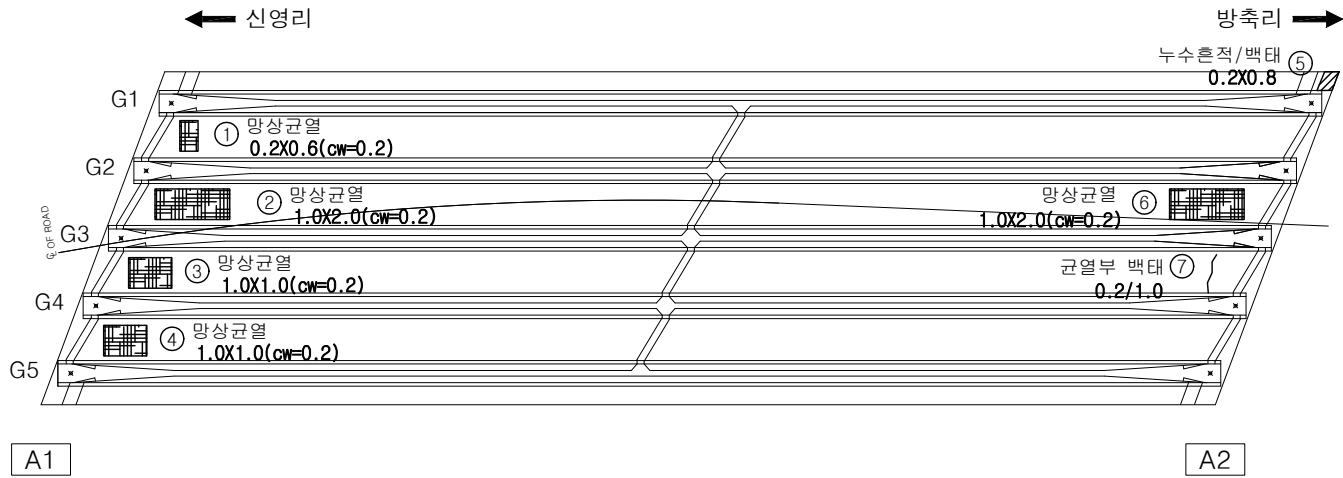
ID : 신영육교 바닥판 하면(S1)

| 번호 | 구분 | 결함 내용 | 손상규모 | | | | | | 비고 |
|---|---|---|---|---|---|---|---|---|---|
| 1 | 신규 | 망상균열 | 0.2 | 0.2 | 0.6 | 1 | 0.12 | m <sup>2</sup> | - |
| 2 | 신규 | 망상균열 | 0.2 | 1.0 | 2.0 | 1 | 2.0 | m <sup>2</sup> | - |
| 3 | 신규 | 망상균열 | 0.2 | 1.0 | 1.0 | 1 | 1.0 | m <sup>2</sup> | - |
| 4 | 신규 | 망상균열 | 0.2 | 1.0 | 1.0 | 1 | 1.0 | m <sup>2</sup> | - |
| 5 | 신규 | 누수흔적/백태 | - | 0.2 | 0.8 | 1 | 0.16 | m <sup>2</sup> | - |
| 6 | 신규 | 망상균열 | 0.2 | 1.0 | 2.0 | 1 | 2.0 | m <sup>2</sup> | - |
| 7 | 신규 | 균열부 백태 | 0.2 | - | 1.0 | 1 | 1.0 | m | - |

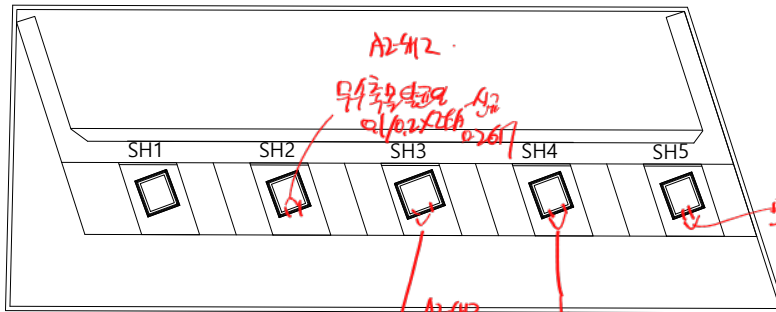
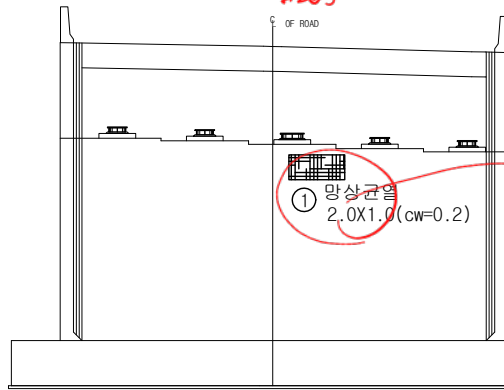
ID : 신영육교 교대(A2)

| 번호 | 구분 | 결함 내용 | 손상규모 | | | | | | 비고 |
|---|---|---|---|---|---|---|---|---|---|
| 1 | 신규 | 망상균열 | 0.2 | 2.0 | 1.0 | 1 | 2.0 | m <sup>2</sup> | - |
