## 33. 신영육교

| 범례 | 손상현황 | | | 용역명 | 서부내륙고속도로 2025년 시설물 정기안전점검 용역(하반기) |
| | 균열 | 망상균열 | 재료분리 | 시설물명 | 신영육교 |

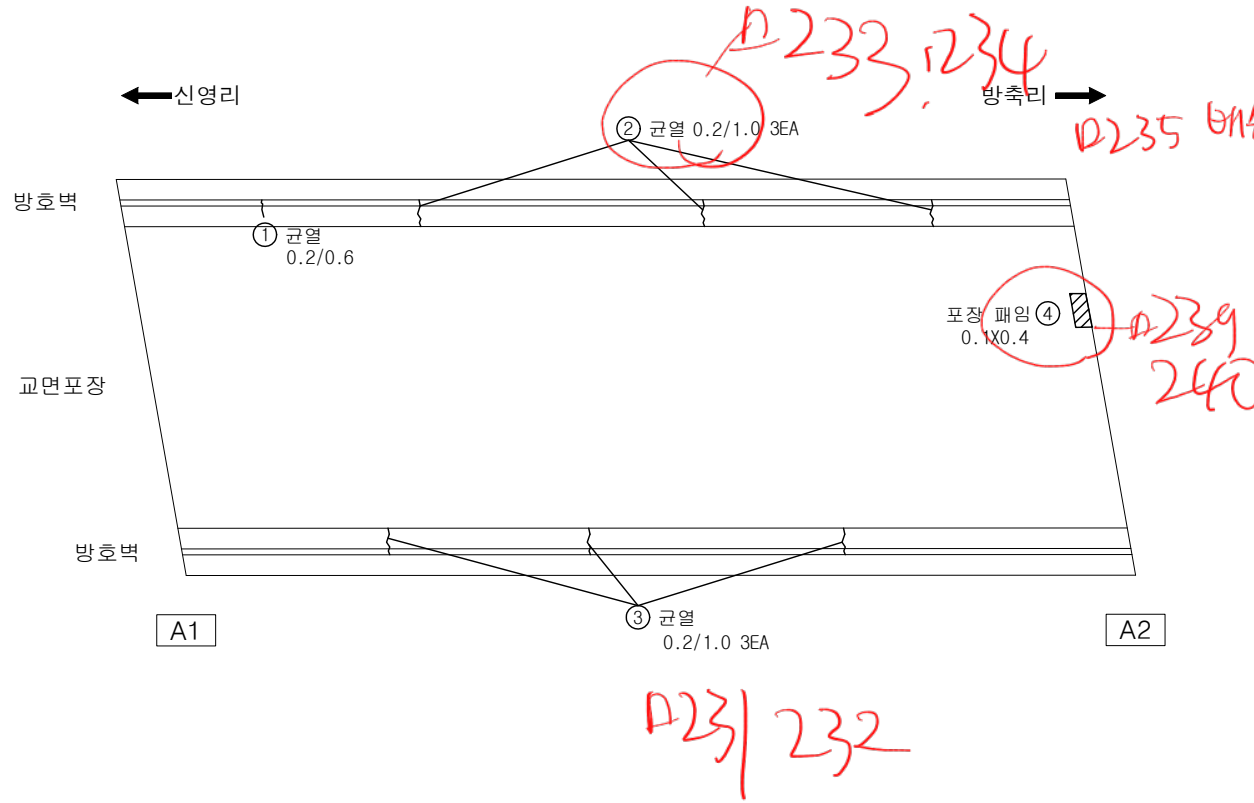
ID : 신영육교 바닥판 상면(S1)

| 번호 | 구분 | 결함 내용 | 손상규모 | | | | | | 비고 |
|---|---|---|---|---|---|---|---|---|---|
| 1 | 신규 | 균열 | 0.2 | - | 0.6 | 1 | 0.6 | m | - |
| 2 | 신규 | 균열 | 0.2 | - | 1.0 | 3 | 3.0 | m | - |
| 3 | 신규 | 균열 | 0.2 | - | 1.0 | 3 | 3.0 | m | - |
| 4 | 신규 | 포장 패임 | - | 0.1 | 0.4 | 1 | 0.04 | m² | - |

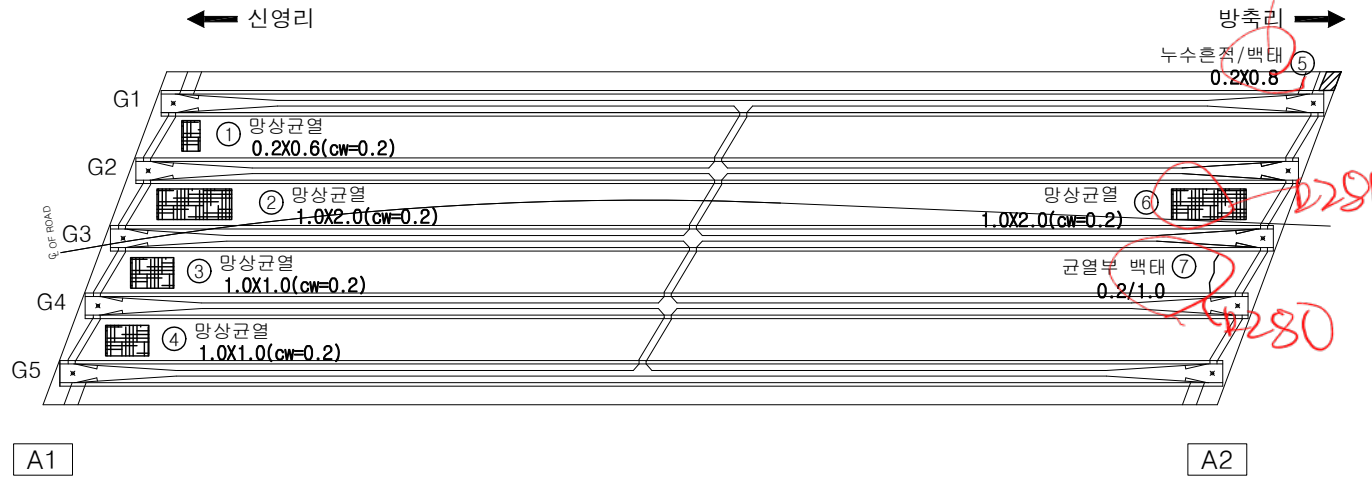
ID : 신영육교 바닥판 하면(S1)

| 번호 | 구분 | 결함 내용 | 손상규모 | | | | | | 비고 |
|---|---|---|---|---|---|---|---|---|---|
| 1 | 신규 | 망상균열 | 0.2 | 0.2 | 0.6 | 1 | 0.12 | m² | - |
| 2 | 신규 | 망상균열 | 0.2 | 1.0 | 2.0 | 1 | 2.0 | m² | - |
| 3 | 신규 | 망상균열 | 0.2 | 1.0 | 1.0 | 1 | 1.0 | m² | - |
| 4 | 신규 | 망상균열 | 0.2 | 1.0 | 1.0 | 1 | 1.0 | m² | - |
| 5 | 신규 | 누수흔적/백태 | - | 0.2 | 0.8 | 1 | 0.16 | m² | - |
| 6 | 신규 | 망상균열 | 0.2 | 1.0 | 2.0 | 1 | 2.0 | m² | - |
| 7 | 신규 | 균열부 백태 | 0.2 | - | 1.0 | 1 | 1.0 | m | - |
