## 34. 안중IC R-A2교

| 용역명 | 서부내륙고속도로 2025년 시설물 정기안전점검 용역(하반기) |
| 시설물명 | 안중IC R-A2교 |

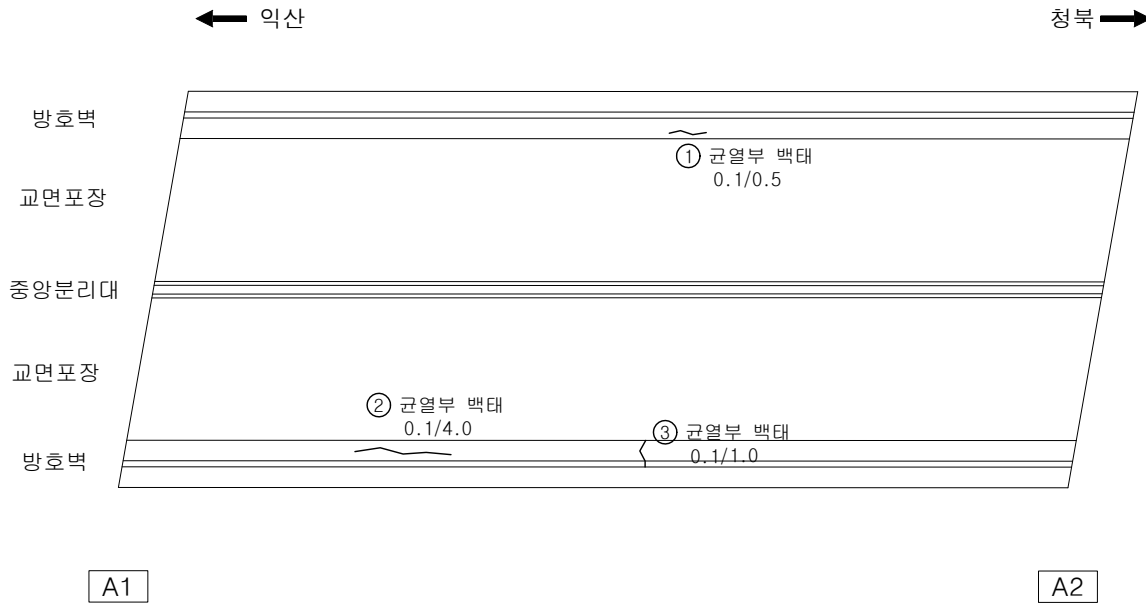
ID : 안중IC R-A2교 바닥판 상면(S1)

| 번호 | 구분 | 결함 내용 | 손상규모 | | | | | | 비고 |
|---|---|---|---|---|---|---|---|---|---|
| 1 | 신규 | 균열부 백태 | 0.1 | - | 0.5 | 1 | 0.5 | m | - |
| 2 | 신규 | 균열부 백태 | 0.1 | - | 4.0 | 1 | 4.0 | m | - |
| 3 | 신규 | 균열부 백태 | 0.1 | - | 1.0 | 1 | 1.0 | m | - |

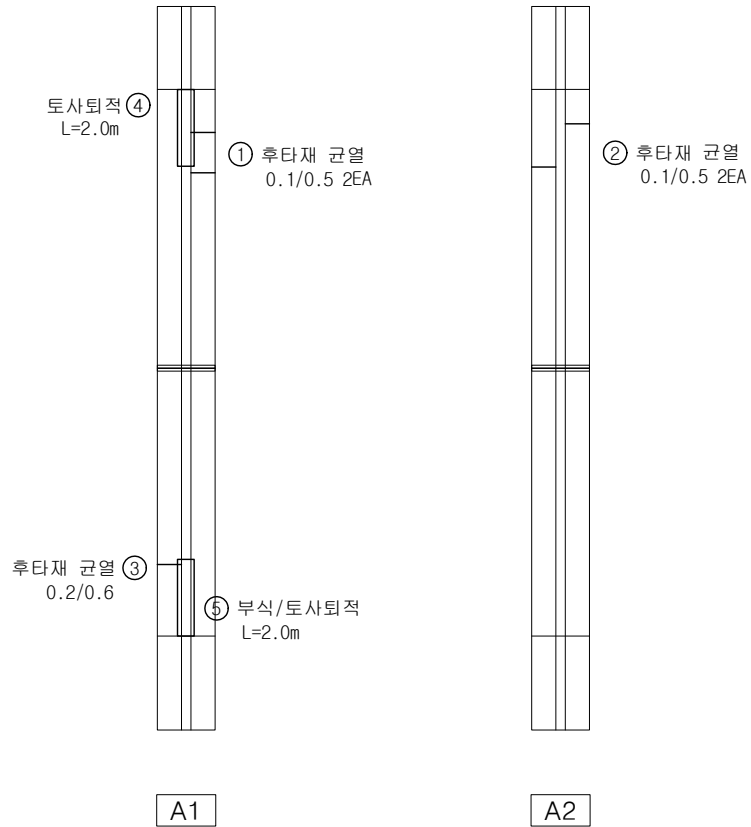
ID : 안중IC R-A2교 신축이음부

| 번호 | 구분 | 결함 내용 | 손상규모 | | | | | | 비고 |
|---|---|---|---|---|---|---|---|---|---|
| 1 | 신규 | 후타재 균열 | 0.1 | - | 0.5 | 2 | 1.0 | m | - |
| 2 | 신규 | 후타재 균열 | 0.1 | - | 0.5 | 2 | 1.0 | m | - |
| 3 | 신규 | 후타재 균열 | 0.2 | - | 0.6 | 1 | 0.6 | m | - |
| 4 | 신규 | 토사퇴적 | - | - | 2.0 | 1 | 2.0 | m | - |
| 5 | 신규 | 부식/토사퇴적 | - | - | 2.0 | 1 | 2.0 | m | - |

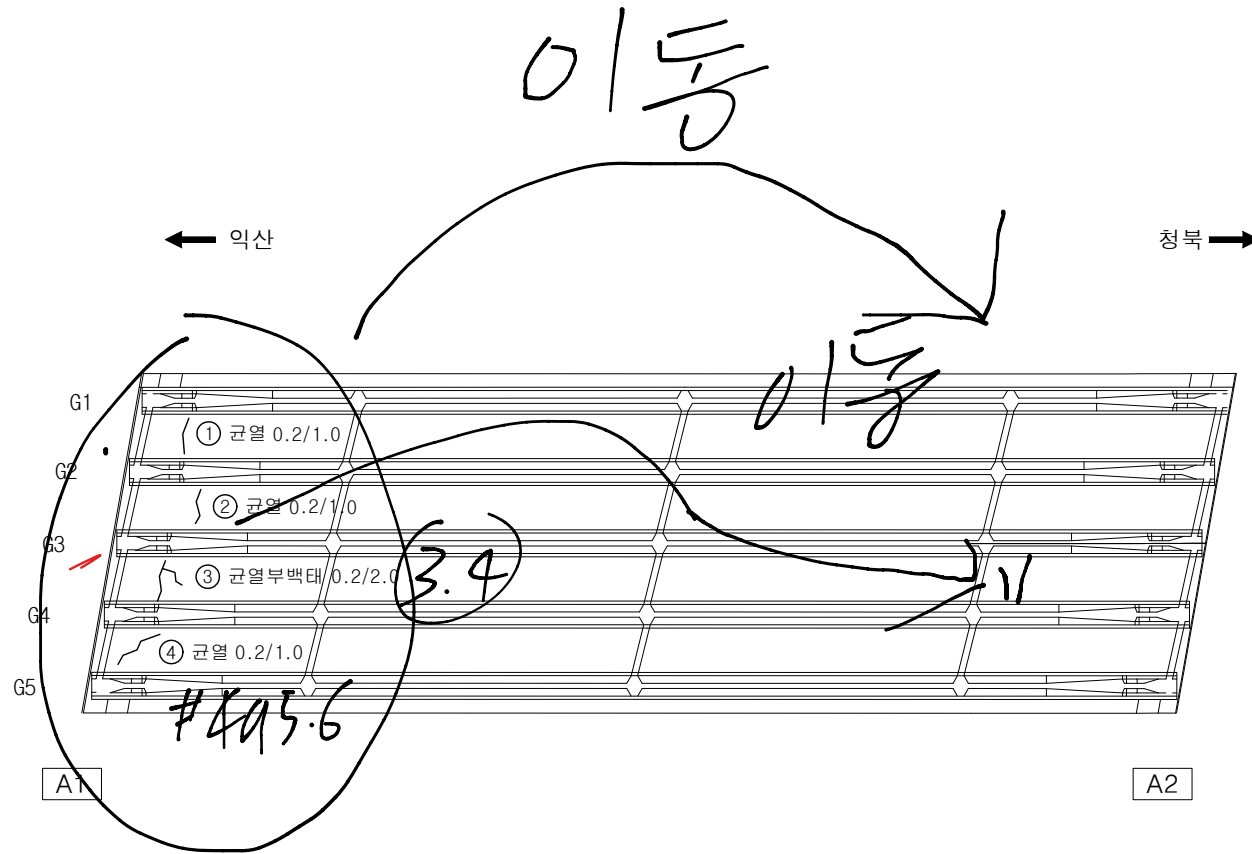
ID : 안중IC R-A2교 바닥판 하면(S1)

| 번호 | 구분 | 결함 내용 | 손상규모 | | | | | | 비고 |
|---|---|---|---|---|---|---|---|---|---|
| 1 | 신규 | 균열 | 0.2 | - | 1.0 | 1 | 1.0 | m | - |
| 2 | 신규 | 균열 | 0.2 | - | 1.0 | 1 | 1.0 | m | - |
| 3 | 신규 | 균열부 백태 | 0.2 | - | 2.0 | 1 | 2.0 | m | - |
| 4 | 신규 | 균열 | 0.2 | - | 1.0 | 1 | 1.0 | m | - |

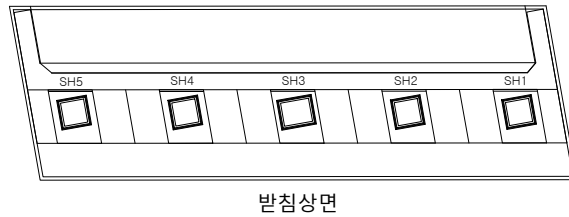
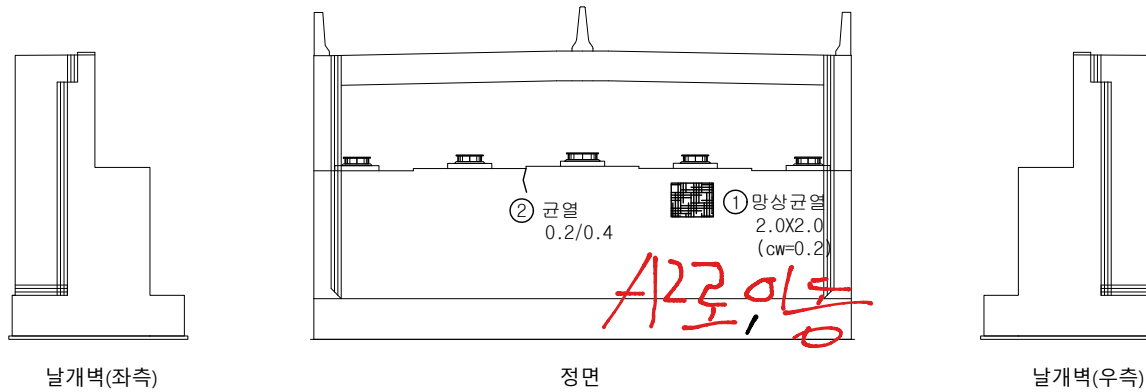
ID : 안중IC R-A2교 교대(A1)

| 번호 | 구분 | 결함 내용 | 손상규모 | | | | | | 비고 |
|---|---|---|---|---|---|---|---|---|---|
| 1 | 신규 | 망상균열 | 0.2 | 2.0 | 2.0 | 1 | 4.0 | m <sup>2</sup> | - |
| 2 | 신규 | 균열 | 0.2 | - | 0.4 | 1 | 0.4 | m | - |
