# 35. 양사1교

| 용역명 | 서부내륙고속도로 2025년 시설물 정기안전점검 용역(하반기) |
| 시설물명 | 양사1교 |

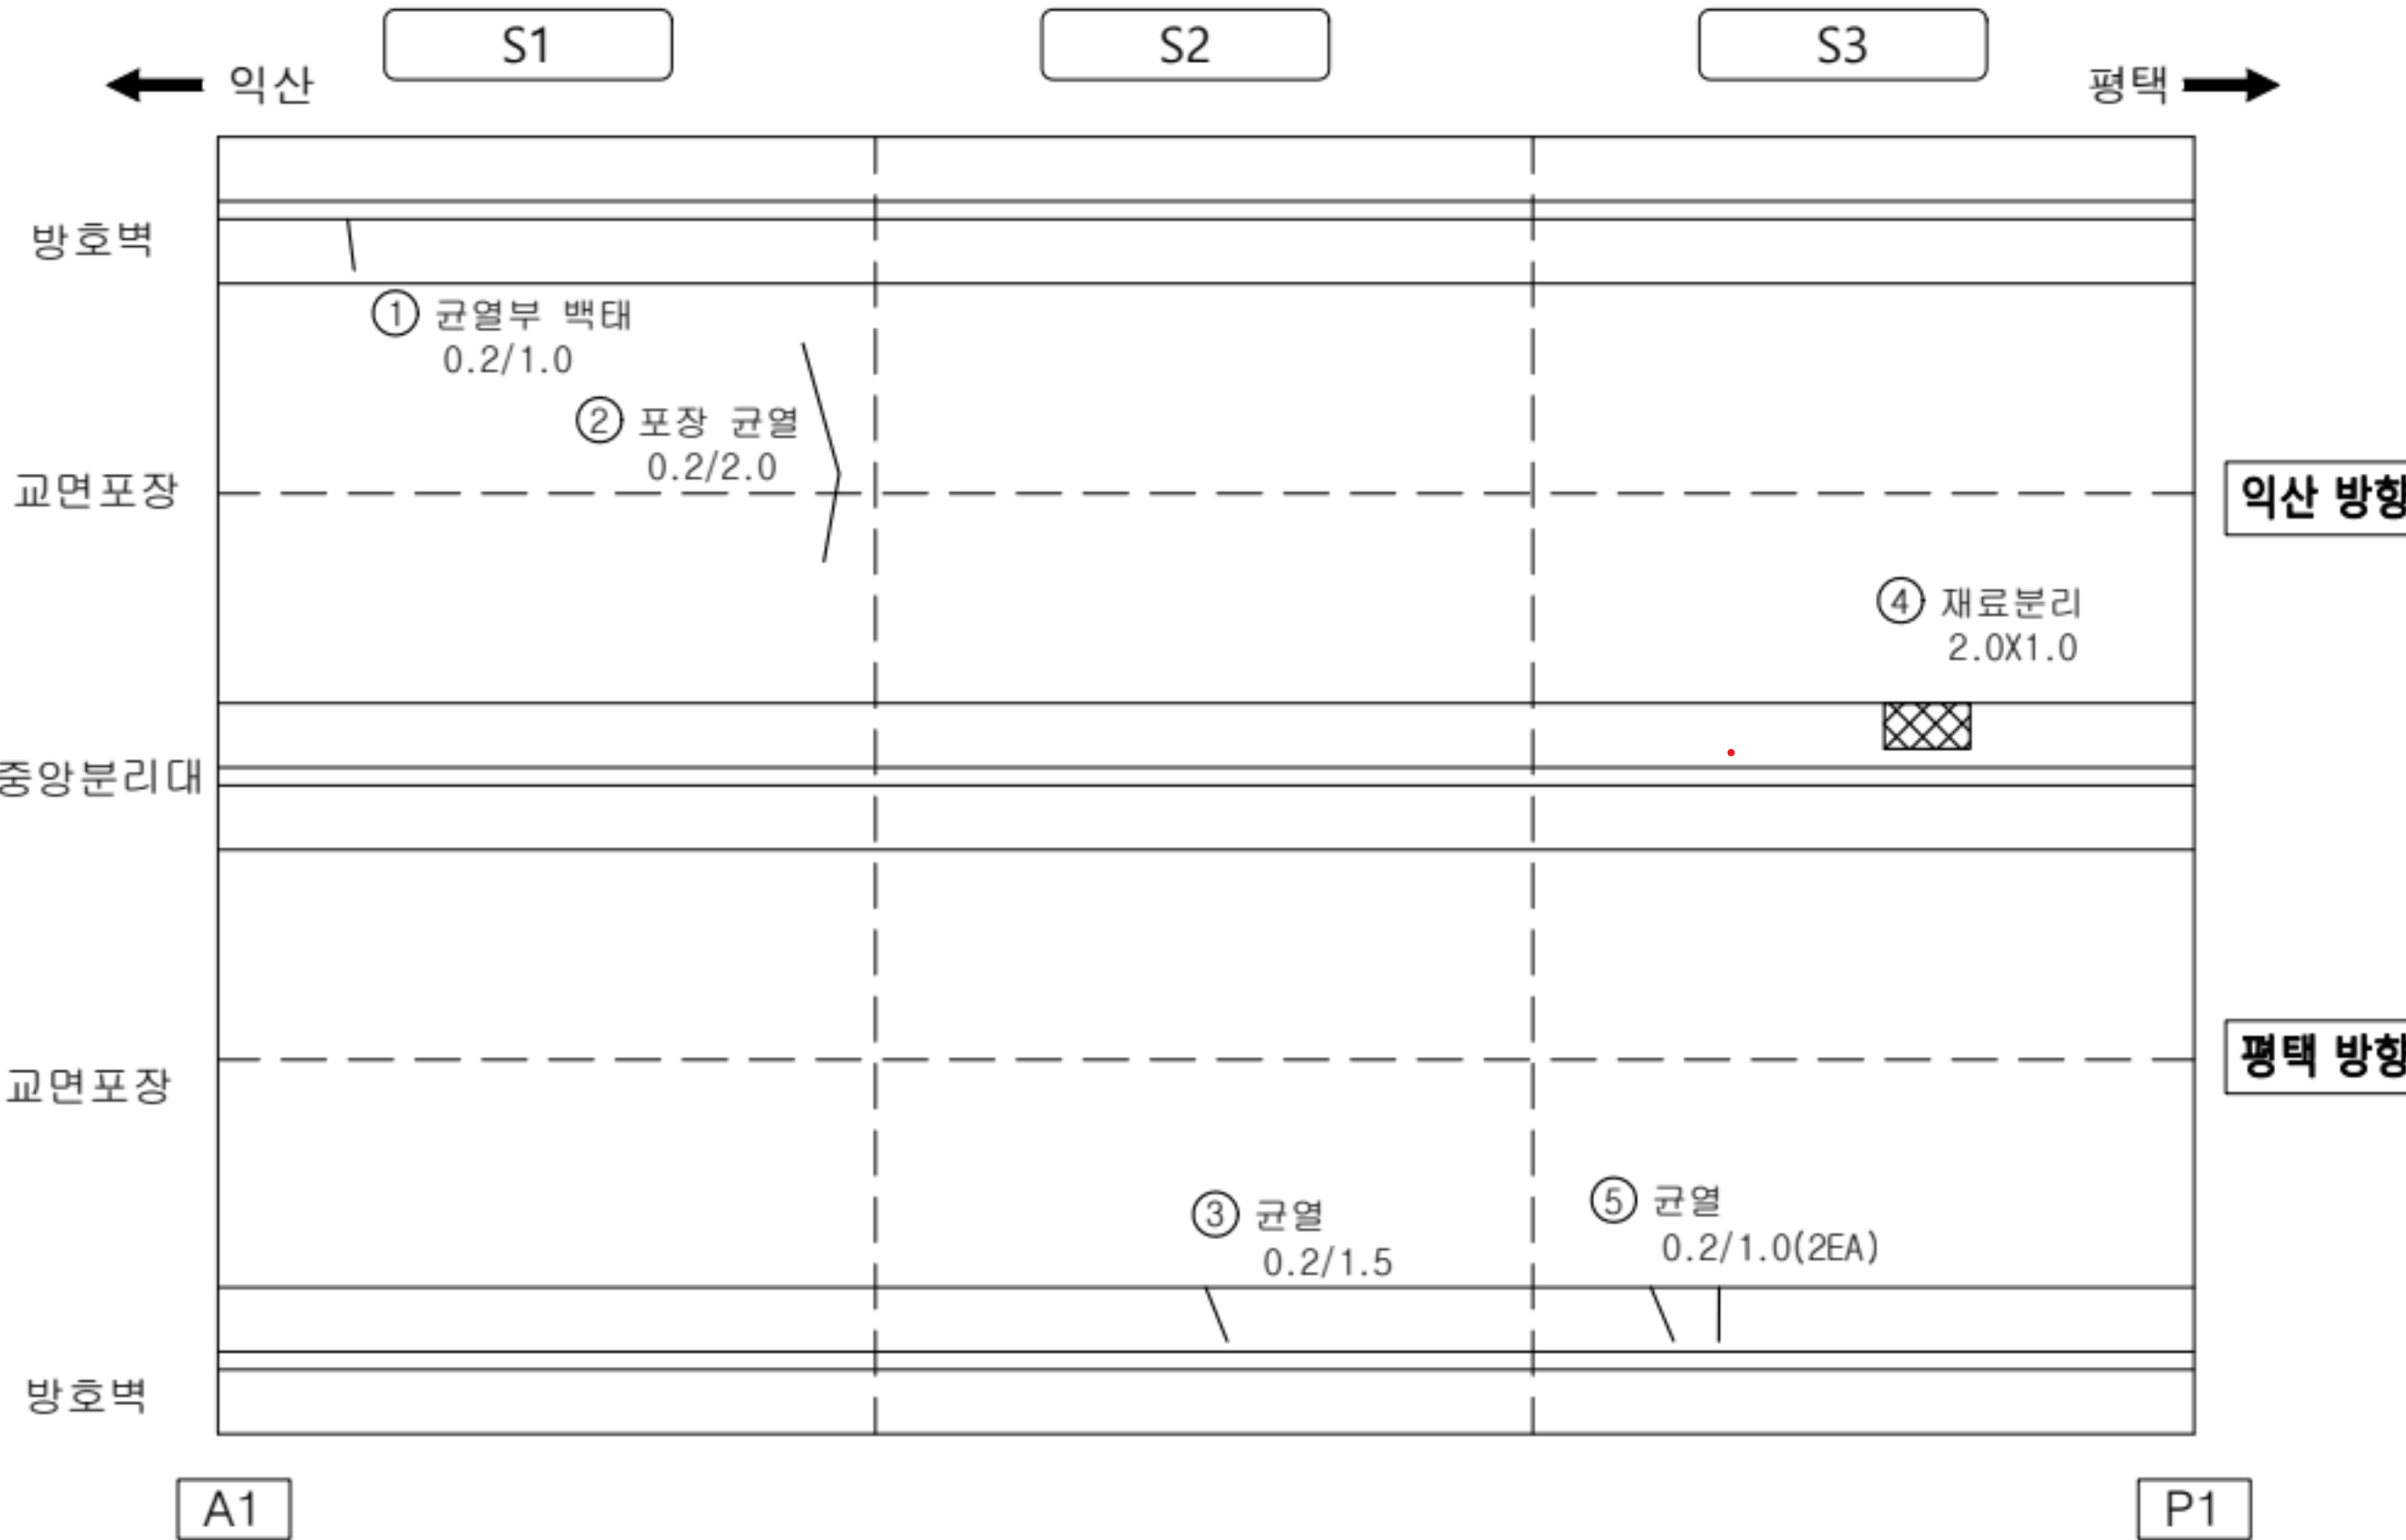
ID : 양사1교 바닥판 상면(S1)

| 번호 | 구분 | 결함 내용 | 손상규모 | | | | | | 비고 |
|---|---|---|---|---|---|---|---|---|---|
| 1 | 신규 | 균열부 백태 | 0.2 | - | 1.0 | 1 | 1.0 | m | - |
| 2 | 신규 | 포장 균열 | 0.2 | - | 2.0 | 1 | 2.0 | m | - |
| 3 | 신규 | 균열 | 0.2 | - | 1.5 | 1 | 1.5 | m | - |
| 4 | 신규 | 재료분리 | - | 2.0 | 1.0 | 1 | 2.0 | m² | - |
| 5 | 신규 | 균열 | 0.2 | - | 1.0 | 2 | 2.0 | m | - |

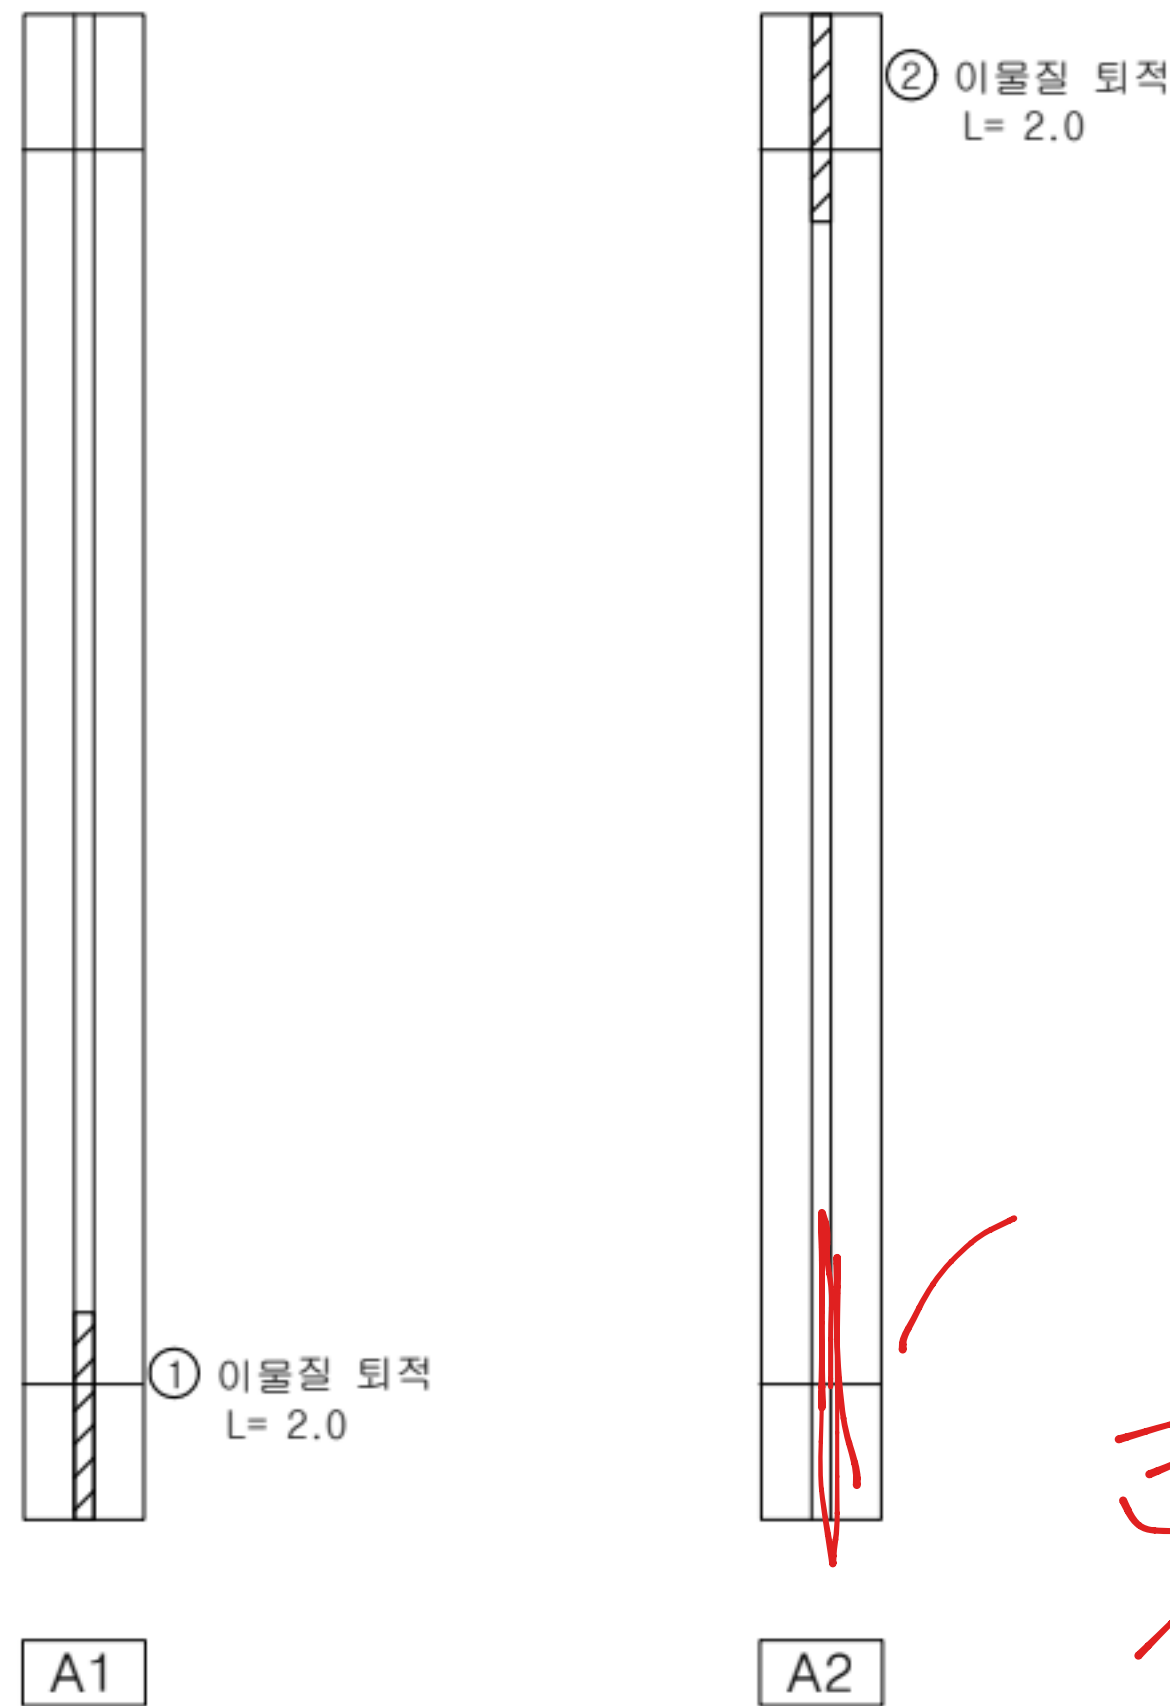
ID : 양사1교 신축이음부

| 번호 | 구분 | 결함 내용 | 손상규모 | | | | | | 비고 |
|---|---|---|---|---|---|---|---|---|---|
| 1 | 신규 | 이물질 퇴적 | - | - | 2.0 | 1 | 2.0 | m | - |
| 2 | 신규 | 이물질 퇴적 | - | - | 2.0 | 1 | 2.0 | m | |

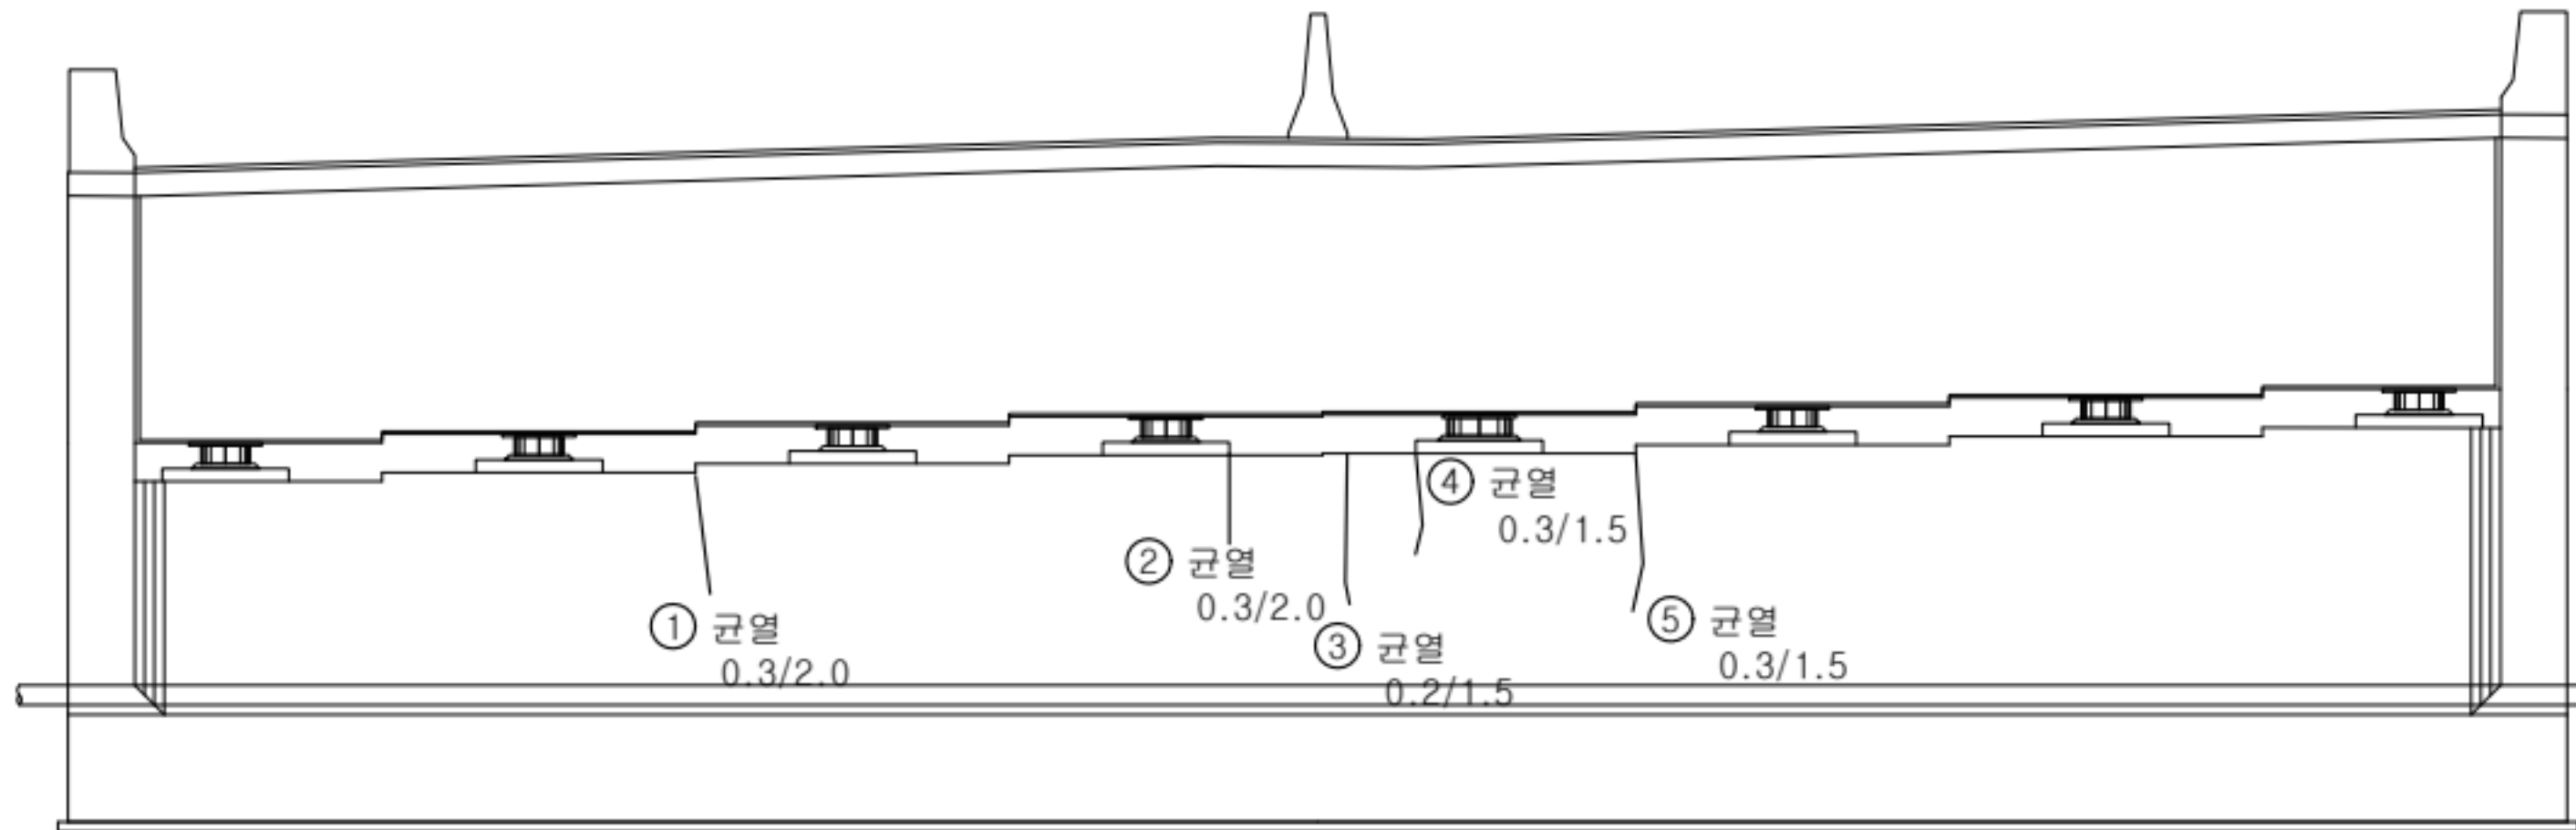
ID : 양사1교 교대(A1)

| 번호 | 구분 | 결함 내용 | 손상규모 | | | | | | 비고 |
|---|---|---|---|---|---|---|---|---|---|
| 1 | 신규 | 균열 | 0.3 | - | 2.0 | 1 | 2.0 | m | - |
| 2 | 신규 | 균열 | 0.3 | - | 2.0 | 1 | 2.0 | m | - |
| 3 | 신규 | 균열 | 0.2 | - | 1.5 | 1 | 1.5 | m | - |
| 4 | 신규 | 균열 | 0.3 | - | 1.5 | 1 | 1.5 | m | - |
| 5 | 신규 | 균열 | 0.3 | - | 1.5 | 1 | 1.5 | m | - |

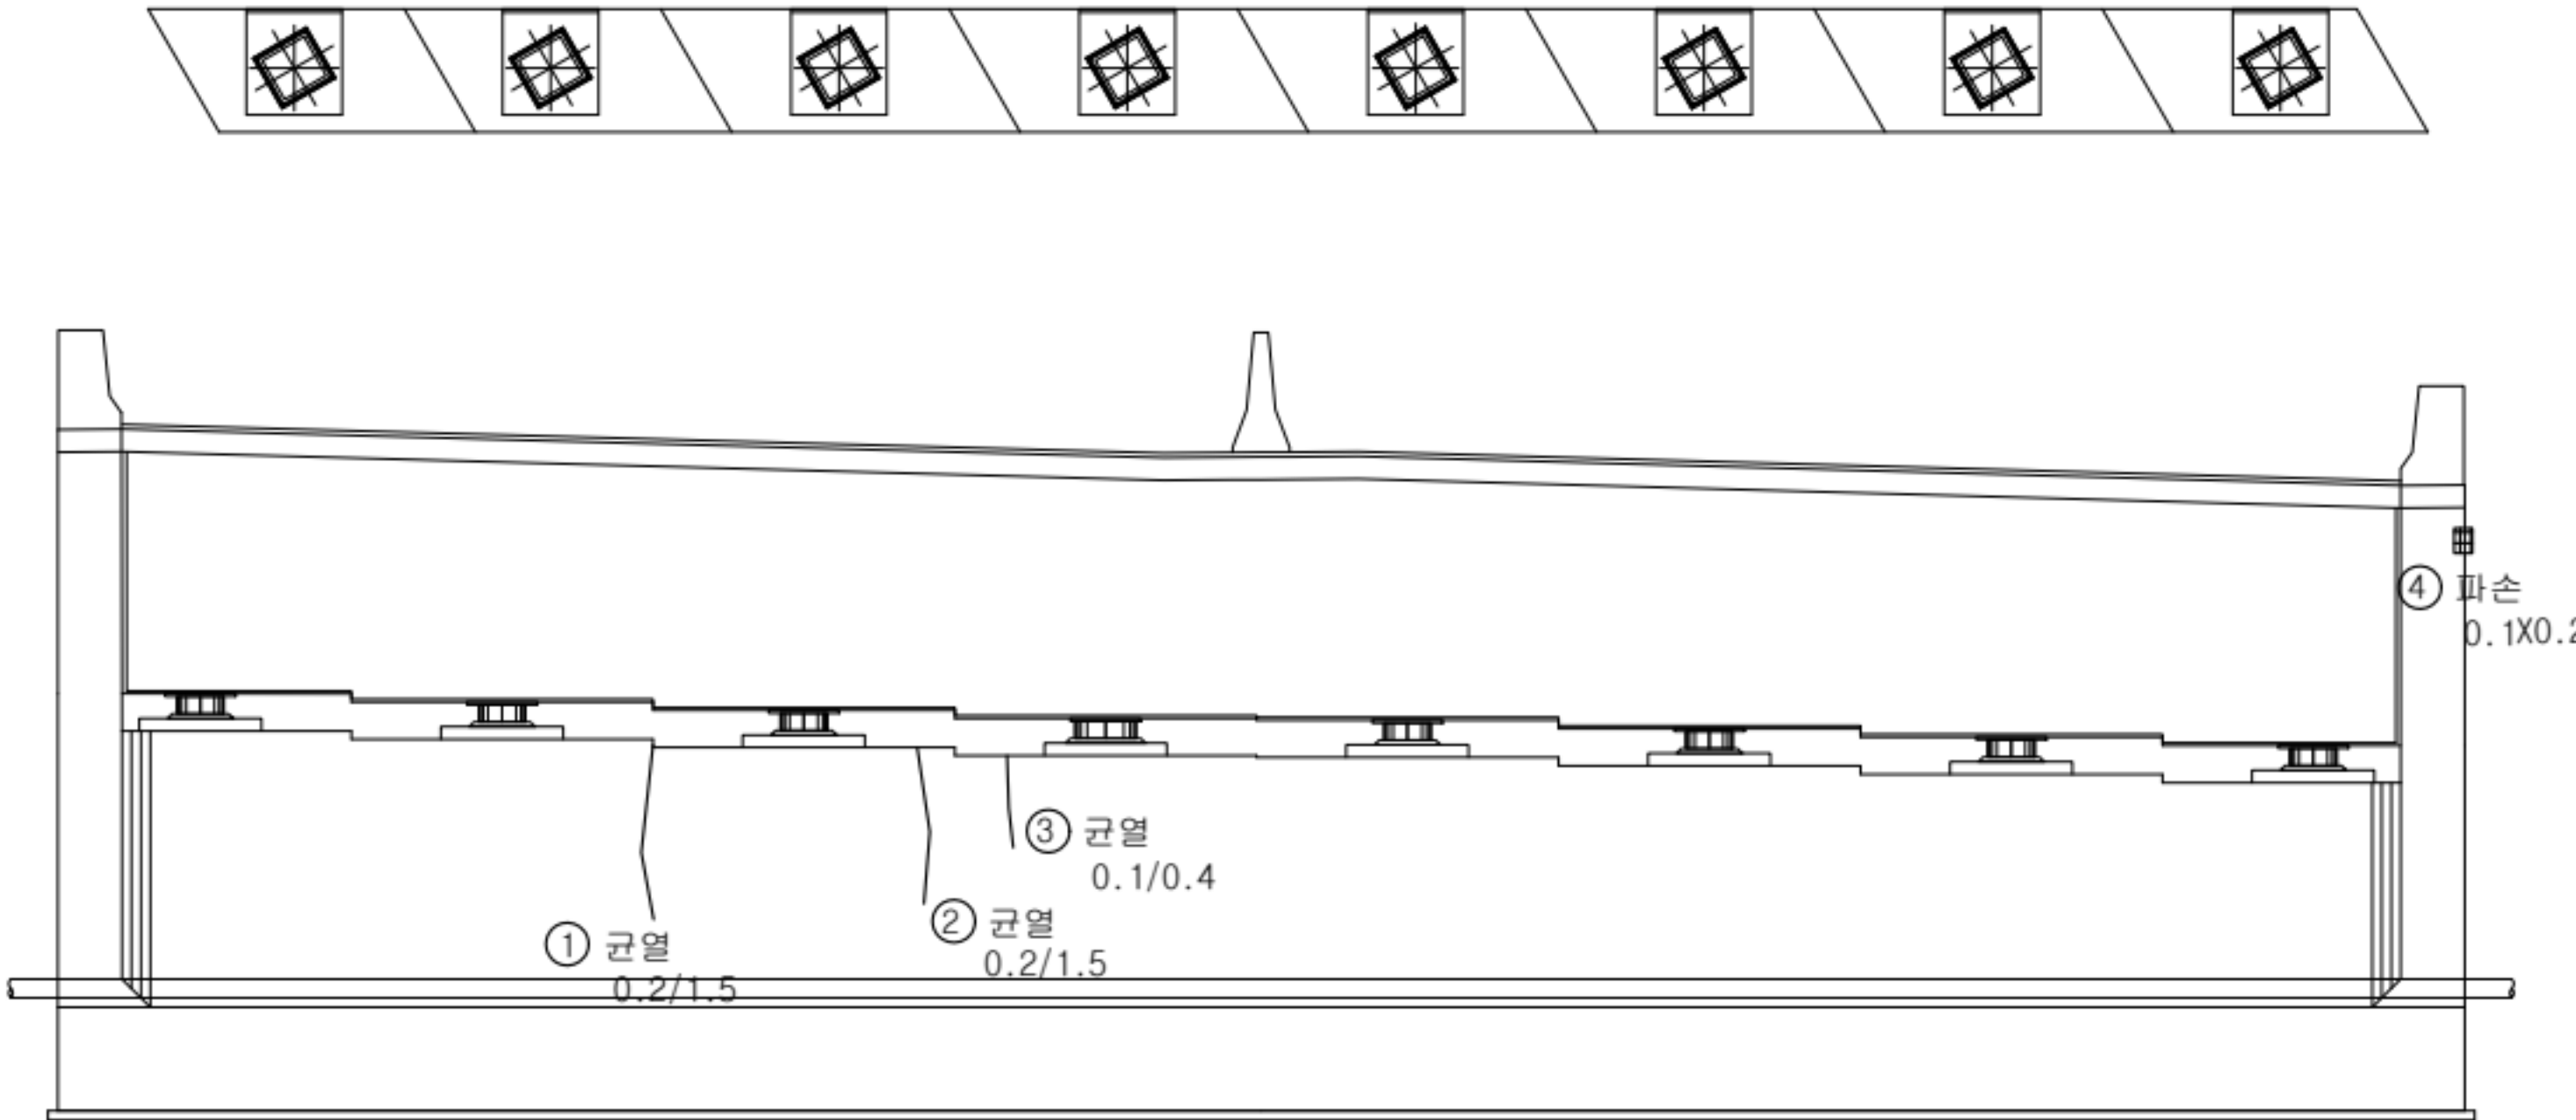
ID : 양사1교 교대(A2)

| 번호 | 구분 | 결함 내용 | 손상규모 | | | | | | 비고 |
|---|---|---|---|---|---|---|---|---|---|
| 1 | 신규 | 균열 | 0.2 | - | 1.5 | 1 | 1.5 | m | - |
| 2 | 신규 | 균열 | 0.2 | - | 1.5 | 1 | 1.5 | m | - |
| 3 | 신규 | 균열 | 0.1 | - | 0.4 | 1 | 0.4 | m | - |
| 4 | 신규 | 파손 | - | 0.1 | 0.2 | 1 | 0.02 | m² | - |

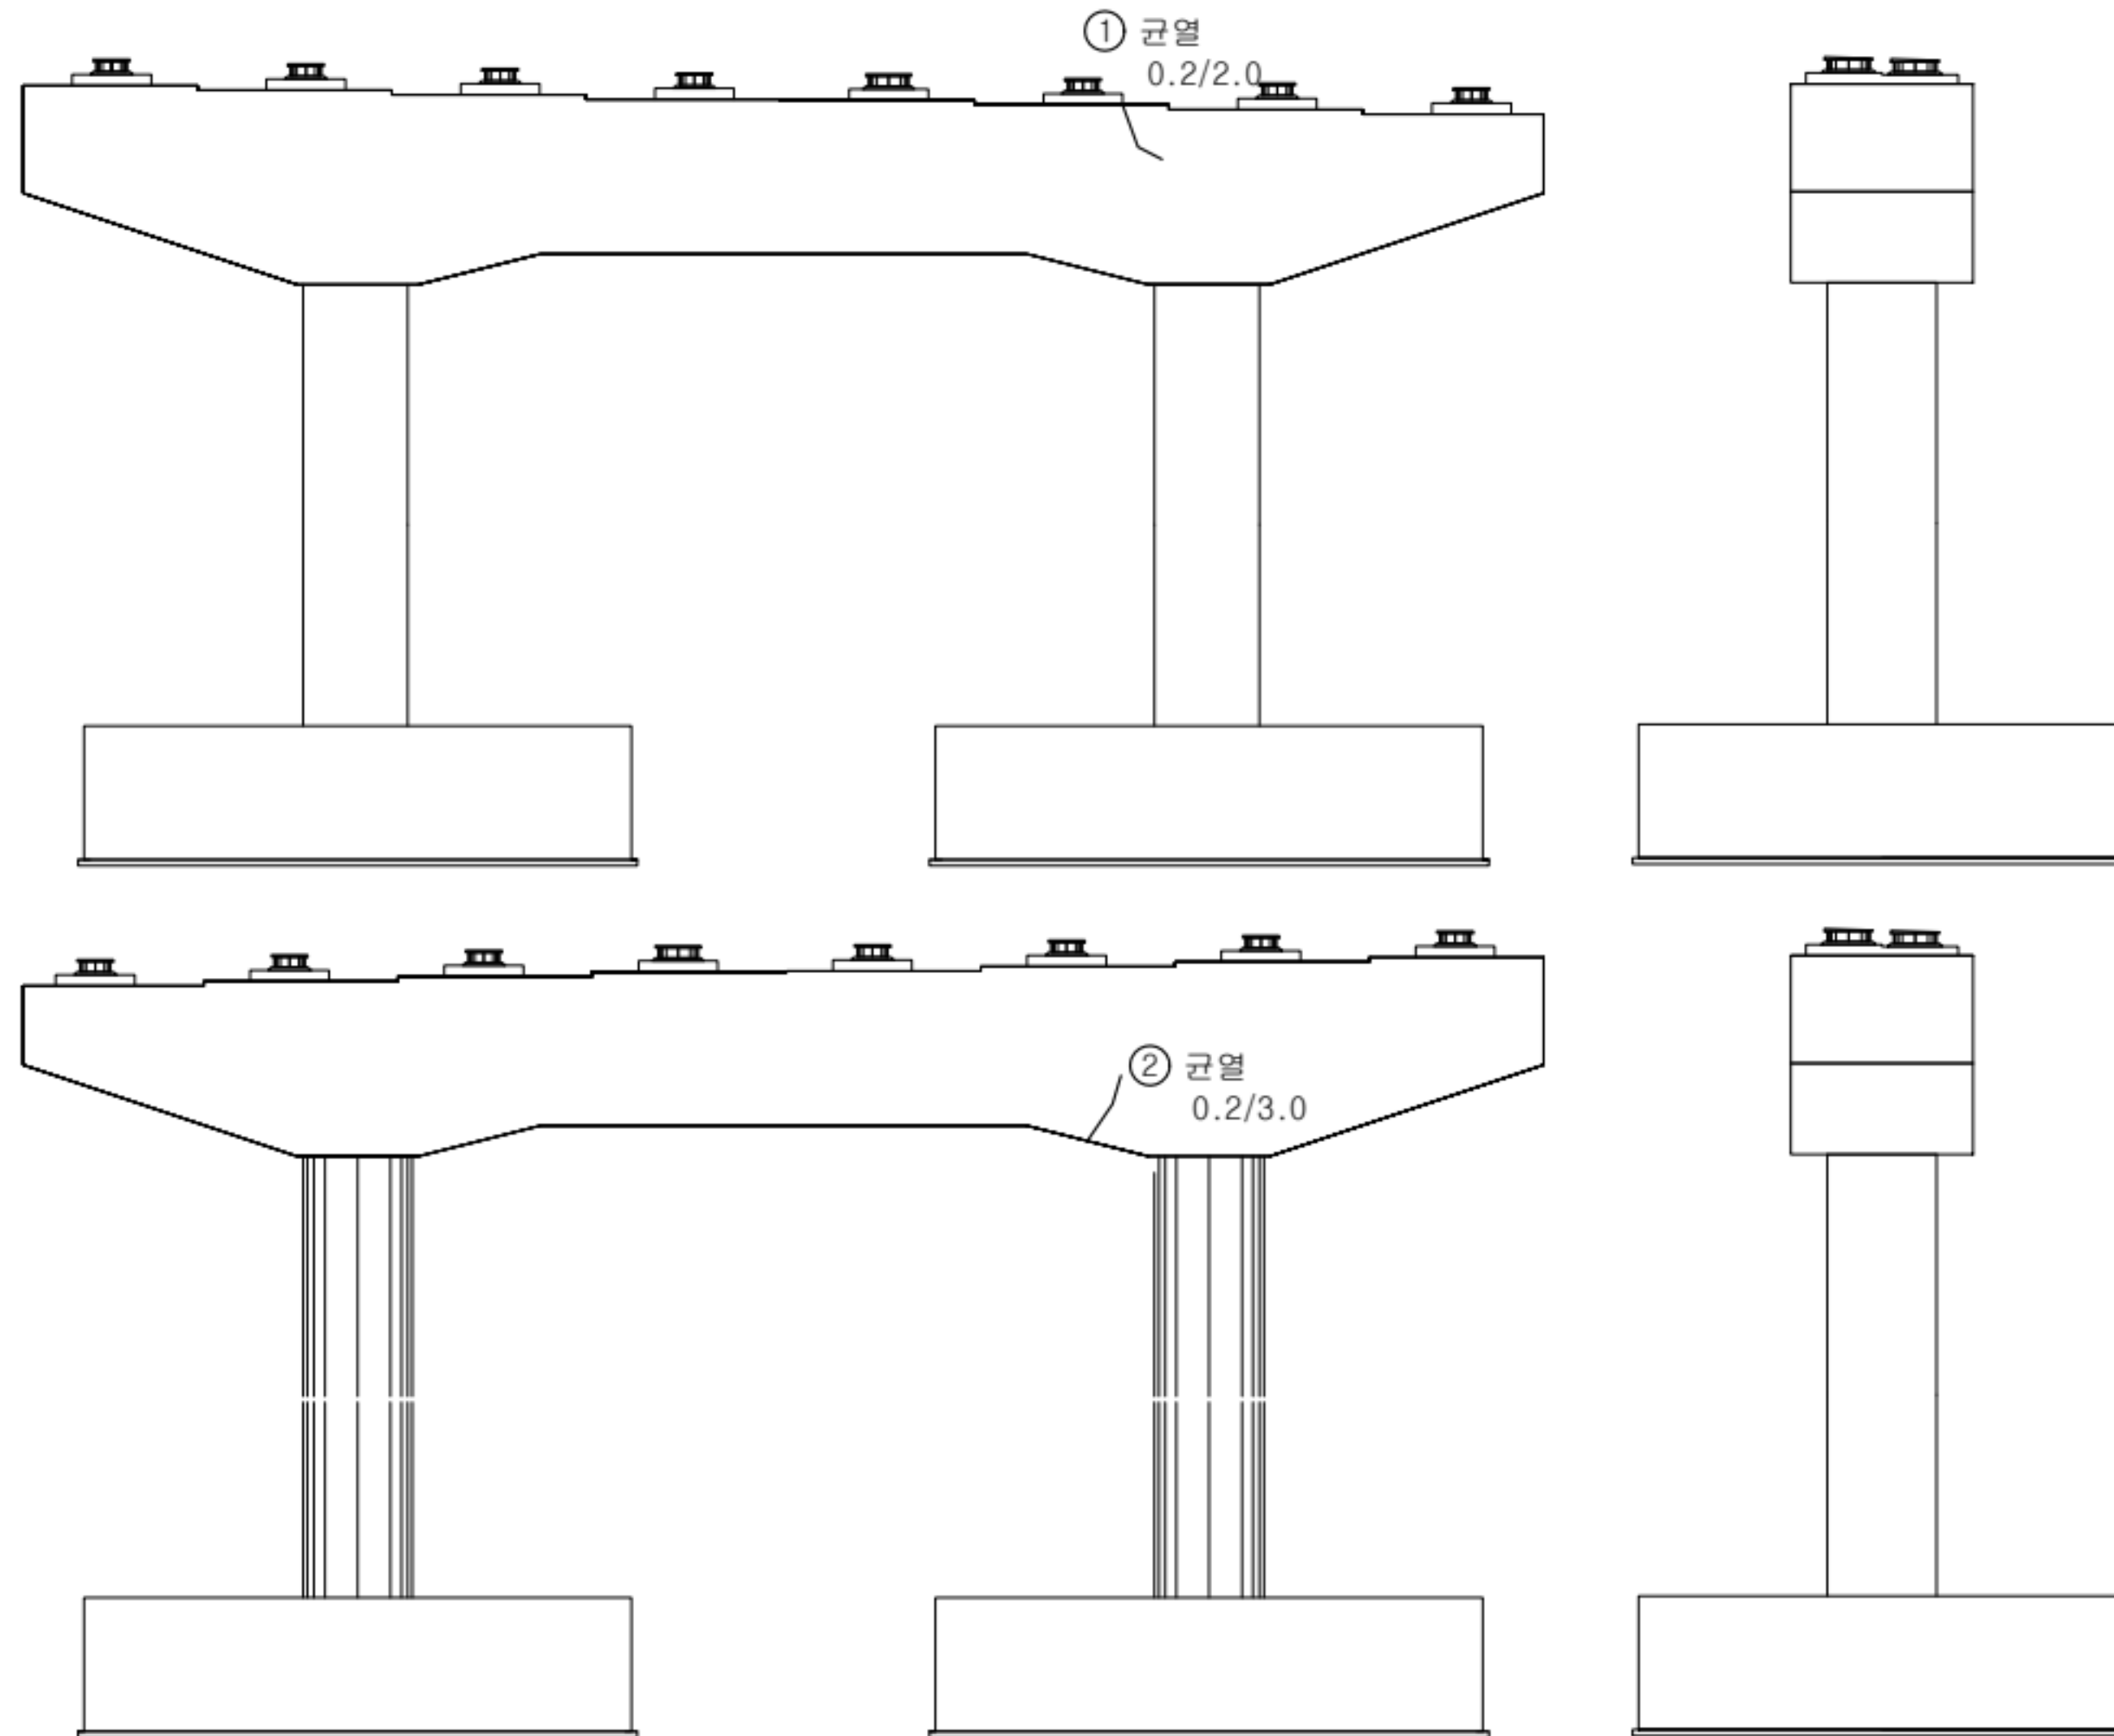
ID : 양사1교 교각(P1)

| 번호 | 구분 | 결함 내용 | 손상규모 | | | | | | 비고 |
|---|---|---|---|---|---|---|---|---|---|
| 1 | 신규 | 균열 | 0.2 | - | 2.0 | 1 | 2.0 | m | - |
| 2 | 신규 | 균열 | 0.2 | - | 3.0 | 1 | 3.0 | m | - |
