## 35. 양사1교

| 용역명 | 서부내륙고속도로 2025년 시설물 정기안전점검 용역(하반기) |

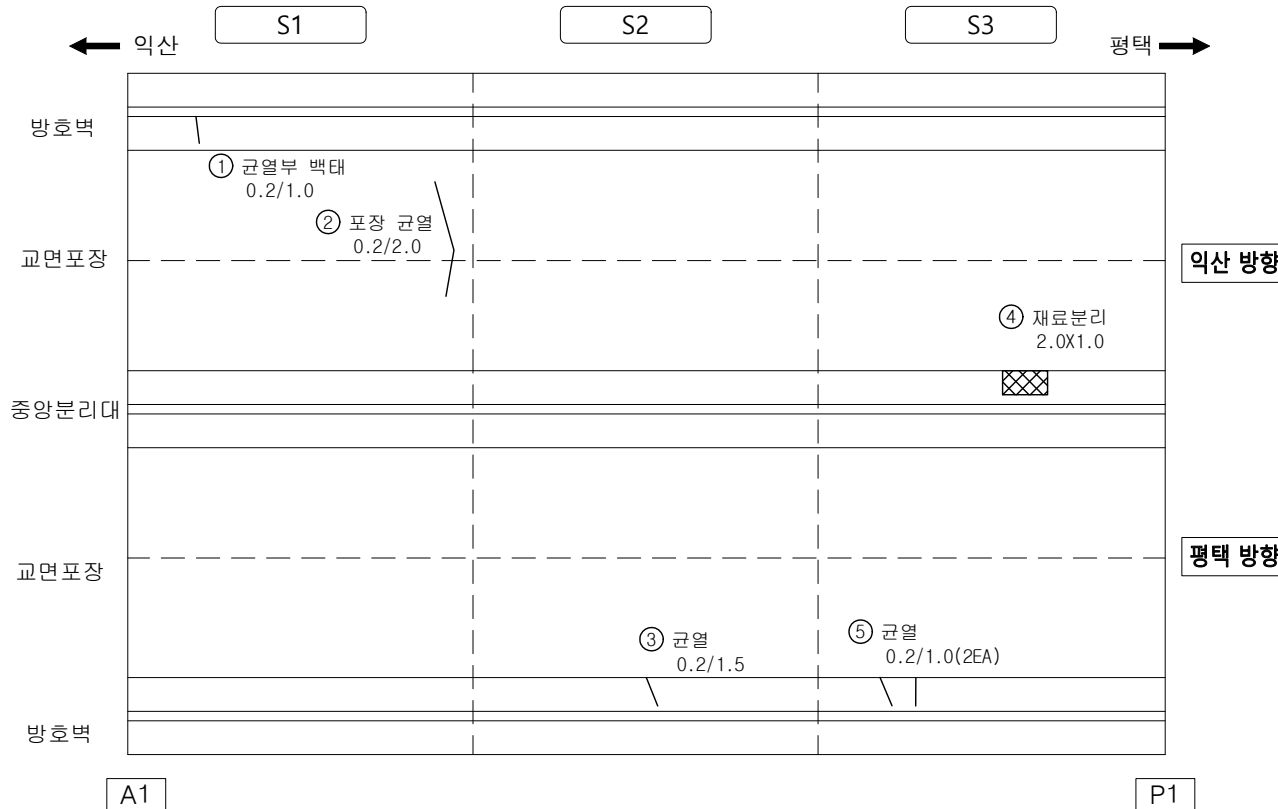
ID : 양사1교 바닥판 상면(S1)

| 번호 | 구분 | 결함 내용 | 손상규모 | | | | | | 비고 |
|---|---|---|---|---|---|---|---|---|---|
| 1 | 신규 | 균열부 백태 | 0.2 | - | 1.0 | 1 | 1.0 | m | - |
| 2 | 신규 | 포장 균열 | 0.2 | - | 2.0 | 1 | 2.0 | m | - |
| 3 | 신규 | 균열 | 0.2 | - | 1.5 | 1 | 1.5 | m | - |
| 4 | 신규 | 재료분리 | - | 2.0 | 1.0 | 1 | 2.0 | m² | - |
| 5 | 신규 | 균열 | 0.2 | - | 1.0 | 2 | 2.0 | m | - |

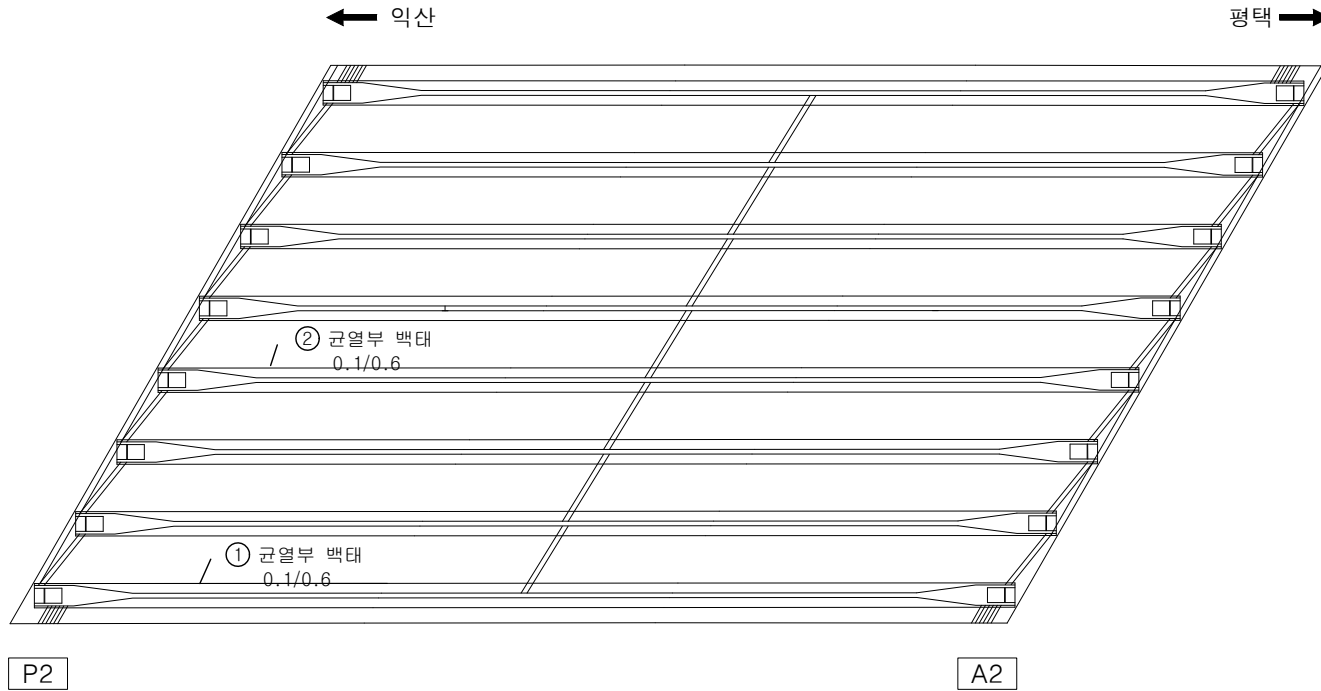
ID : 양사1교 바닥판 하면(S3)

| 번호 | 구분 | 결함 내용 | 손상규모 | | | | | | 비고 |
|---|---|---|---|---|---|---|---|---|---|
| 1 | 신규 | 균열부 백태 | 0.1 | - | 0.6 | 1 | 0.6 | m | |
| 2 | 신규 | 균열부 백태 | 0.1 | - | 0.6 | 1 | 0.6 | m | |

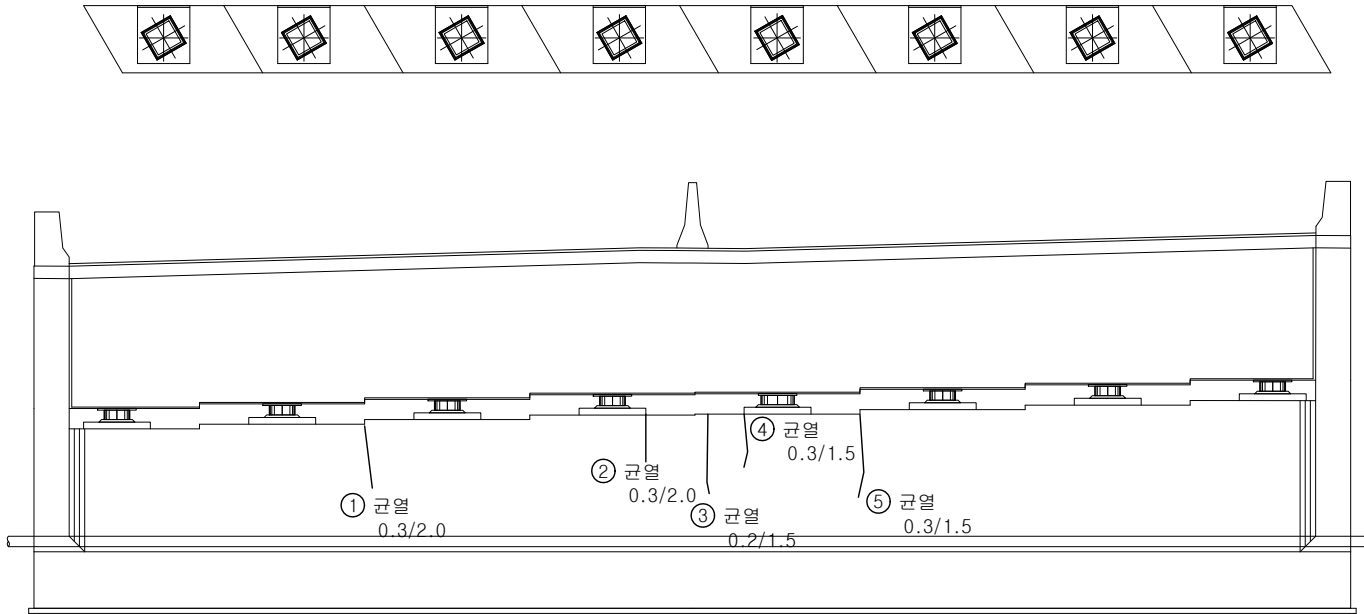
ID : 양사1교 교대(A1)

| 번호 | 구분 | 결함 내용 | 손상규모 | | | | | | 비고 |
|---|---|---|---|---|---|---|---|---|---|
| 1 | 신규 | 균열 | 0.3 | - | 2.0 | 1 | 2.0 | m | - |
| 2 | 신규 | 균열 | 0.3 | - | 2.0 | 1 | 2.0 | m | - |
| 3 | 신규 | 균열 | 0.2 | - | 1.5 | 1 | 1.5 | m | - |
| 4 | 신규 | 균열 | 0.3 | - | 1.5 | 1 | 1.5 | m | - |
| 5 | 신규 | 균열 | 0.3 | - | 1.5 | 1 | 1.5 | m | - |

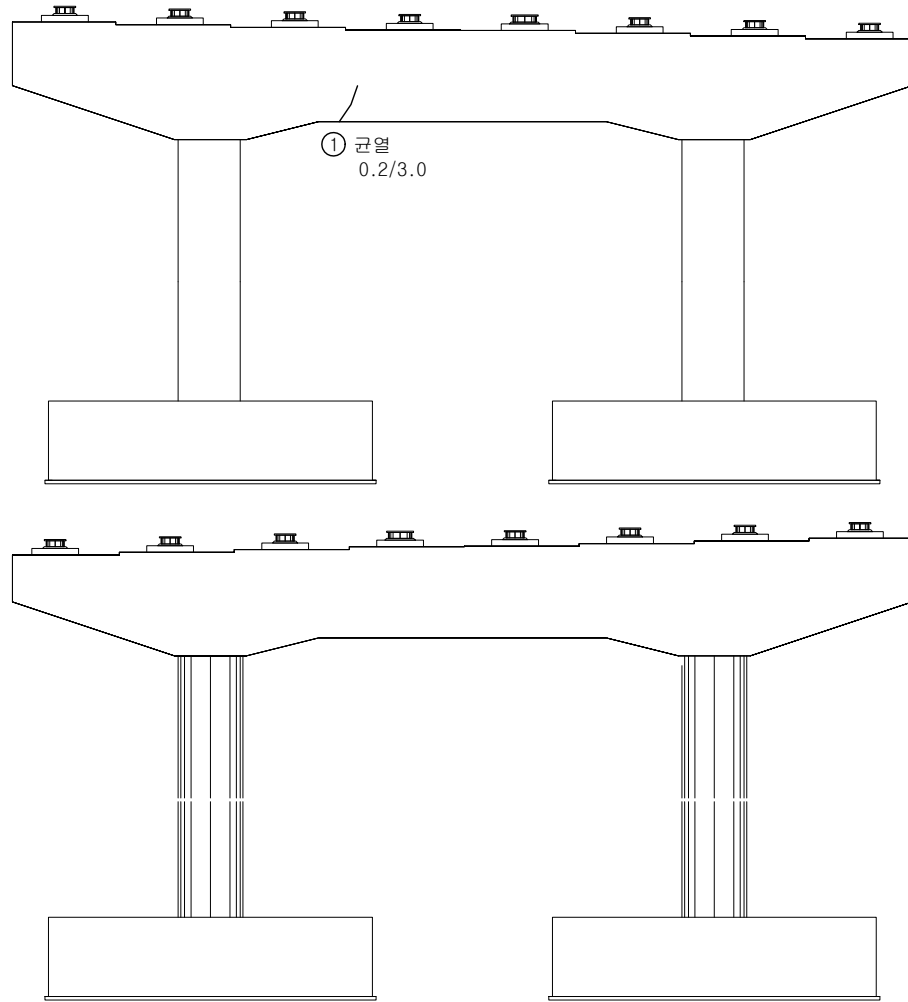
ID : 양사1교 교각(P2)

| 번호 | 구분 | 결함 내용 | 손상규모 | | | | | | 비고 |
|---|---|---|---|---|---|---|---|---|---|
| 1 | 신규 | 균열 | 0.2 | - | 3.0 | 1 | 3.0 | m | - |
