# 35. 양사1교

| 범 | | 군 열 | | 망상군열 | | 재료분리 | 용역명 | 서부내륙고속도로 2025년 시설물 정기안전점검 용역(하반기) | |
| | | 편형/공동 | | 막리, 막학/파손 | | 시공이음/총분리 | 시설물명 | 양사1교 | |

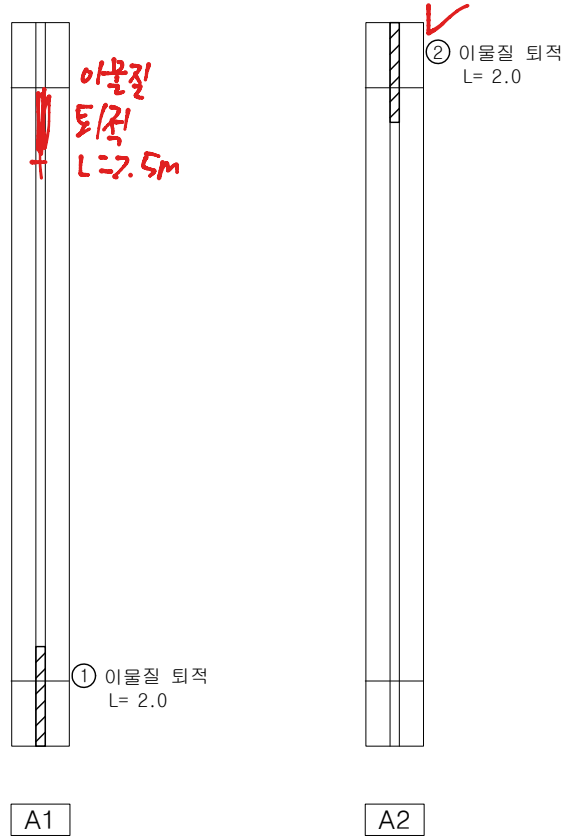
ID : 양사1교 신축이음부

| 번호 | 구분 | 결함 내용 | 손상규모 | | | | | | 비고 |
|---|---|---|---|---|---|---|---|---|---|
| 1 | 신규 | 이물질 퇴적 | - | - | 2.0 | 1 | 2.0 | m | - |
| 2 | 신규 | 이물질 퇴적 | - | - | 2.0 | 1 | 2.0 | m | |

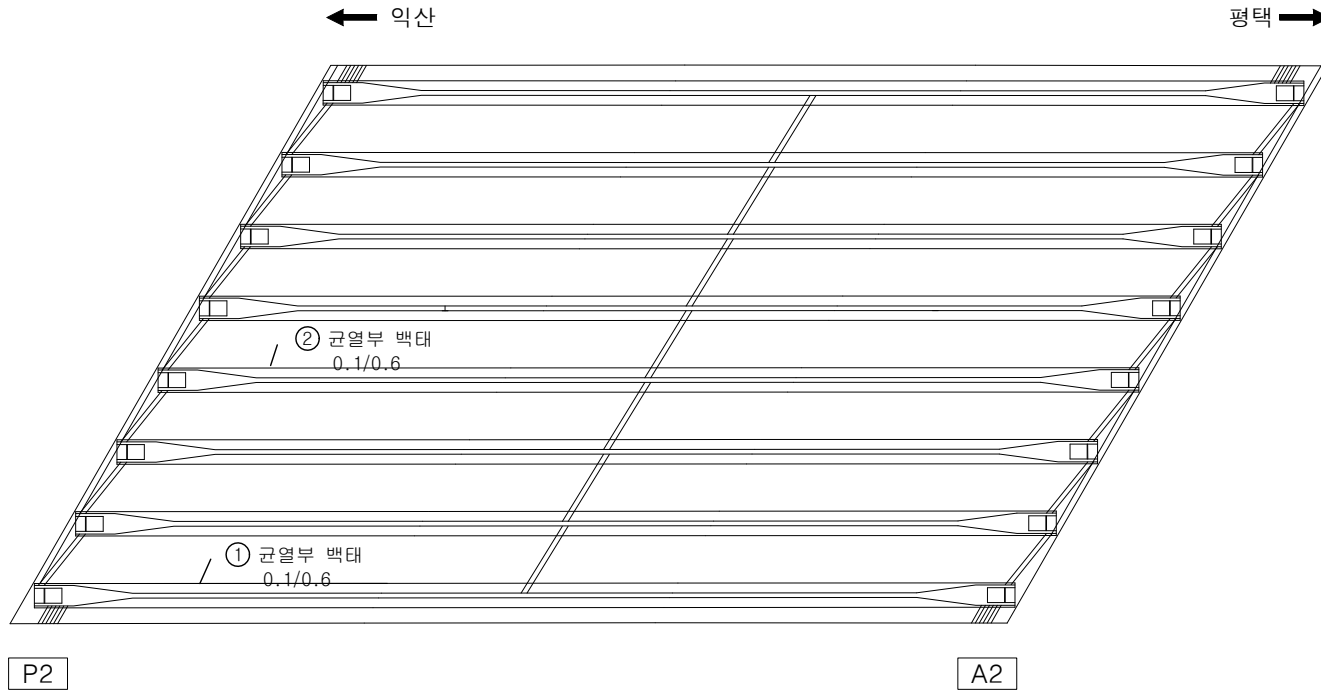
ID : 양사1교 바닥판 하면(S3)

| 번호 | 구분 | 결함 내용 | 손상규모 | | | | | | 비고 |
|---|---|---|---|---|---|---|---|---|---|
| 1 | 신규 | 균열부 백태 | 0.1 | - | 0.6 | 1 | 0.6 | m | |
| 2 | 신규 | 균열부 백태 | 0.1 | - | 0.6 | 1 | 0.6 | m | |

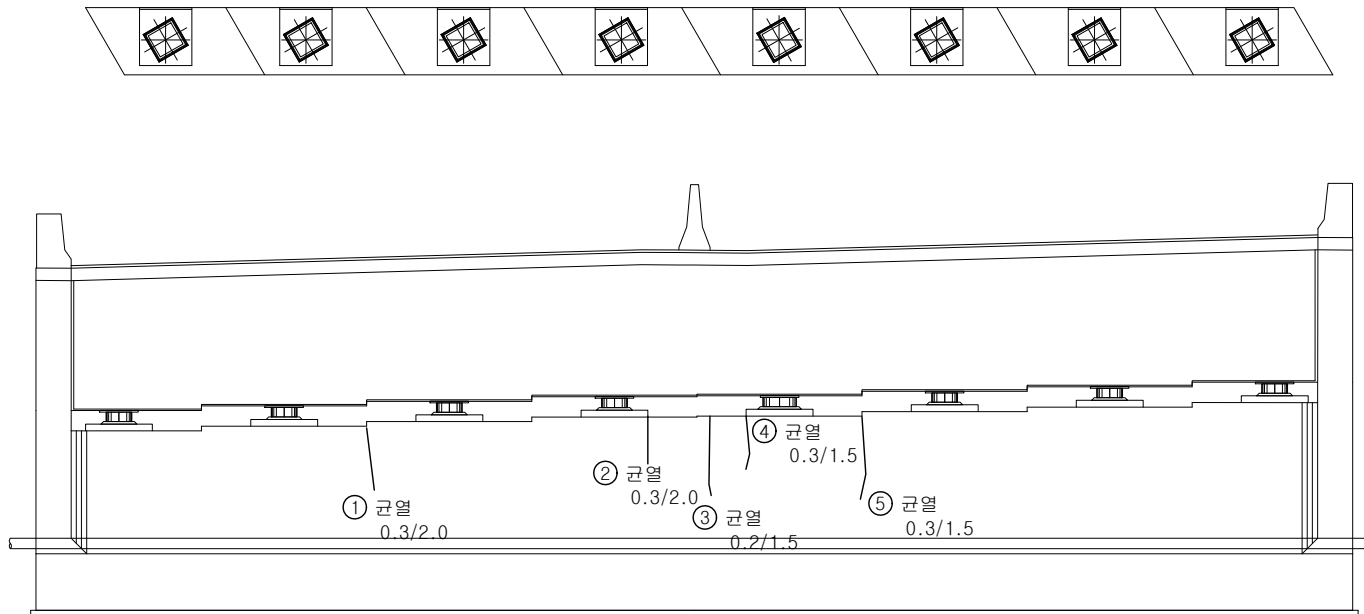
ID : 양사1교 교대(A1)

| 번호 | 구분 | 결함 내용 | 손상규모 | | | | | | 비고 |
|---|---|---|---|---|---|---|---|---|---|
| 1 | 신규 | 균열 | 0.3 | - | 2.0 | 1 | 2.0 | m | - |
| 2 | 신규 | 균열 | 0.3 | - | 2.0 | 1 | 2.0 | m | - |
| 3 | 신규 | 균열 | 0.2 | - | 1.5 | 1 | 1.5 | m | - |
| 4 | 신규 | 균열 | 0.3 | - | 1.5 | 1 | 1.5 | m | - |
| 5 | 신규 | 균열 | 0.3 | - | 1.5 | 1 | 1.5 | m | - |

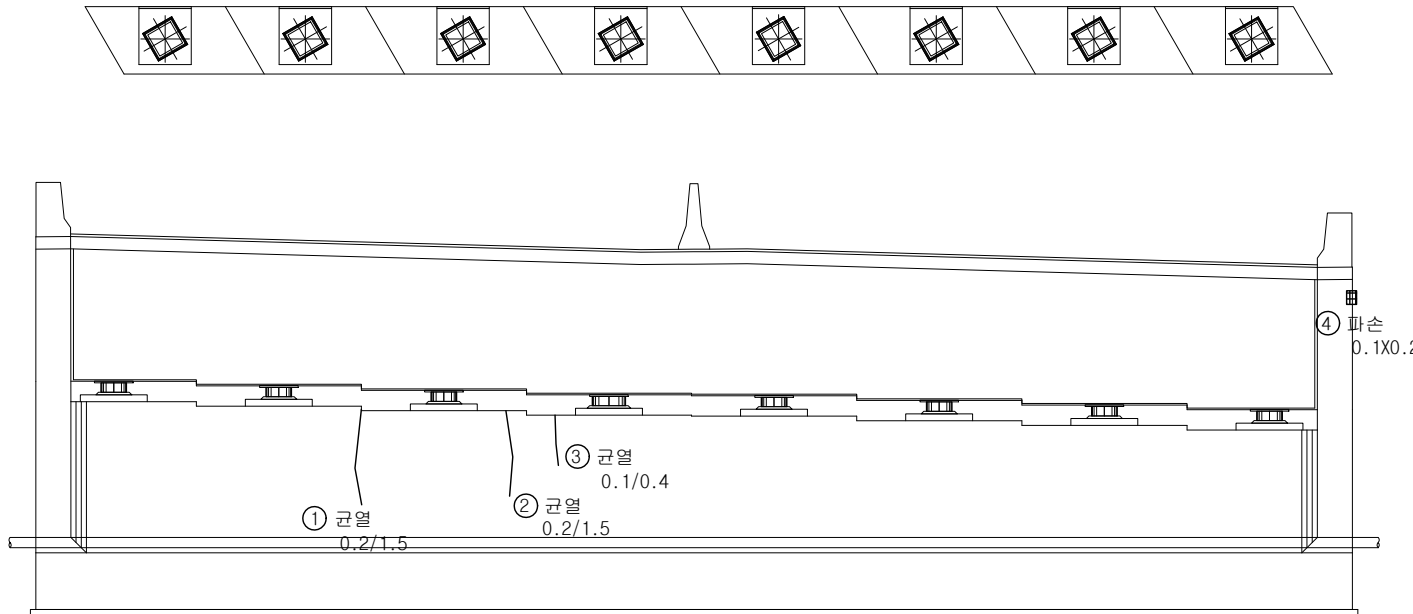
ID : 양사1교 교대(A2)

| 번호 | 구분 | 결함 내용 | 손상규모 | | | | | | 비고 |
|---|---|---|---|---|---|---|---|---|---|
| 1 | 신규 | 균열 | 0.2 | - | 1.5 | 1 | 1.5 | m | - |
| 2 | 신규 | 균열 | 0.2 | - | 1.5 | 1 | 1.5 | m | - |
| 3 | 신규 | 균열 | 0.1 | - | 0.4 | 1 | 0.4 | m | - |
| 4 | 신규 | 파손 | - | 0.1 | 0.2 | 1 | 0.02 | m² | - |

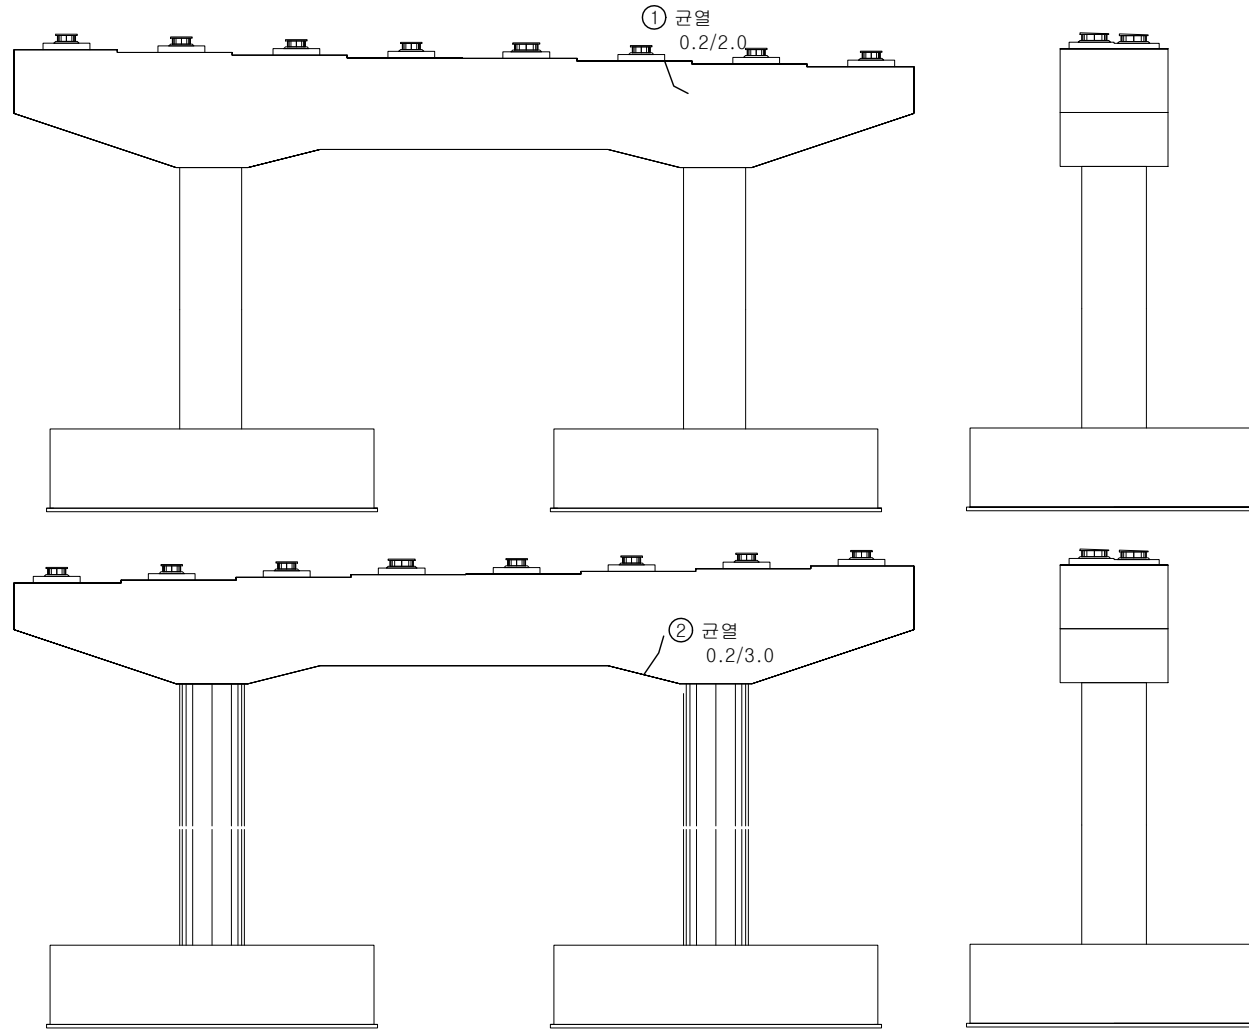
ID : 양사1교 교각(P1)

| 번호 | 구분 | 결함 내용 | 손상규모 | | | | | | 비고 |
|---|---|---|---|---|---|---|---|---|---|
| 1 | 신규 | 균열 | 0.2 | - | 2.0 | 1 | 2.0 | m | - |
| 2 | 신규 | 균열 | 0.2 | - | 3.0 | 1 | 3.0 | m | - |

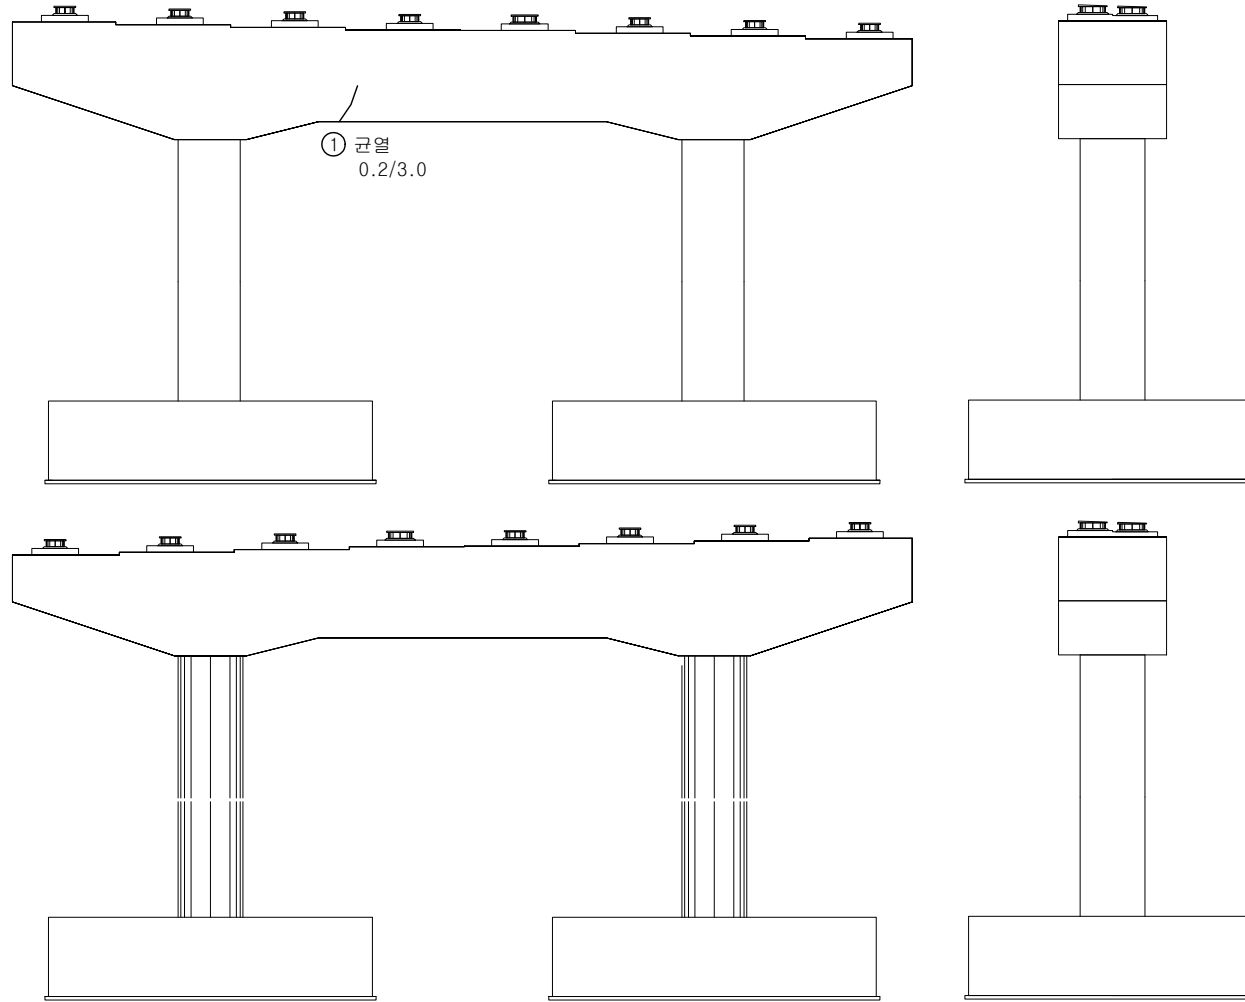
ID : 양사1교 교각(P2)

| 번호 | 구분 | 결함 내용 | 손상규모 | | | | | | 비고 |
|---|---|---|---|---|---|---|---|---|---|
| 1 | 신규 | 균열 | 0.2 | - | 3.0 | 1 | 3.0 | m | - |
