# 35. 양사1교

ID : 양사1교 바닥판 상면(S1)

| 용역명 | 서부내륙고속도로 2025년 시설물 정기안전점검 용역(하반기) |

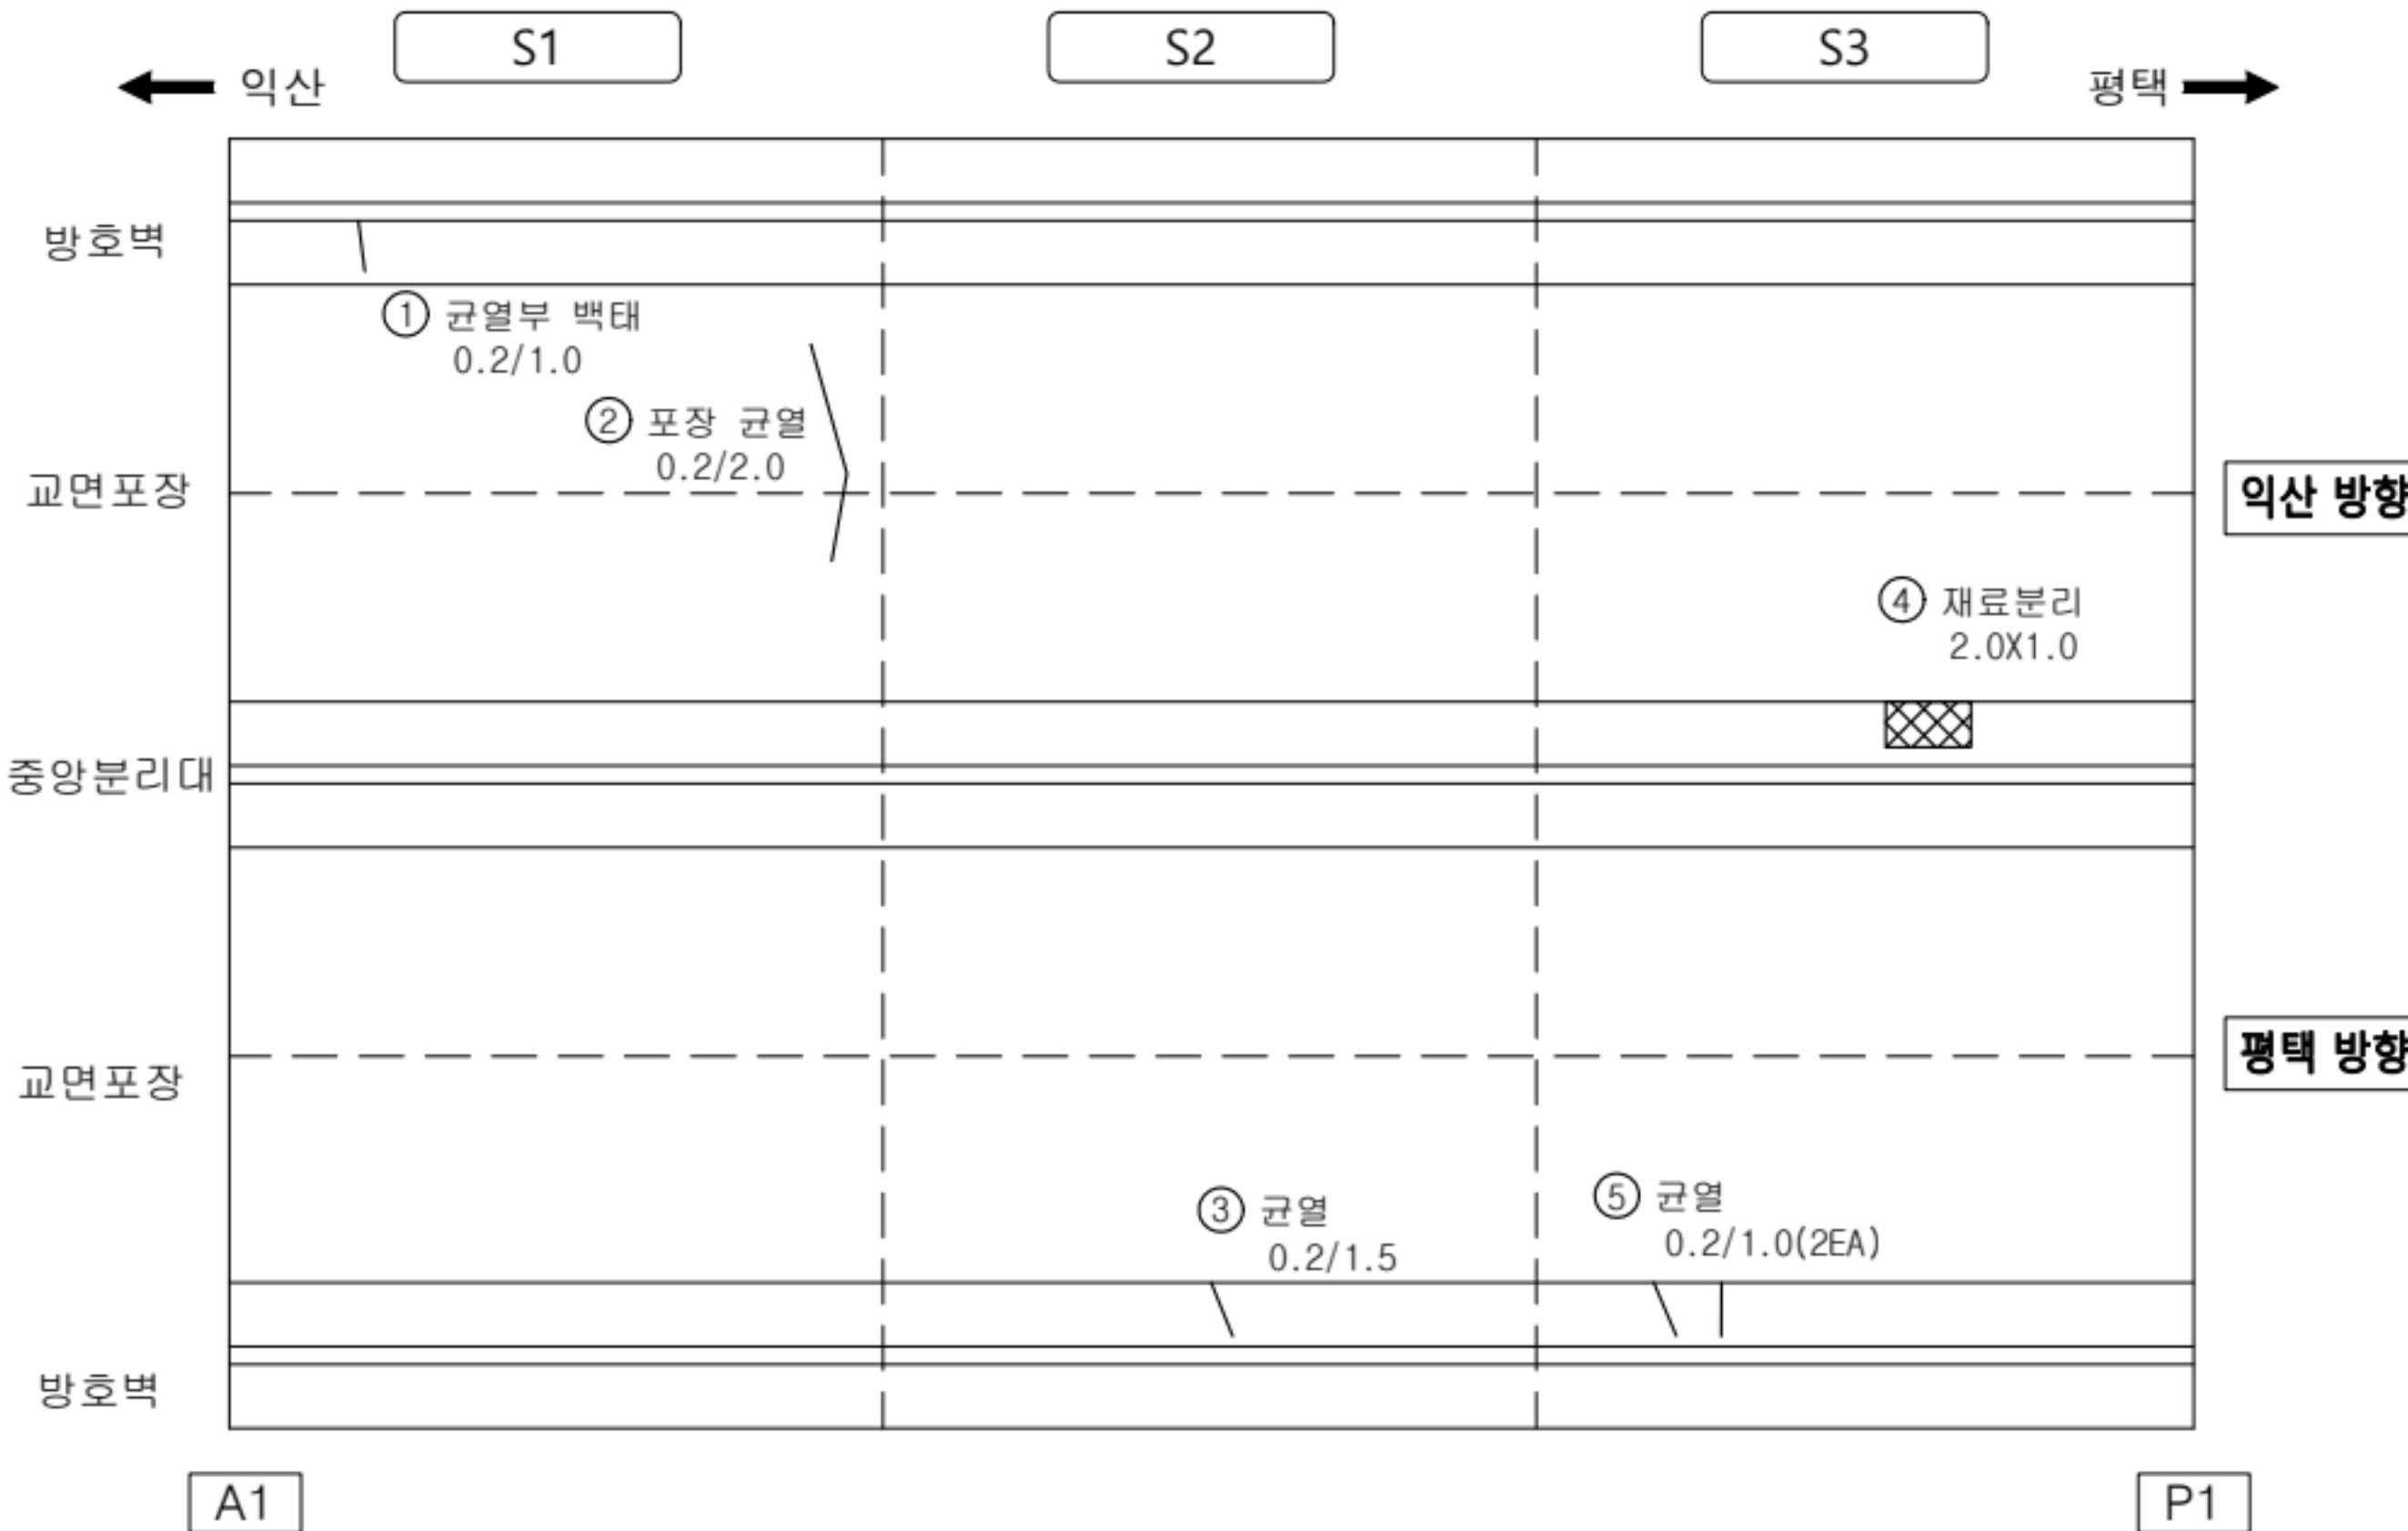
| 번호 | 구분 | 결함 내용 | 손상규모 | | | | | | 비고 |
|---|---|---|---|---|---|---|---|---|---|
| 1 | 신규 | 균열부 백태 | 0.2 | - | 1.0 | 1 | 1.0 | m | - |
| 2 | 신규 | 포장 균열 | 0.2 | - | 2.0 | 1 | 2.0 | m | - |
| 3 | 신규 | 균열 | 0.2 | - | 1.5 | 1 | 1.5 | m | - |
| 4 | 신규 | 재료분리 | - | 2.0 | 1.0 | 1 | 2.0 | m² | - |
| 5 | 신규 | 균열 | 0.2 | - | 1.0 | 2 | 2.0 | m | - |

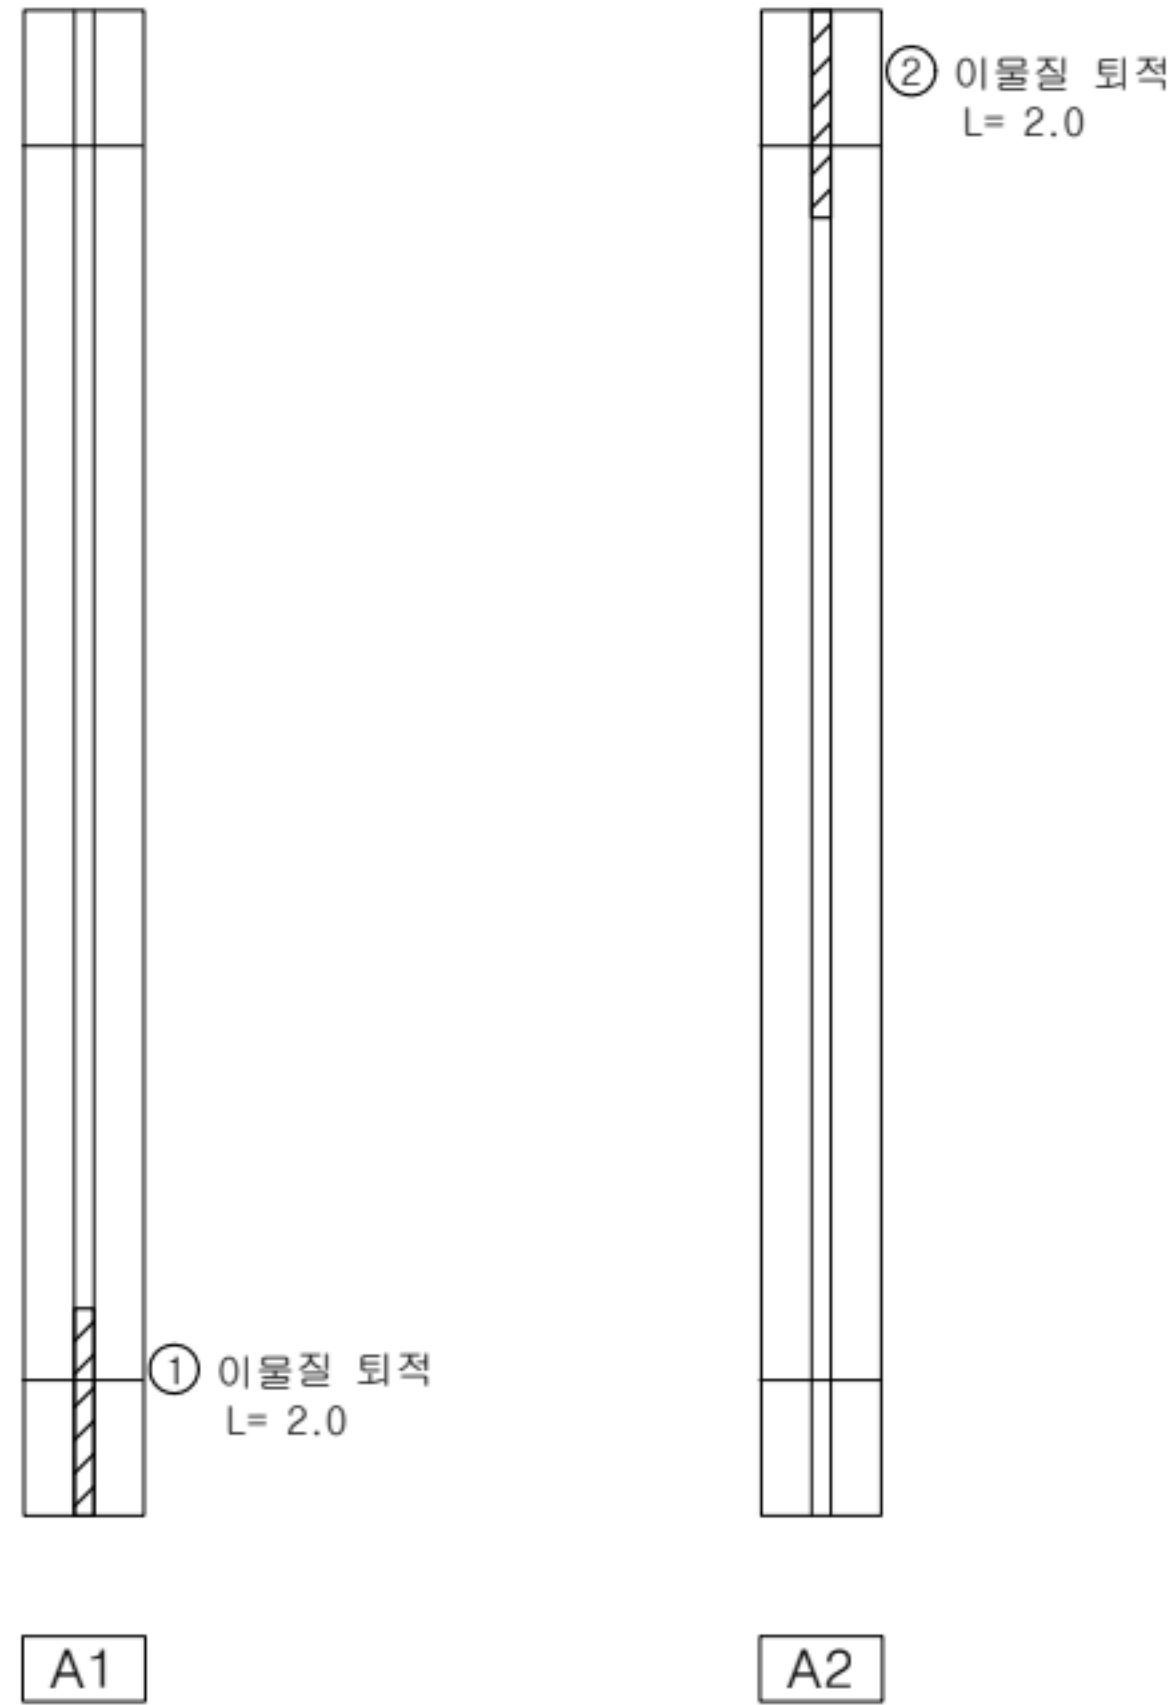
ID : 양사1교 신축이음부

| 번호 | 구분 | 결함 내용 | 손상규모 | | | | | | 비고 |
|---|---|---|---|---|---|---|---|---|---|
| 1 | 신규 | 이물질 퇴적 | - | - | 2.0 | 1 | 2.0 | m | - |
| 2 | 신규 | 이물질 퇴적 | - | - | 2.0 | 1 | 2.0 | m | |

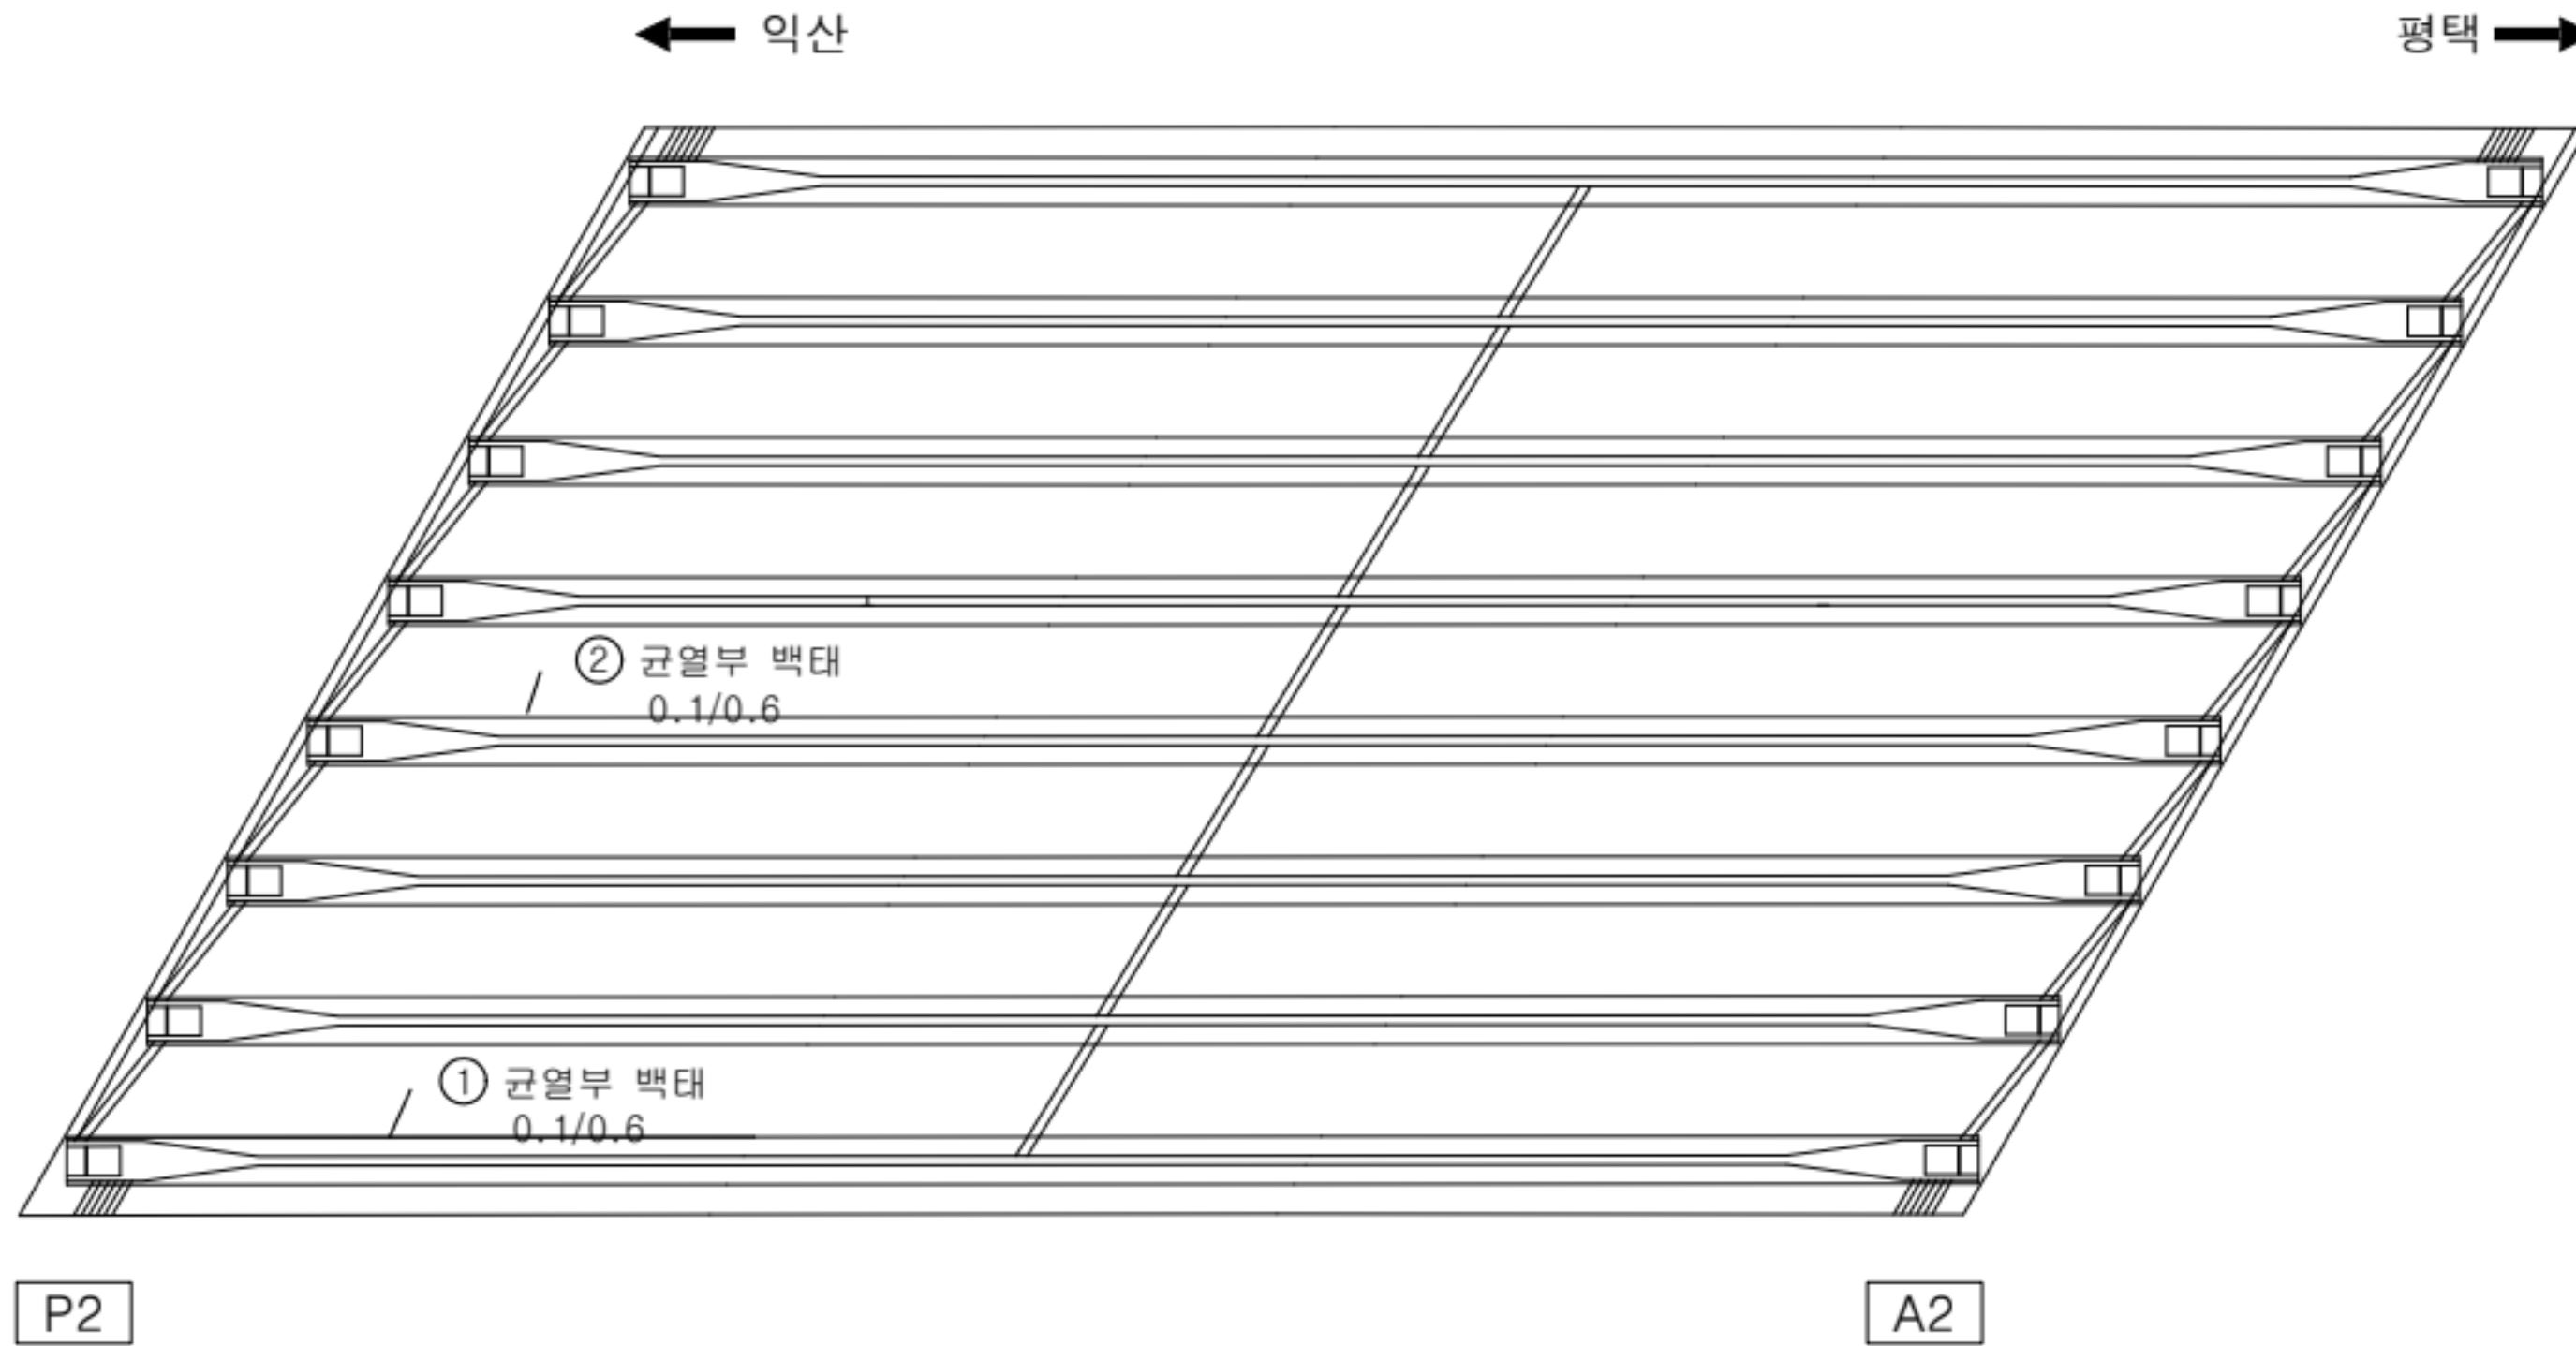
ID : 양사1교 바닥판 하면(S3)

| 번호 | 구분 | 결함내용 | 손상규모 | | | | | | 비고 |
|---|---|---|---|---|---|---|---|---|---|
| 1 | 신규 | 균열부 백태 | 0.1 | - | 0.6 | 1 | 0.6 | m | |
| 2 | 신규 | 균열부 백태 | 0.1 | - | 0.6 | 1 | 0.6 | m | |

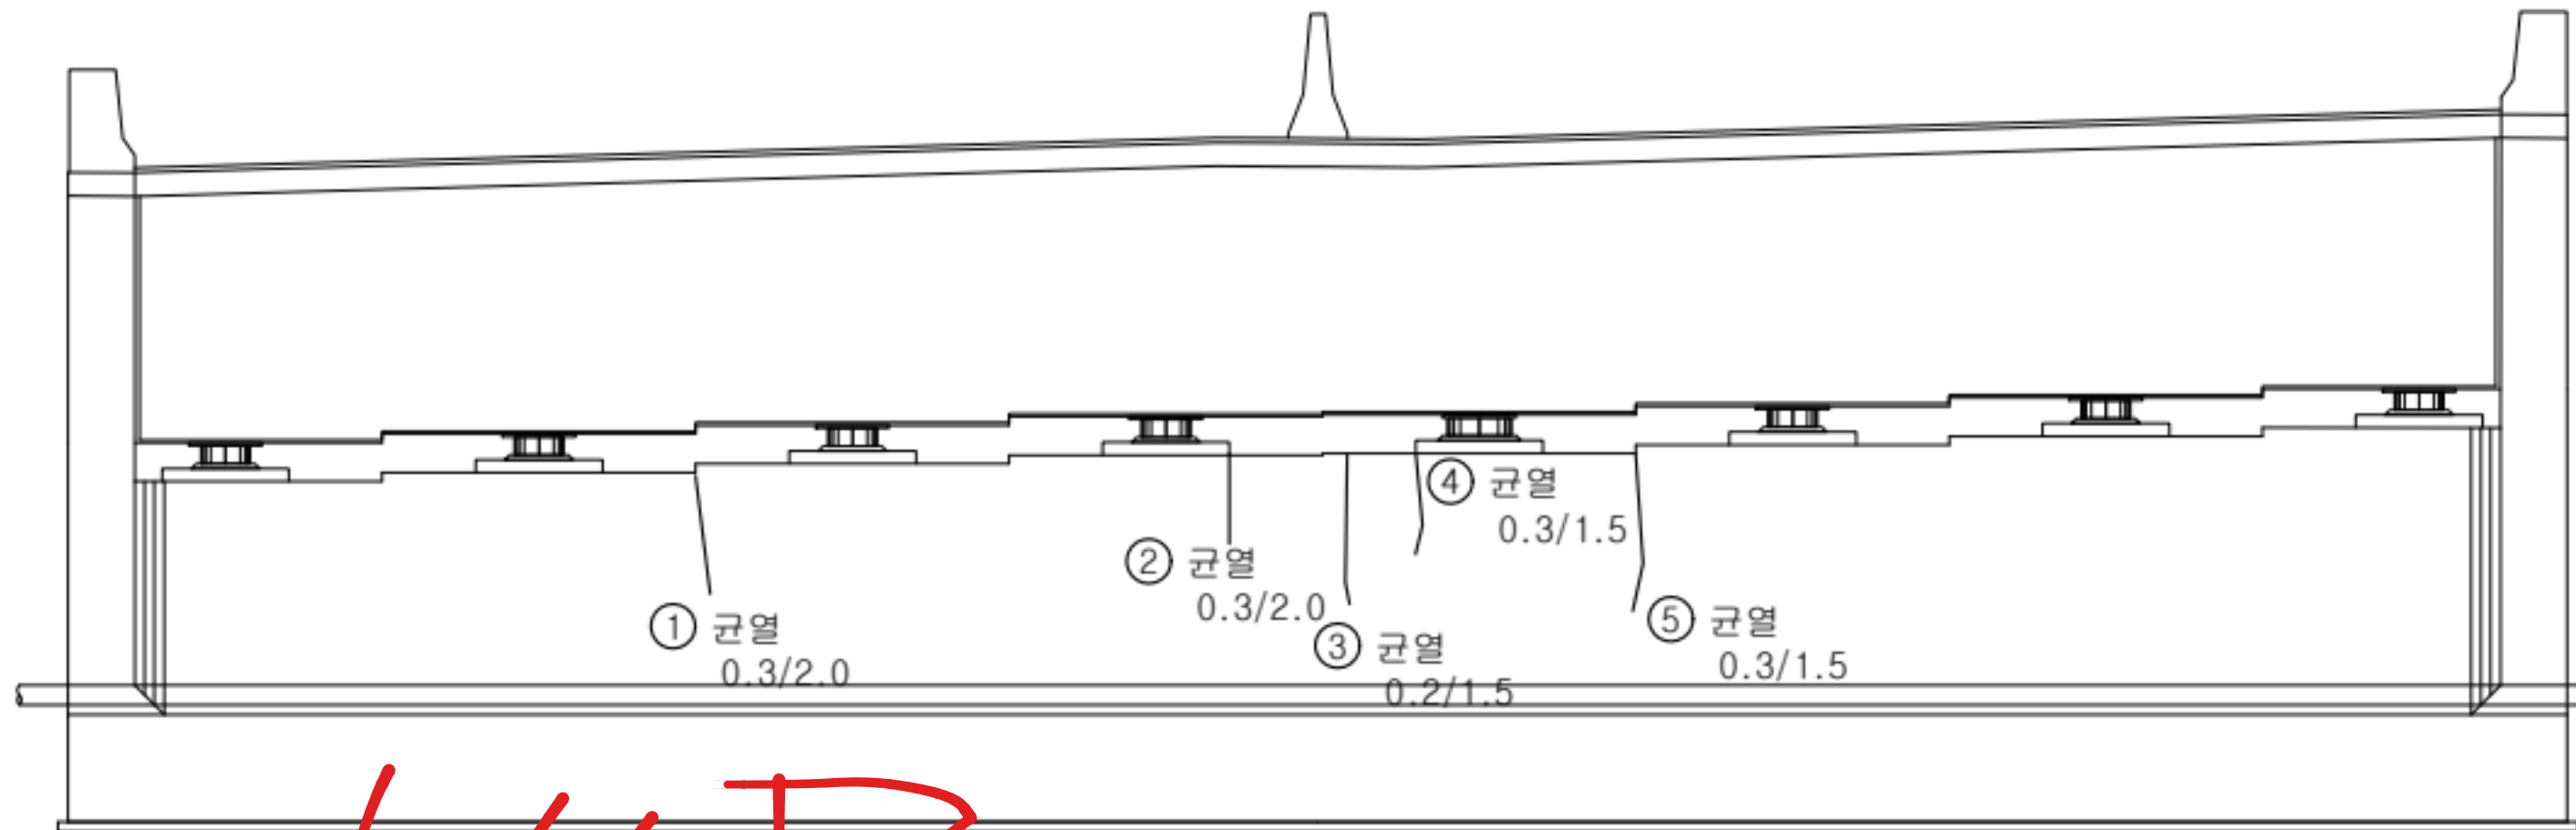
ID : 양사1교 교대(A1)

| 번호 | 구분 | 결함 내용 | 손상규모 | | | | | | 비고 |
|---|---|---|---|---|---|---|---|---|---|
| 1 | 신규 | 균열 | 0.3 | - | 2.0 | 1 | 2.0 | m | - |
| 2 | 신규 | 균열 | 0.3 | - | 2.0 | 1 | 2.0 | m | - |
| 3 | 신규 | 균열 | 0.2 | - | 1.5 | 1 | 1.5 | m | - |
| 4 | 신규 | 균열 | 0.3 | - | 1.5 | 1 | 1.5 | m | - |
| 5 | 신규 | 균열 | 0.3 | - | 1.5 | 1 | 1.5 | m | - |

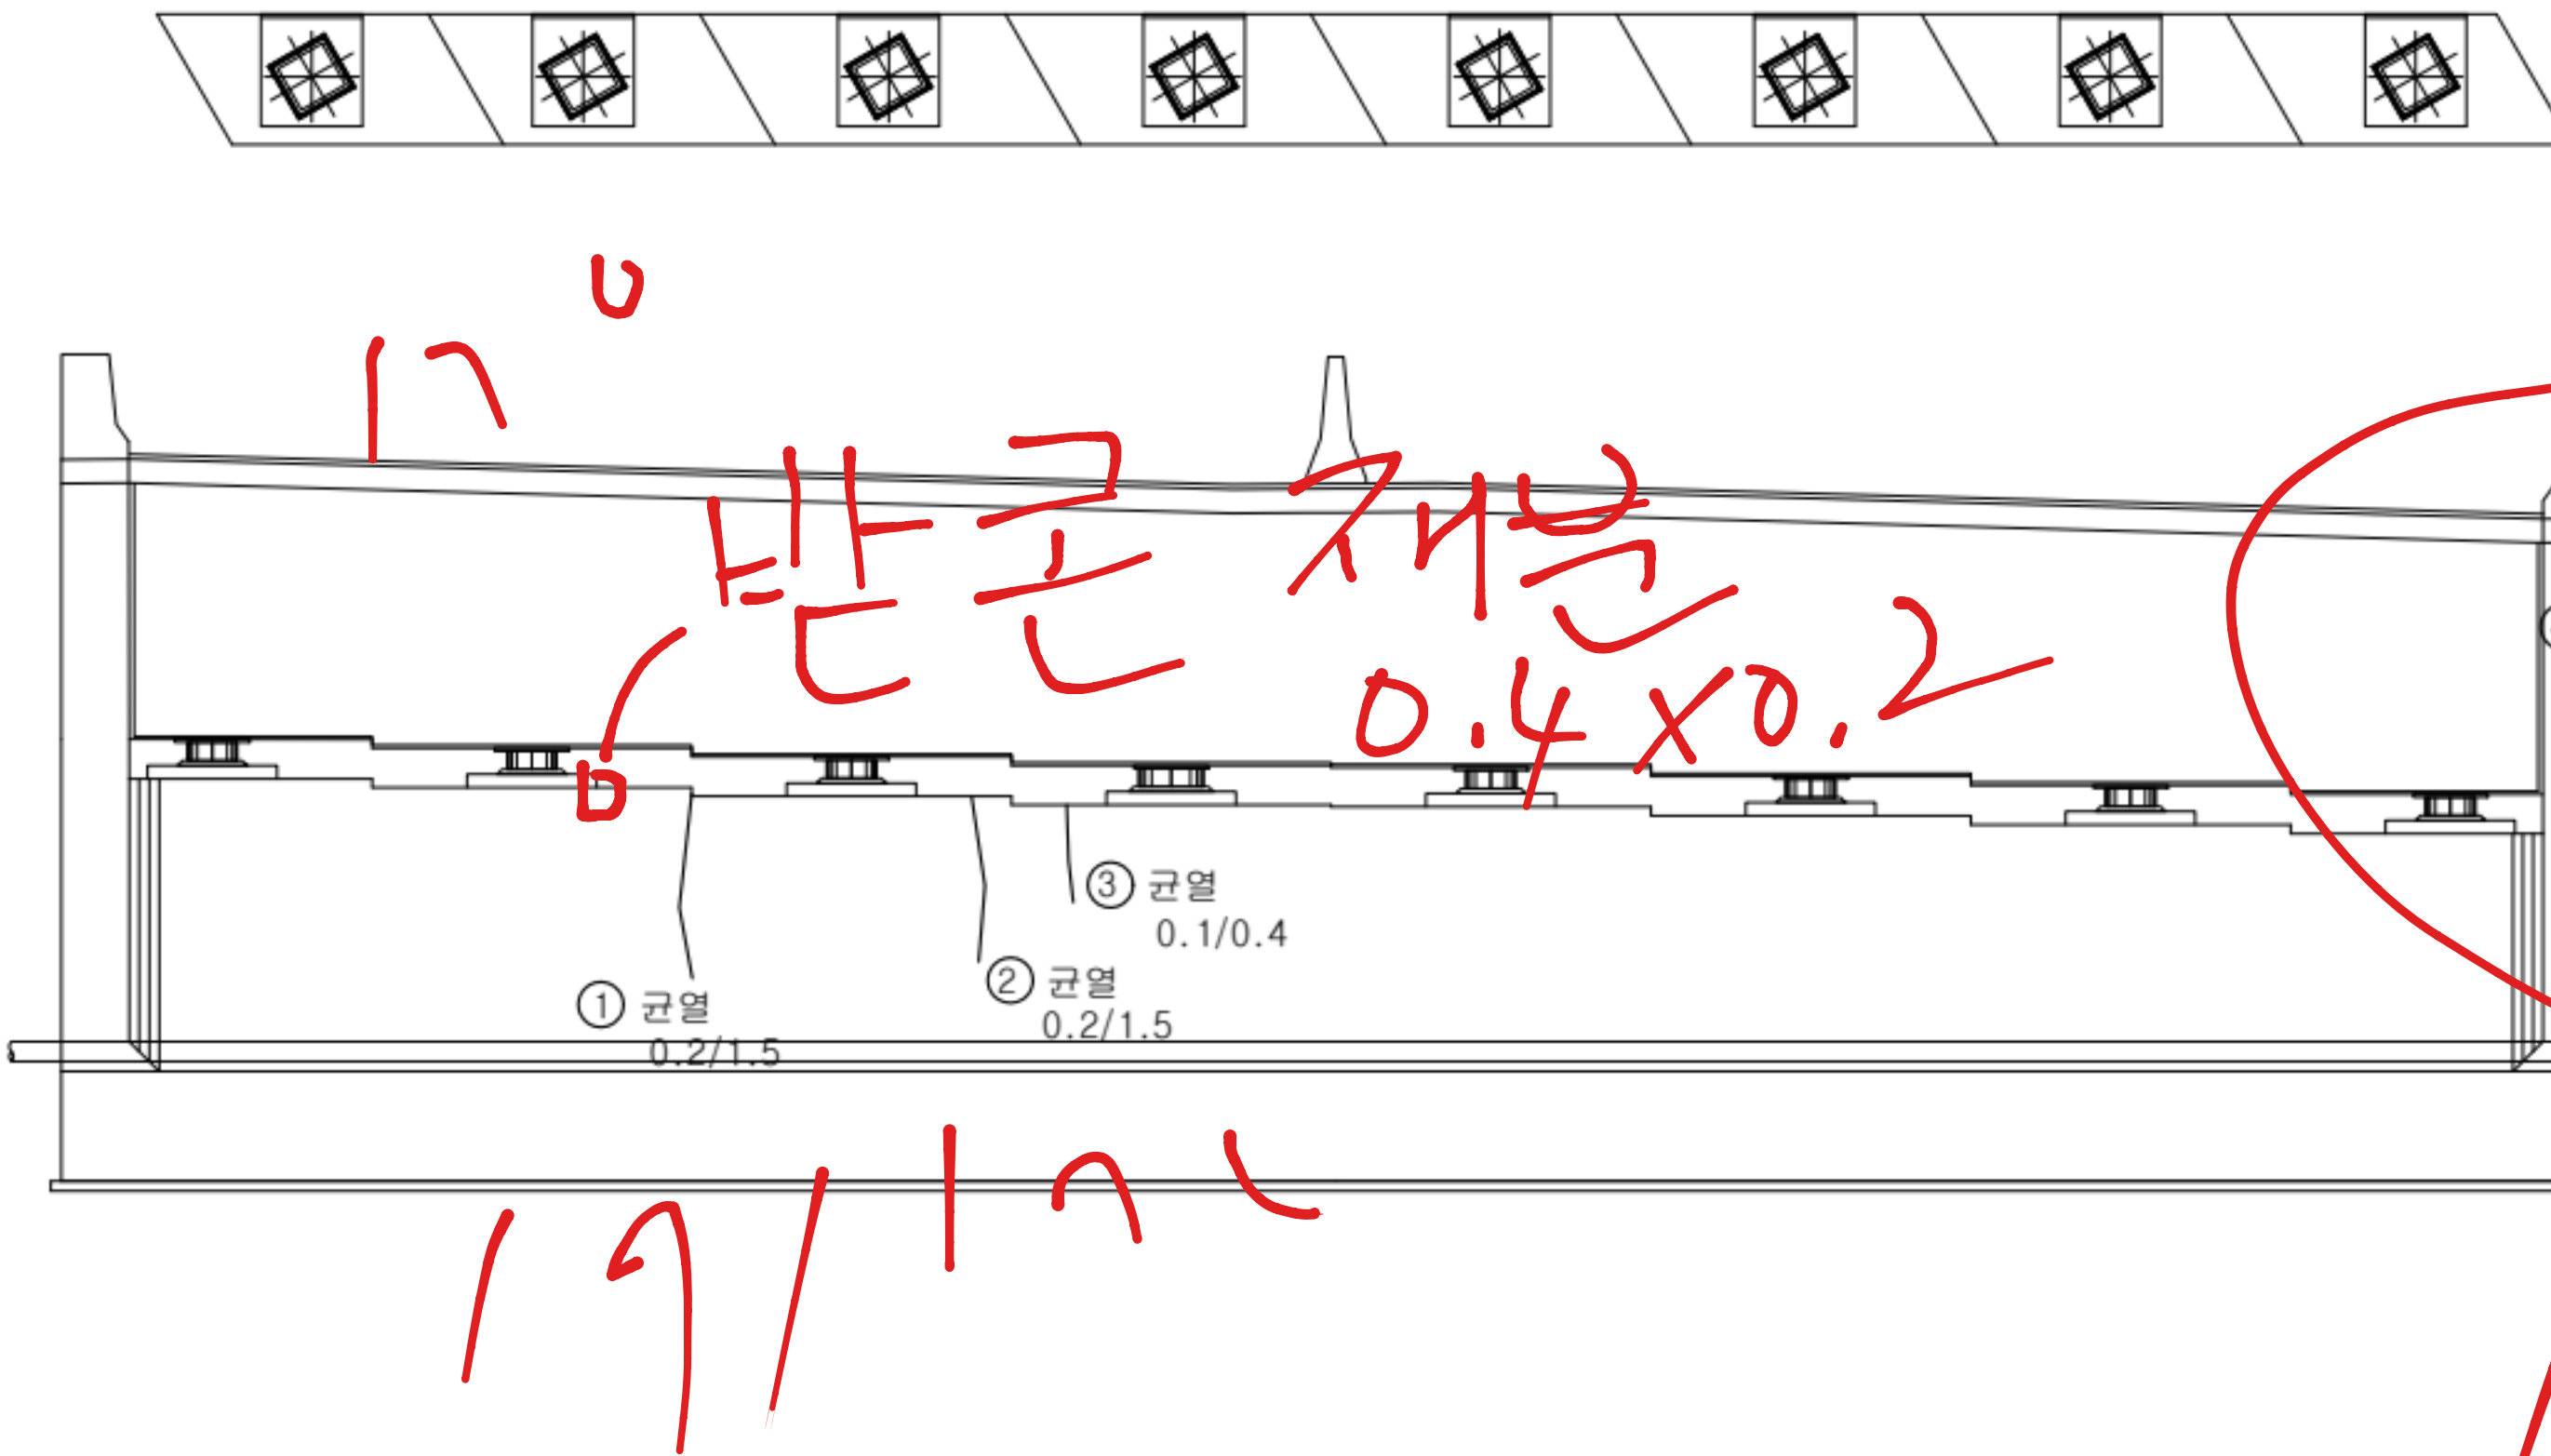
ID : 양사1교 교대(A2)

| 번호 | 구분 | 결함 내용 | 손상규모 | | | | | | 비고 |
|---|---|---|---|---|---|---|---|---|---|
| 1 | 신규 | 균열 | 0.2 | - | 1.5 | 1 | 1.5 | m | - |
| 2 | 신규 | 균열 | 0.2 | - | 1.5 | 1 | 1.5 | m | - |
| 3 | 신규 | 균열 | 0.1 | - | 0.4 | 1 | 0.4 | m | - |
| 4 | 신규 | 파손 | - | 0.1 | 0.2 | 1 | 0.02 | m² | - |

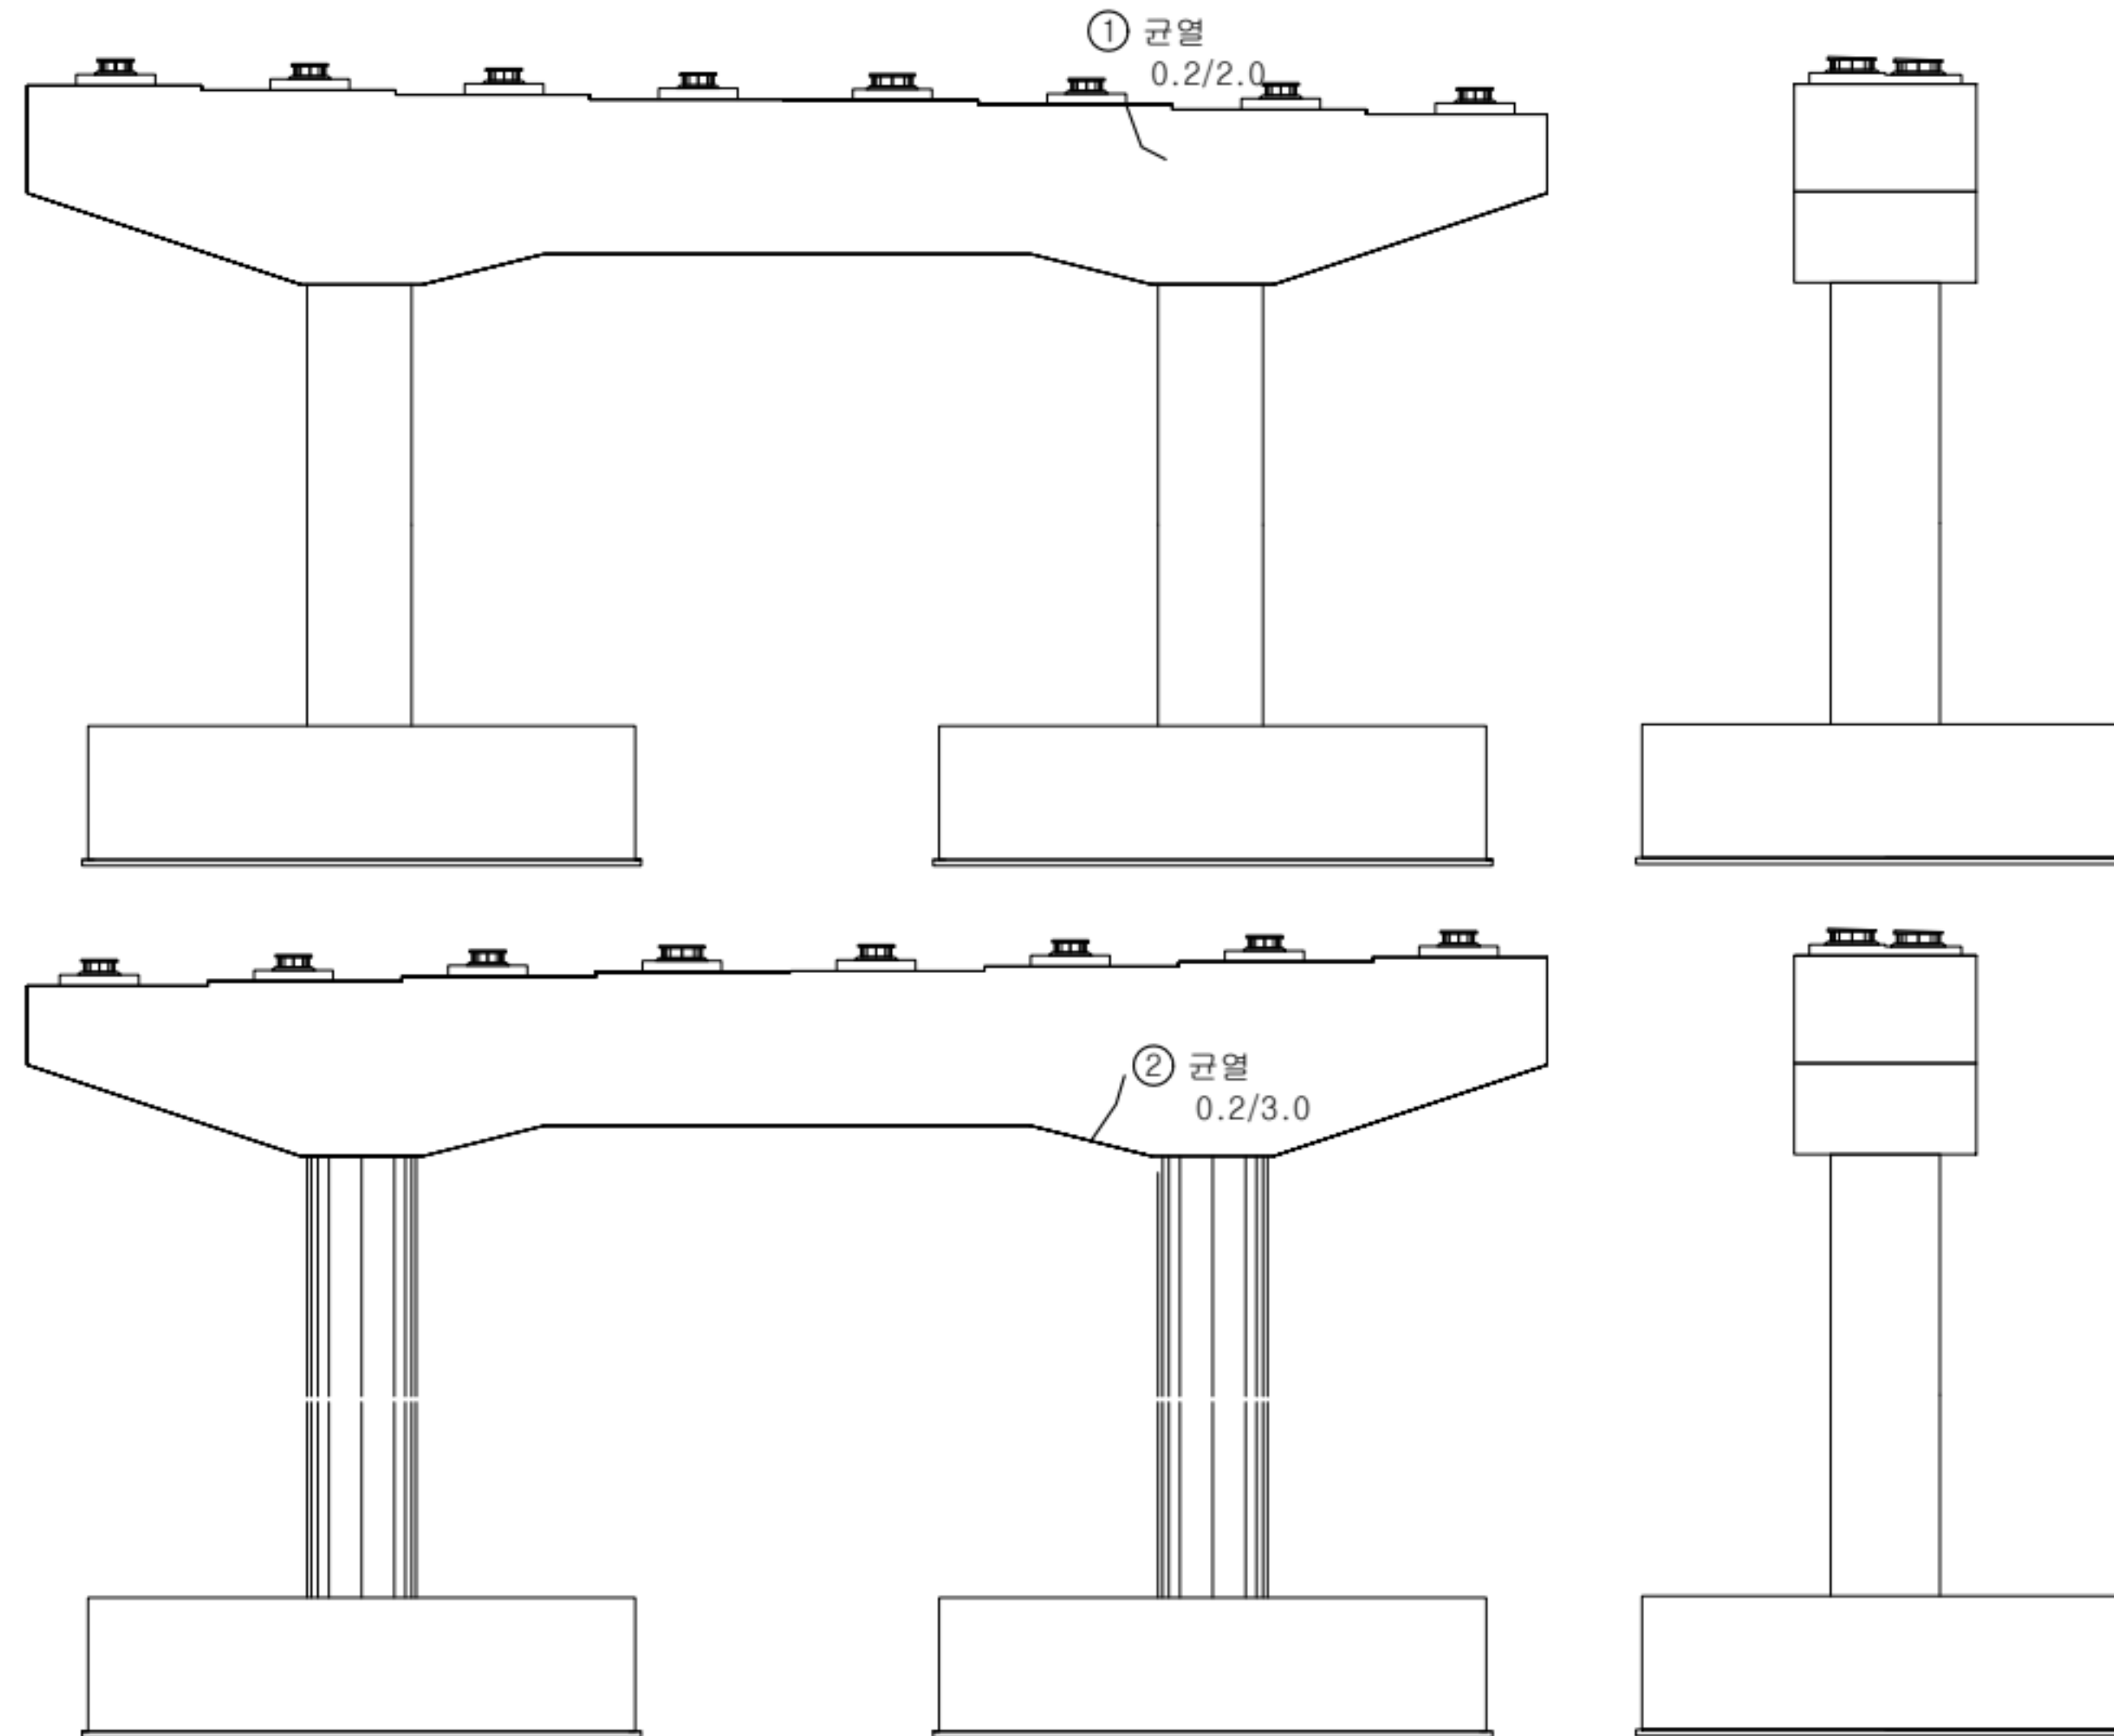
ID : 양사1교 교각(P1)

| 번호 | 구분 | 결함 내용 | 손상규모 | | | | | | 비고 |
|---|---|---|---|---|---|---|---|---|---|
| 1 | 신규 | 균열 | 0.2 | - | 2.0 | 1 | 2.0 | m | - |
| 2 | 신규 | 균열 | 0.2 | - | 3.0 | 1 | 3.0 | m | - |

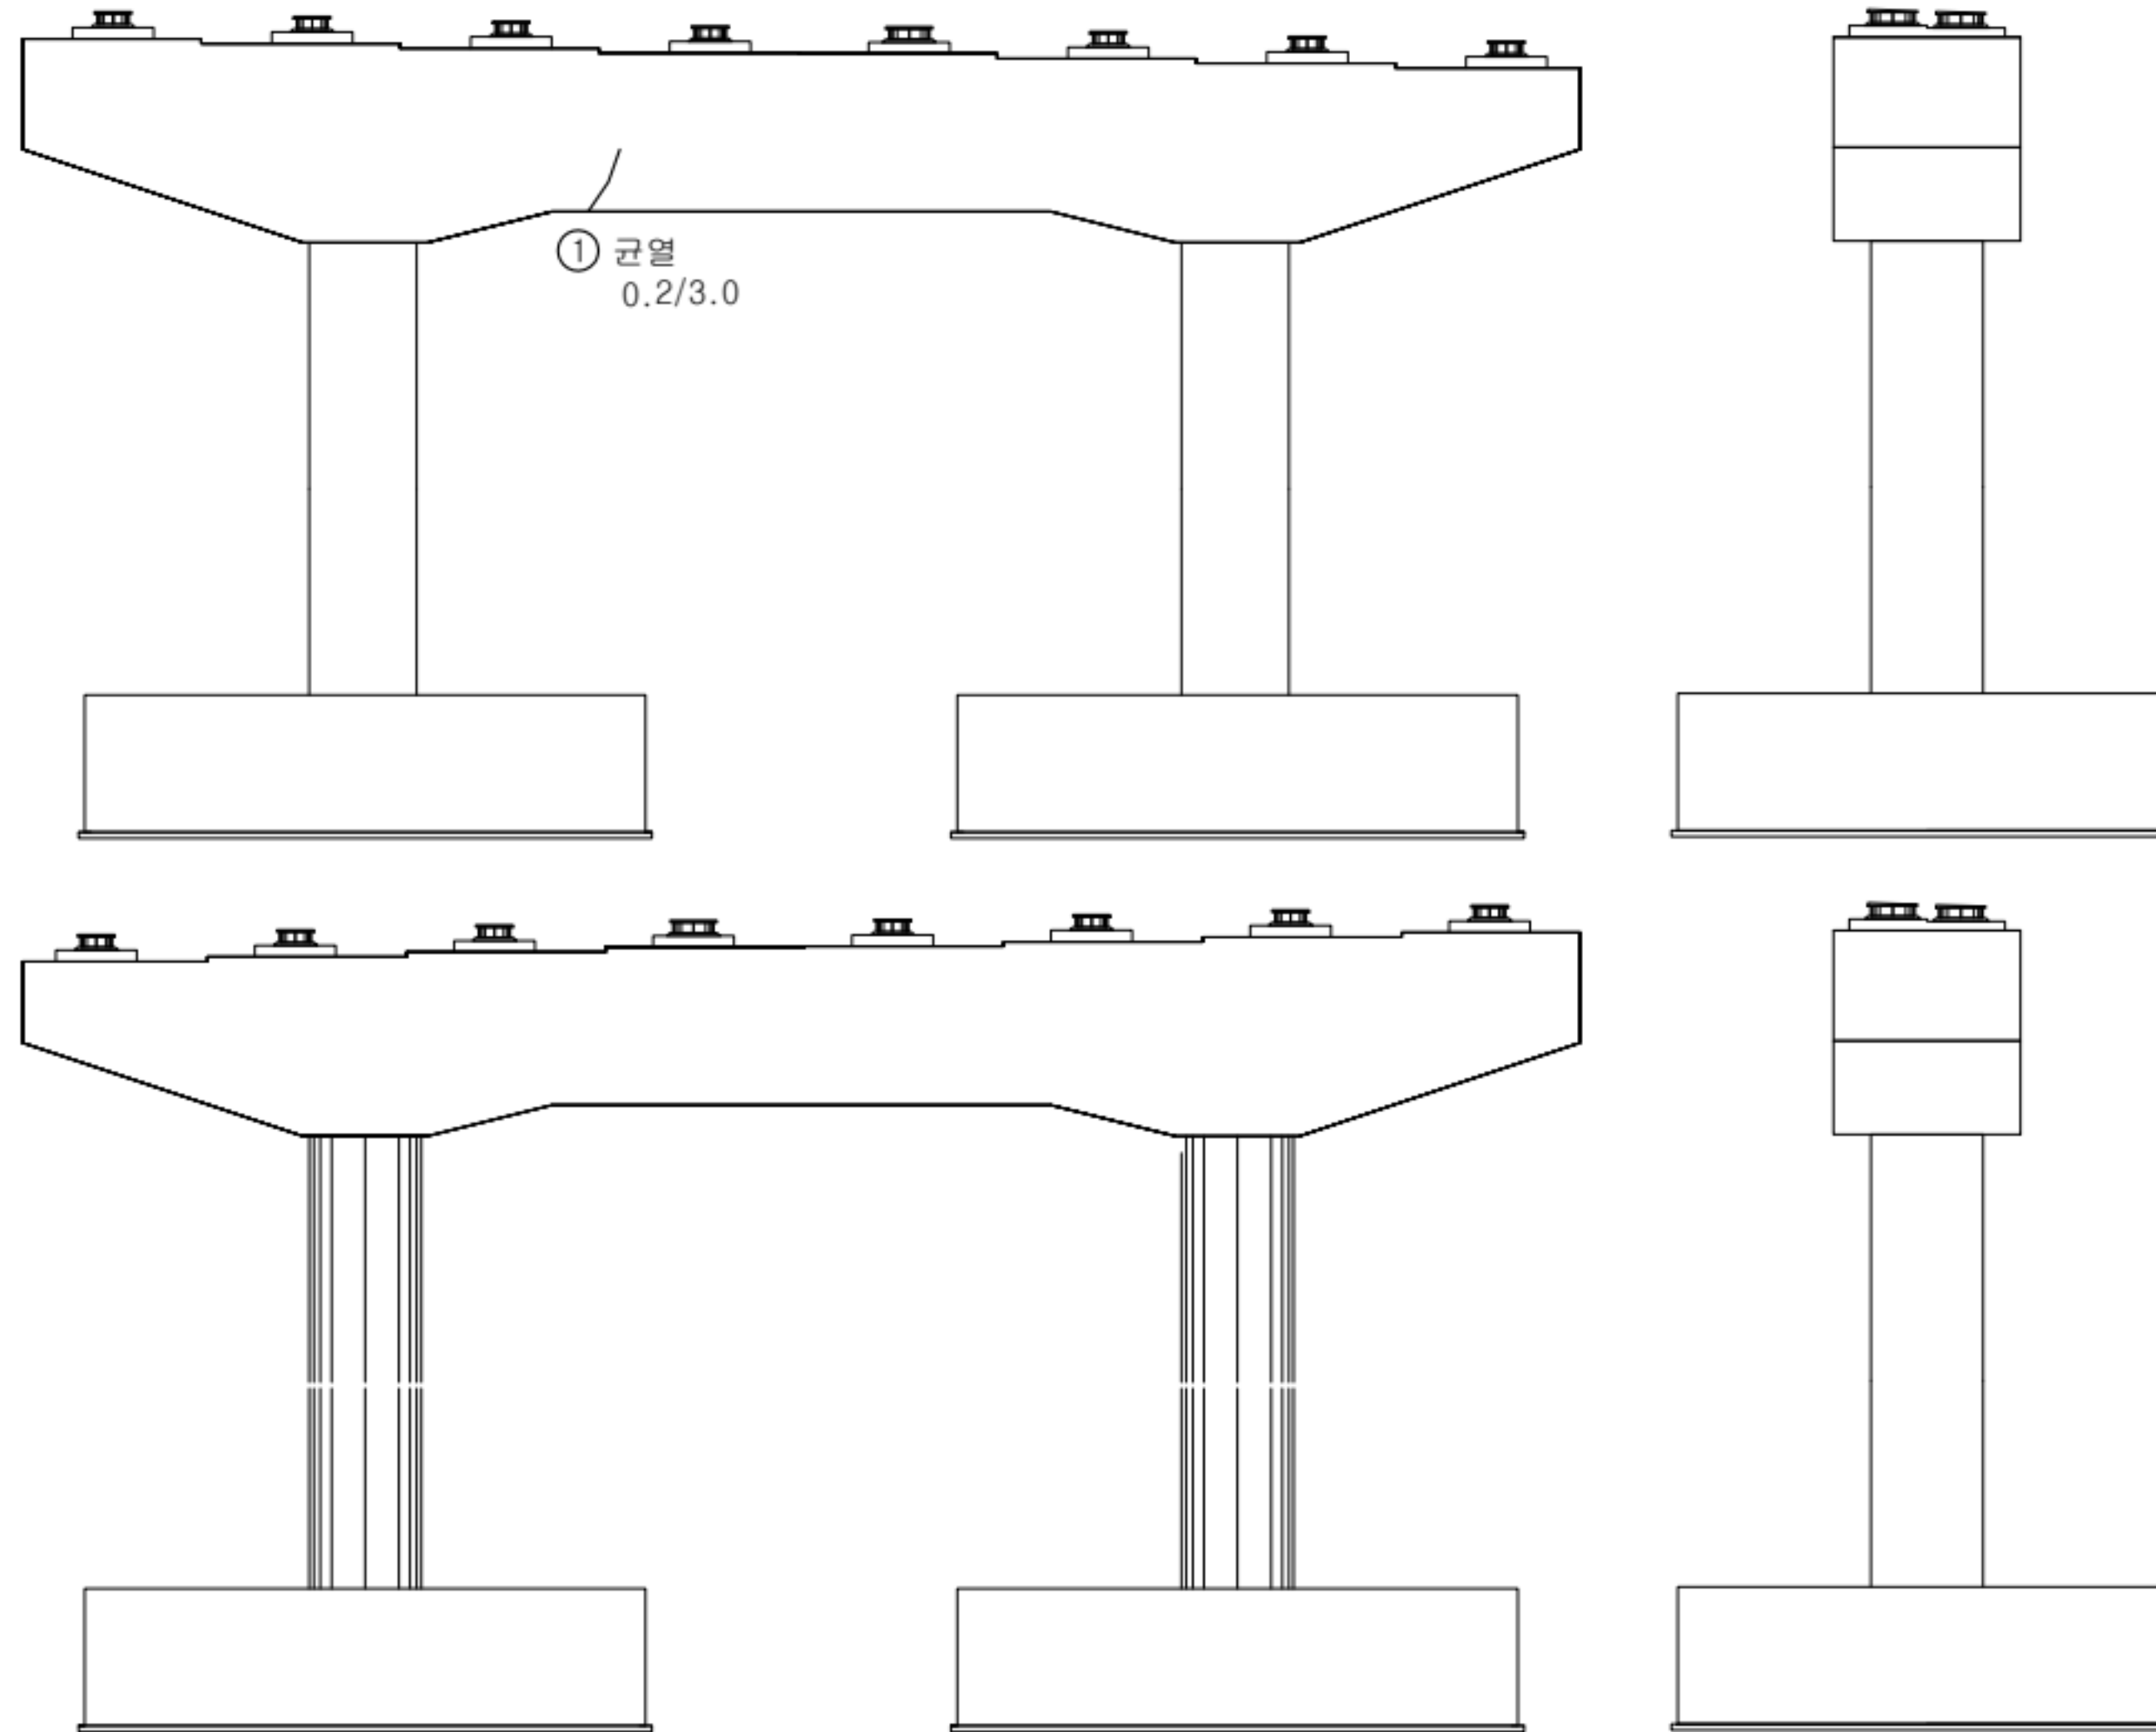
ID : 양사1교 교각(P2)

| 번호 | 구분 | 결함 내용 | 손상규모 | | | | | | 비고 |
|---|---|---|---|---|---|---|---|---|---|
| 1 | 신규 | 균열 | 0.2 | - | 3.0 | 1 | 3.0 | m | - |
