## 35. 양사1교

| 용역명 | 서부내륙고속도로 2025년 시설물 정기안전점검 용역(하반기) |
| 시설물명 | 양사1교 |
| 점검일시 | 2025. 07 ~ 2025. 12 |

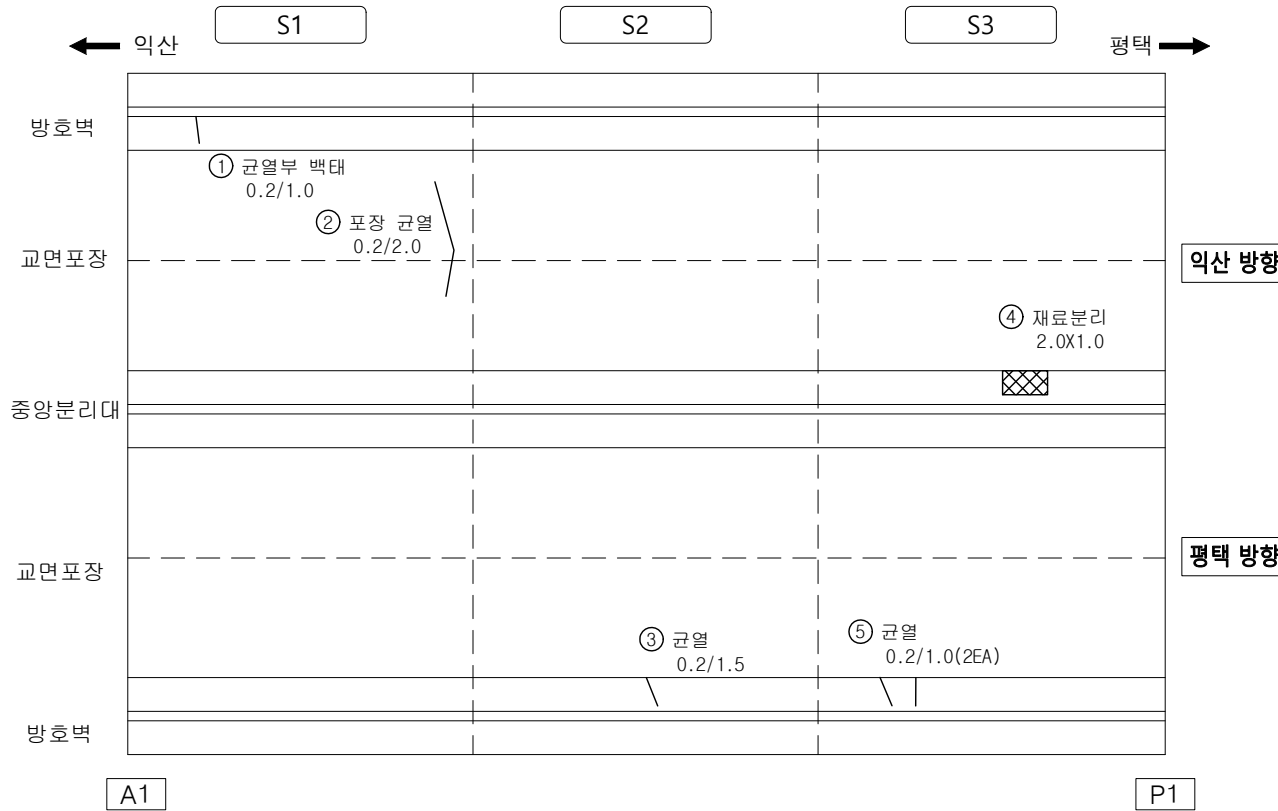
ID : 양사1교 바닥판 상면(S1)

| 번호 | 구분 | 결함 내용 | 손상규모 | | | | | | 비고 |
|---|---|---|---|---|---|---|---|---|---|
| 1 | 신규 | 균열부 백태 | 0.2 | - | 1.0 | 1 | 1.0 | m | - |
| 2 | 신규 | 포장 균열 | 0.2 | - | 2.0 | 1 | 2.0 | m | - |
| 3 | 신규 | 균열 | 0.2 | - | 1.5 | 1 | 1.5 | m | - |
| 4 | 신규 | 재료분리 | - | 2.0 | 1.0 | 1 | 2.0 | m² | - |
| 5 | 신규 | 균열 | 0.2 | - | 1.0 | 2 | 2.0 | m | - |

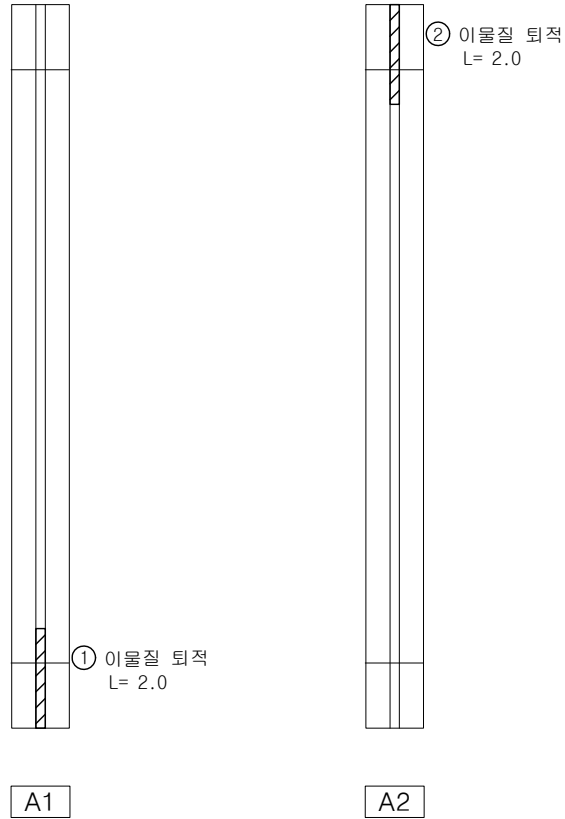
ID : 양사1교 신축이음부

| 번호 | 구분 | 결함 내용 | 손상규모 | | | | | | 비고 |
|---|---|---|---|---|---|---|---|---|---|
| 1 | 신규 | 이물질 퇴적 | - | - | 2.0 | 1 | 2.0 | m | - |
| 2 | 신규 | 이물질 퇴적 | - | - | 2.0 | 1 | 2.0 | m | |

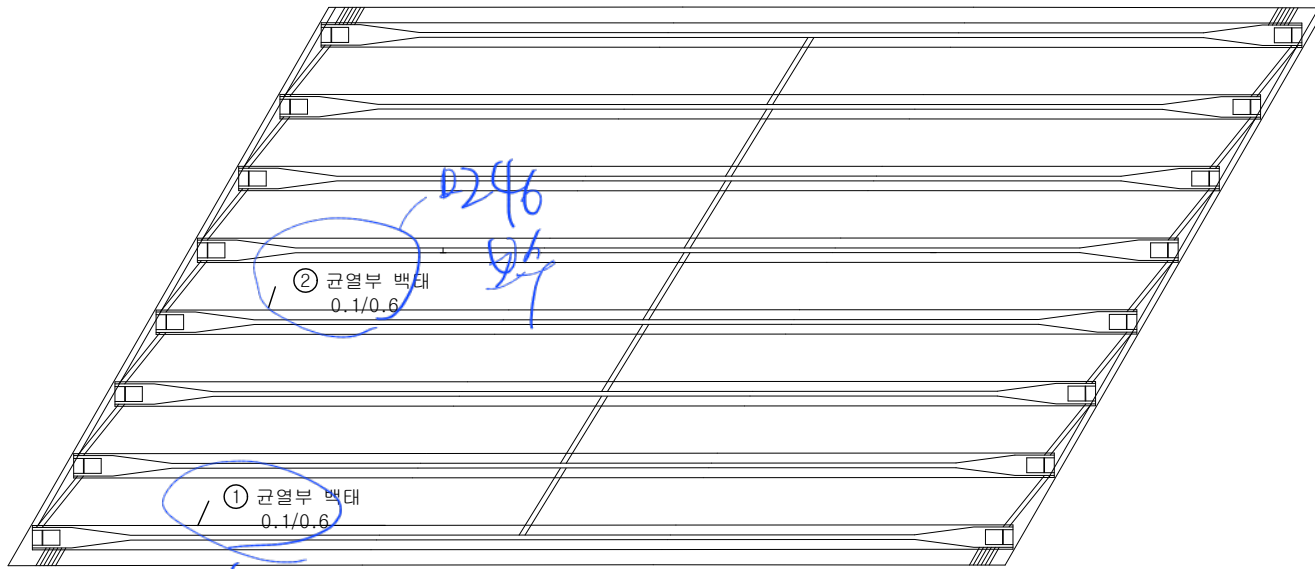
ID : 양사1교 바닥판 하면(S3)

| 번호 | 구분 | 결함 내용 | 손상규모 | | | | | | 비고 |
|---|---|---|---|---|---|---|---|---|---|
| 1 | 신규 | 균열부 백태 | 0.1 | - | 0.6 | 1 | 0.6 | m | |
| 2 | 신규 | 균열부 백태 | 0.1 | - | 0.6 | 1 | 0.6 | m | |

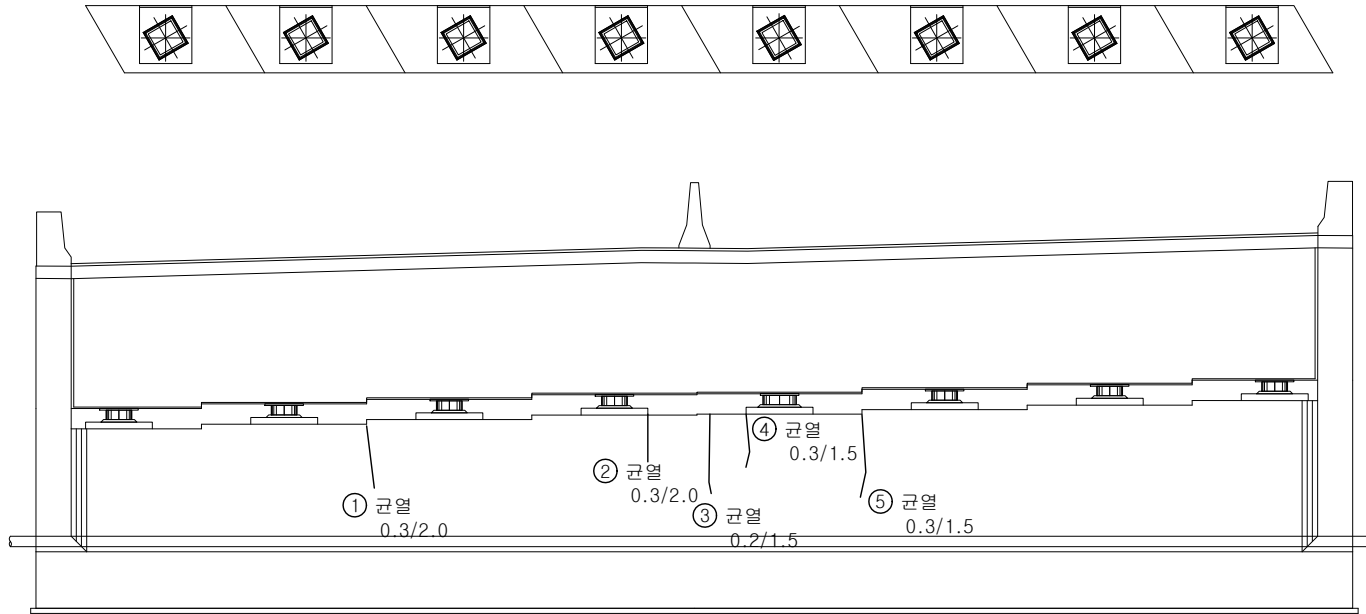
ID : 양사1교 교대(A1)

| 번호 | 구분 | 결함 내용 | 손상규모 | | | | | | 비고 |
|---|---|---|---|---|---|---|---|---|---|
| 1 | 신규 | 균열 | 0.3 | - | 2.0 | 1 | 2.0 | m | - |
| 2 | 신규 | 균열 | 0.3 | - | 2.0 | 1 | 2.0 | m | - |
| 3 | 신규 | 균열 | 0.2 | - | 1.5 | 1 | 1.5 | m | - |
| 4 | 신규 | 균열 | 0.3 | - | 1.5 | 1 | 1.5 | m | - |
| 5 | 신규 | 균열 | 0.3 | - | 1.5 | 1 | 1.5 | m | - |

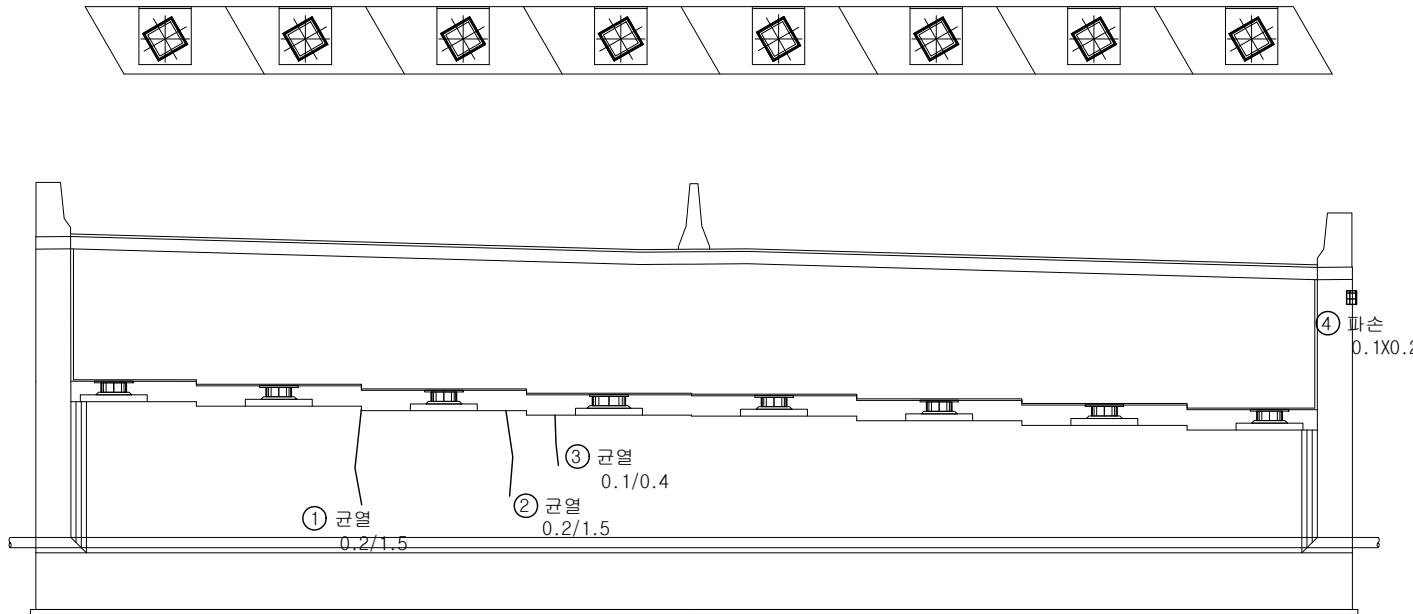
ID : 양사1교 교대(A2)

| 번호 | 구분 | 결함 내용 | 손상규모 | | | | | | 비고 |
|---|---|---|---|---|---|---|---|---|---|
| 1 | 신규 | 균열 | 0.2 | - | 1.5 | 1 | 1.5 | m | - |
| 2 | 신규 | 균열 | 0.2 | - | 1.5 | 1 | 1.5 | m | - |
| 3 | 신규 | 균열 | 0.1 | - | 0.4 | 1 | 0.4 | m | - |
| 4 | 신규 | 파손 | - | 0.1 | 0.2 | 1 | 0.02 | m² | - |

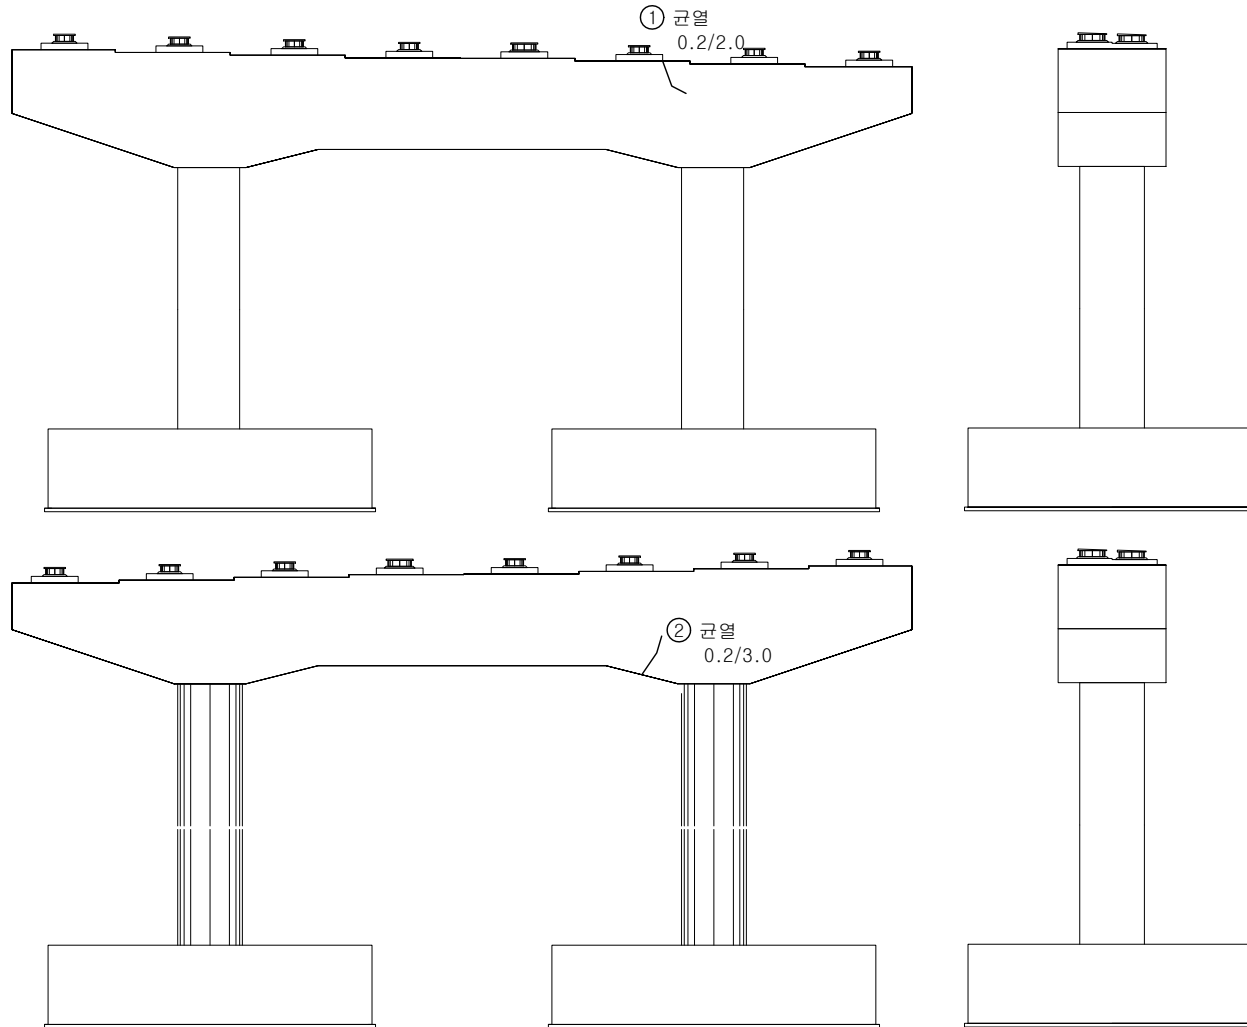
ID : 양사1교 교각(P1)

| 번호 | 구분 | 결함 내용 | 손상규모 | | | | | | 비고 |
|---|---|---|---|---|---|---|---|---|---|
| 1 | 신규 | 균열 | 0.2 | - | 2.0 | 1 | 2.0 | m | - |
| 2 | 신규 | 균열 | 0.2 | - | 3.0 | 1 | 3.0 | m | - |

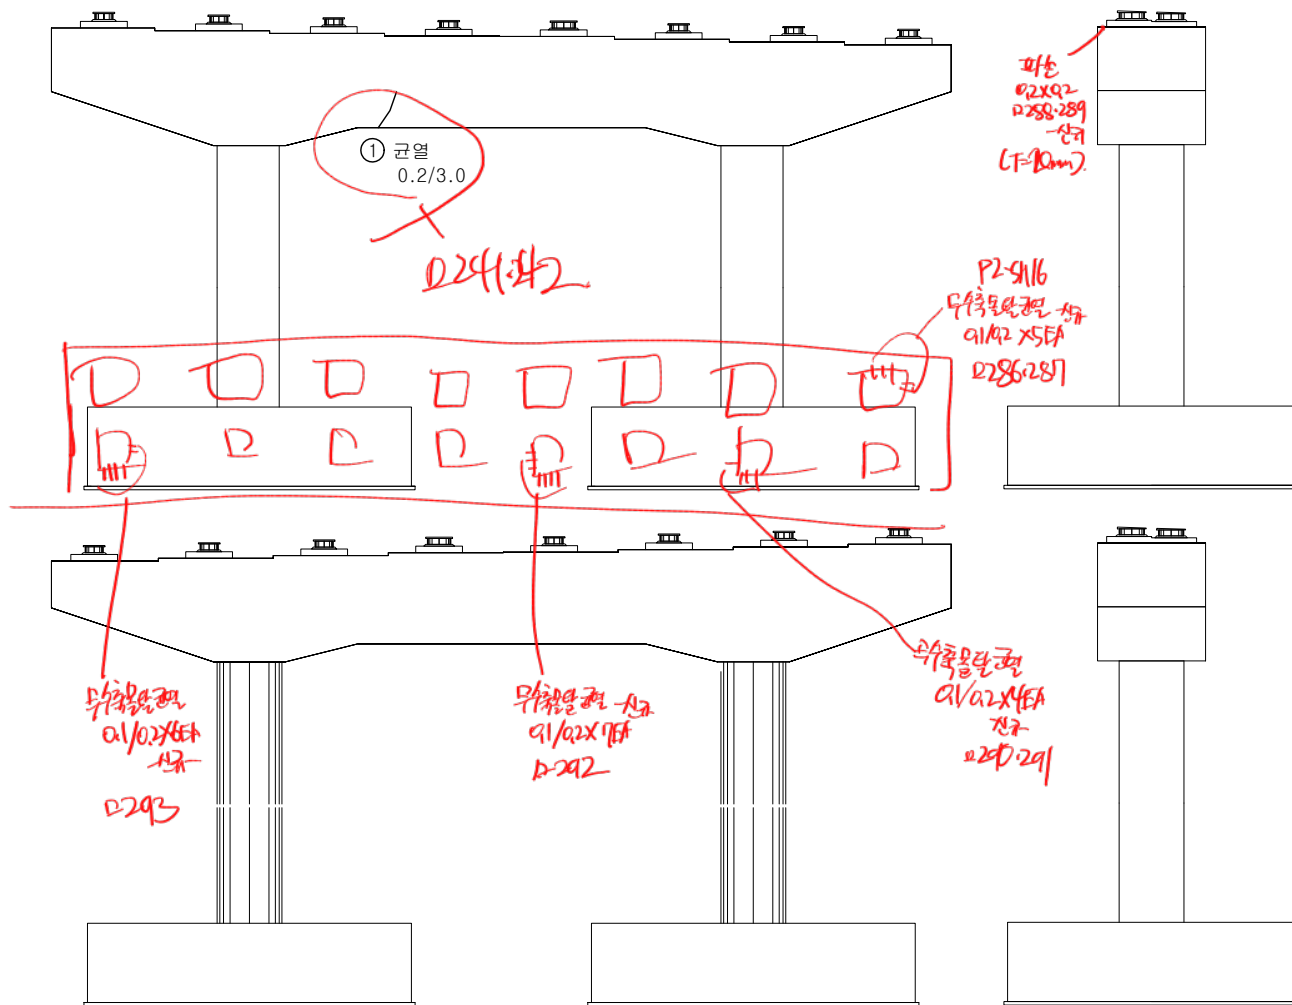
ID : 양사1교 교각(P2)

| 번호 | 구분 | 결함 내용 | 손상규모 | | | | | | 비고 |
|---|---|---|---|---|---|---|---|---|---|
| 1 | 신규 | 균열 | 0.2 | - | 3.0 | 1 | 3.0 | m | - |
