## 36. 온직1교(익산)

ID : 온직1교(익산) 바닥판 상면(S1)

| 용역명 | 서부내륙고속도로 2025년 시설물 정기안전점검 용역(하반기) |

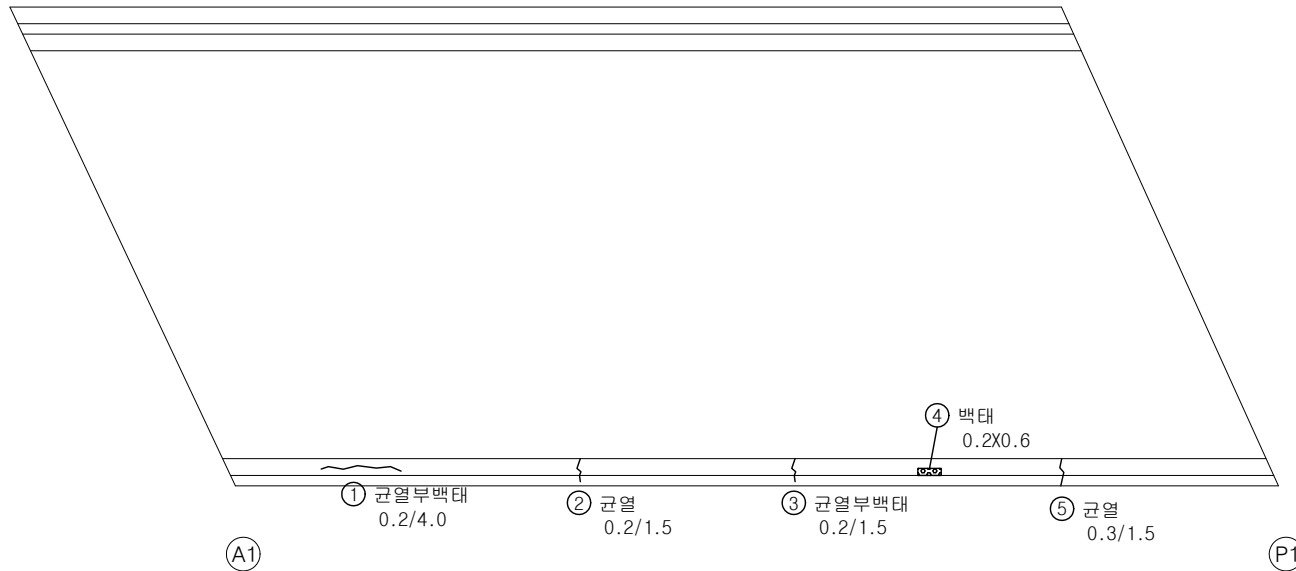
| 번호 | 구분 | 결함내용 | 손상규모 | | | | | | 비고 |
|---|---|---|---|---|---|---|---|---|---|
| 1 | 신규 | 균열부백태 | 0.2 | - | 4.0 | 1 | 4.0 | m | - |
| 2 | 신규 | 균열 | 0.2 | - | 1.5 | 1 | 1.5 | m | - |
| 3 | 신규 | 균열부백태 | 0.2 | - | 1.5 | 1 | 1.5 | m | - |
| 4 | 신규 | 백태 | - | 0.2 | 0.6 | 1 | 0.12 | m² | - |
| 5 | 신규 | 균열 | 0.3 | - | 1.5 | 1 | 1.5 | m | - |

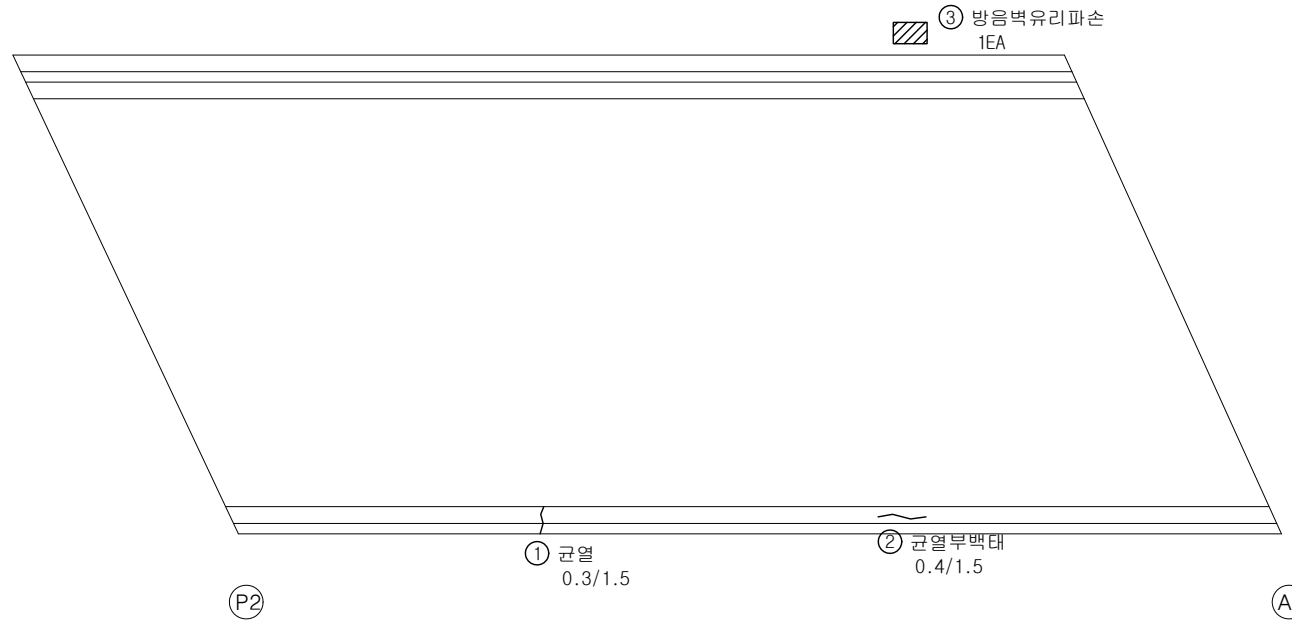
ID : 온직1교(익산) 바닥판 상면(S2)

| 번호 | 구분 | 결함내용 | 손상규모 | | | | | | 비고 |
|---|---|---|---|---|---|---|---|---|---|
| 1 | 신규 | 균열 | 0.3 | - | 1.5 | 1 | 1.5 | m | - |
| 2 | 신규 | 균열부백태 | 0.4 | - | 1.5 | 1 | 1.5 | m | - |
| 3 | 신규 | 방음벽유리파손 | - | - | - | 1 | 1.0 | EA | - |

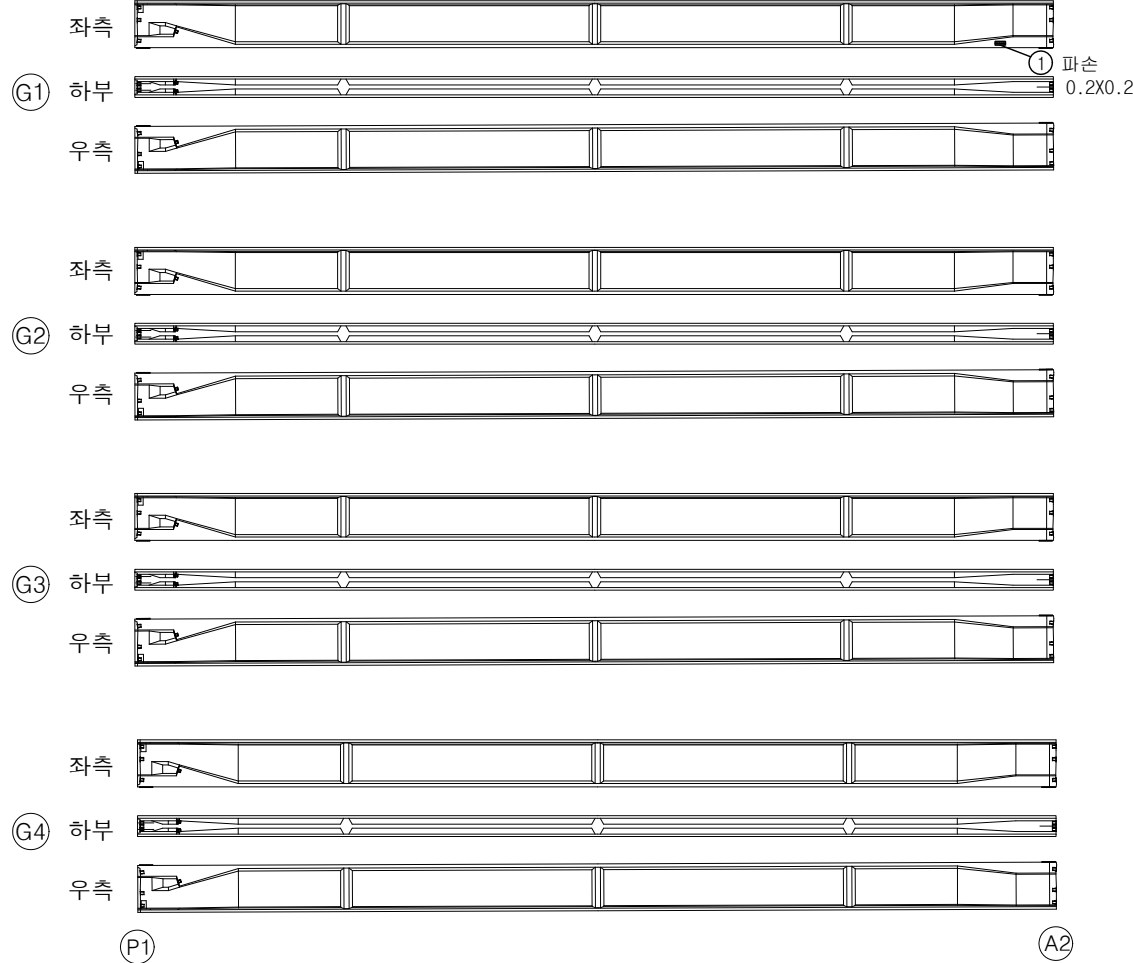
ID : 온직1교(익산) 거더(G1~G4)

| 번호 | 구분 | 결함내용 | 손상규모 | | | | | | 비고 |
|---|---|---|---|---|---|---|---|---|---|
| 1 | 신규 | 파손 | - | 0.2 | 0.2 | 1 | 0.04 | m² | - |

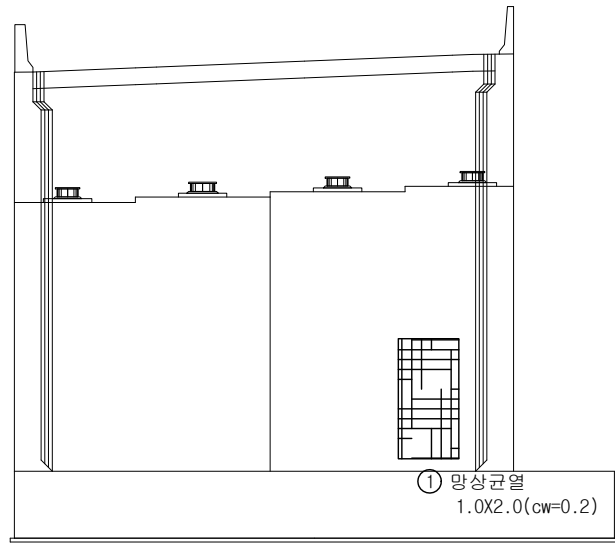
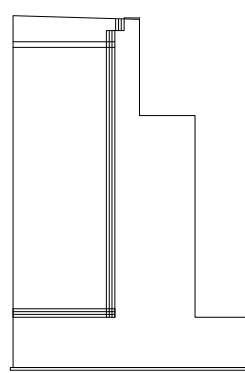
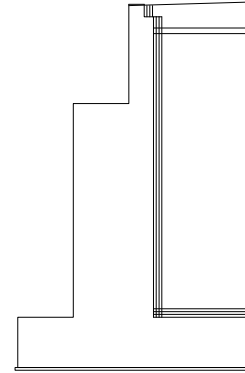
ID : 온직1교(익산) 교대(A1)

| 번호 | 구분 | 결함 내용 | 손상규모 | | | | | | 비고 |
|---|---|---|---|---|---|---|---|---|---|
| 1 | 신규 | 망상균열 | 0.2 | 1.0 | 2.0 | 1 | 2.0 | m² | - |

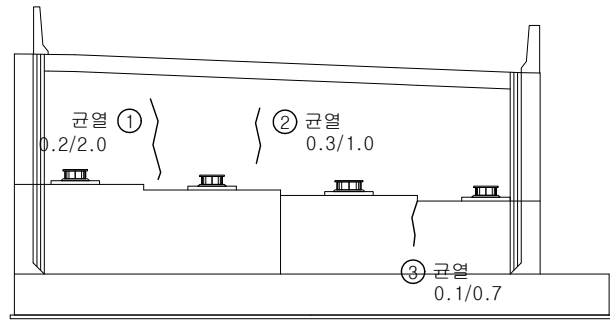
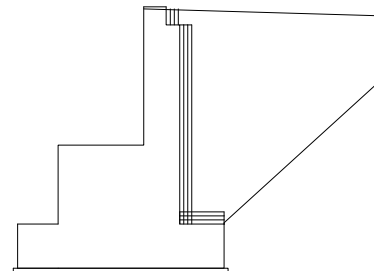
ID : 온직1교(익산) 교대(A2)

| 번호 | 구분 | 결함 내용 | 손상규모 | | | | | | 비고 |
|---|---|---|---|---|---|---|---|---|---|
| 1 | 신규 | 균열 | 0.2 | - | 2.0 | 1 | 2.0 | m | - |
| 2 | 신규 | 균열 | 0.3 | - | 1.0 | 1 | 1.0 | m | - |
| 3 | 신규 | 균열 | 0.1 | - | 0.7 | 1 | 0.7 | m | - |
