## 36. 온직1교(익산)

ID : 온직1교(익산) 바닥판 상면(S1)

| 용역명 | 서부내륙고속도로 2025년 시설물 정기안전점검 용역(하반기) |

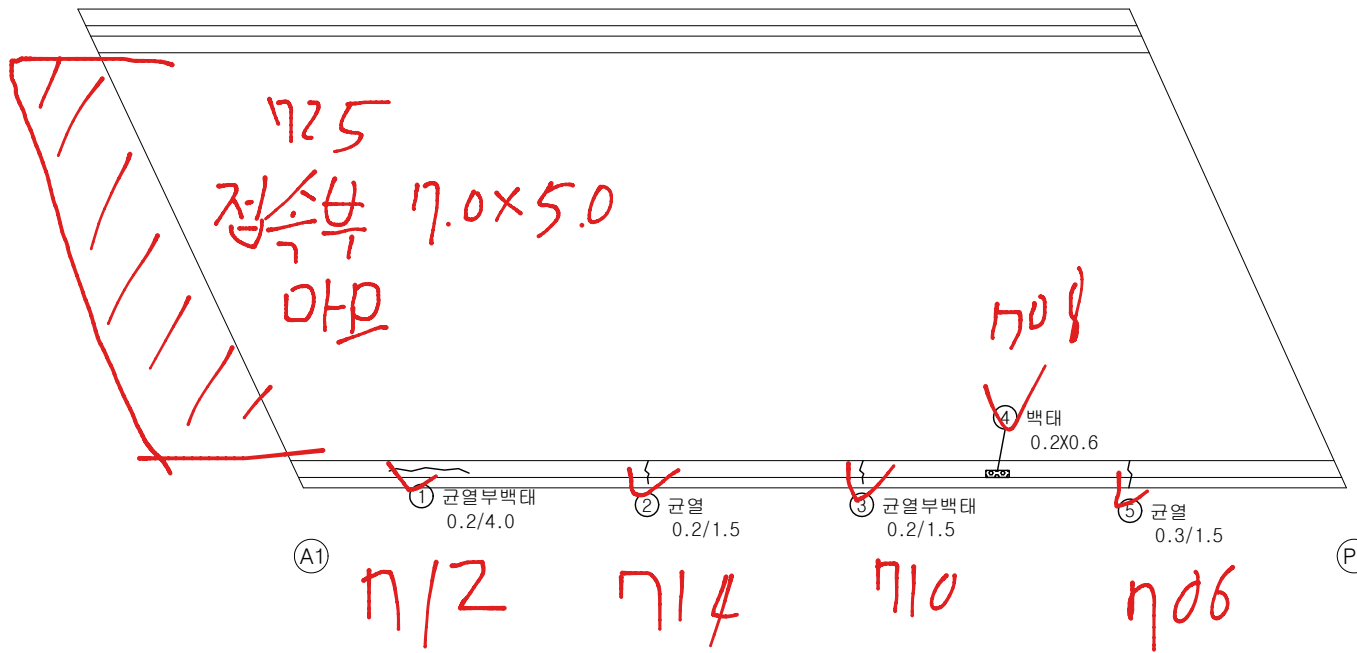
| 번호 | 구분 | 결함내용 | 손상규모 | | | | | | 비고 |
|---|---|---|---|---|---|---|---|---|---|
| 1 | 신규 | 균열부백태 | 0.2 | - | 4.0 | 1 | 4.0 | m | - |
| 2 | 신규 | 균열 | 0.2 | - | 1.5 | 1 | 1.5 | m | - |
| 3 | 신규 | 균열부백태 | 0.2 | - | 1.5 | 1 | 1.5 | m | - |
| 4 | 신규 | 백태 | - | 0.2 | 0.6 | 1 | 0.12 | m² | - |
| 5 | 신규 | 균열 | 0.3 | - | 1.5 | 1 | 1.5 | m | - |

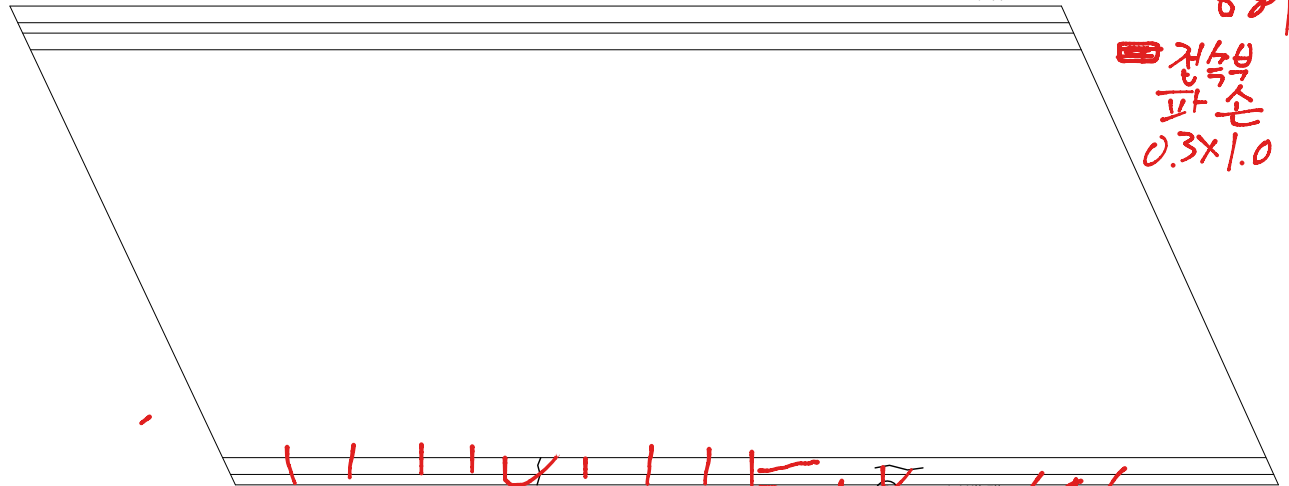
ID : 온직1교(익산) 바닥판 상면(S2)

③ 방음벽유리파손  
1EA

681  
전속  
파손  
0.3x1.0

P1 균열 0.2/1.5 8EA  
644  
0.2/2.0  
646

① 균열 0.3/1.5  
② 균열부백태 0.4/1.5

| 번호 | 구분 | 결함내용 | 손상규모 | | | | | | 비고 |
|---|---|---|---|---|---|---|---|---|---|
| 1 | 신규 | 균열 | 0.3 | - | 1.5 | 1 | 1.5 | m | - |
| 2 | 신규 | 균열부백태 | 0.4 | - | 1.5 | 1 | 1.5 | m | - |
| 3 | 신규 | 방음벽유리파손 | - | - | - | 1 | 1.0 | EA | - |

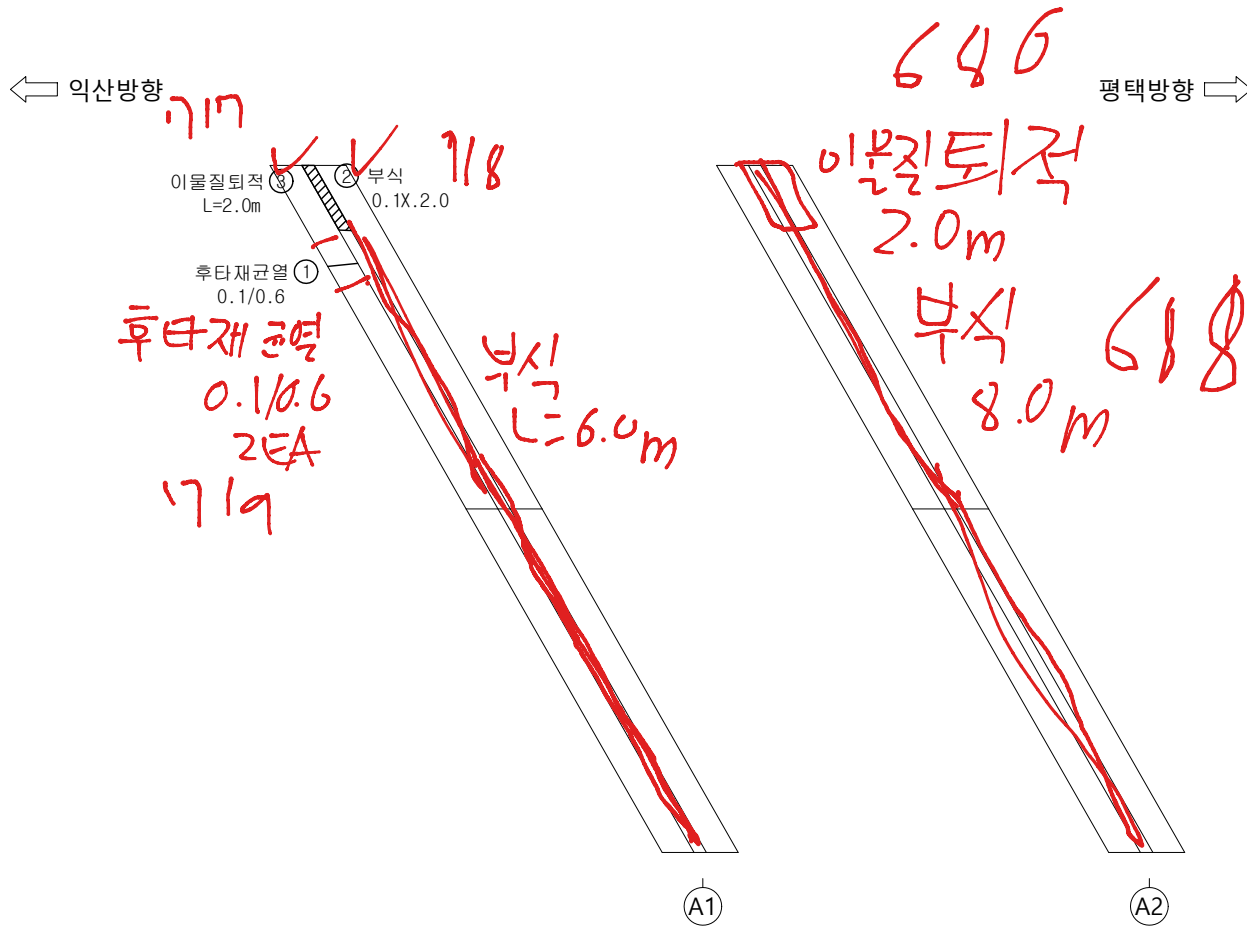
ID : 온직1교(익산) 신축이음부

| 번호 | 구분 | 결함내용 | 손상규모 | | | | | | 비고 |
|---|---|---|---|---|---|---|---|---|---|
| 1 | 신규 | 후타재균열 | 0.1 | - | 0.6 | 1 | 0.6 | m | - |
| 2 | 신규 | 부식 | - | 0.1 | 2.0 | 1 | 0.2 | m <sup>2</sup> | - |
| 3 | 신규 | 이물질퇴적 | - | - | 2.0 | 1 | 2.0 | m | - |

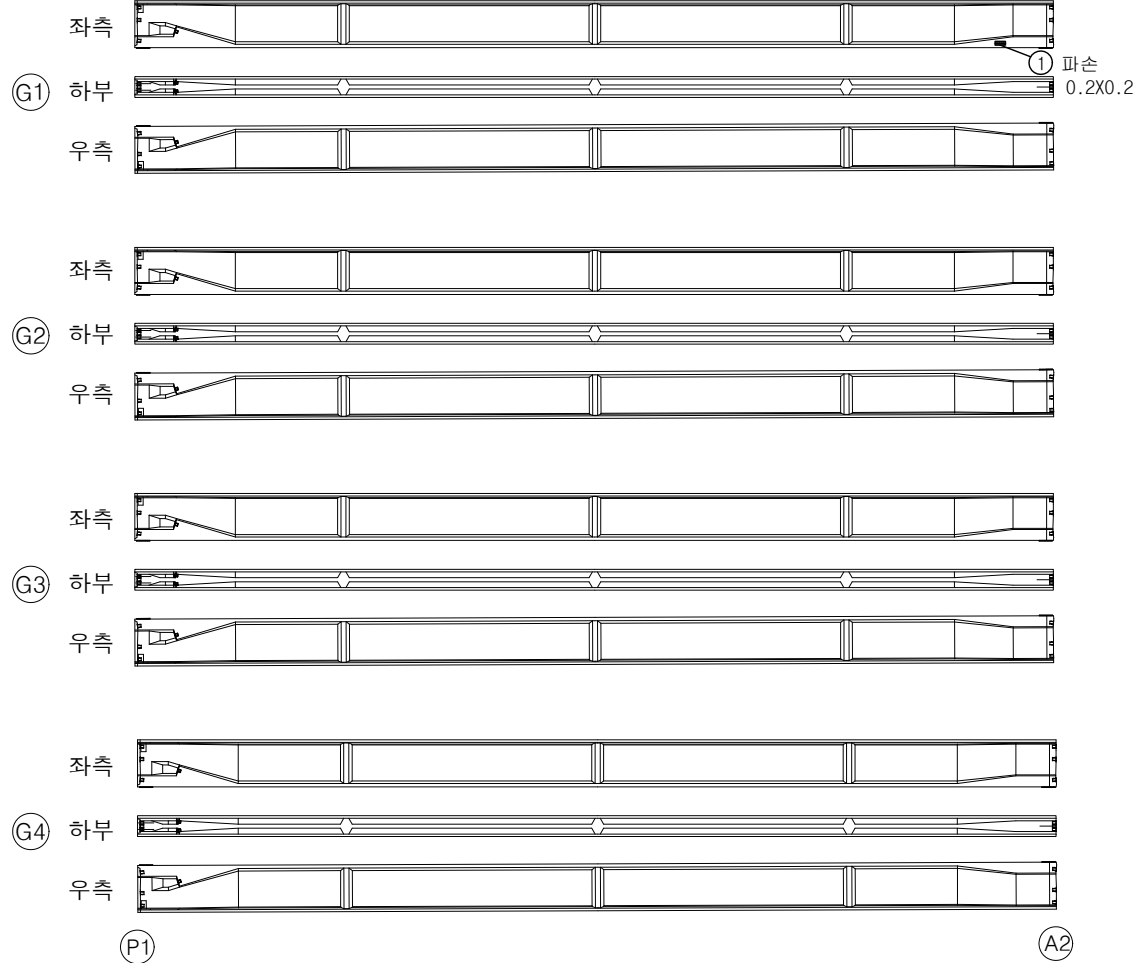
ID : 온직1교(익산) 거더(G1~G4)

| 번호 | 구분 | 결함내용 | 손상규모 | | | | | | 비고 |
|---|---|---|---|---|---|---|---|---|---|
| 1 | 신규 | 파손 | - | 0.2 | 0.2 | 1 | 0.04 | m² | - |

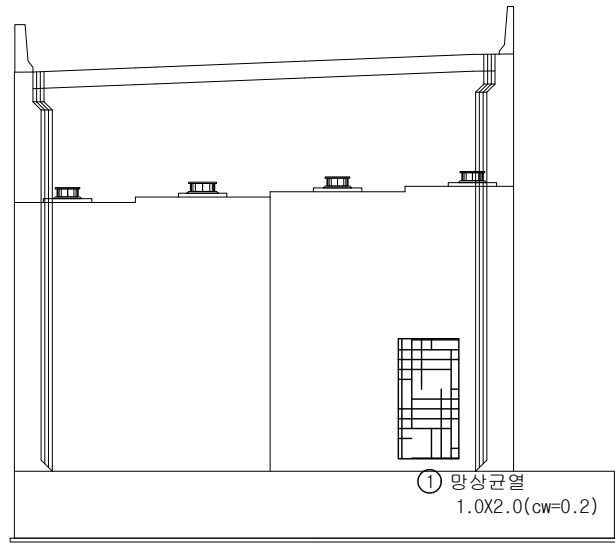
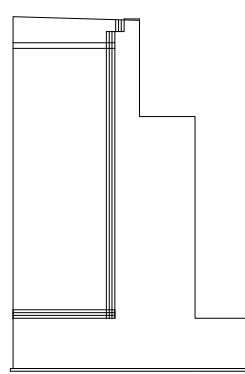
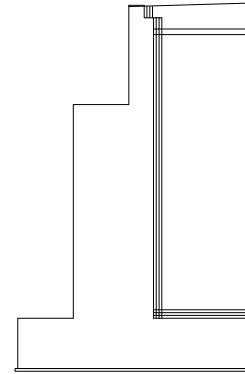
ID : 온직1교(익산) 교대(A1)

| 번호 | 구분 | 결함 내용 | 손상규모 | | | | | | 비고 |
|---|---|---|---|---|---|---|---|---|---|
| 1 | 신규 | 망상균열 | 0.2 | 1.0 | 2.0 | 1 | 2.0 | m² | - |

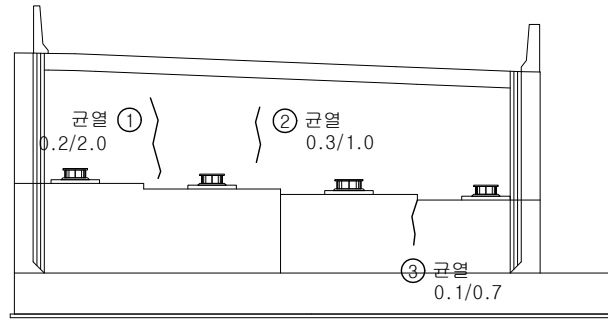
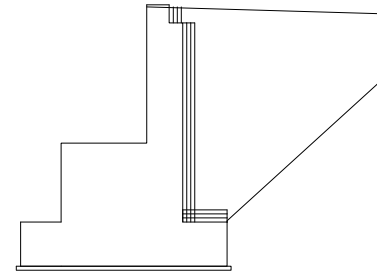
ID : 온직1교(익산) 교대(A2)

| 번호 | 구분 | 결함 내용 | 손상규모 | | | | | | 비고 |
|---|---|---|---|---|---|---|---|---|---|
| 1 | 신규 | 균열 | 0.2 | - | 2.0 | 1 | 2.0 | m | - |
| 2 | 신규 | 균열 | 0.3 | - | 1.0 | 1 | 1.0 | m | - |
| 3 | 신규 | 균열 | 0.1 | - | 0.7 | 1 | 0.7 | m | - |
