## 36. 온직1교(익산)

| 용역명 | 서부내륙고속도로 2025년 시설물 정기안전점검 용역(하반기) |
| 시설물명 | 온직1교(익산) |

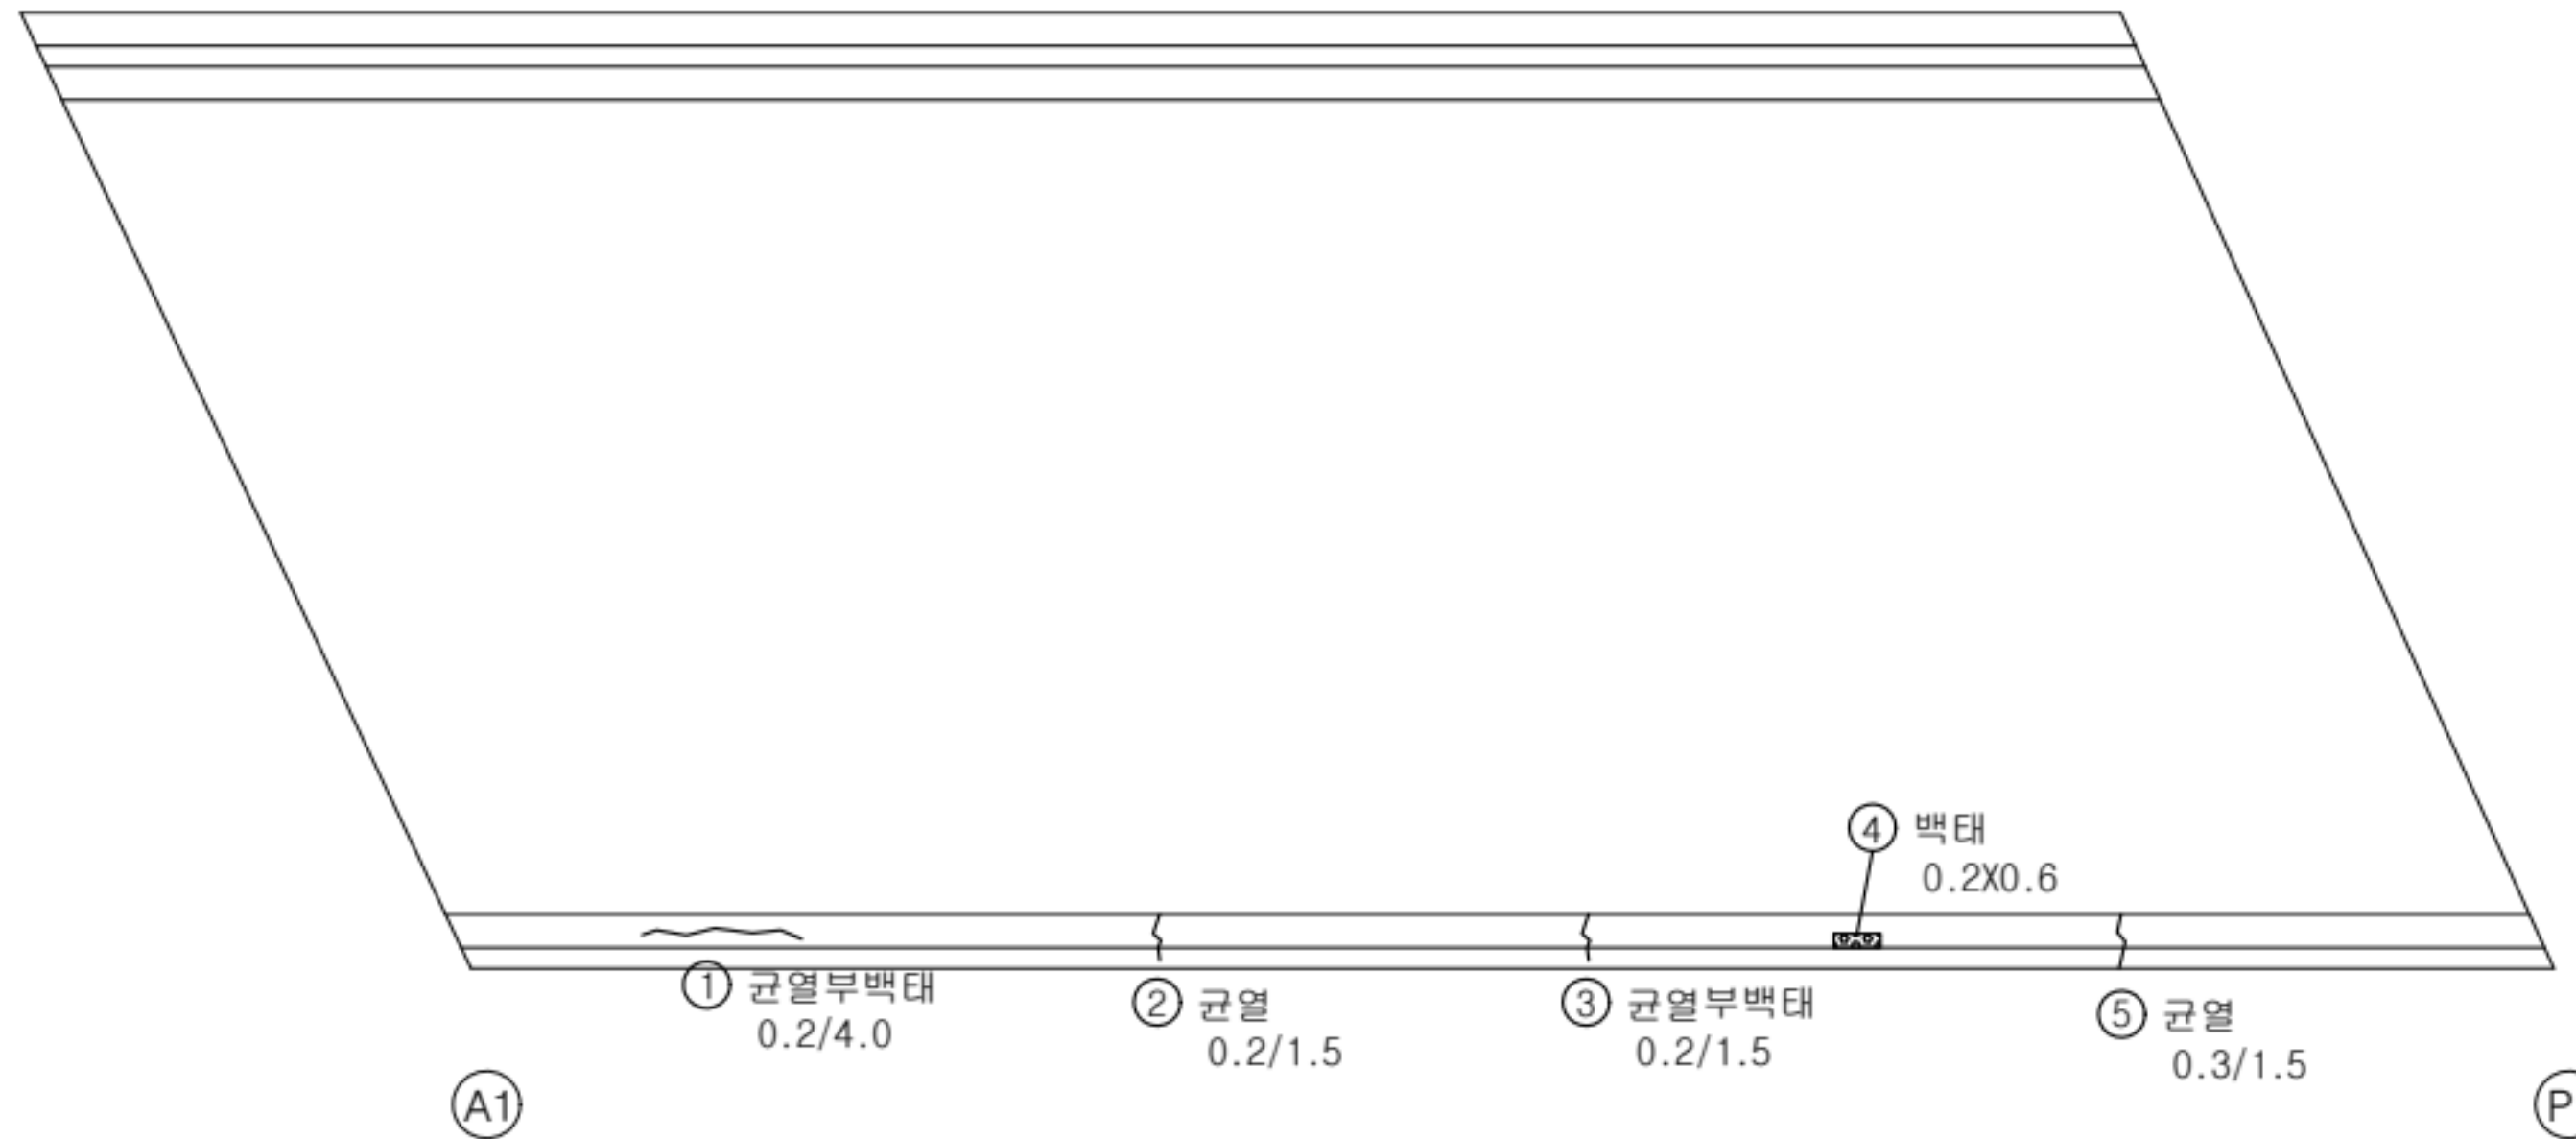
ID : 온직1교(익산) 바닥판 상면(S1)

| 번호 | 구분 | 결함내용 | 손상규모 | | | | | | 비고 |
|---|---|---|---|---|---|---|---|---|---|
| 1 | 신규 | 균열부백태 | 0.2 | - | 4.0 | 1 | 4.0 | m | - |
| 2 | 신규 | 균열 | 0.2 | - | 1.5 | 1 | 1.5 | m | - |
| 3 | 신규 | 균열부백태 | 0.2 | - | 1.5 | 1 | 1.5 | m | - |
| 4 | 신규 | 백태 | - | 0.2 | 0.6 | 1 | 0.12 | m² | - |
| 5 | 신규 | 균열 | 0.3 | - | 1.5 | 1 | 1.5 | m | - |

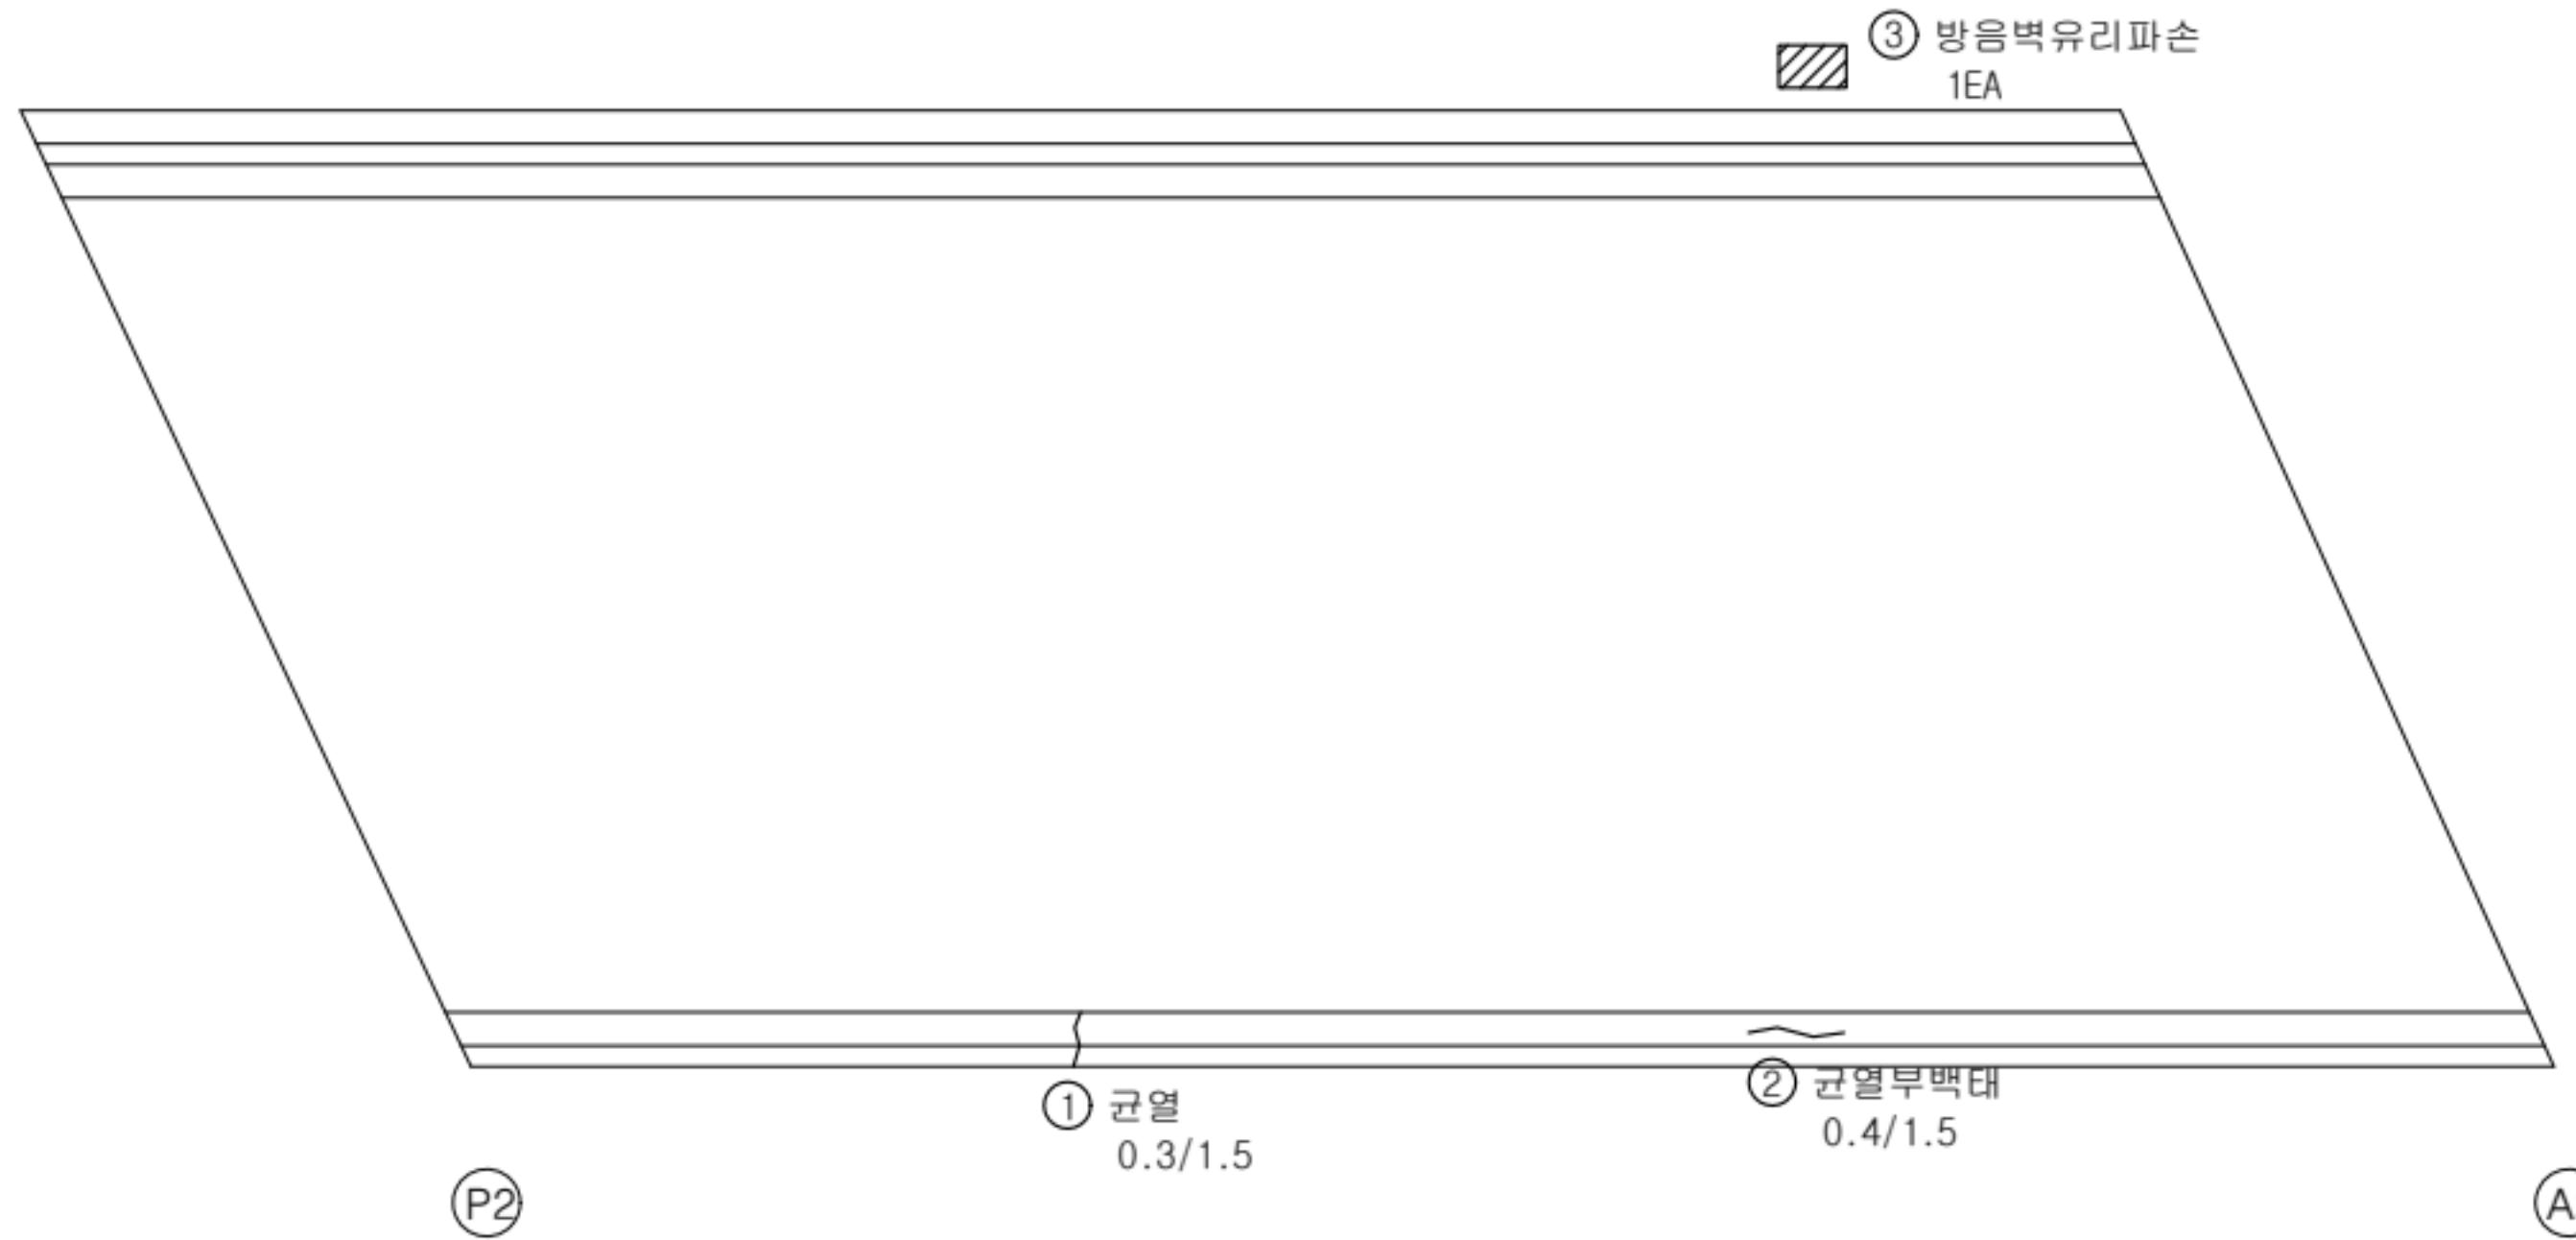
ID : 온직1교(익산) 바닥판 상면(S2)

| 번호 | 구분 | 결함내용 | 손상규모 | | | | | | 비고 |
|---|---|---|---|---|---|---|---|---|---|
| 1 | 신규 | 균열 | 0.3 | - | 1.5 | 1 | 1.5 | m | - |
| 2 | 신규 | 균열부백태 | 0.4 | - | 1.5 | 1 | 1.5 | m | - |
| 3 | 신규 | 방음벽유리파손 | - | - | - | 1 | 1.0 | EA | - |

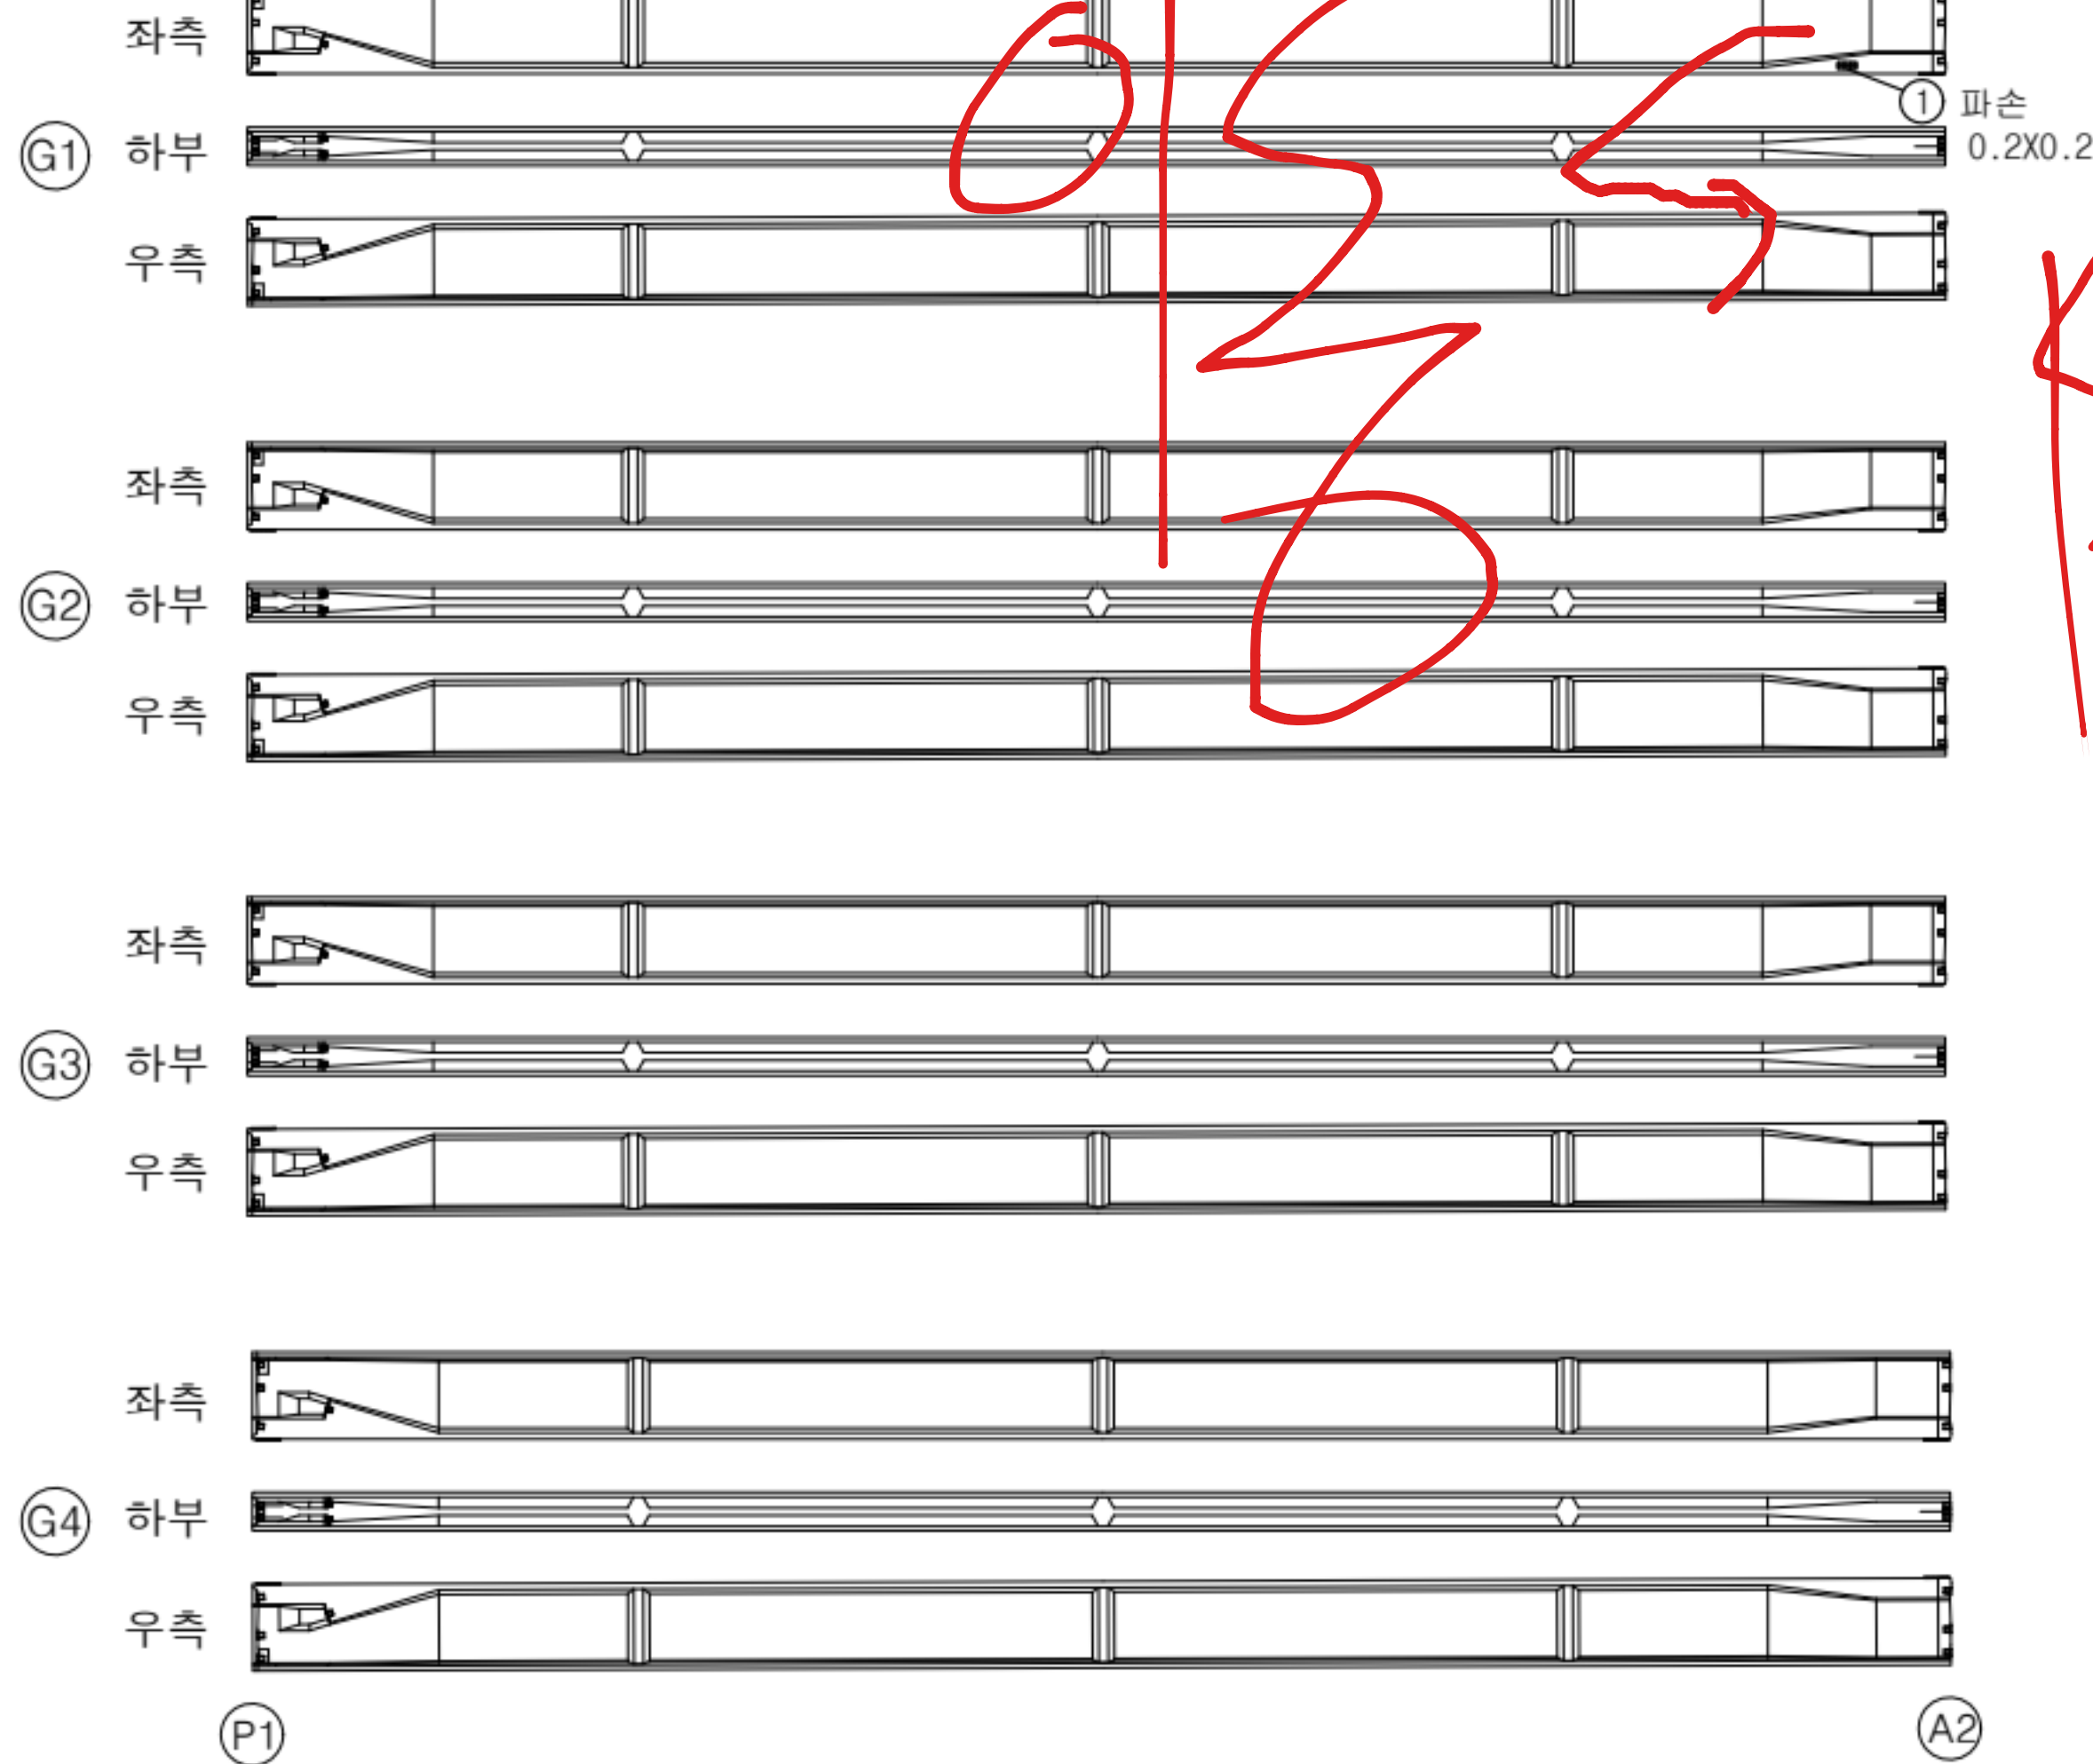
ID : 온직1교(익산) 거더(G1~G4)

| 번호 | 구분 | 결함 내용 | 손상규모 | | | | | | 비고 |
|---|---|---|---|---|---|---|---|---|---|
| 1 | 신규 | 파손 | - | 0.2 | 0.2 | 1 | 0.04 | m² | - |

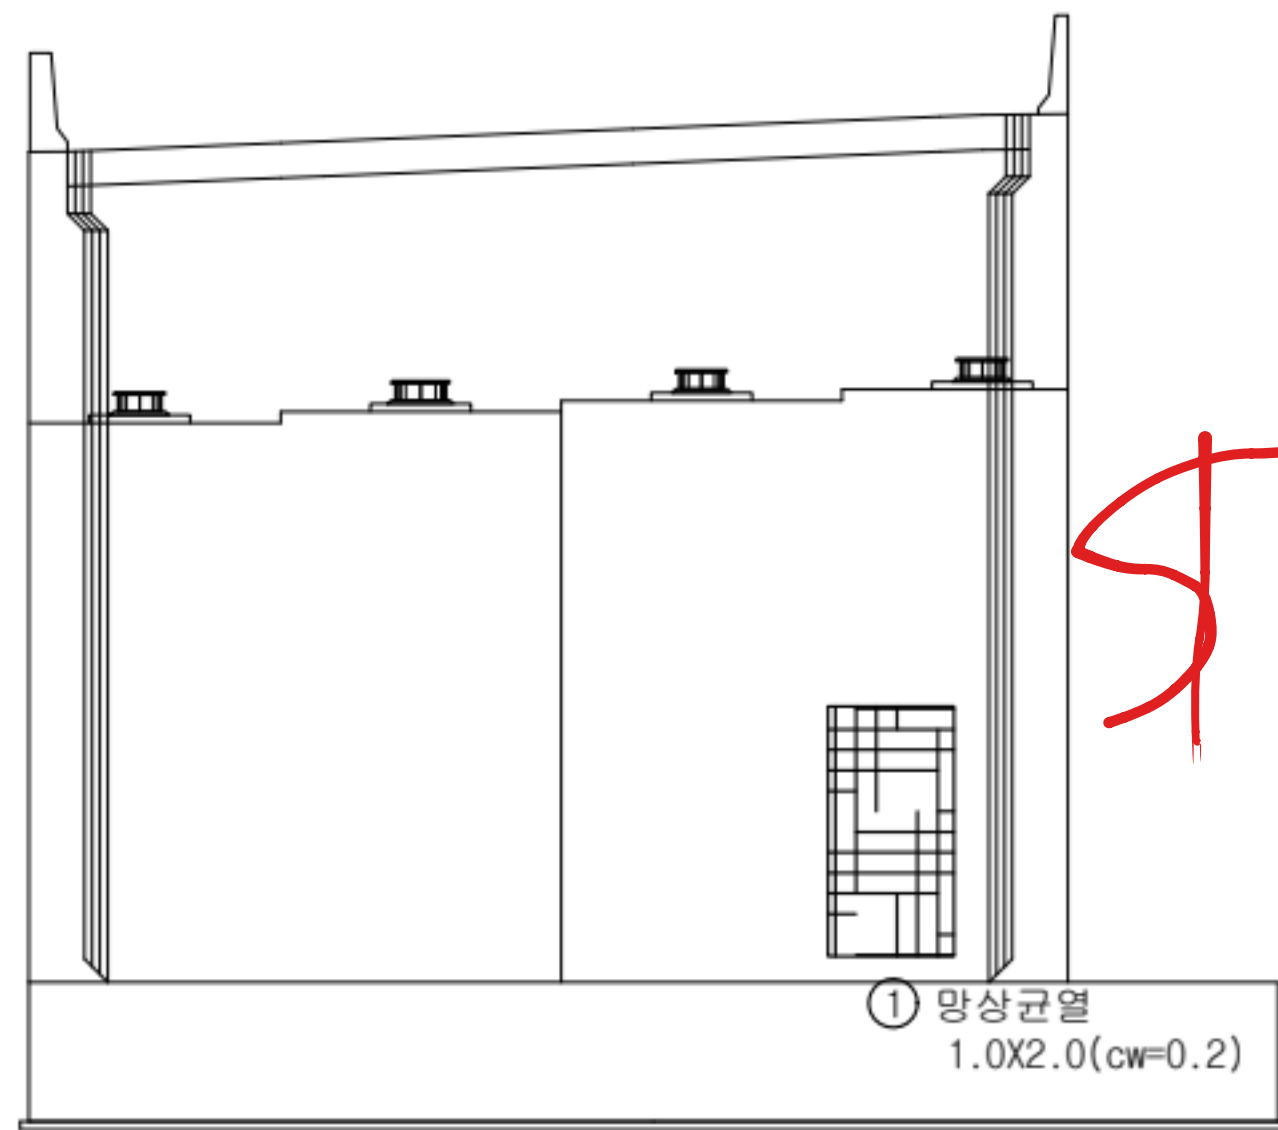
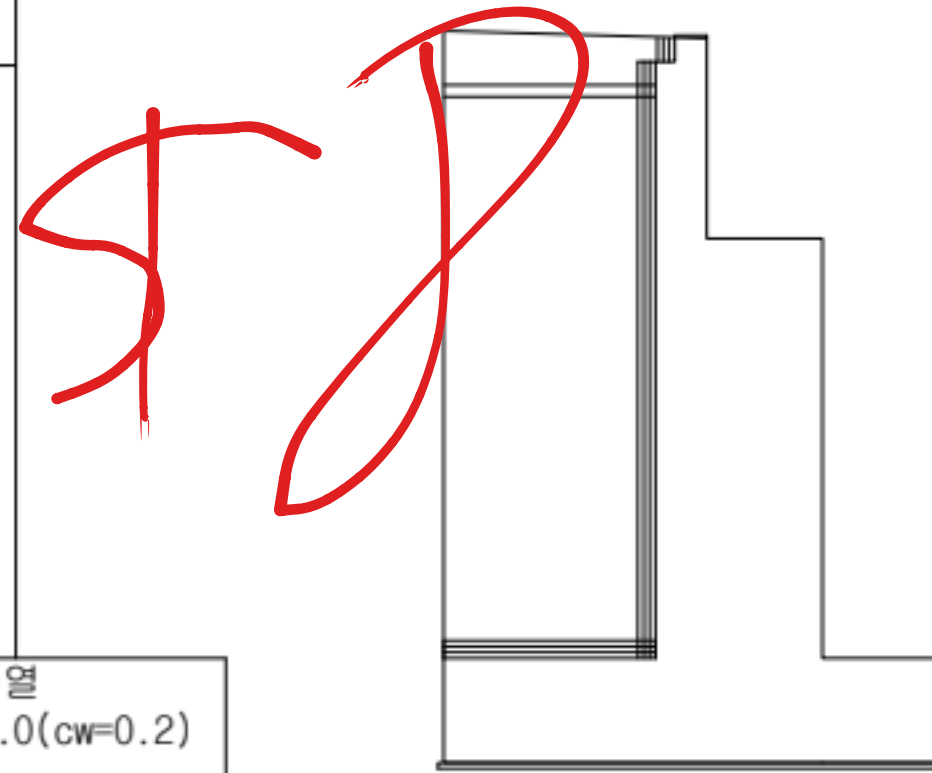
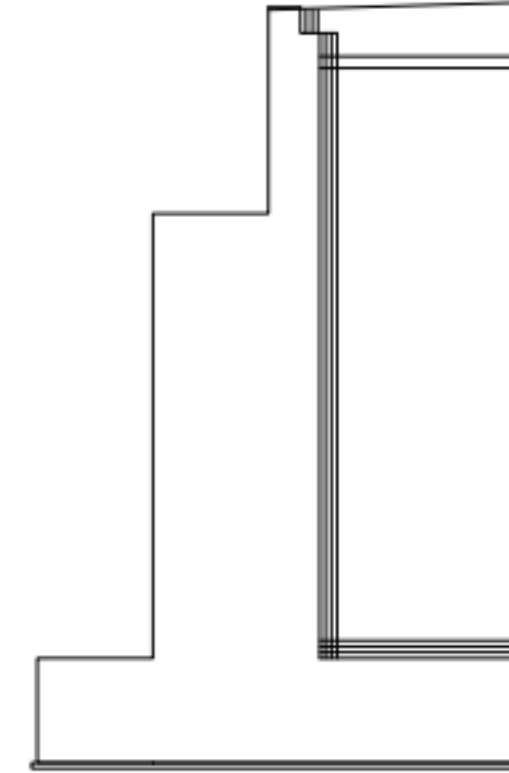
ID : 온직1교(익산) 교대(A1)

| 번호 | 구분 | 결함 내용 | 손상규모 | | | | | | 비고 |
|---|---|---|---|---|---|---|---|---|---|
| 1 | 신규 | 망상균열 | 0.2 | 1.0 | 2.0 | 1 | 2.0 | m² | - |

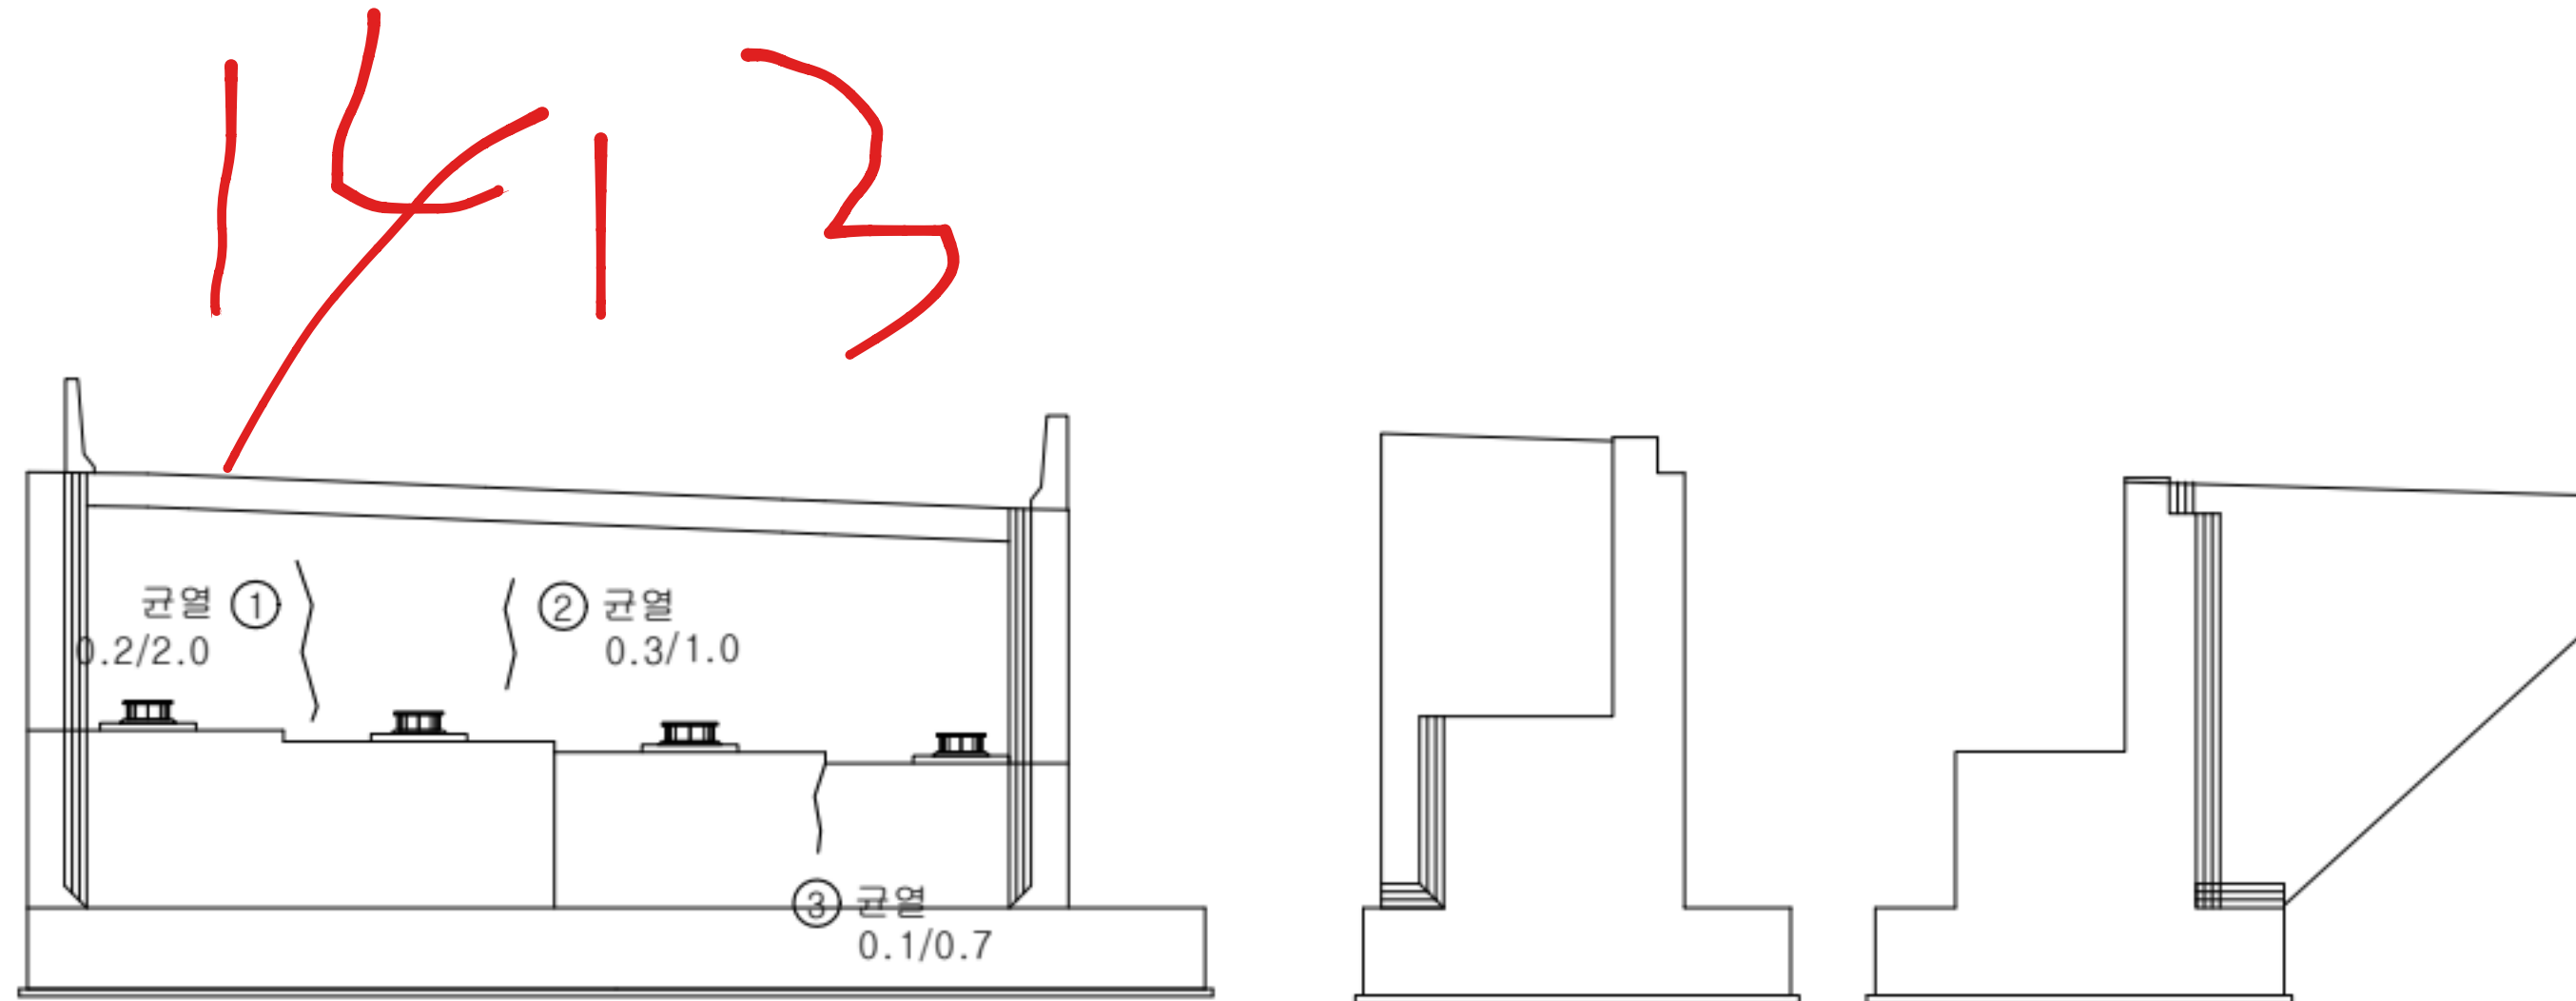
ID : 온직1교(익산) 교대(A2)

| 번호 | 구분 | 결함 내용 | 손상규모 | | | | | | 비고 |
|---|---|---|---|---|---|---|---|---|---|
| 1 | 신규 | 균열 | 0.2 | - | 2.0 | 1 | 2.0 | m | - |
| 2 | 신규 | 균열 | 0.3 | - | 1.0 | 1 | 1.0 | m | - |
| 3 | 신규 | 균열 | 0.1 | - | 0.7 | 1 | 0.7 | m | - |
