## 37. 온직1교(평택)

ID : 온직1교(평택) 바닥판 상면(S1)

| 용역명 | 서부내륙고속도로 2025년 시설물 정기안전점검 용역(하반기) |

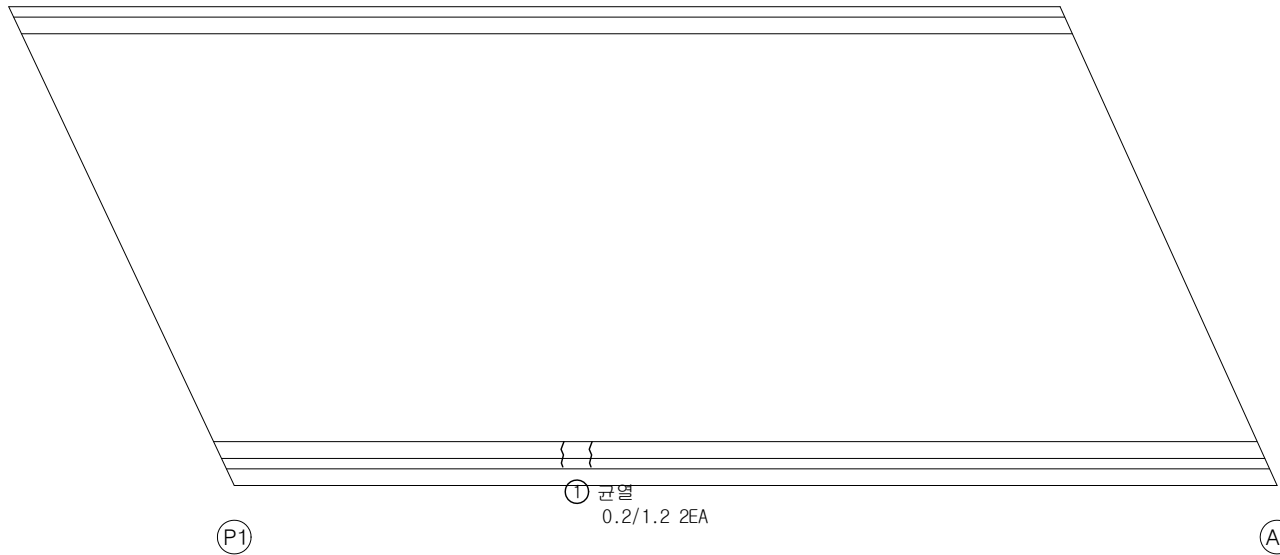
ID : 온직1교(평택) 바닥판 상면(S2)

| 번호 | 구분 | 결함내용 | 손상규모 | | | | | | 비고 |
|---|---|---|---|---|---|---|---|---|---|
| 1 | 신규 | 균열 | 0.2 | - | 1.2 | 2 | 2.4 | m | - |

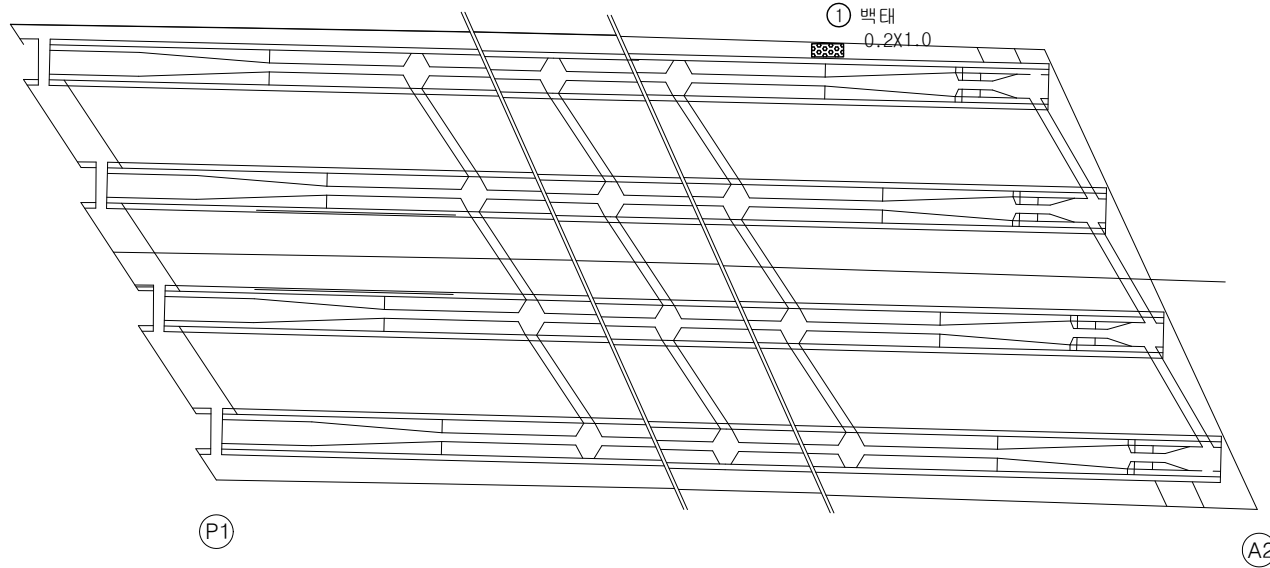
ID : 온직1교(평택) 바닥판 하면(S2)

| 번호 | 구분 | 결함내용 | 손상규모 | | | | | | 비고 |
|---|---|---|---|---|---|---|---|---|---|
| 1 | 신규 | 백태 | - | 0.2 | 1.0 | 1 | 0.2 | m² | - |

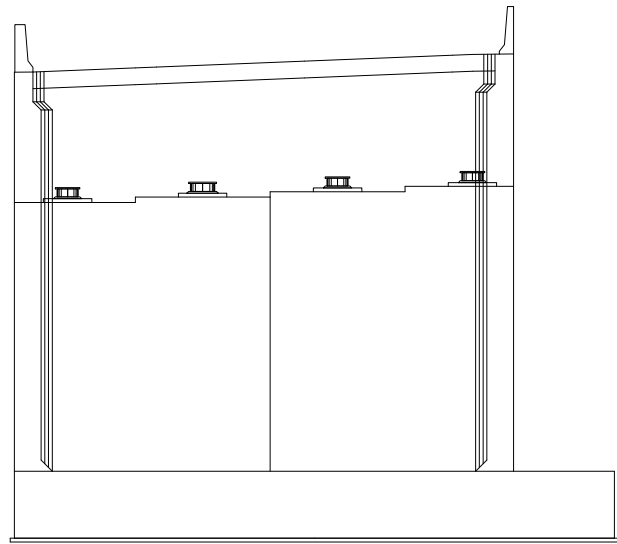
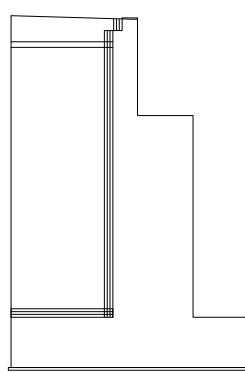
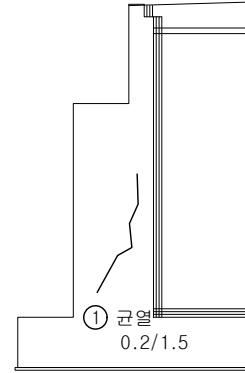
ID : 온직1교(평택) 교대(A1)

| 번호 | 구분 | 결함 내용 | 손상규모 | | | | | | 비고 |
|---|---|---|---|---|---|---|---|---|---|
| 1 | 신규 | 균열 | 0.2 | - | 1.5 | 1 | 1.5 | m | - |

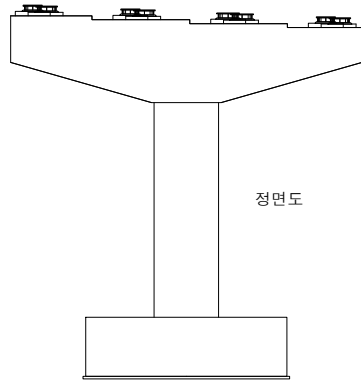
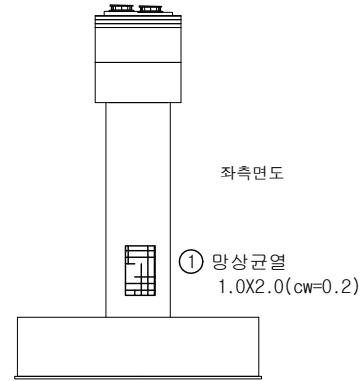
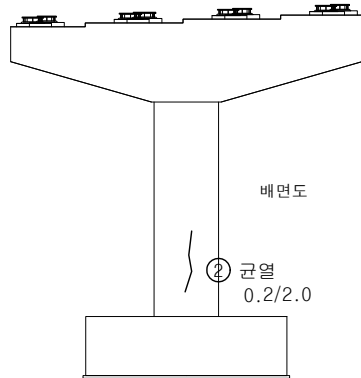
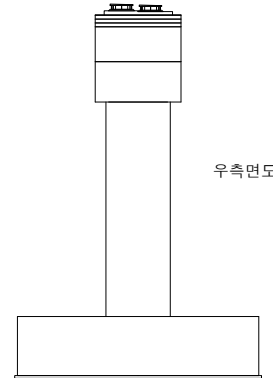
ID : 온직1교(평택) 교각(P1)

| 번호 | 구분 | 결함 내용 | 손상규모 | | | | | | 비고 |
|---|---|---|---|---|---|---|---|---|---|
| 1 | 신규 | 망상균열 | 0.2 | 1.0 | 2.0 | 1 | 2.0 | m <sup>2</sup> | - |
| 2 | 신규 | 균열 | 0.2 | - | 2.0 | 1 | 2.0 | m | - |
