## 37. 온직1교(평택)

ID : 온직1교(평택) 바닥판 상면(S1)

| 용역명 | 서부내륙고속도로 2025년 시설물 정기안전점검 용역(하반기) |

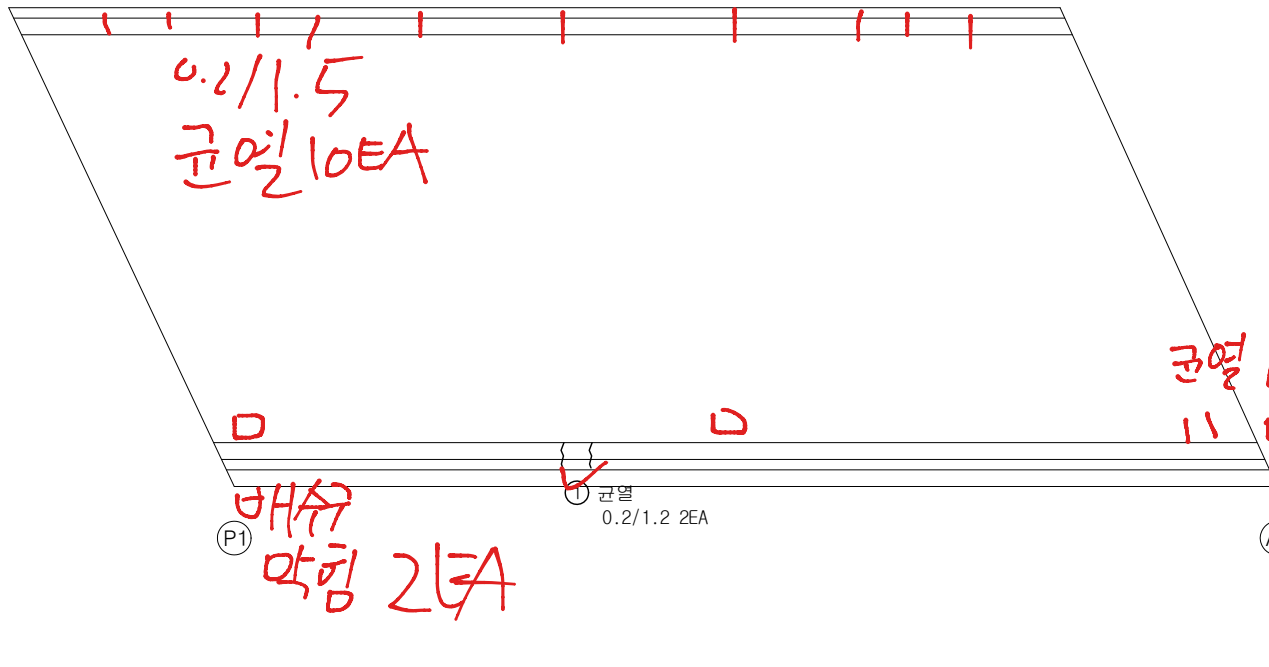
ID : 온직1교(평택) 바닥판 상면(S2)

| 번호 | 구분 | 결함 내용 | 손상규모 | | | | | | 비고 |
|---|---|---|---|---|---|---|---|---|---|
| 1 | 신규 | 균열 | 0.2 | - | 1.2 | 2 | 2.4 | m | - |

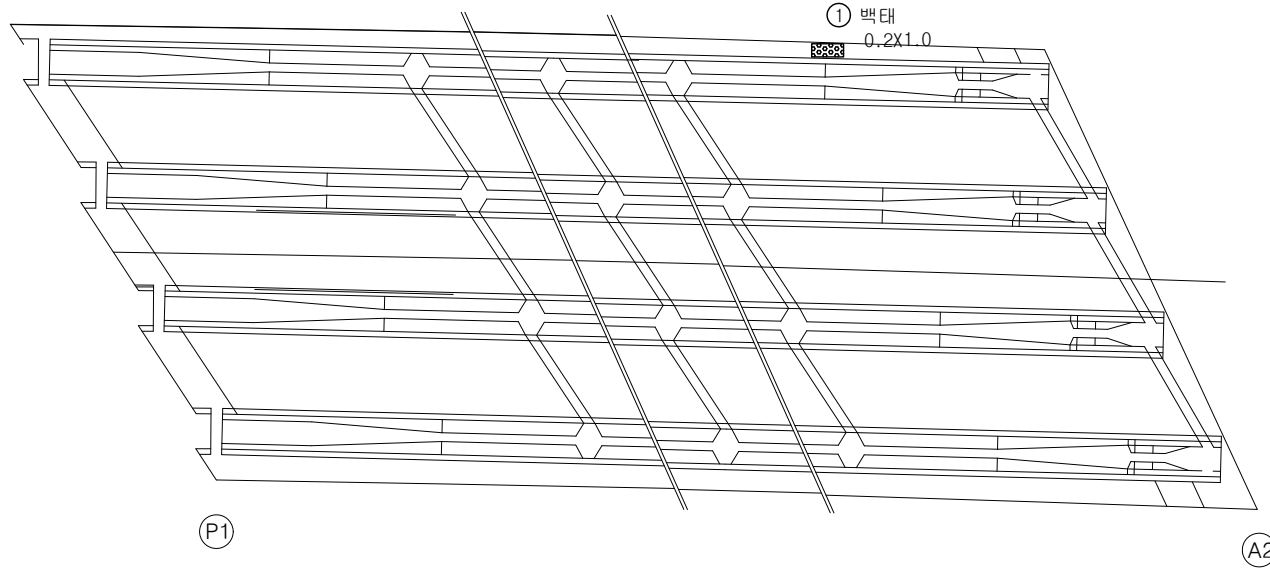
ID : 온직1교(평택) 바닥판 하면(S2)

| 번호 | 구분 | 결함내용 | 손상규모 | | | | | | 비고 |
|---|---|---|---|---|---|---|---|---|---|
| 1 | 신규 | 백태 | - | 0.2 | 1.0 | 1 | 0.2 | m² | - |

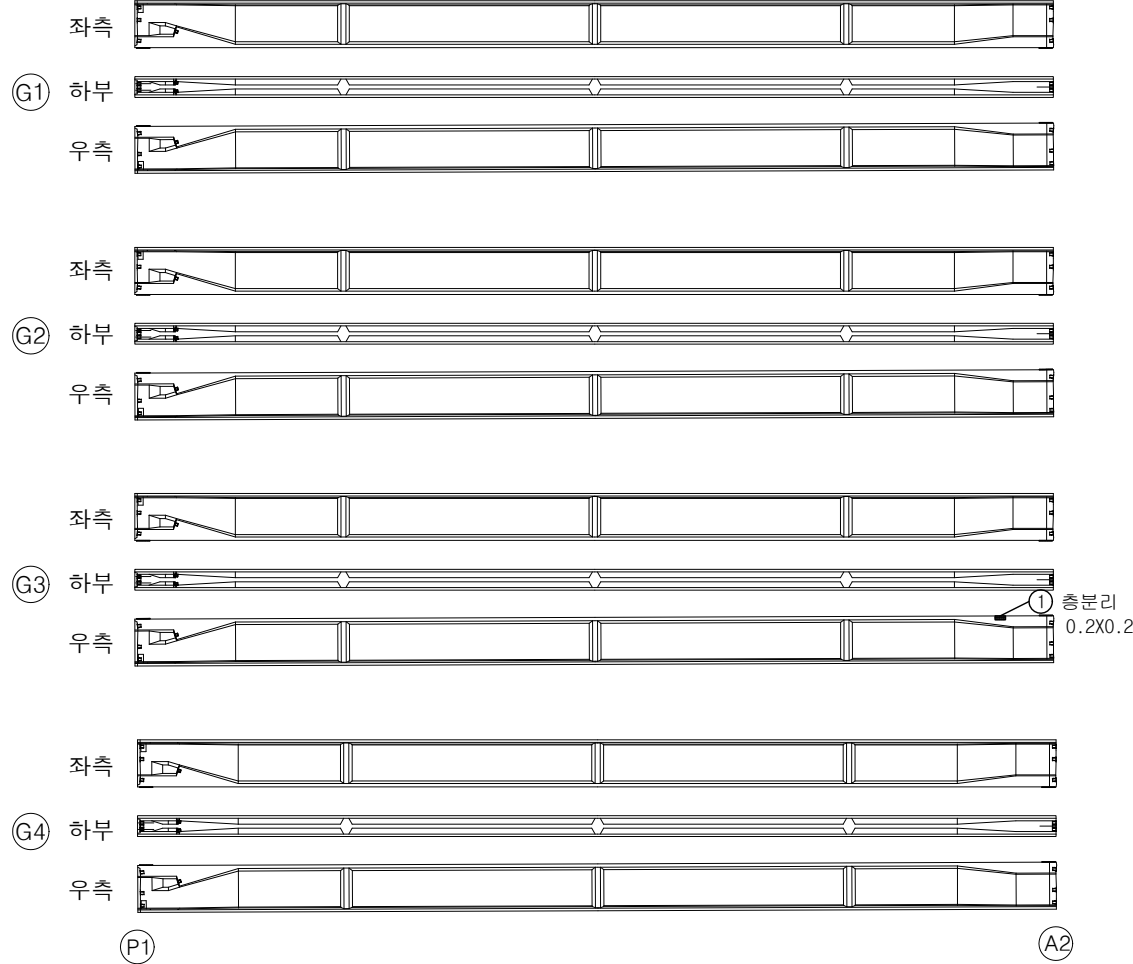
ID : 온직1교(평택) 거더(G1~G4)

| 번호 | 구분 | 결함내용 | 손상규모 | | | | | | 비고 |
|---|---|---|---|---|---|---|---|---|---|
| 1 | 신규 | 충분리 | - | 0.2 | 0.2 | 1 | 0.04 | m² | - |

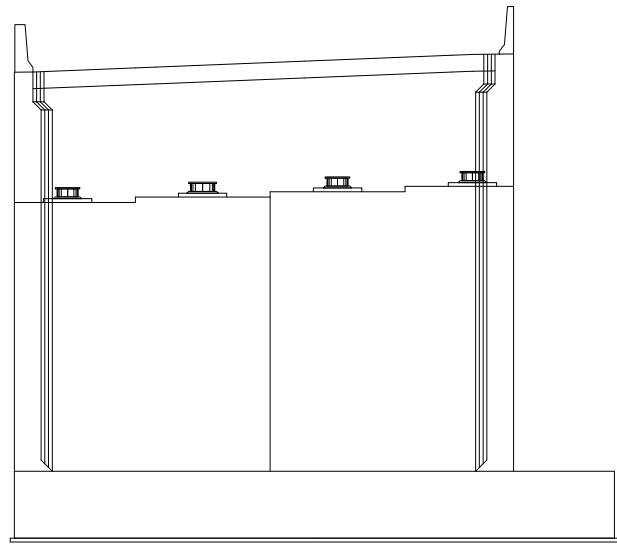
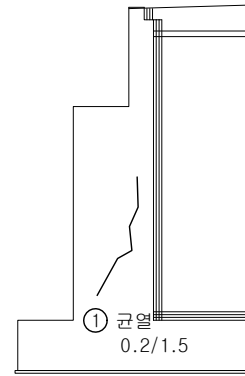
ID : 온직1교(평택) 교대(A1)

| 번호 | 구분 | 결함 내용 | 손상규모 | | | | | | 비고 |
|---|---|---|---|---|---|---|---|---|---|
| 1 | 신규 | 균열 | 0.2 | - | 1.5 | 1 | 1.5 | m | - |

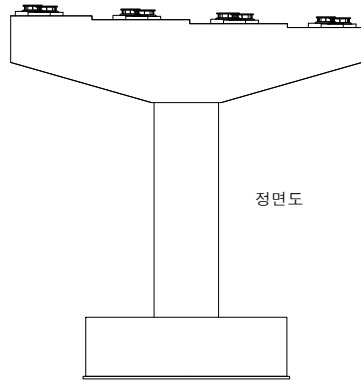
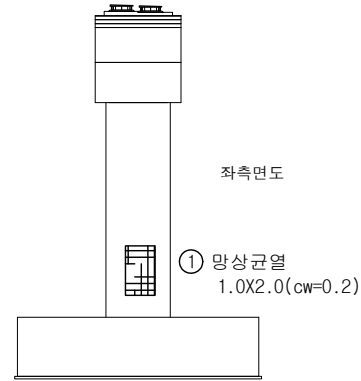
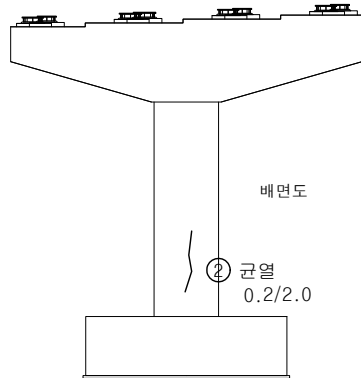
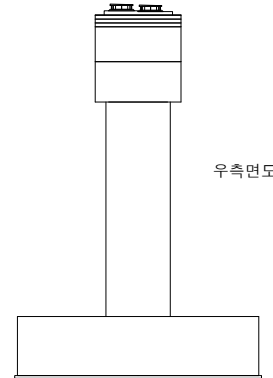
ID : 온직1교(평택) 교각(P1)

| 번호 | 구분 | 결함 내용 | 손상규모 | | | | | | 비고 |
|---|---|---|---|---|---|---|---|---|---|
| 1 | 신규 | 망상균열 | 0.2 | 1.0 | 2.0 | 1 | 2.0 | m <sup>2</sup> | - |
| 2 | 신규 | 균열 | 0.2 | - | 2.0 | 1 | 2.0 | m | - |
