## 37. 온직1교(평택)

ID : 온직1교(평택) 바닥판 상면(S1)

| 용역명 | 서부내륙고속도로 2025년 시설물 정기안전점검 용역(하반기) |
| 시설물명 | 온직1교(평택) |

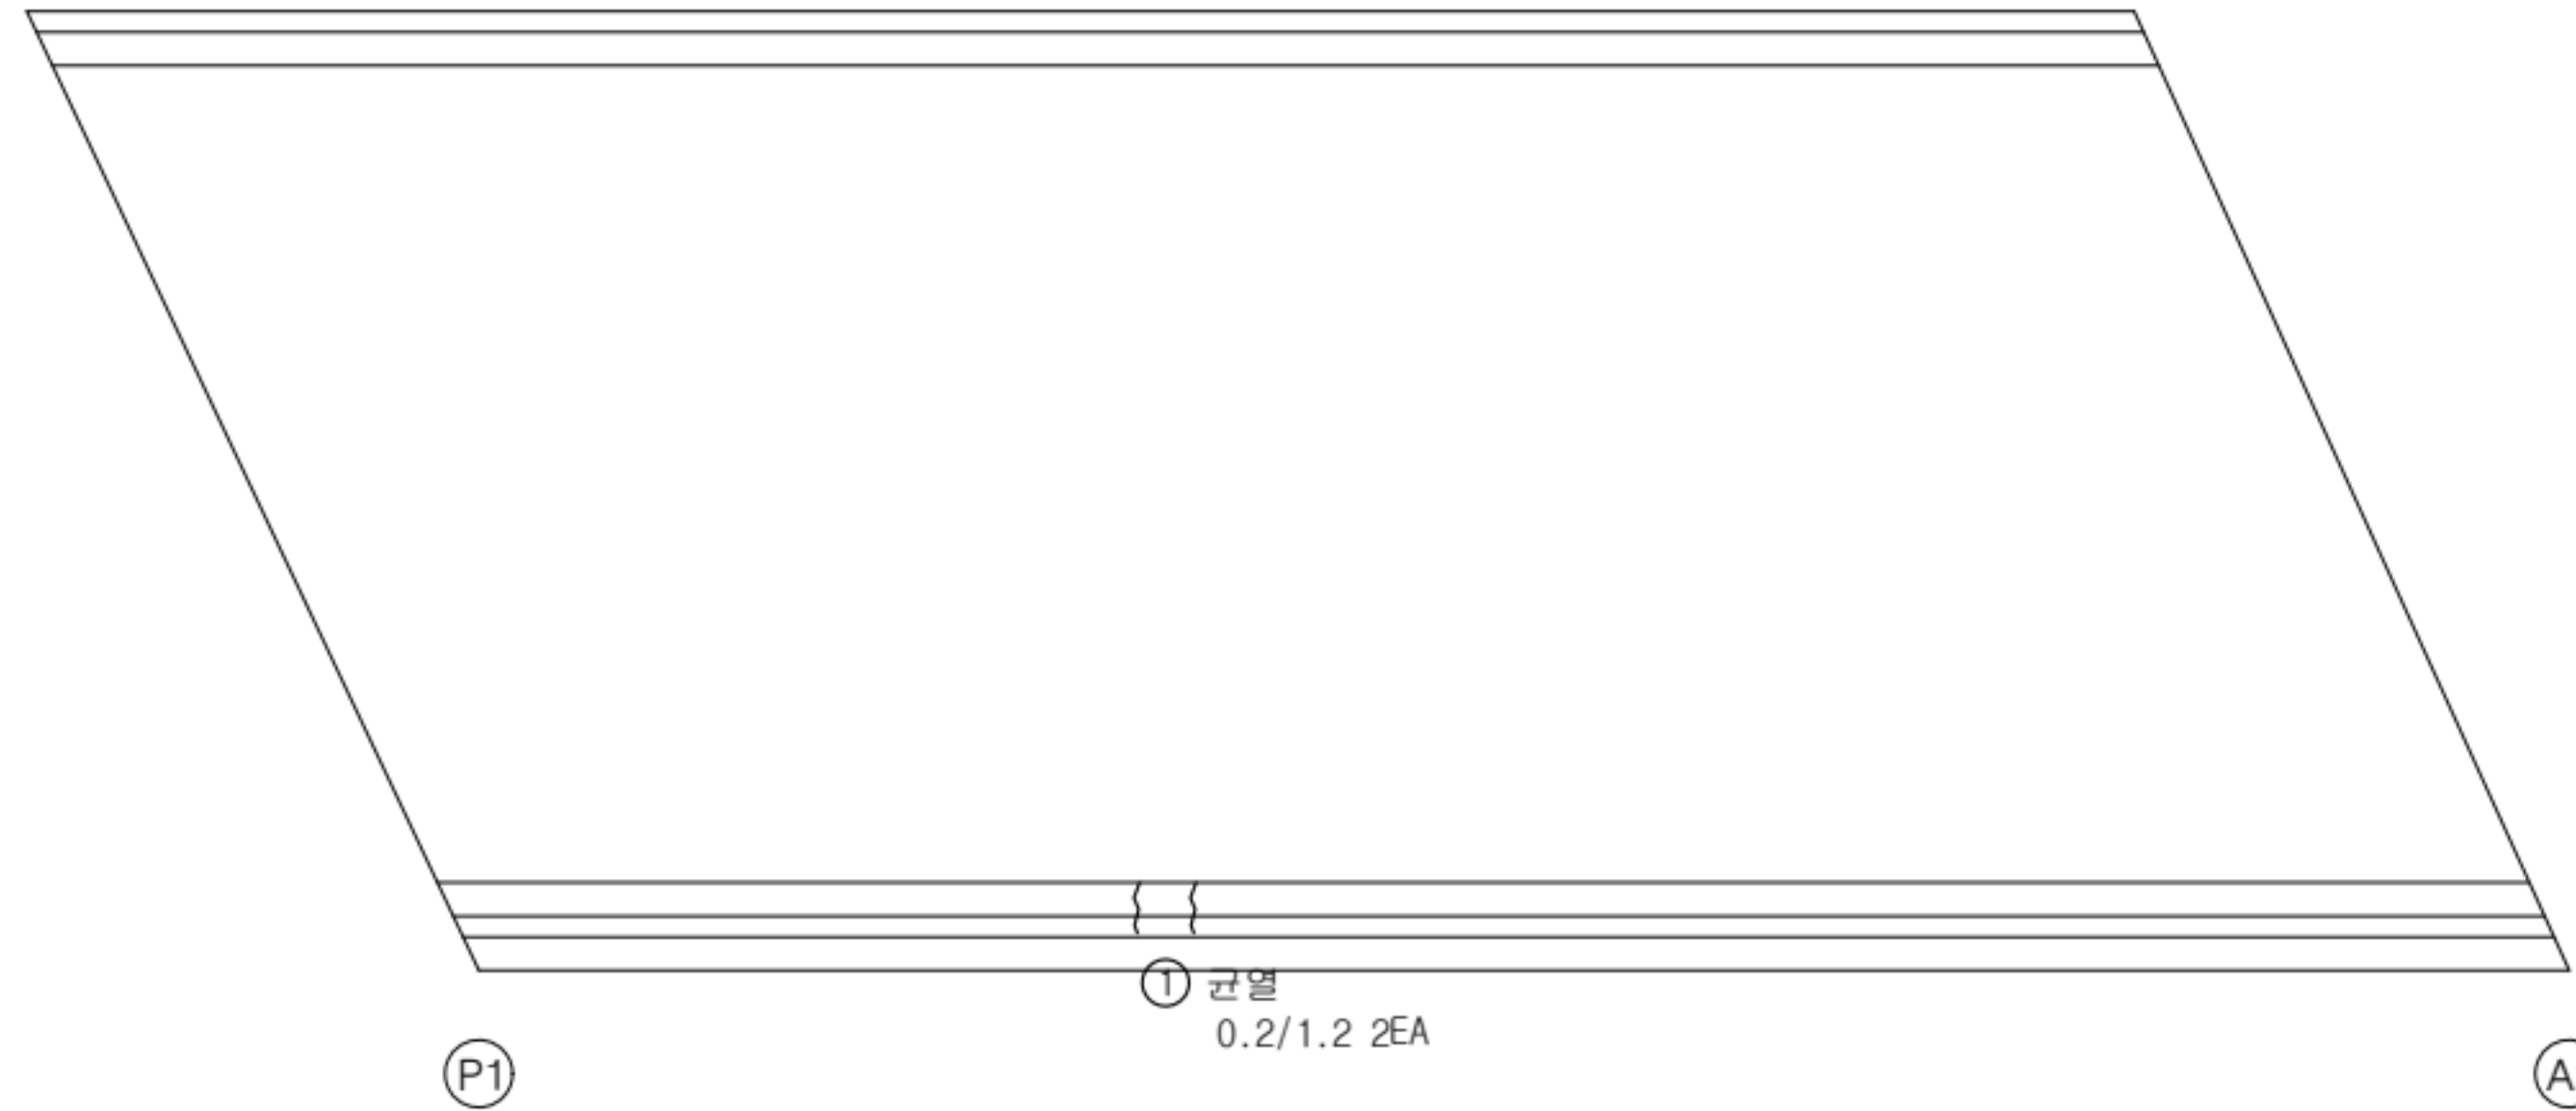
ID : 온직1교(평택) 바닥판 상면(S2)

| 번호 | 구분 | 결함 내용 | 손상규모 | | | | | | 비고 |
|---|---|---|---|---|---|---|---|---|---|
| 1 | 신규 | 균열 | 0.2 | - | 1.2 | 2 | 2.4 | m | - |

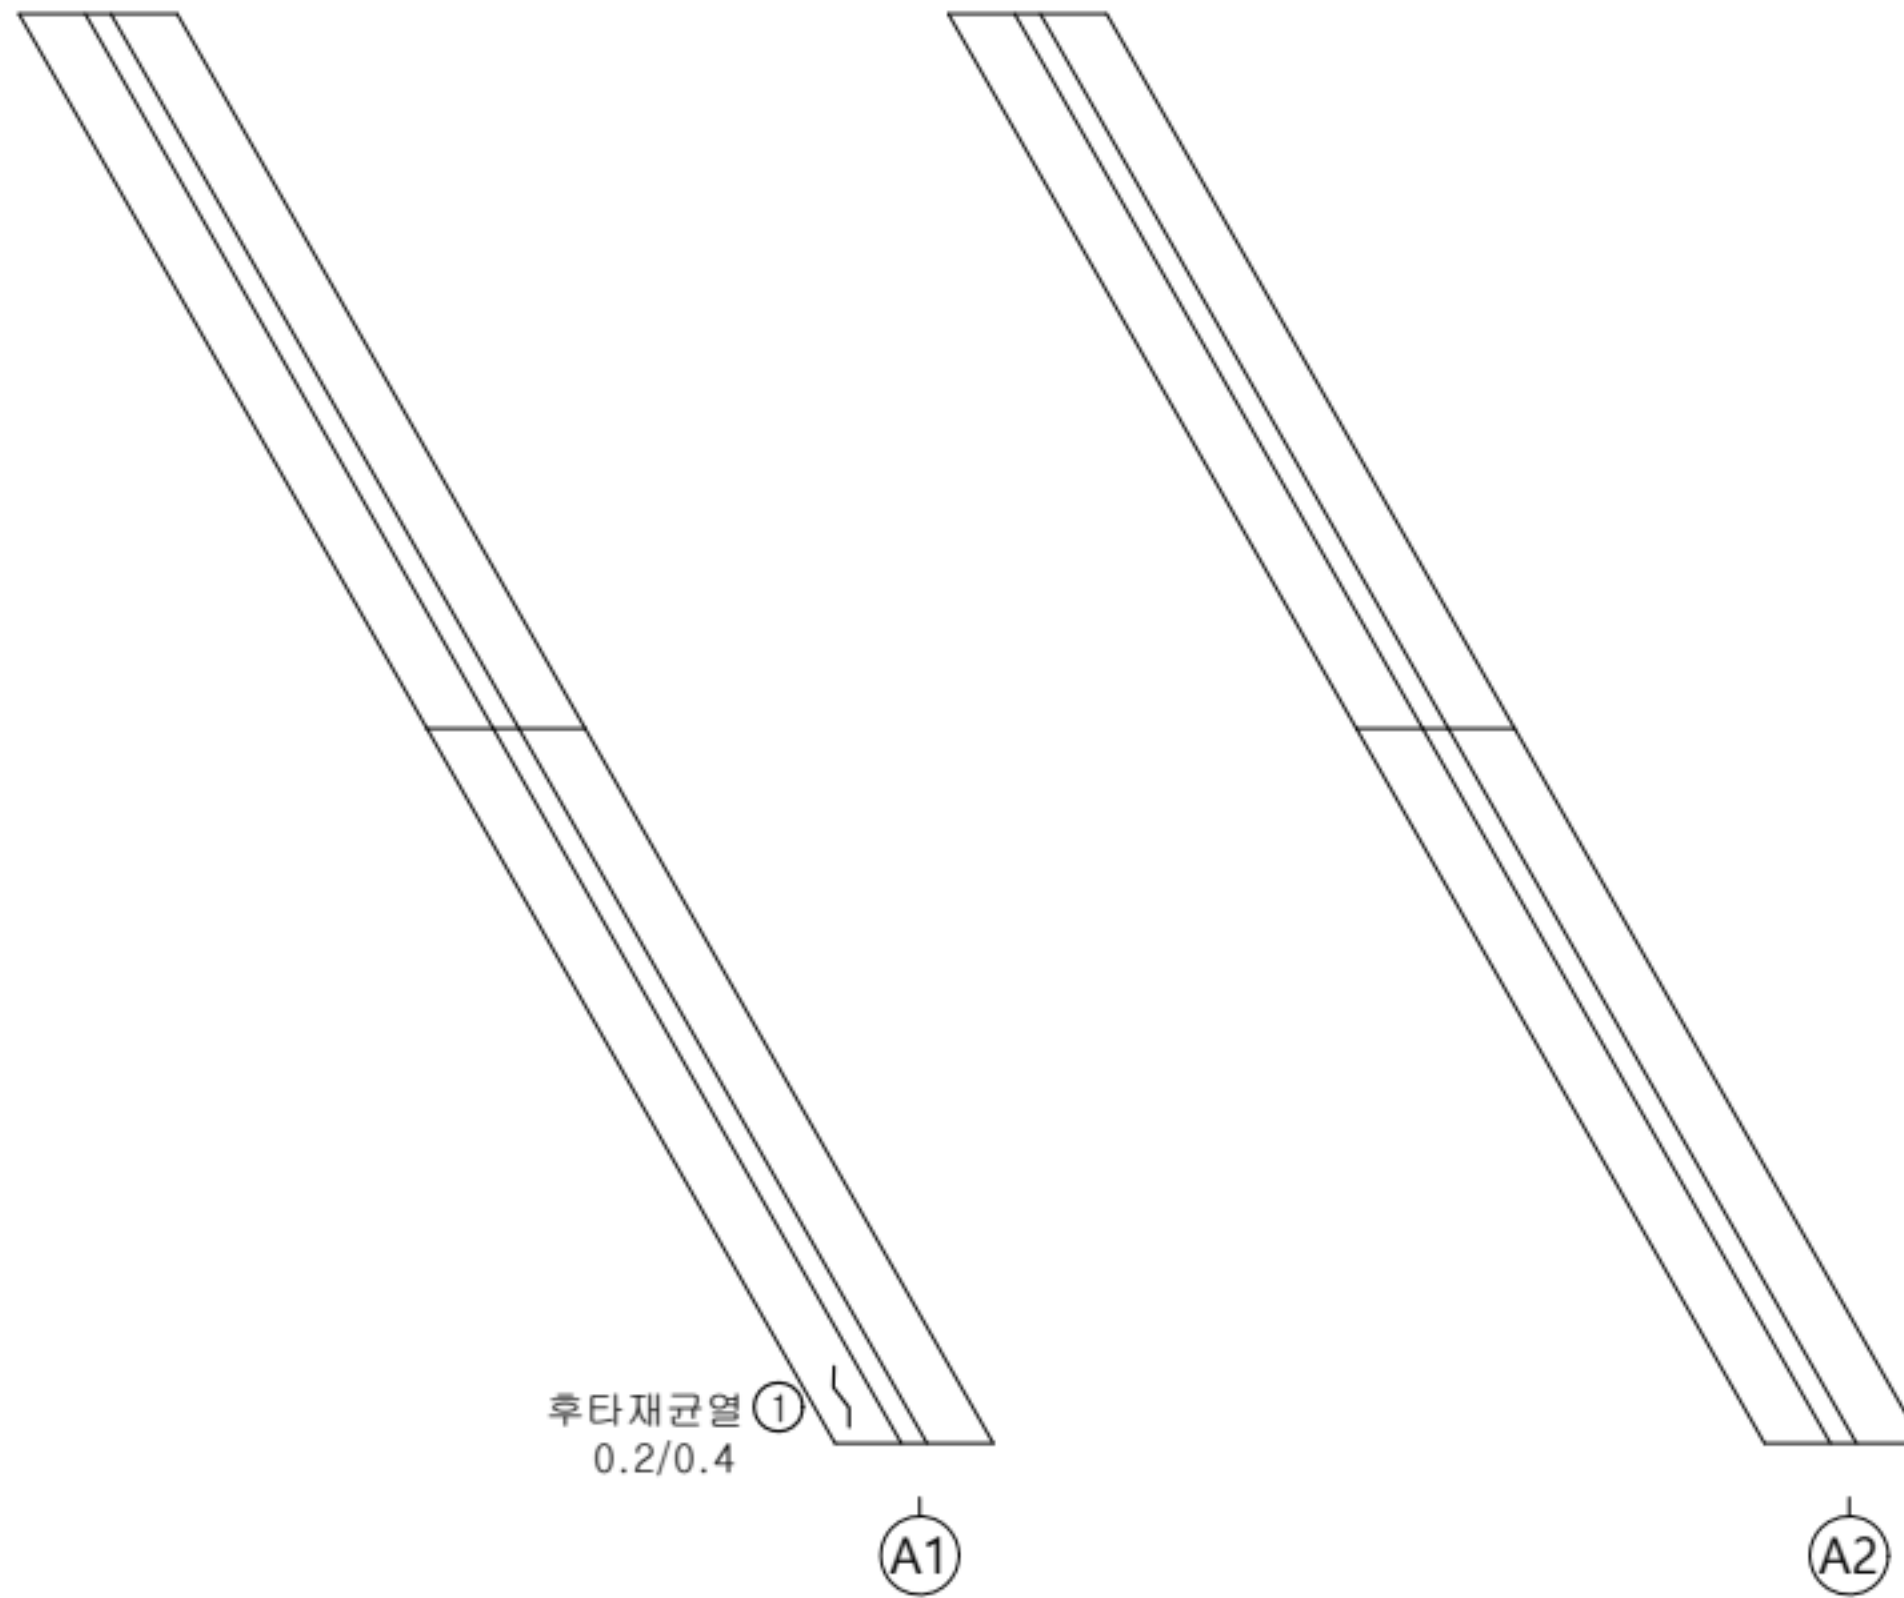
ID : 온직1교(평택) 신축이음부

| 번호 | 구분 | 결함내용 | 손상규모 | | | | | | 비고 |
|---|---|---|---|---|---|---|---|---|---|
| 1 | 신규 | 후타재균열 | 0.2 | - | 0.4 | 1 | 0.4 | m | - |

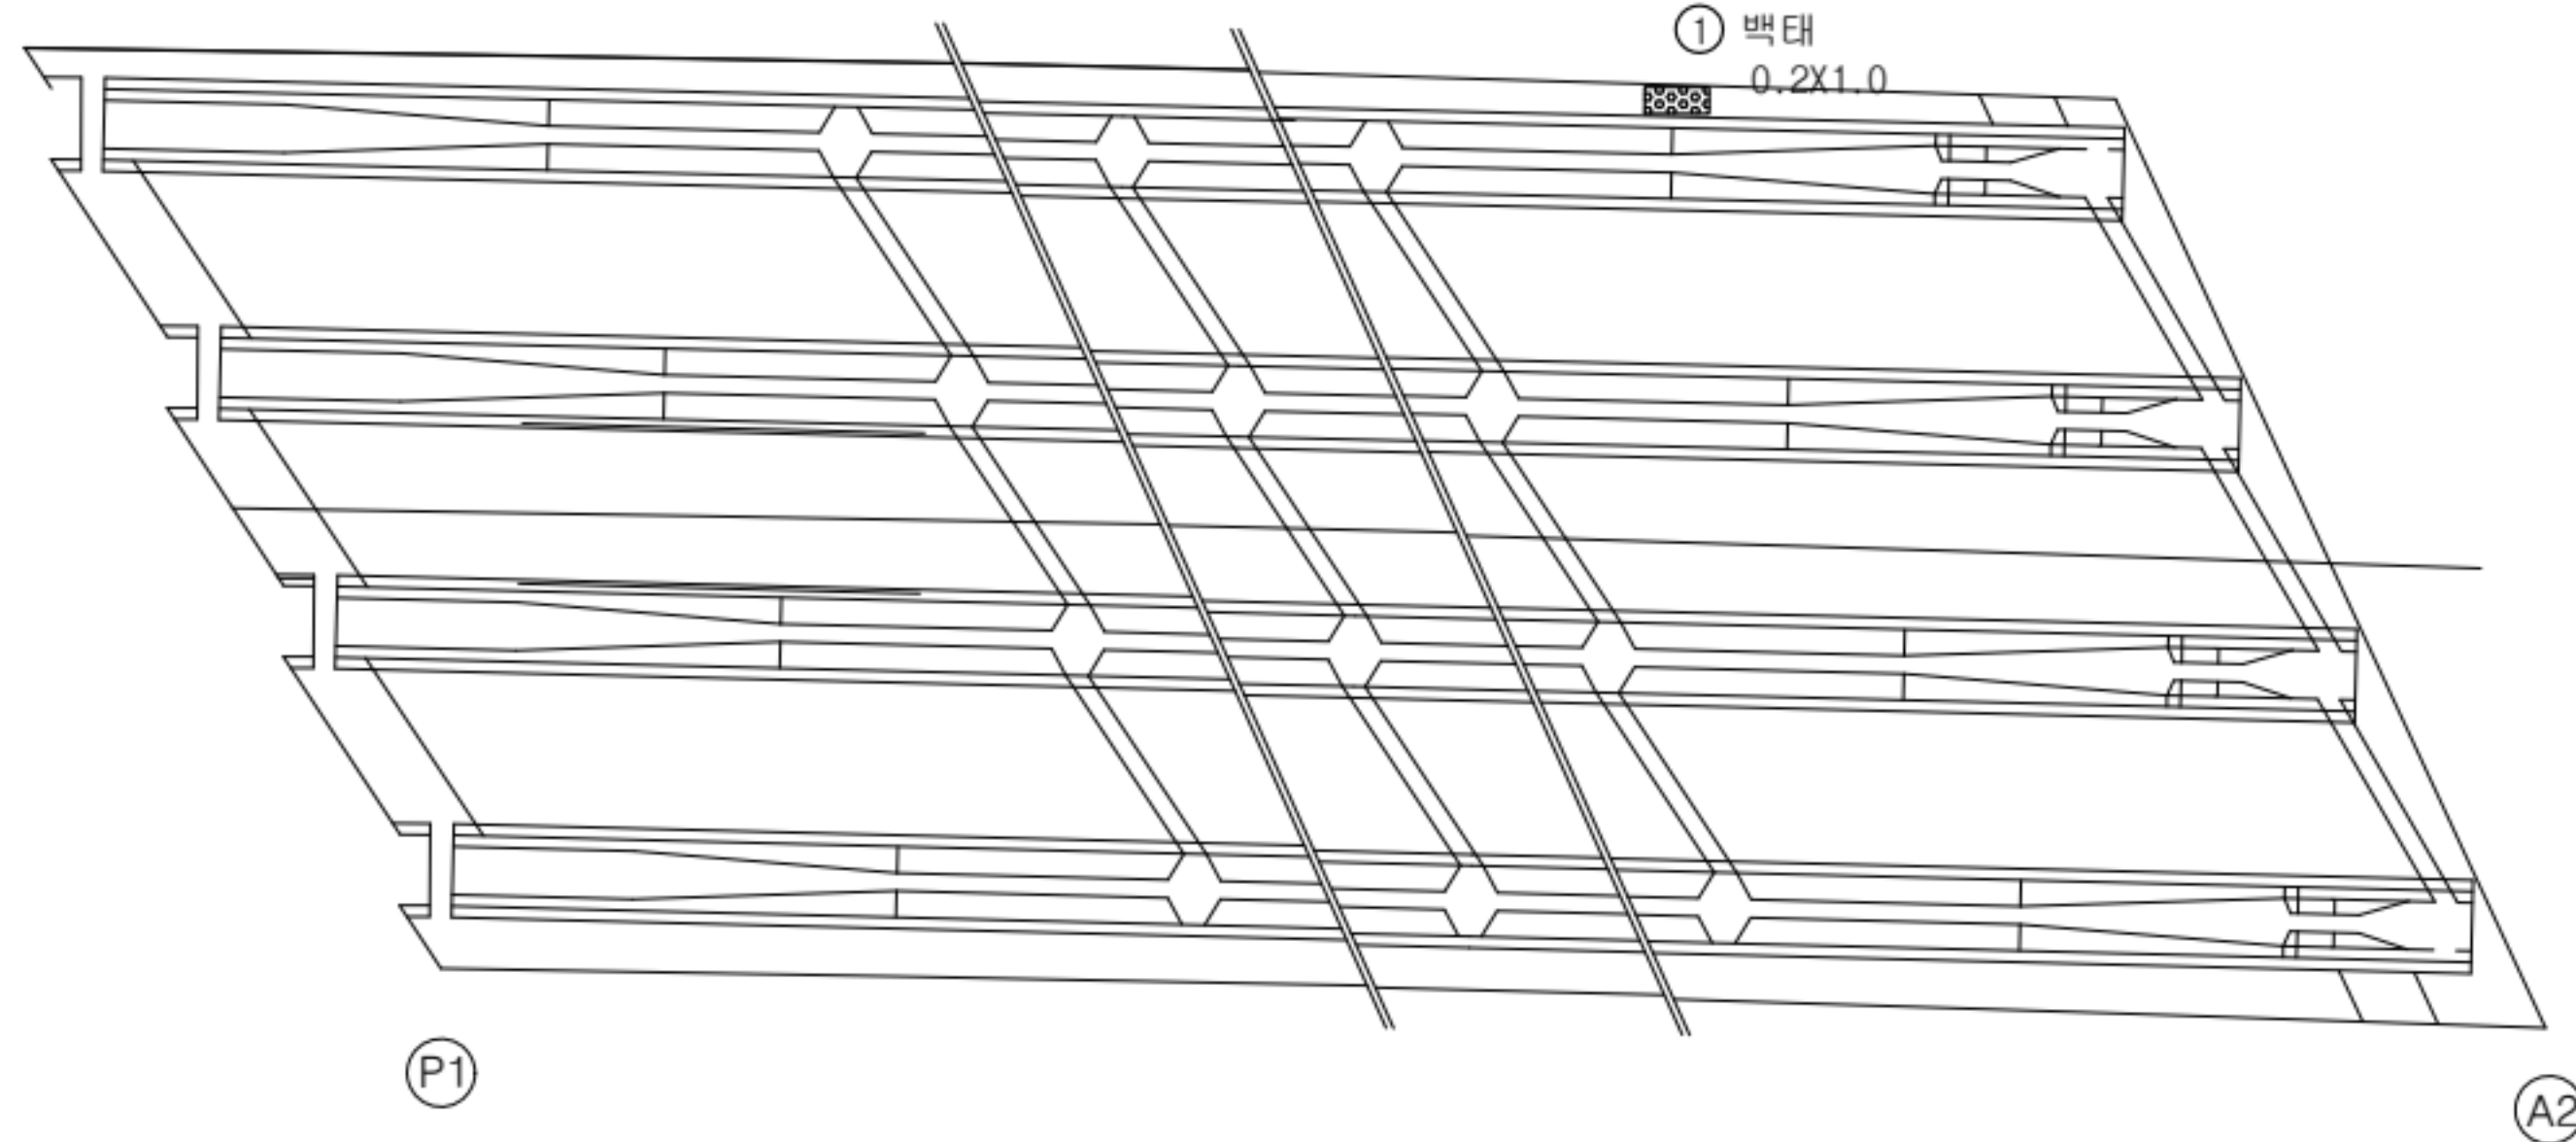
ID : 온직1교(평택) 바닥판 하면(S2)

| 번호 | 구분 | 결함 내용 | 손상규모 | | | | | | 비고 |
|---|---|---|---|---|---|---|---|---|---|
| 1 | 신규 | 백태 | - | 0.2 | 1.0 | 1 | 0.2 | m² | - |

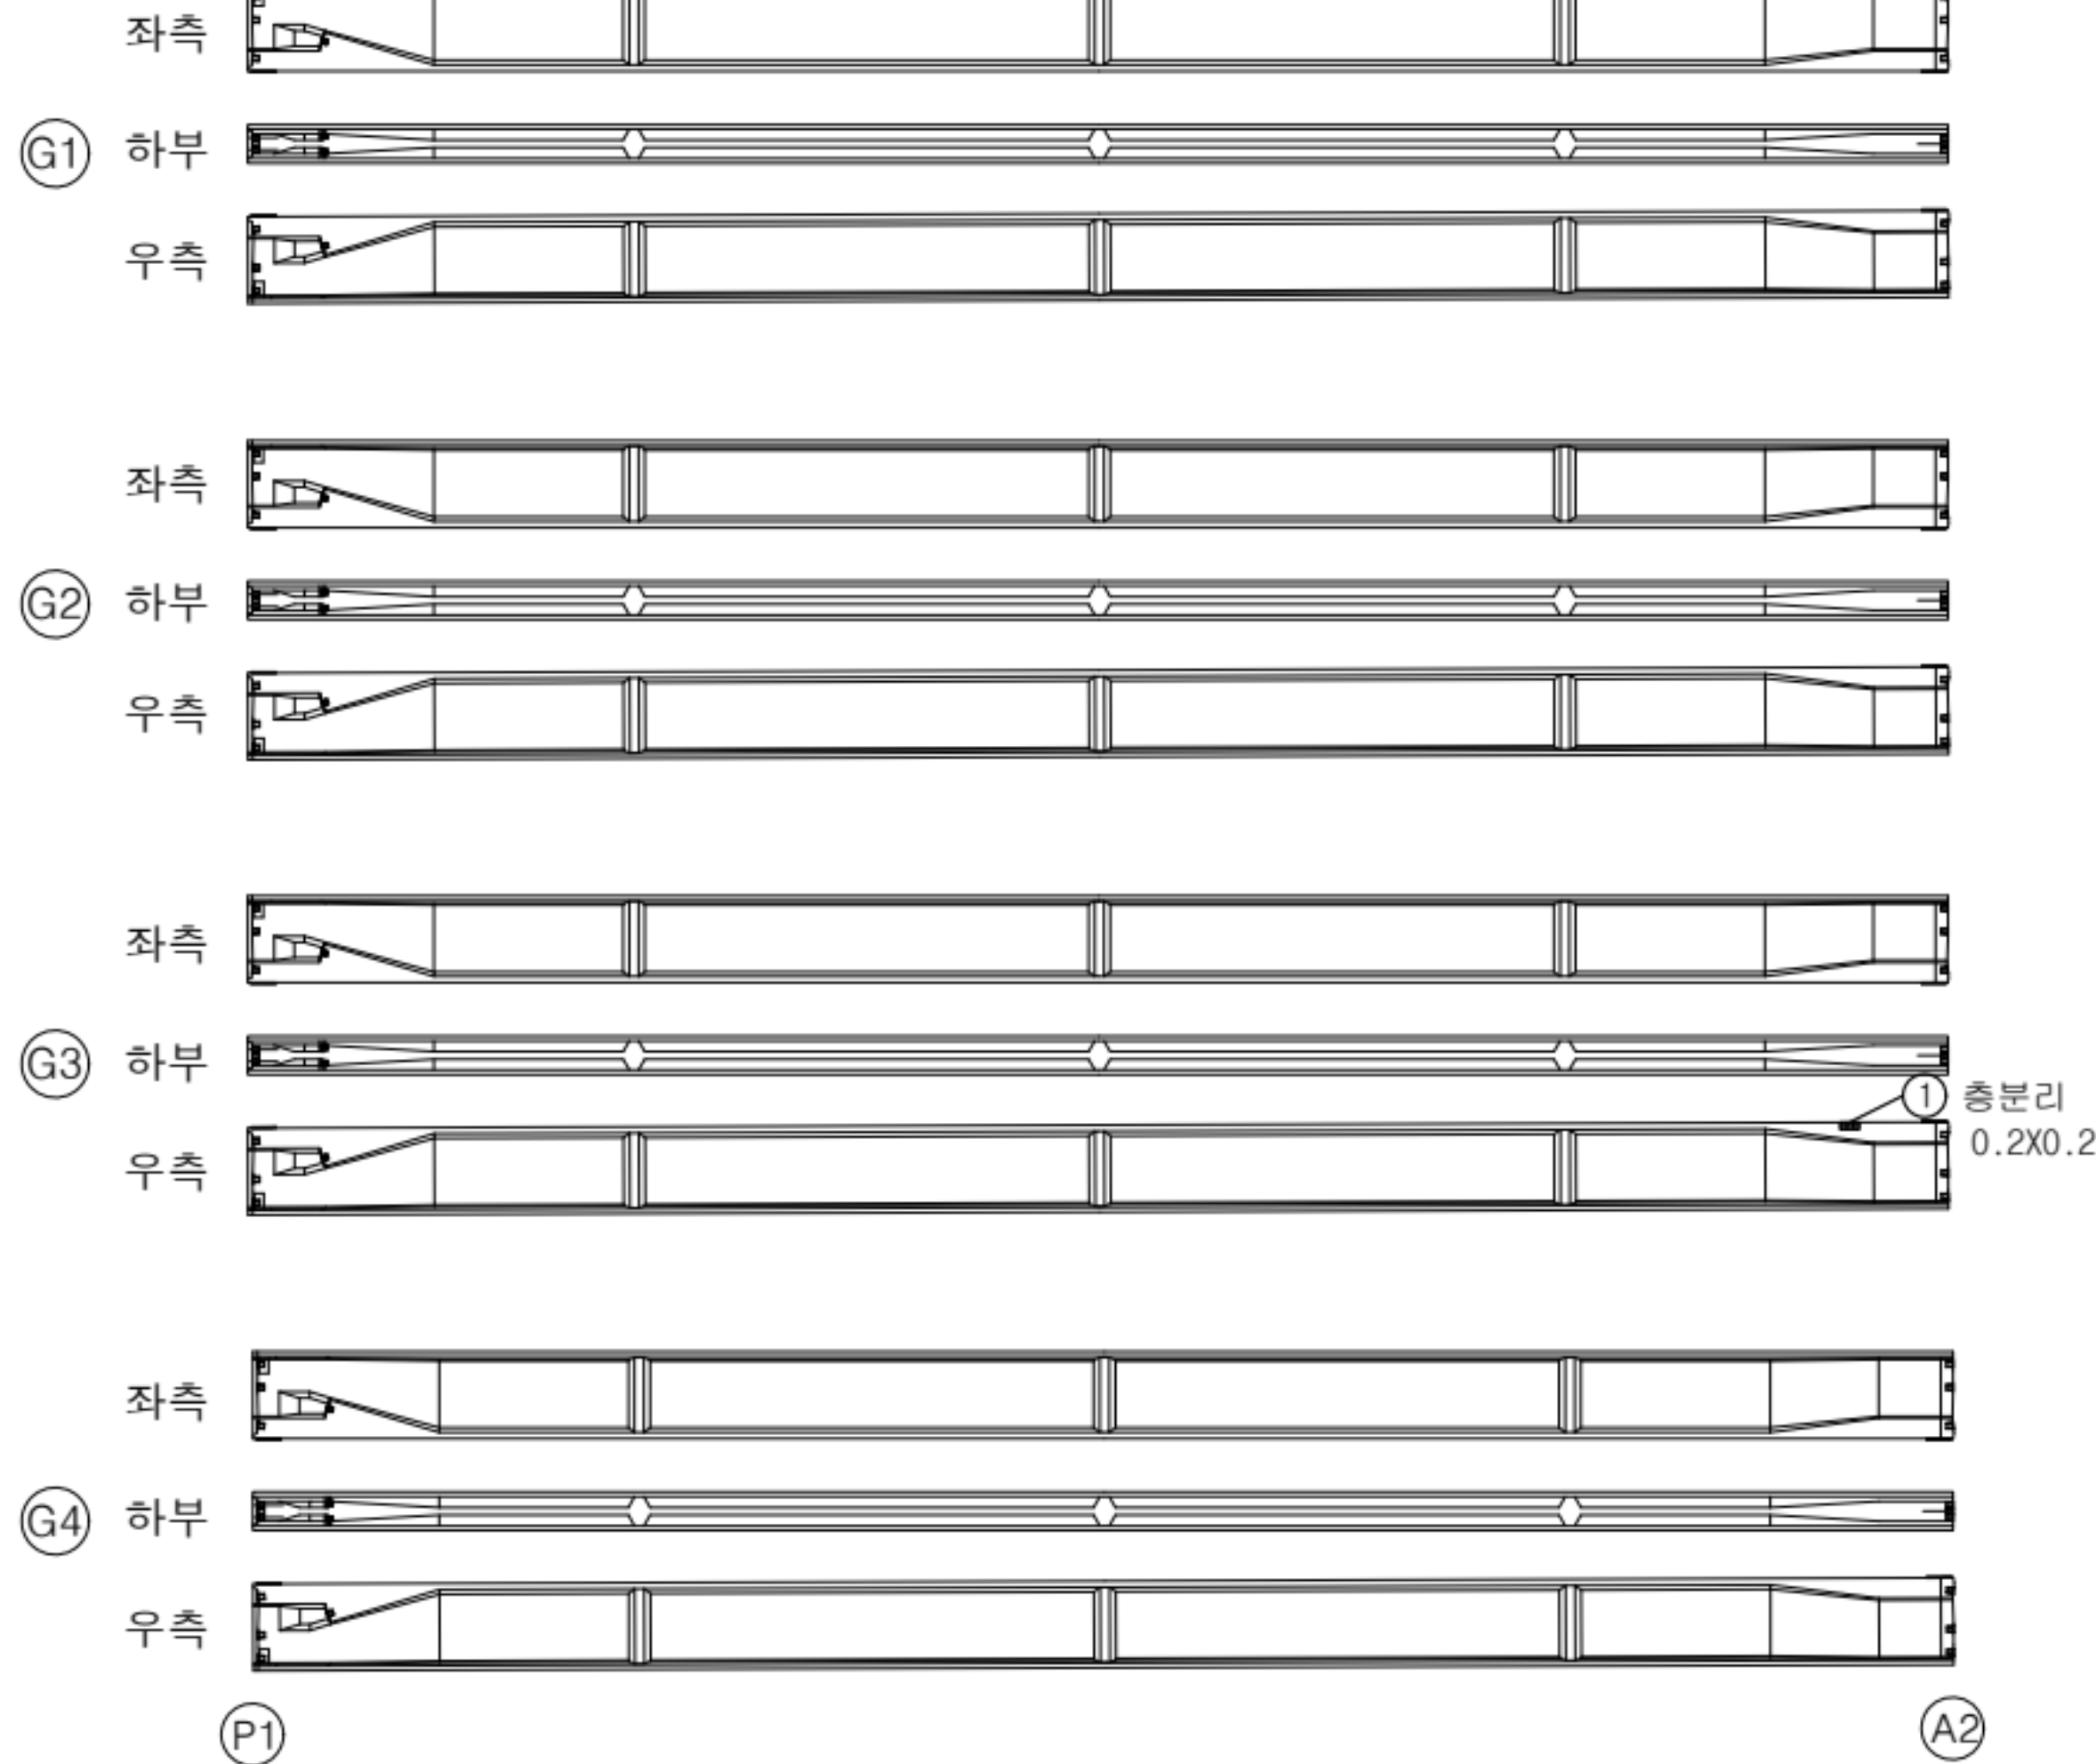
ID : 온직1교(평택) 거더(G1~G4)

| 번호 | 구분 | 결함 내용 | 손상규모 | | | | | | 비고 |
|---|---|---|---|---|---|---|---|---|---|
| 1 | 신규 | 충분리 | - | 0.2 | 0.2 | 1 | 0.04 | m² | - |

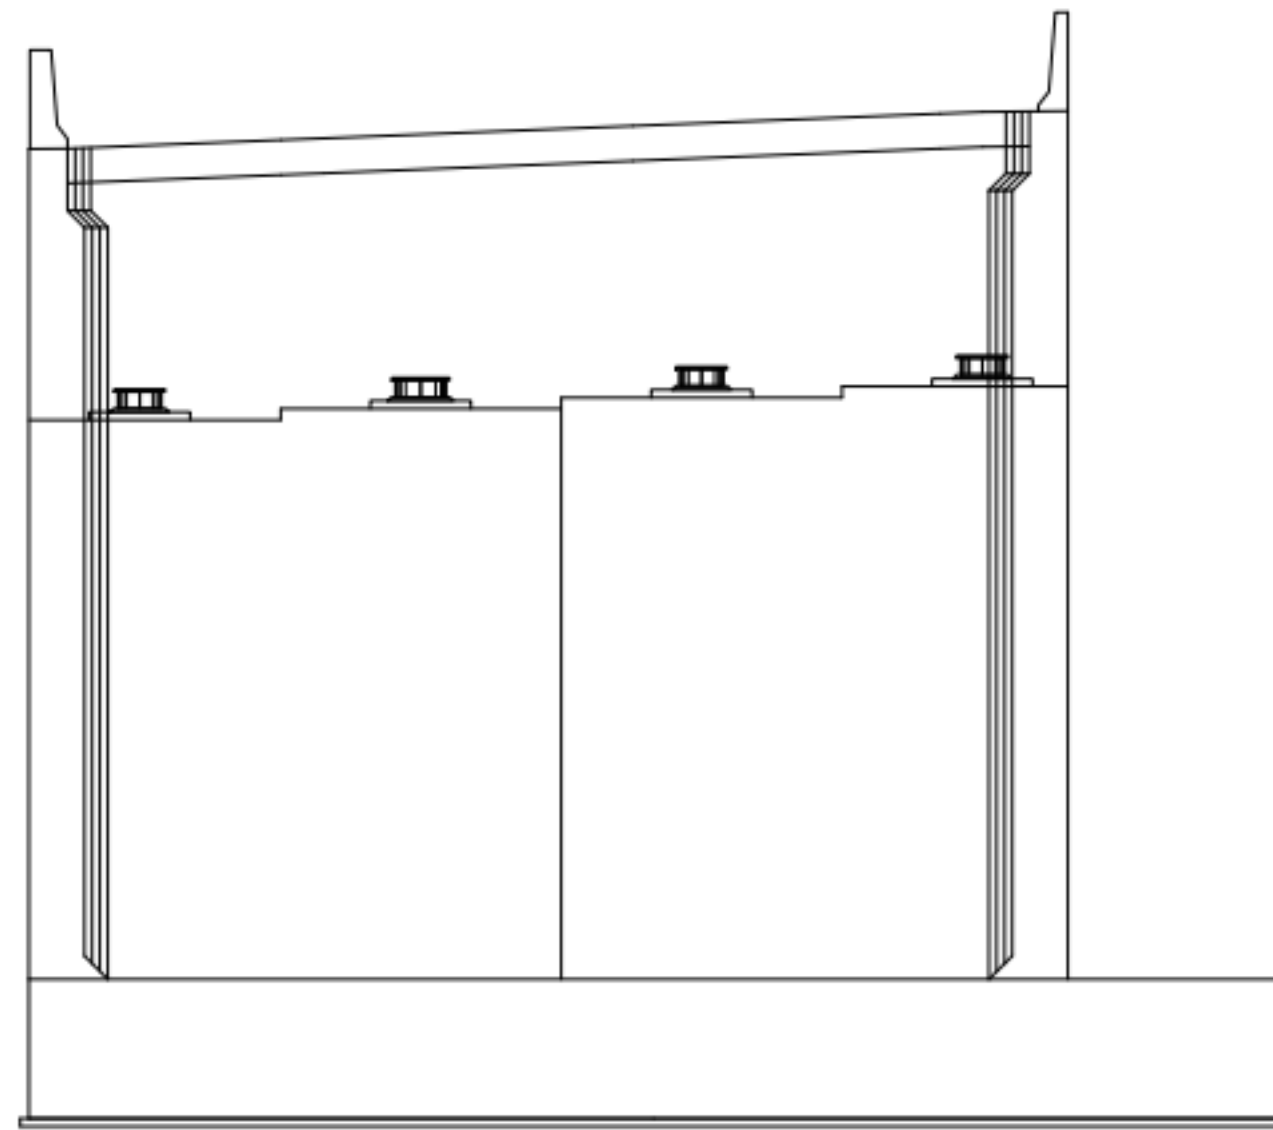
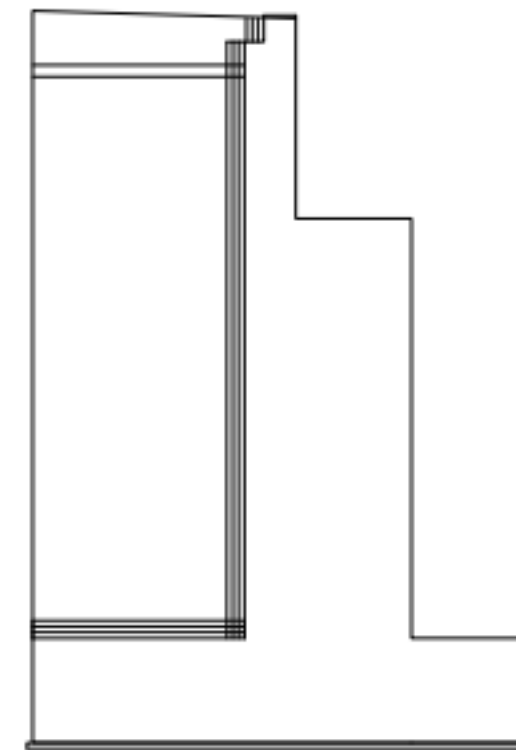
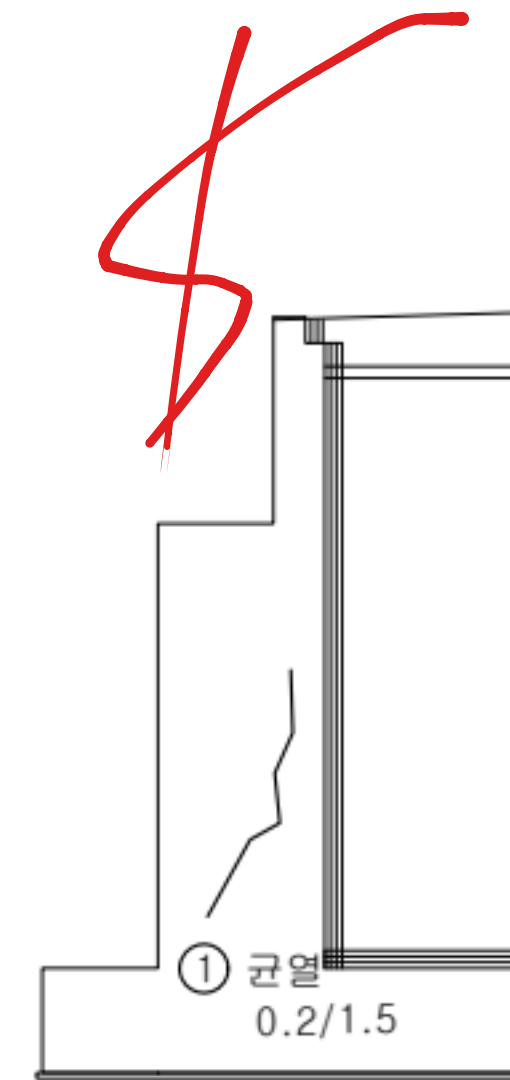
ID : 온직1교(평택) 교대(A1)

| 번호 | 구분 | 결함 내용 | 손상규모 | | | | | | 비고 |
|---|---|---|---|---|---|---|---|---|---|
| 1 | 신규 | 균열 | 0.2 | - | 1.5 | 1 | 1.5 | m | - |

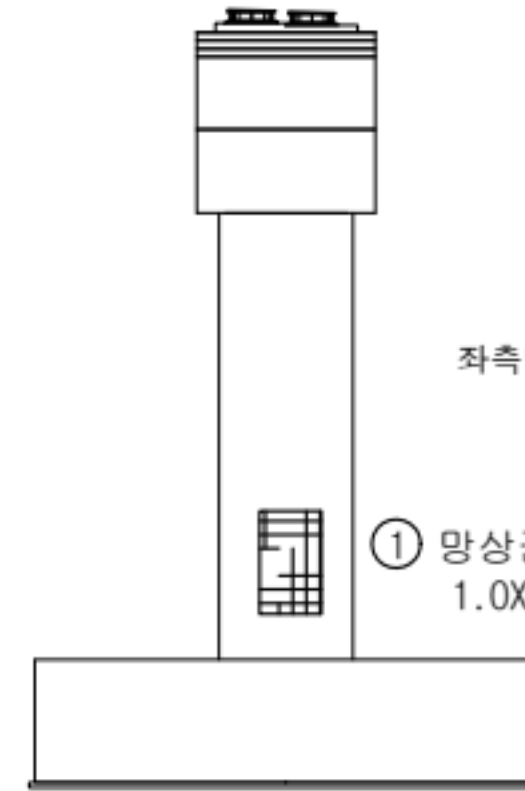
좌측면도

① 망상균열  
1.0X2.0(cw=0.2)

| 번호 | 구분 | 결함내용 | 손상규모 | | | | | | 비고 |
|---|---|---|---|---|---|---|---|---|---|
| 1 | 신규 | 망상균열 | 0.2 | 1.0 | 2.0 | 1 | 2.0 | m' | - |

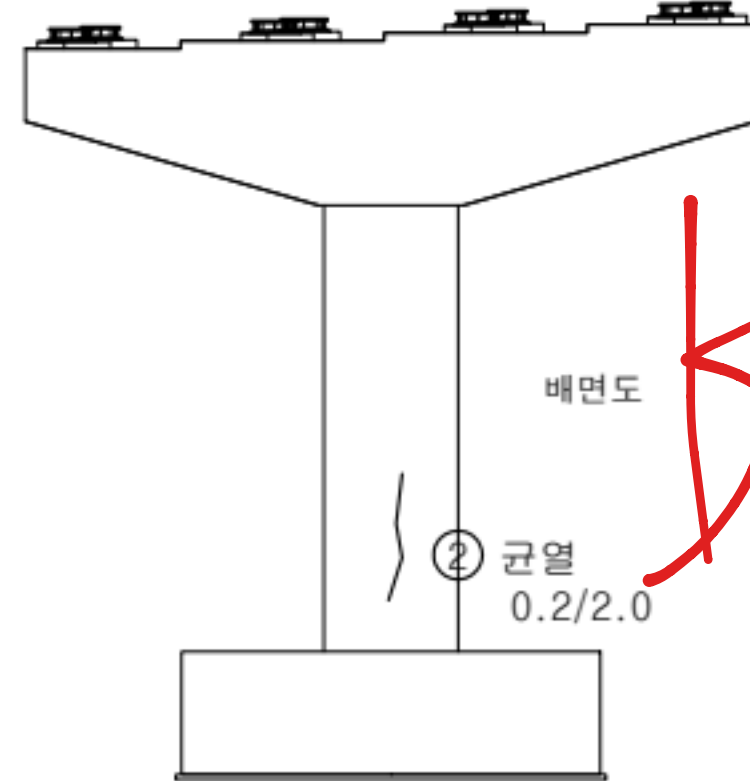
배면도

② 균열  
0.2/2.0

| 번호 | 구분 | 결함내용 | 손상규모 | | | | | | 비고 |
|---|---|---|---|---|---|---|---|---|---|
| 2 | 신규 | 균열 | 0.2 | - | 2.0 | 1 | 2.0 | m | - |
