## 37. 온직1교(평택)

ID : 온직1교(평택) 바닥판 상면(S1)

| 용역명 | 서부내륙고속도로 2025년 시설물 정기안전점검 용역(하반기) |

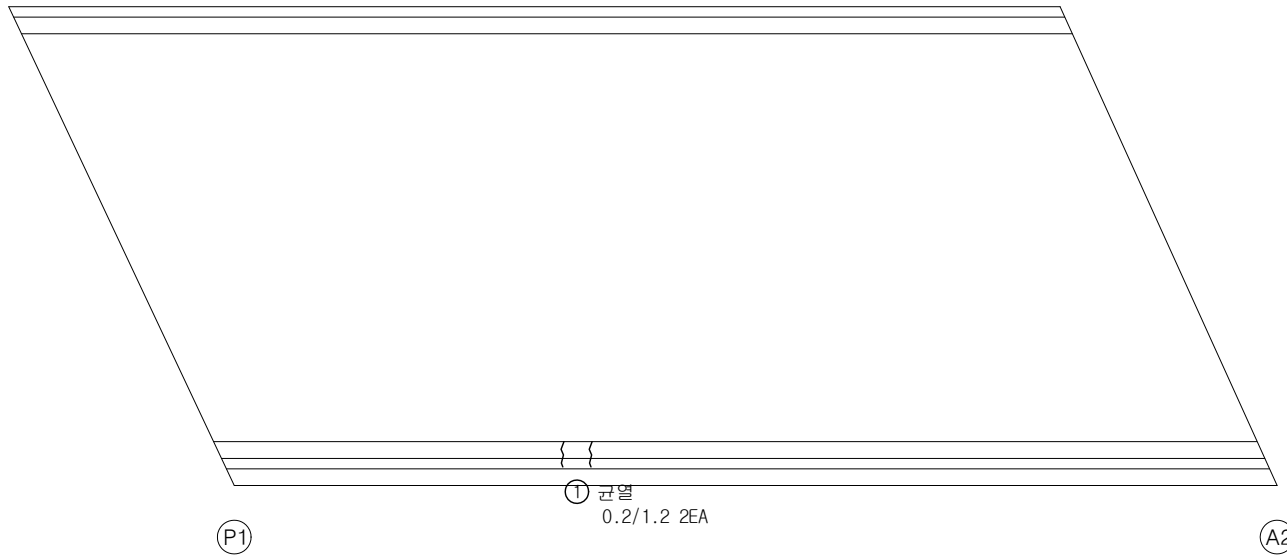
ID : 온직1교(평택) 바닥판 상면(S2)

| 번호 | 구분 | 결함내용 | 손상규모 | | | | | | 비고 |
|---|---|---|---|---|---|---|---|---|---|
| 1 | 신규 | 균열 | 0.2 | - | 1.2 | 2 | 2.4 | m | - |

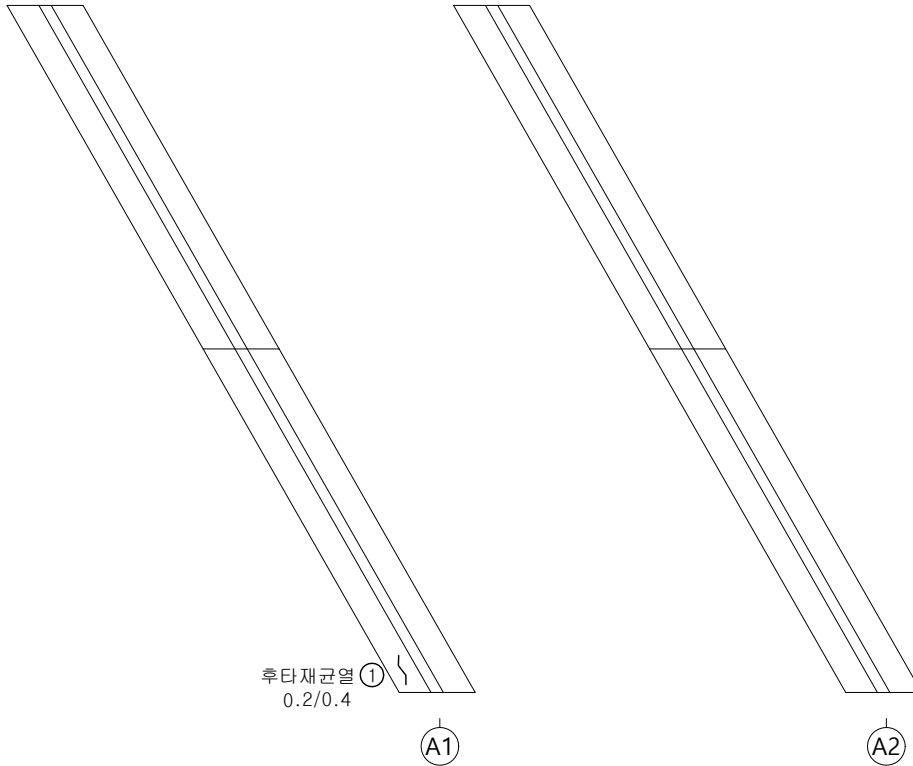
ID : 온직1교(평택) 신축이음부

| 번호 | 구분 | 결함내용 | 손상규모 | | | | | | 비고 |
|---|---|---|---|---|---|---|---|---|---|
| 1 | 신규 | 후타재균열 | 0.2 | - | 0.4 | 1 | 0.4 | m | - |

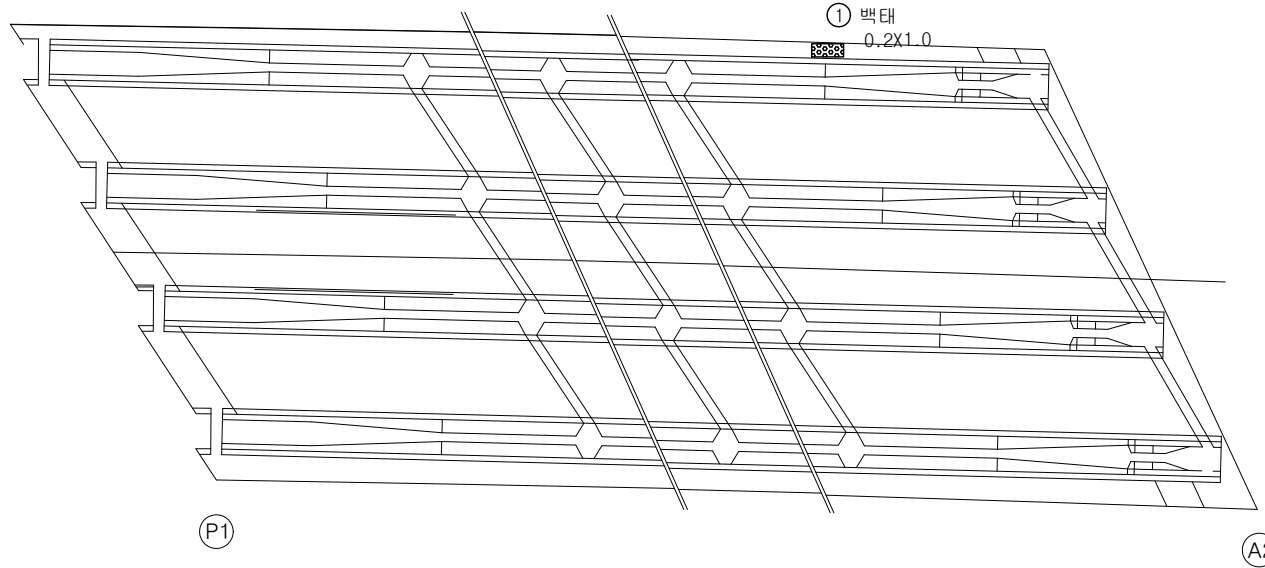
ID : 온직1교(평택) 바닥판 하면(S2)

| 번호 | 구분 | 결함 내용 | 손상규모 | | | | | | 비고 |
|---|---|---|---|---|---|---|---|---|---|
| 1 | 신규 | 백태 | - | 0.2 | 1.0 | 1 | 0.2 | m² | - |

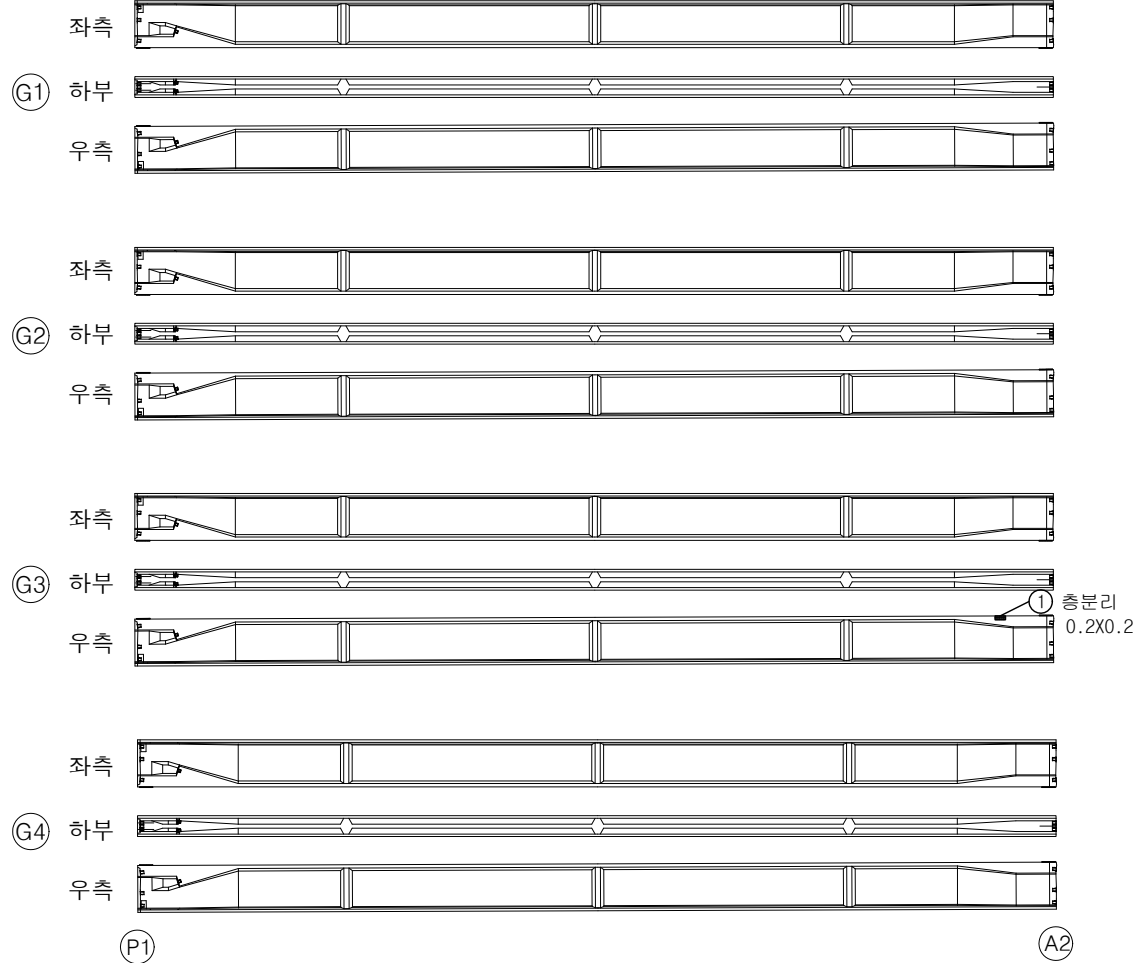
ID : 온직1교(평택) 거더(G1~G4)

| 번호 | 구분 | 결함내용 | 손상규모 | | | | | | 비고 |
|---|---|---|---|---|---|---|---|---|---|
| 1 | 신규 | 충분리 | - | 0.2 | 0.2 | 1 | 0.04 | m² | - |

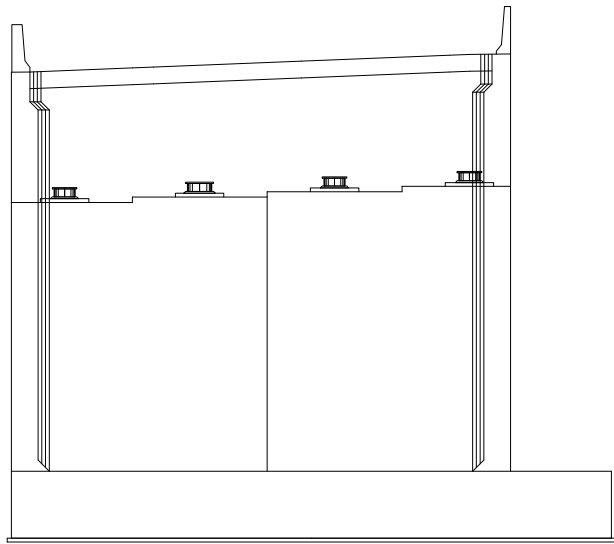
ID : 온직1교(평택) 교대(A1)

| 번호 | 구분 | 결함 내용 | 손상규모 | | | | | | 비고 |
|---|---|---|---|---|---|---|---|---|---|
| 1 | 신규 | 균열 | 0.2 | - | 1.5 | 1 | 1.5 | m | - |

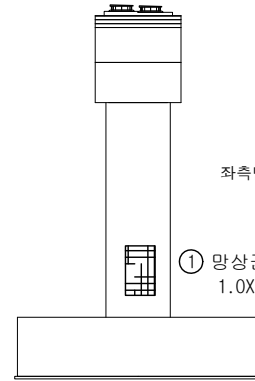
좌측면도

① 망상균열  
1.0X2.0(cw=0.2)

| 번호 | 구분 | 결함 내용 | 손상규모 | | | | | | 비고 |
|---|---|---|---|---|---|---|---|---|---|
| 1 | 신규 | 망상균열 | 0.2 | 1.0 | 2.0 | 1 | 2.0 | m <sup>2</sup> | - |

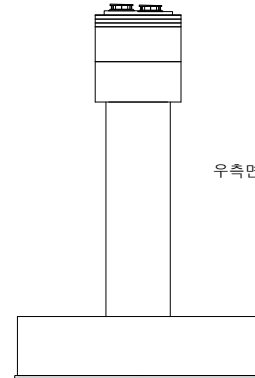
우측면도

② 균열  
0.2/2.0

| 번호 | 구분 | 결함 내용 | 손상규모 | | | | | | 비고 |
|---|---|---|---|---|---|---|---|---|---|
| 2 | 신규 | 균열 | 0.2 | - | 2.0 | 1 | 2.0 | m | - |
