## 38. 온직천교(익산방향)

| 용역명 | 서부내륙고속도로 2025년 시설물 정기안전점검 용역(하반기) |
| 시설물명 | 온직천교(익산방향) |
| 점검일시 | 2025. 07 ~ 2025. 12 |

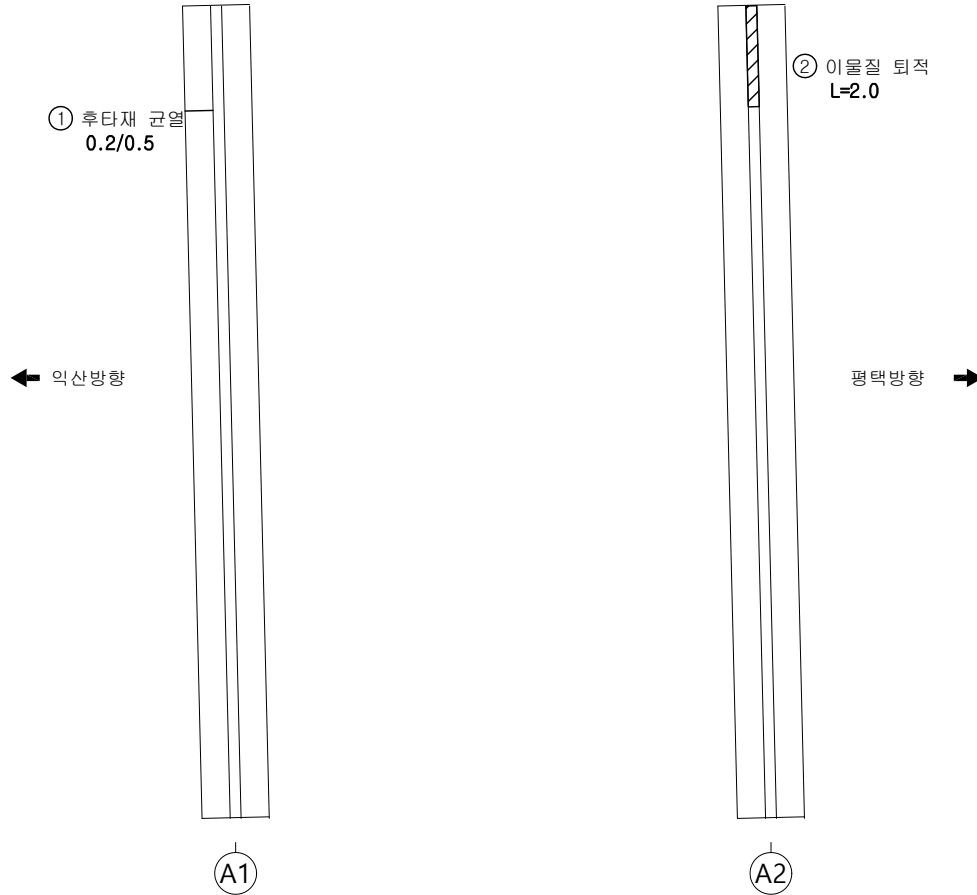
ID : 온직천교(익산방향) 신축이음장치

| 번호 | 구분 | 결함 내용 | 손상규모 | | | | | | 비고 |
|---|---|---|---|---|---|---|---|---|---|
| 1 | 신규 | 후타재 균열 | 0.2 | - | 0.5 | 1 | 0.5 | m | - |
| 2 | 신규 | 이물질 퇴적 | - | - | 2.0 | 1 | 2.0 | m | - |

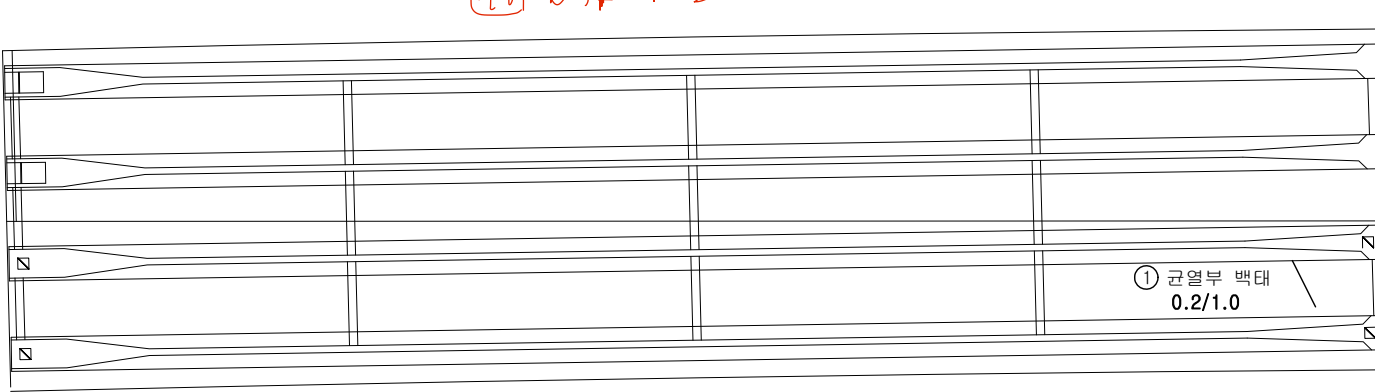
ID : 온직천교(익산방향) 바닥판 하면(S1)

| 번호 | 구분 | 결함 내용 | 손상규모 | | | | | | 비고 |
|---|---|---|---|---|---|---|---|---|---|
| 1 | 신규 | 균열부 백태 | 0.2 | - | 1.0 | 1 | 1.0 | m | - |

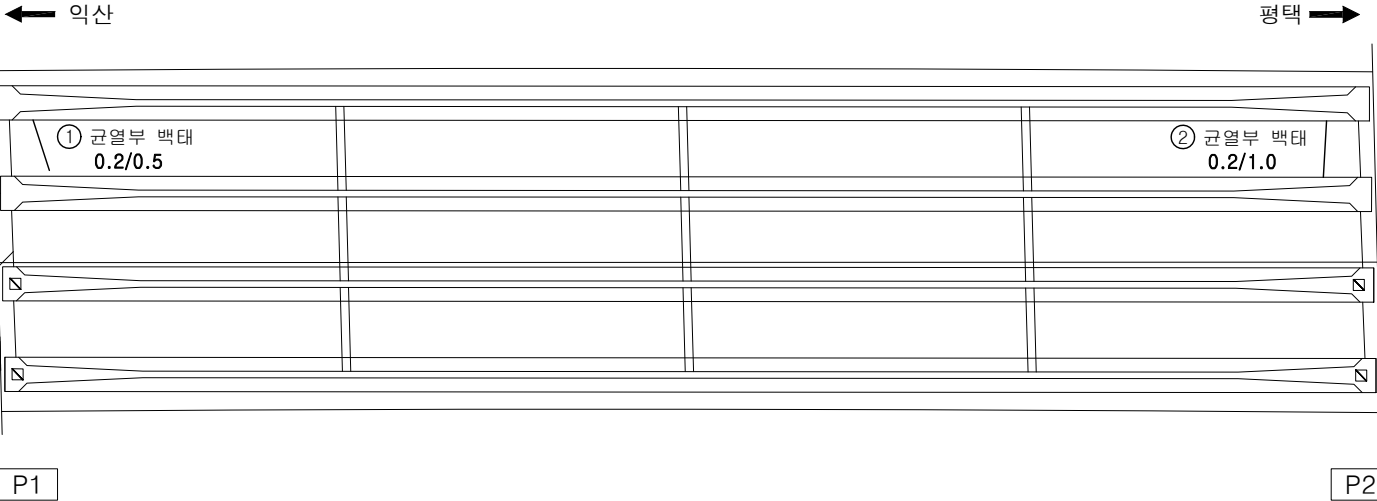
ID : 온직천교(익산방향) 바닥판 하면(S2)

| 손상 현황 표 | | | | | | | | | |
|---|---|---|---|---|---|---|---|---|---|
| 1 | 신규 | 균열부 백태 | 0.2 | - | 0.5 | 1 | 0.5 | m | - |
| 2 | 신규 | 균열부 백태 | 0.2 | - | 1.0 | 1 | 1.0 | m | - |

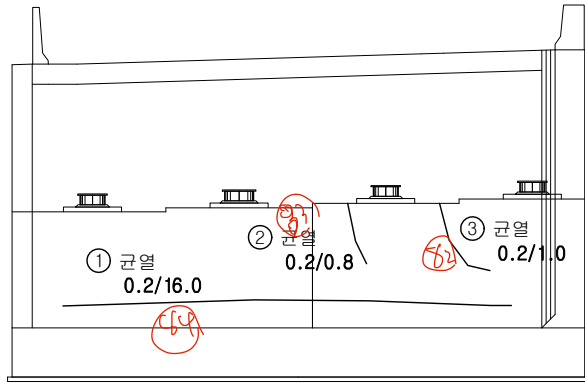
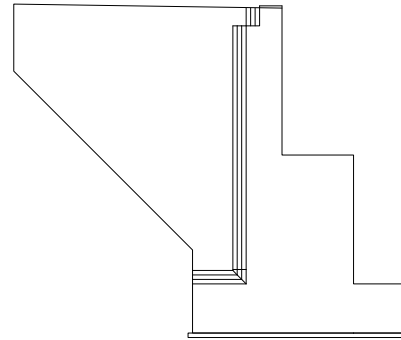
ID : 온직천교(익산방향) 교대(A1)

| 번호 | 구분 | 결함 내용 | 손상규모 | | | | | | 비고 |
|---|---|---|---|---|---|---|---|---|---|
| 1 | 신규 | 균열 | 0.2 | - | 16.0 | 1 | 16.0 | m | - |
| 2 | 신규 | 균열 | 0.2 | - | 0.8 | 1 | 0.8 | m | - |

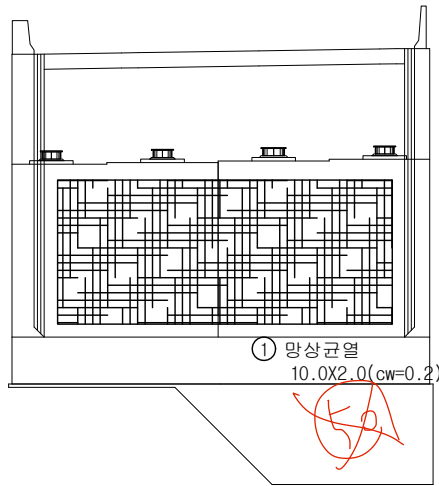
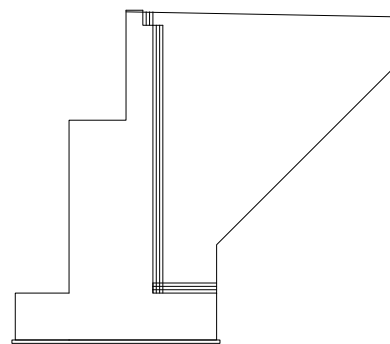
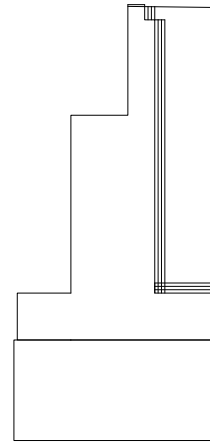
| 번호 | 구분 | 결함 내용 | 손상규모 | | | | | | 비고 |
|---|---|---|---|---|---|---|---|---|---|
| 1 | 신규 | 망상균열 | 0.2 | 10.0 | 2.0 | 1 | 20.0 | m² | - |

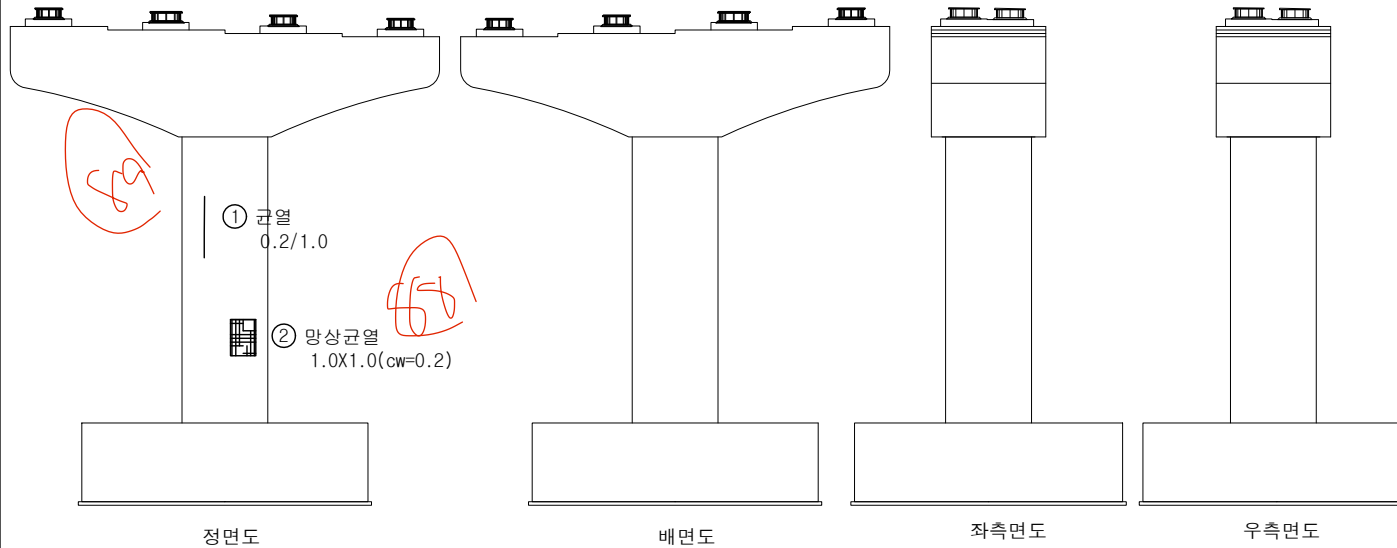
ID : 온직천교(익산방향) 교각(P1)

| 번호 | 구분 | 결함 내용 | 손상규모 | | | | | | 비고 |
|---|---|---|---|---|---|---|---|---|---|
| 1 | 신규 | 균열 | 0.2 | - | 1.0 | 1 | 1.0 | m | - |
| 2 | 신규 | 망상균열 | 0.2 | 1.0 | 1.0 | 1 | 1.0 | m² | - |
