## 38. 온직천교(익산방향)

ID : 온직천교(익산방향) 바닥판 상면(S1)

| 용역명 | 서부내륙고속도로 2025년 시설물 정기안전점검 용역(하반기) |
| 시설물명 | 온직천교(익산방향) |

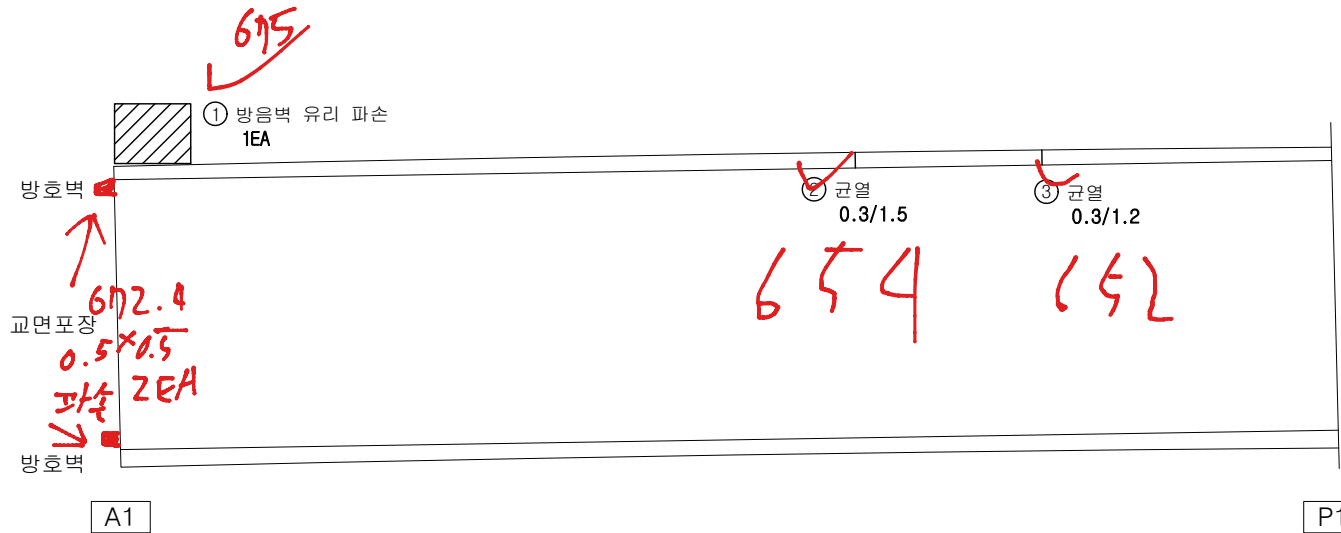
| 번호 | 구분 | 결함 내용 | 손상규모 | | | | | | 비고 |
|---|---|---|---|---|---|---|---|---|---|
| 1 | 신규 | 방음벽 유리 파손 | - | - | - | 1 | 1 | EA | - |
| 2 | 신규 | 균열 | 0.3 | - | 1.5 | 1 | 1.5 | m | - |
| 3 | 신규 | 균열 | 0.3 | - | 1.5 | 1 | 1.5 | m | - |

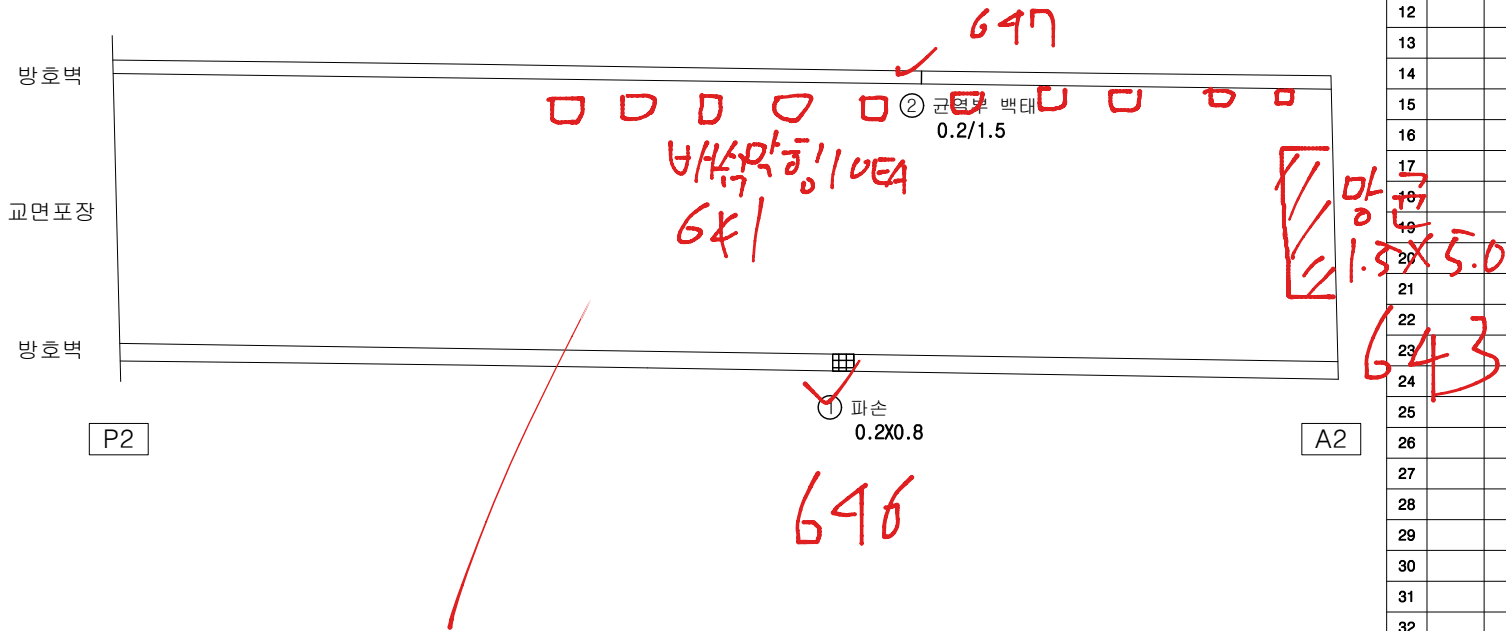
ID : 온직천교(익산방향) 바닥판 상면(S3)

| 번호 | 구분 | 결함 내용 | 손상규모 | | | | | | 비고 |
|---|---|---|---|---|---|---|---|---|---|
| 1 | 신규 | 파손 | - | 0.2 | 0.8 | 1 | 0.16 | m² | - |
| 2 | 신규 | 균열부 백태 | 0.2 | - | 1.5 | 1 | 1.5 | m | - |

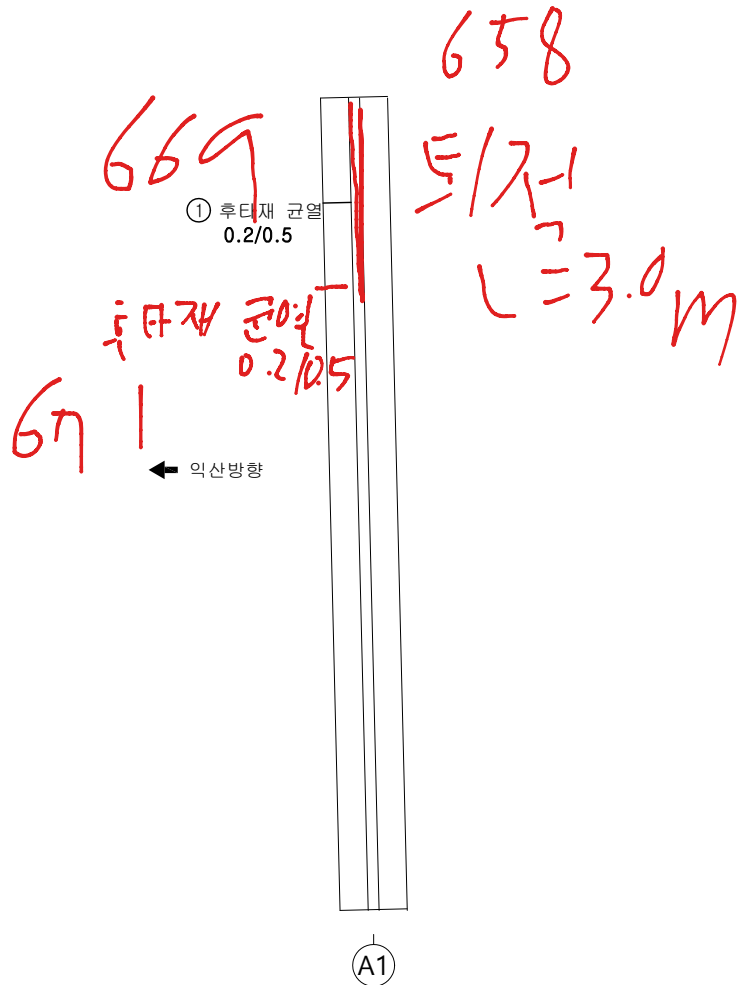
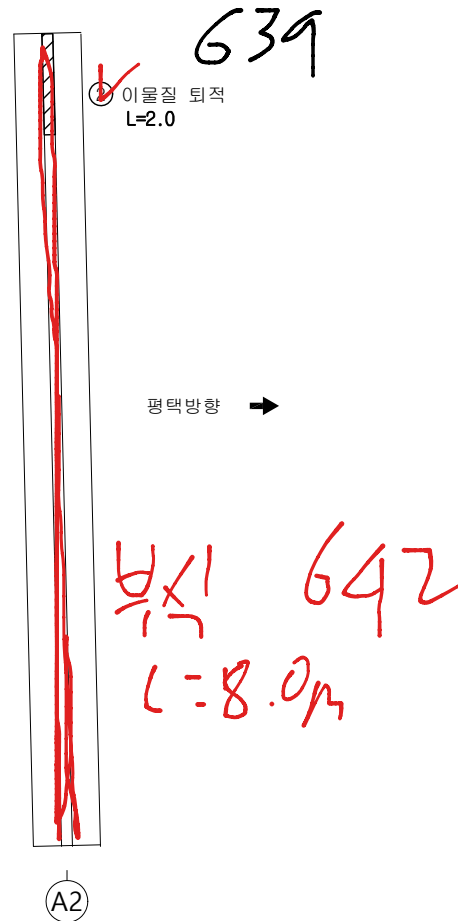
ID : 온직천교(익산방향) 신축이음장치

| 번호 | 구분 | 결함내용 | 손상규모 | | | | | | 비고 |
|---|---|---|---|---|---|---|---|---|---|
| 1 | 신규 | 후타재 균열 | 0.2 | - | 0.5 | 1 | 0.5 | m | - |
| 2 | 신규 | 이물질 퇴적 | - | - | 2.0 | 1 | 2.0 | m | - |

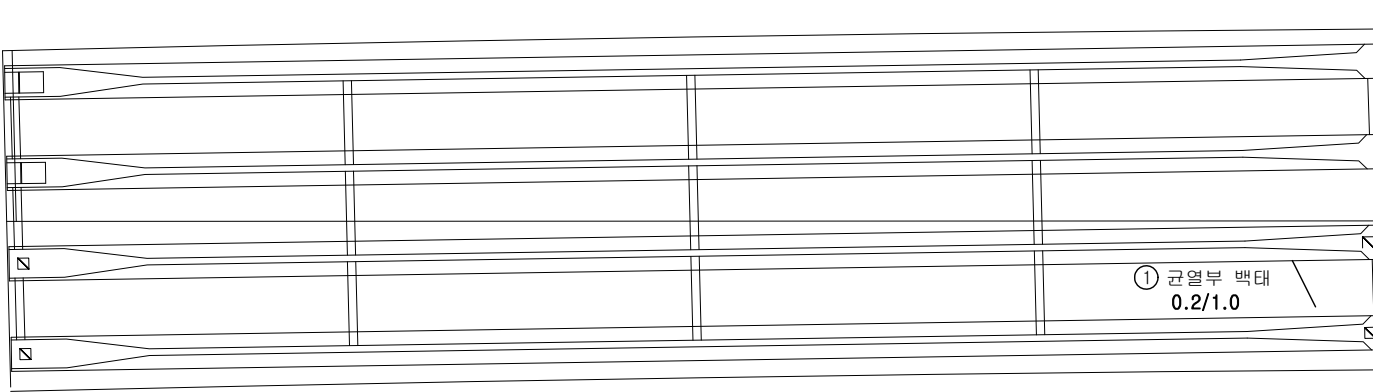
ID : 온직천교(익산방향) 바닥판 하면(S1)

| 번호 | 구분 | 결함 내용 | 손상규모 | | | | | | 비고 |
|---|---|---|---|---|---|---|---|---|---|
| 1 | 신규 | 균열부 백태 | 0.2 | - | 1.0 | 1 | 1.0 | m | - |

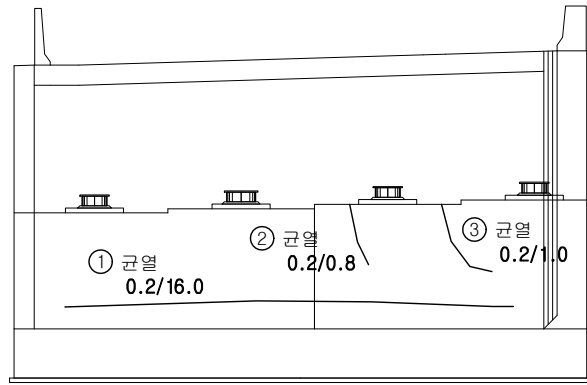
ID : 온직천교(익산방향) 교대(A1)

| 번호 | 구분 | 결함 내용 | 손상규모 | | | | | | 비고 |
|---|---|---|---|---|---|---|---|---|---|
| 1 | 신규 | 균열 | 0.2 | - | 16.0 | 1 | 16.0 | m | - |
| 2 | 신규 | 균열 | 0.2 | - | 0.8 | 1 | 0.8 | m | - |

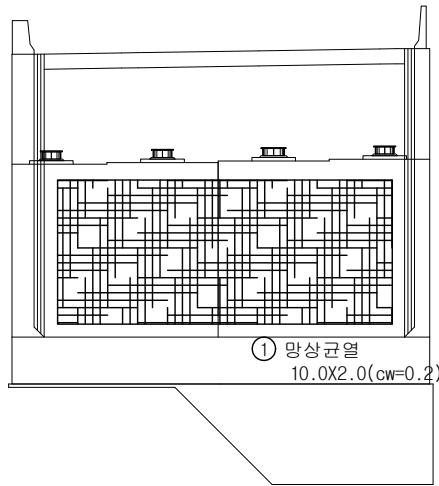
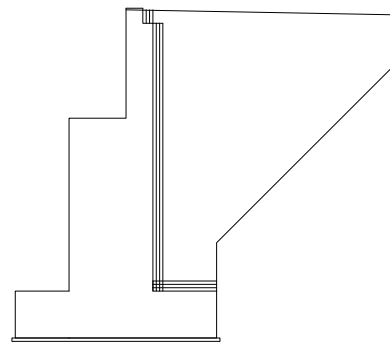
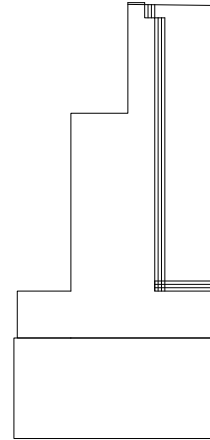
| 번호 | 구분 | 결함 내용 | 손상규모 | | | | | | 비고 |
|---|---|---|---|---|---|---|---|---|---|
| 1 | 신규 | 망상균열 | 0.2 | 10.0 | 2.0 | 1 | 20.0 | m² | - |

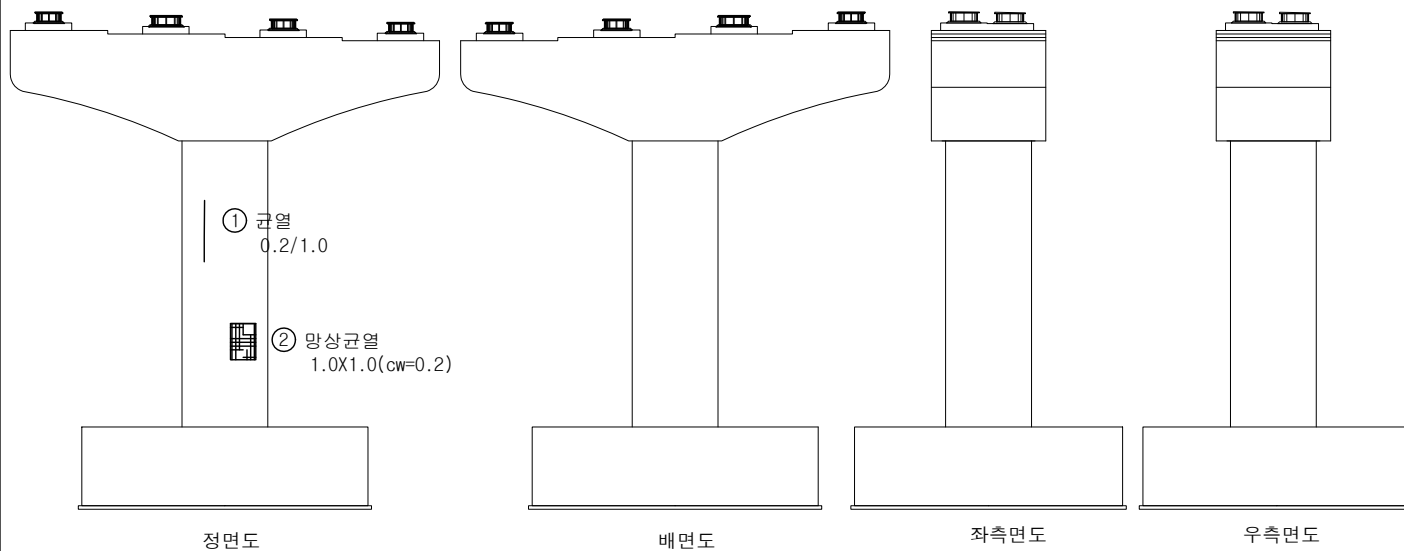
ID : 온직천교(익산방향) 교각(P1)

| 번호 | 구분 | 결함 내용 | 손상규모 | | | | | | 비고 |
|---|---|---|---|---|---|---|---|---|---|
| 1 | 신규 | 균열 | 0.2 | - | 1.0 | 1 | 1.0 | m | - |
| 2 | 신규 | 망상균열 | 0.2 | 1.0 | 1.0 | 1 | 1.0 | m² | - |
